昭和59  
年 度 平城宮跡発掘調査部  
発掘調査概報

奈良国立文化財研究所

### I 平城宮の調査 :

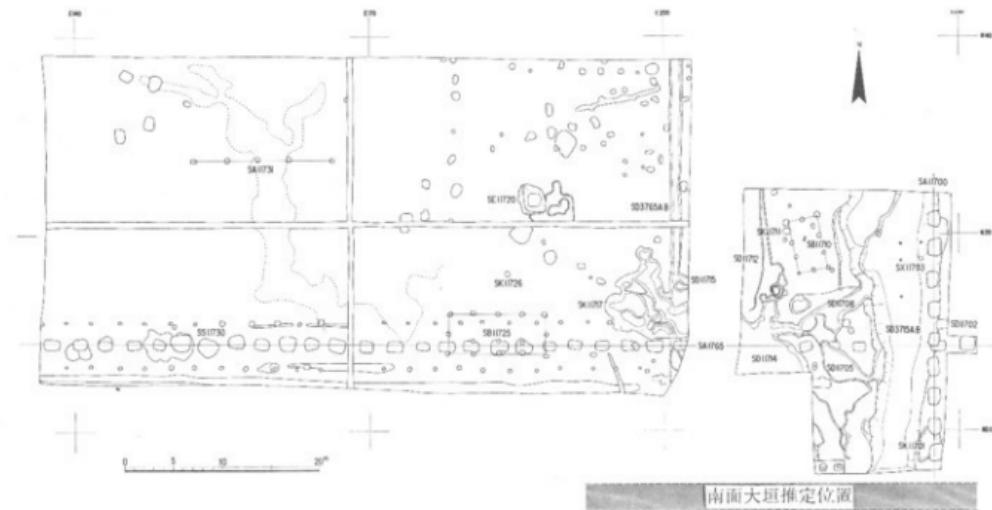
第3図 推定第一次朝堂院地区東南隅発掘構造図

発掘区は現水路を境に東西に分けて設定した。以下これを東区（6 A B L区）、西区（6 A B Y区）と呼ぶ。奈良時代の遺構は、主として床土下の黄褐色砂質土上面で検出し、遺構面には部分的に古墳時代の遺物包含層、自然流路の埋土などが現われる。遺構面は発掘区の東西にわたってほぼ水平であるが、西区の東南部は削平を受けてやや低い。遺構の密度が低いため、群的な時期区分を省き、主要な遺構を西から順に記述し、まとめの部分でその前後関係並びに年代に触れる。

S A 1765 朱雀門及びその北方の調査（第16・17次）で、西端4間分を検出した掘立柱東西辦であるが、引き続き当発掘区を横断する形で35間分を検出し、さらに東へ延びることを確認した。柱間は2.66m(9尺)、南面大垣に平行し、その心から北約16mの位置にある。各柱間中央の南北には、柱筋から各2.4mをへだてて足場穴 S S 11730がある。この堀の柱穴は長大であるが、柱痕跡を留めない。廃絶に際して、当初の掘形より大きく柱を掘り取り、遺物を全く含まない粘質土で一気に埋め立てたと理解される。後述の S D 3765・S D 3715・S A 11700のいずれよりも古い。西区東半で後代の建物 S B 11725と重複する。

S D 3765 A・B 西区の東端近くにある南北溝。第一次朝堂院地X内の排水路に比定されている。幅は1~1.2m、深さ0.4m。埋土は2層に分かれ、下層 S D 37

S D 3715 A・B 東区の南北約25mの長さにわたって、南は南面大垣想定心から約2mの位置まで検出された。深さは1.4mあり、埋土は大きく3層に分かれるが、遺物からは中・下層に大きな時期差は認められない。下層 S D 3715 Aは2~3mの幅を保ち、中層 S D 3715 Bは西側に大きく幅を拡げ、西岸の2カ所に墨書き器などを含む上器溜を形成し、特に南半には瓦片を多く含む。軒瓦のうち、個体数の最も多いものは平城宮IIに編年される軒丸瓦6225 A・C、軒平瓦6663 Cであるが、それより新旧の時期のものも含まれる。中・下層からは曲物の底や下駄などの木器や木箇も出土した。溝の南端の壁面では、加工された板石を含む石片を数点発見した。南面大垣下の暗渠の石組の残欠と推定される。北半、東岸寄りには、Aの時期と推定される橋脚の残欠 S X 11703がある。3本の柱根と1個の柱掘形とからなり、柱間は東西2.0m、南北1.6m、柱根残存径は約25cmである。西岸には瓦片・黒色上器・木杭などを含む斜行溝 S D 11714、方位の振れる後代の建物 S B 11710、S D 11715につながる可能性のある S D 11708などがある。なお、上層は砂と粘土の互層で、奈良時代の遺物はほとんどなく、宮廃絶後の流路と考えられる。

S A 11700 S D 3715の東岸の掘立柱南北塀。2時期ある。東区の南北にわたって9間分を検出。柱掘形は長大であり、埋土の状況も S A 1765によく似る。柱間は2.95m(10尺)で、最南の柱は南面大垣の想定北壁面から約3mの位置にある。

周辺の調査結果と同様に、今回の調査においても、第一次朝堂院地区南半は建物などを置かぬ広場としてあったことが確認された。また、発掘区を大きく横切る東西塀・南北塀を検出し、付近の遺構配置に新知見を加えた。主要遺構では S A 1765が最も古く、S D 3765 A・S A 11700がこれに次ぎ、さらにS D 3715の順となる。S D 3765 Bは、S D 3715と共に存する可能性を持つ。これらと、今調査では未確認の東限築地 S A 11150、南面大垣 S A 1200との関係は今後の課題として残される。各遺構の年代は、S D 3715の開削が從來奈良時代前半に位置付けられており、これに先行する S A 11700・S A 1765、就中後者は宮造営時に遡る可能性がある。宮西面では大垣内側の南北塀 S A 3680（第59次調査）が、西面大垣に先立つ宮西面の区画と考えられており、S A 1765はこれと柱間寸法や大垣心からの距離が等しいことから、これは南面大垣に先行する宮の当初の区画となる可能性もある。しかしその場合は、なぜ朱雀門の東側のみにそれが設けられたかという疑問が起る。朱雀門脇の大垣は、宮の大垣の中でその位置からみても最も早く施工された可能性があるので、大垣と共に存する内部の区画である可能性も否定し得ず、この解がどこまで続くかということとあわせ、今後の課題としたい。

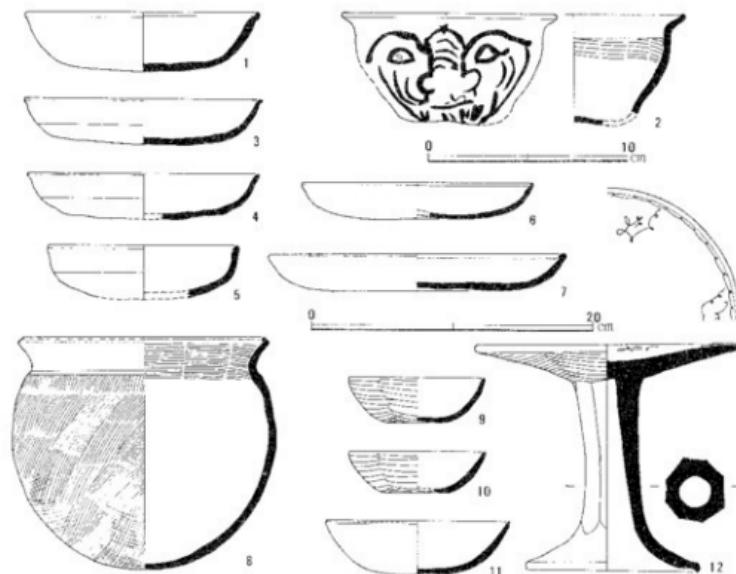
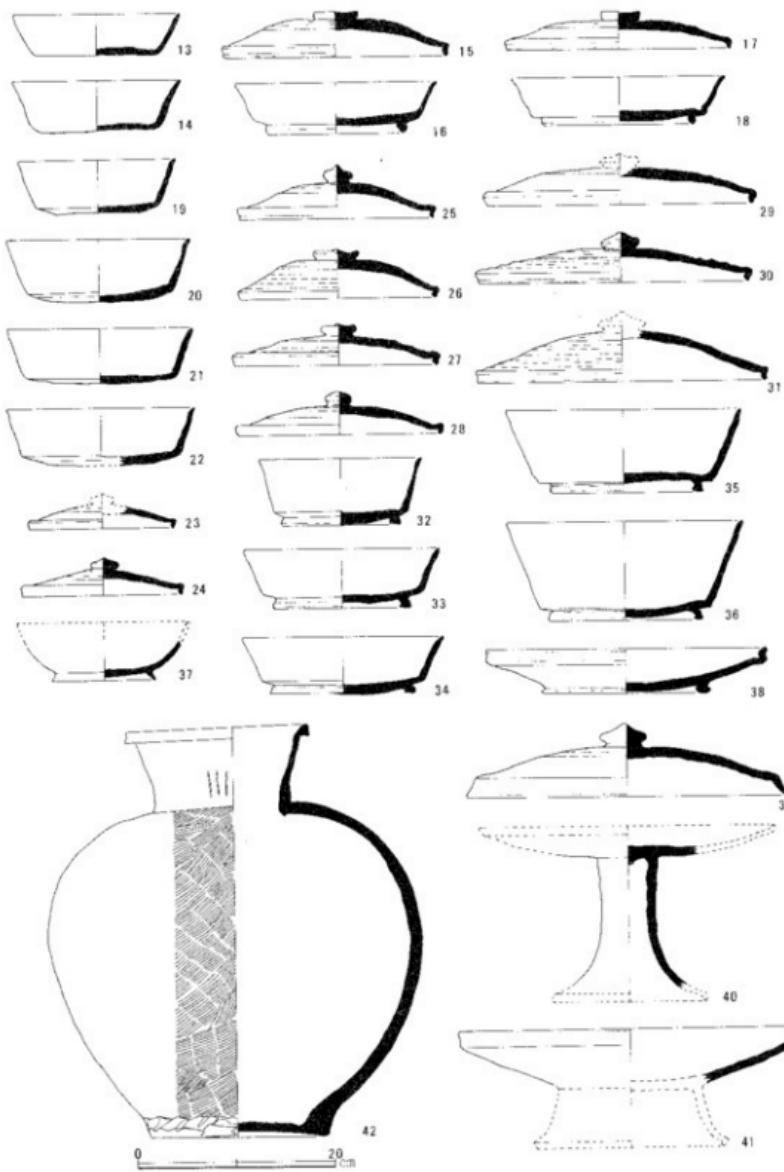
第5図 S D 3715出土土器 (I)

S D 3715 出土土器 S D 3715からは大量の土器が出土したが、ここでは天平宝字4(760)年、宝亀8(777)年の年紀のある木簡が出土した中・下層の上器について一括して報告する。土師器(1~12)は平城宮土器Vの特徴をもつ。2は胸の相対する位置に人面を墨書きする。高杯(12)は杯部内面に連弧状暗文とラセン暗文をもつ。平城宮から出土する須恵器は多くは陶邑産であるが、ここでは陶邑以外で生産されたと考えられるものが多量に出土した。13~18は灰白色の砂質の胎上でやや軟質に焼き上る。産地不明。杯A・B・同蓋はロクロ削りで調整する。杯Bは径高指数が低く扁平な形態で高台は丸味を有す。杯B蓋は縁部がやや屈曲する形態でボタン状の扁平なつまみを持つ。第146次調査のS D 3715からも似た蓋が出上しているが、この例では頂部内面に当板で叩いた痕跡を持つ。19~41は尾張猿投窯で折戸10号窯式にあたる。42は頸部内外に鉄分を多く含む土を塗り、赤色に発色させている。産地不明。この他壺類には美濃窯のものも少量出土して

いる。また墨書き土器には、「内木工所充足桿」「味物料理」「内大炊」「秋」「内」「史生」等がある。なお、猿投窯産の資料については名古屋大学教授橋崎彰一氏に鑑定をお願いした。

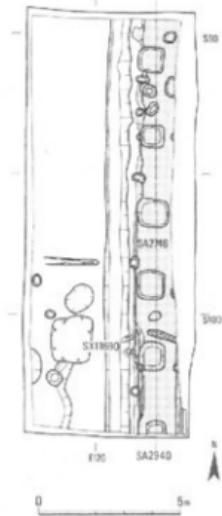
第6図 内裏東方官衙地区  
発掘遺構図

調査により、西面築地とそれに先行する掘立柱塀の他、瓦集積遺構を検出した。

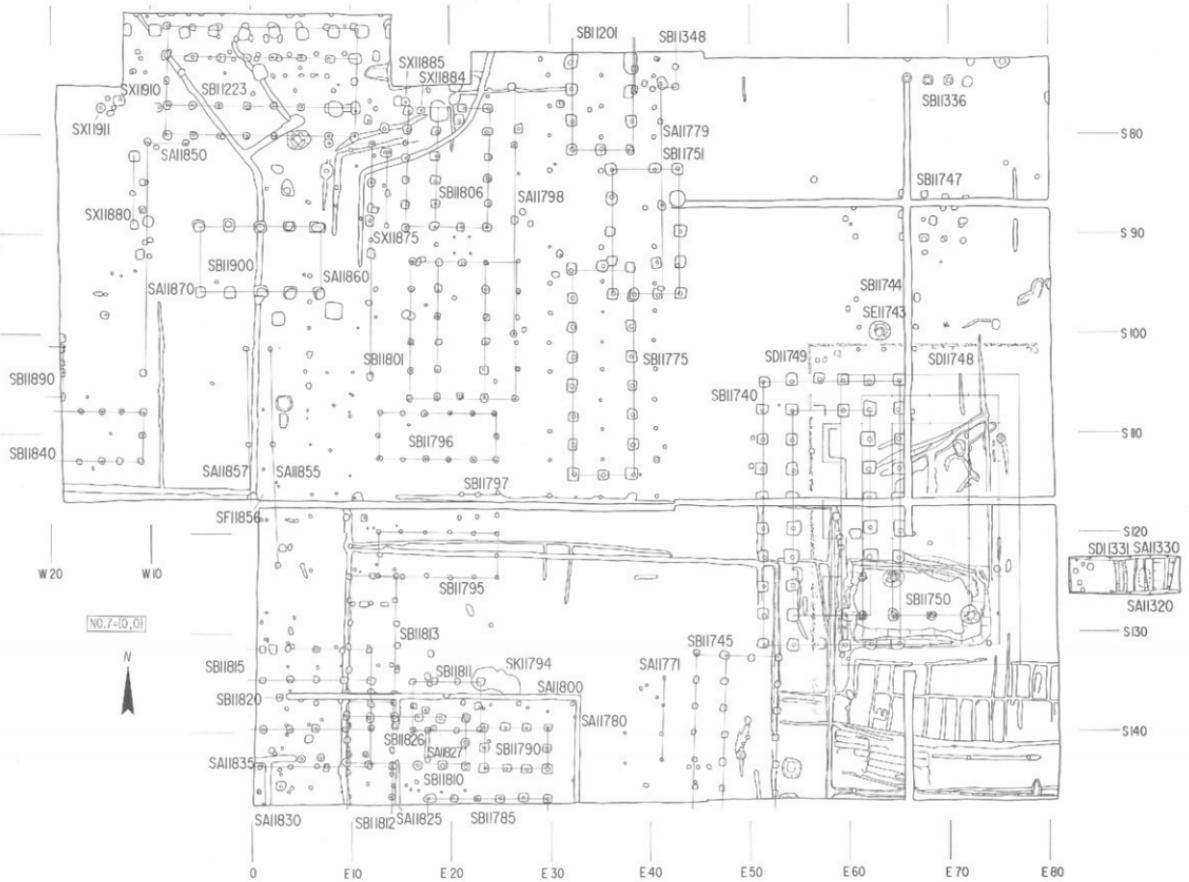
第8図 第二次朝堂院地区発掘遺構図

S B 11801 S B 11801は5間×2間の身舎の東西2面に廻をもつ南北棟で、身舎桁行8尺(2.4m)等間・梁行9尺(2.7m)等間、廻の出は東10尺(3m)、西9尺(2.7m)で、東入側柱列は南北棟S B 11806の東側柱筋に揃える。S B 11223と同様な掘形ですべて柱痕跡を伴う。西入側柱筋南から3番目の掘形には檜材の柱根の痕跡をとどめていた。

S B 11806 5間×2間の身舎の西側に廻をもつ南北棟。身舎桁行8尺(2.4m)等間、梁行9尺(2.7m)で、北妻柱列はS B 11223の南入側柱筋に揃える。柱掘形はS B 11223と同様な規模で掘形に多量の瓦・凝灰岩片を含む。北妻柱列東から1番目の掘形には松材の柱根が遺存していた。

S B 11810・S B 11890 S B 11810は5間×2間の東西棟で柱間8尺（2.4m）等間。S B 11890については南北2間分を検出したいたどまるが、梁行2間で南側柱列をS B 11801の南妻柱筋に揃える東西棟になると思われる。

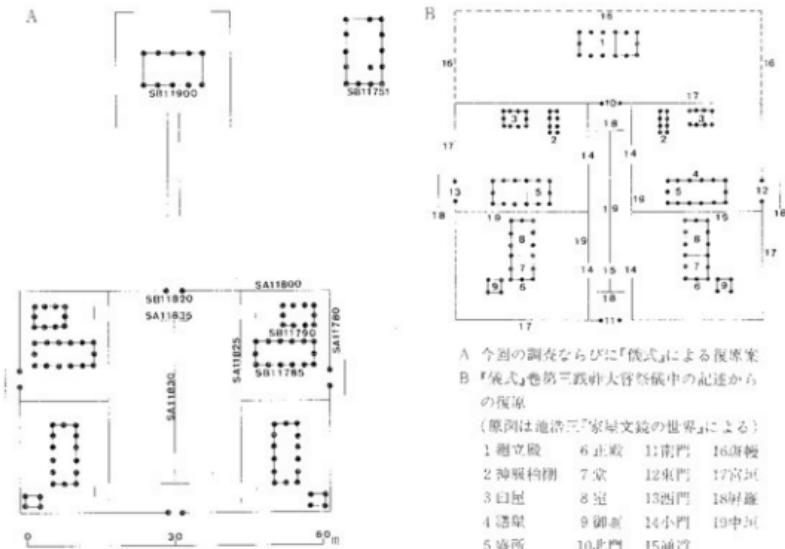
第10図 人嘗宮・廻立殿配置復原図

廻立殿は「儀式」では5間×2間の東西棟で柱間8尺等間に復原できる。今回検出した東西棟 S B 11900は4間×1間で桁行10尺等間・梁行22尺で文献記載と異なる。「儀式」では黒木造とするが、S B 11900は柱掘形も大きく柱径も太い。また、「北山抄」では廻立殿を大嘗宮の北3丈ばかりとするのに、S B 11900はずっと北へ離れる。しかしS B 11900は下層閣門と大嘗宮の北宮垣との距離の中

央に位置し、ほぼ下層朝堂院の東西2等分線上の位置にあたること、S B 11900の東・北・西に幔を張ったと曰される柱列（S A 11860・S A 11850・S A 11870）があること等からS B 11900を廻立殿と考えた。

今回は大嘗宮悠紀院の北の一部を検出したことになり、S A 11780・S A 11800は大嘗宮の東と北を限る宮垣に、S B 11820は北門に、S A 11835は屏垣に、S A 11830は悠紀院と主基院を区画する中籬に、S A 11825は悠紀院西側中垣に、S B 11810は小門に、S B 11785は膳屋に、S B 11790は白屋にそれぞれ相当する。なお、「儀式」には白屋近辺に神服柏棚があったとされるが、今回の調査ではこの痕跡については検出していない。また小門 S B 11810の東正面には一条の屏垣 S A 11827を検出したが、「儀式」にはこれに対する記載はない。

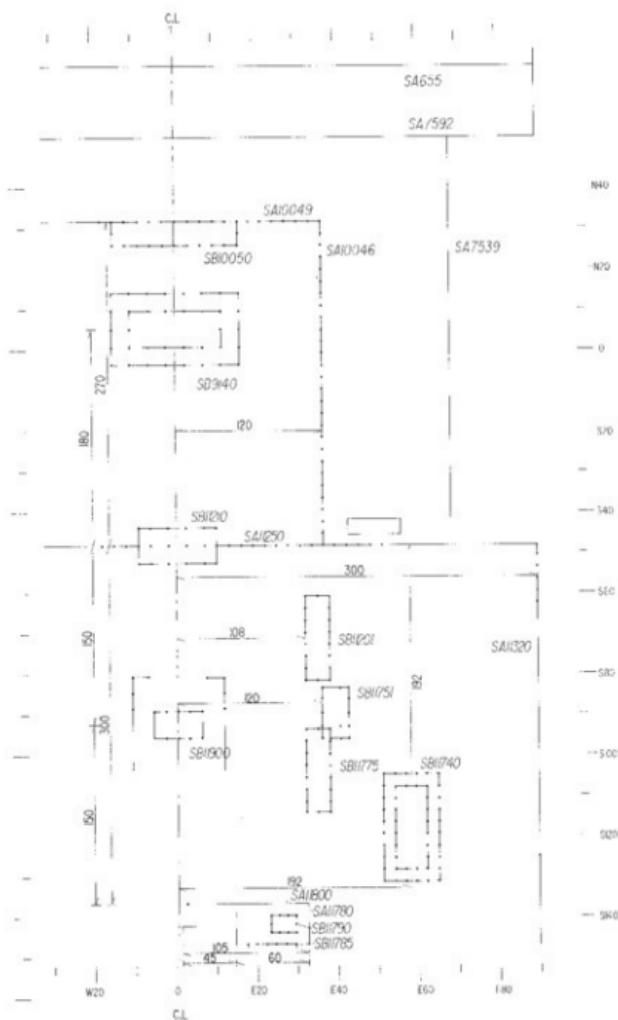
第11図 第二次朝堂院地区下層造構配置図

C・D期については、計画寸法の規格性が下層程明瞭でなくなる。朝堂の区画は下層を踏襲するため、東西600尺と不变である。東第一堂S B 11750の身舎南妻棟通り柱は、第二次大極殿回廊の棟通りから南へ250尺（1尺=29.7cm）、大極殿院南北中軸線から東へ225尺（同）の位置にある。

閑門前庭部の建物は、仮設的であるためか、規格性は乏しいが、いくつかの遺構についてはやはり規格性が認められる。即ち、S B 11223とS B 11796・1184

0の棟通りの間隔は120尺、S B 11796とS B 11840の相対する妻の間隔は80尺、S B 11796とS B 11795の棟通りの間隔は40尺となっている。

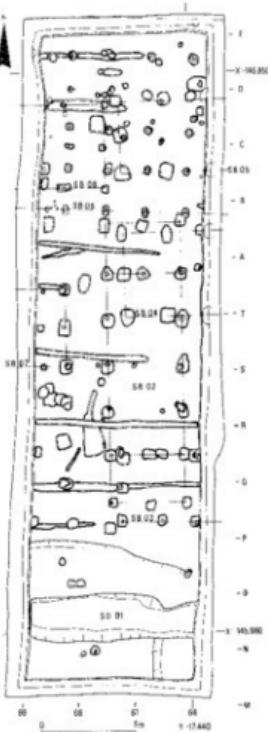
第15図 左京二条三坊三坪発掘遺構図

**C期** 発掘区北部の総柱建物（S B06）1棟がある。遺構は暗灰色粘質土上面から掘り込まれている。暗灰色粘質土には大量の遺物が含まれ、その多くは奈良時代の土器や瓦片であるが、同時に平安時代の黒色土器・灰釉陶器や、鎌倉時代に降る信楽焼等も含まれていた。従って、S B06は鎌倉時代以降の建物である。東西は4間分、南北は5間分確認したが、さらに発掘区外に續くであろう。

以上のように今回の調査では、三・四坪間の坪境小路北側溝を検出するとともに、三坪の土地利用の一端を明らかにした。三坪は東二坊大路に面し、平城宮に近接した位置にあることから、高位の貴族の邸宅が営まれていたと推定できるが、今回検出したA期、B期の奈良時代に属す建物群は、それを裏付けるような整然とした建物配置であった。しかし、これらの建物はその大きさや配置から見て、宅地の中核を構成するものではなく、付随する雑舍群であろう。また、発掘区北部にかかるS B06は総柱であること、規模が大きいこと、柱掘形底に玉石を据えることなどの特徴をもち、その性格を明らかにし得ないが、中世における平城京跡の姿を考える上で重要な手がかりになる遺構である。

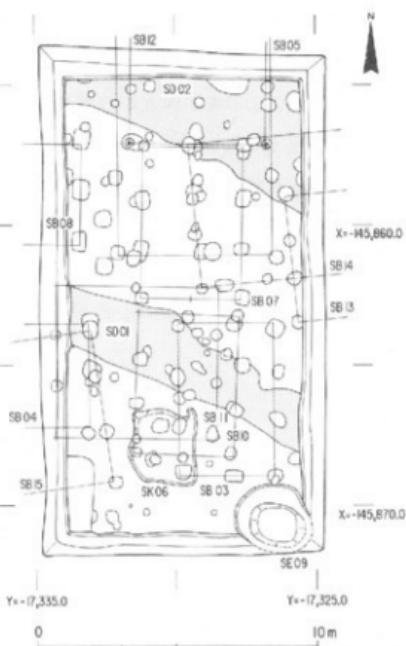
第16図 左京二条三坊六坪発掘遺構図

E期（平安時代） 柱掘形が小さく、柱間の広い掘立柱建物SB11・12がこの期に属する。SB11は梁行3間6尺等間、桁行2間以上10尺等間の建物で、調査区の西壁に東側柱に対応する柱穴2個を確認したが間仕切の可能性が高く、さらに西に延びる東西棟になろう。SB12は2間×2間以上の南北棟。南妻柱は中世の柱穴で破壊される。梁行8尺等間、桁行柱間は7尺である。一部に柱根が遺存し、栗石による根固めがみられる。

F期（中世） 北で西へ大きく振れた3棟の掘立柱建物SB13～15が該期に属する。SB13は5尺等間の柱穴3間分を検出した。柱掘形埋土から中世の羽釜片が出土。SB14はSB13と重複する建物で、南北の柱間は3間5.5尺等間、東西柱間は8尺である。建物の形式がE期のSB11に近似する。SB15も6尺等間の柱穴を3間分確認した。

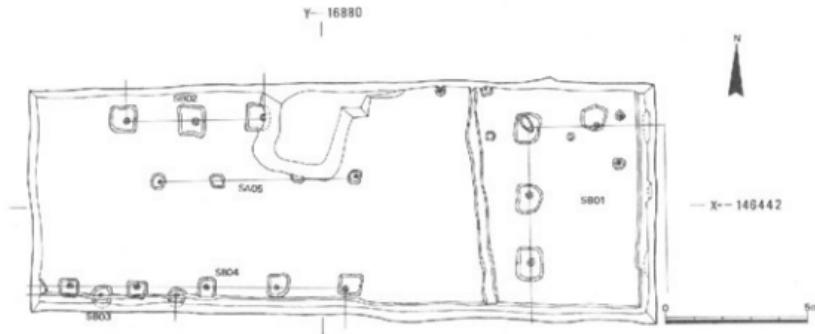
第17図 左京三条四坊四坪発掘遺構図

掘立柱建物S B01は桁行3間以上、梁行2間の南北棟。柱間寸法は8尺等間。北妻の棟通りの柱穴を断ち割ったところ、掘形南寄りで柱痕跡直下に礎盤と思われる木質が残存。S B02は2間分を検出。南北棟の南妻柱列にあたるか。検出した2間の柱間寸法は8尺等間。S B03は2間を検出。柱間寸法は9尺等間。S B04は桁行5間以上の東西棟北側柱列にあたるか。柱間寸法は8尺等間。S A05は掘立柱東西塀で3間を検出。柱間寸法は中央が9尺、両端が7尺。

S B01の柱掘形・抜取穴から奈良時代中頃以降・後半の遺物が出土、黄茶褐色砂質土層から新しい時代のものを混じえない奈良時代後半を主体とした遺物が出土したこと等から、今回検出した遺構は奈良時代後半に属すると考えられるが、昨年度の調査で検出した遺構と直接関連する遺構については検出できなかった。

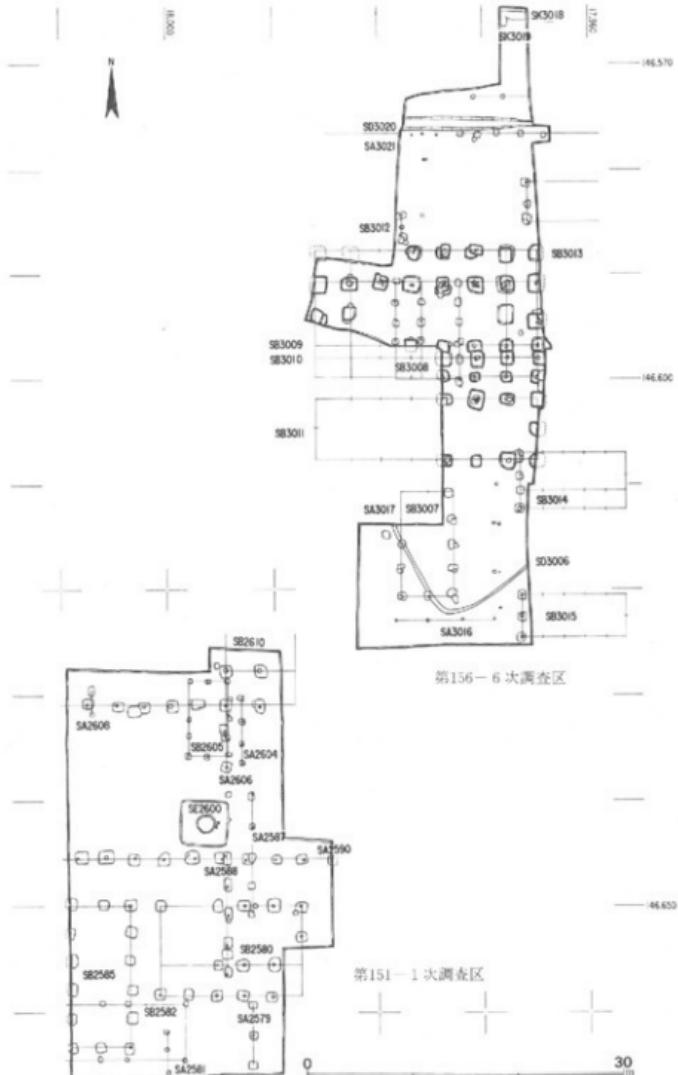
第18图 左京四条二坊一坪発掘遺構図

S B 3008は4間3間、西廂をもつ南北棟建物。北の妻柱は、のちのS B 3009・3010により破壊されている。柱間は桁行と身舎の梁行が1.8m（6尺）等間、廂の出が2.4m（8尺）である。柱穴には抜取痕跡がある。西側柱筋は、ほぼ一坪の東西2等分線上にある。S B 3013は妻柱のみの検出だが、S B 3008と一体の東西棟と考える。側柱の掘形はかなり大きいが、妻柱のそれは小さく浅い。また梁行寸法も北から1.7m、2.1mと不等である。S A 3012は2間の南北塀。柱間は1.2m（4尺）等間。

奈良時代中葉 この時期の遺構は建物1棟、溝1条である。S B 3009は7間4間の四面廂東西棟建物である。柱掘形は、一部が同じ位置に延替えたS B 3010の柱穴と重複するが、一辺が身舎部分では0.7～0.8m、廂では0.5～0.6mである。柱間は桁行・梁行とも3m（10尺）等間である。S B 3009の東西の中心は、一坪の東西2等分線の東3m（10尺）にある。また棟通りは坪の北から33m（110尺）の位置にあり、その位置と建物規模からみて、この坪の中心的建物であろう。S D 3020は坪の北から15m（50尺）南、S B 3009の棟通りから18m（60尺）北にある東西溝。位置からみて、坪の北辺を画す坪内道路の側溝であろうか。幅0.7m、

S B 3011とS B 3010との間隔は3.9 m（13尺）。2棟の建物は柱筋を揃えることや柱の立て方に共通性のあるところから一連であろう。建物の間隔が13尺と狭いのは軒を接して2棟を一体化し、広い室内空間を確保する方法である。このように大型の建物を南北に並列し、全体をひとまとまりの殿舎にする方法は、奈良時代後半の平城宮第一次大極殿地区の前殿・中殿・後殿（SB6610・SB6611・SB7150）にみられる。

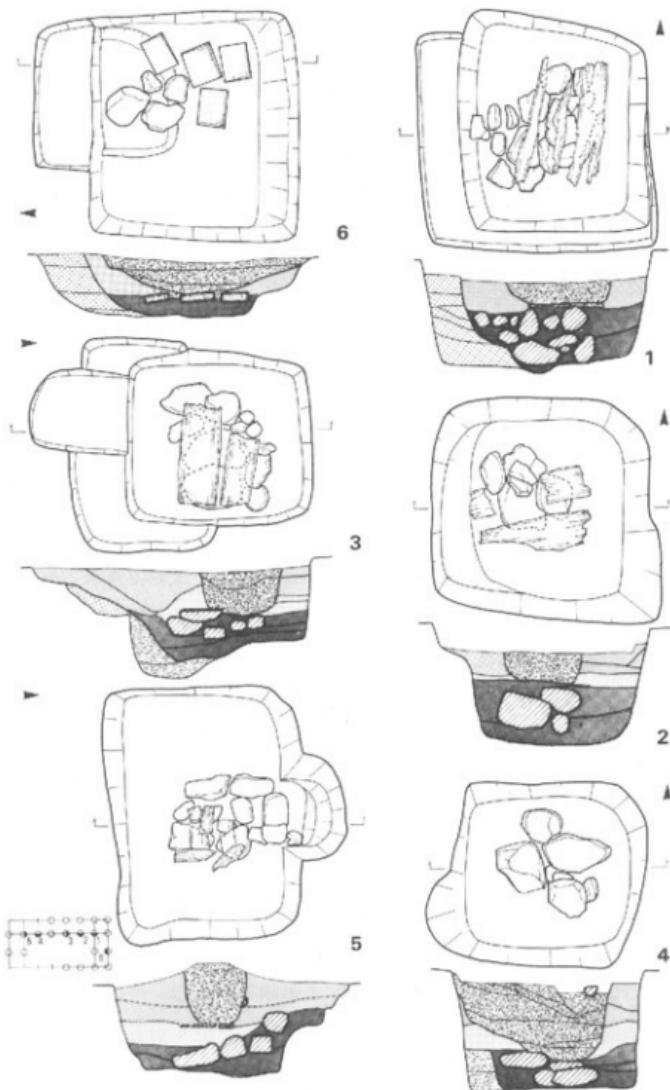
第19図 S B3010の柱穴地表面

はSB3010の中軸線上にあたる東西3m分が途切れており、その間に2間分の小さな柱掘形がある。溝に渡した橋の跡か、簡単な門のような施設があったのであろう。

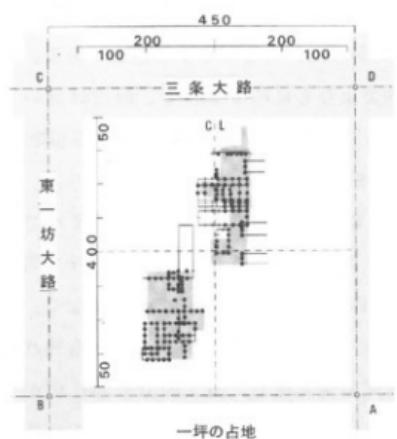
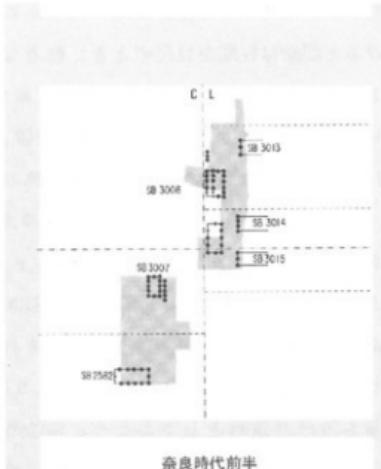
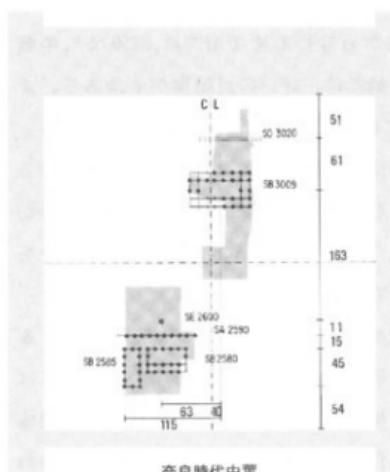
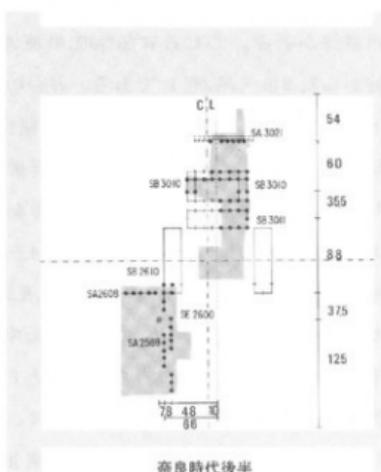
**奈良時代中葉の宅地割** この時期を境に、一坪の宅地割は一変する。坪のほぼ中央北寄りに、7間4間の四面廂の正殿 S B 3009が建つ。建物の中軸線は坪の中軸線の東3m(10尺)の位置にある。建物の前面は広場とする。S B 3009の南51.6m(172尺)には柱間2.7m(9尺)の東西廂 S A 2590があり、この廂の南には南廂をもつ5間3間の東西棟 S B 2580と5間2間の南北棟 S B 2585がある。S B 2580の北側柱とS B 2585の北妻は S A 2590の南4.5m(15尺)で柱筋を揃える。S A 2590がS B 3009を区画する廂として正殿の正面に門を開くのか、あるいはS B 2580・S B 2585を区画するものか明らかではないが、前者の場合、この門の規模を柱間9尺で3間2間と仮定すると、発掘区の東端から2間で門にとりつく。後者の場合、発掘区の東端で途切れる可能性がある。建物の全体配置は未掘部分が多いが、この坪全体がひとつの宅地化したことは、ほぼ疑いがない。

**奈良時代後半の宅地割** 前代の正殿 S B 3009は二棟が一体となったSB3010・SB3011に連替え、南北により大規模化する。第一次調査区のSA2590やSB2580・SB2585は廃し、S A 2590の北14.5m(48.3尺)に新たに柱間2.65m(9尺)等間の東西廂 S A 2608を設ける。この廂の東6間目から柱間が3.3m(11尺)と広く、またこの廂に直交する廂も、北1間分は柱間が3.3mと広く、報分では、ここに7間4間の大きな東西棟建物SB2610を復原している。しかし、今調査区内にそうした建物は見出せず、この復原案は成立しない。ではSB2610が建物なら、どの程度の規模を考えるべきであろうか。S B 2610が東西棟か南北棟かをまず検討してみよう。これは調査区との関係からみて、S B 2610が正殿の西側のみにあっ

図中の数字は、実測値を天平尺  
尺=0.295で除し、近い完数値をとった。

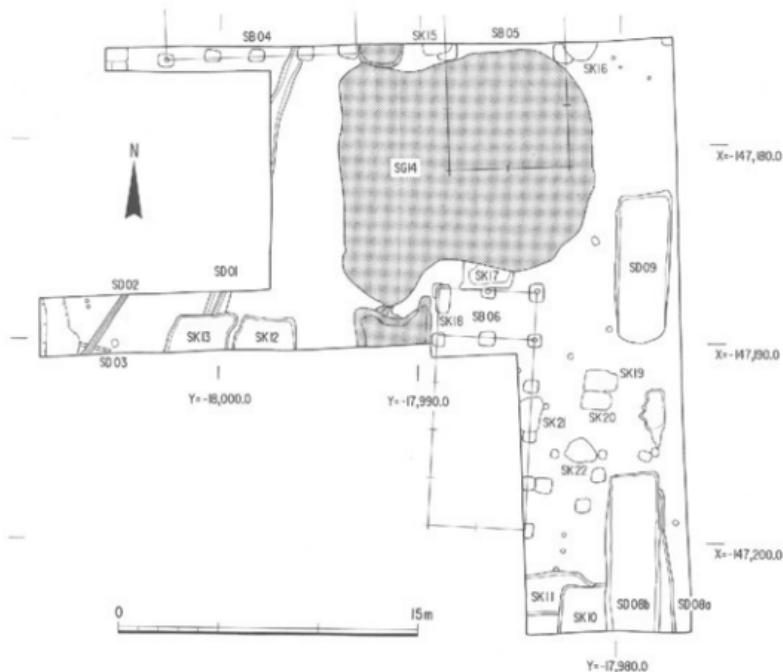
第21図 左京五条二坊一坪発掘遺構図

B期 調査区の北壁下で検出した掘立柱建物SB04・SB05が該期に属する。SB04は東西棟の南側柱とみられ、8尺等間の4間分の柱穴を検出した。建物方位は北で西へわずかに振れ、0.8×0.6mの方形掘形をもつ。柱穴の掘形埋土から奈良時代前半期の上器が出土。SB05は後述する近世の池によって大半を破壊され、一方1mの方形掘形を2個検出したにとどまる。柱間は20尺を測るところから、10尺等間の南北棟の東西側柱の一部とみられるが、南妻は池の南には延びずに池の中でおさまる。SB04とは4.5m(15尺)離れ、柱筋をそろえる。

D期 調査区の中央で検出したSG14は、東西13m、南北12m、深さ1.0mの近世の池である。埋土から棧瓦・陶磁器が出土。池の北側西端に受水口、南側に排水口がある。また池の周囲には同時期の土壇SK15～22が掘られる。

以上、今回検出した奈良時代の遺構は、後世に一部を破壊されており、また密度が稀薄で、未掘地の北方もしくは西方に中心があるものと思われる。一・二坪の坪境小路も調査地域外にあり検出できなかったが、坪の東西中軸線上で南北溝SD08・SD09を検出したことにより、1/4町に区画された宅地の存在が想定できよう。

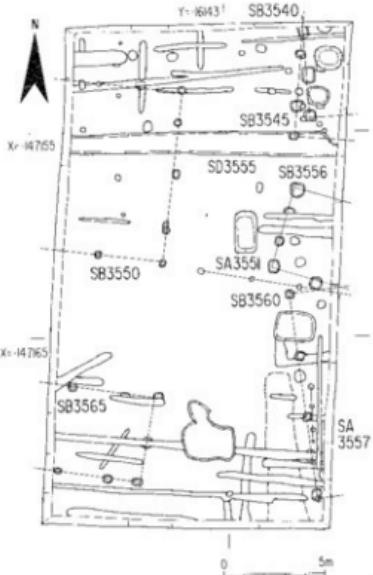
第22図 左京（外京）五条五坊九坪発掘遺構図

調査地の層序は、盛土、灰黒色土（耕土）、暗灰褐色土（床土）、灰褐色土、黄灰褐色粘質土（地山）の順である。遺構は地表面で検出し、掘立柱建物6棟、掘立柱塀2条、東西溝1条がある。その他耕作溝と思われる素掘りの小溝がある。掘立柱建物は、柱掘形の一辺が30~40cmと小形で、いずれも方位が振れている。方眼方位より東へ約7°振れるSB3545・SB3550・SB3565、東へ約16°振れるSB3556、西へ約3°振れるSB3540、西へ約8°振れるSB3560の4群に分けられる。東西塀SA3551はSB3550と、南北塀SA3557はSB3540とそれぞれ柱筋がほぼ揃い同時期と考えられる。東西溝SD3555は底部をかろうじて残すのみ。幅1.0m、深さ0.1m。遺物は少なく、灰褐色土やSD3555の埋土から奈良時代の土器・瓦が出土した。耕作溝からも、奈良時代と思われる土師器片が少量出土した。また灰褐色土からは古墳時代の須恵器片や円筒埴輪片も出土した。

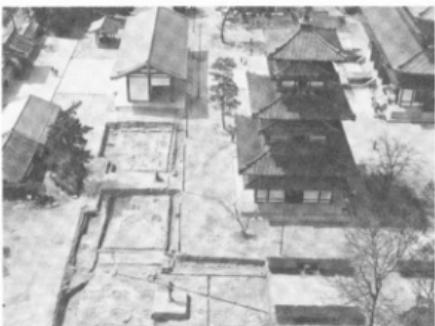
第29図 東南隅区（東から）

東南隅区 東院堂の西南部は、昭和30年代後半まで存続していた近世の池のため、基壇南辺は大きく破壊されている。遺構検出面より上層は細砂層が厚く堆積し、何度も水が流れ冠水したことを示す。

検出した遺構は単廊及び複廊の礎石据付穴・礎石抜取穴、複廊基壇、近世の給水施設などがある。遺構面の層位と、単廊の礎石抜取穴を複廊の礎石抜取穴が切ることから単廊の礎石抜取穴が先行することがわかる。南側のうち中門に近い部分や東面回廊の両側では凝灰岩基壇外装を検出した。

単廊の礎石抜取穴は径0.8～1mの円形の穴で、礎石据付穴と重複している。礎石据付穴の底部はわずかに認められた。単廊の礎石抜取穴の埋土と単廊基壇から複廊基壇への拡幅部の基壇土は同一と認められ、単廊の礎石抜取と基壇拡幅の工事が同時に進行していることをうかがわせる。基壇を梁行方向に断割り、断面土層を観察すると、単廊の基壇は地山をいったん削って、ほぼ水平にならし、その上に、基壇土を積み上げていることがわかった。この基壇の両端はなだらかに下っている。基壇外装を設けた場合基壇外面がほぼ垂直になるので、断面から観察できる単廊基壇は外装工事に至らなかったと判断できる。中門の東約15mほどのところで、地山直上に東西に並ぶ瓦敷列を3.5m検出した。その東3.5mのトレンチでも同様の瓦敷列を検出し、ここまでのはびていると考えられる。この瓦敷列の位置は、単廊造成の南端に当るので基壇築成時の見切りか、藍伽造営時の最初の地割計画に関連するものであろう。

複廊の礎石抜取穴は2時期あり、上層は30~40cmの円形穴、下層は長さ1m、幅60~70cmの長円形であり、これに礎石据付穴が重複している。据付穴は1.5mの隅丸方形である。この礎石抜取穴を断割って観察したところ、穴の底部には瓦を敷いている。東南隅区の南中央部では、中世の瓦溜が基壇上面を破壊していて、単廊・複廊の礎石抜取穴などを検出できなかった。

基壇外装の遺存状態の良好なところを観察すると、長さ80cmほどの長方形断面の上に、凝灰岩の崩れた塊がある。長方形断面の石は羽目石、塊の石は葛石と考えられる。羽目石がのこって地覆石が失なわれることは考えられず、基壇外装は地覆石を用いず羽目石を立ち上げて葛石を置いたものであろう。羽目石はどの石もほぼ一様に外側上の隅が欠損している。羽目石は復原すると縦45cm・横20cmほどの長方形断面である。葛石は砕けていて当初の位置、大きさを知ることはできない。東南隅区では複廊礎石位置の中間に小掘立柱穴6カ所を検出した。いずれも30cm前後の小さい穴である。複廊を建設する際の足場穴と考えられる。

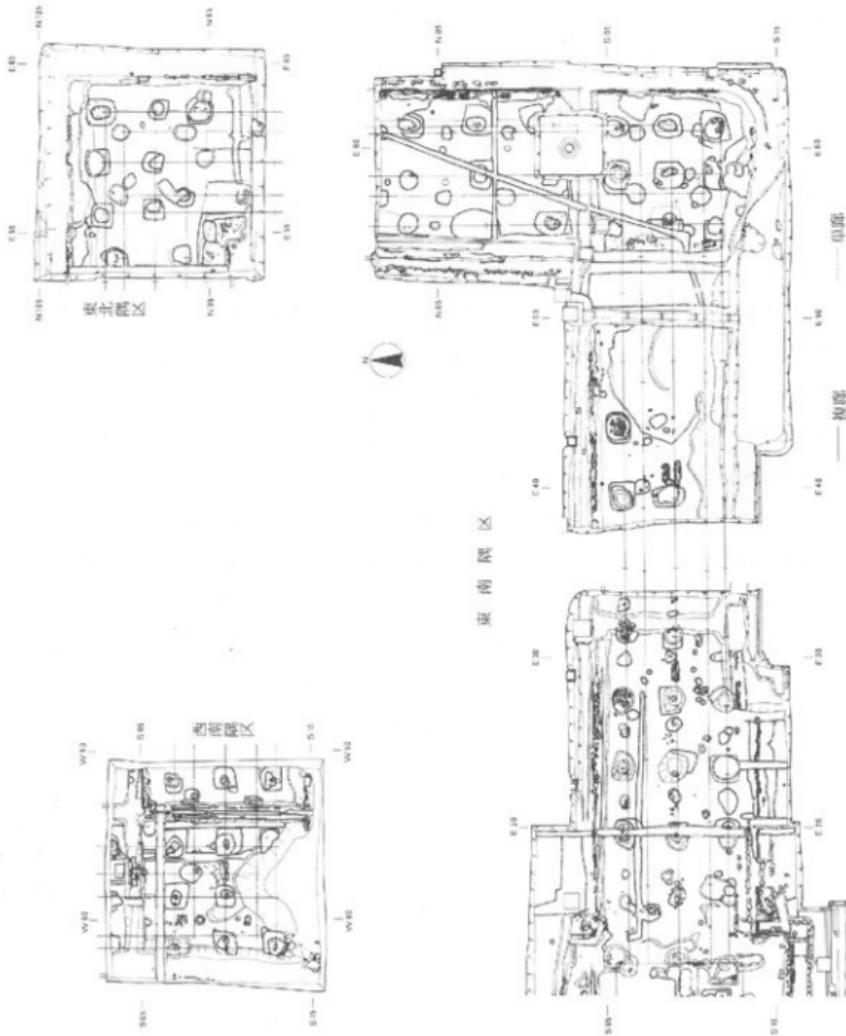
第32図 藤原寺回廊発掘遺構図

**単廊** 金堂の発掘調査成果に基づいて単位尺 0.297m とすると、単廊の遺構は桁行 12.5 尺、梁行 12.5 尺である。中門桁行 5 間として、単廊の中門取付部は 2 間が 15.5 尺を二ツ割するか、取付部 1 間が 3 尺ほどととくに狭くなるのかもしれない。単廊南面回廊は取付部 1 間と隅部を除いて柱間数 12 間である。東南隅区・東北隅区での柱位置を計測して割付けると、隅部を除いて柱間数 28 間となる。単廊の基壇盛土は、縁がゆるく傾斜して下っていることから基壇外装までは完成していなかった。また単廊礎石は一つも残っておらず、抜き取られている。

**複廊** 複廊は単位尺 0.299cm とした桁行 13.5 尺と考えるのが遺構によく一致する。ただし、中門に取付く東 2 間は 12.5 尺である。複廊基壇は、単廊の基壇を伽藍外側に約 1.5m、内側に約 2 m と両側に拡幅している。複廊の南面回廊・北面回廊は単廊の棟通り位置を変えずに建設している。

基壇幅は基壇外装外面で計ると、東面回廊では約10.3mあり、中門東の南面回廊では約9.80mでやや狭い。基壇幅を34尺とすれば梁行2間10尺であるから基壇の出は7尺となる。東面回廊は南北中軸線に対して北で東へ $0^{\circ}19'49''$ 振れ、南面回廊は東で北へ $0^{\circ}28'39''$ 振れる。複廊は、その礎石を2回抜き取っており、据える時の掘形と抜取穴がある。上脣の抜取穴の埋土は汚れており、中世末から近世初期の土器片の出土が見られるところから、17世紀初頭まで複廊礎石が据えられていたと考えられる。

複廊の礎石抜取穴は南の池で破壊された 1 カ所を除いて想定できる位置すべてで検出した。この礎石抜取穴を断割って観察したところ、穴の底部には瓦を敷いている。複廊の礎石位置のちょうど中間に、約30cmの方形の小掘立柱穴を検出した。複廊を建設する足場穴と考えられる。南面棟通り西端には凝灰岩切石の地覆石があるが、削平されていて石の底が 2 ~ 3 cm ほどしかのこっていない。複廊基壇はここでも単廊用に築造した基壇を拡幅している。西南隅入隅の角に回廊を横切る幅 1 m ほどの南北溝があり、溝の内側には凝灰岩片や粉状の凝灰岩が散在していた。この溝はもと凝灰岩石組暗渠であり、凝灰岩を抜き取っていると考えられる。溝埋土から出土した遺物の年代から、この溝は11世紀まで存続していた。
