昭和61
年 度 平城宮跡発掘調査部
発掘調査概報

奈良国立文化財研究所

1 はじめに

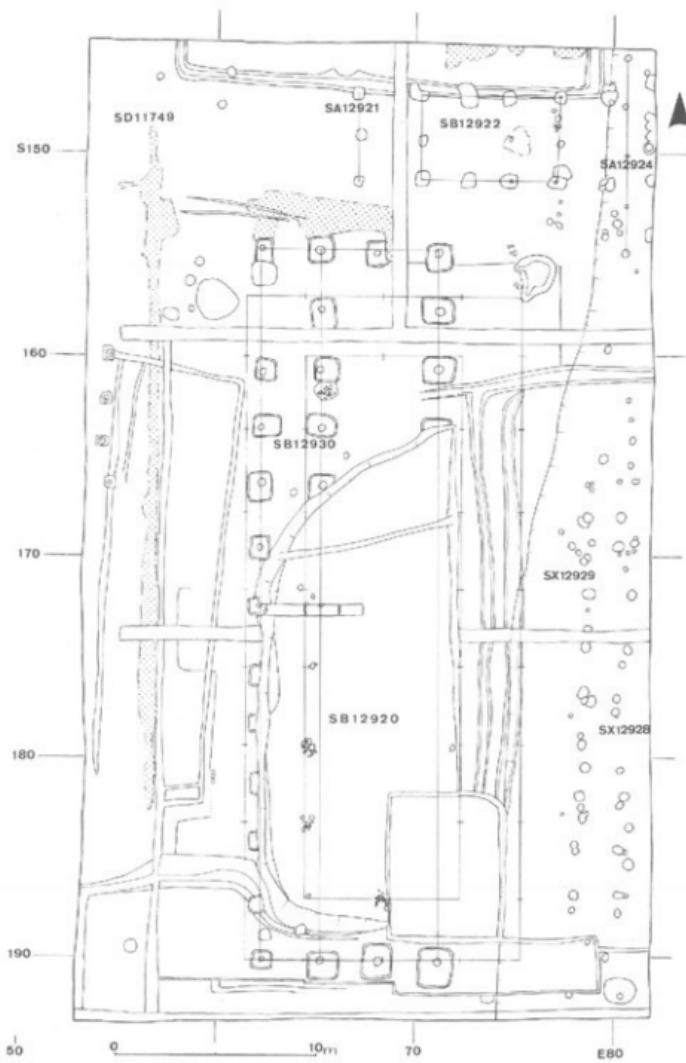
第3図 推定第二次朝堂院東第二堂発掘構造図

A期 東第二堂下層遺構（SB12930）がある。SB12930は西側に廂をもつ12間×3間の片面廂掘立柱南北棟である。柱間は桁行・梁行とも10尺（3m）等間であり、柱間総長は南北120尺（36m）・東西30尺（9m）となる。上層朝堂の基壇の下に隠れる部分を除き、27個の柱穴を検出した。柱は全て抜き取られている。身舎部分は1辺1.5m程の矩形の柱掘形をもち、柱抜取り跡は径40cm程である。西廂は柱の掘形、柱抜取り穴とともに身舎に比べて小さく、掘形が1辺1～1.2m、柱抜取り穴は径30cm程である。この建物は、基壇をもつ。上層朝堂基壇下の柱穴断ち割りによると、整地土上に積んだ約20cmの黄褐色土の上から柱掘形を掘り、柱抜取り穴はその上25cmほどの赤黄褐色土および明褐色土の上面から掘られている。そして抜取り穴の上を上層朝堂の基壇土が覆っている。従って、SB12930はある程度基壇土を盛った段階で柱を立て、その後更に土を築いて基壇を形成していることがわかる。

B期 東第二堂（SB12920）を建設する時期である。SB12920は瓦葺き礎石建ち9間×4間の四面廂を持つ南北棟建物である。柱間は、身舎が桁行・梁行

とも12尺（3.9m）等間で、廂の出が10尺、第二堂の柱間総長は南北111尺（33m）東西46尺（13.5m）となる。基壇規模は南北36.5m、東西17.5mとなり、基壇縁は廂から約6尺外に出る。

基壇の四辺は後世の耕作等によって大幅に削平され、礎石も全て抜き取られていたが、根石の一部（7カ所）と、階段の痕跡、および基壇外周の礎敷きの範囲によって第二堂の基壇と建物の規模を復原することができた。

基壇土は黄褐粘質の均一な上であるのに対して、基壇の外側は上面に径5cm前後の礎を敷き、その下は径1cm程の小礎を含む暗褐色上で、現存部で15～30cm程の厚さがある。基壇の北辺、及び東辺は、この礎敷の範囲が明瞭で、その内側が基壇となる。西辺は、階段の痕跡である突出を中央と南の二カ所で検出し、階段が基壇に取り付く部分を南北に結んだ線が基壇縁となる。検出した2つの階段の間で、この線上に地覆石と考えられる凝灰岩が1個残っている。南辺については、それほど明確ではないが、遺構検出面に僅かに残る凝灰岩の粉が混じった幅約30cm程の東西方向の帯状の土を地覆石抜取りの溝底と判断した。

1. 「第二次」朝堂院東第二堂SB12920の規模と構造が明らかになったこと。
従来、この第二堂は切妻の建物と考えられていたが、先に述べたように9間×4間の四面廂建物で、入母屋ないし寄棟造建物となる。また、東第一堂においては、西面の階段のみ検出したが、第二堂では北にも階段を持つことが明らかになった。
2. 東第二堂の下層においても、第一堂と同様に掘立柱の殿舎SB12930を検出した。西廂の南北棟であるから、切妻造建物に復原できる。規模・構造等に迷

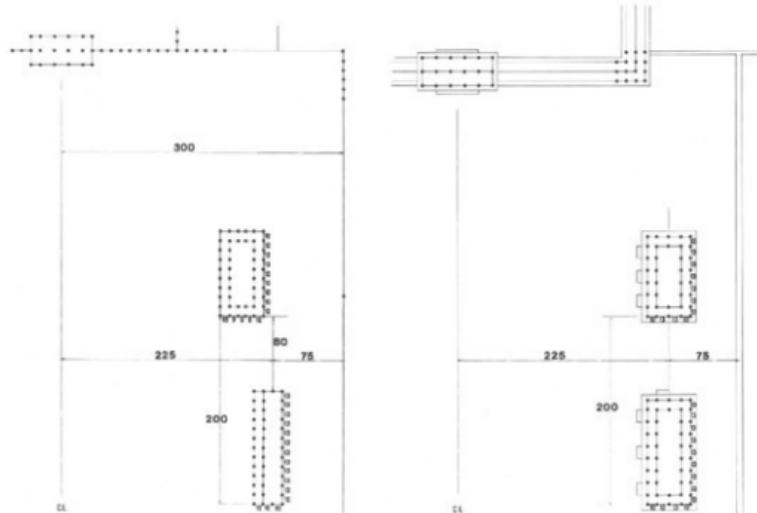
第4図 推定第二次朝堂院位置図 左；下層，右；上層（単位は尺）

位置関係 第一堂・第二堂上層の南北方向の中軸線と第二堂下層の身舎中軸線が一致し、それは第二次朝堂院の中心線から225尺(67m)東になる。第一堂下層だけはそれより10m西に建物中軸線が位置し、第一堂下層の東廊と第二堂下層の身舎西側柱、第一堂下層の身舎東側柱と第二堂下層の西廊がそれぞれ柱筋をそろえるという関係になる。第一堂・第二堂の下層建物は南北にちょうど80尺(24m)離れており、上層建物は各々の下層建物と南側柱列が一致する。藤原宮朝堂のように、第一堂のみに特徴をもたせていると考えれば、下層の遺構群は第三堂以南は第二堂と同じ西廊の南北棟で、柱筋も揃っているものと予想できる。もしそうだとすれば、朝堂院全体の設計計画は次のように推定できる。まず下層の遺

構群は中軸線から東西に300尺の位置に扉を設け、建物の身合中軸線はその4分の3（225尺）に設定した。第一堂と第二堂以下は南北80尺ずつ間隔を取り、第一堂のみ四面廂とし、中央に寄せた。上層遺構の造営にあたっては、下層遺構の建物中軸線を受け継ぎ、第一堂も特殊性を解消して南北中軸線を揃えた。各朝堂はそれぞれの前身建物と南側柱列を一致させることとしたが、建物の規模は下層のそれとは必ずしも一致しないから、上層の朝堂間では間隔が80尺といった完数が得られない。

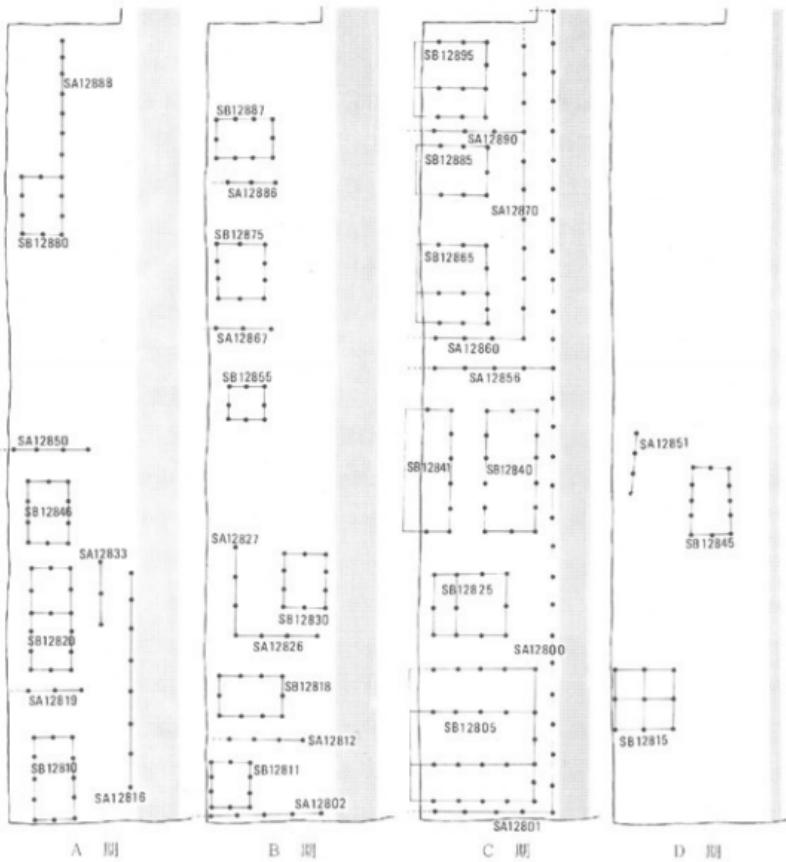
第5図 内裏東外郭東接官衙造構変遷図

この官衙域で検出した遺構は、重複関係や配置状況から大きく4時期に区分できる。各時期ごとに遺構を概観する。

C期 内裏東外郭東接官衙の建物配置が最も整った時期で、掘立柱建物7棟、

塀6条があり、東と南を塀で仕切った中をさらに二重の東西塀で大きく南北二区に分ける。

南区は東と南を南北塀SA12800と、それによりつく東西塀SA12801（4間以上、柱間10尺）で区画する。SA12800は東大溝西岸の堆積土上に築かれ、この官衙地区全体の東側を限る区画施設で、27間（柱間10尺）分を検出した。柱穴

以上のことから、当官衙が最も整備されたC期は天平宝字年間以降に位置づけられる。そしてA期を奈良時代前半、B期を745年の平城還都以降、D期を奈良時代末に当てることができよう。

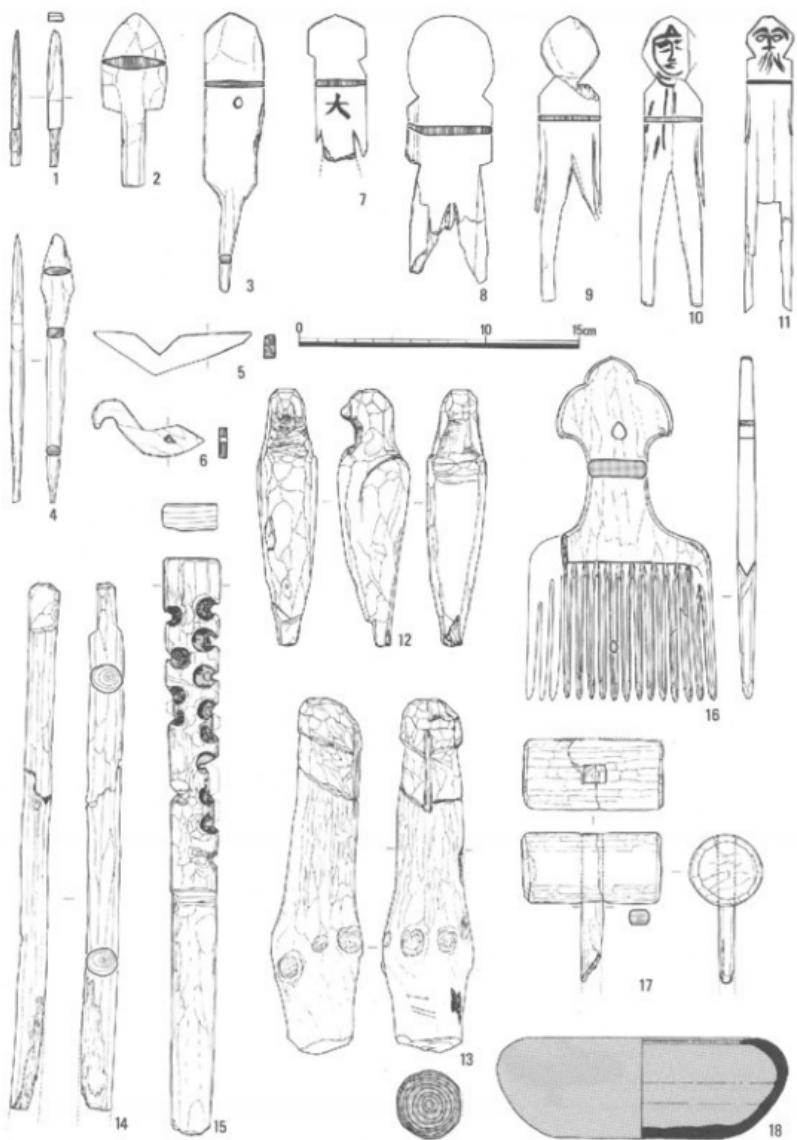
第7図 SD2700出土木製品(1～3 断面図裏は広葉樹材)

東大溝SD2700から大量の木製品・金属製品・土器・瓦埴類・木筒等が出土した。木製品には人形・刀形・鳥形・斎串・陽物などの祭祀具、曲物・皿などの食膳具、櫛・留針などの装飾具、下駄・火鑽臼・独楽・木球・物指・黒漆塗把頭などがあり、多様な内容をもつ。なかでも花卉文を金銀で表した蒔絵の八角棒状品は、正倉院に伝存する金銀鉢装唐大刀と同じ技法をもち、蒔絵技術の発達を解明するうえで貴重な資料となろう。直径1.5cm、両端を折損し、現存長20cm。金粉

1～4 繩形 5・6 鳥形 7～11人形 12鳥形木製品 13陽物形 14丸木弓
15火きり臼 16たて搾 17木砧 18漆塗焼鉢

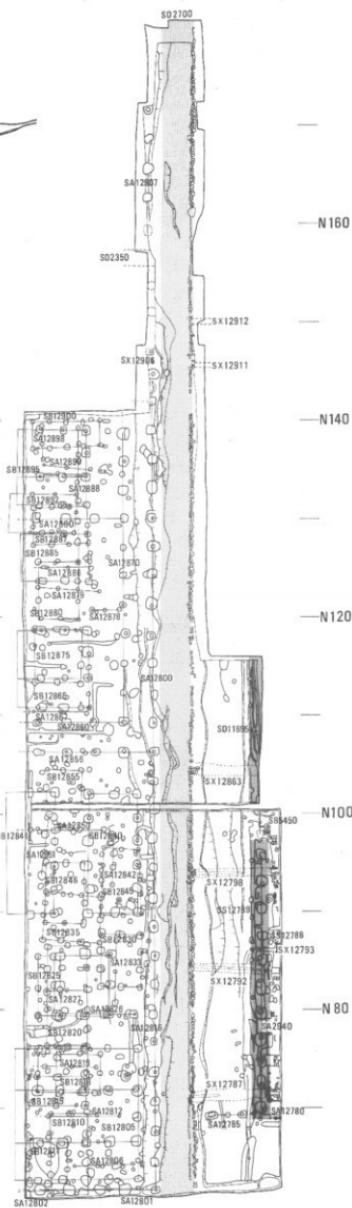
第11図 内裏東方東大溝地区発掘構造図 (1 : 400)

今回検出した主な遺構は、掘立柱建物22棟、門1棟、築地2条、掘立柱塀27条、溝10条である。以下、今回新たにその存在が判明した、東大溝と内裏東外郭に挟まれた内裏東外郭東接官衙、東大溝、内裏東方官衙の順に各遺構の説明を加える。

内裏東外郭東接官衙 主発掘区で検出したこの官衙域は、東西は東大溝SD2700と内裏東外郭の東面築地SA705に限られ、南は第154次調査で検出した内裏内郭からの排水溝SD4240によって限られる。その東西幅は、当初約16m、のちに東大溝の堆積土上に南北塀SA12800が築かれ、約17mにひろがるが、平城宮の官衙区画としてはきわめて幅の狭い特異な形態の区画である。SA705まで主発掘区西端から約4.5mを残すのみである。

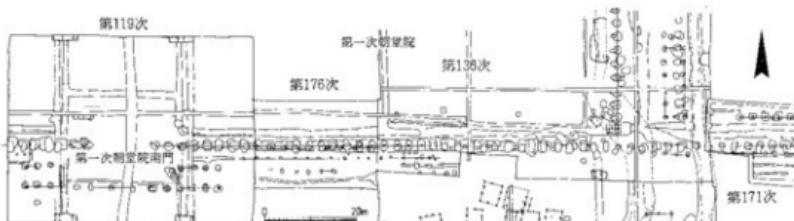
第15図 第一次朝堂院南面周辺発掘遺構図

調査区は、西側を第119次、東側を第136次調査区と、それぞれ2m幅を重複させて設定した。基本的層序は、仮整備とともにう山砂層が地表にあり、以下、耕作土、床上（黄褐色砂質土）、暗褐色砂質土の順となり、遺構面の茶褐色砂質土面は現地表下0.60～0.80mであった。検出した遺構は掘立柱塀4条、溝2条である。以下、平城宮に関わる遺構を、これまでの成果に基づき、A～Dの4期に分けて説明する。

A期 第一次朝堂院の南面区画施設が造営される以前の段階で、東西方向の布掘状掘込地業SX9199が掘削される。調査区の西端では南北幅1.5mであるが、すぐに拡がり、2m前後の幅で東へのびる。調査区の東半部でさらに拡がり、2.5～2.8mの幅で136次調査区に続いている。この掘込地業の深さは、浅いところで80cm、深い場所では180cm近くあり、一様でない。また、その深さの変化に一定の規則性はみとめがたい。埋土は砂質土や粘質土が無秩序な層序をなしており、とくにつき固めた形跡はない。

次調査区では、SA9201の掘形よりも南北幅が広く、掘立柱塀SA9201にともなう布掘状の地下地業ではないかと考えられた。SX9199は、後に造営される第一次朝堂院南門のすぐ東から始まり、約70m東でおわっており、朝堂院区画の南面東端まで続いている。また、南門の西側では、これに対応する掘込地業は確認されていない。さらに、SA9201の柱掘形のはうが、多くはSX9199よりも深いこと、SX9199の埋土が周囲の地盤よりもむしろ軟質であることなどを考えると、SX9199が掘立柱塀SA9201造営のための地下地業とはみなしがたい。

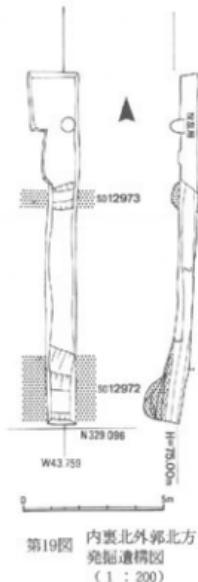
第19図 内裏北外郭北方
発掘遺構図
(1 : 200)

本調査区は、「内裏北外郭」に北接する場所であり、「内裏北外郭」の北面を画する施設の存在が予想されていた。第139次調査では「内裏北外郭」の東北隅の築地が確認されており、これから復原される「内裏北外郭」官衙の南北規模は築地心々で、約64mである。今回検出のSD12972の溝心は南面築地SA488（第10次調査）心の北約70mに位置することから、北面築地の北雨落溝もしくは、「内裏北外郭」に北接する官衙の南限施設に関わる遺構と考えられる。

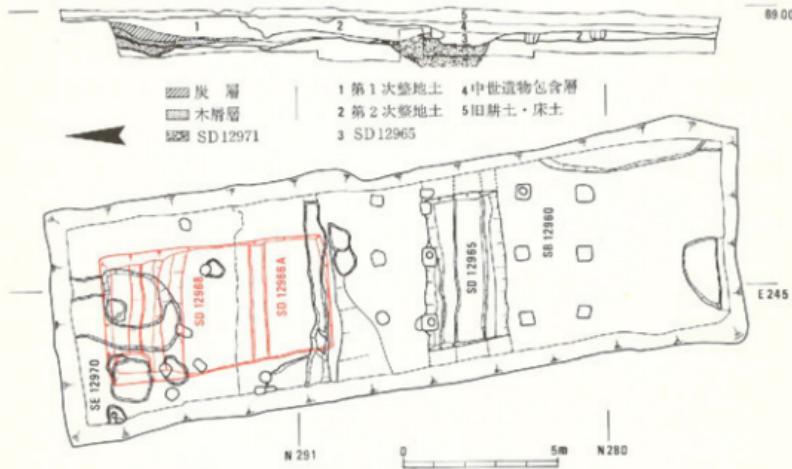
第20図 佐紀池周辺発掘遺構図

C期 この時期には、B期のSD12966B以南を黄褐色混疊粘質土で整地（第2次整地土）し、調査区のほぼ中央部に幅約2.6m、深さ約0.5mの東西溝SD12965を設ける。この溝の埋土からは、平城宮土器Vの土器、平城宮出土軒瓦編年第III

期（745～757）の軒丸瓦6225C・6133、軒平瓦6721Cなどが出土しており、奈良時代末頃まで存続したことがわかる。B期からC期への移行年代については、第2次整地土中から平城宮土器Ⅲかと考えられる上器が出土しており、奈良時代中頃の時期が推定される。

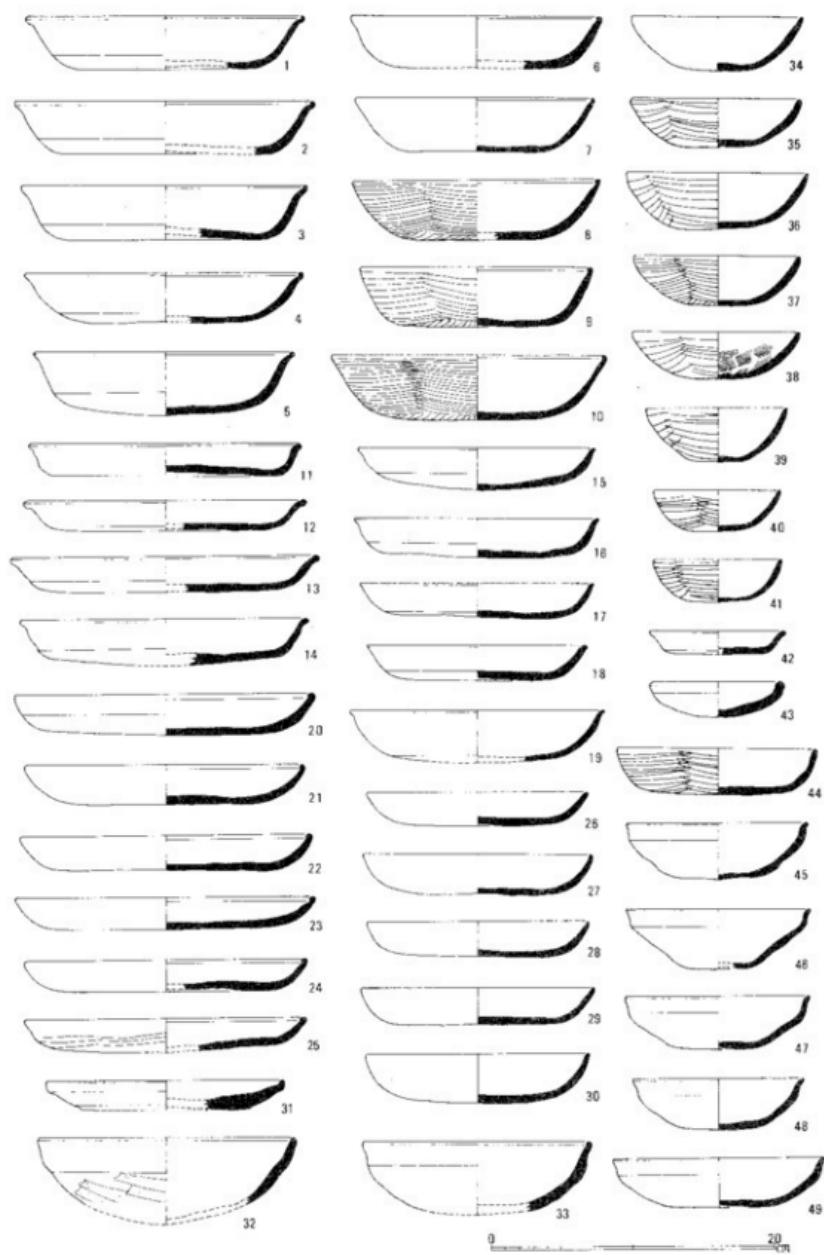
第28図 SDI2975出土器(1)(1 : 4)

上器類 SD12965から奈良時代末頃の土器が若干出土したが、他は養老6年を下限とする第1次整地土最下層の暗茶褐色粘質土、木屑・炭層から、平城宮土器IIの多種多様な上器がまとまって出土した（第21～23図）。なお、第2次整地上中から円筒埴輪の比較的大きな破片が1点出土した。

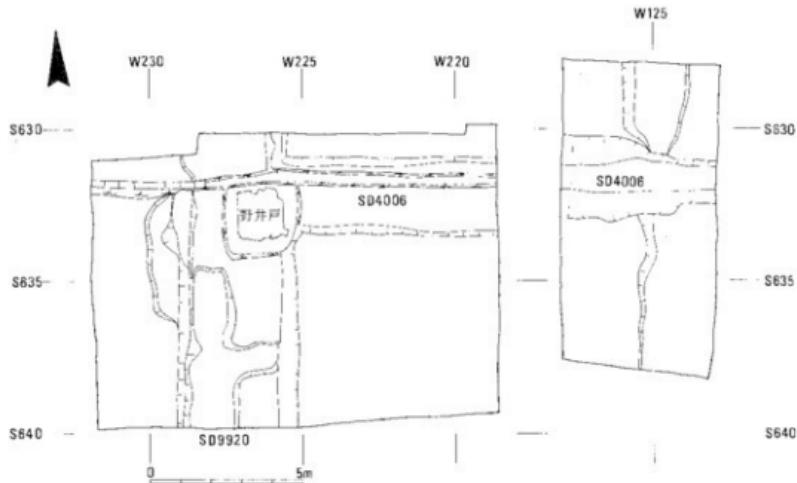
第38図 左京三条一坊一・八坪発掘遺構図

東区 北新大池の西岸沿いの池底部に、東西約5m、南北約10mの発掘区を設けた。大池の池底下約20cmで二条大路南側溝SD4006を検出した。SD4006は、幅

約4.5m、深さ約90cmの素掘りの東西溝で、溝内の堆積は大きく上下二層にわけられる。下層には比較的多量の平瓦・丸瓦の破片が落ち込んでいたが、上層には全く遺物が含まれていなかった。なお溝の南側は後世の削平をうけており、左京三条一坊八坪北辺を限る築地塀の痕跡は確認できなかった。

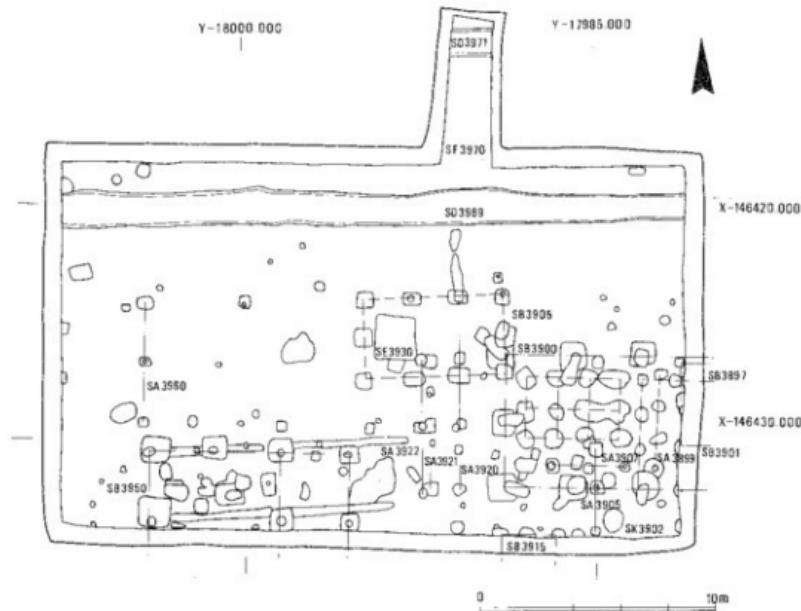
第40図 左京三条二坊二・四坪 発掘構造図

C期 調査区中央の東西棟建物SB3925の1棟のみがある。2間×3間で、柱間は梁行1.7m（5.8尺）、桁行2.0m（6.8尺）である。建物方位は、他の建物と異なり北で西に振れる。東妻柱と東南隅柱の掘形がSB3900の西北隅柱の掘形を破壊しており、奈良時代末以降と推定される。

D期 掘立柱建物1棟と掘立柱塀4条がこの時期に属す。SB3901は、調査区の東に続く東西棟の一部と考えられる。柱間は1.8m（6尺）。SA3905は南北塀で2間分を検出。柱間は1.9m（6.5尺）。SA3920は3間分を検出した南北塀。

柱間は2.8m（9.5尺）で、北端の柱掘形がSB3925の柱掘形と重複する。SA3921、SA3922は南北塀で、それぞれ2間分を検出。柱間はSA3921が2.65m（9尺）、SA3922が2.8m（9.5尺）である。SA3921を廻してSA3922としている。これらの遺構の方位は、ほとんど振れを示さない。

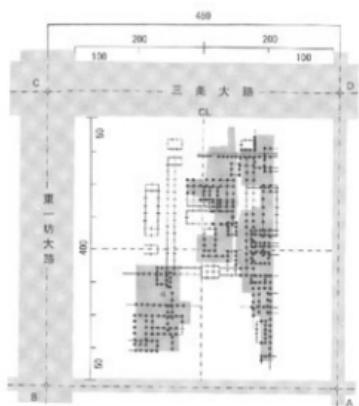
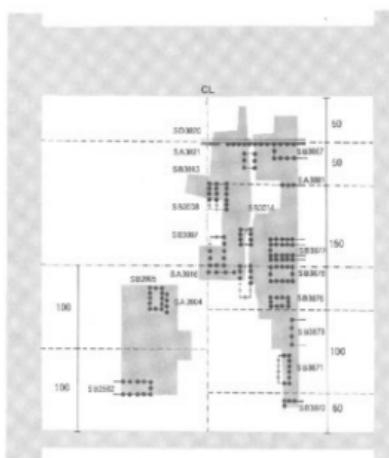
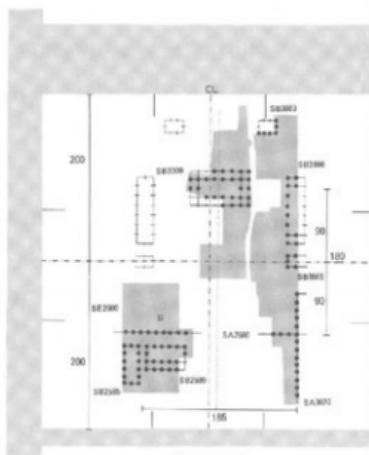
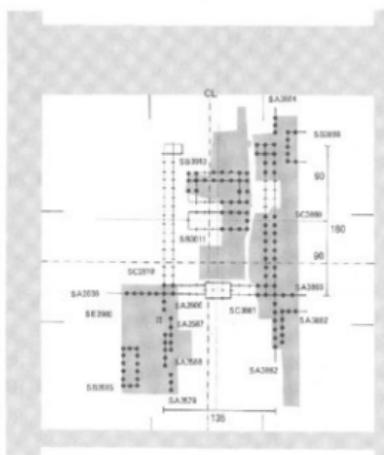
第42図 左京四条二坊一坪の遺構変遷図（1：2000）

奈良時代後半
図中の数字は、実測値も天井尺
尺=1.296で算出し、正しい実数値をとった。

成果と課題 調査の最大の成果は、Ⅱ、Ⅲ期に一坪の中央部にコの字型の殿舎配置を確認したこと。特にⅢ期には回廊を伴う殿舎配置となる。こうした回廊は寺院跡を除けば京内で2例目。宅地の殿舎配置に一形態を加えることになった。Ⅱ・Ⅲ期の継続性とともに発展性を考慮すると、両期の居住者は同一人であろう。

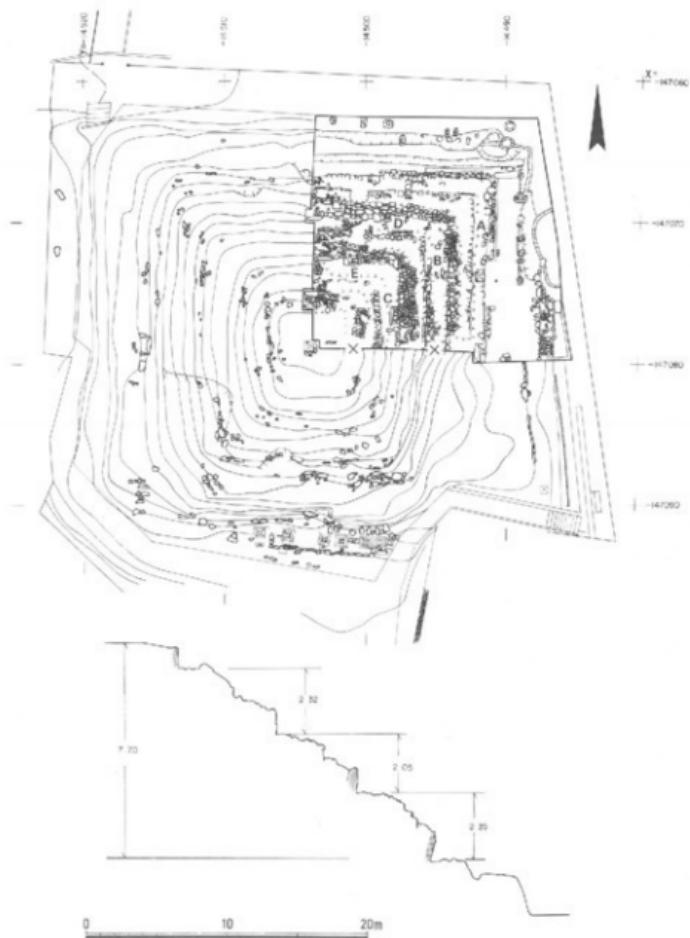
第46図 頭塔発掘構造図（上）・発掘区西壁断面図（下）（1：400）

7段の石積 基壇上には7段の石積が階段状に積まれ、塔の本位を形成する。基壇同様すべて盛土からなり、かつ、盛土中には瓦の破片が含まれる。石積を下

から順に第1・第2……第7段と呼ぶ。このうち第1・3・5・7段の奇数段に石仏が配され、2・4・6の偶数段には石仏がない。石積は基壇石積と同様径0.3～1.0mの自然石をほぼ垂直に積み上げているが、全体に残りは悪く、第1段が2～3石分、高さ0.7m程を残すのみで、第2段以上の石積では最下段の1～2石が残るにすぎない。各段上のテラスにも玉石が敷かれているが、頂上部には石敷がない。各段の一辺のおおよその大きさは、下から24.9、22.9、19.4、16.5、12.9、10.1、6.7mである。各段上のテラスの幅は同じく下から1.0、1.75、1.45、1.8、1.4、1.7mとなり、やや幅の狭いテラスと、広いテラスが交互に現われる。つまり、石仏上のテラスが狭く、石仏前面のテラスがこれよりも広い。一方、遺物の項にあるように石積を覆う堆積土中には大量の瓦が含まれていた。軒瓦も數多く、しかも大半が東大寺式である。これらの瓦が段上に用いられていたことは確実であるが、どこに、どのように使われていたかを遺構として確認することはできなかった。しかし、瓦の出土量と、テラスの広狭から、この狭いテラスの上に瓦が葺かれていた可能性が高いと考えている。

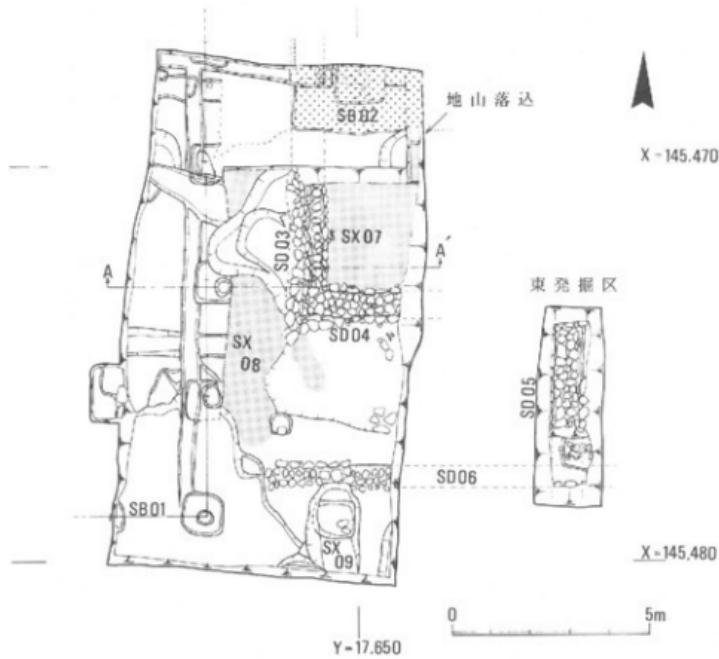
第50図 法華寺旧境内発掘遺構図

発掘区の東北部にある礫敷SX07は、地山を周囲より約1m掘り下げた面にある。その段差には人頭大の河原石を3~4段積み上げ、石積の擁壁としている。SX07の周囲には石積擁壁に沿って、石組の南北溝SD03と東西溝SD04がめぐる。SD03とSD04の内法幅はそれぞれ30cmと60cmである。それぞれの溝のSX07側には高さ約10cmの細長い石を並べ溝側石とし、溝底には偏平な石を敷く。石積擁壁の西側には石積の上端から約1.5m幅で礫が南北に敷かれる（SX08）。そして石積擁壁の南側は、なだらかに東北に向って下がっており、所々礫敷の跡が見られたが、その範囲は確定できなかった。発掘区東北隅での断ち割り調査により、井戸跡と考えられる地山の落ちを確認し、発掘区の東北に井戸本体を推定した。よって、これらの遺構は井戸に伴う一連の施設と判明した。また東発掘区ではSD03・SD04から水を南へ流す南北溝SD05を検出した。SD05は内法幅60cmで

底に偏平な石を敷き、東側には人頭大の石を、西側には低く細長い石を並べる。

よって石組溝によって開まれる範囲は南北16mである。そして東西幅は、SD05を井戸東の溝の延長とすると7m、SD05が中軸線上にくるものとして14mとなる。第78次調査によって発掘された平城宮内の石敷井戸（SE7900）の規模が東西8.3m南北14.5mであるから、今回発掘されたものは特に立派なものといえる。

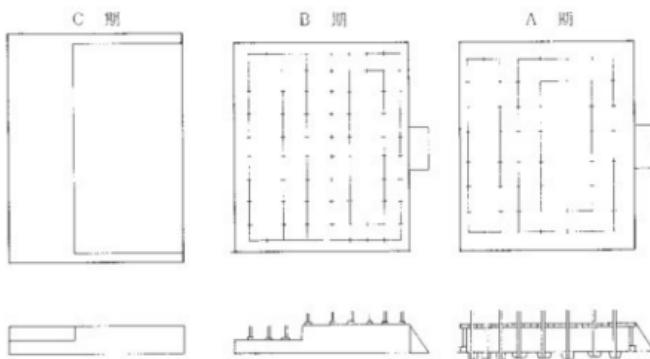
第59図 四王堂基壇と建物の変遷

A期 創建期の四王堂の時期にあたる。基壇は凝灰岩を使った壇上積で、規模は南北約31m、東西37m。基壇は地土の上に厚さ0.3m程の整地をしたのち版築によって築く。柱はすべて基壇上面から大きく抜取られ、二ヶ所断割ったが、掘形は残っていなかった。柱抜取穴は版築下の整地上をも深く掘込んでいることから、当初の四王堂は基壇を伴う掘立柱建物であり、柱穴は整地した後に掘り、柱を立てた後に版築で基壇を築いたことがわかる。また資財帳によれば、四王堂は桧皮葺の双堂形式の建物であったことが知られるが、Ⅳ区で検出した柱抜取穴の列は、基壇上での相対的位置関係から、二棟の建物のうち北側にあった正堂の南側柱列と考えられる。この正堂は5間×2間の身舎の四面に廂を持つ東西棟建物で、桁行寸法は両端の廂の間13尺（3.9m）、中央間17尺（5.1m）、その他の間は15尺（4.5m）に復原できる。Ⅲ区の北側部分は、東から1間目の梁間筋に当るが、柱

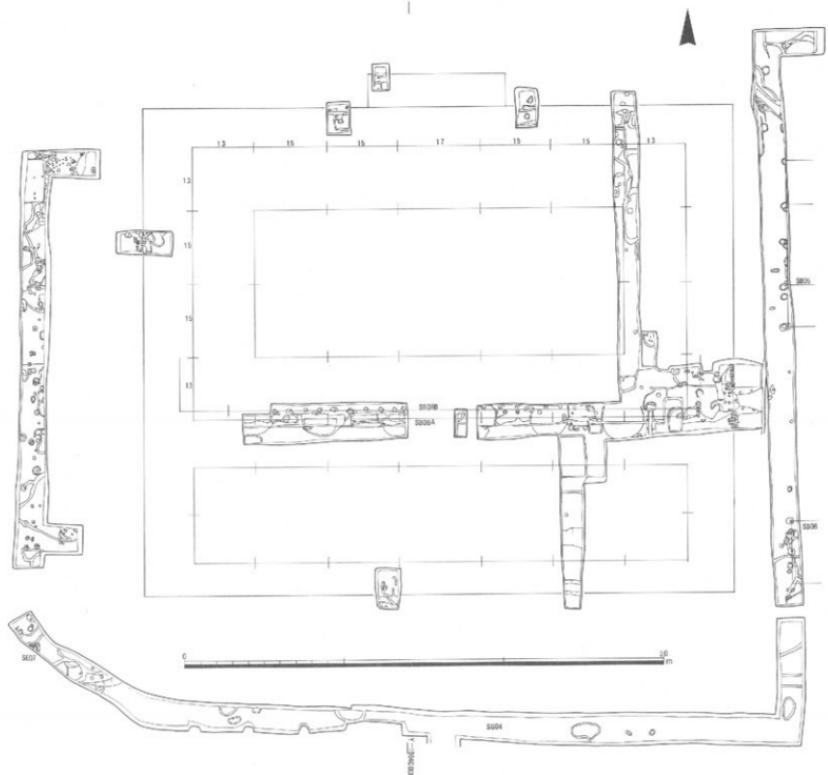
第60図 四王堂基壇と周辺の調査区検出遺構 (1 : 250)

は溝状の擴を掘ってまとめて抜き取っている。溝状擴はトレント西側に延び、非常に危険で掘り下げるため、渠間寸法については不明である。
