1992年度

平城宮跡発掘調査部
発掘調査概報

奈良国立文化財研究所

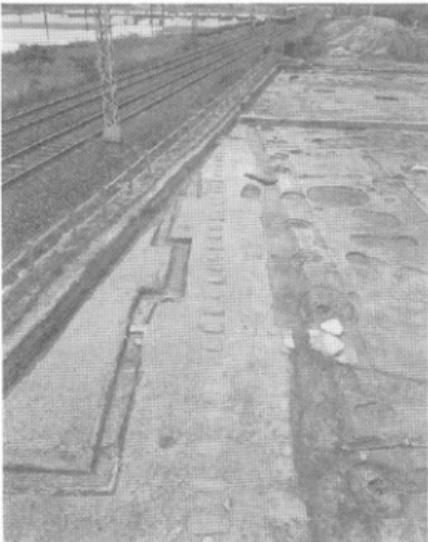
図5 式部省正殿SB15100（東から）

正殿SB15100 中軸線上にのる東西棟の礎石建物であり、北辺と東辺の一部を検出した。灰白色粘質土（下層整地上）の上に厚さ約20cmの橙褐色の基壇土が残る。掘込地業や版築は認められない。基壇周囲には、底に塼を敷き、両側に塼を立て並べた雨落溝をめぐらしている。側面の塼を据えるために、雨落溝の両肩の部分は一段深く掘りこむが、塼のほとんどは失われている。北面には二箇所の階段の張り出しがあり、その位置と幅から、桁行5間（60尺=12尺×5）の建物が復原される。兵部省正殿については後述するが、それと同様に南側柱列を東西第一堂南妻と捕えていたとすると、梁間は4間（32尺=8尺×4）と推定することができる。南北二面廂の切妻屋根であろう。礎石据付穴や抜取穴は遺存しないが、逆にこの点から、当初の基壇はかなりの高さを有していたと判断することができる。

なお、北辺の雨落溝の延長は、階段の基部を縦貫するかたちで東西方に向に通っており、それを埋めた後に、あらたに階段の張り出しにあわせて雨落溝を掘削したことが判明した。建設時の施工手順を示すものである。

正殿 式部省正殿の確認は、今回の調査における最大の成果である。桁行5間、梁間4間の東西棟礎石建物で、総長はそれぞれ60尺（12尺×5）、32尺（8尺×4）と推定される。これをふまえて兵部省の遺構を再検討すると、実際には正殿の南と北の雨落溝にあてうる2条の東西溝SD13765・SD13775が存在することがわかる。南側の溝は東西第一堂の南雨落溝と揃っており、これを境として礎敷が北へ続かないこと、溝内に正殿の基壇外装に由来するとみられる凝灰岩片が多量に含まれていることとあわせて、この間に正殿が存在したことは疑いない。式部省正殿と同じく桁行5間、梁間4間の東西棟と推定される。後述する後殿との関係においても、桁行総長と柱間は式部省正殿と一致する（60尺=12尺×5）とみてよいが、溝

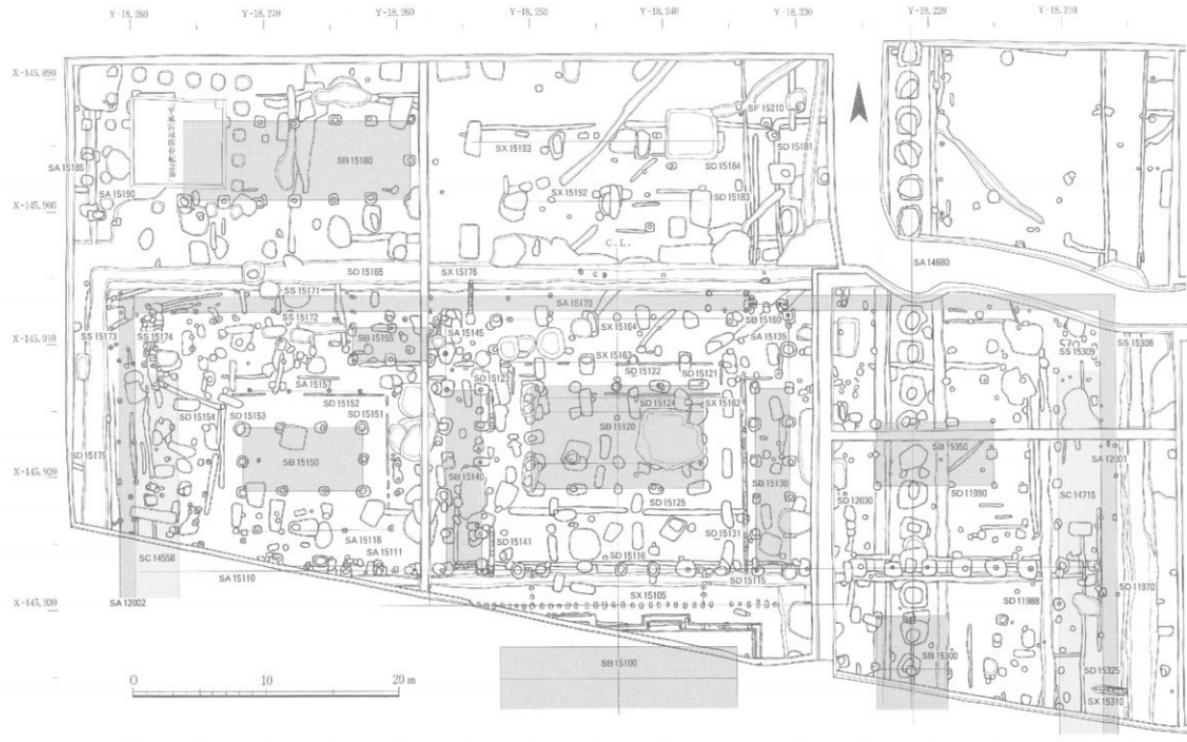
図6 第229・235次調査 遺構図 1:300

東西塀SA15110 式部省を南北に二分する東西塀である。直径27cm（9寸）前後の掘立柱列として検出した。廊状建物の雨落溝SD15131・SD15141と東面築地の当初の雨落溝SD15325が、この下をくぐる部分で暗渠となっていることから、掘立柱を芯とした土塀と推定される。規模は異なるが、藤原宮の大垣に類した構造であろう。なお、SX15105から北に分岐する4列の踏石のうち、少なくとも西側の3列は、この東西塀の柱と柱の間に相当する（東端の踏石の延長の柱は掘形が浅く、SA15110本体のものとは考えがたい）。西端の踏石の延長部で、東西塀本体の柱を据えた後、内側に別の柱を立てていることからみても、それぞれ扉が設けられていたものと思われる。また、西端の3柱穴では、北側に小型の柱穴が重複する（SA15111）。柱位置が対応することから、支柱と考えておく。

後殿SB15120 正殿の北方、中軸線上に位置する東西棟礎石建物。基壇の大部分は削平されていたが、ほとんど全ての礎石据付穴を検出することができた。この点から、基壇高が正殿に比べてかなり低いものであったことは間違いない。桁行4間（44尺=11尺×4）、梁間4間（6.5尺×4）の規模をもつ南北二面廂の切妻造りである。中軸線上に柱が立つ建物ということになる。なお、両輝石安山岩（カナンボ）の礎石3個、黒雲母花崗岩と流紋岩質凝灰岩の礎石各1個の、あわせて5個の礎石が遺存していた。原位置を保つものはないが、すぐ傍らに穴を掘って落とし込んでおり、当初どの柱に用いられていたのかは明らかである。また、基壇北辺と東西両辺の一部には、建物からそれぞれ5.5尺・4.5尺離れた位置に、幅10cmほどの細い溝が残る（SD15121～SD15123）。建物の東北角・西北角と対応するかたちで屈折する点とあわせて、後殿基壇外装の埠を立てならべた痕跡と考えられる。こうした埠据付溝は、西北殿SB15150でも認められた。ただし、後殿では、北辺の溝SD15122の8尺南にも同様の溝が存在する（SD15124）。これを当初の基壇北縁とすれば、後殿の北廂はのちに付加されることになるが、SD15122に比べて浅く、遺存状況はよくない。この溝が西北殿SB15150基壇北縁の埠据付溝と東西に正しく揃っていることとあわせて、施工当初の計画線であったと考えておきたい。実際の施工段階で、北側の位置に掘り直されたのであろう。なお基壇南辺の東西溝SD15125は、後殿の南雨落溝とみられる。

廊状建物SB15130・南北埠SA15135 後殿の東西には、左右対称に廊状建物と埠が設けられて、後殿の建つ空間を閉じる。SB15130は、東側の廊状建物。桁行5間（45尺=9尺×5）、梁間1間（9尺）の南北棟掘立柱建物である。西側には、半瓦凹面を上にして敷きならべた雨落溝（SD15131）を設ける。これは、南流してSD15115に注ぐが、東西埠SA15110の下をくぐる部分は、丸瓦を用いた暗渠となっている。南北埠SA15135は、SB15130の東側柱列から北へのびる掘立柱埠である。北門脇で北面築地へ接続する。

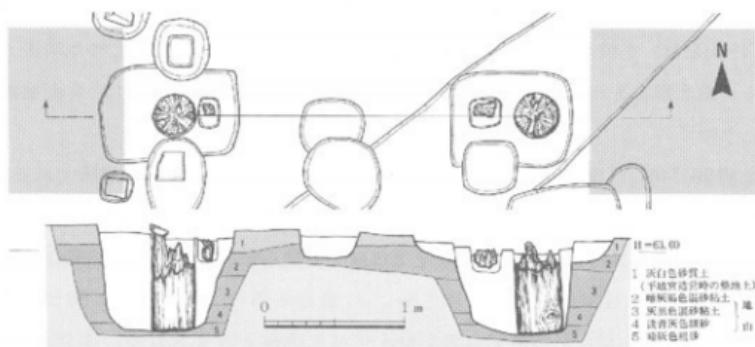
図7 式部省北門SB15160 1:40

北門SB15160 北面築地にひらく掘立柱の棟門である。式部省の中軸線上ではなく東に偏しており、廊状建物SB15130の北に位置する。直径31.5～33.0cmの親柱を約9尺間隔で立て、内側に角材の小柱を据える。後者は方立に類するものであろう。

ともに柱根を残しており、移建に際して切断したものとみられる。樹種は、いずれもヒノキである。また、西側の親柱の南には埠が遺存しており、対応する北側にも埠を置いた痕跡がある。門の控柱を据えたものと考えられる。これらの西側には、築地の寄柱を据えた埠が遺存し、上面には赤色顔料が付着していた。寄柱が赤く塗られていたことを示すものである。

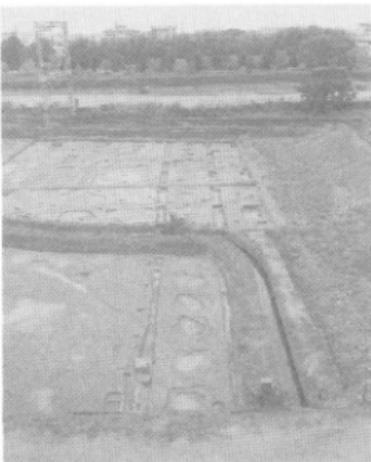
図8 南北堀SA14680（北から）

南北塀SA14680 大型の掘立柱塀であり、両側に溝SD11990・SD12030を伴う。藤原宮の大垣に類した構造と考えられる。途中木調査の部分があるが、南北18間分を検出した。柱間寸法は平均2.55m（8.5尺）である。一方1.5mを越える不整形の掘形をもち、柱はすべて抜き取られている。抜取穴下部の収束状況から復原される柱径は、40cmに近い。この塀の位置は、式部省東第一堂の棟通りとほぼ一致するが、厳密にはわずかに東へずれる。東第一堂の棟通りは、式部省中軸線から74尺東にあり、壬生門中軸線からの距離は329尺と推定されるのに対し、先行するSA

14680は、330尺（275大尺）東に設定されているためであろう。奈良時代前半においては、SA14680を東面の堀とする東西660尺（550大尺）の大規模な区画が朝集院前面に存在することが指摘されている（『1991年度平城概報』）が、それを裏づけるものとみられる。なお、両側の溝SD11990・SD12030は、ともに幅約1.0m、深さ30cm前後の規模を有しており、埋土は下部の暗灰褐色砂質土、上部の淡灰褐色砂質土に二分することができる。

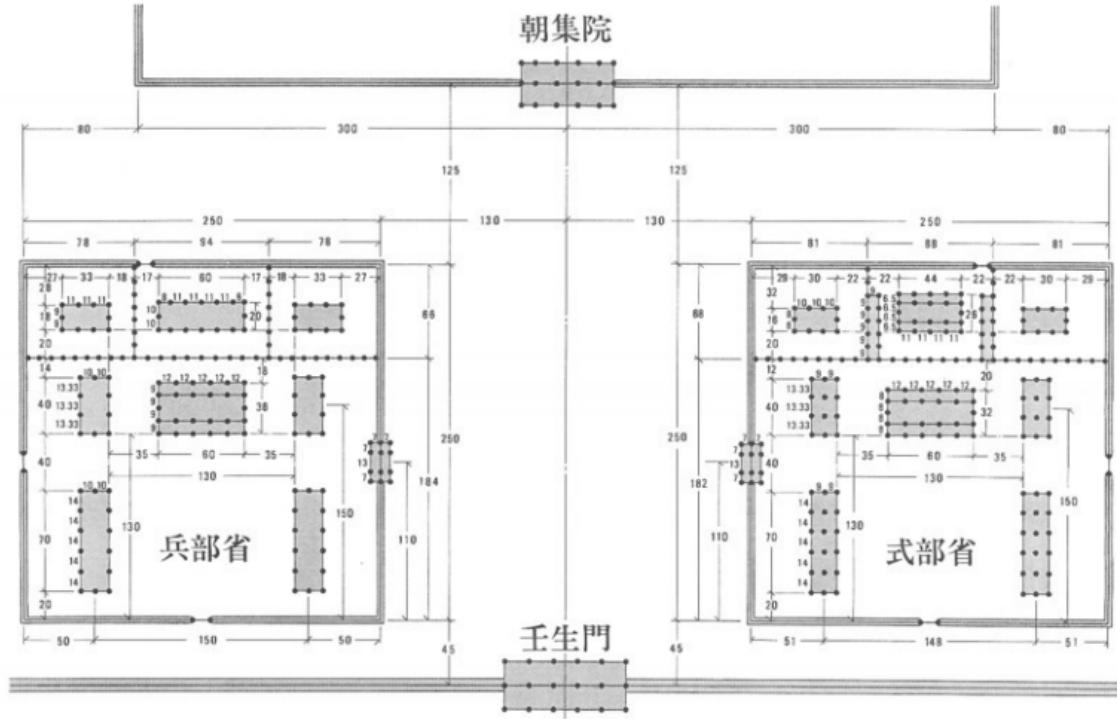
図9 奈良時代後半の式部省・兵部省の復原 數字は尺

位置と区画規模 式部省と兵部省は、壬生門の中軸線から130尺隔てた位置に、それぞれ西面と東面の築地心をおく。また南面築地心は、ともに平城宮南面大垣心から45尺北におかれている（『1990年度平城概報』）。宮南面大垣と北側に想定される朝集院南限との距離は、心々間で350大尺（420尺）と復原される（井上和人「古代都城制地割再考」『研究論集Ⅷ』1984年）ので、北面築地と朝集院の間隔は、125尺となる。築地区画の規模は、兵部省の東西長が実際にはやや長いが、いずれも築地心々間で250尺として計画されたものと考えられる。

間の距離からすると、梁間の柱間は1尺ずつ大きく、総長36尺（9尺×4）と復原するのが妥当である。いずれも、正殿以外の建物が礎石据付穴をとどめるのに対し、そうした痕跡が完全に失われていることから、かなり高い基壇を有していたと考えられる。なお、式部省正殿は、北側の3棟とともに基壇外装に埠を用いており、両者の基壇外装が異なっていたことは間違いない。

後 殿 今回の成果によって、兵部省で従来「北方建物」と呼称した礎石建物は、後殿であることが明確となった。また、この建物は桁行5間と復原されているが、兵部省の遺構図を集成して再検討すると、中軸線上に柱がくる桁行6間の建物であることが判明した。柱間は、桁行の中央4間が11尺、両端が8尺の総長60尺である。梁間は10尺等間の2間で、総長20尺。これに対して式部省後殿は、桁行4間（44尺=11尺×4）、梁間4間（26尺=6.5尺×4）と、規模を異にする。兵部省後殿の桁行両端の柱間を取り去り、南北に廂を付けた形である。式部省の場合は、後殿左右に廊状建物をおいたことと関連するのであろう。ただ梁間の柱間寸法に差があるため、建物の床面積は兵部省後殿が1200平方尺、式部省後殿が1144平方尺と、ほぼ拮抗した数値を示している。

東西塀 正殿と東西の第一堂・第二堂の建つ南側の空間と、後殿・東北殿・西北殿の建つ北側の空間を分ける。兵部省の場合、この塀の位置が北面築地心から66尺南にあることは、ほぼ間違いない。一方、式部省では、同位置に地割溝と想定される東西溝が存在するものの、実際の塀の位置は北面築地心から68尺南におかれたと考えられる。兵部省にくらべて後殿の梁間総長が大きくとられたための措置であろう。後殿・東北殿・西北殿の南側柱列は、両省とともに、東西塀の20尺北にある。正殿北側柱列と東西塀の間隔は、式部省が20尺であるのに対し、兵部省は18尺。東西第一堂北妻との間隔は、式部省12尺に対し、兵部省14尺である。

東西第一堂 桁行3間、梁間2間の南北棟礎石建物である。桁行は、13尺等間で総長39尺とする復原がある（『1990年度平城概報』）が、正殿との関係や東西塀との間隔を含めた全体の配置からみると、総長40尺を3間に割ったと考える方がよい。南妻を正殿の南側柱列と揃える。梁間は、兵部省が10尺等間、式部省は9尺等間であ

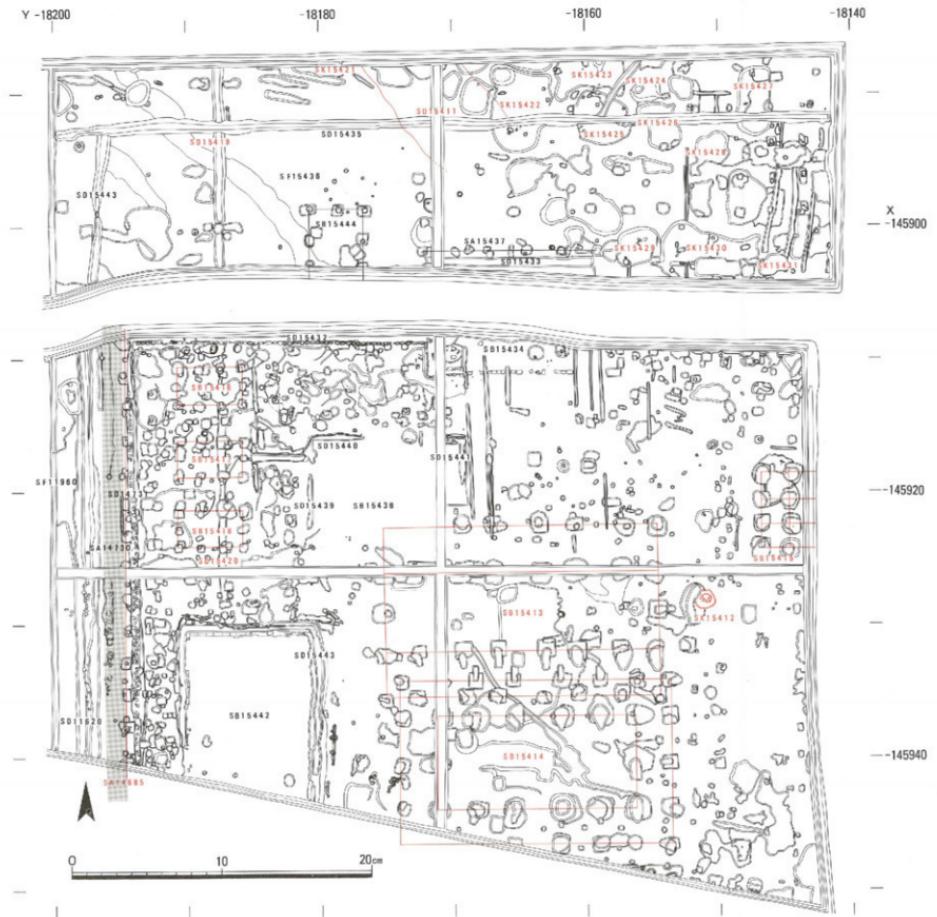
図11 第236次調査遺構図 1:300

SD14731 SA14730の東雨落溝。幅約80cm、深さ約15cm。築地塀から落ちたものと思われる瓦が埋土上面に分布する。側石は残存していなかったが、一部その抜き取り穴が残る。

SD11620 SA14730西雨落溝と道路SF11960の東側溝とを兼ねる。幅約1.6mで、2回掘りなおしが行われている。第235次調査区で検出した道路西側溝SD11970とは心々

間距離で約6m（20尺）離れている。用水路北側で検出したSD15443に接続するものと思われるが、こちらの溝は掘り込みも浅く、瓦も分布しておらず、また改修も認められないことから、ある時期に東西溝SD15435に接続させるために一時的に掘られたものであろうと考えられる。

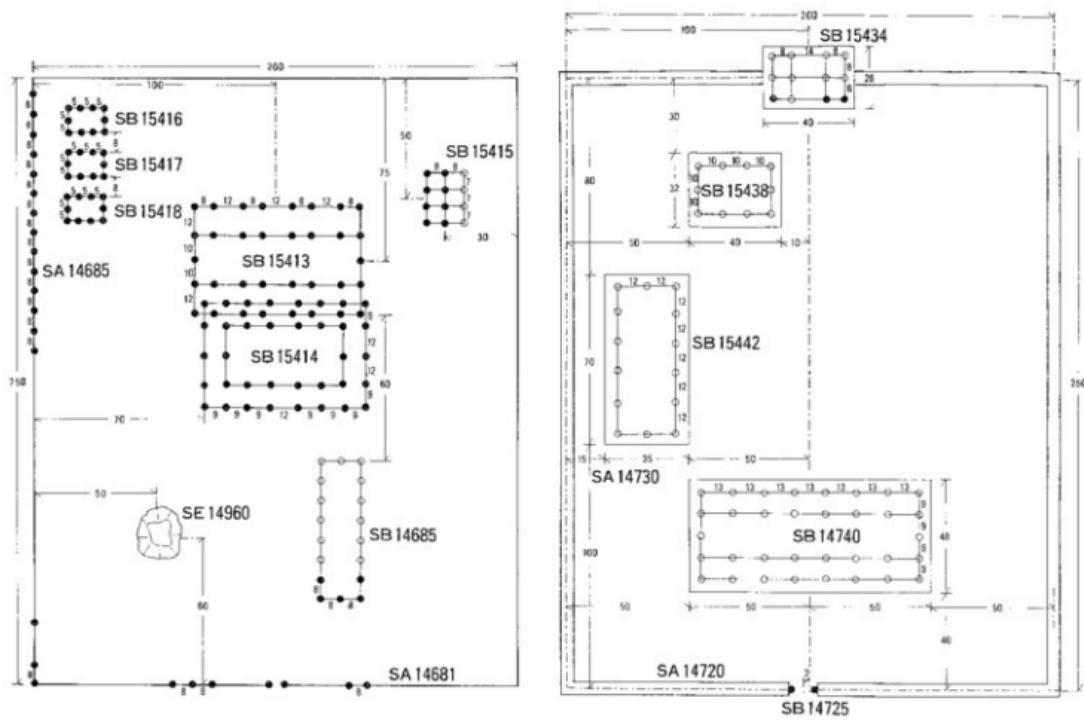
図12 上・下両層官衙の建物配置（左：下層、右：上層）

3棟の基壇建物はいずれも礎石据え付け穴、礎石抜き取り穴を残してはおらず、

柱の配置は密かではない。ただし、基壇規模からおおよその建物規模を復原することは可能である。各基壇の上に存在した建物については、軒の出が5.5尺ないし6尺、蟻羽の出を4.5尺ないし5尺として復原した。一試案として示す。(図12)。

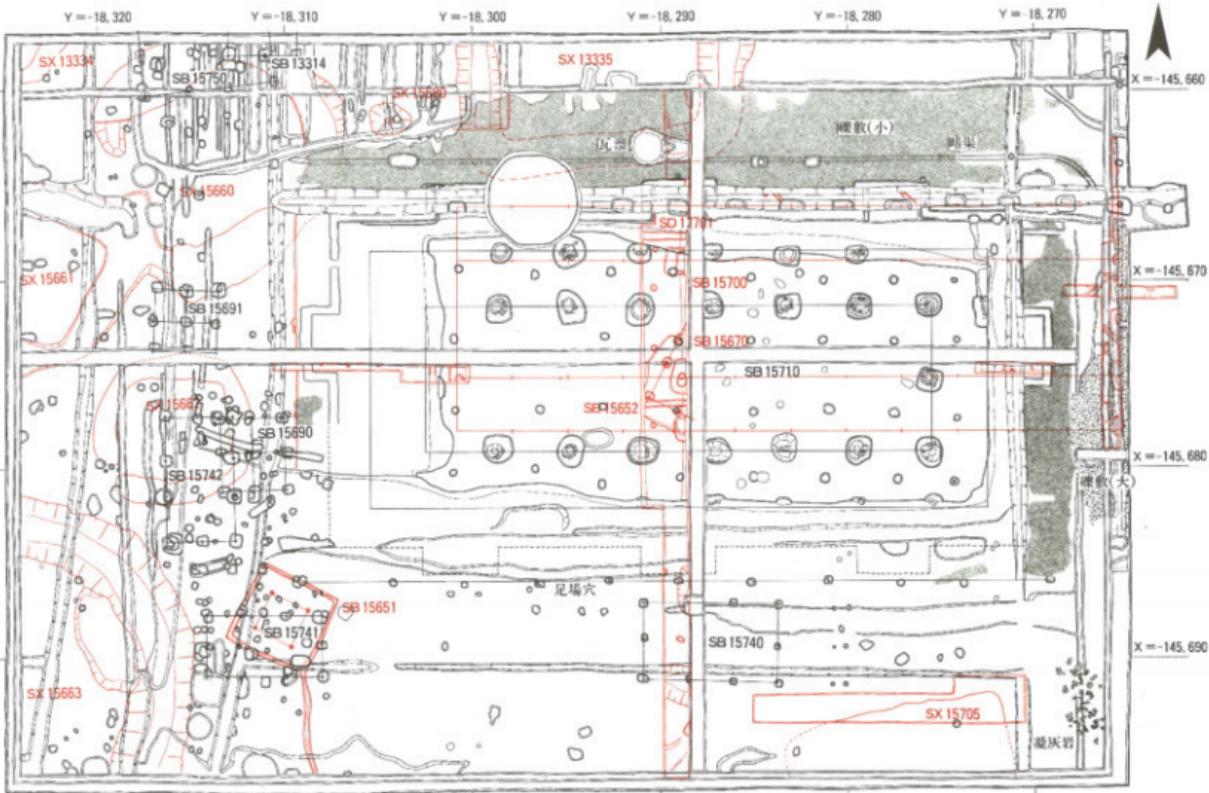
図17 第238次調査遺構図 1 :300

基壇上には、礎石据え付け掘形が28箇所残る。いずれも礎石は抜き取られているが、根石の残るものが多い。これによって、上層東第五堂が桁行9間×梁行4間の四面廈建物であることが判明した。柱間寸法は、桁行梁行とも身舎部分が13尺（3.9m）、廈部分が10尺（3.0m）である。したがって、建物の規模は東西111尺（33.0m）×南北46尺（13.7m）となる。また、礎石据え付け掘形の四方に位置する小柱穴がある。建設時の足場穴であろう。さらに基壇南側では、基壇縁から6尺ほどの位置で並ぶ小柱穴があり、これも軒先まわりの足場穴になろう。隅の部分では間隔が長い。

基壇の周囲は礫を敷いて舗装している。残り貝合がよいのは東辺と北辺で、西辺と南辺はほとんど遺存しない。さらに礫の上には小砂利を敷いていたようである。基壇東側の礫敷を見ると、基壇縁から2.5mまでの部分には径3cm前後の小礫を使い、その外側に径8cm前後の大礫を用いている。大小の両礫敷の境を観察すると、小礫敷の上に大礫がわずかに乗っており、小礫を敷いたあとで大礫による舗装が行なわれたことがわかる。第四堂でも同じような使い分けが認められ、この間では基壇周囲の小礫敷にはさまれて、大礫による幅3.6mほどの礫敷が南北に通っていたことになる。基壇北側の礫敷では、こうした敷き分けは認められず、すべて小礫が敷かれている。また、基壇北側の礫敷の下で、東西方向に走る礫を詰めた暗渠を検出した。基壇縁から北に2.8mの位置にあり、基壇西端付近から始まり東端では南へ曲流する。その先是失われているが、おそらく東第一堂から第四堂までの基壇西側を南流する暗渠SD11749に合流するのだろう。なお、基壇北側には瓦溜が5箇所あり、軒瓦を含む瓦片が大量に投棄されていた。

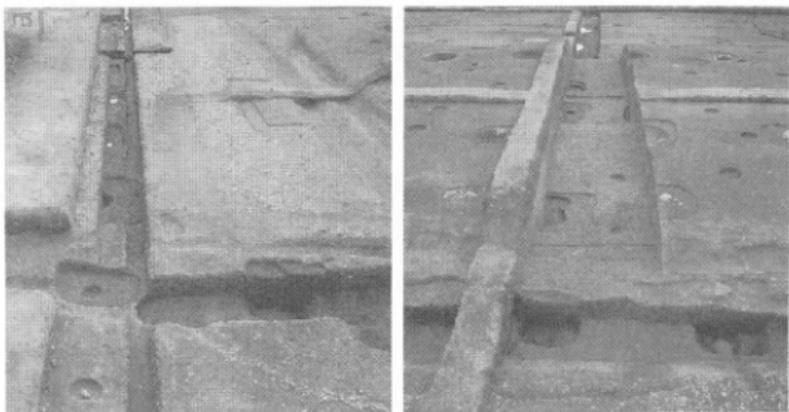
図19 下層東第五堂の柱穴検出状況 東妻部（左）と中央部（右）（いずれも北から）

壇土は認められなかった。わずかに東妻部分で、抜き取り面と掘形面の間に1層分（0.1m前後）の下層基壇と解釈できる土層を認めたに過ぎない。しかし、第二堂から第四堂までがいずれも数10cmの基壇上をもつことから、第五堂のみ下層基壇がほとんどなかったとは考えにくい。上層への建て替え時に、理由不明ながら下層基壇をわざわざ削り積み直したと理解しておきたい。

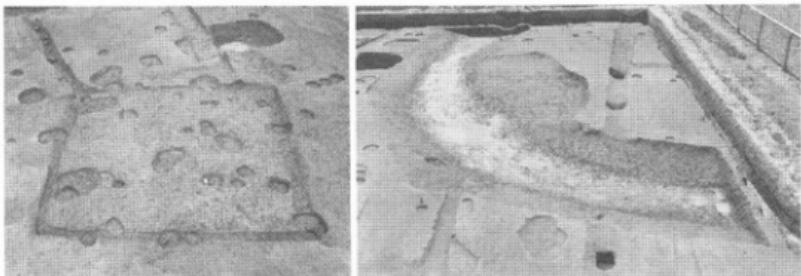
図20 堅穴住居SB15651（左）と円墳SX15663（右）（いずれも北から）

堅穴住居SB15651は一辺4.5m前後の方形で周囲に壁板の溝が穿たれている。南隅部から排水溝が南へ伸びる。断面V字形の溝で、中から古墳時代前期の土師器が見つかった。基壇下から見つかった堅穴住居SB15652も、一辺4.5mほどの方形であり、床面から古墳時代前期の土師器が出土している。この堅穴住居の埋土を切って掘立柱建物SB15670が建つ。柱間寸法は1.5～2.1mで、建物の振れは堅穴住居のそれに近い。おそらく古墳時代のものであろう。

古墳群は、北の第188次調査区から続くものである。方墳SX15660・15661・15662は一辺5～8mの小規模なもので、検出面で周溝幅は最大2.5m、深さは0.1～0.3mほどである。このうちSX15661を掘ったが、遺物は時期不明の土師器片1のみであった。また調査区南西隅の円墳SX15663は、復原径20mを越える。周溝幅は3m前後で底の幅が1.5mほど、深さは0.5mある。周溝底の堆積土はわずかであり、ほとんど人為的に埋め立てられ、古墳時代中期の埴輪、6～7世紀の須恵器・土師器、そして瓦片が混在して含まれる。瓦は平瓦の小片がほとんどであるが、白鳳時代のものと思われる。平城宮造営にあたり、周溝を埋め立てたと考えられる。最下層ま

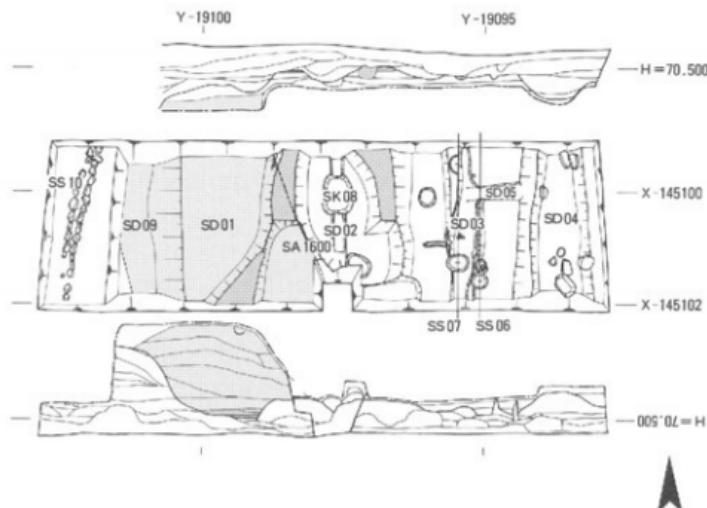
図25 第234-12次調査遺構図 1:100

西面大垣SA1600の基底部は、厚さ5~20cmほど、東西幅は約3.2m残る。かりに西面大垣の振れを約15°40"ほどとみて²⁾、第88-1次検出の基底部をこの調査区内まで延長した場合、その範囲よりもさらに東に0.2mはみ出す。そこで両者を合わせた幅で大垣心を設定すると、第88-1次で検出した西雨落溝と今回検出した幅0.2~0.3m、深さ0.1mの東雨落溝SD03が、大垣から心々距離で2.9mに対称に存在することになる。これは南面大垣と同じであり、築地屋根が同規模であったことを示している。しかし基底部の幅は南面大垣よりも広く、地業あるいは築地の構造が異なる可能性がある。この確認は今後の課題である。

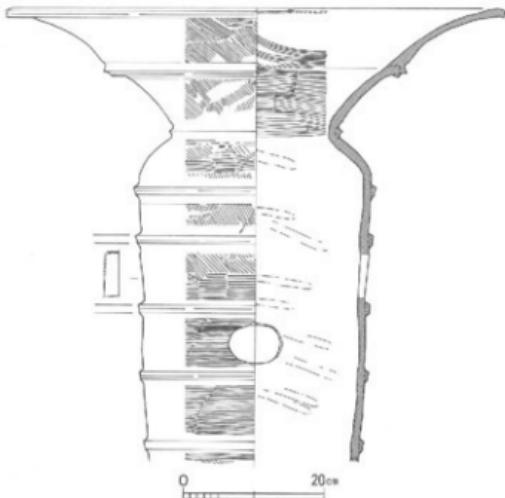
図35 八幡神社境内出土朝顔円筒埴輪 1:8

出土した埴輪は、現在接合・復原作業中であるが、盾形埴輪1個体以上、朝顔形埴輪数個体が存在することが判明している。盾形埴輪は盾面が日字形に分割される文様構成をとる。区画の厚みに差は無く、平板な盾面に沈線で区画を設ける。外周区画には平行沈線文が放射状に配され、内側の区画は無文である。朝顔形円筒埴輪は1個体が復原実測可能であった。現存長69.8cm、口縁部復原径70cm。底部を欠く。口縁より5段目に方形透孔、6段目に梢円形透孔が各2個ずつ配されている。朝顔部分の器面調整は、外面がナナメハケ、内面は断続的なヨコハケ（A種ヨコハケ）で口縁付近はその後ヨコナデを施す。円筒部の器面調整は、1次調整がナナメハケ、2次調整が継続的

なヨコハケ（B種ヨコハケ）である。焼成は良好で、淡黄褐色を呈する。黒斑が見られず、窯による焼成の可能性がある。

口葉酢媛陵古墳は副葬品の一部が知られ、埴輪編年においても標識遺跡の一つとなっている。今回の出土埴輪では、盾形埴輪は装飾が簡略化されているものの、紋様構成はこれまで知られている例と共にし、時期的にも大差ないと考えられる。しかし、朝顔形円筒埴輪には、B種ヨコハケの存在、黒斑が無い点など従来の編年観ではより後出的な要素が見られる。今後の検討を要しよう。（臼杵 煉）

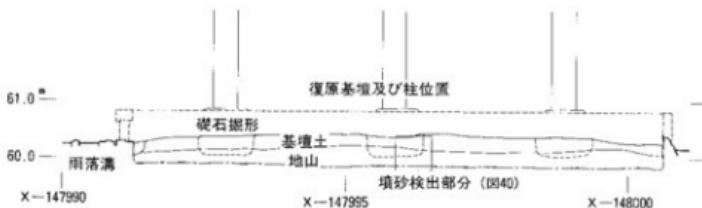
図39 回廊基壇断面図及び複廊復原図 1:100

複廊 础石据付穴及びそのほとんどの抜取穴を回廊取付を含め7間、さらに発掘区を拡張して南側柱のみもう1間、計8間分検出した。拡張部分で南側の化粧石はなお入隅に達せず、西面回廊までは少なくとももう1間以上あることとなる。基壇北面の地覆石は風化を受けて上外角を失いながらもほぼ完存しており、最東部では羽目石の残欠も残されていた。地覆石の幅は24~33cm、高さは約24cmで一定である。一方、羽目石は厚さ約15cm、高さについては、北側へ転落した一枚が全高を留めており、38cmという値を得た。これは基壇高を復原するに際しての有効な根拠となる。

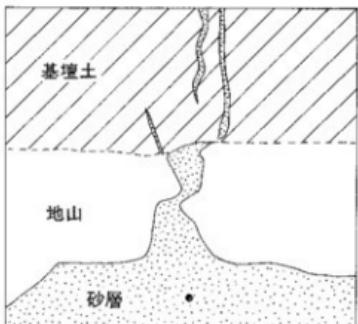
図40 液状化跡の断面図 1:10

今回の薬師寺跡の発掘調査においても、過去に激しい地震動が存在したことを見示す液状化現象の痕跡が検出された。これは、図40のように、現地表面下140cm以深にある砂層の上端が液状化して、噴砂が発生したものである。砂層から上界する噴砂の通り道（砂脈）は下部では最大幅9cmで、上に行くにつれて分岐し、幅1～1.5cmの複数の細長い砂脈になる。薬師寺回廊の創建基壇を引き裂いているこ

である。しかし、規模は小さく、震度Vの上位程度の地震動でも生ずる可能性がある。時代は8世紀以降に限定されており、奈良盆地周辺の内陸地震、又は、くり返し発生している東海、南海地震のいずれかによるものと考えられる。今後、周辺地域の遺跡においても、地震の痕跡が検出される可能性があり、発掘調査の際留意して頂けるよう願っている。

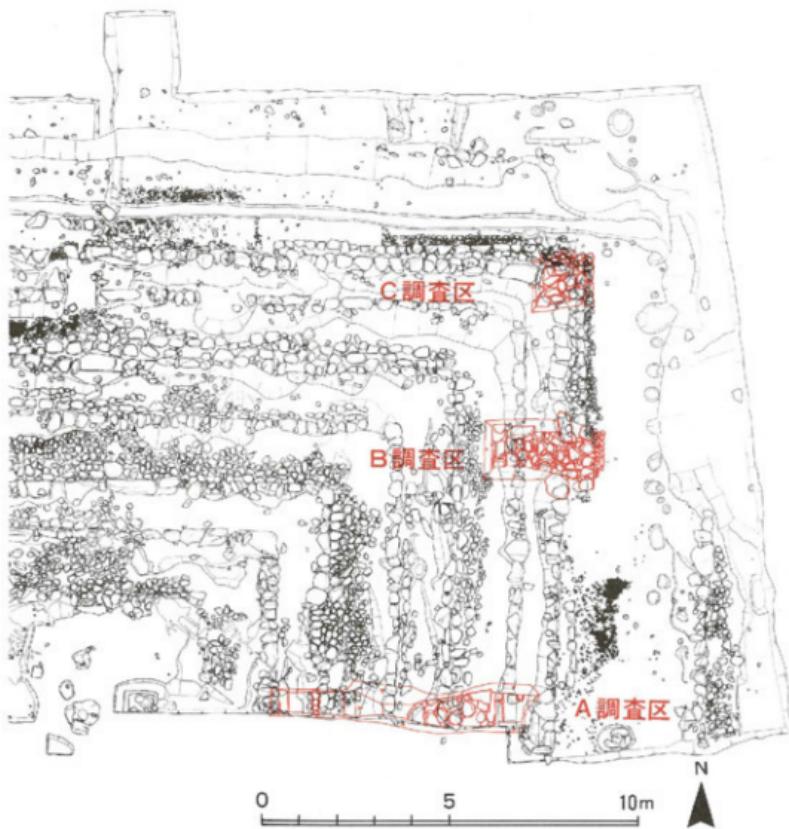
図44 頭塔北東部遺構図（朱線は第237次） 1:150

下層石積 A調査区では現存する石積内部でもう一つ別の階段状の石積及び仏龕状の石積を検出した。ここでは以前から確認している七段の塔本体石積を上層石積, 今回発見した積土内部の石積を下層石積と呼ぶ。下層石積の平面位置は上層第二段石積から第四段石積の間で上層第一段石積前面から約1.7mのところである。下層石積は基底部が2段の階段状を呈しており, その上に径30~50cmの石を

5～6段に積む。残存する石積の高さは約1.8mである。下層石積の上半部はトレンチ北壁から約30cm南のところで西へ折れ、約1.7m延びて再び南に折れる。一方、下層石積の下半部はまっすぐ南に続く。つまり、石積上部が「コ」字形に入り込んだ形を想わせる。入り込み部の上面にはほぼ全面にわたって石が敷かれてお

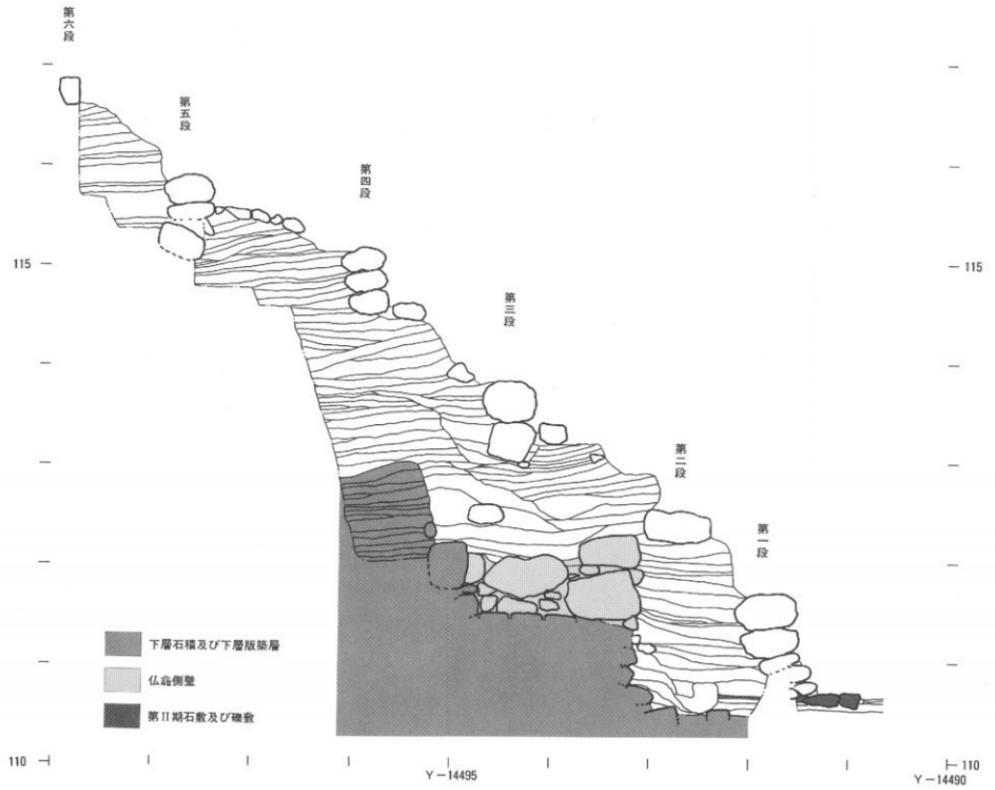
図45 A調査区北壁上層図 1:40

り、石敷の高さは約1.1mである。さらに、この入り込み部の奥壁石の前面には石敷を約30cm埋めた上に板状の石が敷かれた時期がある。さて、この入り込み部が仏龕をなし、かつ、上層と下層の東西中軸線が一致していたと仮定するとこの仏龕は幅約1.6m、奥行き1.7mとなる。なお、奥壁裏込部には下層石積に伴う版築層が標高約113mまで残る。残存する奥壁石の上に上層石積東面第1段中央石仏(高さ約1.1m)がのっていたとすると石仏天端の標高は約113.3mとなり、下層第一段石積の高さは約2.8mに復原できる(ただし、石積上のテラスは平坦なものとする)。

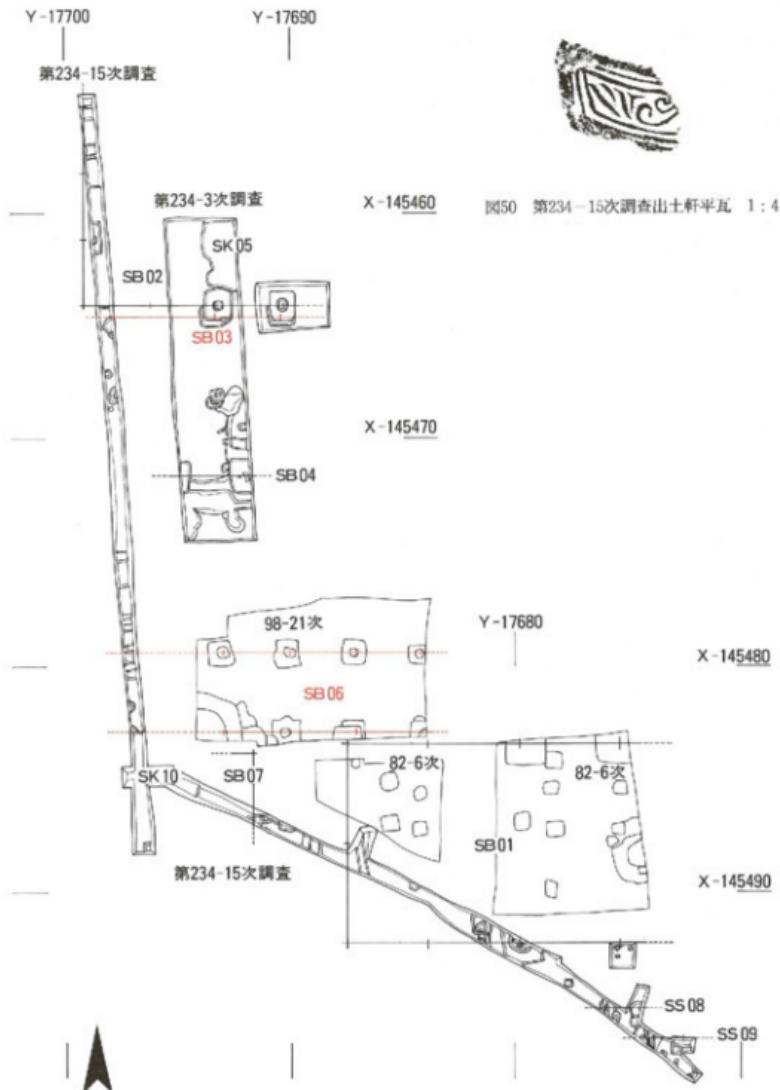
図51 第234-3, 15次調査造構図 1:250

調査区は全体に後世の削平が著しい。基本的な層序は置土、近世の暗灰色褐土、その下に黄茶褐色粘土などの薄い層を挟んで地山の黄灰色粘土にいたる。検出した主な遺構は、掘立柱建物SB02と、それに切られたより古い掘立柱遺構SB03、そして礎石建て建物SB04である。SB02は、後述する第234-15次調査で関連する遺構を検出し、両者を合わせると10尺等間で東西方向と南北方向に3間づつを検出した。この北方には先述の講堂関連の調査区があるが連続する遺構がないので、この建物は北方にあと1間しか延びる余地はない。したがって梁行3~4間の東西

棟建物と推定される。SB03は、第234-3次調査区内では10尺柱間であるが、第234-15次で西方15尺の位置に柱穴1個を検出しておらず、これも連続するか、あるいは無関係に等間で延びるのかは不明である。SB04は、後述する推定金堂建物SB01のように掘立柱の前身遺構を持っておらず、礎石建で新造されているが、検出範囲が少なく現時点では性格不明である。
