飛鳥・藤原宮発掘調査概報 4

藤原宮・小墾田宮推定地・川原寺・大官大寺・藤原京南西地区

昭和 49 年 2 月

奈良国立文化財研究所

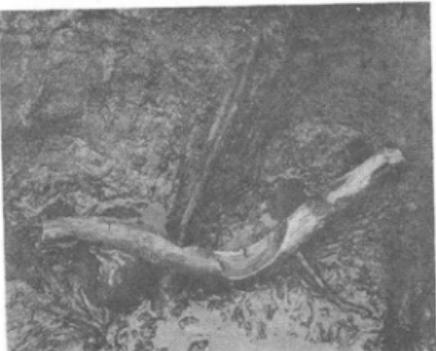
クビキ出土状況

南北溝内の藤原宮期の土壙Cより
柵が出土している。今までのところ最古の実例であろう。なお、
以上概略を述べた遺構は、弥生時代の土器包含層を掘り込んで作ら
れている。

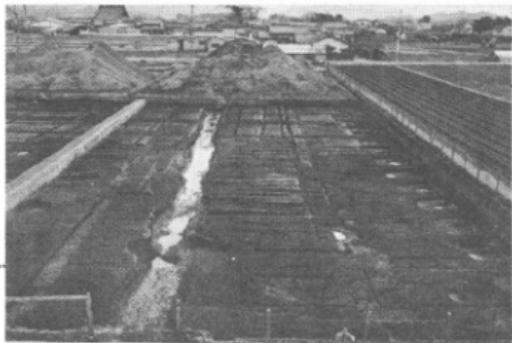
西面大塁と溝（北から）

現在までに検出した主な遺構は、掘立柱建物4棟、柵2列、溝3条、土壙7ヶ所などである。調査地区西端にある南北柵Aは、宮城南門中軸線より西464mの位置にあり、藤原宮の西を限る大垣にあたる。柱穴は真南北に通っており、いずれも西側に柱抜穴がある。柱間は2.66m等間にわりつけられる。この柵列の東11.8mの位置に、幅2m、深さ0.6mで、南から北へ流れる南北溝Bがある。溝内埋土からは、完形の軒瓦、丸・平瓦が大量に出土した。掘立柱建物4棟は、いずれもこの南北溝の東で検出した。いずれも柱通りが真南北に対して東へわずかに振れている。発掘区の中央にある南北棟Dの桁行柱間は南2間分が広く、北3間分が狭い。この建物の東1.5mに、建物と柱通りのそろう南北柵Eがある。そのほかの掘立柱建物はいずれも小規模なものである。土壙には、古墳時代初期のもの1、6世紀中頃のもの1、7世紀中頃のもの3、藤原宮期のもの2がある。

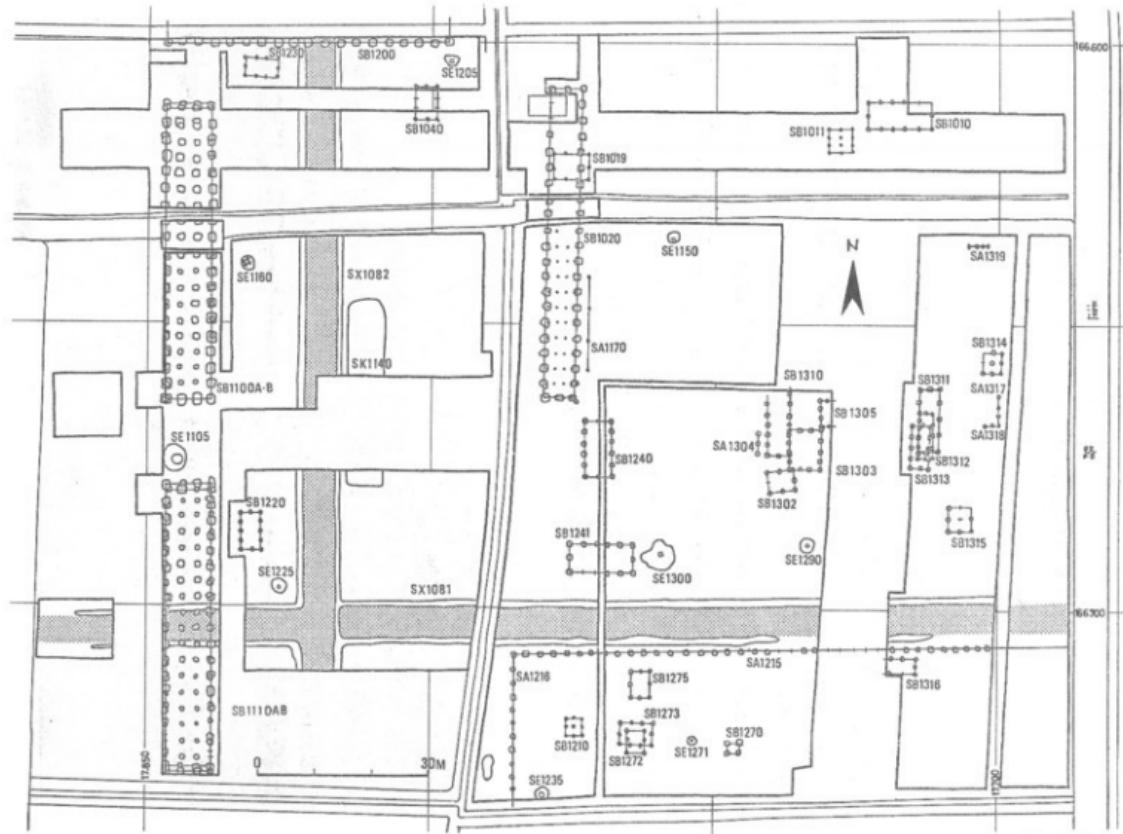
藤原宮第5～9次調査遺構配置図

藤原宮西方官衙の調査は、「概報3」において第5次～7次までの経過を報告した。引続き第8・9次の調査をし、鴨公小学校移転地の調査を終了した。昭和47年春以来、1年半にわたり約1.5haの調査をし、この地域の遺構配置がほぼ明らかになった。検出した主な遺構は建物29、櫛5、井戸9、土壙6と道路およびその側溝である。これらの遺構は、A期とB期の2時期にわけられる。

A期は藤原宮に関連する最も古い時期である。遺構は調査地の西南部で交差する東西および南北方向の道路SX1081・1082と、その両側の側溝がある。この溝は藤原京条坊割位置に一致するが、埋土から瓦の出土はない。道路によって四分割された東南部では、道路にそって櫛SA1215・1216で囲んだ一郭がある。今回の調査で櫛SA1215は4・3間分におよんだ。東端では側溝とともに削平されていて、検出できなかつたが、さらに東方に延長するものであろう。櫛の内側では、小規模の建物が6棟、道路をへだてた北側でも建物が11棟ある。なかには、建物が3棟重複していて、A期のなかで建てかえのあったことを示している。建物群の中には、小さな倉庫とみられる総柱建物を3棟検出した。この時期の建物配置は、まばらで特に計画性はみられない。

B期の建物は、道路を廃し、側溝を埋めて建設された。今回の第8・9次の調査では、この時期の遺構は検出しなかつた。しかし、前回までの調査で述べたように、調査地の西半を中心として桁行18間と20間の大規模な建物が4棟あった。その配置は、北に東西棟をとき、その南の両側、つまり、西に2棟、東に1棟の建物を配している。建物に囲まれた中央に大きな空間がある。さらに、今回の調査地に、B期の遺構が無かったことは、調査地の東半部に広大な空間があったことを示す。半城宮・平安宮の西辺地域は馬資に該当するが、B期の大規模な建物の計画的配置は、官衙の性格と関連するものかもしれない。

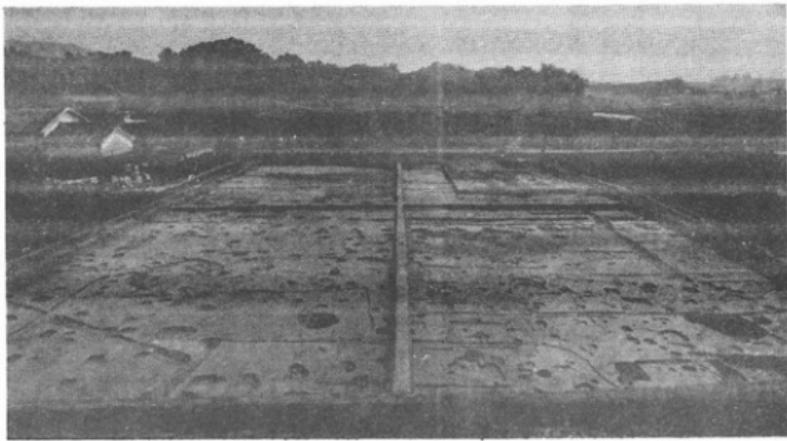
調査地全景（北から）

調査の結果、この地域の旧地形は起伏しながら西北方へ傾斜しており、このゆるい傾斜地を盛土整地していることが判明した。検出した遺構には、堅穴住居4・掘立柱建物7・櫛9・溝7・土壇16・井戸1などがある。これらの遺構は6世紀以前（古墳時代）、7世紀代、8世紀代、それ以降の4期に大別できる。

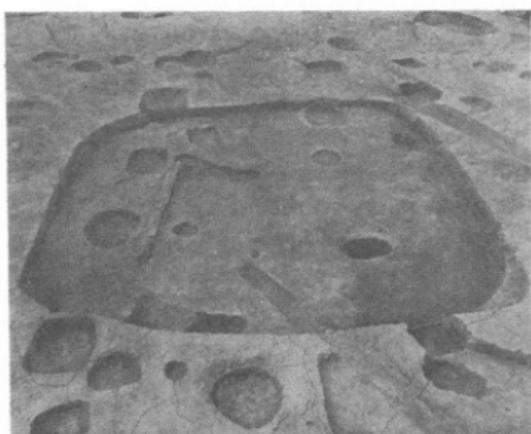
竪穴住居(SB160)

SB160は隅丸方形で、東西4.6m、南北4.3m、現深さ0.1m、床面で柱穴を4個検出した。周溝・カマド等は検出されなかった。この住居は火災にあつたらしく、建築材が焼け落ちた状態で遺存しており、東寄りの床面上では土器が火災当時置かれていたままの状態で出土した。

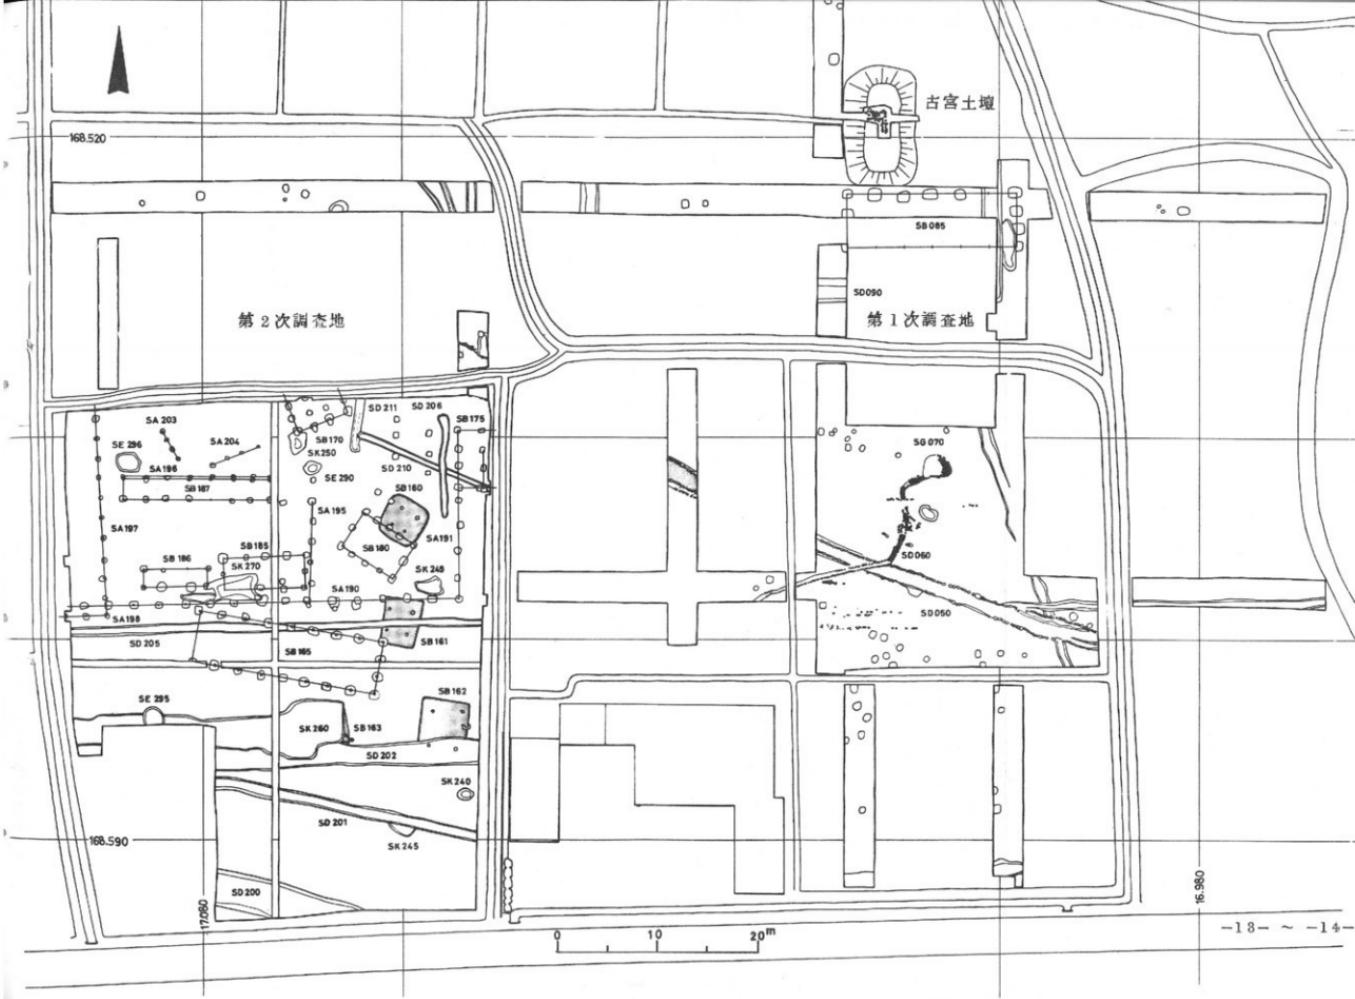
小堀田宮推定地第1次・第2次調査
遺構配置図 →

以上、発掘調査の概要を記したが、各期の遺構の配置、方位をみると、7世紀後半より8世紀初めの遺構は、ほぼ真北方位をとり、遺構が関連をもって配置されているのに対し、7世紀前半の遺構は、いずれも方位がふれており、関連性をもって造営されたとみられる遺構群は明瞭でない。ただし、7世紀前半の遺構には、方位が真東西に対して西で 10° ~ 30° 北へ傾いている遺構の多いことが指摘でき、これらが古い地割りに関連していることも考えられるが、今後の課題である。ところで、第1次調査の際、今回の調査区の東方一帯に7世紀前半の盛土整地が認められたが、今回の調査では、この盛土整地層はわずかにSD050の付近で検出しただけである。8世紀初めには、今回の調査区の北半に新たに盛土整地を行ない、建物を計画的に造営していることが認められた。SA190は8世紀初めに盛土整地して造営した建物群の南限を区画する施設と推定される。

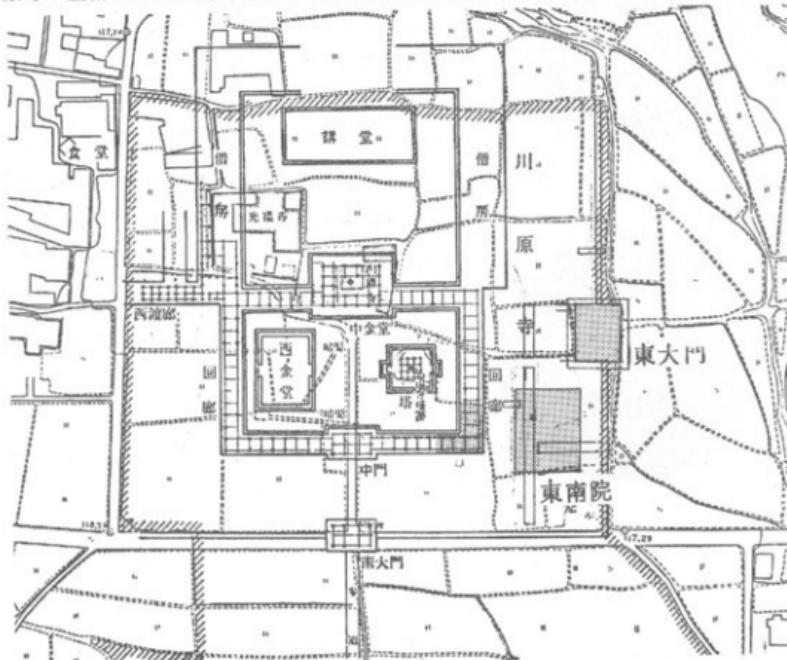
川原寺伽藍主要部

川原寺については、すでに昭和32・33年度の当研究所の発掘調査によって、伽藍主要部が明らかになっている。すなわち、中軸線上に南から南大門・中門・中金堂・講堂が並び、中門から中金堂へめぐる回廊に囲まれた内庭には塔と西金堂が向き合って立ち、また、講堂をとり囲んで僧房を配した伽藍配置である。しかし、東大門・東南院・回廊の一部などについては未調査であったので、今回、川原寺の整備のための資料を得ることを兼ねて発掘調査を行なうことになった。

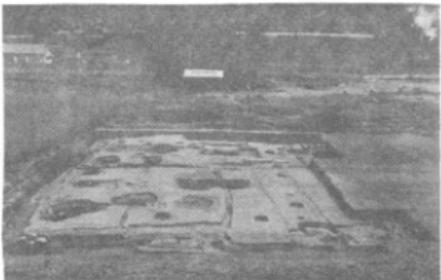
東大門跡（北から）

東門跡は前回の調査の結果や地形から塔心礎の東方約60mのやや北寄りのところにその位置が推定されていた。今回の調査によって、この位置で東大門を確認した。門の基壇上面は全面削平され、基底部がわずかに残るのみであり、東端は後世に土を掘り取られ一段低くされており、破壊されていたが、礎石抜取り穴やわずかに残る雨落溝などから、門跡とこれに取付く築地とをほぼ明らかにし得た。

門の基壇の規模は、復原すると、東西15m・南北17.7mと推定できる。基壇の南面東寄りの基底部では、外面を削えて並べた大きい玉石（長径0.5～0.6m）が東西に約3m検出された。この玉石列は地覆として基壇の周囲にめぐっていたものと思われる。西面南寄りでは基壇をとりまく玉石敷の雨落溝の痕跡を検出した。雨落溝は内幅約1mと推定される。門の規模は礎石据付け掘りかたや礎石抜取り穴列からみて、桁行3間、梁間3間に復原できる。柱間は桁行が中央間約4.5m

門の基壇は旧地表と推定される面より1mの深さまで掘込地業をおこない、黄色粘土と灰緑色砂土とを交互に突固めた版築となっている。この版築は基壇の西側と南側では基壇端から外側3m以上にまで広く及んでいる。しかし、基壇北端部は、基壇端から0.5~1mの範囲は黄褐色粘土を積みあげて基壇土とし版築が認められない。

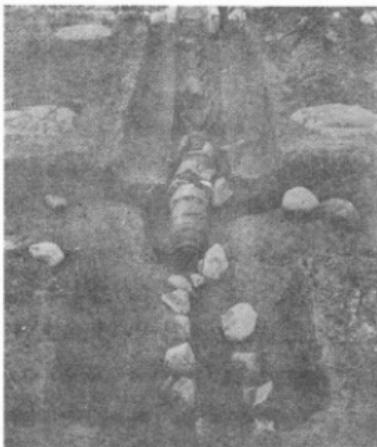
回廊・暗渠・溝

排水施設は、南面回廊基壇を南北に横断する部分は暗渠、その南は石組溝となっている。暗渠は基壇の築成と同時にとりつけられたもので、7本の土管を南北に連結し、全長は6.7mである。土管は瓦質の円筒管状をなしているが、先端がすぼんだ形態で、外側5ヶ所に凸帯をはりめぐらしている。全長約1~1.1m、口径は後端部で0.44~0.5m、先端部で0.22~0.3mである。先端部を南に向かってこの口を次の土管の後端部に0.05~0.1m挿入して連結してある。

連結部分は土管の両端の口径差が0.2mほどあるため、接続の部分には大きな隙間が生じており、このため土管と土管との間隙に丸・平瓦を挿入したり、あるいは連結部分全体を上部から瓦で覆って土砂の流入を防いでいる。土管を据える際には底部凸帯を割り取り、裏込め状に土管の外側にあてている例が一部に認められた。暗渠と回

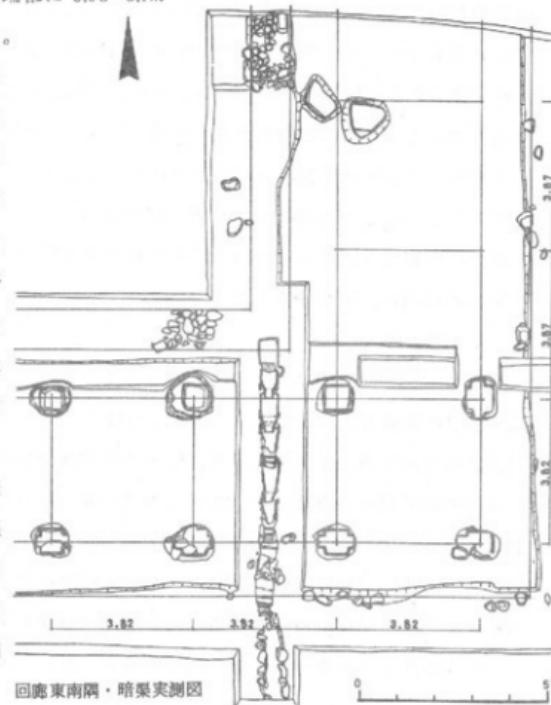
回廊東南隅・暗渠実測図

廊内側の雨落溝との接続部の状況は、後世の破壊が著しくその据付けの状態の全容は不明であったが、一部取付け部の底部は遺存しており、土管が接する雨落溝の凝灰岩底石を打ち欠き、両者が密着するように加工してあることを確認した。また入口には瓦や0.2m大の玉石がつめてあった。これは暗渠発掘後のものと思われる。暗渠の底面傾斜は入口と出口で約0.35mの落差がある。暗渠の南に接続する石組溝は開渠となっており、確認した全長は2.2m、内幅約0.3m、深さ約0.3mである。両側石に0.2~0.3m大の玉石を1・2段内側に面をそろえて並べている。この石組溝は回廊基壇の掘込み地業及び基壇外の整地層を掘り込んで造られている。暗渠及び石組溝の内の堆積土は、焼土・炭化物・凝灰岩片を含み、瓦や平安時代初頭の土器を検出した。なお、土管接続部分を覆う瓦の中には横方向の縄目の叩きのある平瓦が検出された。縄目の叩きを有する瓦としては現在のところ最も時期の遅る例である。

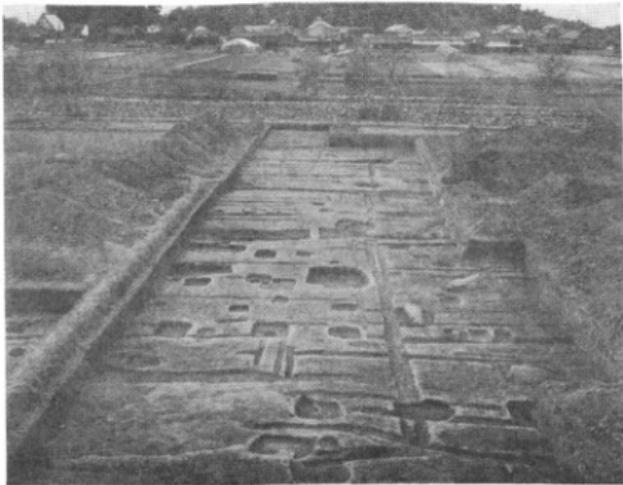
調査地全景
(東から)

検出した遺構はすべて同一面にある。トレンチ内の層序は、上層から耕土一末土一黄褐色土一整地土（黄白褐色埴土一山土）一暗灰色砂土の順になるが、ほとんどの遺構は整地土上面で検出した。整地土の存在しない部分では、暗灰色砂土の上面が直接あらわれている。整地土は、厚さ10~15cmで調査範囲内のはば7割におよんでいた。整地はこの地域の建物造営にさいしてなされたものであろう。整地土下の暗灰色砂土は厚さ60~70cmあり、この下層は暗灰褐色粘土となる。なお、暗灰色砂土中から5世紀後半代の須恵器が出土している。
