飛鳥・藤原宮発掘調査概報 9

奈良国立文化財研究所

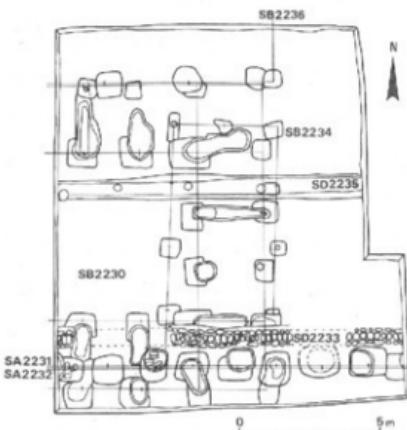
藤原宮第22次調査遺構配置図(1:400)

A期に属する遺構は、掘立柱建物SB2234が1棟ある。SB2234は、梁行2間、桁行4間以上の南北棟と考えられる。ただ南妻は、調査区域外にあって、検出できなかった。柱間は梁行1.9m、桁行2.2mの等間である。

B期の遺構は、前述したように3回の造替がある。これをB₁～B₃の3小期に分けて述べることとする。B₁期には掘立柱建物SB2230がある。この建物は梁

行5間、桁行4間以上で四面に廂をもつ東西棟と推定される。今回の調査では東妻の梁行5間分と桁行4間分を検出した。また建物の西半分については調査区外にのびていることを確認したとどまつた。柱間寸法は身舎が2.05m(7尺)等間、廂が2.3m(8尺)である。身舎の柱掘形は一辺1.14mの方形で、出土した柱根からみて柱径0.3mと考えられる。これに対し廂では、柱掘形が一辺0.6

B₂期には掘立柱塀S A 2231がS B 2230を廃して建てられている。これは柱間2.93m(10尺)等間の東西塀で3間分検出した。

にともなう玉石組の溝S D 2233が造られている。S A 2232も柱間2.97m(10尺)等間の東西塀で、その北約1mのところにS D 2233が平行して走る。この玉石組の溝は幅0.6mで側石も一部残存していた。

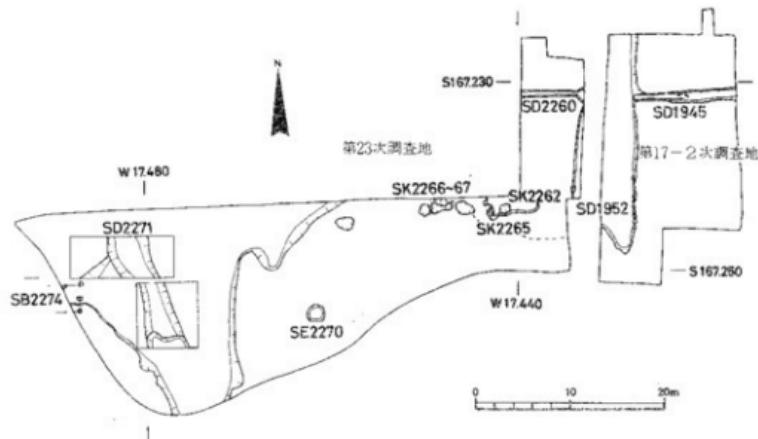
藤原宮第23次調査遺構配置図(1:600)

S B2274は、南北2間以上、東西1間以上の掘立柱建物。柱間1.6m・柱穴方0.5mで丘陵裾部に近接する小規模な建物である。井戸S E2270は、径1.8m、深1.1mの掘形をもち、井戸枠の遺存はない。井戸埋土は3層に分れ、上層からは木簡をはじめとする木質遺物が、中・下層からは上器が多く出土した。

朱雀大路西側溝 S D 1952は昭和51年の調査で東岸を明らかにしているが、今回その西岸を検出した。溝肩部には部分的ながら径40cm大の石材が遺存し、溝幅5.0mを知ることができた。溝 S D 2260は、幅0.8m、深0.3mの素掘りの東西溝であり、朱雀大路路面上を横断する溝 S D 1945の西延長上にあたる。下層溝 S D 2271は、発掘区西半の整地土層下に検出した幅3.9m、深0.6mの流路であり、丘陵谷間から山裾に沿い西北流する。溝内からは布留式土器が出土した。S K 2266・2267は発掘区東端に集中する土塙群で、いずれも藤原宮期の土器少量を包含していた。S X 2265は柱痕跡をとどめる柱穴であるが、関連の柱穴は検出できなかった。

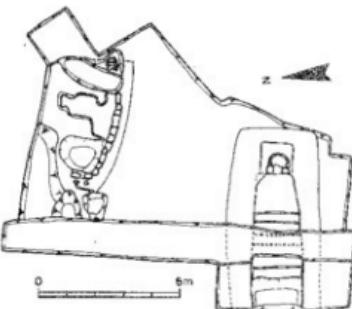
日高山瓦窯遺構配置図 (1:200)

探査の結果を参考に約 100 m²の発掘区を設けた。調査の結果、並列する瓦窯 2 基を検出し、南から 1・2 号窯とした。なお昭和35年調査の瓦窯は探査の成果から 4 号窯と呼ぶ。

2 号窯は、1 号窯の北 7 m にある全長 4.7 m の平窯であり、窯体北半はすでに失われていた。構造および平面形は、昭和35年調査の 4 号窯と類似する。すなわち、花崗岩地山層を掘込んだのち、日乾レンガを平積みして構築する平窯で、窯壁は日乾レンガ面にスサ混り粘土を塗り仕上げている。日乾レンガ 7 段

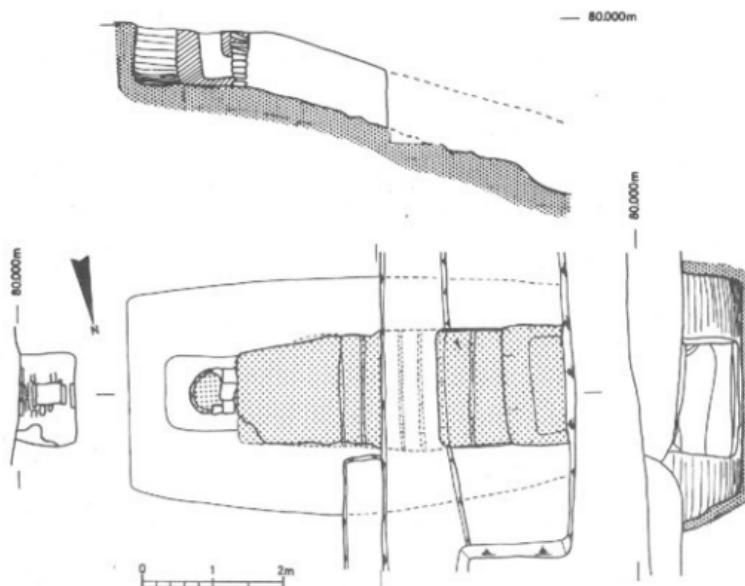
日高山1号瓦窯実測図(1:80)

は長さ 3.8 m、最大幅 1.6 m の規模で、奥壁中央に 1 口の煙出しをもつ。床面には地山を削出した階段 6 段があり、床面傾斜 17 度前後をはかる。燃焼部はすでに大半を失っていて、わずかに長さ 0.5 m を検出したにすぎない。燃焼部床面は、焼成部最下段よりさらに 0.35 m 低く、1.5 m の幅が知られた。

1 号窯の構築は、地山層を平面長方形に掘込むことから始まる。この掘形は全長 6.2 m 以上、最大幅 3.6 m、深さ 0.9 m 前後で、窯体に比して著しく幅が広い。ついでこの掘形の内側に粘土を版築状に幅約 1 m 積み上げ、窯体の輪郭を作れる。そしてこの輪郭の内壁に粘土（厚 10~15 cm）を塗り窯体を仕上げている。煙道部は大きく輪郭を作ったのち、多量の粘土を用いて作るが、奥壁との取付け部にのみ日乾レンガを使用する。天井部は奥壁近くに一部をとどめていたが、スサを混えた粘土（厚 30 cm）を認めたのみで構造の詳細はわからない。上述したような窯体の構築方法は、崩壊しやすい花崗岩のばい爛地山層に窯を作る際の一つの工夫とも解されるが、詳細は不明である。焼成部には上下 2 つの堆積層があった。下層は厚さ約 20 cm の灰屑であり、上層には 7 世紀後半の上器や 8 世紀代の土馬、11~12 世紀の瓦器などが混在していた。

今回検出した1号窯は、登窯であるものの構築方法が特異であり、また奥壁部が角張るなど通有の登窯とは異なっている。むしろ、奥壁から直角に立ちあがる煙出しの構造は、平窯である2・4号窯と共に通するから、ともに藤原宮造営に際し構築操業された瓦窯とみなせるのである。(なお上記2つの調査成果については、「藤原京右京七条一坊調査概報」1978年9月を参照されたい)。

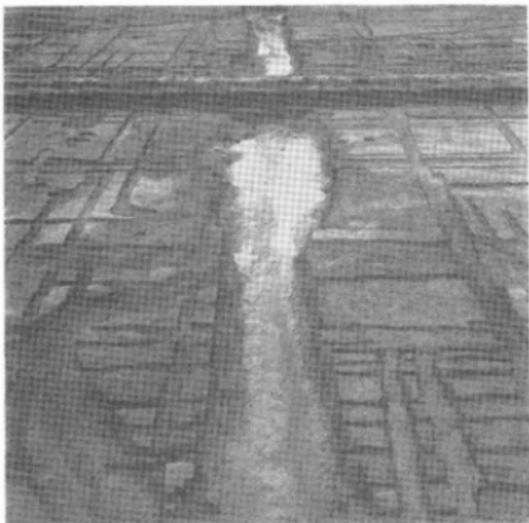
内濠S D 2300・方形周溝基S X 2315(北から)

内濠 S D 2300 は、大垣 S A 175 の西方 11.8 m に位置する素掘りの南北溝である。総長 41 m 分を検出した。S D 2300 は幅 2.2 m、深さ 0.7 m の規模をもち、断面は鋭く立ちあがる逆台形を呈する。溝の堆積層は 3 層に分かれ、上層（茶褐色粘土）には軒瓦を含む瓦類、中層（灰色砂）には大量の土器類、下層（灰色粘土）には土器類とともに木簡をはじめとする木質遺物が含まれていた。発掘区中央付近では、溝壁が軟弱な灰色細砂層であるため両岸が崩れ、幅が 4.5

古墳時代の遺構には、方形周溝墓S X 2315、溝S D 2317・2320・2321があり、他に土塙7がある。いずれも古墳時代初頭の遺構である。S X 2315は、発掘区北端で検出した方形周溝墓である。東で北へ約30度振る主軸をもち、周溝心々で長辺（西南・東北辺）9.5m、短辺8.0mをはかる。周溝は最大幅1.2m、深さ0.8mの規模であり、溝底は北へ下がる。溝の堆積土から庄内式上器が出土した。S X 2315の上には布留式上器を含む茶褐色質土の堆積がみられ、その上面から内濠S D 2300が掘込まれていた。主体部については、周溝内側を全面精査したが確認できなかった。S D 2320・2321は、外濠東岸で交叉する2条の斜行溝である。両溝とも交点付近で溝底が浅くなるため、前後関係は明確にできなかった。このうちS D 2320は、東南に流れる幅2.4m、深さ0.5mの溝であり、溝内から庄内式土器が出土するが場所によって多寡が著しい。S D 2317

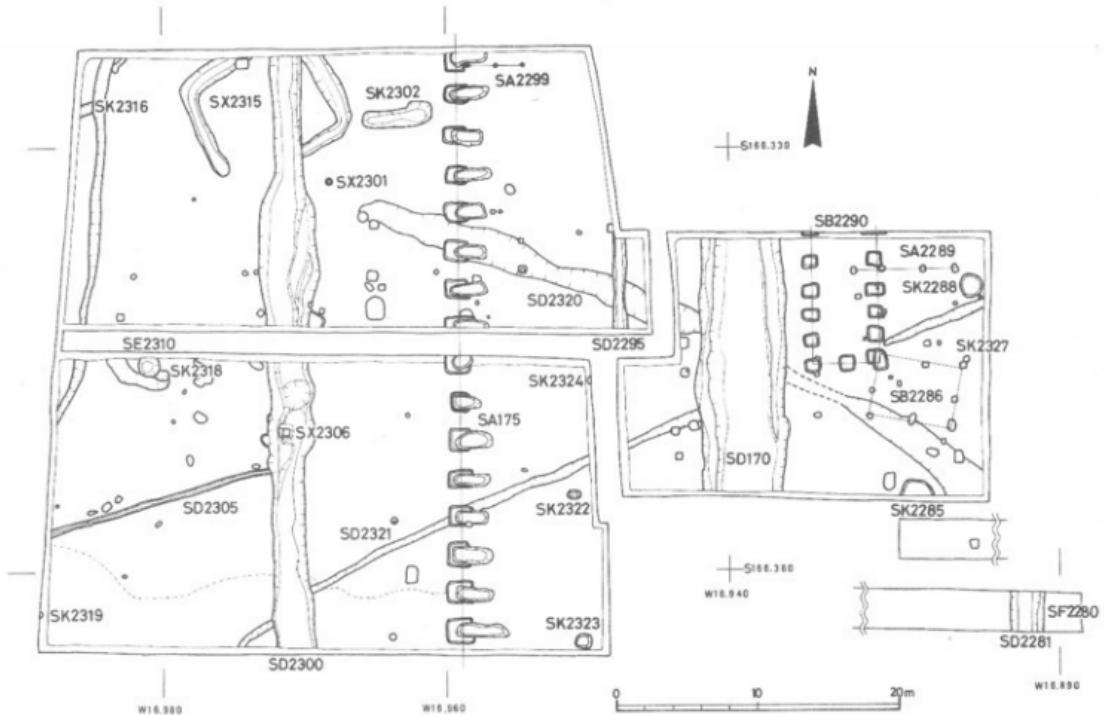
藤原宮第24次調査遺構配図 (1:400)

藤原宮期の遺構　藤原宮期の主たる遺構には、藤原宮東面大垣S A 175、同東内濠S D 2300、同東外濠S D 170、井戸S E 2310、掘立柱建物S B 2290、土塙S K 2285、溝S D 2281・2295・2305などがある。

東面大垣S A 175は、宮の東を限る掘立柱塙である。今回の調査では40mに

わたり、15間分を検出した。柱掘形は、一辺 1.8 m 前後の方形平面をもち、深さ 0.7 m を残す。いずれも東方へ大きく掘られた柱抜取り穴を伴っていた。柱間寸法については、各柱とも抜取られていて正確な数値を計測することができないが、柱掘形の状況からすると 2.66 m 等間と考えるのが最も妥当なようである。ちなみにこの数値は、北面・西面両大垣の柱間寸法とも一致する。このように復原できた柱間寸法 2.66 m は、おそらく 1 尺を 0.2966 m とする基準尺の 9 尺分に相当するものと思われる。なお、北面大垣などで認められた柱穴底部の礎板は、調査地の地山が粘土ないし砂層であり、著しい湧水があったにもかかわらず検出できなかった。また、奈良県教育委員会による北面大垣の調査では、大垣柱穴の両側に小穴を伴うことを確認しているが、今回の調査では、西面大垣の場合と同様、確認できなかった。

外濠S D 170は、大垣S A 175の東方20mに位置する素掘りの南北溝である。全長20m分を検出した。これは、幅5.5m、深さ1.3mの規模をもち、断面は逆台形を呈する。溝の堆積層は3層に分かれ、上層（茶褐色粘土）には少量の土器類、中層（青灰色粘土）には軒瓦を含む大量の瓦類、下層（暗灰色砂）には大量の木片とともに多くの木簡が含まれていた。外濠では、内濠に比して土器類の出土量が著しく少い。

S B 2290は、外濠の東に建つ桁行5間以上、梁行2間の南北棟掘立柱建物である。柱穴は、一辺1.2m、深さ0.6mの方形掘形をもち、東側柱には柱痕跡をとどめる。柱間は、梁行が2.4m等間であるのに対し、桁行では南端が2.1m、つぎの3間分が1.8m、発掘区北端が1.5mと不揃いである。この建物は、藤原宮期の遺構と方位が揃ううえ、東側柱列と大垣S A 140との距離が100尺(29.6m)であるなど、この時期の遺構と考えて誤りない。性格については、東面北門推定地に近く、外濠東岸に接して建つ細長い南北棟とみられるから、宮城内を守護する衛士の詰所（仗舎）か、あるいは「厩亭」にあたる建物とも考えられる。

今回の調査成果と、第10次調査（西面大垣）の成果から、藤原宮の東西両大垣間の距離 925.4 m が求められる。この数値は、確認した両大垣の位置を、宮中軸線の振れ（方眼方位に対し N 26° 30' W）で換算して求めた値である。一方宮南北両大垣間の距離は、906.8 m であることが判明しているから、東西幅の方が 18.6 m 長いことが知られる。このことは、宮大垣が正しく方形にめぐっていたとする従来の宮地割復原に疑問をなげかける一つの材料となろう。

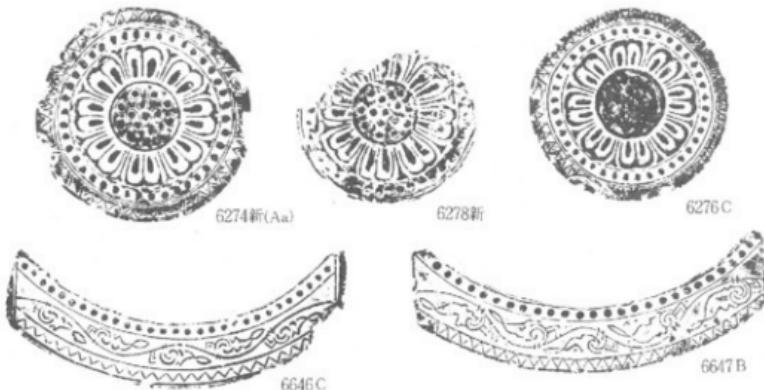
第24次調査出土軒瓦（1:5）

いえる。内濠と外濠から出土した軒瓦について、その型式を比較すると両者に若干の相異が認められよう（表参照）。すなわち、軒丸瓦については、外濠から6274型式が約6割を占める高率で出土したが、逆に内濠では少く、6276Cや6279Bが目だっている。また軒平瓦についても、外濠では6646Cが8割近くを占めているが、内濠からは1点出土したにすぎず、6643Cや6647Bが目だつ。この両濠にみられる相異は、外濠の東にあるSB2290によって生じたものと思われ、軒丸瓦6274Aaと軒平瓦6646CをSB2290所用軒瓦の組合せとみるとことができよう。そして、大垣所用軒瓦については、軒丸瓦6276C一軒平瓦6647の組合せが主体をなしたと考えられる。鬼瓦は、外濠から出土した。これは、厚さ6cmの粘土板の平面に三重弧文を削り出したもので、裏面上半に円形の抉り穴と粘土の剥落痕跡をもつ。鬼瓦は上端および左端を欠くが、縦42cm、幅32cmに復原できる。藤原宮の鬼瓦はこれまで知られておらず、蓮華文か鬼面文かが問題であったが、今回の出土により紀寺出土品と類似する三重弧文であることが判明した。

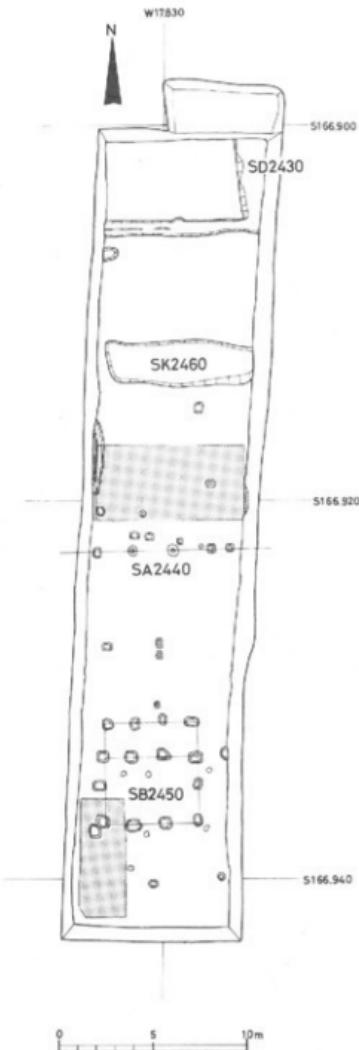
第26次調査遺構配置図（1:300）
細部分の詳細は次頁

掘立柱建物S B 2450は、身舎3間×2間の小規模な東西棟で、北面に廂がつく。梁行1.8m等間、桁行1.66m等間である。塀S A 2440は、掘立柱建物S B 2450の北廂から約9m北にある東西方向の掘立柱塀であり、柱間は2.1m等間である。3間分を検出したが、第10次調査では検出していないから、西方へはそれほどのがないものと考えられる。

土塙S K 2460は、東端が発掘区外に拡がるため全体の規模は明らかでないが、現状では東西方向に長い長方形を呈す。幅2m前後、深さ0.25m前後で、長さ7.5m分を検出した。土塙内からは7世紀後半の土器と藤原宮期の土器・瓦が出土した。溝S D 2430は、南北方向に走る素掘りの溝で、発掘区の北東隅で検出した。溝の両肩は調査区の北端で確認し、幅2.3m、深さ0.3mをはかる。

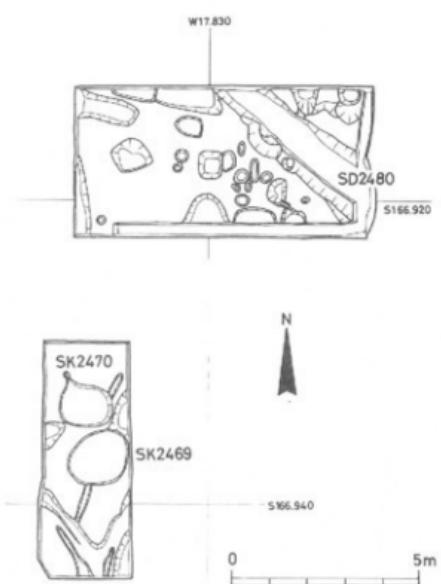
第26次調査弥生時代遺構配置図（1:150）

土塙S K 2469は、径約1.5mのほぼ円形を呈し、深さ約0.3mの土塙。遺物は出土していないが、層位から弥生時代中期の遺構とみなせる。土塙S K 2470

は、ほぼ橢円形の平面をもち北西部が小さく突出する。東西径約1.4m、南北径約1.1m、深さ0.3mをはかる。土塙内からは第V様式の古い段階の高杯などが出土した。溝S D2480は、北西方向に流れる溝で、幅約2m、深さ0.9mをはかる。溝の堆積土から第III～V様式の土器が出土した。

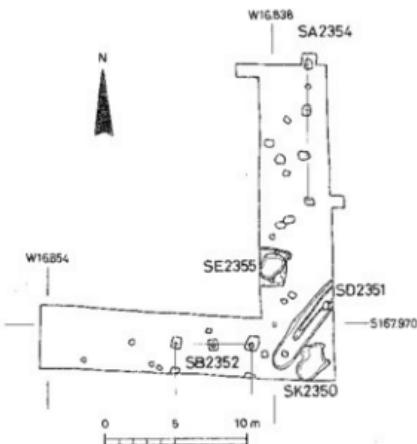
第23-2次調査遺構配置図 (1:400)

藤原宮期の遺構 S B2352は南北棟掘立柱建物で、北妻の部分を検出した。梁行2間で柱間2.7mをはかり、方位はほぼ方眼方位にのる。柱掘形は、方約0.7mで1ヶ所柱根を留めていた。S A2354は、南北方向に走る掘立柱塀であり、掘立柱建物S B2352と同一方位をとる。柱間は3.2m、3間分を検出した。

藤原宮以前の遺構 斜行溝 S D 2351は、幅 1.4 m をはかる。南西に行くにつれてだいに浅くなり、発掘区の南端で消滅する。S E 2355は、2段の掘込みを有する井戸である。上段の掘形は、一辺約 2.7 m の不整方形の平面をもち、その底部に橢円形（長径 1.9 m、短径 1.5 m）平面の下段を掘込む。深さは遺構検出面から 1.4 m をはかり、底面は青灰色粘質土層に達する。井戸枠の遺存はなかった。井戸 S E 2355の廃絶時期は、井戸埋上からの出土土器より判断して、7世紀後半に位置づけられる。

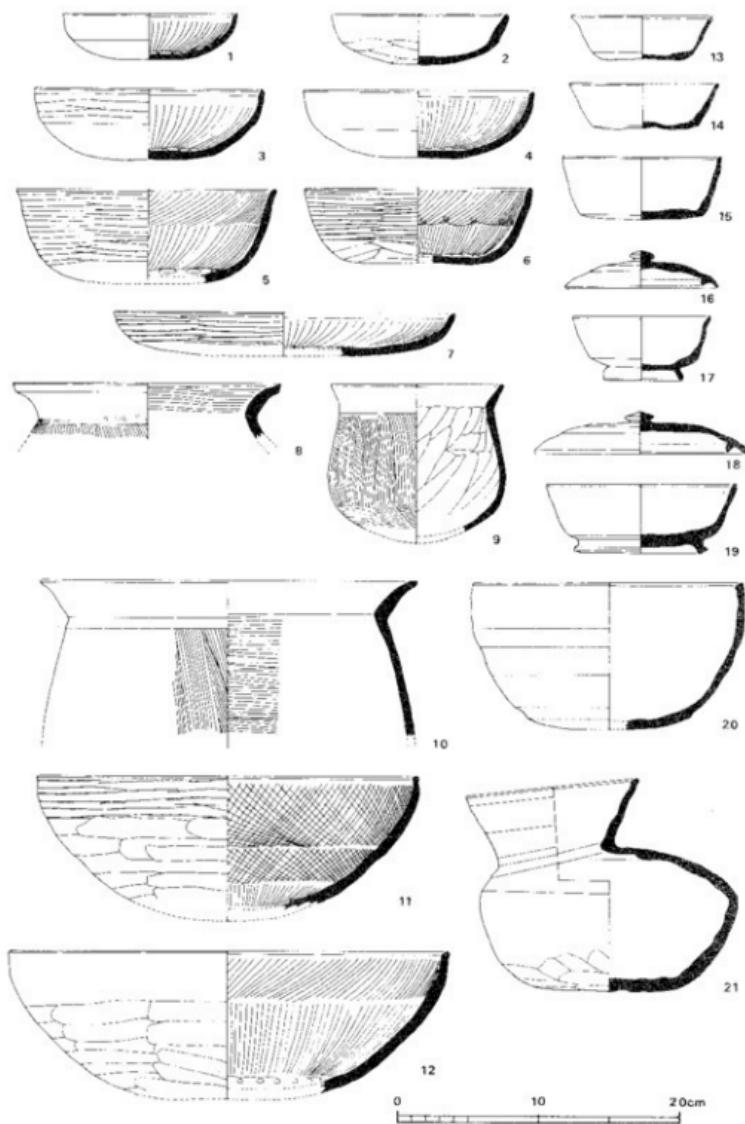
井戸 S E 2355出土土器実測図

S E 2355からは、土師器・須恵器が出土した。土師器には杯A（5・6）、杯C（1・3・4）、杯H（2）、皿（7）、鉢（11・12）、甕（8～10）があり、須恵器には杯A（13～15）、杯B（16～19）、鉢A（20）、平瓶（21）などがある。このなかで、土師器杯Cと須恵器杯B蓋が注目される。土師器杯Cでは、坂田寺 S G 100出土の土器に比べて、わずかながらも器高が低く、底部外面のヘラケズリを省略する特徴をもつ。また口縁部外面のヘラミガキについては、省略するもの（4）と省略しないもの（3）との2者がある。須恵器杯B蓋では、すべて身受けのかえりを有している。このように、S E 2355出土土器は、形態・法量・調整手法ともに大官大寺 S E 116・S K 121出土土器と類似し、7世紀第Ⅲ四半期（飛鳥Ⅲ）に位置づけることができよう。

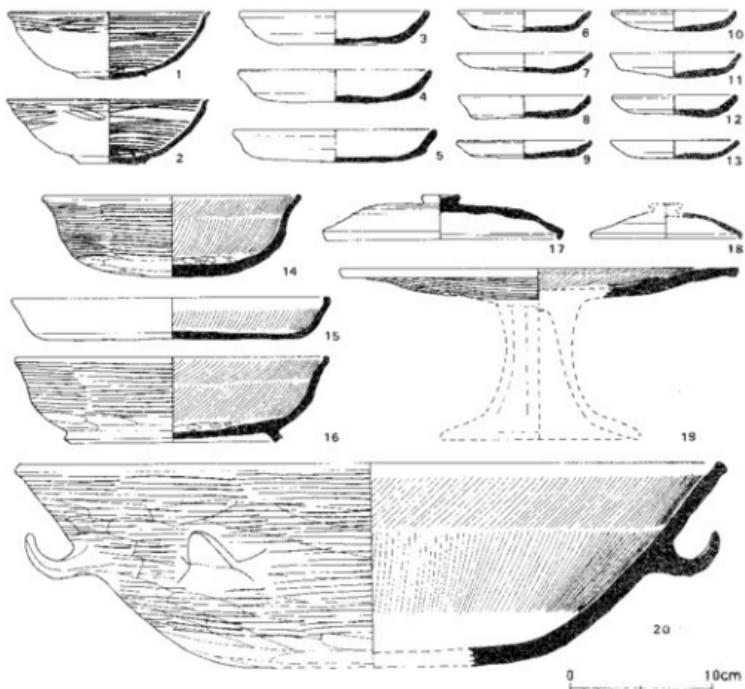
十器実測図 1~13 - S K2371, 14~20 - S B2370柱抜取り穴

遺物 S B 2370の柱抜取り穴から出土した土器には、土師器杯A・杯B・皿A・盤A、須恵器蓋がある。土師器杯A(14)の底部には「夫」の墨書きがある。盤A(20)は把手が6個付されている点でやや特異なものである。須恵器蓋(17)の内面は全体に磨滅し、墨が付着する。転用硯としてかなり長期間使用されたものらしい。また図示しなかったが、落書きないし習書かとも思われる墨書きのある須恵器蓋の破片がある。断片的に「見」・「明」・「大地」などの文字がみえるが、多くは相互に重なり合い、判読することができない。上述の土器

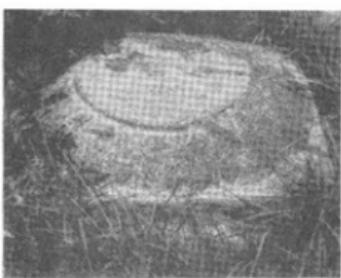
山田寺礎石(藤田美術館蔵)

金堂の礎石は、花崗岩を用い一辺1mの方座の上に円柱座を造出している。山田寺の礎石については、かつて塔跡に蓮弁を伴う礎石が存在したという報告があり、山田寺礎石を所蔵する藤田美術館の御好意により調査したところ、單弁十二弁の蓮弁をもつ礎石数個を確認した。この結果を得て、金堂基壇上の礎石を精査すると、蓮弁の先端部がわずかながらも残っており、一辺1mの方座の上に径90cmの單弁十二弁の蓮華座を造出し、その中央に径60cmの円柱座をもつ礎石が復原できる。基壇上にあった3個の地覆石は、いずれも花崗岩であり、幅25~35cm、長さ1.3m、高さ25cmの長方形の地覆座をもつ。うち2個には、地覆座中央に壁内の間柱をうける平面長方形の「くりこみ」(40×20cm)がある。

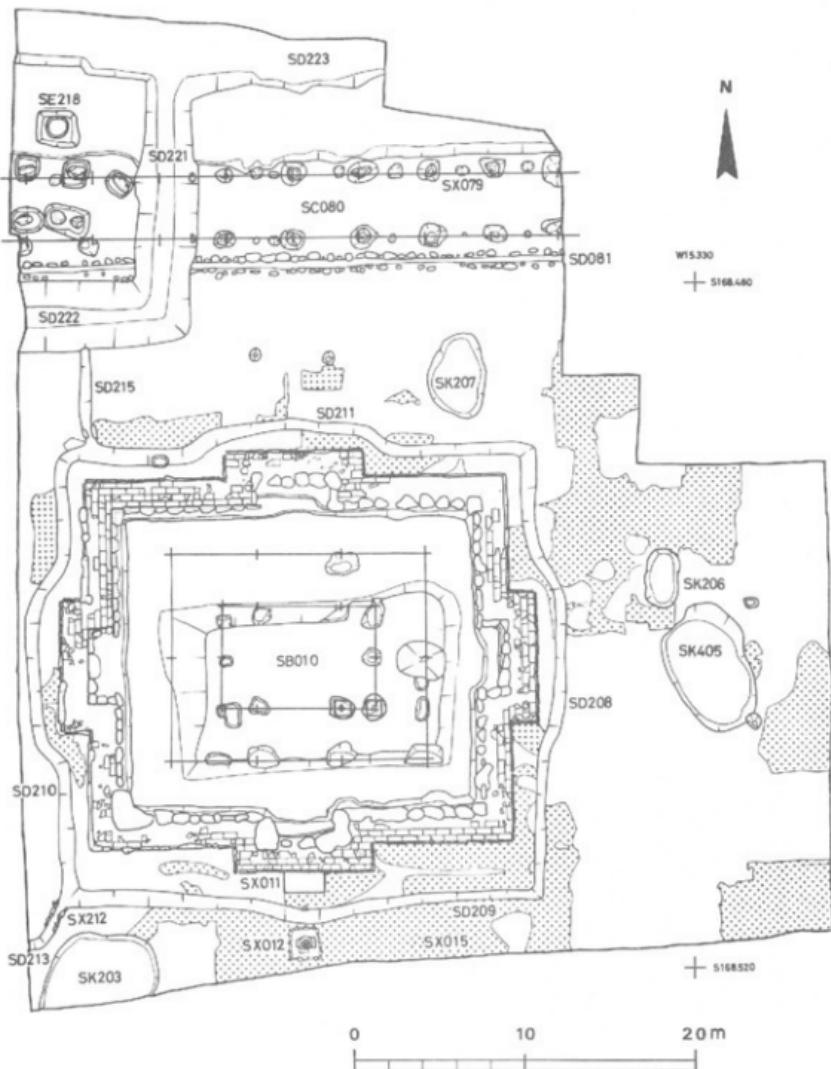
山田寺第2次調査遺構配置図

金堂の遺構（S B 010） 調査前の金堂基壇は、北と西側が削平され東西約18m、南北約12mの方墳状の土壇となり、その上に2個の礎石と3個の地覆石が残っていた。発掘によって判明した金堂基壇は、四周に犬走りを巡し、四面各中央に石階を配する壇上積み基壇であり、東西21.6m（約65尺）、南北18.2m（約55尺）、高さ約2mの規模をもつ。上述の地覆石3個は移動していた

が、礎石2個は創建時の位置をとどめていた。この他に礎石抜取り穴12ヶ所、地覆石抜取り穴3ヶ所を確認し、金堂建物を知る手掛りがえられた。それによると建物の平面は、桁行3間（約9m）、梁行2間（約6m）の身舎に、桁行3間（約15m）、梁行2間（約12m）の廂が四面につく東西棟であり、建物全体としても、正面3間、側面2間となる。このような建物平面は、従来知られている身舎と廂との関係では解釈しきれない。おそらく構造的には、法隆寺金堂のように雲型肘木の使用が想定され、

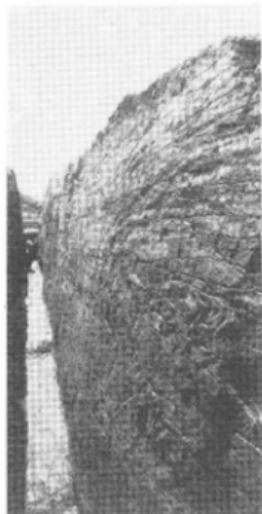
金堂基壇の版築

この礎石や地覆石の据付けは、基壇築成に並行しておこなわれている。すなわち、一定の高さまで基壇を築成した段階で据付け掘形を掘り、根固め石などを用いず直接版築土上に置き、その後再び版築層を積みあげて基壇を完成している。なお、地覆石抜取り穴が入側柱列では検出されず、さらに現存する2個の礎石に

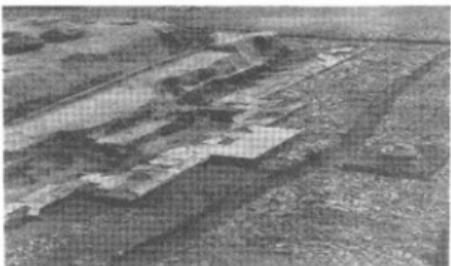
礼拝石 S X 011・燈籠 S X 012 (南西から)

金堂南面中央の犬走りに接して礼拝石（S X 011）を検出した。これは東西2.4m、南北1.2m、厚さ0.2mの板石であり、長辺を犬走り縁石に平行して置く。礼拝石に用いられた石材は、通称「竜山岩」と呼ばれる流紋岩質溶結凝灰岩で、隅を少し欠く程度ではほぼ完存していた。金堂前面にこのような礼拝石をもつものとしては、大阪府四天王寺の転法輪や、家形石棺の蓋を転用した大阪府鳥坂寺の例が上げられるが、類例は少ない。

金堂の南面階段から南へ5.6mの伽藍中軸線上には、燈籠S X 012がある。燈籠は、台座とその下にある台石、およびそれらを据えた石組の壇をとどめていた。この周辺からは凝灰岩製の火袋片などが出土している。台座は、凝灰岩の一石造りで、径60cm、高さ15cmの八角形を呈す。上面には単弁八弁の反花が造り出され、その中央部には竿石を立てるための円孔（径25cm）がある。台座下には、長方形を呈する花崗岩の台石がある。台石の中央部南寄りには、台座と同様、竿石をうけるための孔（径15cm、深さ18cm）をもつ。なお台座は台石上に埠をつめて据えられている。この壇の使用は、台座の円孔が垂直に穿たれずやや南に偏しているため、直接台石上に据えると竿石の安定が計れないことによる。台座および台石の周囲は、玉石で方1.9mに区画された壇となり、壇の上面にはバラスが敷かれていた。瓦敷はこの壇の縁石に密着しているので、燈籠を据えるこの壇が、8世紀に存在していたことは明らかである。ただし創建時にまで遡りうるかについては、不明な点が多い。なお現存する台座につい

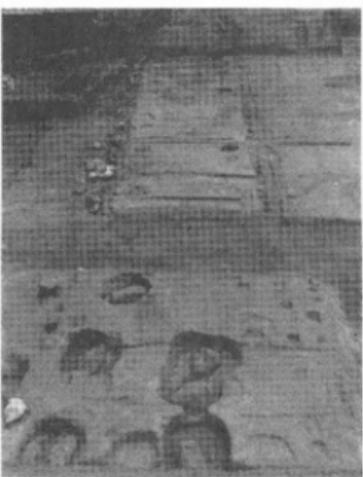
北面回廊 S C 080 (西から)

回廊は梁行 1 間の単廊で、8 間分 (31.2 m) を検出し、東寄りの 5 間分では礎石据付け穴と礎石抜取り穴を確認した。抜取り穴には、ばい爛した花崗岩礎石の底面が「もなかの皮」状に残っていた。それらから柱間を復原すると、金堂とは規準尺が異なり、1 尺約 30 cm とするのがよい。すなわち柱間は、桁行 13 尺 (3.9 m) 等間、梁行 12 尺 (3.6 m) となる。礎石は、西半部の礎石落し込み穴 5 ケ所から 6 個を発見した。このうち 3 個は一辺 70 cm の方座の上に、径 60 cm の円柱座を造出し、他の 3 個には地覆座がつく。地覆座をもつ礎石が北側の落し込み穴から出土しているから、回廊の北側柱列は仕切られ、内庭側の南側柱列は開放になっていたことがわかる。なお、礎石据付けにあたっては、金堂の場合と同じく、根固め石の使用はない。また回廊の焼失については、周辺が削平されており、現状ではいずれとも決しがたい。

回廊基壇の基底部は、岩盤の地山を削り出して造り、その上に黄褐色粘質土を積む。基壇上面はかなり削平され現存高 10 cm しかない。本来は 40 cm 前後であろうか。基壇南縁には、花崗岩玉石の抜取り穴がならぶから、乱石積みの基壇である可能性が強い。回廊南縁と回廊心との間は 3.15 m あり、基壇幅は 6.3 m と復原できる。雨落溝のうち北側は破壊されていたが、南側の溝 S D 081 では側石に使用したとみられる花崗岩玉石の抜取り穴を検出した。これにより溝の幅約 45 cm が知られる。

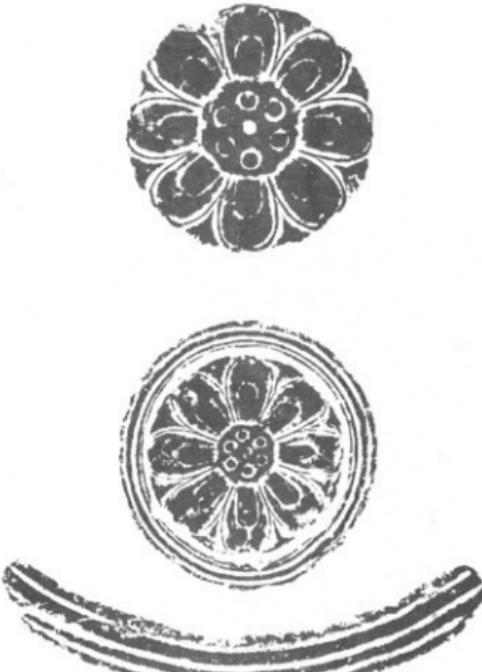
山田寺金堂所用樋先瓦・軒瓦（1:4）

軒丸瓦では、単弁八弁蓮華文のいわゆる「山田寺式」軒丸瓦が多数出土した。他に大官大寺所用瓦6231や奈良時代の複弁八弁蓮華文瓦6311Bが少數ある。この「山田寺式」軒丸瓦は、6種に分類されるが、今回の調査ではこのうち、瓦当面径が最も大きく、弁が幅広くて長いA種が多数を占める。軒平瓦では、四重弧文軒平瓦が多い。他に三重弧文軒平瓦や大官大寺所用瓦6661、平安時代の変形唐草

文軒平瓦などがある。種先瓦では、5種に分類されるうち軒丸瓦と同様、面径が大きく彫の深いA種が過半を占めている。塔周辺の調査所見では、軒丸・種先瓦とともに小型のものが多く出土しているから、上述した軒丸瓦A、種先瓦Aを金堂所用の瓦とみて誤りあるまい。これら「山田寺式」の瓦類は、ともに胎土に砂粒が多く含み、焼成は堅緻で、色調は暗灰色を呈するものが多い。瓦類ではこのほかに、蓮華文鬼瓦、鬼面文鬼瓦、鶴尾、面戸瓦・熨斗瓦などの道具瓦、「大」と刻した文字瓦などがある。

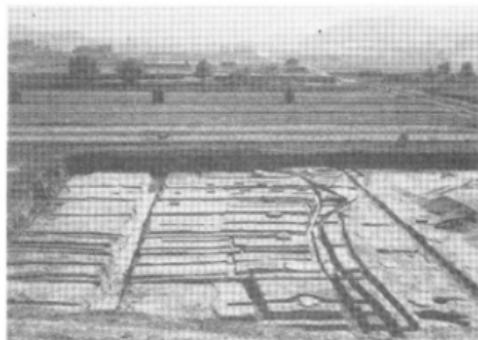
東面回廊 S C 051・溝 S D 260 (北から)

回廊西側柱筋と塔基壇東縁部のほぼ中間には、幅約 0.6 m、深さ 25 cm の素掘り溝 S D 405 が南北に走っている。この溝は回廊基壇を切って掘られており、塔焼失時には、塔基壇からの流出土により大半が埋っていたようである。第 3 次調査で検出したこの溝の南延長部は、東面回廊の 3 間目中央付近で西へ折れまがる。したがって、この溝をただちに東面回廊の西雨落溝と考えることはできないが、塔基壇と回廊が近接しすぎるこの部分においては、回廊の雨落溝をも兼ねた排水溝として理解するのが妥当ではなかろうか。もしそうであるなら、溝 S D 405 によって、これまで必ずしも明確でなかった回廊の規模が復原できるのである。すなわち、回廊の軒出が 2.4 m (8 尺)、基壇幅が 8.4 m (28 尺) となる。

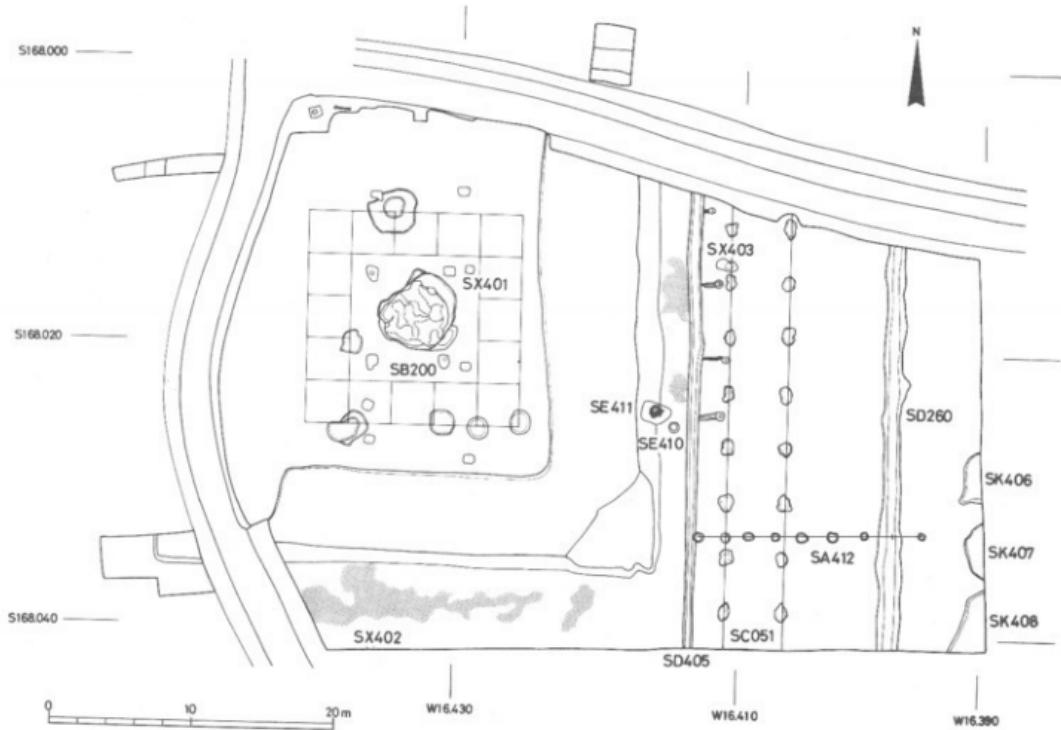
大官寺第5次調査遺構配置図（1:400）

〔礎石抜取り穴・据付け掘形〕 基壇上面は、耕作による搅乱が80cmの深さにおよび、遺存状態は良くなかったが、調査で礎石抜取り穴と据付け掘形7ヶ所を検出することができた。抜取り穴は、櫛原神宮造営時のものと判断できる。側柱では、南列東第1~3・5と北列東第4の計5ヶ所で抜取り穴を確認し、このうち後3者では据付け掘形をも検出した。入側柱では、西列南第2の1ヶ所のみで据付け掘形底部を検出したにすぎない。なお、抜取り穴には、搬出の際に礎石を打ち割ったものと思われる花崗岩の破片が残る。

心礎抜取り穴は、南北5.6m、東西5.4mの大きなもので、深さは現基壇面から1mほどある。抜取り穴には、根固め石が数個遺存するとともに、根固め石の痕跡も多く認められ、心礎は径1~1.5mの花崗岩玉石で固定されていたことが判る。また、心礎の据付け掘形がみられないことから、基壇の築成に先だって心礎が据えられた状況が把握されよう。心礎は、明治初年に岡本桃里が画いた「礎石配置図」によると、南北12尺、東西10尺の巨石である。その中央

部には径4尺の円形柱座が彫り込まれ、さらにその中心に舍利孔をもつ。本薬師寺東塔の心礎と同形式のものである。なお、四天柱礎石の抜取り穴や据付け掘形などは、一切検出できなかった。心礎の大きさを考慮すると、四天柱礎石を置く余地はなく、当初から存在しなかった可能性が大きい。この他に、基壇上からは塔造営に伴う足場穴S X 401を検出した。これは、東西両入側柱列と心礎の間を南北にならび、東西柱筋のほぼ中央に配されている。S X 401の掘形のいくつかには、角柱の痕跡（30×20cm）が残っていた。

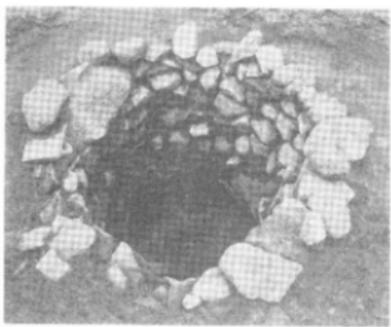
井戸SE 411 (東から)

大官大寺焼失以後の遺構には、SA 412、SE 410・411がある。SA 412は、東西に走る8間の掘立柱塙である。柱間は、西4間が1.8m(6尺)、東4間が2.1m(7尺)であり、柱掘形内には焼瓦が入る。SE 410は、深さ80cmの素掘りの井戸であるが、遺物を伴わず時期はさだかでない。SE 411は、塔基壇東縁部で検出した乱石・瓦積みの円形井戸である。焼土・瓦層を掘込む井戸掘形は、平面台形で南北1.3m、東西2.0m、深さ2.2mをはかる。井戸

側壁は、焼瓦と礫石とを交互に積みあげて作り、底面には4段重ねの曲物を据えている。掘形および井戸埋土から瓦器が出土した。それによってこの井戸が、13世紀中頃に構築され、13世紀末ないし14世紀初頃に廃絶したことがうかがえる。なお、井戸の埋土中には、埋井儀礼に伴うとみられる竹管が入っていた。

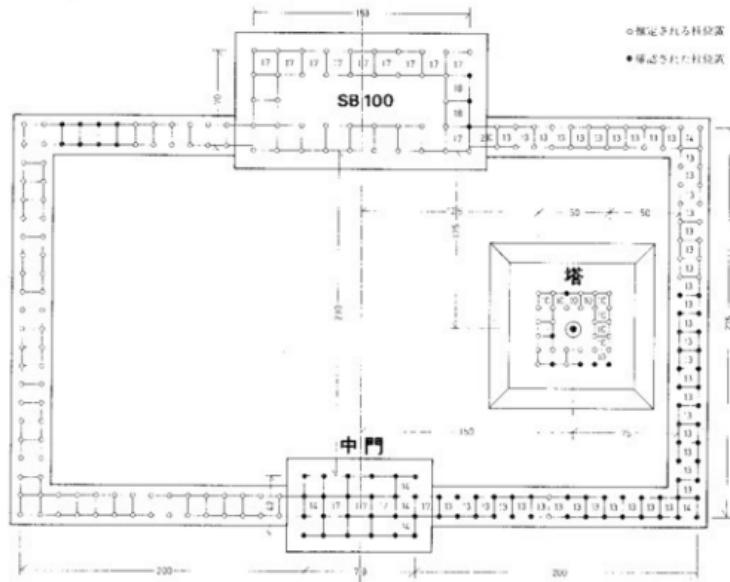
大官大寺伽藍復原図（1:1200 単位＝尺）

5)まとめ 大官大寺の塔は、『大安寺伽藍縁起并流記資財帳』に九重塔とみえ、百濟大寺以来、大安寺に至るまで、主要堂宇の中でとくに塔を重視する伝統がうかがえるのである。今回の調査によって、大官大寺の塔は、方5間で一辺50尺の平面をもつことが明らかになった。方5間の側柱が、塔としては特異なため、これを裳階とみる説もあるが、四天柱礎石が存在しない点に留意すると、裳階のない5間の塔と解するのが妥当であり、構造上きわめて特殊な塔であると推測されよう。

さらに、伽藍配置全体についてその均衡をみると、回廊が著しく横に長いのに気づく（縦横比1:1.75）。これに対し、塔の位置は東に偏すぎた感が強い。調査では、塔と対称の位置に遺構を検出できなかったが、仮に、伽藍軸線を中心塔と対称的な建物が計画されていたとする、塔との距離が250尺となり、SB100のような奥行の深い建物をそこに想定することは困難であろう。そこで、ほぼ同時期の本薬師寺や後身の大安寺が左右対称に2基の塔をもつこと、さらに平城京の諸官寺が2つの塔を基本に計画されていることなどを勘案すると、大官大寺についても当初2基の塔が計画されていた可能性が生じるのである。今後SB100の性格づけとともに検討すべき課題である。

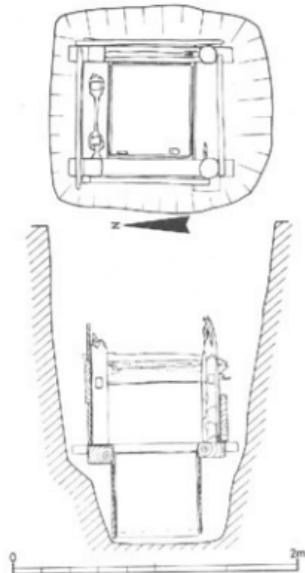
井戸実測図（1:40）

この調査は、家屋新築工事に伴って実施したものである。調査地は、奥山久米寺塔跡の東南方約100mの水田中に位置する。調査では、現地表下60cmにある暗褐色砂質土上面で井戸1基を検出した。井戸は1辺1.5m、深さ2.1mの掘形をもち、内部に2段構造の井戸枠を残していた。上段の井戸枠は、井桁に組んだ土居桁を基礎とし、その四隅に立てた柱によって横板の側板を積み上げる構造をもつ。内法は方97cm。横板は長さ約1m、幅30cm、厚さ3~5cmであり、北側3段分、他の3方は2段分をとどめる。隅柱には角・不整八角・円などの断面をもつ径12cm前後の材を用い、各々を横桟でつなぐ。土居桁は角材を相欠きの仕口で組合わせたものであり、南と北の材は幅18cm、厚さ13cm、東と西の材は幅12cm、厚さ12cmある。土居桁の四隅には、隅柱をうける枘穴が穿たれている。

井戸埋土は、8世紀末頃の土器を含む上層と、藤原宮期の土器を多量に含む下層とに分かれる。下層には8世紀中頃の土器も少量含まれるから、この井戸が、藤原宮期に作られ、8世紀末頃に放棄埋没されたことがわかる。井戸については、奥山久米寺との関連が考えられるが、詳細は不明である。

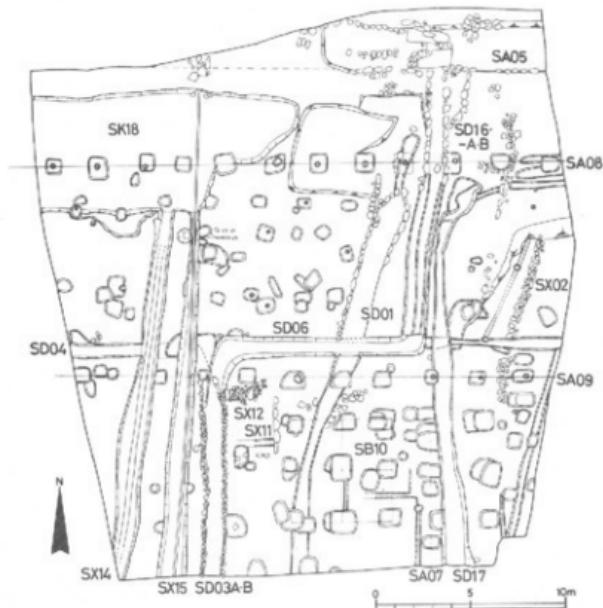
調査造構配置図 (1:300)

II期 SD10は、2間×2間の掘立柱建物。柱間9尺等間の総柱建物で、倉と考えられる。SA07は、SB10の東にあ

る柱間 9 尺等間の掘立柱南北堀。S A08 は、築地 S A05 の南 6 m にある柱間 8 尺等間の掘立柱東西堀。S D01 より新しく、S D16B より古い。S A09 は、S A08 の南 11.5 m にある柱間 8 尺等間の掘立柱東西堀。S D01・03 より新しく、S D17 より古い。S D06 は、幅 1 m の素掘東西溝。西は南折して S D03B とつづき、東は北折して S D16A となる。S D16 は、幅約 1 m の南北溝。A・B 2 期の堆積がみられるが、ともに築地 S A05 の下を通る。S X11 は、S B10 の西にある基礎縁状の玉石列。その西北には、集石暗渠状の施設 S X12 がある。S X14 は、幅約 1 m の溝で、底部は 25 cm 幅で一段深くなっている。S X15 の掘形の形状と類似する。S D04 より新しい。S X15 は、発掘区を南北に貫通する木樋の導水路。木樋本体は、長さ 6 ~ 12 m、外径 16 ~ 23 cm の身と、厚さ 5 ~ 10 cm の蓋板とからなる。身の内側をまるく刳って溝とし、その上部に蓋を落込む。身の継手は樋端を一部残し、納状につくり腰掛けて接続している。材はコウヤマ

このⅡ期の遺構の中で、木樋 S X 15の存在も注目に値しよう。これは飛鳥寺へ向って流れる上水施設であることは疑いなく、当初は西側にあるS X 14に設置されていたらしい。ただその取水や流水経路については不明な点が多い。調査地の南約100mで奈良県教育委員会が発掘した木樋や、現存する「安居井」(カナヤ井)との関連も考えられるが、さらに今後の検討が不可欠である。
