# 飛鳥・藤原宮発掘調査概報 10

昭和 55 年 4 月

奈良国立文化財研究所

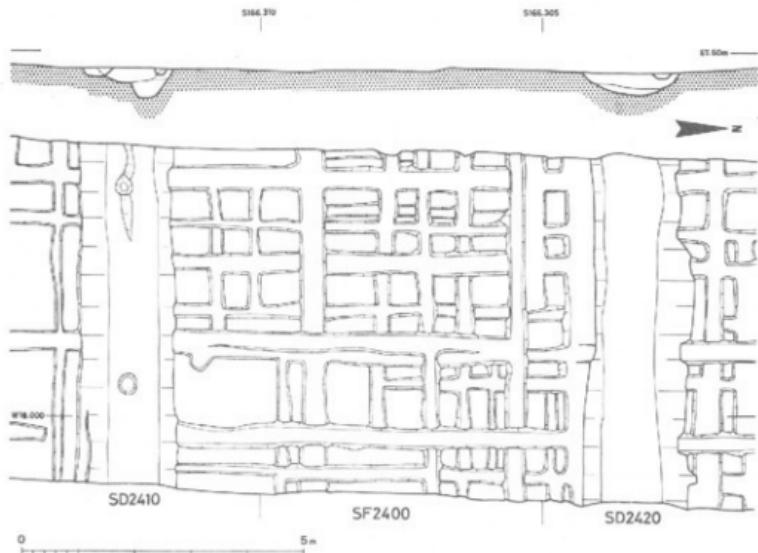
三条大路 SF2400 遺構配置図・断面図（1：100）

**藤原宮期の遺構** SF2400は三条大路、SD2410はその南側溝、SD2420は北側溝である。SD2410は溝幅約1.2m、深さ0.3m、SD2420は溝幅約1.7m、深さ0.4mであり、両溝ともに素掘りの溝である。埋土からは藤原宮期の上器が出土している。両側溝の心々距離は9.0m、三条大路の路面幅は約7.5mである。

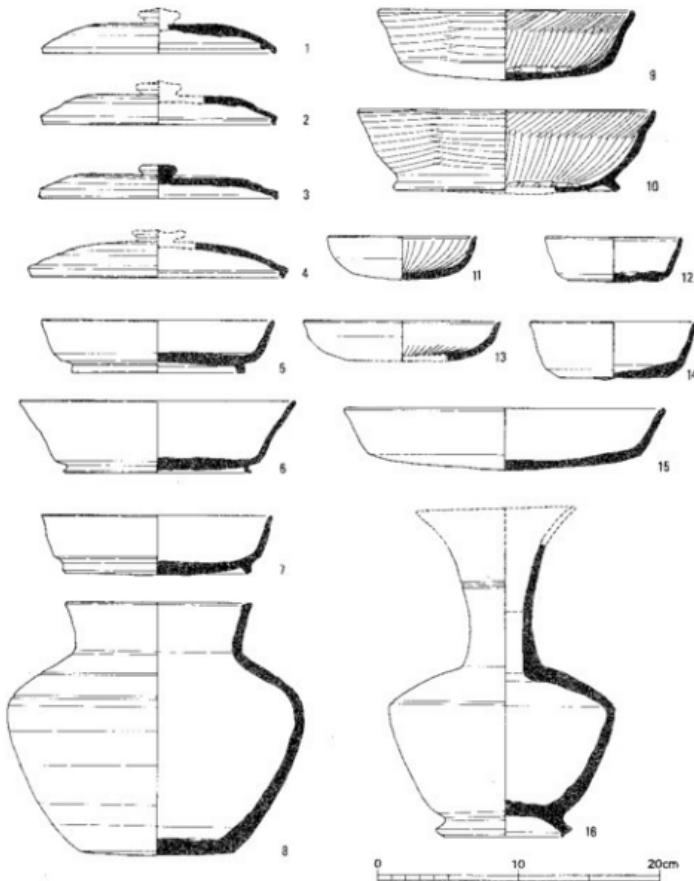
藤原宮第25次出土上器実測図

1・2・9・10-三条人路側溝、3・4・14・15-S E2415、5・6・13-S E2413、  
7・8・16-S E2417、11・12-S K2416

**出土遺物** 土器類、瓦塼類、木製品などがある。藤原宮期の遺物としては土器、瓦、塼がある。土器には須恵器、土師器があり、主として三条大路側溝と井戸から出土した。主な土器には大路側溝の須恵器・土師器と、井戸 SE 2417 の須恵器長頸壺・短頸壺・杯 B、土師器甕などがある。瓦の出土量は少なく、型式のわかるものは軒平瓦 6641 F の 1 点のみで井戸 SE 2417 から出土した。塼は縄叩き目のあるもので SE 2417 から出土した。このほかに土器としては古墳時代の土師器が少量出土している。布留式土師器を出土した SD 2406 を除いて遺構にともなうものはないが、大型の壺や小型丸底壺などがある。

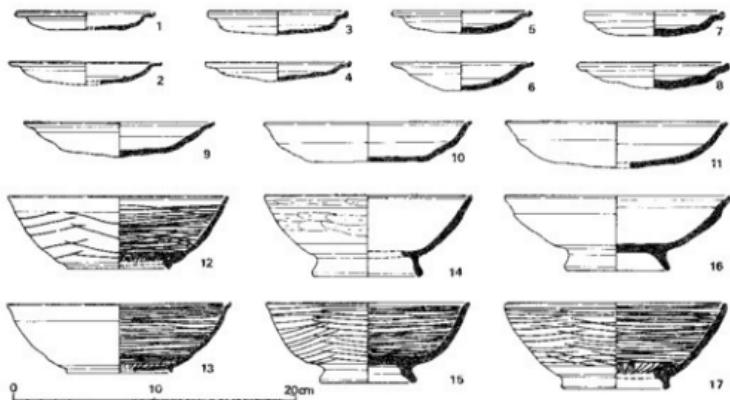
出土土器実測図

骨、植物の種子などがある。外濠 SD 260 から出土した土器には、藤原宮期から 11 世紀後半に至る時期のものが含まれ、土師器、須恵器、黒色土器、瓦器、施釉陶器、磁器がある。このうち瓦器は最上層からのみ出土した。図示したものは出土量の大半を占める平安時代の土器である。1～11・16 は土師器、12～14 は黒色土器 A 類、15 は黒色土器 B 類、17 は瓦器である。17 の瓦器の内底面には放射状の暗文がある。

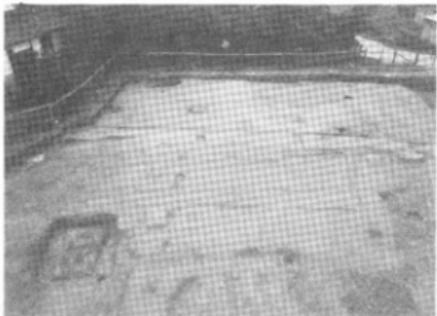
講堂南側柱礎石

現存する礎石は花崗岩製で、一辺 1 m の方座の上に、下面径 0.8 ~ 0.9 m ・上面径 0.7 ~ 0.75 m ・高さ 0.1 m の円柱座が造出されている。ただ金堂や北面回廊の礎石のような蓮華座はみられない。また、北側柱列と西妻柱列の礎石には地覆座があるが、南側柱列と身舎部の礎石にはない。地覆石は礎石と同じく花崗岩からなり、上面には幅約 38 cm、高さ 15 cm の地覆座を造り出す。長さは 0.5 m ~ 2.4 m と一定でないが、これを礎石間に 1 ~ 3 個ならべている。そして南側柱列で 3ヶ所、西妻柱列で 1ヶ所、北側柱列で 2ヶ所に扉の軸を受ける軸摺り穴が穿たれている。軸摺り穴は、いずれも直徑 15 cm、深さ 10 cm である。南側柱列の西端間と西妻柱列の南端間では軸摺り穴が一方に寄って一ヶ所にのみあることから片開きの扉であったとみられる。北側柱列では西から 4 間目の地覆石に 2ヶ所の軸摺り穴がある。以上の軸摺り穴の配置状況と講堂の中軸線を参考にすると、講堂の南面はすべて扉で開放し、そのうち両端間は片開きの扉となる。東・西面は南端間だけ片開きの扉をつけ、他は壁となる。そして北面では中央 2 間を両開きの扉としていた。

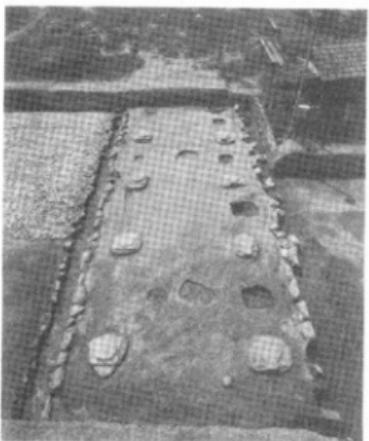
北面回廊 SC 080 (東から)

**北面回廊 (SC 080)** 第 2 次調査では、北面回廊は金堂と講堂との間にあり、伽藍中軸線上に柱位置のくることが判明している。その際検出された北面回廊は中軸線から東と西へ各々 4 間分の計 8 間分であった。今回の調査では北面回廊の東西の規模を明らかにするために東調査区と西調査区を設定した。

東調査区は第 2 次調査区に東接する水田で、一部第 2 次調査区と重複している。回廊部分の堆積層は、耕土層（厚さ 25 cm）、床土層（12 ~ 15 cm）、茶褐色粘質土層（13 ~ 20 cm）、灰褐色砂質土層（5 ~ 10 cm）、基壇上、地山となる。茶褐色粘質土層は、瓦堆積層ともよぶべきもので、多くの瓦とともに 12 ~ 13 世紀の瓦器が出土した。灰褐色砂質土層も 2 次堆積層である。回廊北方では灰褐

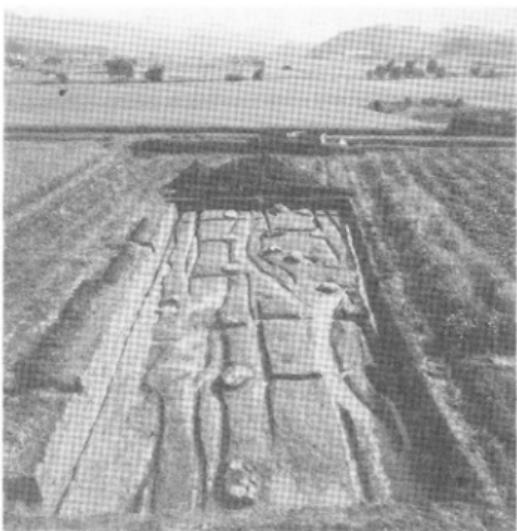
東面回廊SC 051 (北から)

〔東面回廊SC 051〕 東面回廊SC 051は、これまで第3・5次調査によって、南端から11間分を検出している。今回は、第1次調査で確認したSB 100から東へのびる北面東回廊と東面回廊との接続部を確認するため、東西10m、南北22mの調査区(東区)を設定した。5間分の礎石12箇所を検出した。礎石は一辺70~130cmの花崗岩ですべて原位置を留め、平坦面を上部に長軸を棟方向に揃えて据えられており、柱座などの造り出しをもたない。柱間寸法は梁行4.

2 m (14尺), 梁行は中央の1間が4.2 m (14尺), ほかの4間が3.9 m (13尺)である。基壇は中世以降の溝などによって著しく破壊されており、基壇幅は確認できなかった。遺存する基壇上は黄色粘土と灰色砂質土の互層で、黄色粘土の上層には焼土や焼瓦を含む焼瓦層が堆積し、焼亡していることが知られ

た。以上の調査結果は第3・5次調査と同じである。北面東回廊の東への延長は、検出した5間のうちの中央間を通るが、その柱間寸法が14尺で他の柱間と異なり、北面回廊の梁間に一致することから、北面回廊がこの中央間で東面回廊に接続することが明らかとなった。東面回廊が北面回廊よりさらに北へのびていることは注目される。

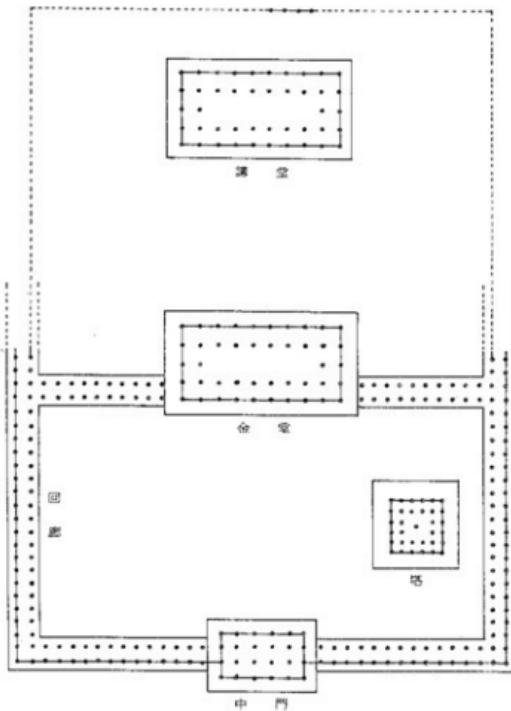
大官大寺伽藍復原図

こうして大官大寺の伽藍配置は、中門・金堂・講堂を中軸線に並べ、中門と金堂を回廊でつなぎ、その回廊内の西部を空地として、東部に塔を配する配置であることが明らかとなった。この伽藍配置は、回廊内西半部が空地になっている点が特異である。すでに「概報9」が示唆しているように、この点とそれに加えて大官大寺が造営途中で焼亡していることから、この配置が果して造営当初からの計画であるかが問題となり、造営当初、回廊内西部にも何らかの建物の造営が計画されていたが、造営着手に至らず焼亡したという可能性も否定できない。同時期の本薬師寺や大官大寺の後身である大安寺が東西両塔の双塔形式の配置であることから、大官大寺も当初の基本計画としては東西両塔を配

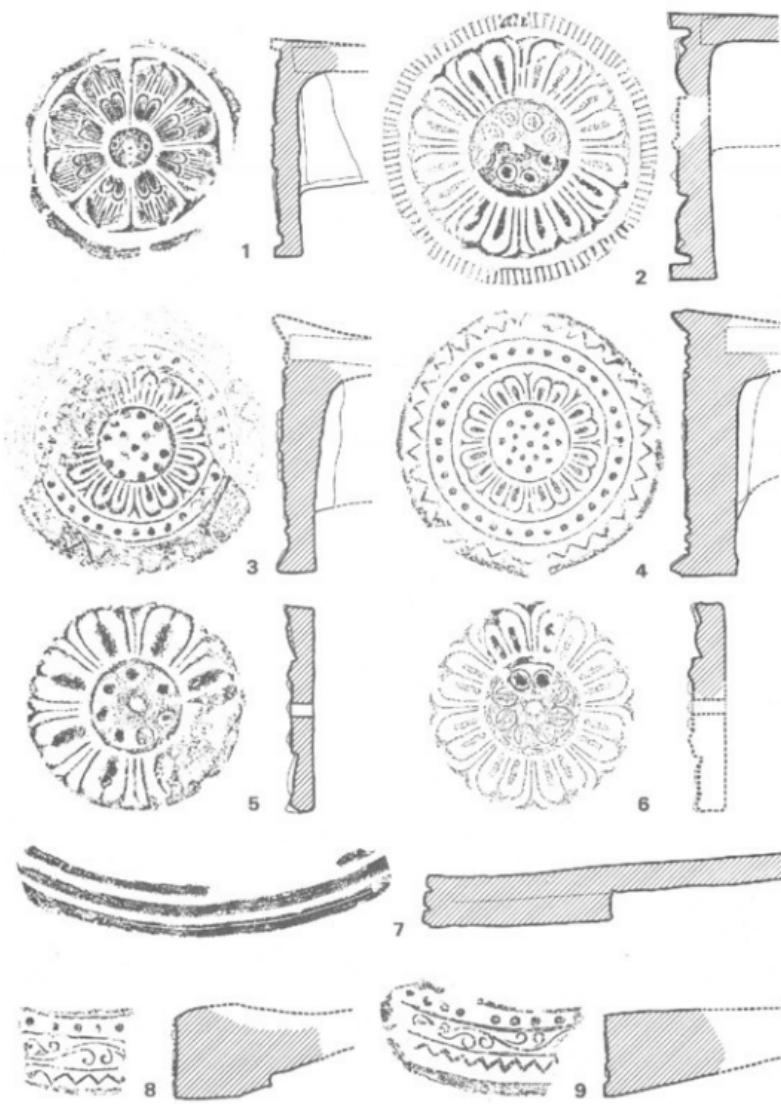
松隈寺出土軒瓦実測図 (1 : 4)

軒丸瓦には3型式7種19点ある。I型式(1)(52Pの図の1、以下同じ)は素縁素弁八弁蓮華文で、弁端が反転し珠文状をなす。花弁中に、連接する複子葉と左右4条ずつ楔形の火彌を線で表わす。小さな中房に $1+4$ の小蓮子を配する。2点出土。II型式は複弁八弁蓮華文で、3種ある。A・Bは細い直立線に幅線文を表したもので、「桧隈寺式」と称されるもの。A(2)とBは子葉の盛りあがりが異なり、Bの類例(奈良国立博物館「飛鳥白鳳の古瓦」の291)によれば中房の高さや蓮子の配置が異なるものの、問弁が花弁に接する点などは良く似ている。Cは複弁の小片が出土しただけであるが、類例(前掲書の231)によれば、周縁は粗い線鋸歯文を表した傾斜縁となる。A 7点、B 2点、C 1

点出土。Ⅲ型式は藤原宮式に類似した複弁八弁蓮華文で、 $1+8+8$ の蓮子を配するA(4)と $1+4+12$ の蓮子を配するB(3)、さらに中房がやや小ぶりなCがある。Aはこれまでによく知られている6275-G型式で6点、B、Cは各1点出土。
