# 飛鳥・藤原宮発掘調査概報 16

1986年4月

奈良国立文化財研究所

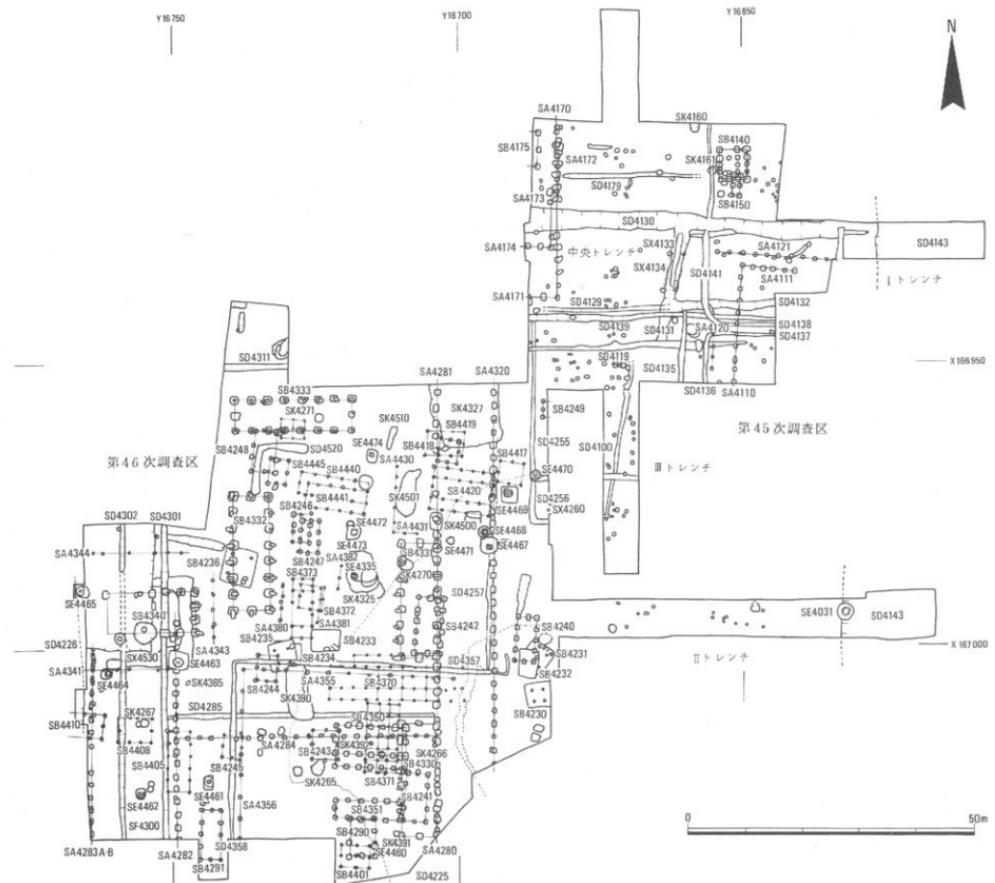
第3図 第45次・46次調査構配図(1:700)

S D4130～4132は調査区内で合流する素掘溝である。

S D4130は中央区ほぼ中央に位置する東西大溝である。東流して、東でやや南に振れている。Iトレンチ東部は遺構面が深く削平されているため、大溝東端部はわずかに溝底部を留めるにすぎない。地山の高い西端での溝の規模は幅4.5m、深さ1.5mであった。堆積層は下から暗褐色バラス・灰褐色砂質土・茶褐色砂質土に分かれる。東半部では大量の砂が一時に埋まり、この砂中から

S X4133は南北大溝 S D4131の護岸施設で、2条の東西溝 S D4130およびS D4132に挟まれた間にのみ構えている。溝の法面下半部を垂直に切り落とし、これに横板を当てて内側に杭を打ち込んだものである。横板の最大残存長は2.3mに及ぶ。杭は腐蝕して残らないが、径5~10cmほどの杭痕跡を確認した。

S X4134は南北大溝 S D4131の両肩にある4つの掘形で、掘形の間隔は南北6.2m、東西2.4mである。溝の振れに沿って平面は菱形にゆがんでいる。護岸施設 S X4133の上部に懸かる橋の橋脚と考えられ、東西溝 S D4130と S D4132の間は道路と考えられる。

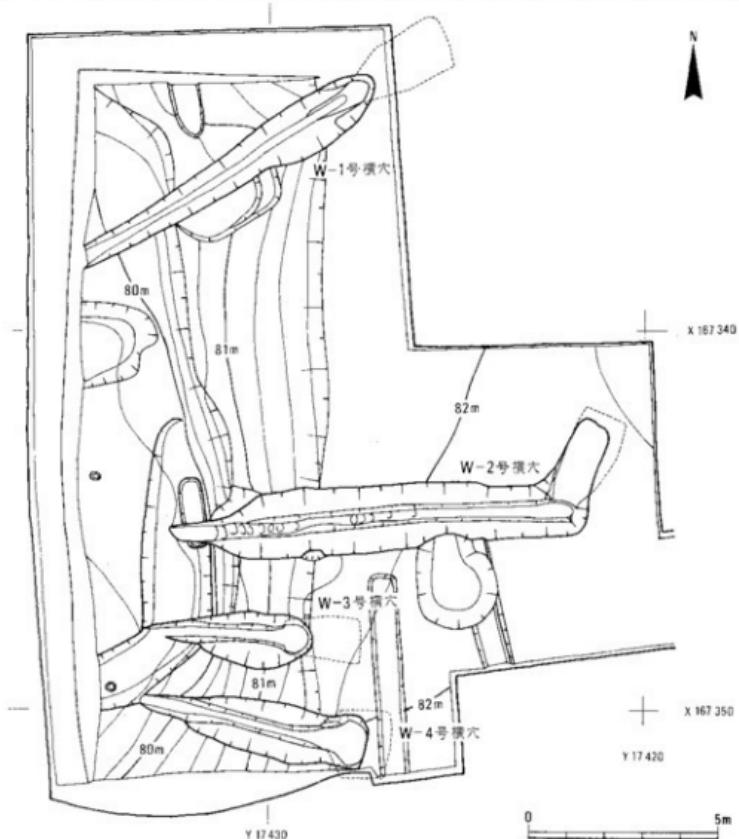
第9図 第15-2次南区調査遺構配置図 (1:150)

改葬と整地 今回検出された横穴は4基全部が、谷の整地直前に一度発かれ、内部の遺体と副葬品とが取り除かれていた。状況から見て改葬が行なわれたことは間違いない。

改葬の作業はどの横穴でも同じ手順を踏んでいる。まず、玄室部を確かめるように玄室入口上部から漏斗状の穴をあける。次に玄室および墓道の遺物と土とを取り除き、埋葬前の空の状態に戻す。それから新しい土で、横穴全体をいっぺんに埋め戻している。W-3号横穴では埋め戻しの前に墓道入口で火を焚いた跡が残っていた。改葬の作業はまず、W-2～4号の3基について行なわれ、埋め戻しもこの3基をひとまとめにしている。埋土は3基の横穴を蔽って小山ができるまで盛り上げられ、この小山を埋め込む形で北に向って谷自体の埋立て工事が続けられる。工事関係者がW-1号横穴の存在に気付いたのは、この段階の途中らしく、埋め立てを中断し、一度積んだ整地土の一部を掘り取って、W-1号横穴の改葬がなされている。

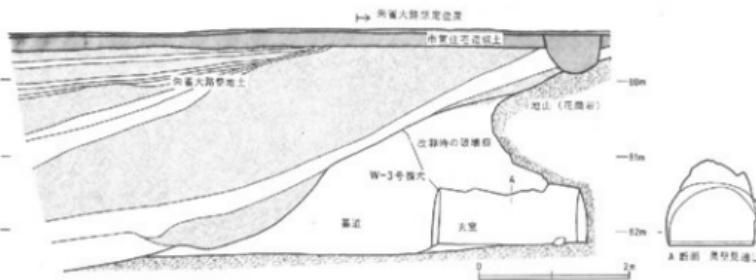
第10図 第45-2次南区W-3号横穴上土層概念図

谷の埋め立ては上層になるに従って丁寧になり、残存する整地層の最上部では厚さ5cmから10cmほどの層が重なって、版築状の様相を呈している。埋め立ては横穴群東側の尾根を掘り崩した土を使ってすすめられたようで、整地土はだいたいにおいて真東から真西に向って投げこまれている。南側3基の横穴埋土と、これを蔽う谷整地下部には5世紀後半代の土器などが多量に混りこんでいて、谷埋め立てに伴って東側尾根上にあった古墳が壊されたことを示している。また横穴埋土と整地土の両方に同じ個体の須恵器片が含まれることから、

横穴改葬と谷の整地工事が一時に行なわれたことははっきりしている。

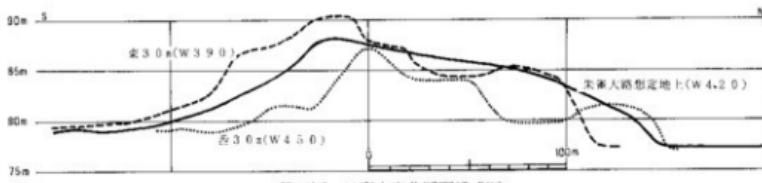
第12図 日高山南北断面模式図

南区西半の入念な整地上は朱雀大路の基礎地業の痕跡であり、大路路面、側溝などは後代の削平で失われたと見るのが一番自然であろう。日高山はかなり起伏の多い丘だが、朱雀大路想定部だけが緩やかな斜面になっている。第12図に市営住宅建設前の日高山南北断面の模式図を示す。実線が大路想定部、破線がその東30m、点線は西側30mにあたる。発掘区内の整地はこの実線のカーブにあわせたように谷を埋めていることもわかる。丘陵を越えて朱雀大路を通すために、日高山の南北にわたって切り土、盛り土の工事が行なわれた様子がうかがわれる。

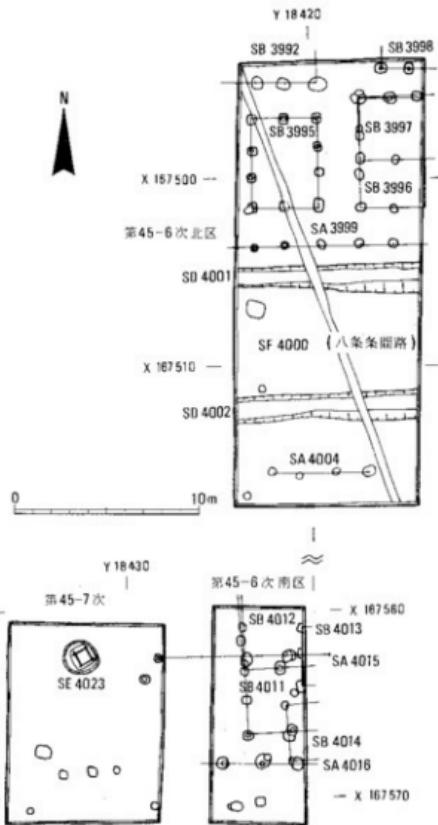
第15図 第45—6・7次調査遺構配置図（1:300）

第45—6次北区で検出した主な遺構は八条条間路、掘立柱建物5棟、掘立柱塀2条である。八条条間路S F 4000は両側溝を伴い、路面幅5.2m、側溝心心幅6.8m、北側溝S D 4001は幅1.5m、深さ0.35m、南側溝S D 4002は幅1.5m、深さ0.24mである。両側溝からは藤原宮期の上器（第16図1・2・5・6、いずれもS D 4002出土）、瓦が出土した。S D 4001の北岸より北1.2mに東西塀S A 3999があり4間分（13.3m）検出した。塀の柱位置を北側の建物S B 3995、S B 3996の柱筋にそろえている。またS D 4002の南

岸より南2.7mにある東西塀S A 4004は3間（5.2m）で、柱間寸法は不揃いである。S A 3999の北2mにある南北棟建物S B 3995は桁行3間（4.8m）、梁行2間（3.4m）で柱間寸法は桁行1.6m、梁行1.7m等間である。またその東側の南北棟建物S B 3996は桁行3間（5.7m）、梁行2間（2.4m）で柱間寸法は桁行1.9m、梁行1.7m等間である。この建物の南側柱筋はその西のS B 3995の南側柱筋にそろう。S B 3995の北1.9mにあるS B 3992は建物の東南隅にあたるものと考えられる。柱間寸法は1.6mである。またS B 3996の北1.5mにあるS B 3998は建物の西南隅を検出した。東西棟建物S B 3997は桁行2間以上、梁行2間（3.4m）で、柱間寸法は桁行1.8m、梁行1.7mである。この建物はS B 3996と重複しており、S B 3996より古い。これらの建物の柱掘形の大きさはS B 3992が一辺0.6~0.9mでやや大きい他は、一辺0.5~0.6mで小さい。以上の建物・塀の所属時期はS B 3997が藤原宮期以前である他はすべて藤原宮期である。

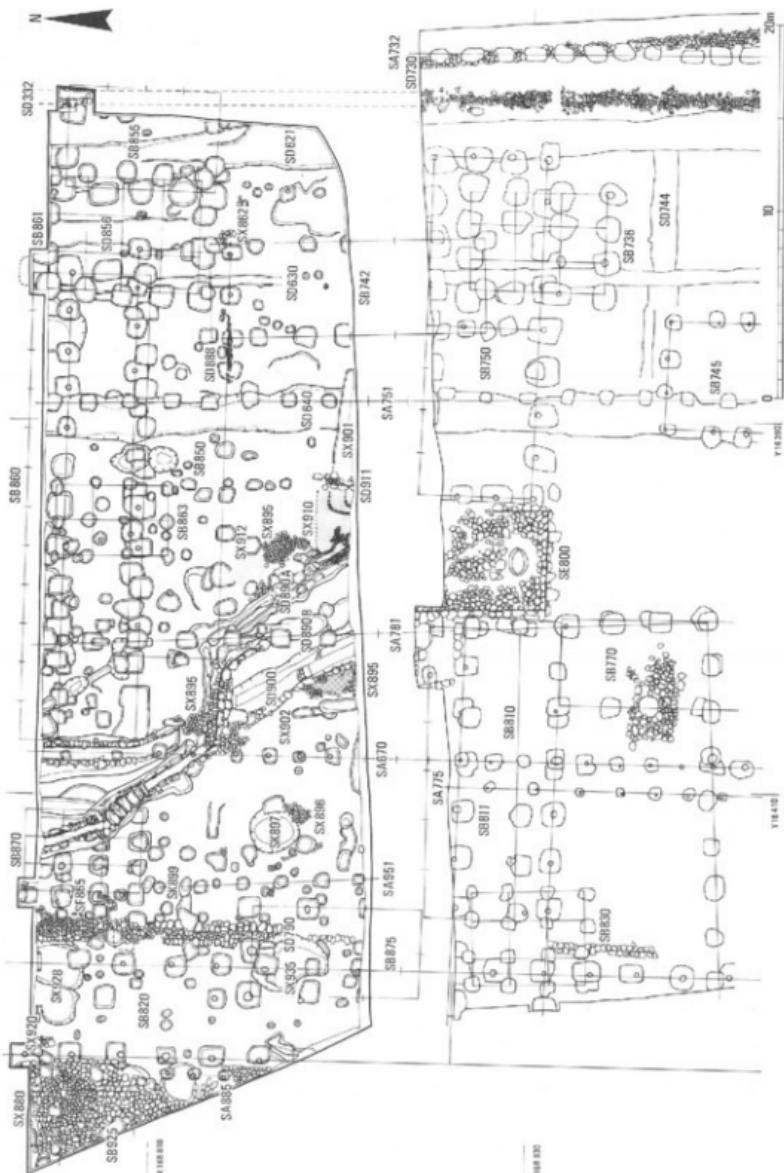
第21図 石神遺跡第5次調査造構配図 (1 : 300)

A-2-1期にはS B820の東に，建物S B855・860・870の3棟が東西に並び，ほぼ柱筋をそろえて建てられる。井戸から北方へと流れる溝はこの時期には存在しない。建物S B861は桁行4間（8m）・梁行3間（推定5.5m）の南北棟である。建物S B860は桁行12間（24.8m）・梁行3間（6m）の北

庇をもつ東西棟建物で、西側柱筋はA—1期の石組溝S D900の暗渠部分の蓋石をはずし、埋めたて、東の側石をこわして柱を建てている。建物S B870は桁行3間(6m)・梁行3間(4.5m)の総柱の南北棟建物で、東側柱筋は布掘りとなっている。長廊状の南北棟である建物S B820は梁行2間(4.9m)、桁行は第4次調査とあわせて15間(37.2m)を確認した。S B820は柱間などからみると、この一画の南を限る東西廻S A600にとりつく可能性もある。S B820の東側にはゆるい傾斜をもつ石組の雨落溝S D790があり、西側には柱に接して東側に見切をもつ石敷S X880が西へと広がっている。S B820は立柱後に整地が行なわれており、整地土が残存している所では掘形は認められずに柱痕跡しか認められない。この整地土のうえをS X880の裏込めの黄色粘土がおおう。S A885は2間(3m)の南北廻で、その掘形は黄色粘土におおわれている。構築の手順としては、S B820立柱→整地→S A885立柱→黄色粘土裏込め→S X880となる。しかし、柱位置などからみると、S A885はS B820にかかわる足場穴の可能性が高い。調査地西北30mには「淨御原宮推定地」とする石敷が露出保存されているが、S X880の位置・標高からみると、この石敷と一連のものと考えられる。調査区東端の石組溝S D332は建物S B855の柱穴と重複し、建物より古いことから、この時期にS D332は廃され、東のS D730が新たに設けられたものと考えられる。

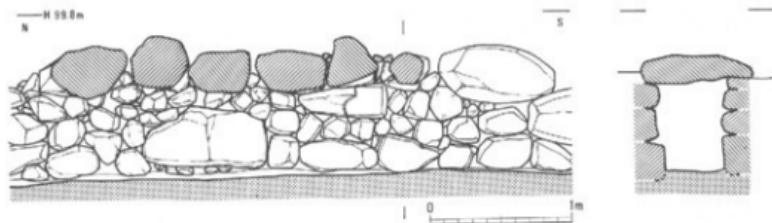
第22図 S D890暗渠部分断面図(1:40)

A—2-2期には一部の改修が行なわれる。総柱建物S B870は廃され、その位置に井戸から西北に流れる石組溝S D890が新たに掘られる。S D890は西方向から西北方向に流路を変える位置から北は暗渠であったと考えられる。

溝の規模は開渠部分で幅0.4m・深さ0.4m、暗渠部分で深さ0.6mで開渠の部分には底石が敷かれている。井戸から流れ出る部分、約16mには改修が認められ、東の溝が古く、西の溝が新しい。東西石組溝 S D 888は底石だけ残存し、幅0.3mで4m検出しただけだが、S D 732から水を引きS D 890の西流する部分に合流したものと想定できる。井戸から暗渠に至るまでのS D 890の両側は溝へむかってゆるやかに傾斜する石敷S X 895 B・Cでおおわれている。石敷S X 895はA-1期からかぞえて3度の改修を受けている。またS B 820とS B 860との間は暗渠上を石敷S F 865が通路として敷設され、この位置では雨落溝S D 790も小ぶりな石に改められている。

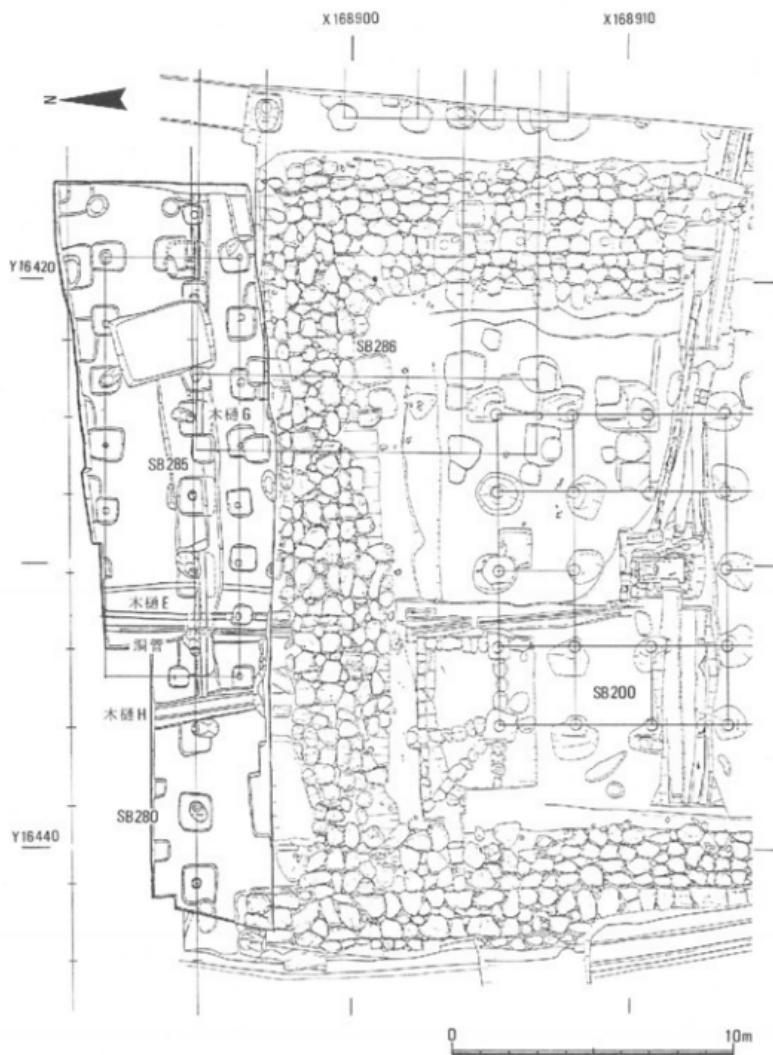
第25図 水落遺跡第5次調査柵構配置図 (1:200)

銅管・木樋Eは、前回調査の北延長部を約6.5m分検出した。木樋Eは水時計へ汲みあげた残りの水を北方へ排水する地下水路で、外寸法で幅30cmの規模をもつ。遺存する底材の上には砂が堆積していた。銅管は木樋Eと併走するが、SB200の基壇上から延びる別系統の地下水路で、内径9mmの管を漆でくるみ、それを約10cm角の木製の樋に封じ込めて保護する人念な被覆構造をもつ。銅管はSB280の建物中程で二又に分かれ、一方はなお北へ延びて調査区外へ至る。いま一方は、上方へ約70°の角度で立ち上がり、SB280の建物内で地上へ出

ることになる。後者は、長さ約30cmで折れているが、他と同様の被覆がなされている。なお、前回調査で検出した銅管の南端からこの分岐点までは水平距離で約18.2mあり、彼我の比高は約80cmである。

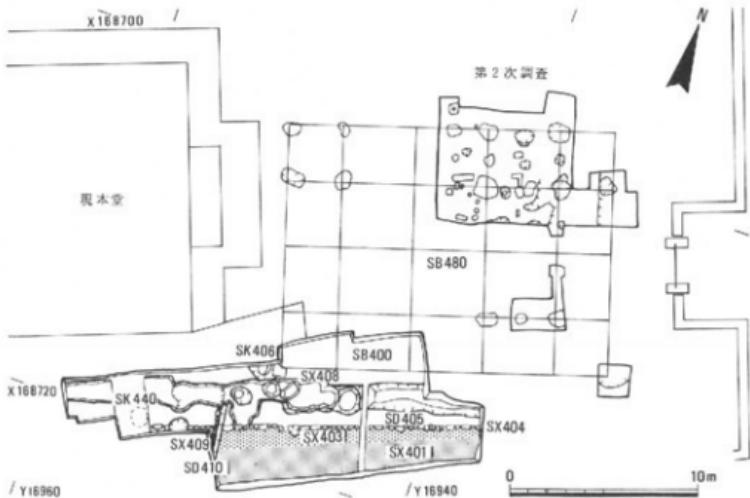
第27図 豊浦寺第3次調査上層遺構配置図 (1:300)

礎石建物S B400は調査区全域でその南辺を確認し、東西の長さが22m以上の規模を持つことが明らかになった。建物の方位は北で西へ約19°振れている。基壇の築成は後述する下層掘立柱建物の廃絶後の自然堆積層上に、一旦、厚さ約0.2mの整地を基壇外まで行ない、その上に直接版築しており、掘り込み地

業は認められない。版築は主として黄褐色ないしは青灰色山土を平均約5cmの厚さで12層以上積み上げたもので、最も遺存状態の良い所で厚さ0.7mを測る。基壇上面は著しい削平を受けており、礎石落し込み穴SK406と礎石1個を検出したにとどまる。礎石は花崗岩製で、直径0.6mの低い円形造り出しを有し、創建時のものと考えられる。基壇化粧は再建時及び近世に抜き取られ、全く遺存していない。しかし、雨落溝南側を画する石列SX404に凝灰岩切石を転用した所が3か所あり、この他にも上層で検出した土坑から凝灰岩片が投棄された状態でいくつか見つかっているので、当初は凝灰岩切石を用いた基壇と考えられる。これらの凝灰岩片の中には厚さ14cmの羽目石、基壇隅に用いた地覆石と思われるものがある。なお、階段の痕跡は調査区内では見いだせなかった。雨落溝SD405は、その南側を石列SX404で画し、拳大の礎を厚さ0.2m程敷きつめている。北側は基壇化粧を抜き取る際に壊されているが、最も遺存状態の良い所では幅約1.3mを測る。石列SX404はひと抱え程から人頭大の玉石を主として用い、北側を見切りとして揃え、抜き取られた部分を含め全長17.5m分を検出した。SD405とSX404は一部に凝灰岩切石を転用していることから創建当初のものとは考えられず、雨落溝下層から出土した奈良時代前半の土器から考えると、奈良時代以降に付設されたもので、当初は特に雨落溝を設けなかつたと推定できる。雨落溝の南側には人頭大の玉石を敷く石敷SX403が幅0.6mにわたって部分的に残る。しかし、その上面は必ずしも平面をなさない点が注目される。SX403の南側には北側を見切りとする玉石を一列並べ、その南側に拳大の礎を敷く石敷SX401があり、奈良時代以降の旧境内面を形成していたと考えられるが、後世に搅乱を受けて全域には遺存していない。さらにSX401・403の全域を覆うバラス敷SX426が設けられ、境内面のかさ上げが行なわれる。その年代は出土した上器から10世紀前半のことと考えられる。SX426上に堆積する暗茶褐色土層からは、7世紀前半の軒丸瓦や丸・平瓦の大形破片がまとまって出土しており、SB400の焼失ないしは倒壊に伴う堆積と考えられた。

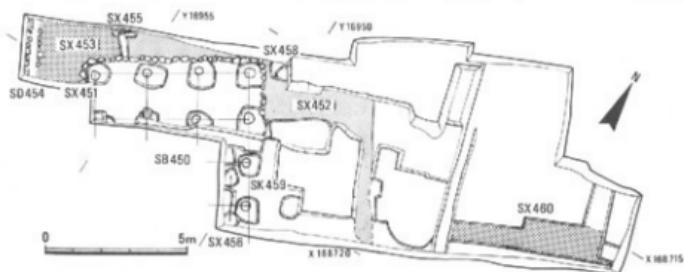
第28図 豊浦寺第3次調査下層遺構配置図(1:200)

S B 450の造営から廃絶に至る経過は次のように復原できる。まず、古墳時代(5~6世紀)の土器を含む黒色土層上面に一部薄い整地土を置く。柱掘形はこの上から掘り込み、一辺が0.8~1.1m程の不整形を呈する。この掘形に柱をたてるが、一部の柱穴では柱のまわりに礫をつめて根固めをしていることが確認できた。柱をたてた後、厚さ0.1m程の盛土を置き整地するが、この段階で北側柱筋から約1.4mの位置に拳大の玉石をならべる石敷 S X 455を設ける。S X 455の位置は、S B 450の妻側の軒の出を示すものと考えられる。この上に西側の丘陵からの流入土(暗褐色土)が堆積し、S X 455は比較的短

期間のうちに埋没したらしい。その段階で再び盛土して建物の内外を整地し、それぞれの柱筋から0.3～0.4m外側に人頭大の玉石をならべた右列S X 451をめぐらし、西半は人頭大の玉石を用いる石敷S X 453、東半はバラス敷S X 452を建物周囲に敷きつめる。西側柱筋から2.1mの所に雨落溝と思われる幅0.25mの石組溝S D 454があり、軒の出を示していると考えられる。東側のバラス敷S X 452はS X 451から約4m幅で建物をとりまいていることを確認しているが、北側への範囲は調査区外にあるため不明である。この段階で建物の床下部分にも低い基壇状をなす盛土が行なわれ、この上に拳大の玉石を敷く石敷S X 449が設けられる。建物周囲の石敷上には再び流入上が堆積したため、S X 453の玉石を一部抜き取り、盛土してかさ上げし、バラス敷を全体に重ねている。廃絶にあたっては、床下の石敷S X 449を壊して柱抜取穴を掘る。抜取穴は上部のみ漏斗状に掘り、下半には及ばない特徴がある。なお、数回の盛土を経た最終段階での柱の埋込みの深さは約0.6mである。廃絶後の状況は、西側丘陵からの自然堆積層が西に厚く、東へいくに従い薄く調査区全域を覆ったものと考えられる。この土層中には瓦片を一点も含まず、6世紀末から7世紀初頭にかけての飛鳥I段階に属する土師器・須恵器の小片が少量出土しており、S B 450の存続年代の下限を示すものとして注目される。

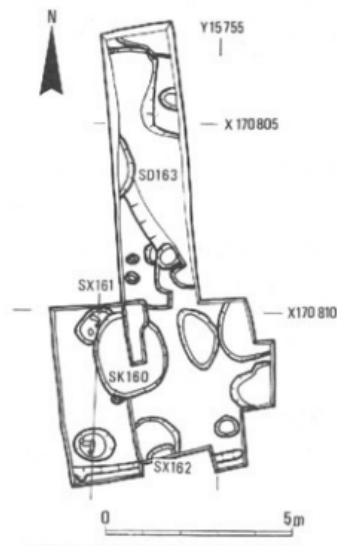
第32図 板田寺第5次調査遺構配置図  
(1:150)

SK160の周辺では柱穴SX161, SX162が検出されている。SX161は掘形内に石が存在する。石は大きさ・形状ともに不揃いで、北側柱穴で6個、南側柱穴で7個みつかっている。根石もしくは栗石のようにしっかりと据えられたものではなく、底面より浮いた状態で散在している。平面形はとともに橢円形を呈している。北側柱穴は東部分をSK160に壊されている。長辺1m, 短辺推定0.8mで深さは0.3mであ

る。南側柱穴は長辺 1 m, 短辺 0.85 m で深さは 0.2 m である。S X 161 の柱間寸法は 3.3m であり、第 3 次調査 S B 150 の身舎柱間寸法、底の出の寸法と異なる。S X 161 の方向はほぼ南北方向となり、S B 150 の主軸方向（北で西にはば 15° 傾むく）と異なっている。

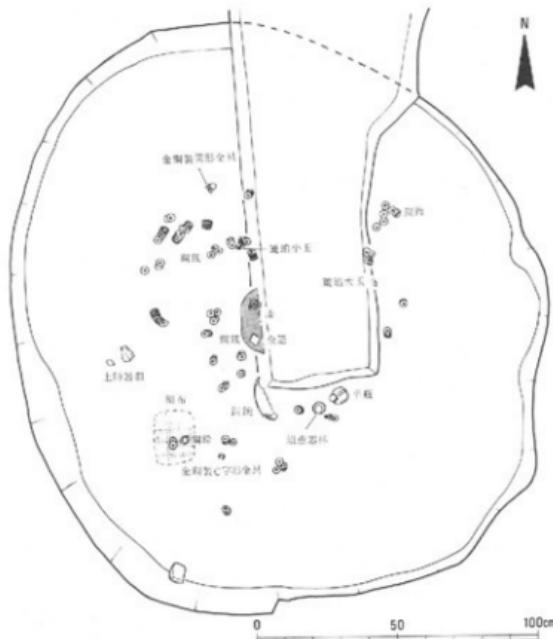
第33図 土坑 S K 160 遺物出土状況 (1 : 20)

土坑SK160は南北長2.1m, 東西長1.9mの不整円形を呈する深さ0.3mの浅い皿状の土坑である。北側の一部は現代の破壊を受けている。土坑内からは銅鏡291枚をはじめとする遺物が多数出土した。出土遺物の内容、出土状況などから、鎮壇具と考えられる。遺物は土坑の底部近くより出土し、絹布に包まれたり、紐で一括りにされた状況を呈するものも存在しており、土坑内に投げ入れられたのではなく、一まとまりごとで置かれた状況を示している(第33図)。第3次調査の際発見された鎮壇具と比べると、埋納の掘形の有無、遺物の量、遺物の種類などの相違がある。
