# 飛鳥・藤原宮発掘調査概報 21

1991年5月

奈良国立文化財研究所

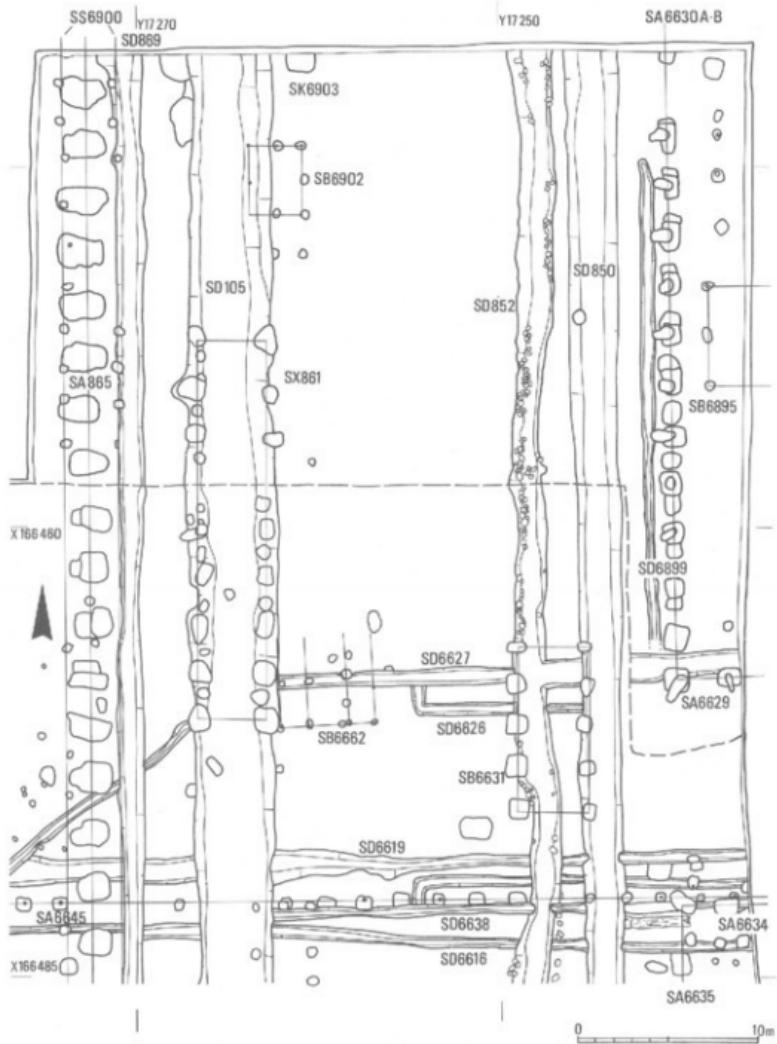
第61次調査構配図

調査区の西端の南北塀SA865は大極殿院・内裏の外郭の東を限る塀であり、今回9間分を確認した。柱間寸法は10尺（約3m）等間で、柱掘形は東西2.5m・南北1.5mの巨大なものである。

SA865の東西両側に、3m間隔で対応してある2条の柱列を今回11間分を確認した。これらの柱列は第58次調査区からも続き、妻柱もないため長大な建物の両側柱とは考えがたく、また、塀の建て替えとしても柱筋が通りすぎる。長

距離にわたって対応して続くことから考えれば、外郭堀SA865に伴う足場穴とすることができる。足場穴とすれば西側の掘形がSA865の掘形を切っているため、SA865の解体時の足場穴SS6900と考えられよう。足場穴の柱間寸法は約2.25mで、柱掘形は一辺約0.4mである。

SA865の東約3mの溝SD869は幅約1.5m、深さ0.6mで、第58次調査区から総延長約80m確認しており、堀SA865の雨落溝の可能性もあるが、約60m北側の第55次調査区までは延びていない。また、SS6900の東側の柱掘形はSD869の堀上を切っているため、SA865の廃絶以前に埋め戻されている。

南北溝SD105は最大幅5m・深さ0.7m、藤原宮東半地域の基幹排水路である。最上層は埋め立てられている。下層には数度の補修の痕が認められるため、通常は3~4mの幅であったものと考えられる。下層から瓦・土器・木簡が出土している。

橋脚状遺構SX861はSD105の南半の両岸にある柱穴で、大小の柱穴が交互に並び、大きい柱穴だけでもみると第58次調査区から柱間寸法約2.6mで8間分検出している。梁行は約4.2m。南北21mという規模からみて橋とは考え難い。SX861の南15m隔てたところに同様の規模のSX6665が第58次調査で検出されている。廐の造構とする考え方もあるが、その占める位置からすると疑問が残る。

SD850は幅2.4m・深さ0.7mの南北溝で、東方官衙地区の西を限る溝である。SD105と同様に最上層は埋め立てられている。下層から瓦・土器・木簡が出土している。西側のSD105との間約17mは宮内道路と考えられる。

調査区の東端の南北堀SA6630Bは南北に3個並ぶ官衙ブロックのうちの真中の区画の西を限る堀であり、今回12間分を検出した。柱間寸法は約2.75m等間であり、北端では柱間が一つとんで広くなるところがある。柱掘形は一辺1mをこえる大型のものである。柱はすべて西側に抜かれており、北から2番目の柱穴では柱が横たわった状態で残存している。中央の官衙ブロックが東西66m・南北72mの規模であることは第58次調査などの成果で確認されていたが、柱間の広くなるところはSA6630Bの南北のほぼ真中にあたっており官衙の西の出入口の可能性があろう。堀の西1.2mにある幅0.8mの南北溝SD6899はこの堀の西

今回の調査の結果、内裏東外郭の東で南北に3個並ぶ官衙ブロックのうち、中央ブロックでは西を限る塙には建て替え、もしくは計画変更があることが重複関係から確認することができた。この塙の南北のほぼ中央には、柱間が広く、山入口と想定できる場所が確認できたことも大きな成果とすることができる。残念ながらこの塙は調査区の東端にあり、官衙内の建物も西側柱を検出した1棟を確認するにとどまった。官衙ブロックの内部構造については、今後の調査の進展を待ちたい。

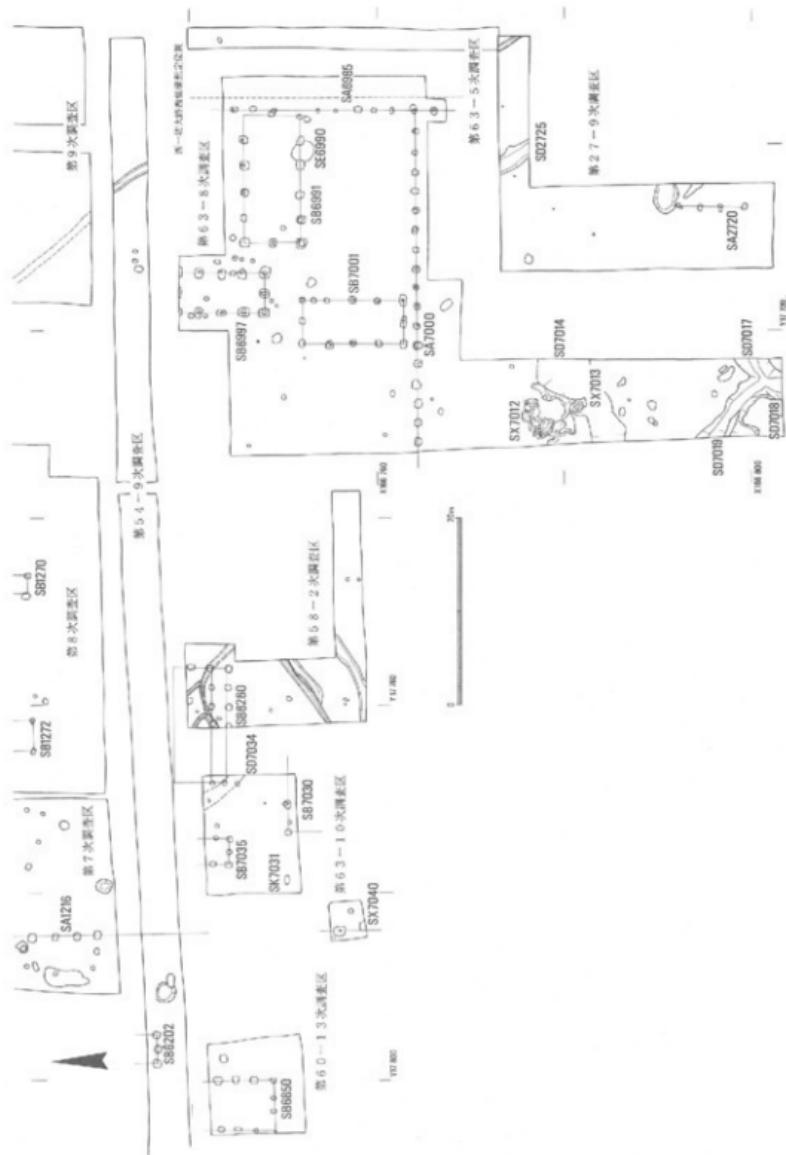
西方官衙地区遣構配置図

掘立柱建物SB6991は、梁間2間（3.0m、10尺等間）、桁行5間の東西棟。柱間は、2.7m（9尺）等間か、あるいは中央の間だけ3.0m（10尺）と広いかも知れない。柱掘形は一辺約0.8～1.0mの方形で、深さ0.4m。柱はすべて抜き取っている。

掘立柱建物SB6997は、梁間2間・桁行4間の南北棟建物。柱間はともに、2.25m（7.5尺）等間である。柱掘形は長辺が1～1.2mの長方形で、深さ0.4m。柱抜き取り穴のあるものと柱痕跡を残すものがある。

掘立柱建物SB7001は、梁間2間（2.4m、8尺等間）・桁行4間（2.7m、9尺等間）の南北棟。柱掘形は、一辺0.6mほどの方形だが、南妻の柱穴は東西が0.8～1mの長方形である。深さは0.2～0.3mと浅い。柱はすべて抜き取られていた。北妻の柱筋がSB6991の南側柱筋と揃い、しかもSB7001の東側柱筋とSB6991の西妻筋との距離は6.0m（20尺）である。

掘立柱南北塀SA6985は、10間分を検出した。南北はともに調査区外に延びるが、北の第54～9次調査区、南の第27～9次調査区ではともに延長部分は確認されていない。柱掘形は一辺0.6～1mと不揃いで、深さ約0.2mしか残らず、柱穴の抜けるところもある。柱間は、北6間が2.25m（7.5尺）、その南2間は1.8m（6尺）、東西塀SA7000が取り付く南と北の柱間は北が2.4m（8尺）、南が2.1m（7尺）とまちまちである。取り付き付近に通路を設けたため変則的になったのだ

掘立柱塀SA7000は、SA6985に取り付く東西塀。17間分を検出した。東はSA6985に取り付くが、西は調査区外に延びる。柱掘形は一辺0.6~0.8mの隅丸方形。深さは0.3~0.4mのものが多いが、西の方では0.8mと深いものがある。

井戸SE6990は、検出面での掘形径2.4×2.2mの井戸。井戸枠はすべて抜き取られていた。深さは1.8mである。SB6991と重複し、これより古い。抜取り穴から「益」と針書きした土師器杯Cなどの上器や木器が出土した。

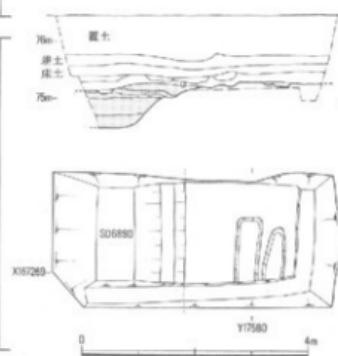
第63-4次調査遺構配置図・断面図

青灰褐色砂上面で、南北大溝SD6890と中世の南北小溝2条を検出した。SD6890は東半分のみを検出したため幅が不明であるが、検出分で2.1mあり、3m以上に復原できる。深さは80cmである。堆積土は大きく5層に分けられ、藤原宮期および若干遡る土器が出土した。SD6890の位置は邸宅内を内郭と外郭に区画する南北塀SA1997のすぐ東側であるが、当調査区の北方の第19次調査区には及んでおらず、内郭でも出ていない。掘削時期および行方については今後の調査の結果を待ちたい。

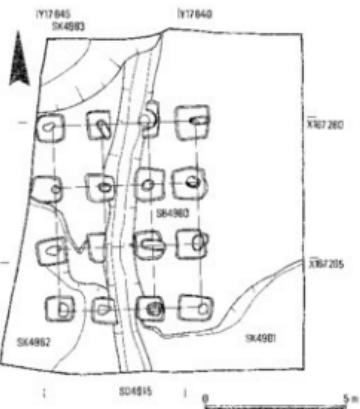
第63-6次調査遺構配置図 (1:200)

SB4980は南北3間・東西3間の南北棟総柱建物で、柱間寸法は南北約2.2m、東西約1.7mである。柱掘形は一边1mの方形で、現状の深さは0.4m程度である。西側柱北第2柱穴には径約30cmの柱根が、人頭大の礎盤の石上に残る。他のはとんどの柱穴にも同様な石が確認できた。柱の抜取り穴は小さく、ほぼ掘形内で納まる。一部に瓦を埋めたものがある。このSB4980は南妻柱筋をSB4930の南庇とほぼそろえ西側柱筋をSB4920の西側柱筋とほぼそろえている。SD4915は幅約1m、深さ約0.7mの南北溝である。

第49次調査区で検出した溝の続きで、総長約12m分を検出した。埋土から10世紀から11世紀前半の土師器・黒色土器が出土した。今回検出したSB4980は、後殿SB4930の西約12.5m、西脇殿SB4920の北約8mの位置にあり、SB4930とSB4920に柱筋をそろえている点から、後殿の脇殿風に倉庫がたてられたものと考えることができる。

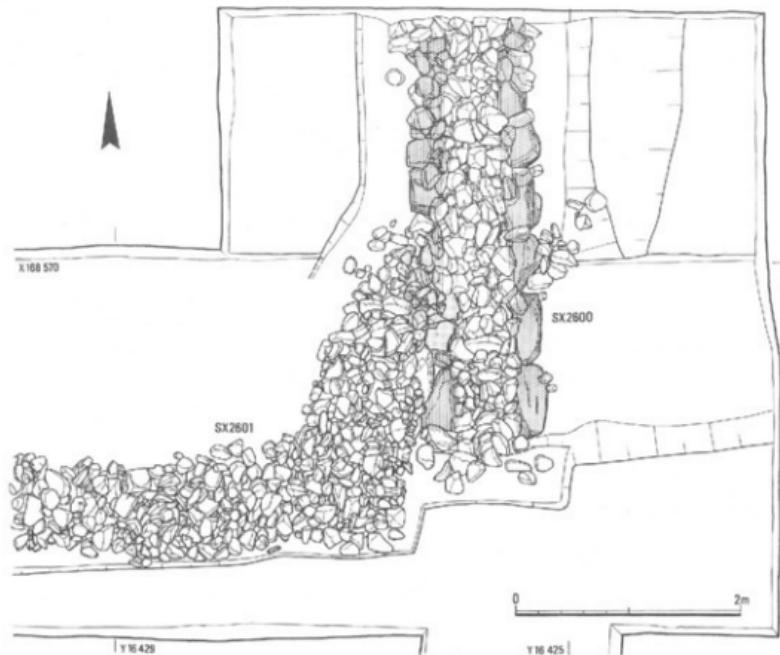
山田道第2次調査東区 暗渠SX2600・SX2601実測図（1:50）

東西方向の石詰め暗渠SX2601は幅0.8~1m、東でわずかに北に振れる。石は、拳大から一抱もある大きさまであって一定しない。石の積み方はかなり粗雑である。底石や側石ではなく、一定の幅に石を積み上げただけで、石に隙間を作ることによって水の通り道としたようである。検出した東西方向の長さは約80mである。東では南北方向の石組石詰め暗渠SX2600に接続し、西では南北暗渠SX2622につながる。SX2600は、長さ0.4~0.6mほどの大型の石をたてて側石とし、溝の中に人頭大の石を詰める。幅約0.5m、深さ0.7m、北でわずかに

西に散れる。南北約4m分を検出した。南端では小口に側石を立てていない。石の上面には粘土を厚さ10~15cm、幅約1.6mほどかぶせて密封するが、SX2601との接続部分ではこの粘土を剥し、SX2600の西側石に棟原石の大型板石をかぶせている。SX2622は北へゆくほど幅を増している。2条の南北方向暗渠SX2600と2622は、傾斜変換線に作られたSX2601が受けた水を北へ排水するものであろう。

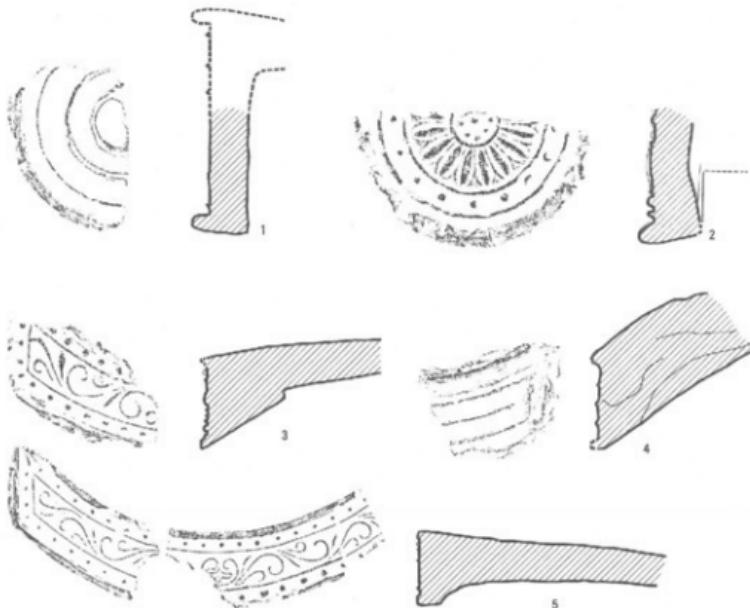
山田道第3次調査出土軒瓦(1:4)

(1)は三重圓の重圓紋軒丸瓦。外側の第三圓と外縁との間が狭く、外縁は直立気味の傾斜線。難波宮6014と胎土・焼成も酷似し、同范とみて間違いない。(2)は平城宮6296と同范。

難波宮6664B(3)は3回反転均整唐草紋軒平瓦。花頭形中心飾り基部は2本線、先端がわずかに開く。難波宮出土品と胎土や製作技法が一致する。6691F(5)は

四回反転均整唐草紋。花頭形中心飾り基部は一本線で、先端が開かない。第1次調査でも1点出土した。(4)は重郭紋軒平瓦。一重の方郭内に弧線を一条入れる。平城宮・難波宮の6574のいずれとも別范。この他、第1次調査で平城宮6320型式A種(a・b不明)が出土している。

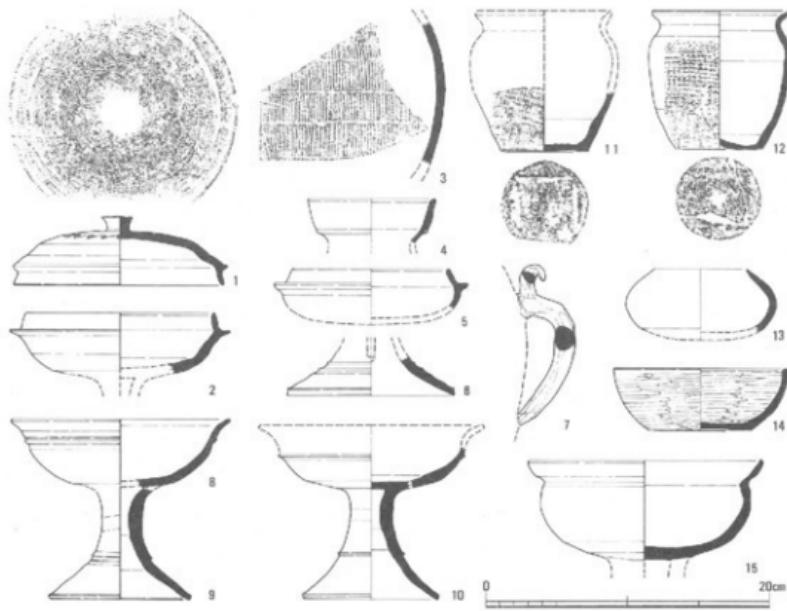
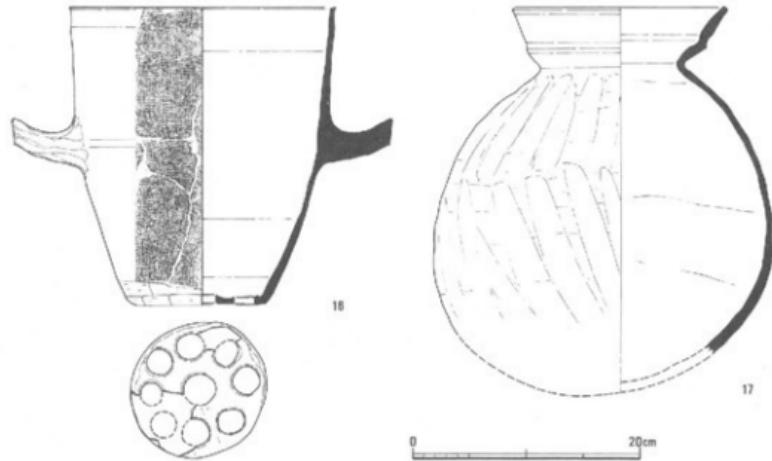
SD2570出土土器① (1~7:硬質, 8~17:軟質, 16・17は%, 他は%)

古墳時代の河川跡SD2570から出土した土器群は、上・中・下の3層に大別される。下層は土師器ばかりであるが、上・中層には多量の土師器に混じって、硬質・軟質の朝鮮半島系の上器が少量含まれている。しかし陶邑窯産の初期須恵器とみられるものは含まれていない。ここでは、朝鮮半島系の土器の大半と、それに伴う上層出土の土師器を抽出して図示した。

朝鮮半島系土器の器種は、硬質のものに有蓋高杯(2・5・6)、蓋(1)、繩帶文叩き壺(3)、甕、小型壺(4)、把手(7)などがあり、軟質のものには、無蓋高杯(8・9・10)、杯(13・14)、平底鉢形土器(11・12)、甕、壺(17)、瓶(16)、

台付鉢（15）などがある。いずれも各器種1～数点と少量であるうえに、胎土・色調・調整手法をも加味すると、それぞれで異なる特徴がある。

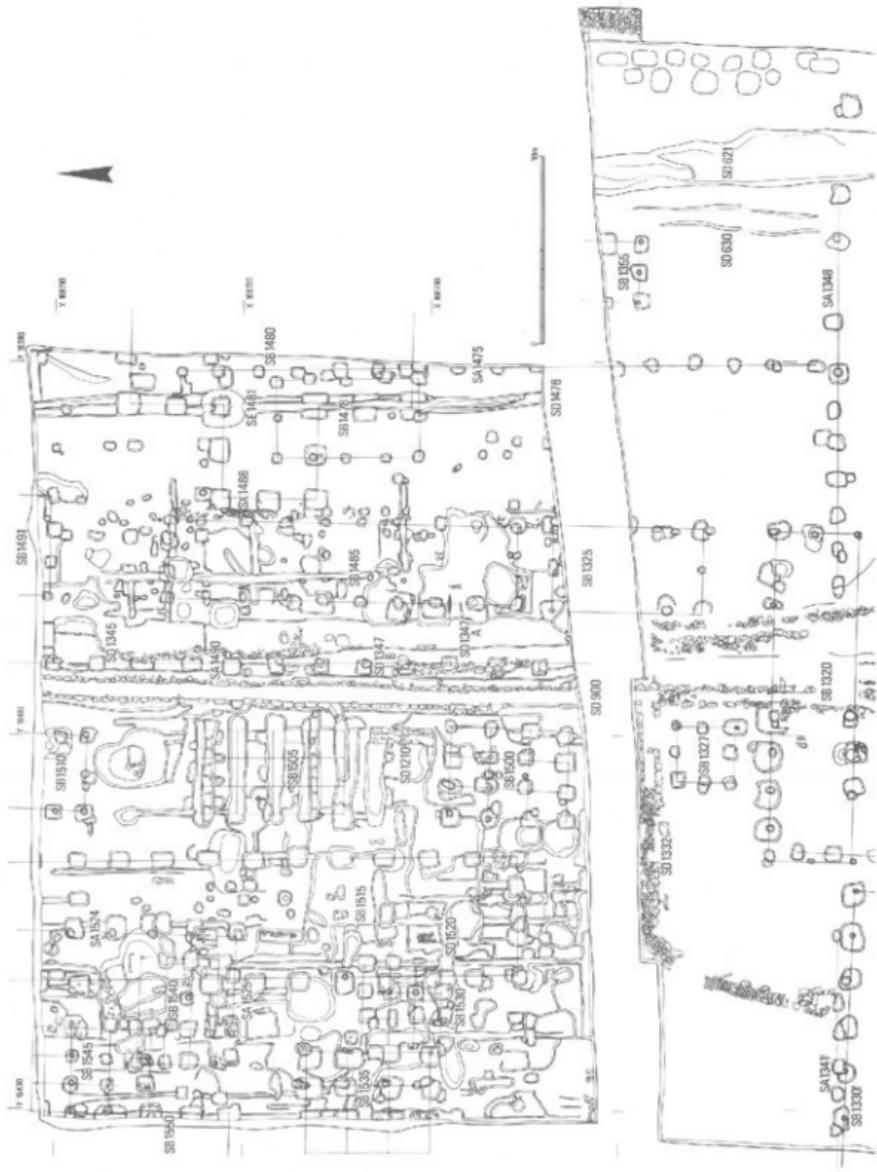
### 石神遺跡第9次調査遺構配置図

(A-2期) 石組溝SD900・1520、掘立柱建物SB1485・1325・1530・1540がある。井戸SE800から発する南北石組溝SD900は調査区のさらに北へのびており、総延長は120mをこえる。溝掘形の幅約2m、石組の内法幅65~85cmで、側石はほとんど最下段しか残っていない。50~60cm大の石を横長におき、下端のすき間に小石をつめる。底石はない。石組内には砂質土が堆積していた。内法幅はこれまで50~60cm前後であるが、今回はやや広くなっており、北で東にやや振れてきている。この溝は暗渠と考えてきているが、第8次調査の東西棟建物SB1320の北側から開渠となっていた可能性がある。SD900の東側約4.5mに南北棟建物SB1485とSB1325とが東側柱筋を削えて南北に並ぶ。SB1485は桁行9間・梁行3間で、柱間寸法は桁行2~2.1m・梁行1.4mである。東側柱から約60cm東の位置に、東側に面を削えた南北石列SX1486がごく一部であるが残っており、この建物の基壇縁石と考えられる。内側にもう1石を並べている。建物基壇には黄褐色山土が入っているが、柱をたてた後に基壇土を入れているため、上面では柱掘形はみえず、柱抜取穴が不整円形にみえるだけである。柱掘形は一辺1.2m前後の大きさで、深さ約80cmだが、梁行の中の間の柱は一辺70cm前後と小さく、深さも他の柱より20~30cm浅い。SB1325は第8次調査で南北柱列を2間分検出していたが、今回、北側柱列を検出した結果、桁行4間・梁行2間の南北棟建物となった。柱間寸法は桁行2m・梁行2.3mとなる。柱掘形はSB1485と同様、側柱列は大きいが、妻柱は小さい。この建物部分にも基壇土の黄褐色山土がのっており、SB1485と一連の作業工程がうかがえる。両者の間隔は

2mしかなく、極めて近接した状況である。この2棟の南北棟は第8次調査区の東西棟建物SB1320と東側柱列を揃え、逆L字状に並ぶ。方位は北でやや東に振れる。石組溝SD900の西約13.5mには、建物SB1530とSB1540とが東側柱列をほぼ揃え、約7.5mの間隔をもって南北に並ぶ。両者とも東西3間・南北3間の総柱建物である。SB1530は柱間寸法が1.4m等間で正方形である。SB1540は東西1.9m・南北1.4mの東西棟建物である。柱掘形は両者とも一辺90cm前後で、各々1本ずつ柱根が残る。南北石組溝SD1520は内法幅約30cmで、20cm大の側石が1段残る。底に5~10cm大の礫をしく。SB1530・SB1540の東側柱列から約1.5mで、両建物の雨落溝と考えられる。

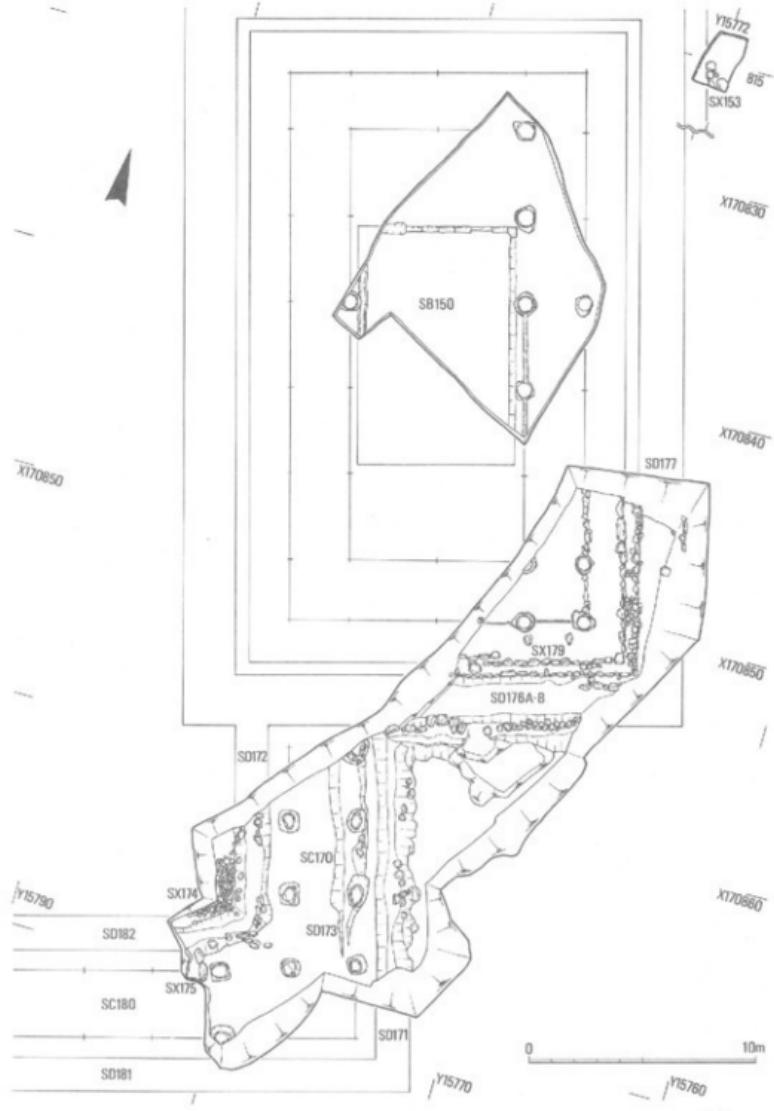
坂田寺第3・4・6次調査遺構配図 (1 : 250)

建物の柱間寸法は身舎が3.86m（13尺）等間、庇の出が2.68m（9尺）であり、桁行総長24.7m（83尺）、梁行全長13.1m（44尺）となる。礎石は径2m前後、深さ0.7m前後の掘え付け掘形の中に置かれ、礎石と穴の隙間には多量の礫が詰め込まれている。礎石は花崗岩を加工し円形柱座を造り出したもので、柱座径は62～68cmである。礎石3個の上には腐蝕した柱の根元部分が残り、柱の径は約55cmである。基壇上に堆積した砂層中から倒れた柱の可能性がある腐蝕した材を5点検出した。調査区西壁で南妻の地覆の上方には、倒れた柱の腐蝕した端部が見えている。側柱・妻柱の礎石間には、検出したすべての柱間について壁受けの地覆材と壁の根元部分が残っていた。地覆材は、礎石据え付け掘形を埋め戻した後に礎石と礎石をつなぐように掘られた掘え付け掘形（幅30cm・深さ30cm）の中に、自然石（幅20～30cm・長さ25～60cm）や方形塊（一辺30～40cm）・平瓦を並べた上に置かれている。地覆材は現状では上に乗る壁の重さでつぶれていが、一辺20cm前後の角材と復原できる。壁は厚さ15cmで木製の木舞を壁下地とし、それに黄灰色の壁上をつけて、表面には白土の仕上げを施している。東壁の南から2間目には柱間を三等分するよう配された腰壁束の痕跡が残っていた。東は一辺16cmの角材である。基壇上および周辺から8世紀後半代の軒瓦がまったく出土しないことから、檜皮葺の可能性が大きい。なお、南妻東から1間目の壁の外側に腰伽棚の礎石SX179がある。これは長さ40cmの石2個を壁から75cm離して1.8m間隔に並べたものである。

今回の調査でSB150の周囲の状況が判明した。当初、SB150の南面には幅3.5m・深さ1mの素掘り雨落溝SD176Aが設けられ回廊はなかった。この溝は、SB150基壇の築成時に基壇本体を尾根から切り離すために設けられた溝がそのまま雨落溝に転用されたものである。後に回廊SC170の建設に際し溝の南岸が石で護岸された（SD176B）。護岸を行う以前にSD176Aの底には厚さ30cmほど砂が堆積しており、護岸はこの砂層の上に径20～60cmの自然石を一段並べ裏込め土で固定することによって行われている。現状では石の並び方は雑で面は揃っていない。

ない。護岸石列からSB150下成基壇までの距離は2mである。SB150の東面には雨落溝SD177がある。東岸の護岸石列を長さ1.7mにわたって検出した。石列は長さ30~50cmの自然石を西に面を揃えて立て並べた物で、SB150下成基壇までの距離がSD176Bと同じ2mであるため、石列はSD176Bに対応する時期の物と考えられるが、SD176Aに対応する溝の存否は調査区外のため不明である。この石列と第4次調査区の石敷造構SX153との関係について触れておく。石列をまっすぐ北方へ延長すると、その西面はSX153中段石列の約1m西にくる。またSD177東岸石列とSX153下段石敷とは上面の標高がほぼ一致する。したがってSX153が3段の石積基壇とすれば、その下段にSD177東岸石列がつながる可能性がある。

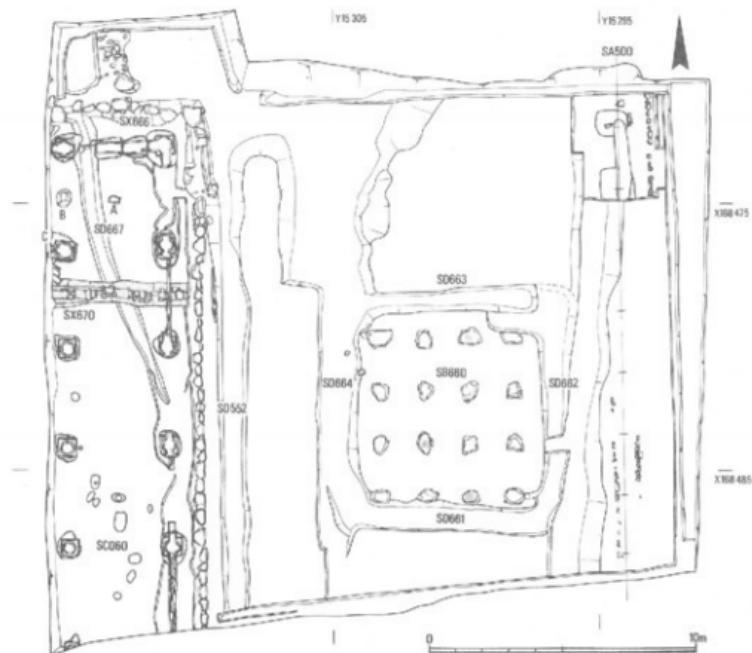
山田寺東調査区遺構配図

基壇築成は、地山を削り出した上に30cm弱の高さに砂質土を互層に積み上げ、その段階で礎石据え付け掘形を掘り、根石を用いず礎石を据えた後再び基壇を積み上げている。

東回廊・北回廊には、側柱列及び棟通りの柱間のほぼ中央に柱掘形があるこ

とが従前の調査で知られている (SX062・064・066)。今回の調査ではこの掘形は検出できなかったが、北端の間で 2ヶ所（棟通りの隅 A と北回廊の東から一間目の柱筋の棟通り B）小さい礎石を検出した。位置的には上記の掘形と対応すると思われる。礎石は A が樺原石の切石、B が安山岩である。前者は地覆石と同じ寸法であるから地覆石として用意した石を転用したか、一旦据え付けた地覆石を抜き取って転用したかいずれかの可能性がある。また入限の礎石の西に接して A と同様の切石 C が礎石をつなぐように置かれて居る。これは北回廊の東から 5 間目でも検出されており、回廊内側の地覆石になるものである。これら A・B・C の 3 個の礎石は一連のものと考えられる。北回廊の内側柱に部分的にせよ地覆石の並んでいること、棟通りにも礎石のある (A) ことから考えると、少なくとも北回廊は内側も壁などで閉じられていて、東回廊では床が張られていた時期があったとも考えられる。そして東回廊側柱列及び北回廊の側柱列と棟通りの柱間の中央にある柱穴も、位置関係からすればこれ (A) と一緒に床を張るために根太受けの礎石と見ることができる。ただし従来の調査の所見では SX062・064・066 は基壇築成後で外側の柱列の地覆石を抜き取る以前に掘られたとされている。地覆石のある状態でその下に穴を開くことはできないから、地覆石を掘る前にこの穴が掘られたこととなり、その場合床張りの時期が古くなりすぎてしまう。柱穴と今回検出の小礎石とは時期が異なるのであろうか。

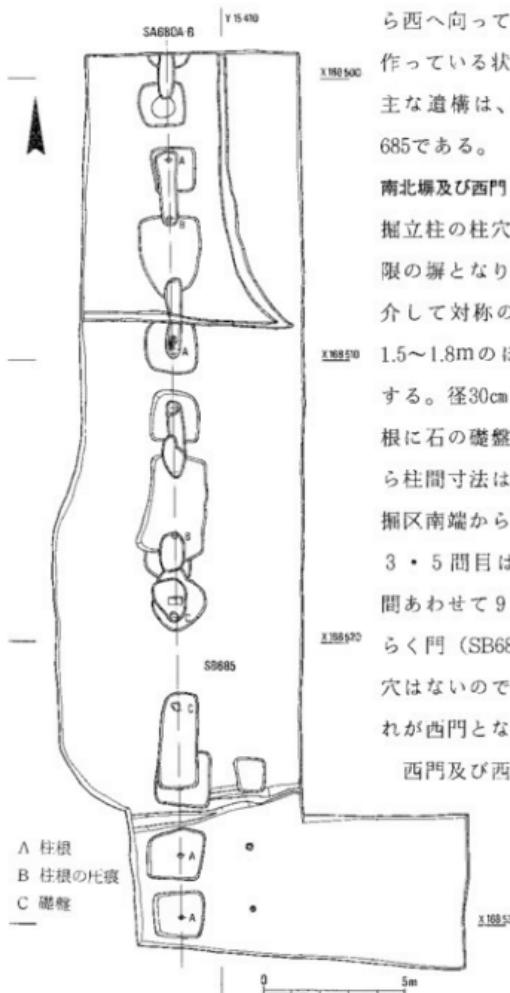
山田寺西調査区遺構配置図

**南北塙及び西門** 発掘区のほぼ中央を南北に掘立柱の柱穴が一列に並ぶ。これが寺域西限の塙となり、東限の塙とは伽藍中軸線を介して対称の位置にある。柱掘形は一辺1.5~1.8mのほぼ方形で、深さは2mに達する。径30cmの柱根が残っているもの、柱根に石の礎盤を置くものがある。これらから柱間寸法は2.25mと知られる。ただし発掘区南端から3~5間目は柱間寸法が広く、3・5間目は2.85m、4間目は3.25m、3間あわせて9mとなる。この3間分はおそらく門(SB685)であろう。ただ柱の柱穴はないので、3間の棟門と考えられ、これが西門となる。

西門及び西門より北の掘立柱塙は原則として隣あう2本の柱を一体の抜取り穴を掘って抜き取っている。その後抜取り穴を掘形として再度柱を立てている。柱位置はほとんど変わらない。こうした建て替

えは南門両脇の掘立柱塀でも行われている。

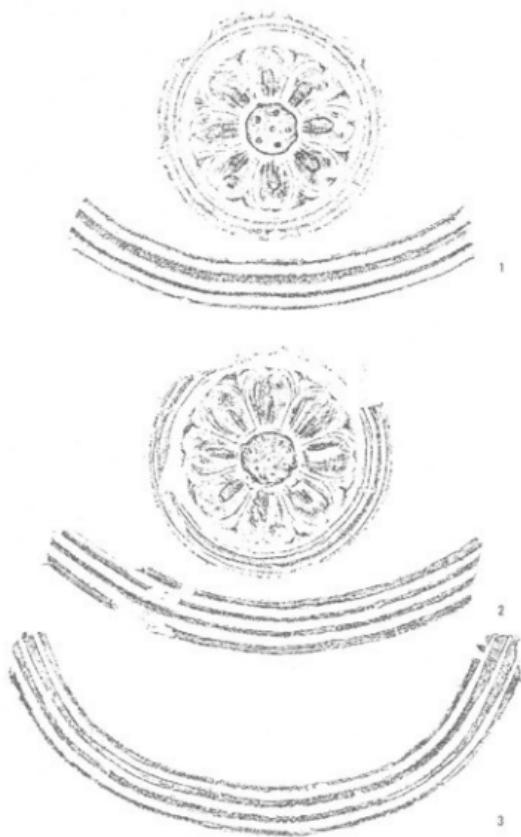
山田寺出土軒瓦拓影（1：4）

四重弧紋軒平瓦の形をとった長大な瓦が1点ある(3)。東回廊北部の基壇内を通る暗渠の蓋に転用されていたもので、長さ101.5cm、最大幅37cm、端部から7cmの所に高さ4cm、幅4cmの堤を設け、その内側に直径8cmほどの円孔を穿ってある。通常の軒平瓦より、彎曲度が強く、しかも瓦當に向かって右側の方が比較的直に近く立ち上がる。蝶羽に用いた「掛け瓦」と考える向き
