# 秋田市遺跡確認調査報告書

2015. 3 秋田市教育委員会

1 河辺神内字妙見地区携帯電話基地局建設工事予定地 ..... 5

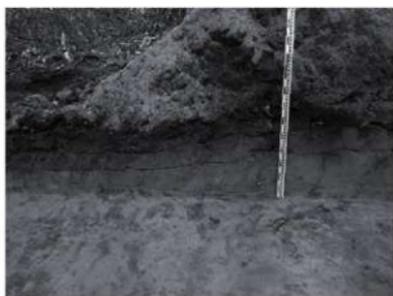
調査地の基本層序は、第I層 褐灰色土(表土、10cm)、第II層 黒褐色土(堆積土、17cm)、第III層 黄褐色粘質土が混じる褐色土(漸移層、10cm)、第IV層-① 明黄褐色粘土(地山、20cm)、第IV層-② 黄褐色粘質土が混じる浅黄褐色粘土(地山、27cm以上)、第IV層-③ 黄褐色粘土(地山、40cm)、第IV層-④ 灰白色砂質土が混じる黄褐色粘土(地山、5cm)、第IV層-⑤ 拳大～人頭大の礫、黄褐色粘土が混じる灰白色砂質土(地山、25cm以上)である。第II・IV-③～⑤層は南北トレンチで、第IV層-②は東西トレンチで確認した。

東西トレンチ土層状況(南→)

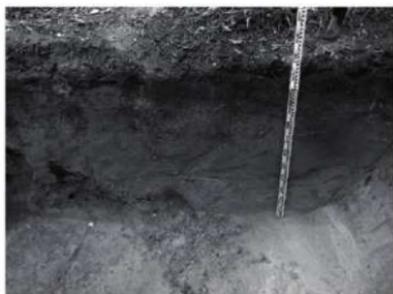
南北トレンチ土層状況(東→)

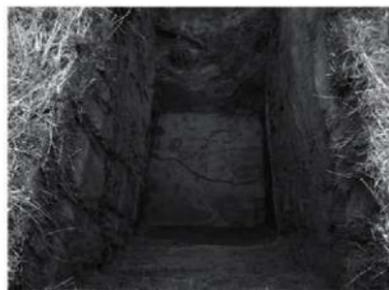
遺構は確認されなかった。遺物は、1号トレンチ南東隅の第Ⅹ層上面から、15世紀代の瀬戸美濃系陶器片が1点出土した。

1号トレンチ平面 (南→)

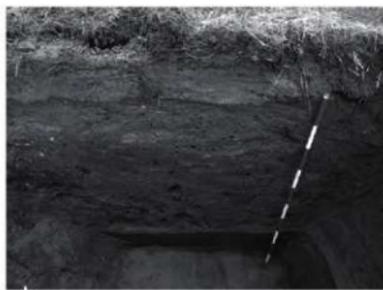
調査地の基本層序は、第Ⅰ層 灰黄褐色土（表土、20cm）、第Ⅱ層 明黄褐色砂（造成土、20cm）、第Ⅲ層 明黄褐色粘土が混じる褐灰色土（造成土、16cm）、第Ⅳ層 明黄褐色粘土が混じる青灰色土（造成土、40cm）、第Ⅴ層 明黄褐色粘土が混じる灰黄褐色土（造成土、40cm）、第Ⅵ層 褐灰色土（造成土、45cm）、第Ⅶ層 灰白色砂（造成土、10～90cm）、第Ⅷ層 黒褐色土（旧表土、20～30cm）、第Ⅸ層 明黄褐色砂（旧造成土、5cm以上）、第Ⅹ層 暗褐色砂（遺物包含層、15cm以上）、第Ⅺ層 明黄褐色砂（飛砂、5～60cm以上）である。第Ⅹ層は固くしまっている層で、1号トレンチ南端で一部を確認した。第Ⅺ層も1号トレンチ南端で一部を確認した。2号トレンチでは、第Ⅲ～Ⅵ・Ⅸ・Ⅹ層は認められなかった。旧表土面の検出状況から、旧地形は東側から西側に若干傾斜していることを確認した。

当該地は盛り土造成されており、盛り土造成土（第Ⅱ層～第Ⅶ層）の下に旧表土（第Ⅷ層）が残され、さらにその下に遺物包含層（第Ⅹ層）が残っていることが分かった。

1号トレンチ土層状況 (西→)

しかし、工事において保護すべき層である遺物包含層（第Ⅹ層）は、地表面から約2m下であり、工事による掘削は、調査地西側で約1mと最大で、盛り土造成土の範囲内での掘削になることから、旧地形および遺物包含層は保護されることになる。

以上のことから、工事施工に際しては立会調査を条件に実施することとした。なお、平成26年7月2日に工事掘削時に立会調査を実施したが、遺構・遺物は確認されなかった。

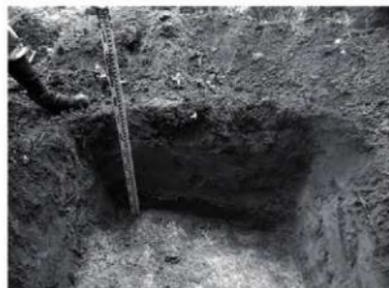
調査地の基本層序は、1号トレンチは、第Ⅰ層 暗褐色土（表土、15cm）、第Ⅱ層 褐色砂（飛砂、50cm）、第Ⅲ層 炭化物が混じる暗褐色土（15cm）、第Ⅳ層 黄褐色粘土（地山、1cm以上）で、第Ⅲ層および第Ⅳ層の検出状況から、旧地形は原地形と同じく南側に傾斜していることを確認した。2号トレンチは、第Ⅰ層 暗褐色土（表土、25cm）、第Ⅱ層 褐色砂（飛砂、40cm）、第Ⅲ層 にぶい黄褐色砂（飛砂、10cm）、第Ⅳ層 灰白色砂（飛砂、20cm以上）である。3号トレンチは、第Ⅰ層 暗褐色土（表土、15cm）、第Ⅱ層 褐色砂（飛砂、30cm）、第Ⅲ層 にぶい黄褐色砂（飛砂、15cm）、第Ⅳ層 黄褐色粘質土ブロックが混じる灰白色砂（飛砂、45cm以上）である。

1号トレンチ土層状況 (西→)

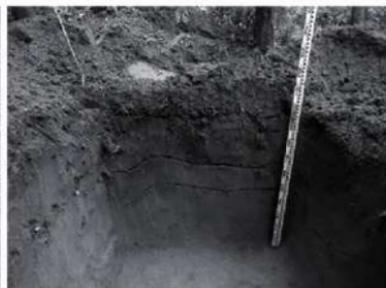
3号トレンチ土層状況 (北西→)

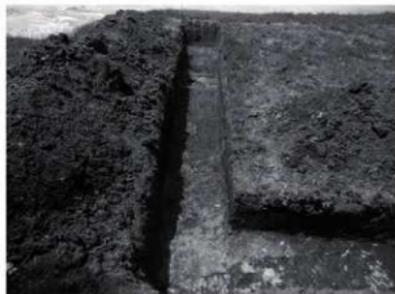
調査地の基本層序は、第Ⅰ層 褐灰色土（表土、8cm）、第Ⅱ層 黄褐色粘土が混じる暗褐色土（電線の埋戻土、30cm以上）、第Ⅲ層 灰色粘土が混じる黒褐色粘質土（電話線の埋戻土、25cm以上）、第Ⅳ層 黄褐色粘土が混じる褐色土（造成土、20cm）、第Ⅴ層 ビニールが混じる暗褐色土（造成土、20～22cm）、第Ⅵ層 礫が混じる灰白色土（旧園路か、5cm以上）、第Ⅶ層 黄褐色粘土が混じる黒褐色土（造成土、10cm以上）、第Ⅷ層 黒褐色土が混じる黄褐色粘質土（造成土、25cm）、第Ⅸ層 淡黄色粘土（地山、15cm以上）である。第Ⅱ・Ⅵ・Ⅶ層は東西トレンチで確認した。第Ⅲ・Ⅷ・Ⅸ層は南北トレンチで確認した。

東西トレンチ平面 (北東→)

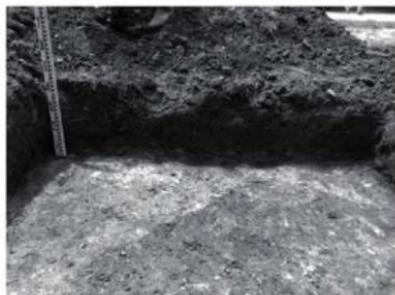
遺構は確認されなかった。遺物は、第Ⅳ・Ⅴ層中から、棧瓦片（いぶし瓦1点）と陶磁器類の破片が数点出土した。いずれも時期は近世～近代で、盛り土造成の際に混入したと考えられる。

南北トレンチ (拡張部) 土層状況 (北東→)

調査の結果、工事による掘削は現代の造成土の範囲内であり、それより深く掘削する基礎部分の面積は限定的であることから、工事施工に際しては立会調査を条件に実施することとした。なお、平成26年8月26日に基礎工事掘削時に立会調査を実施したが、遺構・遺物は確認されなかった。

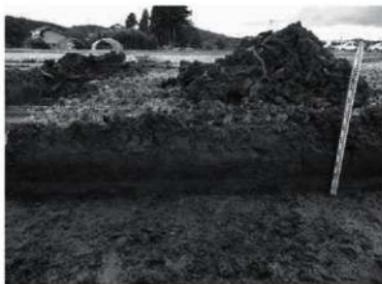
遺構は確認されなかった。遺物は、B-1トレンチ第II層上面から剥片（頁岩）2点、B-4トレンチ第III層から縄文土器片1点・須恵器片2点・赤褐色土器片2点・剥片（頁岩）1点、B-5トレンチ第III層から近世磁器片1点、D-3トレンチ第III層から須恵器片1点、F-1トレンチ第IV層上面から近世陶器片1点、F-3トレンチ第III層下面から近世陶磁器片2点・擦切磨製石斧1点、G-5トレンチ第II層から近世磁器片1点が出土した。いずれも、旧河川に流されたもの、あるいは水田の造成土に混じったものと判断した。

B-4 トレンチ土層状況 (東→)

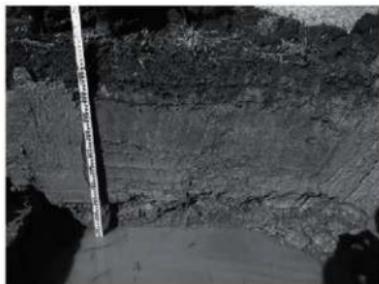
D-5 トレンチ土層状況 (南→)

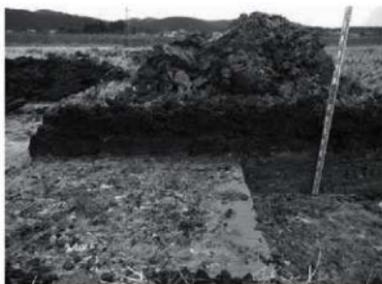
F-3 トレンチ土層状況 (南→)

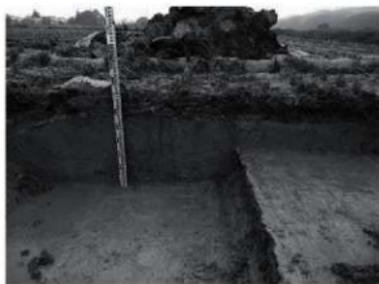
I-1 トレンチ土層状況 (南→)

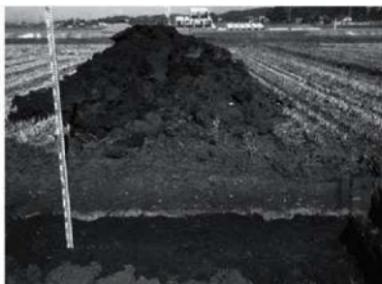
植物遺体が混じる黒褐色粘質土（スクモ層、23cm以上）を確認した。G-4・5トレンチでは第V層は認められず、第III層の下に、小礫が混じる灰色砂又は明青灰色粘質土（礫層、45cm以上）を確認した。旧河川跡であると考えられる。H-5トレンチでは第V層-②の下層で小礫層（10cm以上）が認められた。Ⅲ区は、第I層 褐色土（表土・耕作土、10～20cm）、第II層 灰白色の小礫又は灰色粘土ブロックが混じる褐灰色粘質土（造成土、10～35cm）、第III層-① 灰白色の小礫が混じる灰褐色土又は褐色粘質土（造成土、15～20cm）、第III層-② 黄橙色粘土ブロックが混じる青灰色粘土（造成土、8cm）、第IV層 黒褐色粘質土（堆積土、20cm）である。第IV層の下に植物遺体が混じる褐色粘質土（スクモ層、25cm以上）が認められた。第III層-②は、K-4トレンチで認められた。

K-4 トレンチ土層状況 (南→)

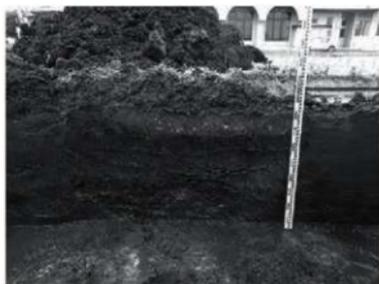
L-1 トレンチ土層状況 (南西→)

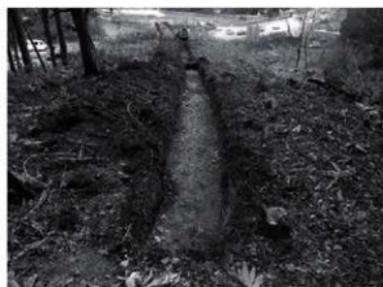
調査地の基本層序は、第Ⅰ層 黒褐色土（表土、3～5cm）、第Ⅱ層 褐色土（造成土、8～30cm）、第Ⅲ層 拳大の灰白色粘土ブロック層（造成土、28～40cm以上）、第Ⅳ層 拳大の礫層（造成土、10～35cm以上）、第Ⅴ層 黒褐色土（風倒木痕、20cm以上）、第Ⅵ層 灰黄色粘土ブロックが若干混じる明褐色粘質土（堆積土、15cm以上）、第Ⅶ層 灰黄色粘土ブロックが若干混じる褐色粘質土（堆積土、12cm以上）、第Ⅷ層 浅黄橙色粘土ブロックが若干混じる灰黄色粘土（地山、2cm以上）である。第Ⅴ・Ⅵ層はトレンチ中央で、第Ⅲ層はトレンチ東側および西側で、第Ⅳ・Ⅶ層はトレンチ西側で確認した。

トレンチ東側平面 (東→)

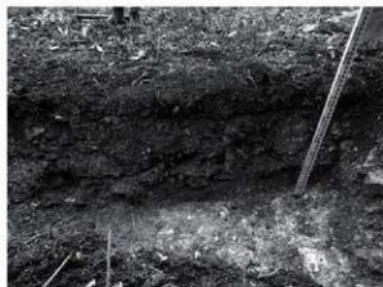
トレンチ西側土層状況 (南→)

調査の結果、遺跡への影響はないと考えられ、工事施工に際しては立会調査を条件に実施することとした。なお、平成26年12月16日および平成27年1月6日に工事掘削時に立会調査を実施したが、遺構・遺物は確認されなかった。

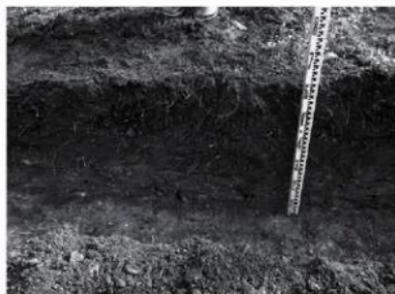
調査地の基本層序は、第Ⅰ層 暗褐色砂質土（表土、5～20cm）、第Ⅱ層 ビニール等が混じる青灰色粘土（造成土、10cm）、第Ⅲ層 ビニール・ガラス片等が混じる黒褐色土（造成土、60cm以上）、第Ⅳ層 褐色土（造成土、5～15cm）、第Ⅴ層 にぶい黄褐色土（造成土、5～20cm）、第Ⅵ層 拳大の円礫層（整地層か、10～15cm）、第Ⅶ層 明褐色粘土粒が若干混じる褐色土（堆積土、12cm）、第Ⅷ層 明青灰色砂（堆積土、5cm以上）、第Ⅸ層 明褐色粘質土（堆積土、10～15cm）、第Ⅹ層 礫・明黄褐色粘土ブロックが若干混じる黄褐色粘土（地山、5cm以上）である。第Ⅱ・Ⅲ・Ⅷ層は3号トレンチで、第Ⅳ層は1号および2号トレンチで、第Ⅴ～Ⅶ層は1号トレンチで、第Ⅸ層は2号および3号トレンチで確認した。

2号トレンチ土層状況 (西→)

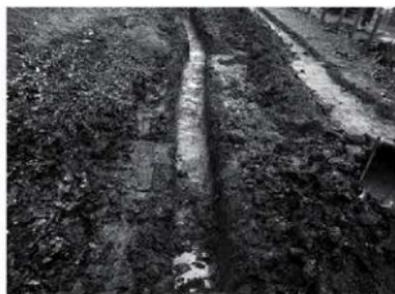
遺構は確認されなかった。遺物は、2号トレンチから棧瓦片（赤瓦）が1点、3号トレンチ第Ⅱ層中から棧瓦片（いぶし瓦3点、赤瓦2点）・陶器片が1点出土した。いずれも時期は近世～近代で、盛り土造成の際に混入したと考えられる。

3号トレンチ平面 (北→)

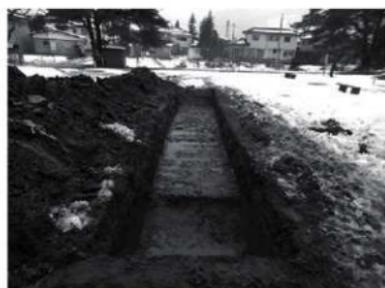
遺構は確認されなかった。遺物は、1号トレンチ第Ⅵ層から近代の磁器片1点、第Ⅳ層下面から近世の磁器片1点、2号トレンチ第Ⅲ～Ⅴ層から近世～近代の陶磁器片等60数点が出土した。土層の堆積状況などから、いずれも流れ込んだものと判断した。

1号トレンチ平面 (北東→)

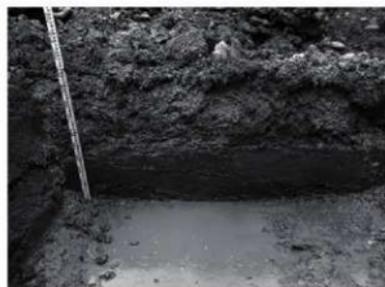
調査地の基本層序は、第Ⅰ層 砂利が混じる褐色砂（表土、20～30cm）、第Ⅱ層 ビニール・ガラスなどが混じる黒褐色土（造成土、20～30cm）、第Ⅲ層 黒色粘土ブロックが混じる灰褐色粘質土（堆積土、20～40cm）、第Ⅳ層 礫が混じる緑灰色粘土（堆積土、10～20cm）、第Ⅴ層 焼けた木片や炭化物が混じる灰褐色粘質土が部分的に入る（堆積土、25cm）、第Ⅵ層 緑灰色粘土ブロックが混じる灰褐色粘土（堆積土、20～30cm以上）、第Ⅶ層 黒褐色粘土（堆積土、5cm）、第Ⅷ層 灰色粘土（堆積土、15cm以上）である。第Ⅲ層は2号トレンチで、第Ⅴ層は2号トレンチ南西側で、第Ⅶ・Ⅷ層は2号トレンチ北東側で確認した。

調査の結果、土層の堆積状況から、調査区の旧地形は湿地であり、次第に土砂が堆積し、最終的には盛り土造成したと推測される。遺跡への影響はないと考えられることから、事業実施については差し支えないと判断した。

2号トレンチ土層状況 (南東→)
