長崎県埋蔵文化財調査年報19

[平成22年度調査分]

長崎県教育委員会

5. 平成22年度 県教委による埋蔵文化財発掘調査の概要

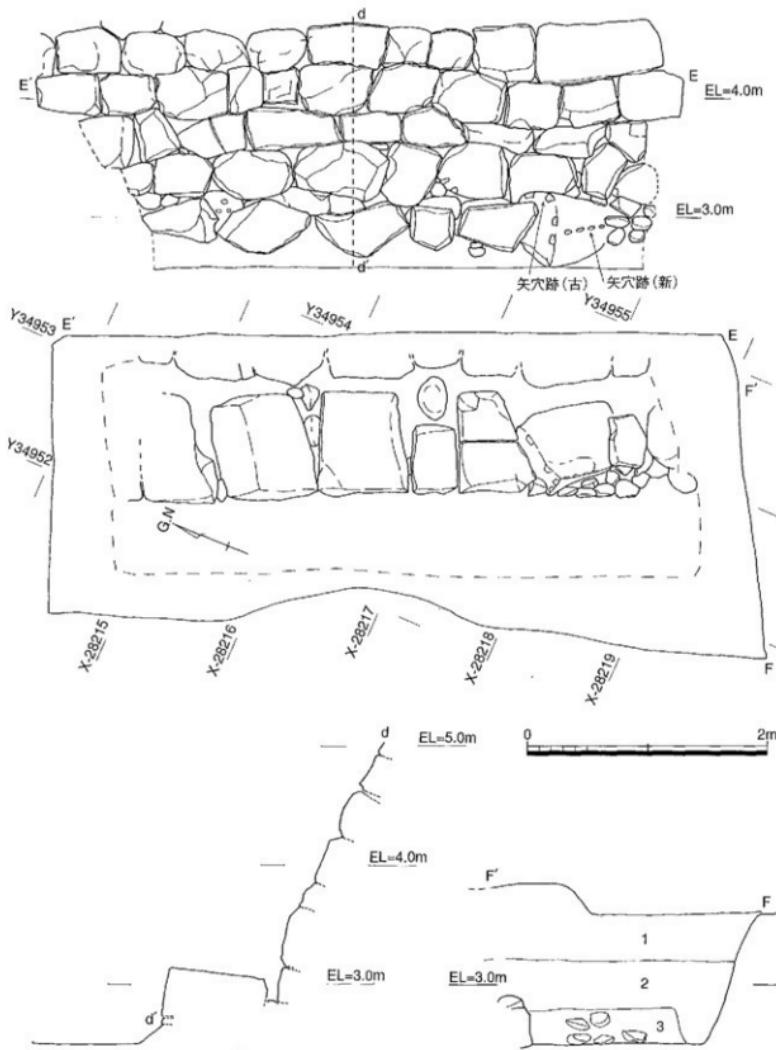
石垣4 実測図 (1/40)

土質注記(F-F')

- 1.表土(10YR4/4褐色土)焼瓦片や瓦片が多く含む、公園花壇の表土
- 2.造成土(10YR2/3黒褐色土)隙土や赤土、漂砂など帶状に堆積する様子も見られる
- 3.造成土(10YH5/8黄褐色土)人頃大の石や瓦片が多く含む、ガラス片もあり、明治以降の堆積
- 4.堆山(10YR6/0明黄褐色土)漂物を含まない自然堆積と思われる

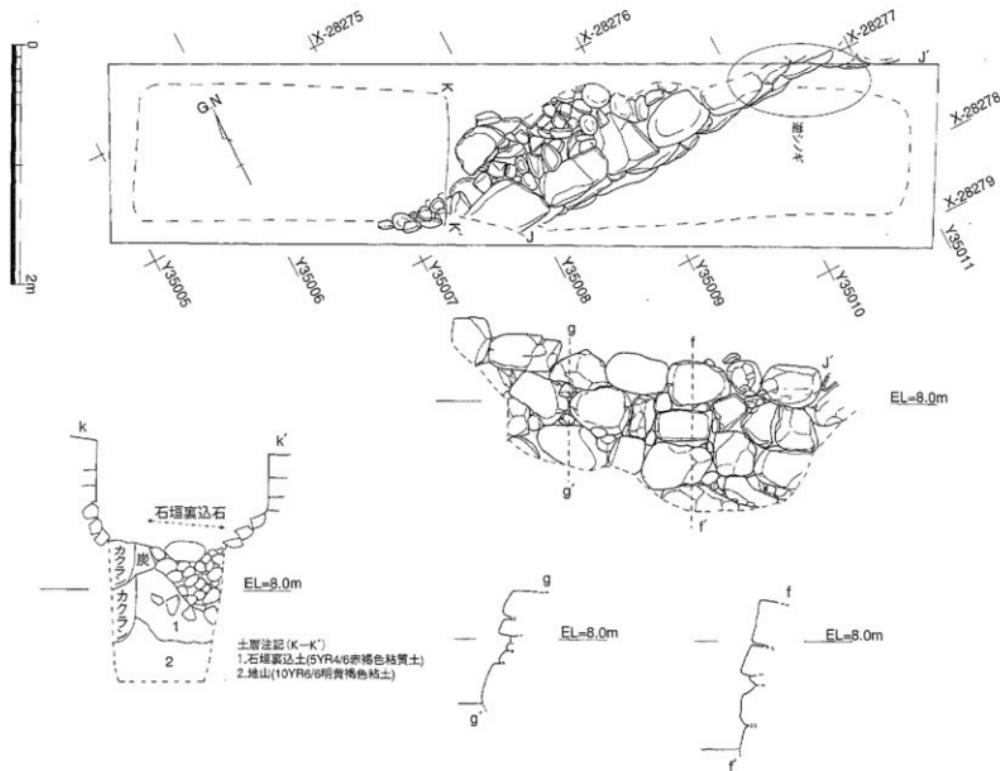
調査区3 実測図 (1/40)

- 土層記号 (L-L')
1. 造成土 (10YR4/4褐色土) 繊瓦片など含む
近現代の堆積
 2. 造成土 (10YR5/5黒褐色土) 人頭大の石、
繊瓦片が大量に含まれる近現代の堆積
 3. 石垣裏込土 (10YH6/6黄褐色粘質土) 遺物
などの混入物に少ない
 4. 石垣裏込土 (10YR5/4暗褐色粘質土) 瓦片、
炭化物粒が含まれ、炭が帯状に見られるところもある
 5. 石垣裏込土 (10YR5/4) 黄褐色土
硬い土で、黄褐色は基本的な色調で、
明青褐色や暗褐色の土が帯状に堆积しており、
底堅したような様相を見る
 6. 瓷石・人頭大の石を緻密に詰めている
 7. 地山 (5YR4/8赤褐色土) 壊くくなる。自然堆積の
無機物層と思われる
