熊野屋敷遺跡

福岡県筑後市大字熊野所在遺跡の調査
筑後市文化財調査報告書
第 101 集

くまのやしき
熊野屋敷遺跡第5次調査

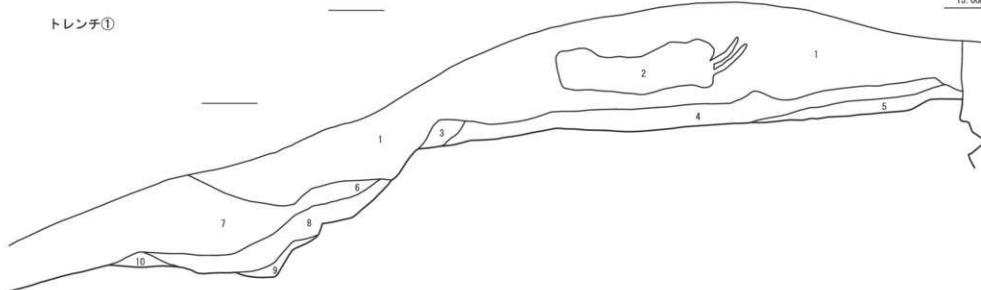
Fig. 4 土層観察図 (1/40)

- SSD 1
1. 油灰褐色土
2. 油灰褐色土 (地山)
3. 油灰褐色土
4. 油灰褐色土
5. 油灰褐色土
6. 油灰褐色土 (黄色土)
7. 油灰褐色砂質土
8. 油灰褐色砂質土 (白色ブロック層)
9. 油灰褐色砂質土
10. 油灰褐色砂質土

- SSD 2
1. 油灰褐色土
2. 油灰褐色土
3. 油灰褐色土
4. 油灰褐色土
5. 油灰褐色土
6. 油灰褐色土
7. 油灰褐色土
8. 油灰褐色砂質土
9. 油灰褐色砂質土 (白色ブロック層)
10. 油灰褐色砂質土
11. 油灰褐色土 (黄色小ブロック層)
12. 油灰褐色土
13. 油灰褐色土

土壙本体については、4 次調査所見と近似するが、盛土中に暗燈色土系の焼土層が確認できる。これは版築等の所産ではなく、盛土する際に混入している。この焼土はトレンチ①・②ともに確認され、一定量が土壙造成段階で境内にあった、もしくは土壙内外の溝に存在していたことを示唆するものである。盛土層については、4 次調査東西土壙は若干違い、南北土壙は腐食土系層と焼土による形成である。また、4 次調査段階では確認できなかった 5SX10(4SX30 南北土壙)の土壙外側の溝を検出することによって、東西及び南北土壙には内外に溝（堀）を備えた施設であった事が明らかになった。

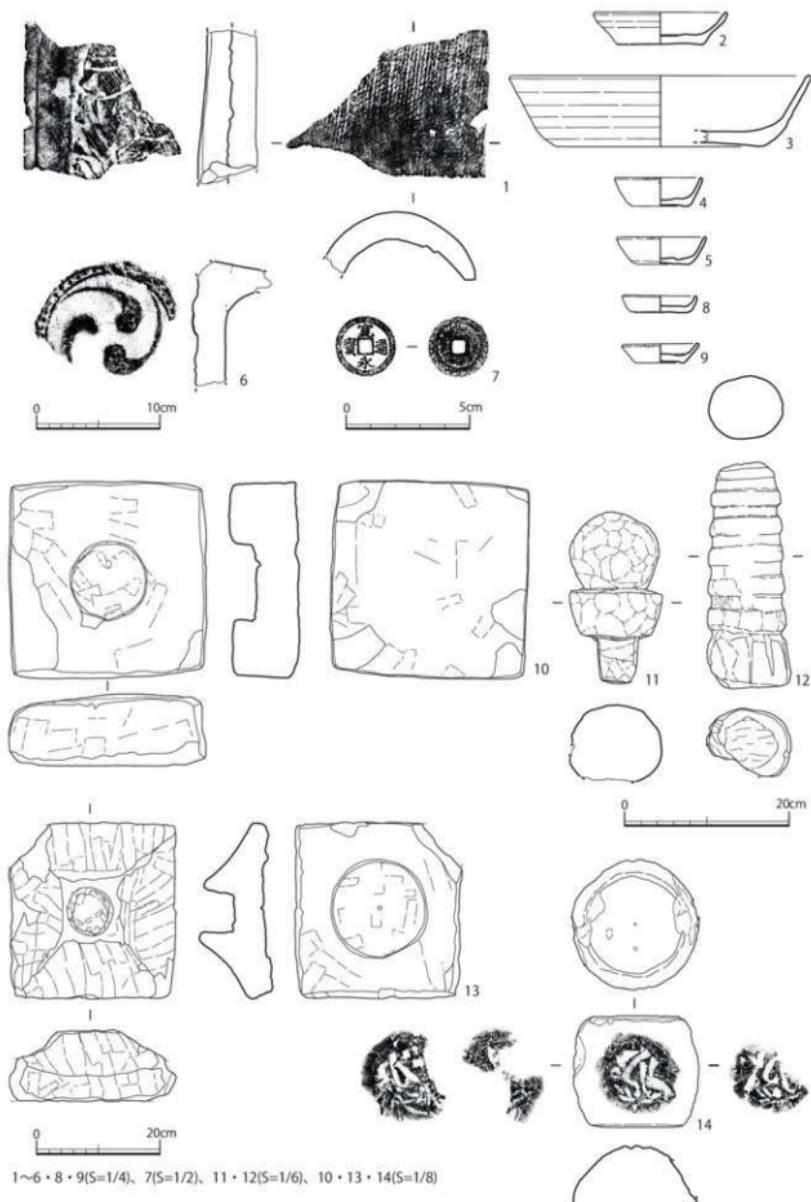
Fig.5 出土遺物実測図

1~6・8・9(S=1/4)、7(S=1/2)、11・12(S=1/6)、10・13・14(S=1/8)

壺 (1・2) 共に底部回転糸切り、体部調整はヨコナデ、胎土に微量の角閃石を含む。2は体部外面には轆轤挽き時の稜が残る。

瓦 (3) 土師質の丸瓦で外面に縄目、内面に布目及びヘラケズリ痕が残る。胎土に5mm程の砂粒を含み、黄橙色を呈する。水田焼の瓦の可能性がある。

小皿 (4・5) 4・5共に灯明皿で口縁部に油煙が残る。底部回転糸切り、調整はヨコナデ、体部器壁は薄く黄橙色を呈する。

軒丸瓦 (6) 土師質の瓦で巴紋を施す。胎土は5mm程の白色砂粒及び3mm程の赤色砂粒を含む。橙色を呈し、焼成はやや不良である。

銅錢 (7) 寛永通宝で直径2.5cmを測り、新寛永通宝であると考えられる。

小皿 (8・9) 共に小皿で1は器高が低く扁平で、2は口縁部に油煙が残る。底部回転糸切り、調整はヨコナデ、黄橙色を呈する。

石塔 (10～14) 全て凝灰岩製である。10は五輪塔の空・風輪で頂部を宝珠形に仕上げる。11は宝塔の相輪。12は火輪で頂部に差込みの抉りを入れ、底部裏面に径6mm程度の穿孔を施す。13は水輪で4面に梵字を施し、梵字内部には赤色の顔料を塗布している。14は地輪で中央に差込みの抉りを施している。

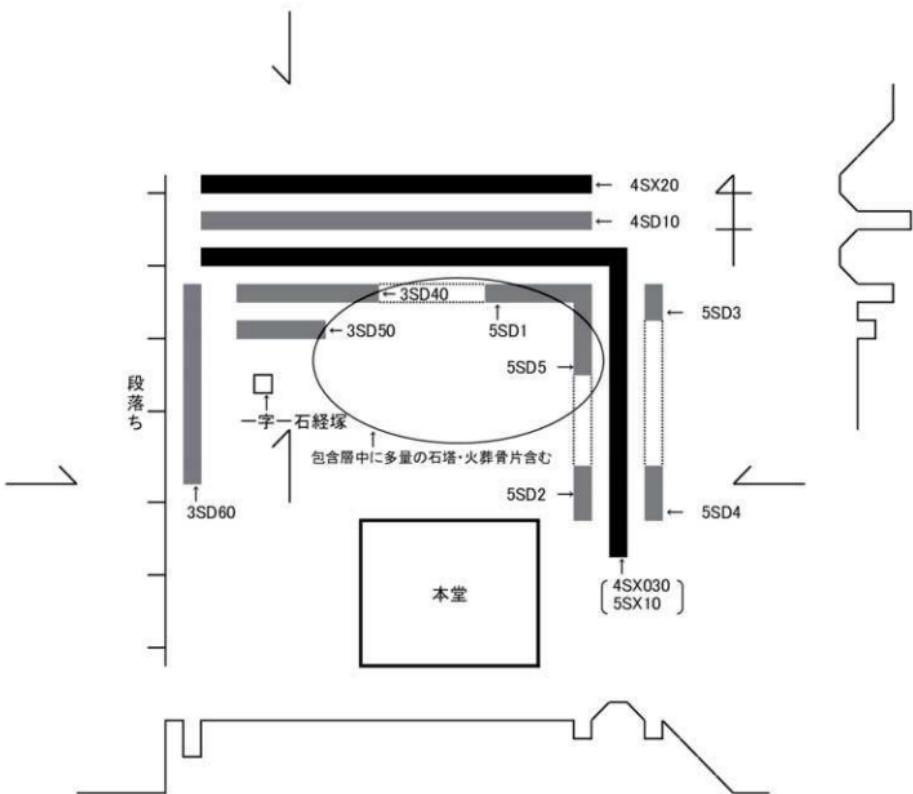
坂東寺境内（熊野屋敷遺跡第3次～第5次調査） 主要遺構模式図

今次調査では、新たに 5SD1、5SD5 を確認したことにより、本堂北側の土壘内側 3 面（北・西・東）に溝が巡っていたことが明らかとなった。また、東側土壘（5SX10）は、現況では土壘頂点から東側へ緩やかに低くなる地形であったが、その斜面上に 5SD3・4 の溝が巡っていることを確認し、北面の 4SD10 が土壘と同様に逆 L 字状に展開し 5SD3・4 へ繋がっていた可能性を示唆するものである。

坂東寺境内での埋蔵文化財発掘調査は今回で3度目となる（熊野屋敷遺跡第3～5次調査）。坂東寺境内では、発掘調査が行われる以前から現在の寺域の北辺と東辺に土壙が存在しており、北辺には東西に走る2条の土壙間に溝（堀）があり、東辺は南北に走る1条の土壙から寺域外へ傾斜している様子がうかがえた。地形的には本堂を中心として北辺は緩やかに北に向かって傾斜し、西・東・南辺は段落ちの地形である。したがって、現在の坂東寺境内は周辺地形からみると小高い台地上に展開していることがわかる。これは地形自体によるものと、中世末以降の幾度かの整地によって形成されたものである。土壙全体は調査前段階では竹林により全体像が確認できなかったが、3度の本調査により土壙等の全体像が明らかとなった。以下に検出された土壙及び溝（堀）それに付帯する施設や出土遺物についてまとめる。

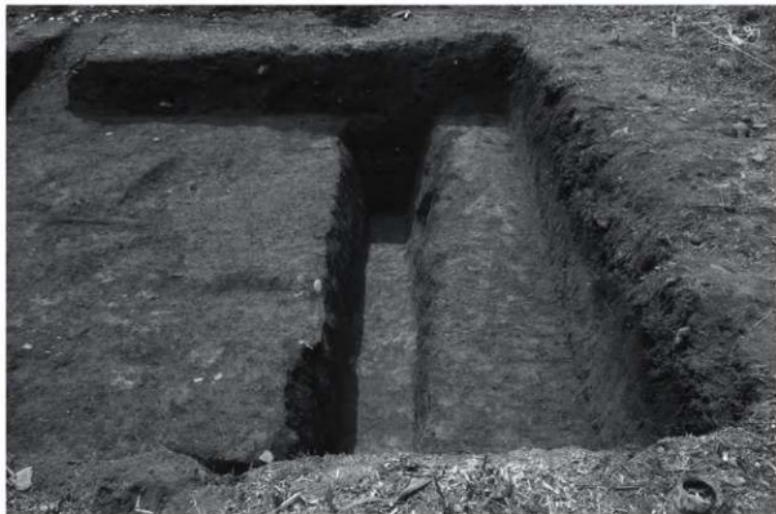
Pla.3 5SD1 完掘状況（東から）

調査区を東西に走る溝で、検出長約6.7m、幅約0.9m、深さ約1.0m～1.3mを測り、断面が逆台形の溝である。北側の土塁の内側(境内側)に並行する溝であり、土塁が屈曲する北東隅部分で立ち上がり、南北溝である5SD5と接続する。遺物は土師器環、陶器片、丸瓦、平瓦、火葬骨を出土している。

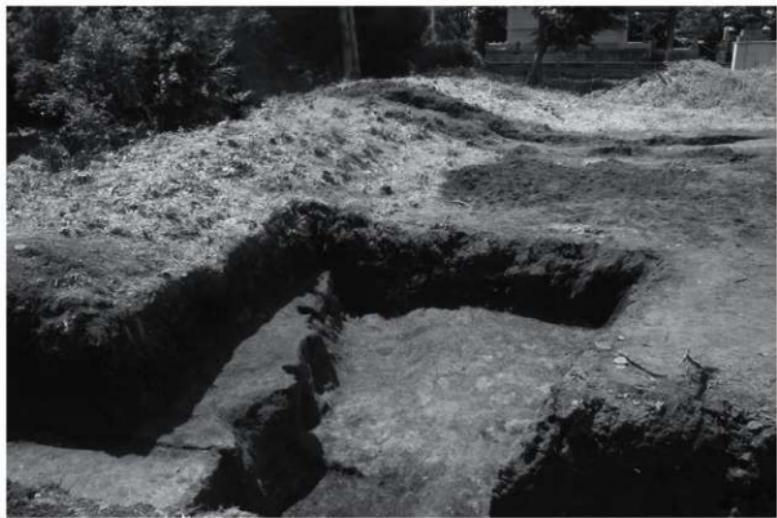
Pla.7 5SD5 完掘状況（北から）

5SD1 と接続する南北の溝で、南北土壙の内側（境内側）に並行する。トレンチ②検出の 5SD2 と同一の溝であると考えられる。検出幅約 1.0 m～1.4 m、最大深さ約 0.55 m を測り、断面が緩やかな逆台形を呈する。遺物は土師器環、小皿、白磁片、陶器壺片、石塔、火葬骨を出土している。

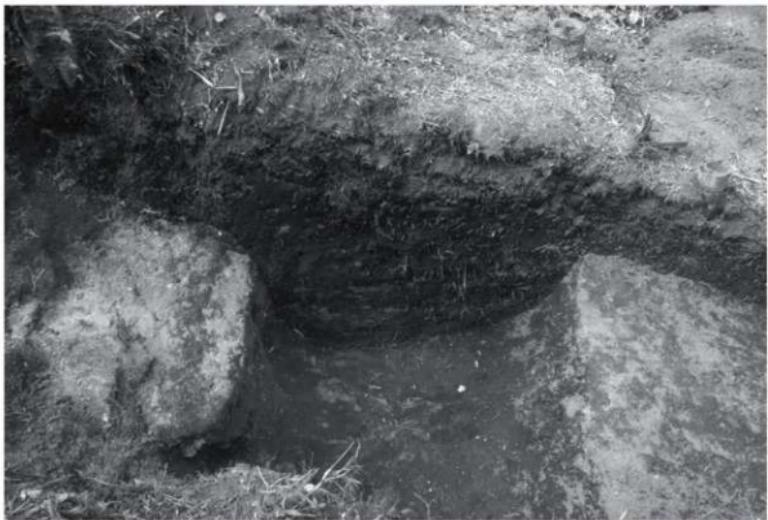
Pla.16 5SD4 土層観察（南から）

トレンチ②で検出した溝で、南北土壙の外側（境内外）を南北に走る。検出幅約 1.4 m、深さ約 0.7 m を測り、断面は緩やかな U 字状を呈する。遺物は軒丸瓦片、平瓦片を出土している。
