大和郡山市埋蔵文化財発掘調査報告書第4集

郡山城跡第7次

追手東隅櫓・多聞櫓跡発掘調査報告書

大和郡山市教育委員会

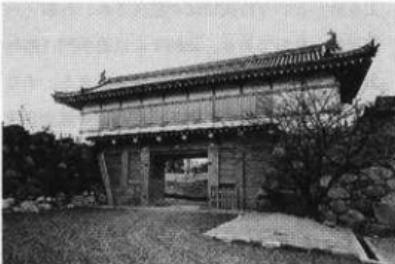
写真1 復原された追手門

これら3ゾーンの内、Aゾーンの復原が諸々の条件が整っていることで着手されることになり、1983年（昭和58年）にまで追手門が復原されたのである。追手門の建築概要について述べておこう。建築面積125.00m<sup>2</sup>、延床面積98.50m<sup>2</sup>、建築構造一木造入母家本瓦葺櫓門、高さ（最高）10.82mである。ちなみに建設費は約1億8千万円であった。さて、その後、再び機の熟成をみ、今回の調査の直接契機となった追手東隅櫓の復原が実行されることとなったのである。

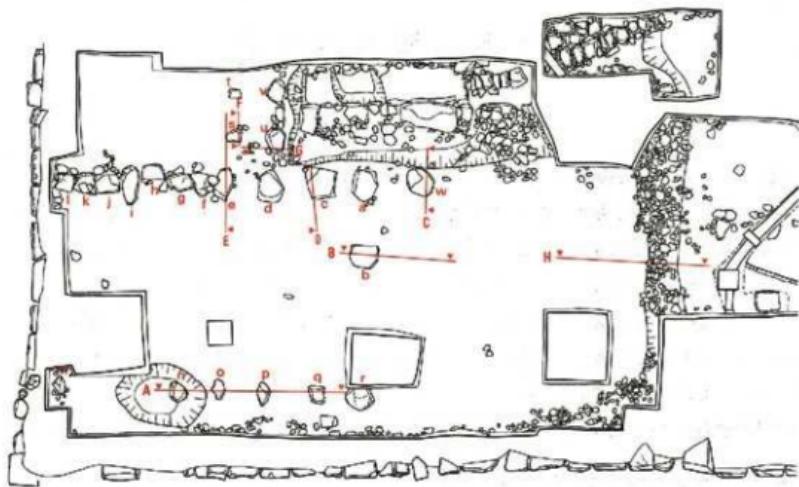
図8 磨石番号と断面図の位置

礎石の据え付けは、断面図（A・B・D・E ライン）をみれば判断できるが、柱筋の布掘地形、柱位置の審掘地業ともに行わずに、整地していく過程で各々礎石を据え置く方法を採っているようである。また、礎石周辺には特に灰黄色・黄色の粘質土で根固めする場合が認められた。根石を本格的に施す例も少なく、礎石c・dに若干認められる程度であった。

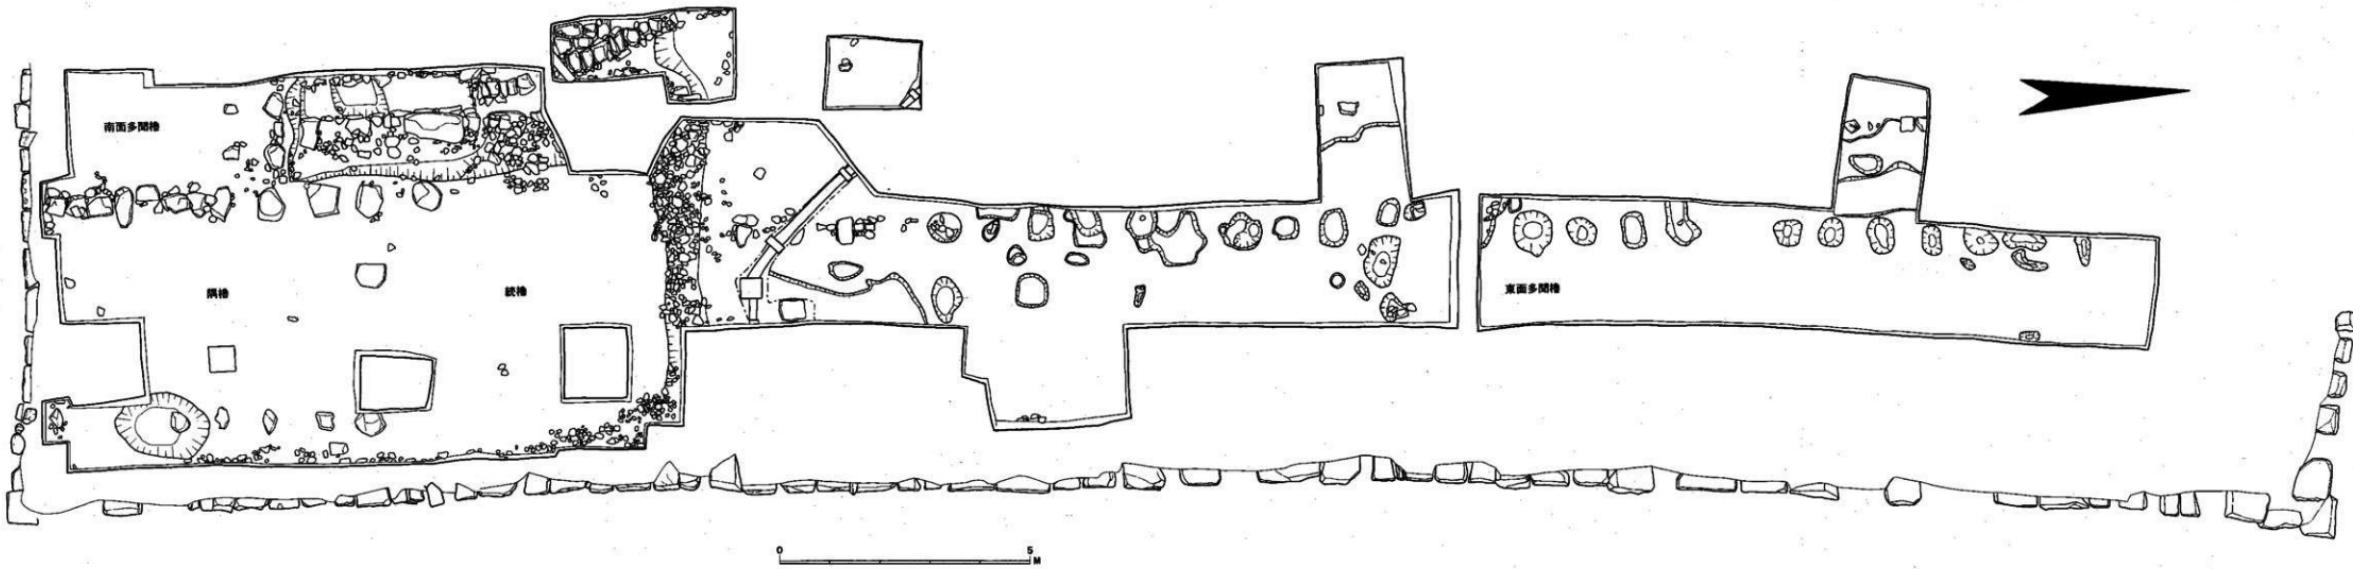
図9 造様平面図 ( $S = 1 : 80$ )

A区では追手東隅櫓、続櫓、南面多聞櫓を検出している。東隅櫓の礎石は比較的良好に遺存していた。西側礎石列はほぼ完全に検出、 $50 \times 60\text{cm}$ 大の自然石の平滑面を利用している。礎石a・c・d・eは約1m等間で並ぶ。e～lは間を詰めて配されている。内、礎石lは東西に細長く裾え置く。また、hは他の礎石とは若干西側へズレている。礎石間に握拳～人頭大の自然石が置かれている。a～eの間隔約1mをこの部分にも取り入ると、g・i・kの各礎石が同じく等間で続くことになる。しかし、その礎石間に配されたf・h・j・iも同じ規模の石材であるので、g・i・kのみを礎石とすることはできない。e～iの部分はこの上に横木をわたし柱を受けたのではなか

北側礎石はa・b・rである。bとrの間の一石は取り除かれていた。150cm間隔で整然と並ぶ。 $50 \times 60\text{cm}$ 大の自然石の平坦面を利用する。西側の石列n・o・p・qは $20 \times 30\text{cm}$ 大の小形の自然石を使用する。約1m間隔で並び、西側のc・d・e・gに対応しているようである。この礎石列と東面石垣の間には裏込め石が少量検出されている。

推定される隅櫓の規模は東西約6m、南北約7mである。内部には特に掘り込んだような施設はなかった。南東端に $1.9 \times 1.3\text{m}$ の椭円形の浅い土坑があるが、

続櫓は、隅櫓と多聞櫓を接続するものであるが、隅櫓の延長部分と考えた方がよい。隅櫓の北側に同レベルで続く施設で、東西約6×南北約7mの規模であり、平面的には隅櫓とほぼ同じ規模である。隅櫓の西側柱筋の延長上で礎石wを検出しているのみである。礎石の形状、規模は隅櫓に使用されているものと同じであり、据付けも類似する。礎石aとwの間隔は約1.2mである。北側は約0.6m下って多聞櫓に続く。この部分には石積が存在したと考えられるが、全て抜き取られており、その裏込め石が多数検出されている。この石積推定位置の東延長上には、大形の石垣天場石が残っており、かつ、多聞櫓部分の石垣天場石より約0.8m高い位置にあるので、およそそのラインで石積面が整えられていたと考えられる。また、後述するように、この石積は南側へ直角に曲がりD区の石積へ続いていると考えられる。

B区は東面多聞櫓の南半部に相当する。続櫓から約0.6m下がったレベルが礎石上面のレベルとなっている。大部分の礎石は抜き取られていたが、南端からの3基が遺存していた。中央の1基はコンクリート製集水管の下にあるため完全には検出していないが、約1m間隔で並ぶ。いずれも、面の平滑な自然石を使っている。礎石間に10×20cmほどの小石を並べ地覆としている。これより

D区は隅櫓・続櫓の西側と南面多聞櫓に相当する。高約60cmの石積を南北5mにわたって検出した。先述したように、続櫓の北側石積と直交するものである。石積は2段積みで、最も大きい石材は1.2×0.6mの規模である。裏込め石も検出しているが、続櫓の西側には集石した様相が認められた。この石積の南端は、後述する南面多聞櫓の下部に入り込んでいることも明らかとなっている。すなわち、元々、この高さ60cmの石積基壇は隅櫓と続櫓の北・西側を画していたが、ある時期に廃棄され、南面多聞櫓を建設したことが知れたのである。石積の西側（SX-01）には多量の瓦が投棄されていた。また、SX-01の西側断面図（図12）をみると石材が多量にあり、SX-01部分とは異った埋方をしているようである。SX-01の北端からは石組暗渠が北西方向へ徐々にレベルを下げながら続いている。この石組溝の下部には瓦の集積はなかった。こうした状況からみて、当初の石積（基壇）を取り壊し、南面多聞櫓を建築する際に多量の瓦を廃棄し、一種の水溜めの機能をもたせ、石組溝へ流出させるという方法を採ったのではないかと推定される。

南面多聞櫓の磁石は2基、また、各々に対応する小磁石を2基確認した。磁石u・vは約90cmの間隔で、磁石間に小石を配し地覆とする。隅櫓の磁石より一回り小さく、50×40cm大の自然石を用いる。u・vの南には各々に対応するs・tの小磁石がある。u・vの柱筋との間隔は約90cmで

ある。さて、この南面多聞櫓の礎石列は、隅櫓の礎石の並びと整合しない点が留意される。 $u$ ・ $v$ の柱筋と隅櫓の礎石 $d$ はズレているのである。南面多聞櫓は、当初の隅櫓の西辺を画す石積みを埋めて構築されているので、このことが原因となっていると推定される。

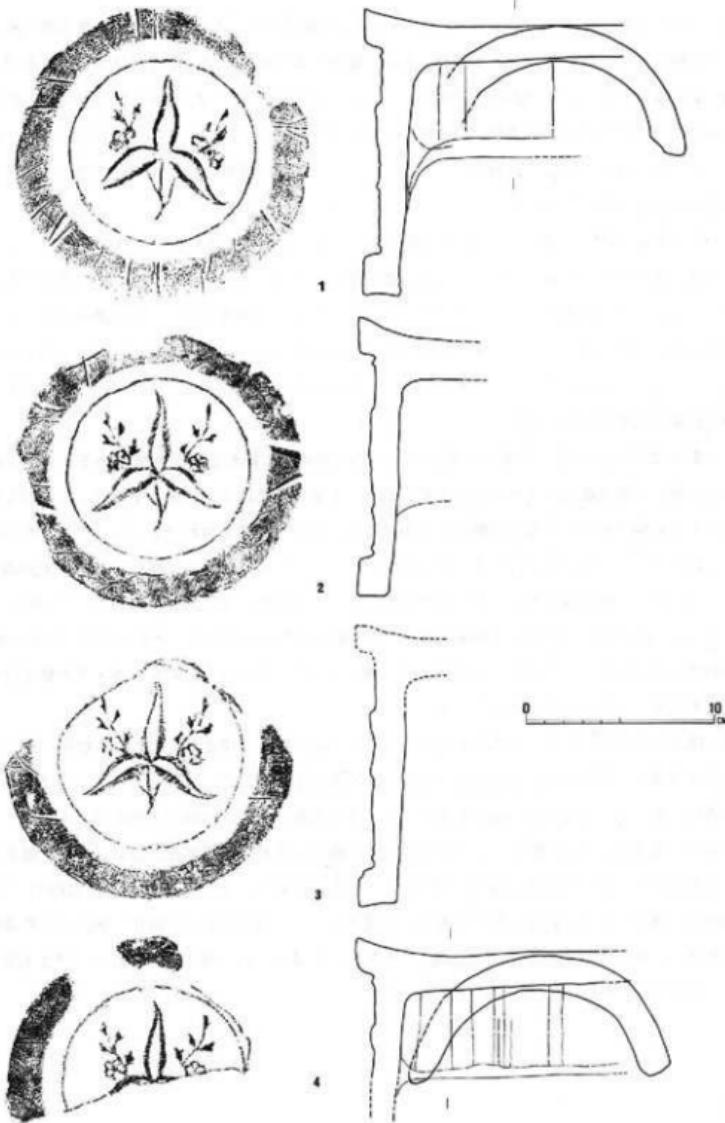
圖15 軒九瓦實測圖1 ( $S = 1 : 3$ )

今回の出土資料は、120・121・122型式の3型式に分類できた。1は120型式、主葉末端がまっすぐ上方に伸びるのが特徴である。また、右第1雌花が5弁表現、第2雌花は3弁表現、左は5弁表現の第1雌花のみで、第2雌花の表現はない、という特色もある。瓦当面にはハナレ砂を用いる。瓦当接合法は不明、C型裏面調整、側面観はB型である。丸瓦部凹面には荒い布目痕と側縁に直交するコビキ痕が残る。他部の調整はよくわからないが、ヘラで調整後、ナデで仕上げる。胎土は精良、焼成は良好で黒灰色を呈する。

2・3・4は121型式である。主葉の先端がかるく左へ屈曲して終わるのが特徴である。また、左右の第1雌花が5弁表現となり、左右第2雌花は蓄のままである。2~4は同范と考えられる。各々、瓦当にハナレ砂を用いる。瓦当接合法は4のみD型と確認できる。裏面調整は全てC型、側面観もすべて同じB型である。4の丸瓦凹面には側縁直交のコビキ痕が著しく残る。凸面は側縁平行のヘラ削りの後、入念なナデ調整を施す。いずれも胎土は精良、2と4は灰色を呈するが、3は燃しが強く灰黒色を呈する。

5~9は122型式とする。主葉の先端がかるく右へ湾曲して終わるのが特徴である。右第1雌花は5弁表現、右第2雌花は3弁に近い表現となる。左第1雌花は5弁表現とするが、1弁が左葉と重なり十分表現されない。左第2雌花の表現はない、という特徴も合わせもつ。いずれも瓦面にはハナレ砂をまく。瓦当接合法は、6~9がD型で、キザミ・カキメがよく観察できる。裏面調整は全てC型である。側面観は5がB型、他もB型と考えられるが、接合部を欠失していて判然としない。5の丸瓦部凹面には布目痕、側縁直交のコビキ痕が残り、凸面にはヘラ削りの単位がよく残る。他の個体は丸瓦部を各で不明。瓦当側面も丁寧にナデる。胎土は全て精良、5・7の焼成はやや甘く灰褐色を呈するが、他は灰色をなす。

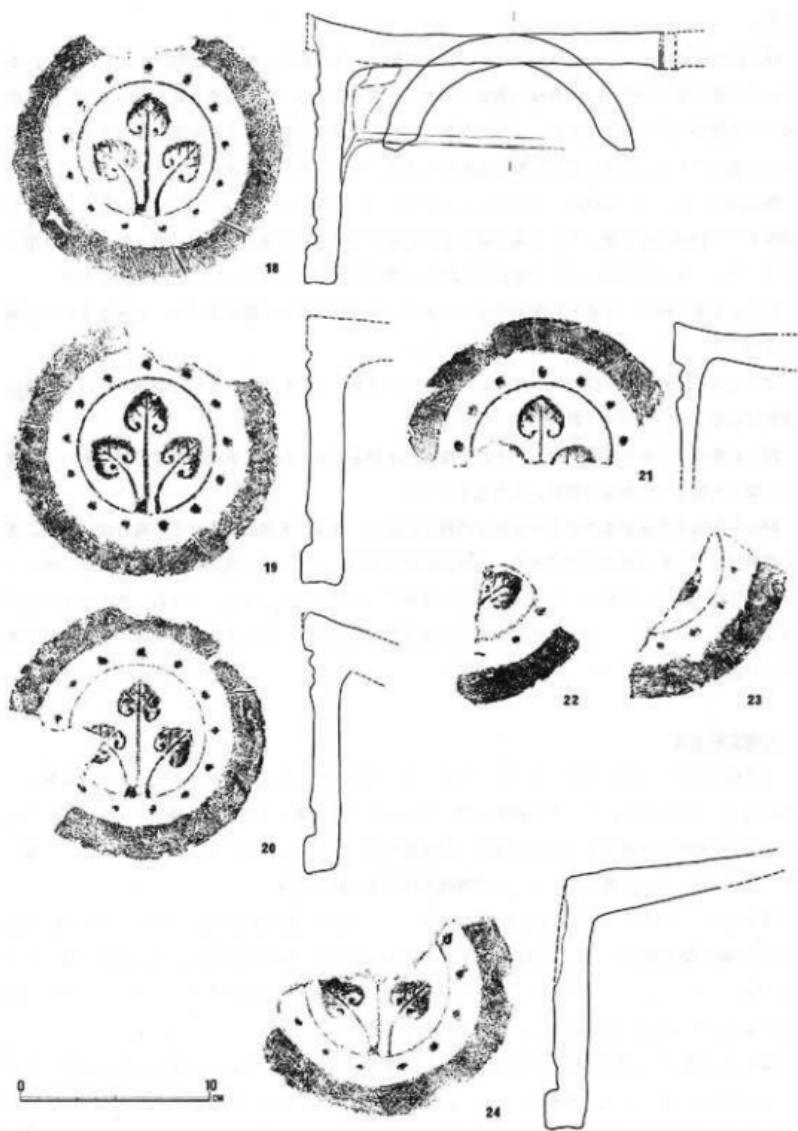
図19 軒丸瓦実測図4 (S=1:3)

7個体出土しているが、18・19・20は140型式、他も同型式とおもわれるが、瓦当面の遺存度が低いので不明とする。

18は丸瓦部も約20cm残存する。瓦芯にハナレ砂を撒き、接合法は不明、裏面調整はC型、側面観はB型である。丸瓦部凹面には布目痕、コビキ痕、ユビナデ痕が残り、凸面は側縁平行のヘラ削り後ナデで調整、側縁凹面の面取りが顕著である。胎土は精良、焼成も良好、燃しが強く灰黒色を呈

19の瓦当文は18と同じ。接合法はD型、裏面調整はC型である。接合のためのキザミは荒く、また、瓦当側の施し方で、外区外縁の裏面にキザミが及んでいない点が留意される。つまり、外区内縁より内側の部位に粘土を入れ、キザミを施し、外区外縁部の粘土を入れ丸瓦を接合させるという手順が想定される。胎土は精良、焼成も良好である。ただ、瓦当面は灰白色をなす。

20も140型式、左葉～右縁の一部を欠く。他に較べ主文がはっきりとしており、浮き出しが強い。圓線を介しL13個の珠文帶、そして素文縁に至る。接合法は不明、裏面調整はC型、側面觀はB型である。径5～8mm大の砂レキを少量混じる胎土、焼成は良好だが焼しが入らず灰白色をなす。

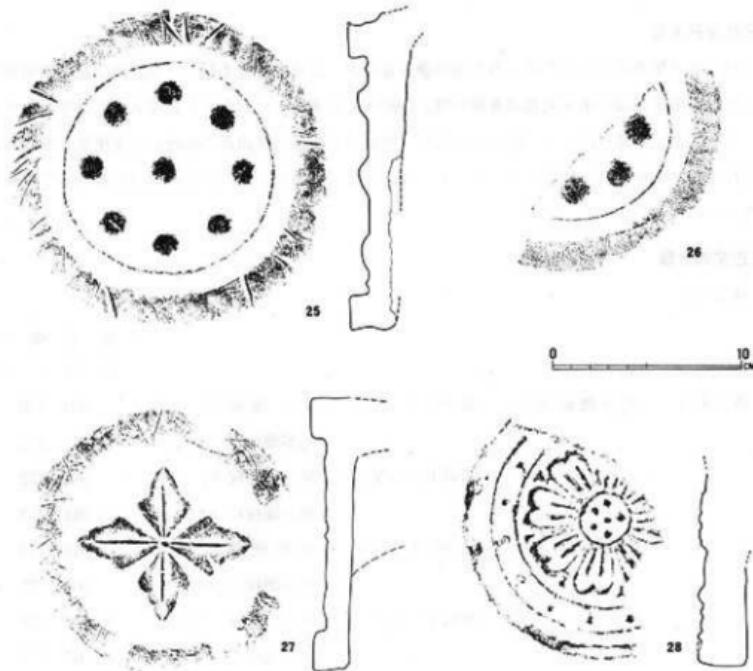
図20 軒丸瓦実測図 5 (S = 1 : 3)

25は110型。直径16.7cmを測る大ぶりの瓦である。中心の一曜は径23mmと大きく、その周囲は径19mmの8曜を配し圓線に至る。外縁高も深く、約11mmを測る。接合はD型で、瓦当裏面全体にキザミを施す。瓦面にハナレ砂を用いる。瓦当側面の整形が難で、凹形をなす部分が多い。胎土には細砂を非常に多く含み、焼成は甘く、暗黒褐色を呈する。

26は111型式、110型式に較べて直徑が小さく、曜文の配置が密である。圓線は右廻りで徐々に細くなり途中で切れている。細砂をひじょうに多く含む胎土で、焼成不良のため灰茶色を呈する。表面剥落のため調整は判然としないが、瓦当側面の様子は110型式と類似している。

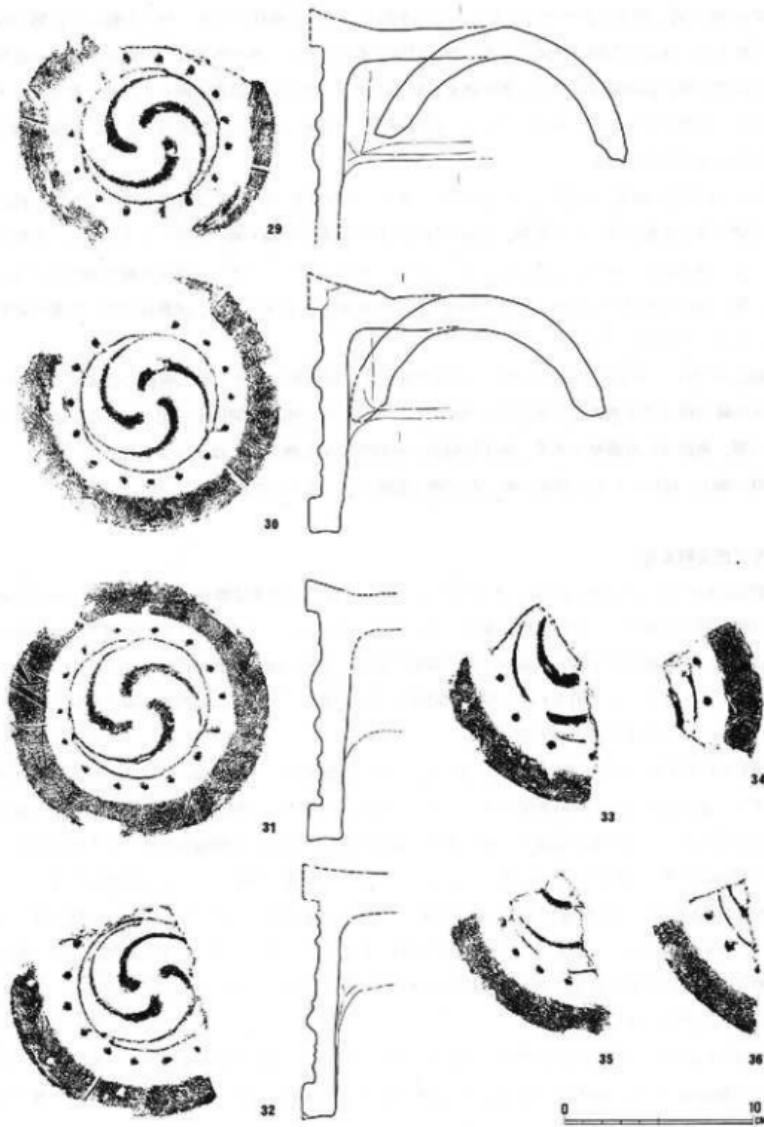
图21 轩九瓦实测图 5 ( $S = 1 : 3$ )

29は166型式、上部が平坦な三巴文を配し、尾部は圈線に接合する。外区内縁は15個の珠文を配する。珠文の間隔はまばらで、また、圈線とくっつくものもある。外区外縁には凸凹があり、粘土の継目も残っている。瓦当と丸瓦の接合法は不明。瓦当面に粘土を詰める場合、先に外区内縁以内の粘土を入れ、さらに外縁部の粘土を入れているのが観察される。側面観はB型、裏面調整はC型。丸瓦部凸面はヘラ削りの後ナデで平滑にする。凹面には側縁直交のコビキ痕が著しい。側縁凹面の面取りも安定している。径3~5mmの大細砂を少量含む胎土で、瓦当面は灰白色、他の部位は灰黒色を呈する。

30も166型式。頭部上面がやや平坦な三巴文を配し、尾部は圓線となる。外区内縁には15個の珠文を配する。珠文の間隔、範傷からみて29と同范と考えられる。外区外縁はヘラ削りが及ぶ。瓦当接合法は不明、側面觀はB型で、裏面調整はC型である。丸瓦凹面は29と同じ、凸面も削り後ナデである。瓦当にはハナレ砂を用いている。径5mmの大い小石を含むものの精良な胎土で、焼成は焼しがかかり灰黒色を呈する。

31も166型式。頭部～身部上面がやや平坦な三巴文を配し、尾部は圓線となる。外区内縁には15個の珠文を配する。その間隔、珠文にはみられる範傷から29・30と同范と考えられる。瓦范にはハナレ砂を使い、接合法はD型で、キザミが良く残る。また、キザミは外区外縁の裏側には及ばず、幅1cmの無刻目帯が認められる。焼成不良のため表面の剥落があり、調整は不明、少量の砂粒を含む胎土で灰黒色を呈する。

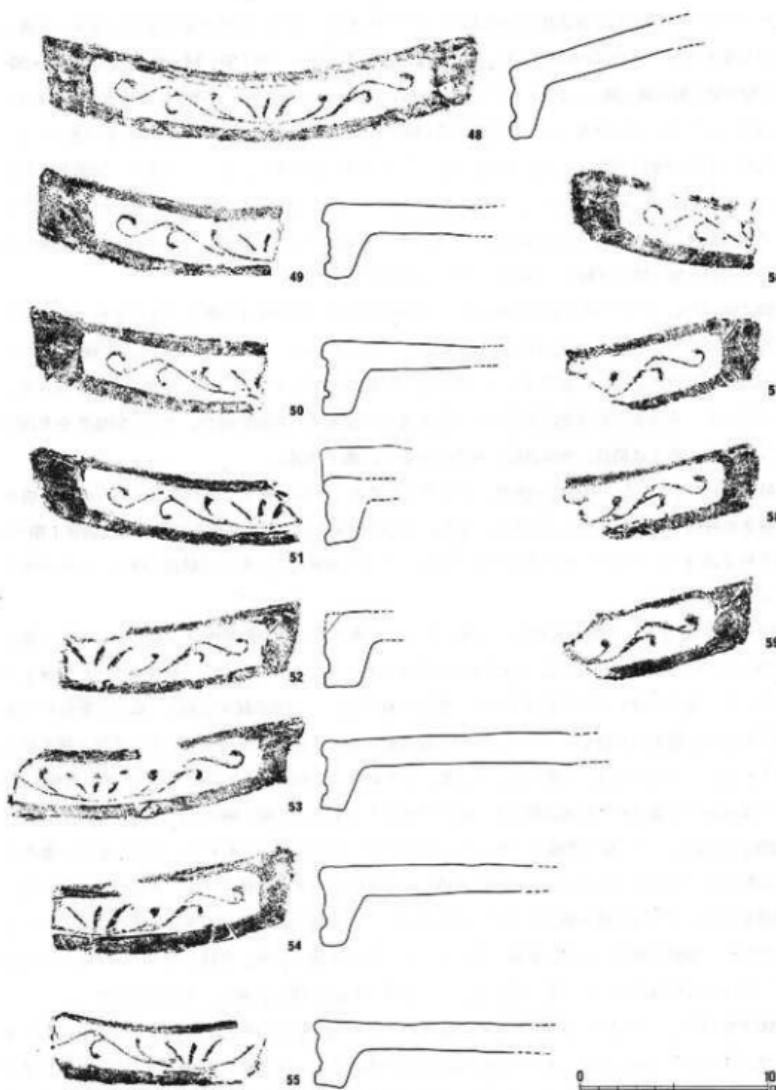
図26 軒平瓦実測図1 (S=1:3)

48~59の12個体は200型式とする。3弁の花文を中心飾りとする均整唐草文軒平瓦である。唐草文は連続3回反転し、唐草の巻きは比較的強く、先端は丸くふくらんで收める。左第2単位は丸く巻くが、右第2単位が鋭角に曲がるのが特徴的であり、左右対象にならない。すべて段類B I類である。上外区の上縁を面取るようであるが、面取りは丸みを帯びて鈍い。下外区・脇区の外縁には面取りを施さない。瓦当の接合は、平瓦広端凸面にキザミを、また、瓦当部上面(内区上面)にも

キザミを入れて接合する頸部貼付の技法によると思われる。瓦当と平瓦の接合部にはほとんど補充粘土を使わない。接合部の調整には、平瓦側縁に直行するナデ（48・53・54・56）とハケ（49・50・51・52・55・57・58・59）がある。ハケ状の痕跡は、板状具で強くナデつけるため残ると思われる。頸部はヘラにより入念に成形される。52・55・56の頸部後縁にはヘラによる面取りが施されている。平瓦部凸面の調整は判然としないものが多い。ナデでスリ消されているようである。凹面も所々に布目痕を若干留めるものであるが、大部分はナデにより平滑に仕上げられている。胎土は特徴的で、いずれの個体にも白色雲母の微細片がきわめて多く含まれている。焼成は全体に甘く、48は燐しが入るもの、52・55は淡褐色、他は灰白色～灰黒色を呈する。

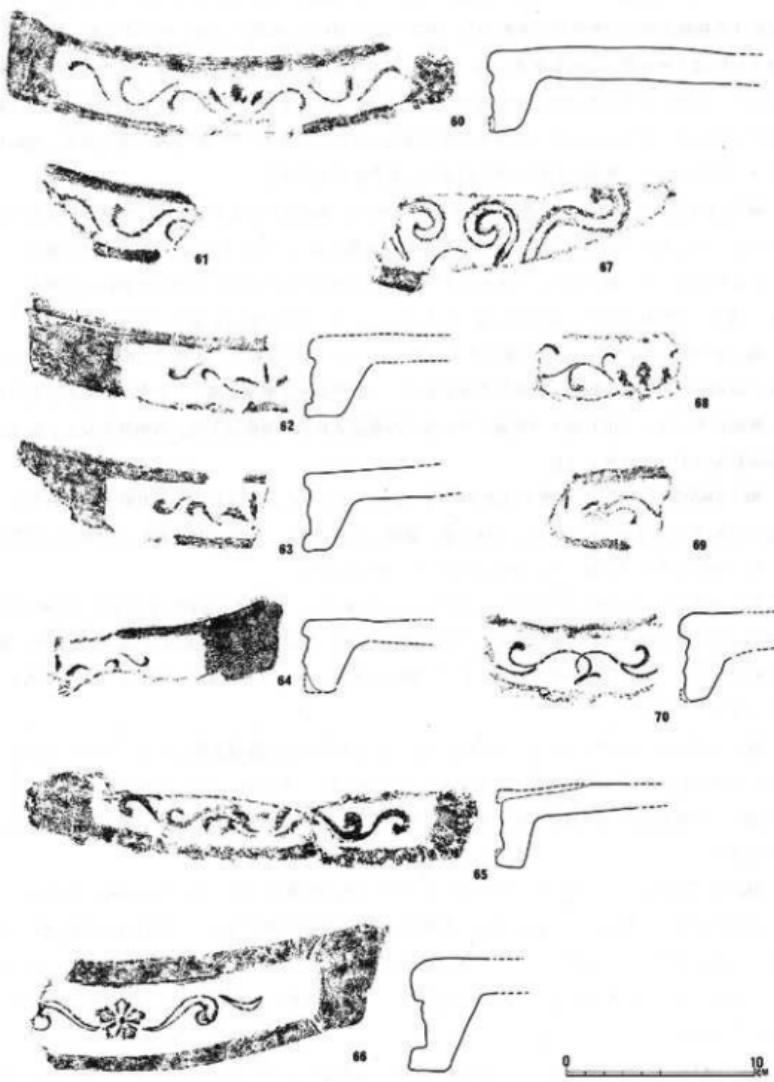
圖27 軒平瓦実測図 2 (S = 1 : 3)

67は205型式、大部を欠失する。中心飾りは、山形の弧線が残るもの全形は不明である。2回反転する複線表現の均整唐草文を配する。唐草文は下外区から展開し、第1単位は大きく巻き込み、第2単位は2回屈曲しながら巻き込む。瓦当の大きさからみて、第3単位は無いと考えた。頸部貼付法で、上面には平瓦部凸面広端に施されたキザミの圧痕が著しく残る。瓦当裏面の接合部には補充粘土を入れ、入念にナデする。下外区・瓦当側面にはナデを施す。頸の形態は不明である。細砂粒を多く含む胎土で、焼成は良好、焼しが強く、銀黒灰色を呈する。

68は206型式、中心飾りに3弁からなる花弁を配し、連続唐草が3回反転する均整唐草文軒平瓦である。中心飾りの中央弁は太く、唐草も肉厚な表現である。基本的には200型式と同じ構成をとる。瓦芯にはハナレ砂を使用、外区を欠失し、瓦当成形は不明である。平瓦凹凸面には丁寧なナデ痕が残る。段頸B I類で、接合部を強く板ナデしている。胎土は精良、銀灰色を呈する。

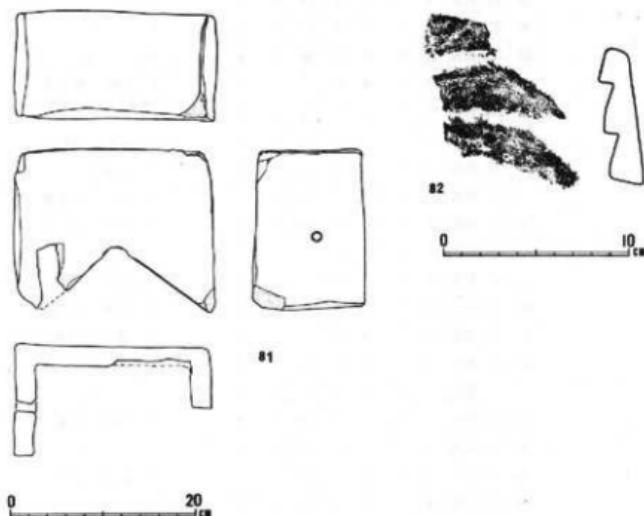
図29 道具瓦・鰯尾実測図 (81はS=1:6、82はS=1:3)

82は鰯の鱗部断片。一方が平坦になっているので鱗部と判断した。ただし、胸鱗・腹鱗かの判別はできない。胎土は精良、黒灰色をなし、燃しが強い。

82・83は塙の隅角部。一边の長さは不明、厚さは4.5~5.0cmである。ヘラ削り後ナデで平滑に仕上げる。精良な胎土で、燃しが強く銀黒灰色を呈する。

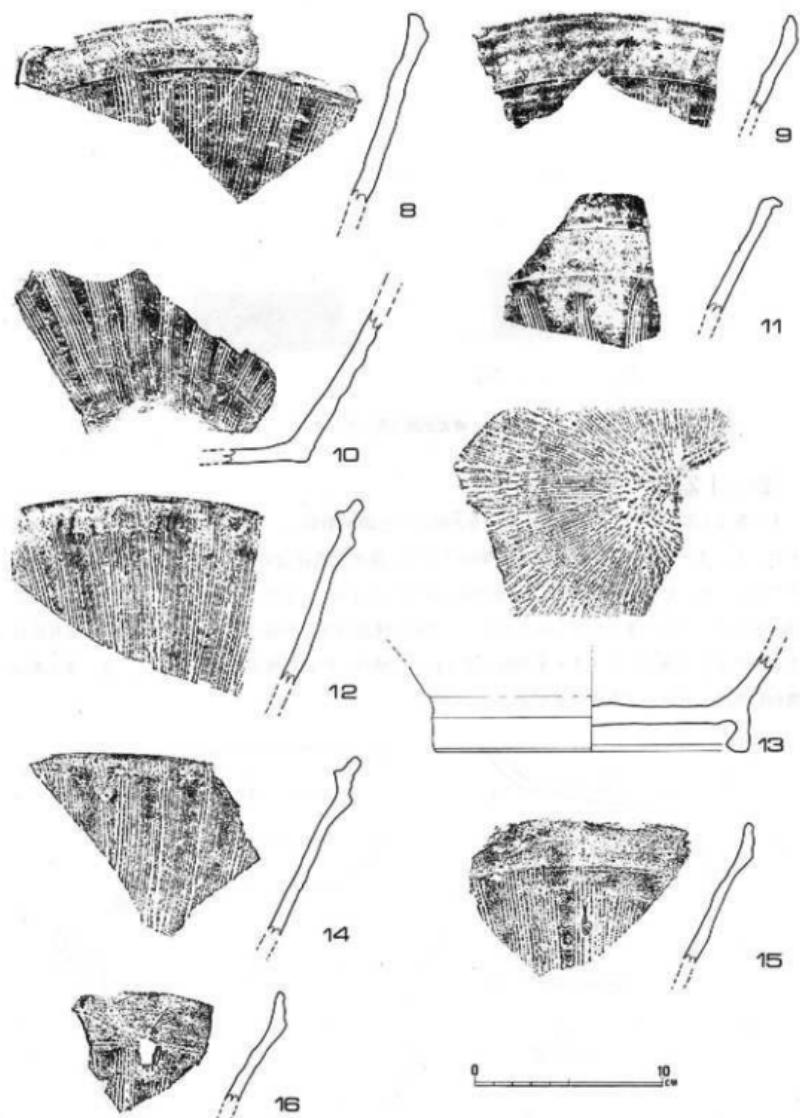
图32 土器実測図2 (S = 1 : 3)

8～16は摺鉢である。8・9・10、12・13・14、15・16がそれぞれ同一個体である。8・9・11・12・14～16は口縁部の破片で、8は内傾する口縁端面に幅広の凹線を廻らし、内面には6条/1.2cmのオロシメを施す。口縁端部内面はヨコナデである。9は直立する口縁外端面に一条の幅広でにぶい凹線をいれる。内面には8と同密度のオロシメがある。11の口縁端部はほぼ直角に短く外反しておわる。オロシメは6条/cmを1単位とする細かいものである。12・14の口縁端部内面には低い突堤があり、また、外面にも断面三角形を呈する突堤状のものが付く。オロシメは7条/2.3cmの荒いものである。15・16の口縁端部外面は直立し、幅広でにぶい凹線を2状廻らす。オロシメは14条/2.8cmと密である。10・13は底部。10は平底で調整は難、外面には粘土紐の凹凸が著しい。13は高い高台をもつもの。内面のオロシメは、底部中心の1点から放射状に施す。都合、4個体が確認される。12～14の個体には鉄釉が施されるが、他の3個体は素焼である。いずれも砂粒を多く含む胎土で、焼成は良好、欠き肌が著しい。確認される4個体すべて信楽焼である。

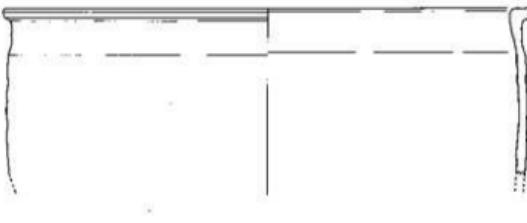
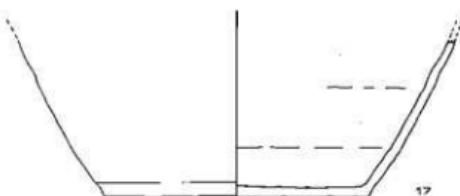
図33 土器実測図3 (S=1:6)

17は埋甕である。SD-01

より破片となつて出土した。  
復原口径約56cm、底径28cm、  
器高は52cmほどであろう。  
口縁端部が外横方に突出し、  
水平の面を成す。灰白色を  
呈し、焼成は甘い。内外面  
とも比較的平滑に仕上げら  
れている。

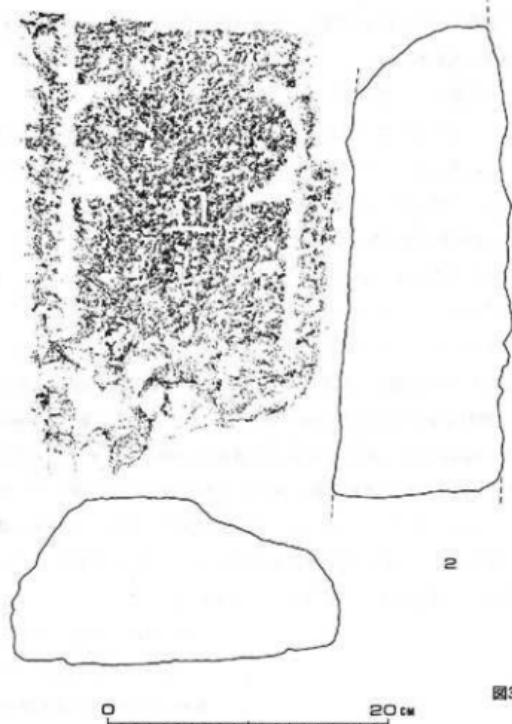
図34 石造物実測図 ( $S = 1 : 6$ )

郡山城の石垣、あるいはその裏込め石などに多数の石造物（墓石・石仏等）が使用されていることは従来よりよく知られていたが、今回の調査では小形五輪塔をはじめ数例の出土例があつた。ここでは、隅櫓部の礎石<sup>q</sup>の東側で出土した墓石について報告する。いわゆる板状五輪塔で、上半部を欠いている。下半部は荒く割り欠いた調整が残る。火輪の下半部から水輪・地輪の部分が遺存する。地輪には「道善」と刻むが、他に文字や種字は無い。

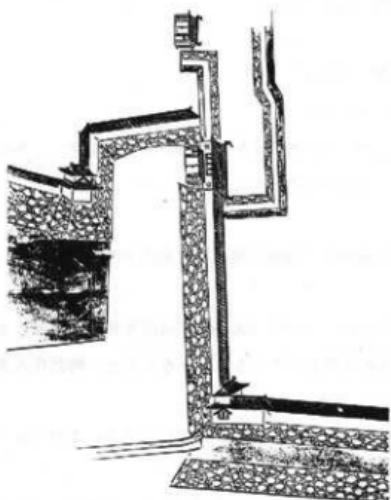
図35 (財)柳沢文庫所蔵郡山城古図(上が西)

るものがある。図35は、建國で描くもので、続櫓の表現がある。図36は指図であるが、隅櫓とほぼ同じ規模の続櫓が明確に表現されている。この二つの絵図は検出遺構の状況とほぼ同じであり、注目される。ただ、制作年代が不明である点が惜しまれるが、検出遺構の年代を考慮する上で今後十分な精査が望まれよう。

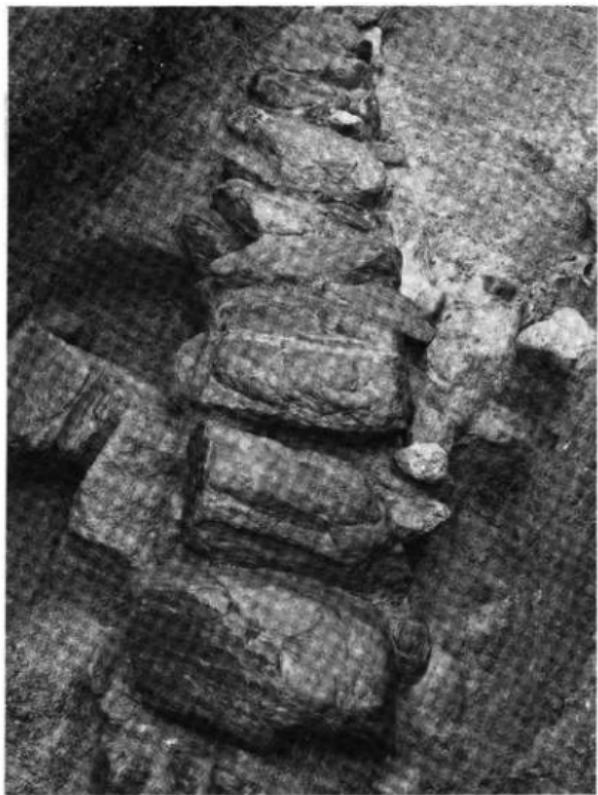
E 区石組暗渠（南から）

E区では、D区の石組暗渠の延長部分を検出した。北西方へ向って斜々にレベルを下げている。底石を用いず、側石と蓋石から構成される。使用石材は自然石で、流路幅約12cm、深約20cmを測る。石組溝の南端と北端では約90cmもレベル差があり、相当急勾配となっている。

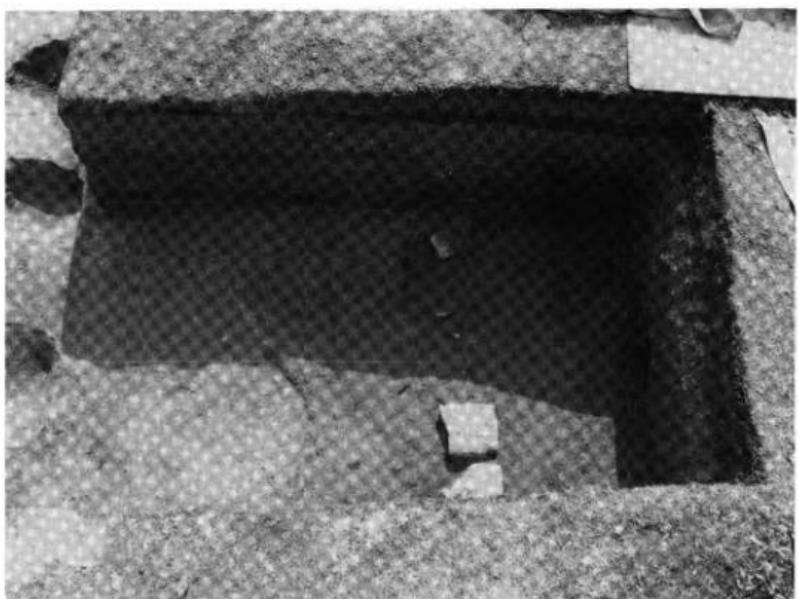
H区全景（北から）

H区は、C区の西側に設けた拡張区で、1.7×2.5mの規模である。西側に向けて面をそろえた石材を3基検出している。この石材の並びはG区まで直線的に続いているようである。多聞櫓の雨落溝とも思われたが、その場合、多聞櫓の軒出が約2.3mと異常に長くなってしまう。また、対応する石材がなく溝を成していないので、雨落溝（の痕跡）と考えるには無理がある。むしろ、多聞櫓を一回り大きくとり囲む縁石の一部と考える方が妥当であろう。

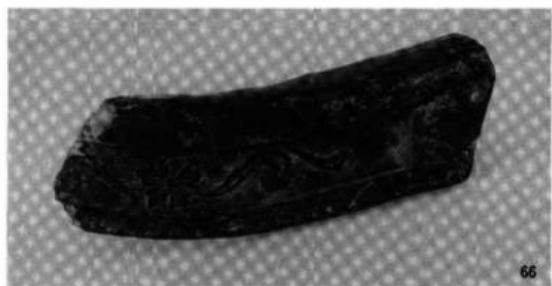
65

65は203型式。中心飾りは橋花であろう。下部下弁の先端が2つにわれる。3回反転の分離唐草文を配する。唐草文の上面は平坦で巻きは強い。瓦当にはなれ砂を使用する。外区の状況は不明。頸部貼付で、接合部は補充粘土なしに入念にナデする。段頸B I類。瓦当の裏面・側面はヘラ削り後入念なナデ調整を施す。凸面は側縁に直行するヘラ削りを施した後、側縁平行のナデで入りすり消す。凹面には側縁併行のヘラ削り痕が著しい。胎土は精良、燐しが強く、灰黒色を呈する。
