史跡赤土山古墳整備事業報告書

2011

天理市教育委員会

1. 本書は奈良県天理市櫟本町2920-1番地ほかに所在する国史跡赤土山古墳の整備事業報告書である。
2. 本整備事業は、文化庁の史跡等・登録記念物・歴史の道保存整備事業を受けて、平成18年度から平成21年度かけて施工を実施した。
3. 史跡整備事業は、文化庁文化財保護部記念物課主任文化財調査官 小野健吉氏からご指導を受け、赤土山古墳整備委員会が主導して実施した。現地の整備工事に伴う管理は、天理市教育委員会事務局文化財課が担当し、本書の執筆編集は文化財課 松本洋明が担当した。
4. 本整備工事に伴う施工監理は㈱空間文化開発機構が行い、天理市土木課から指導を得た。整備工事の施工は、市内業者の㈱菅野工務店、菅野建設㈱、㈱山勝工務店が行った。また、下請けとして葺石の復元整備を中村石材工業(株)が、家形埴輪など主なレプリカ作製を(株)スタジオ三十三が、円筒埴輪と朝顔形埴輪の一部を(株)サカエが担当した。
5. 本整備事業にあたっては、櫟本町の自治会関係者及び地元の方々に御協力を賜った。また、シャープ株式会社総合開発センターには、整備工事に際して作業場を無償提供いただき、深く感謝申し上げます。

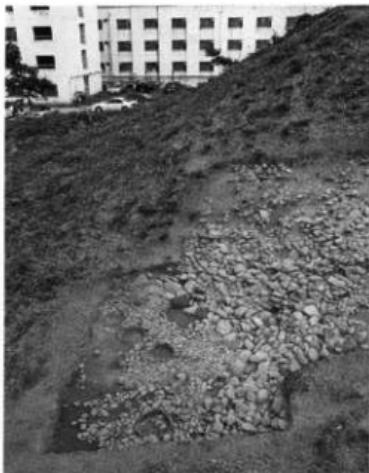
写真5 くびれ部の調査

墳丘北面のくびれ部から葺石と埴輪列を検出した。出土した葺石には基底石が遺存し、それと並行して埴輪列と埴輪列を設置する布掘り遺構を検出した。形状は、前方後円墳特有の鈍角に区画されたくびれ部である。そして、後円部の北東側で検出した埴輪列A、家形埴輪祭祀遺構から検出した後円部と造り出しとの交点（造り出しのくびれ部）を目安に同心円を検討したところ、径48mの後円部が想定できた。また、後円部南側から下段築成の葺石と基底部を検出し、これを目安に同心円で規模を求めるとき66mの後円部を見出すことができた。後円部は上下に基底部を伴う2段築成の前方後円墳であることが確かめられた。現状は、地滑りの影響を受け多くの所で原形を損ねているが、前方部の形態は埴輪列Cと掘り割りの調査から規模を推定し、墳丘全長は上段築成で91m（造り出しを除く）、下段築成で106.5m以上（造り出しを含む）の前方後円墳と判断した。

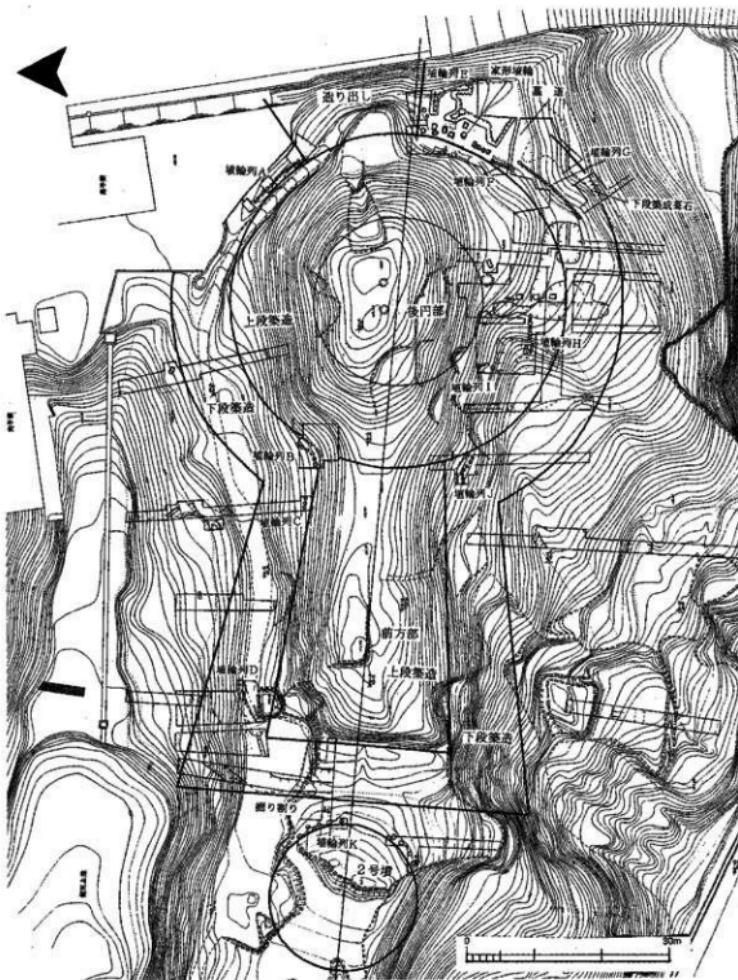
図 8 墳形図と調査区

また、検出した基底部の標高を測ると、下段築成の基底部は107.5m、上段築成基底部は110～111m、後円部頂上は118.61mとなる。頂上部と上段築成の基底部に埴輪列が存在し、下段築成の基底部には埴輪列を伴わない。

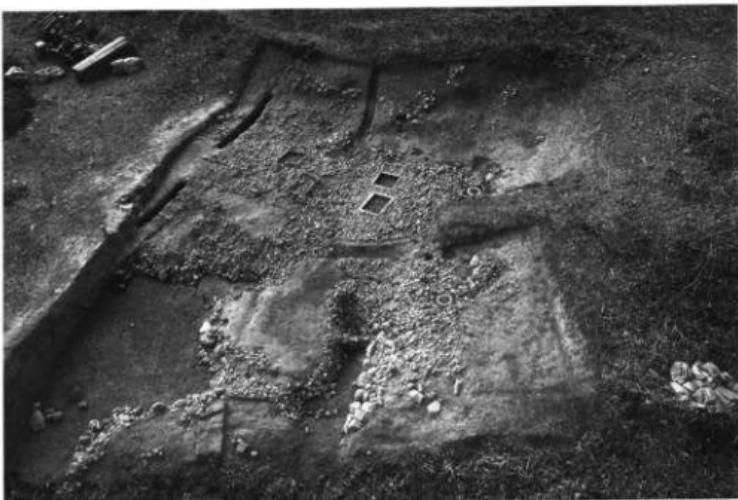
写真6 家形埴輪祭祀遺構の出土

後円部先端の埴丘裾から多数の家形埴輪を伴う特殊な遺構が出土した。この遺構は、造り出しと墓道に挟まれた空間で、高さ1m、幅3~5mの段築面があり、この段築上に家形埴輪11基を並べていた。段築の縁取りには、突出部や谷地形を表す入組んだ区画に葺石を伴う。出土した家形埴輪の形態は様々だが、屋根の構造から切妻式が主体を占め、入母屋が2基ある。壁体部が吹き抜けのもの、壁体部に窓がなく妻側に入口を施した倉庫形のもの、高床構造をもつものがある。大きさも底部から屋根まで高さ50cmを越える大型品と、高さ30cmほどの小形品がある。

家形埴輪の配列はとても意味深で、突出部に面して中央に5・6号家形を配し、造り出しひよりに7・8・11号家形がコの字状に配列、その奥には9・10号家形をL字状に並べている。一方、墓道よりには1~4号家形を並べ、妻面を正面にして4基の家形を横一列に配置していた。他に円形埴輪が段築の裾から出土し、導水施設による祭祀場の存在が表現されている。家形埴輪を特別に配したこの遺構は独創的で古代有力者の居館を連想させてくれる。

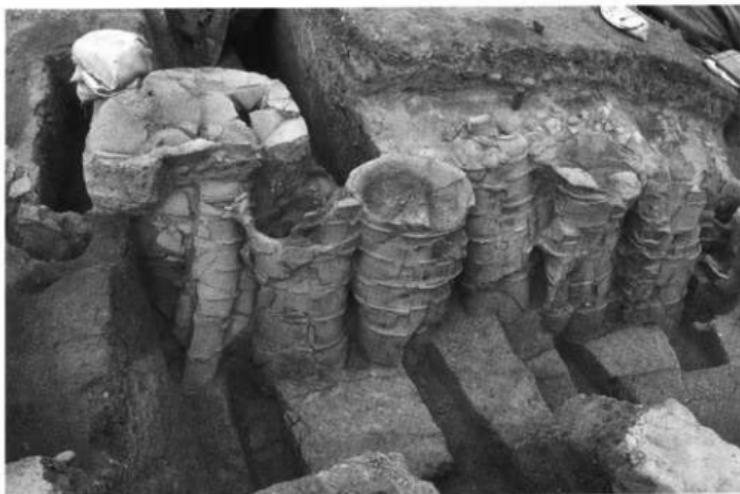
写真9 後円部頂上に並んでいた埴輪列Hの出土

後円部南側から埴輪列が樹立した状態で出土した。当初は意図的に埋設させた埴輪列とも考えたが、土層観察から地層の歪みが観取されたため地滑りによって埋没した可能性が強くなった。当時、産業技術総合研究所の主任研究員であった寒川 旭氏に現地を確認していただき、築造当時は後円部墳頂に並んでいた埴輪列の一部が、地滑りで滑落したものと分かった。近畿地方は、東南海地震、南海地震の影響を強く受ける地域で、築造から1700年が経過した赤土山古墳も地震の影響を受けてきたもので、特に丘陵上は、搖さぶりが強くなるため地滑りが起きたものと推測された。その後、京都大学防災研究所で当時助教授であった釜井俊孝氏、同非常勤講師の守随治雄氏、また東京大学生産技術研究所で当時教授であった小長井一男氏等が赤土山古墳を訪れ、墳丘の周囲にある複数の滑落崖について指導を受けた。そして、現状を把握するために同釜井俊孝氏と守隨治雄氏に現地踏査を依頼したところ、大阪層群を基盤とする滑落崖の形成、浅い崩落の痕跡、深い地層に達する過去の地滑り痕跡などが推定された。

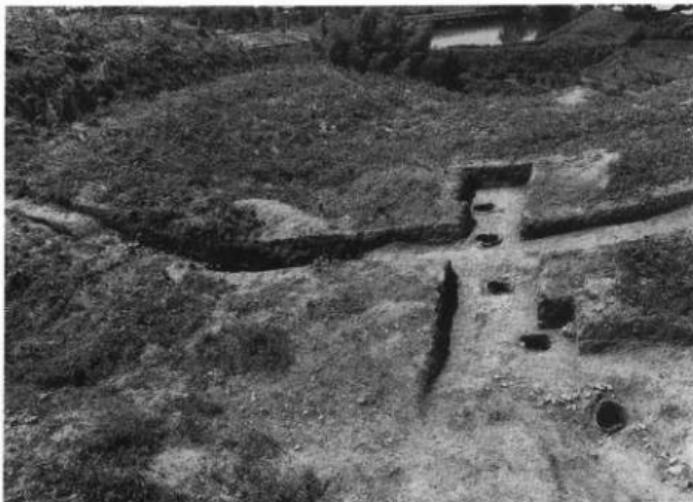
写真10 前方部前面の掘割遺構と2号墳の埴輪列

前方部先端から地山成形で区画した掘割遺構を検出している。遺構には葺石を伴い、2号墳（円墳）と掘削を共有していた。

掘割遺構は、幅6m、検出した深さは段築から1.5m落差を伴う。掘割遺構が最も落ち込んでいた部分を前方部先端の基底部ラインと考えている。すでに葺石や埴輪列は残っていないが、前方部先端には段築の形跡が残っている。2号墳は、円墳のため掘割遺構の中央で掘削の幅が狭く、両側に向かうにつれて円墳の形状から掘削の幅が広くなっていたと思われる。

ところで、赤土山古墳の墳丘は2段築成で築かれている。前方部前面の掘割遺構は、下段築成基底部の標高が108.5m、上段築成のテラス面は標高110.3m程である。他の地点と比較して上段築成は基底部の高さが平均的なレベルで整えられているが、下段築成は、後円部側面の基底部標高が107.5mで、掘割遺構と比べて1mの落差がある。掘削は、中央から外側に向かって落差に伴う傾斜を施しながら区画していたと思われる。一方、2号墳は段築面があり埴輪列が出土している。2段目（上段）の墳丘は削平を受け本来の2号墳の高さは不明で、主体部も残っていない。

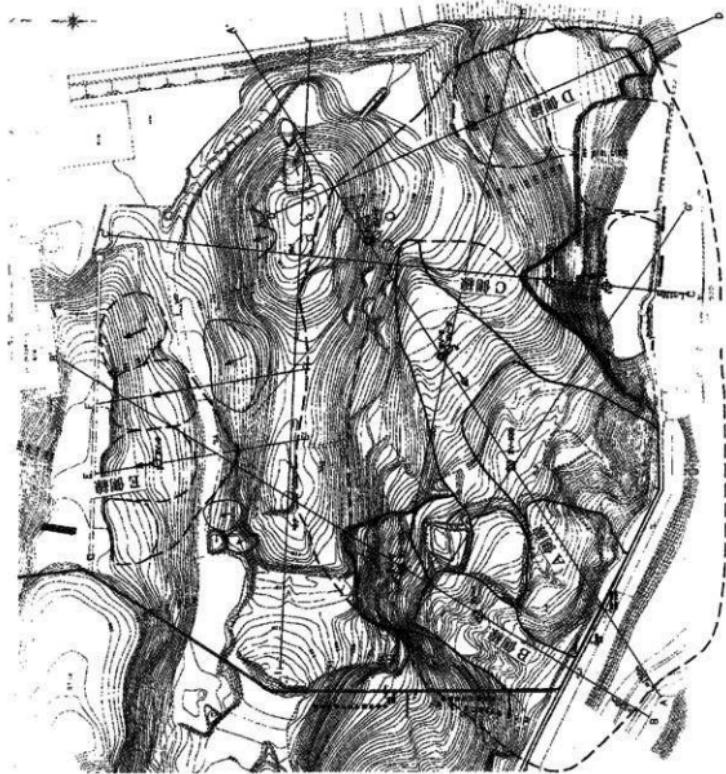
図12 地質調査観測地点とA側線～E側線の位置図

古墳が立地する丘陵上の斜面に見られる陥没した地形が、滑落崖である。滑落崖は地滑りが要因で発生し、滑落崖の形状に合わせてA～Eの5ヶ所に観測線を設定した。その内訳は、墳丘の南側に8ヶ所（BV-1からBV-8）、墳丘の北側に1ヶ所（BV-9）の観測点を設定した。観測期間は、平成16年8月から同12月にかけて、平成17年5月から同8月にかけて雨が多い頃を選択し、地中の歪みを測るパイプ歪計、地下水の変動を見る水位計を設置し、活動的だと思われるA・B側線には一部で孔内傾斜計を置き、24時間地下水位の変動を測ることが出来る自記水位計で観測した。

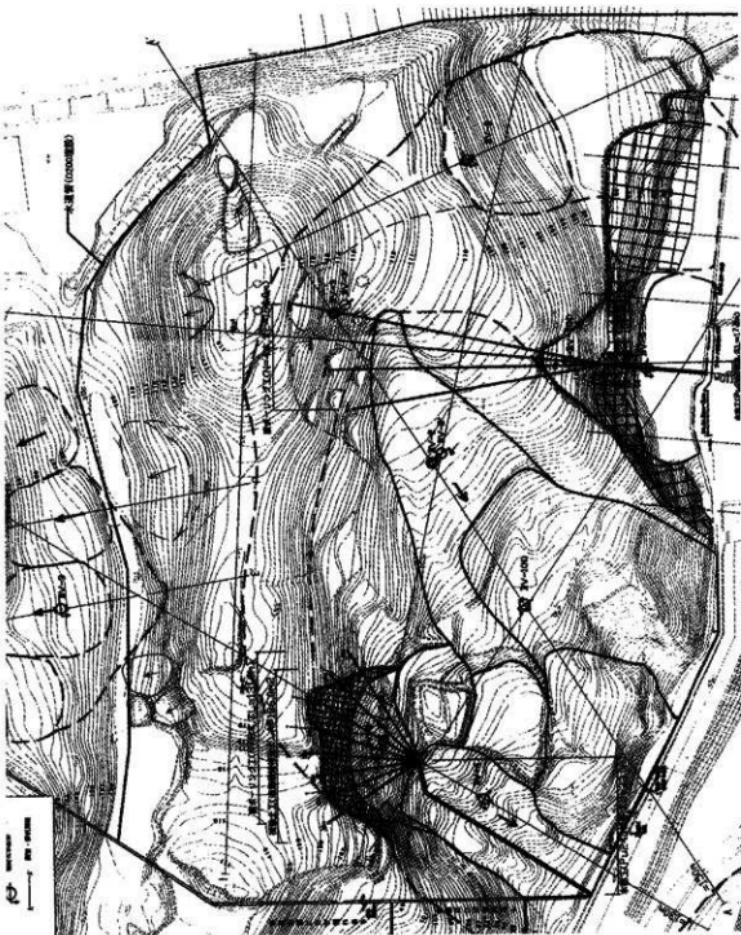
図14 地質調査対策工全体図

各調査地点から検出したすべり面の内、古墳時代のすべり面や古墳時代以降のすべり面には顕著な地中変動もなく安定した状態で、何か特別な変化が起きない限り今後も安定性を保つと思われる。その一方、現代のすべり面には、B側線BV-5において降雨との相関性、わずかでも累積性のある地中変動が認められた。降雨によって地下水位が上昇し地盤の比重が増すことで不安定な要因になっている。他に高瀬川に面した急斜面でもC側線BV-7では、滑落しつつある表層地盤に同様の不安定な要因が認められた。よって、地下水による地盤の不安定性を少なくするために、B側線の滑落崖には地下水排除として横ボーリング工を設置する。また、C側線では、上方（後円部の南側）に広場を整備するため盛土造成をする計画で、地盤の不安定性が高くなることを考慮し、C側線にも地下水排除として横ボーリング工を設置することとした。

高瀬川に面したC側線滑落崖には緩んだ表層が留まり、滑落崖の上部に1.5mの段差が生じている。そして、緩んだ表層にやや累積性のある変動を伴い、表層が不安定化しつつあると思われる。よって、急斜面の保護対策として鉄筋挿入工及び法枠工を施し、C側線滑落崖の崩落を抑止する。

また、B側線滑落崖及び高瀬川に面したC側線滑落崖には、険しい急斜面があり、これを放置すると表層風化によって崩壊する恐れがあり、古墳への影響が予測された。さらに、C側線の滑落崖には鉄筋挿入工及び法枠工を整備した場合、史跡として景観にも影響が感じられ、しかも急峻な崖面であることなど、これに見合う法面緑化及び自然的表層の整備として「連続繊維補強土工（ジオファイバー工法）」を採用し、急斜面の保全を図ると共に滑落崖の風化抑制及び史跡に相応しい景観保全に勤めることとした。

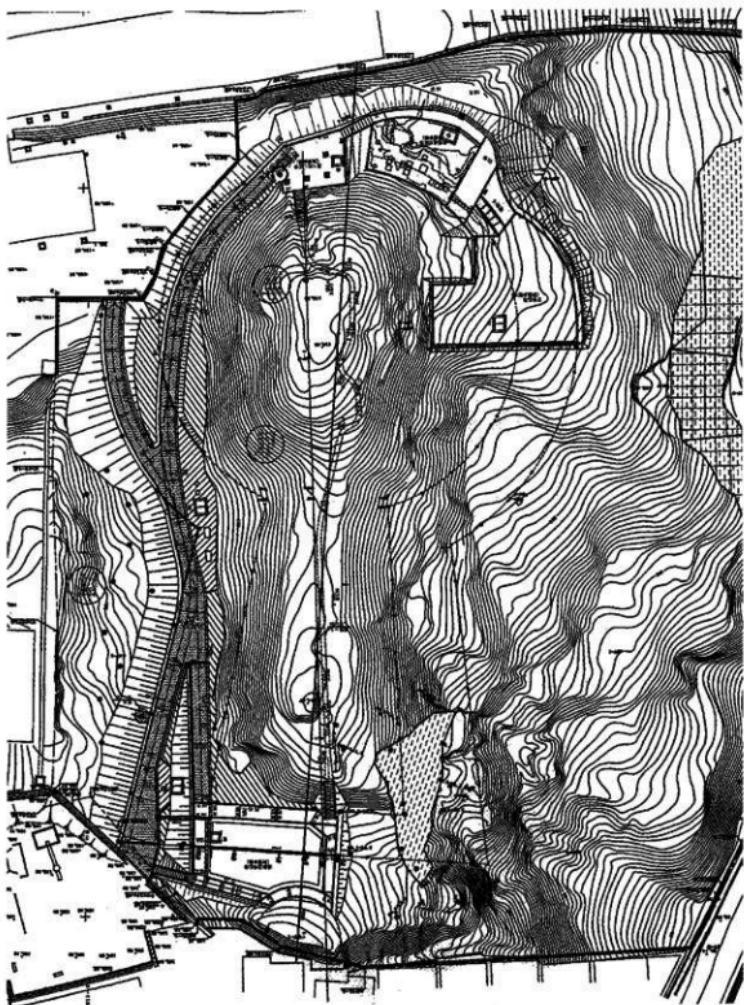
図15 墳丘整備実施設計全体図

本題である公開活用は、古墳の歴史的背景、古墳の形態や特徴、出土した埴輪列の紹介、発掘調査で見つかった家形埴輪祭祀遺構や掘割遺構の復元を行うことで散策しながら古墳を体感できるものとし、実施設計では家形埴輪祭祀遺構の広場、原形の埴輪列が埋没していた後円部南側の芝生ひろば、前方部前面の掘割遺構が出土した掘割遺構ひろばを設置し、それを園路で結び、その途中に説明板や古墳の明示などを施して散策のための要所を調べ、学習の場として活用できるものとする。設計の概要は次のとおりである。

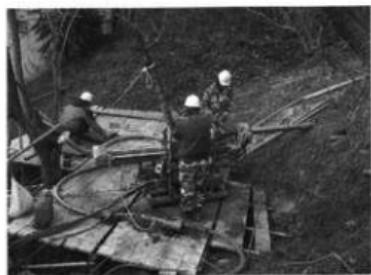
写真17 横ボーリング工

B側線は、丘陵の南斜面にあって高瀬川が流れる丘陵山麓から全長50m、比高20mに渡る南北方向に延びた滑落崖である。前方部前面付近から前方部前面の掘削遺構まで崖面が達し、活動時期も古く古墳築造頃まで遡る。活動の主体はA側線滑落崖に移行し、ピークはすぎている。しかし、調査では地滑りの要因となる地下水位の変動幅が5mと大きく、降雨との相関性や、地下2m程の浅い地点で微弱変動が観取されるため、地下水排除として横ボーリング工を設置したものである。

BV-5は、標高102.94m地点の地表にあって、地中変動は地表下2mの標高100.94m付近に変動の増微が認められる。相関性が指摘される地下水位の変動は、浅層で地表下0.45m、深層5.54mの範囲にあり、BV-5を基点に4.5m南側に控えた標高99m地点からボーリング機械で削孔を行い、BV-5の地中変動が増微する標高100.94mよりも低いレベルで地下水を狙った横ボーリングである。

削孔は、BV-5を目安に八手状に6本を設定し、削孔長は17.0m～19.5mである。排水構造は、削孔内に直径40mmの保孔管を挿入し、開孔部付近には直径75mmの孔口保護管を2m～3mの長さで装備している。排水口付近は、じやかご工にて保護した上、茶色の接続管を通して6本の排水管を集合させ、ポリエチレン波状管に連接して地表を通じて丘陵裾を流れる水路まで排水を完備したものである。

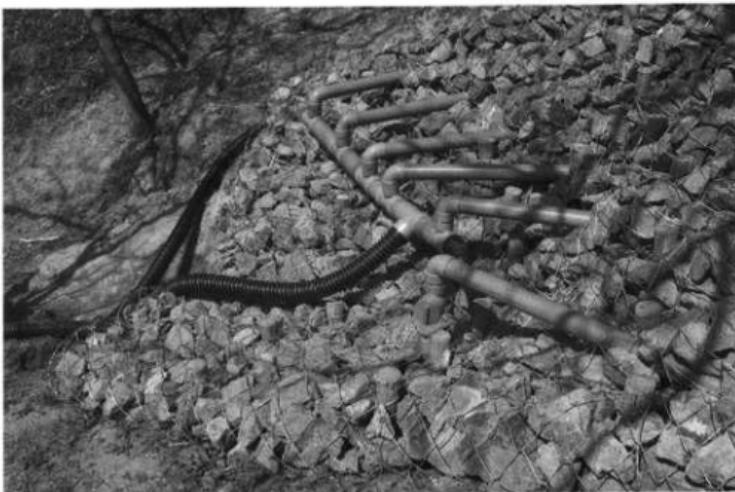
写真19 地下水排除工

横ボーリング工の基点は、後円部付近に設定したBV-3（A側線）で、標高113.68m地点の地表にあって、顕著な地中変動は認められない。地下水位の変動は、平成16年度の観測で変動幅2.24mを記録している。浅層で地表下7.24m、深層9.48mの範囲であるが、平成17年度の観測では変動幅も小さく地下水位も下がっていた。A側線滑落崖の先端に位置し将来的に進行する滑落崖であることを考慮して、BV-3を基点に40m南側に控えた標高100.8m地点からボーリング機械で削孔を行い、標高106.44～104.2mの地層にある地下水を狙ったものである。

削孔は、BV-3の西側に八手状に4本を設定し、削孔長は37.0m～46.5mである。排水構造は、削孔内に直径40mmの保孔管を挿入し、開孔部付近には直径75mmの孔口保護管を2mの長さで装備している。排水口は急斜面を保全する補強土工に面し滑落崖中にあるため、B側線のようにじやかご工は用いず、茶色の接続管をそのまま通して4本の排水管を集合させ、ポリエチレン波状管に連接して地表を通じて丘陵裾を流れる高瀬川まで排水を完備したものである。

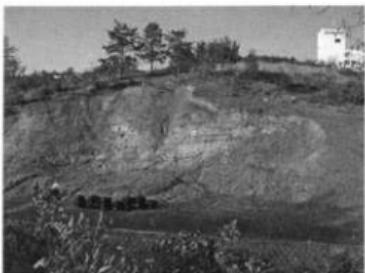
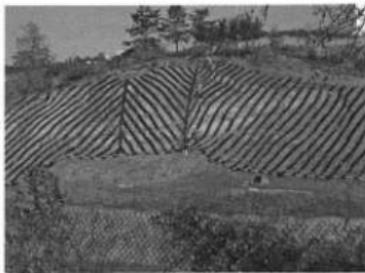
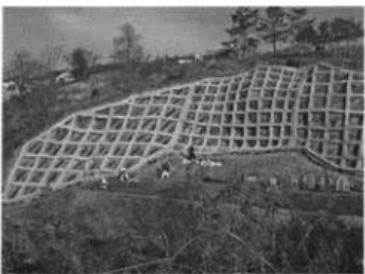
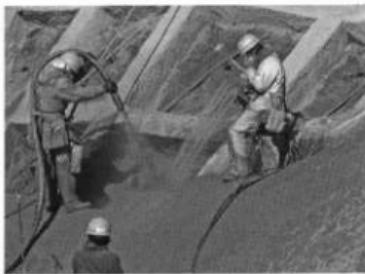
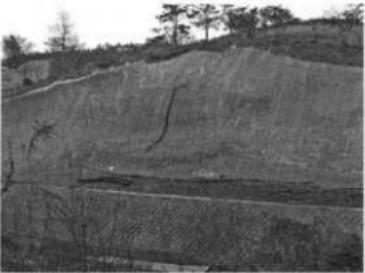
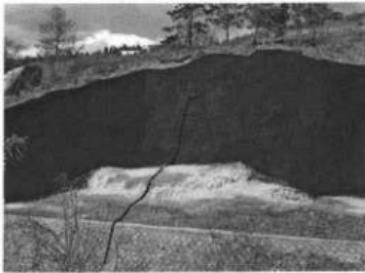
高瀬川に面したC側線滑落崖には、長さ70m、高さ15mの陥しい急斜面がある。また斜面の上部には緩んだ表層が留まり、滑落崖の上部に1.5mの段差が生じている。この緩んだ表層はやや累積性のある変動を伴っており、不安定化しつつあるため急斜面の保護対策が必要であった。B側線滑落崖とは違いC側線滑落崖は、古墳本体とやや隔てた位置にあるため墳丘へ直接的な影響は感じられないが、対策としては滑落崖の西半分についてC側線を中心に長さ40m程の範囲で鉄筋挿入工、法枠工を採用し緩んだ表層の安定を図るとともに、地肌路頭部分にある滑落崖の東半分は景観を配慮した「連続繊維補強土工（ジオファイバー工法）」を急斜面に30cmの厚みで砂と繊維を混合させて盛り付けている。急峻なため補強土工が滑り落ちしないよう長さ1400mm、径9mmのアンカーピンを等間隔に配し、緑化策として赤土山古墳近辺で見られる「ヨモギ」や「ヤマハギ」の種子と保肥材を混入させた吹きつけを行い、茶色で完了している。

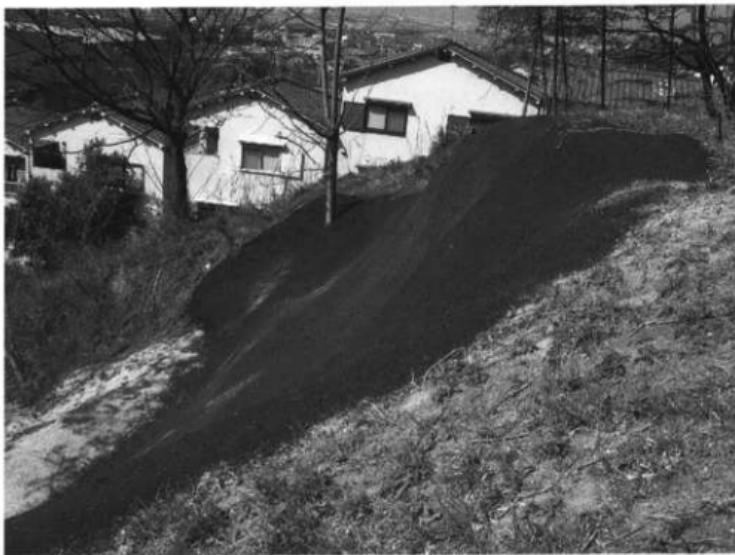
写真26 A側線滑落崖の保全工事補強土工

B側線滑落崖には、長さ25m程、落差6mの険しい急斜面がある。B側線滑落崖の活動は終息的だが、地肌が露出する斜面を放置すると表層風化によって崩壊する恐れなど、将来的には古墳への影響が予測された。そのため保護対策工として法枠工を検討し、通常の法面緑化工では表層崩壊を防ぐことが困難なため、「連続繊維補強土工（ジオファイバー工法）」で景観保全を図ることにした。これは、砂と繊維をジェット水で噴射混合させて法面に吹き付けていく工法で、コンクリートや接着剤を使用していないので、自然に優しく緑化も容易な工法として採用した。

構造的には、斜面を覆うように30cmの厚みで砂と繊維を混合させて盛り

付けていく。また、急峻なため長さ1400mm、径9mmのアンカーピンを等間隔に配し、補強土工が滑り落ちしないものとした。緑化策として赤土山古墳近辺で見られる「ヨモギ」や「ヤマハギ」の種子と保肥材を混入させ、茶色仕上げで吹き付けを完了している。

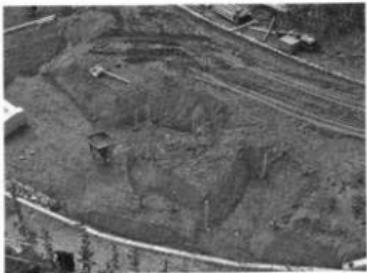
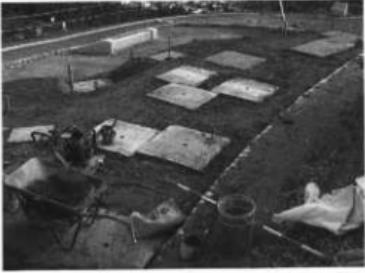
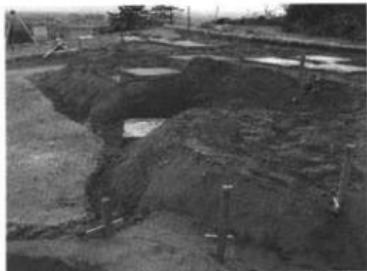
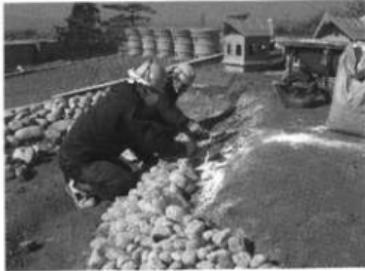
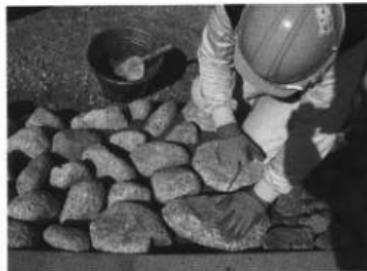
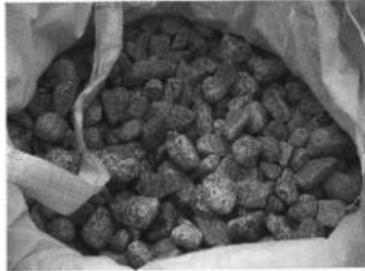
1 mほど盛土した地表面に家形埴輪祭祀遺構を整備している。家形埴輪を並べる段築面は、墓道、突出部、谷間、造り出しなど入組んだ地形を区画するため割付けを行い、盛土で成形した後、表面や法面をたたき締めて調整する。埴輪レプリカの設置は、段築面にコンクリート基礎を施す。家形埴輪の基礎は単体で、墓道遺構に並べる円筒埴輪の基礎は連続構造で設置し、基礎設置が完了した後、葺石作業と並行しながら埴輪レプリカの固定を行っている。家形埴輪祭祀遺構の段築面、墓道遺構の法面、造り出し遺構の墳丘裾にかけて葺石を用いている。現場では、葺石の整備で単調な積み上げ方にならないよう、調査担当者が直接作業員に指導を行った。古墳から出土した葺石は主に花崗岩系の石材で、石に丸みがあり川原石が用いられていたと考えられる。このため類似品として、川原石を産出する三重県蘆野町産アサケ川石（花崗岩）を葺石材に選定した。なお、赤土山古墳の葺石にはチャート石材も混じっており、同古墳に散布していた石材を流用している。石材の大きさは、目地材乾燥後に葺石が剥落しないよう、安定を考慮して実物より少しだけ大きめの石材を用いた。作業では、石材の配石がある程度進んだ時点では、エポキシ系樹脂（真砂土に樹脂を混入）を混合させた間積め材で葺石の固定を行っている。

段築面より一段下がった周囲は脱色系の土舗装で整備した。園路は、縁石を区画して茶色系の土舗装で路面を調べ、遺構面と園路とは舗装を区別している。家形埴輪祭祀遺構の空間は、園路に沿って東側から南側にかけて生垣として樹木のアラカシを施している。これは将来樹木が生長することで、生垣に囲まれ外界とは隔てた空間を造ることが目的である。

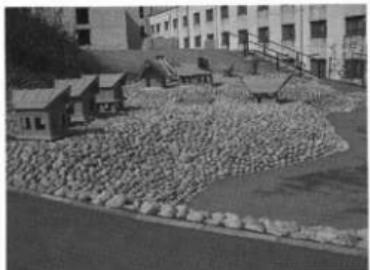
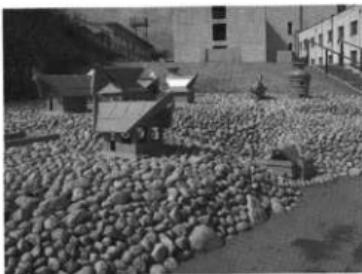
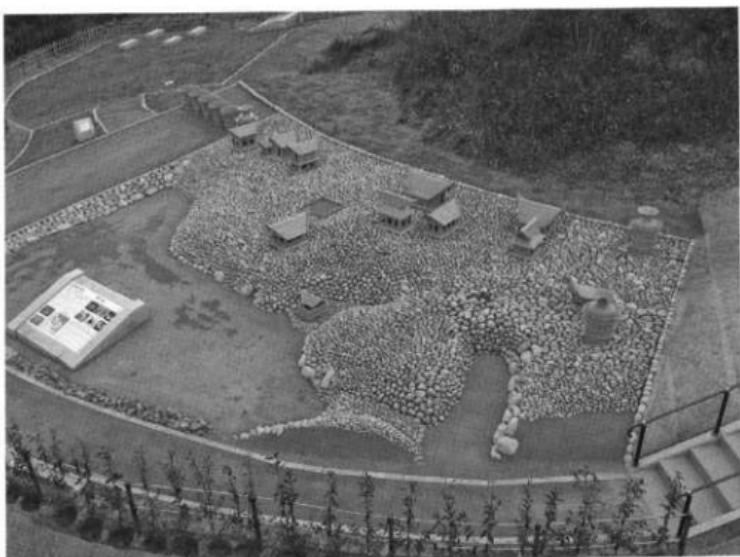
本整備事業のメインである家形埴輪祭祀遺構は、長さ13m、幅3～5m、高さ1m程の段築面に家形埴輪を並べ、段築の縁辺には突出部や谷間など入組んだ地形を区画している。出土した家形埴輪は11基あり、5号家形埴輪については形態が定かでない。段築の裾から圓形埴輪も出土している。また、同遺構の南辺には古墳に通じる墓道遺構が出土している。この墓道と家形埴輪祭祀遺構は一体で区画された遺構で、後円部上段の墳丘裾を区画する円筒埴輪列も出土している。また、家形埴輪祭祀遺構の北辺には後円部先端に区画された造り出し遺構がある。赤土山古墳本体に関する祭壇状の遺構である。この造り出し遺構には家形埴輪祭祀遺構と連なる段築があり、壺をもつ円筒埴輪が出土している。また造り出しの頂上からも円筒埴輪が出土している。復元整備は、こうした墓道遺構、家形埴輪祭祀遺構、造り出し遺構を一体で整備することで、赤土山古墳後円部先端に造られた

家形埴輪祭祀遺構の内部は、造り出し遺構から階段を下って遺構に入る。葺石上に並ぶ家形埴輪を見ながら墓道遺構へ到達し、墓道遺構を通って後円部南側の芝生ひろばに至る。中央には遺構や埴輪を報告した説明板があり、葺石で復元した遺構を見ながら家形埴輪の世界を見学することになる。同遺構は企業の社宅に隣接した場所であるため、園路に沿って背丈ほどの植栽を施している。

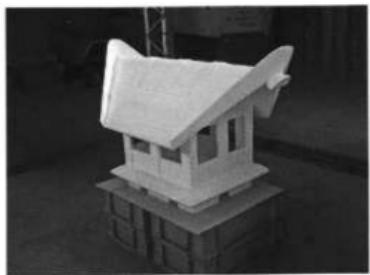
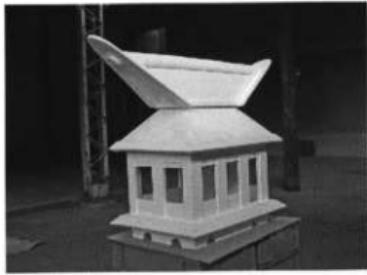
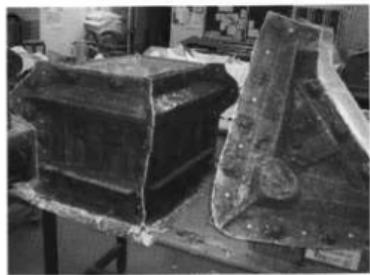
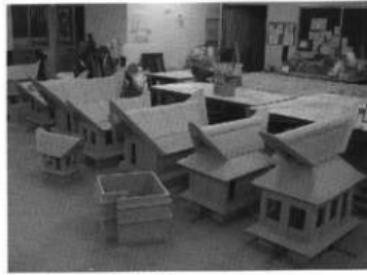
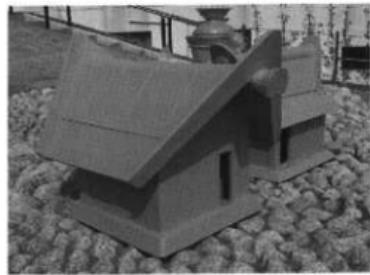
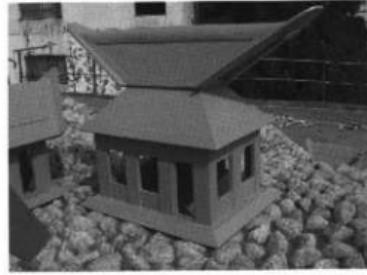
レプリカの材質は、実物的感覚があり復元整備には陶器仕上げのレプリカが普及している。しかし、整備完成後に破損した例が報告されており、強打されても破損しにくい強化プラスチック材のF R P仕上げを採用することにした。製作工程は、実物が破片資料であるため作図成形していた石膏モデルをひな型にして型取り成形で作製した。また、円筒埴輪と壺付円筒埴輪は、接合復元した実物資料をモデルに型取り成形して作成した。鳥形埴輪は、足部のみで頭部から胴部にかけて資料がないため、大きさが類似する桜井市纏向遺跡出土の鶴形埴輪をモデルにひな型を粘土成形で作製し、それを型取りしてレプリカで仕上げた。塗色仕上げは、暗黄褐色系の艶なし仕上げであったが、屋外に設置するためレプリカの表面には退色・腐食防止を施し、明黄色の光沢を帯びた仕上がりになっている。現地据付は、埴輪の底面にボルト締めでプレートを取り付けアンカーボルトでコンクリート基礎に固定している。基礎コンクリートには、水抜き管を付け、雨

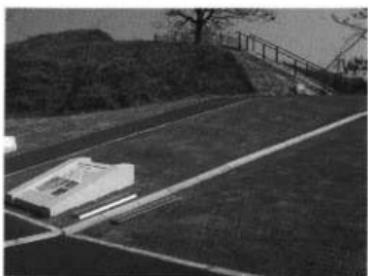
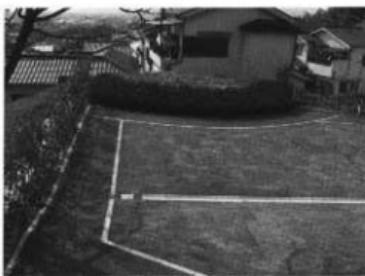
整備では、掘割遺構の落ち込みや段築を平面的に表現した。地表に30~50cmの盛土を施して現況のまま掘割遺構が落ち込む空間を芝張りで表現し、赤土山古墳の前方部と2号墳を区画する段築面を土舗装で表した。

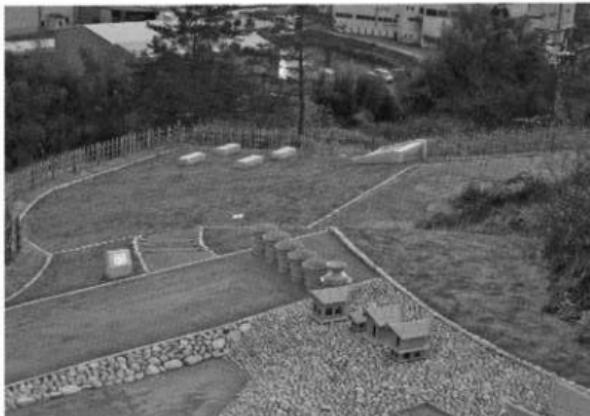
写真45 後円部南側（芝生ひろば）

家形埴輪祭祀遺構を通って後円部南側の芝生広場に入ると、広大な奈良盆地が目に入る。眺望は良好で芝生を敷詰めた広い調査区跡の空間に、黄色い墳丘裾明示板を設置して後円部上段の墳裾ラインを表している。説明板には、埴輪列の他に出土遺物について写真で紹介し、器財埴輪など多彩な埴輪の出現、副葬品には玉杖形など石製模造品が出土したことを報告している。導線は芝生ひろばで行き止まりだが、休憩所とするため石のベンチを設置した。

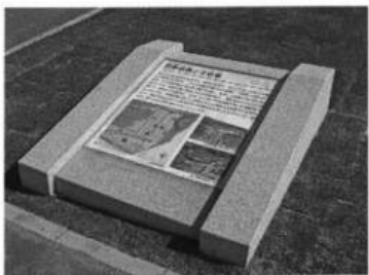
写真46 説明板と御影石の台座

導線計画に沿って説明板を設けている。歴史的風土、墳形、遺構や遺物の紹介など説明板を散策の拠点にしている。特に地域性や古墳を紹介する第1場面、埴輪列を紹介した第2場面、家形埴輪祭祀遺構を紹介した第4場面、原形を留めた埴輪列や副葬品を紹介した第5場面は大型説明板を採用した。これには日本語、英語、韓国語、中国語の外国语による解説を含め、規模は縦900mm、幅1248mmの解説板2枚を用いている。また、造り出し遺構を解説した第3場面と、前方部前面の掘割遺構を解説した第6場面は、縦950mm、幅950mmの説明板1枚で紹介している。設置条件は、小学生高学年を目安にした説明とし、読みやすい文字盤の大きさ、説明板の前に立って視界が影響されない高さで設置するものとした。形態は、座高が低く設置できる台座式タイプを採用して、台座の縁取りは御影石を使用している。また文字板は、強打されても破損しにくいステンレスホーロー板で焼付け仕上げしたものを取り付けた。

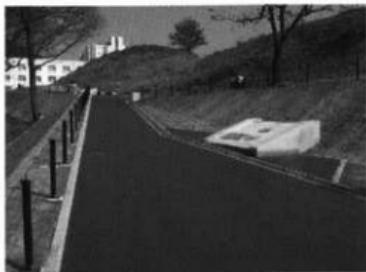
写真50 脱色系アスファルト舗装

入口から造り出し遺構及び掘割遺構に通じる主要な通路を園路1、古墳頂上を縦断する通路を園路2としている。園路1は、幅2mで山側に皿型側溝、谷側に縁石と2段手すりを設置している。入口から直結する通路で、見学者が訪れれば必ず通行する園路もある。計画では、園路1に障害者対応として車椅子が単独通行できるように緩い勾配で設計をしていたが、実際には側溝などの基礎が一部で遺構に影響を及ぼすため、路面の途中に休息区間を設けたり適切な構造が難しくなった。よって障害者や年配者を考慮し2段手すりを園路1に設置し、車椅子の場合は付き添い同伴をしている。路面は車椅子などの車両の入線を考慮してアスファルトを採用し、自然的なイメージがある脱色系アスファルト舗装で仕上げた。

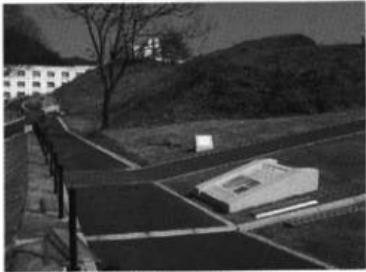
写真51 捣削造構の園路と土舗装

園路2は、墳丘頂上の導線として設置した散策コースで、造り出し遺構から掘割遺構を結ぶ導線である。古墳の頂上を散策するため極めて眺望が良く、墳丘斜面を登るよりも安全性を考慮して園路による導線としたものである。施工は、墳丘頂上に繁殖する笹などの除草後、墳丘頂上部に幅800mmの路面を直接表面に敷設している。歩行者ののみの通行で、土舗装を施した。

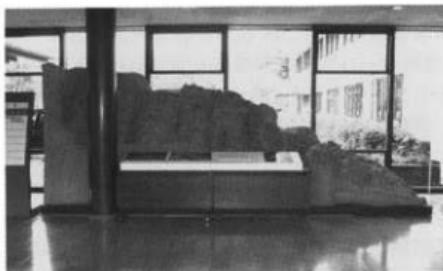
写真54 庁舎ロビーに展示中の埴輪列レプリカ

観光課が主催する古代史ウォーキング、また文化財課が行う小中学生や父兄を対象にした遺跡探検隊、冬には地元小学校が行う歴史探検ウォークラーなど、赤土山古墳の公開活用はますますの滑り出しである。また、天理市観光課が推進するウォーキングコース「はにわの里コース」は、東大寺山古墳群をメインに赤土山古墳周辺を巡るリクリエーションコースの一つで、一般の方々が整備された赤土山古墳を訪れている。平成23年度には、全国史跡整備近畿地区協議会が主催する専門研修会で、赤土山古墳の整備を紹介する予定である。この他に後円部南側から出土した埴輪列は、築造当時の埴輪が並ぶ様子を知る貴重な場面であることから、現場で型取り作業を行って埴輪列レプリカを作製している。当初は出土地点にこれを設置する計画であったが、現在は屋内用の展示品と保管し、庁舎ロビーや地元小学校のイベントに活用している。文化庁主催の「発掘された日本列島2010」では埴輪レプリカの一部を出展し、多くの皆さんにご覧になっていただいた。これからも歴史と文化の価値を全国の人々に知っていただきたい。古墳の公開活用に努めていきたい。
