静岡県埋蔵文化財調査研究所調査報告 第65集

遠江国分寺跡の調査

— 平成6年度県立磐田南高等学校埋蔵文化財調査 —

財団法人 静岡県埋蔵文化財調査研究所

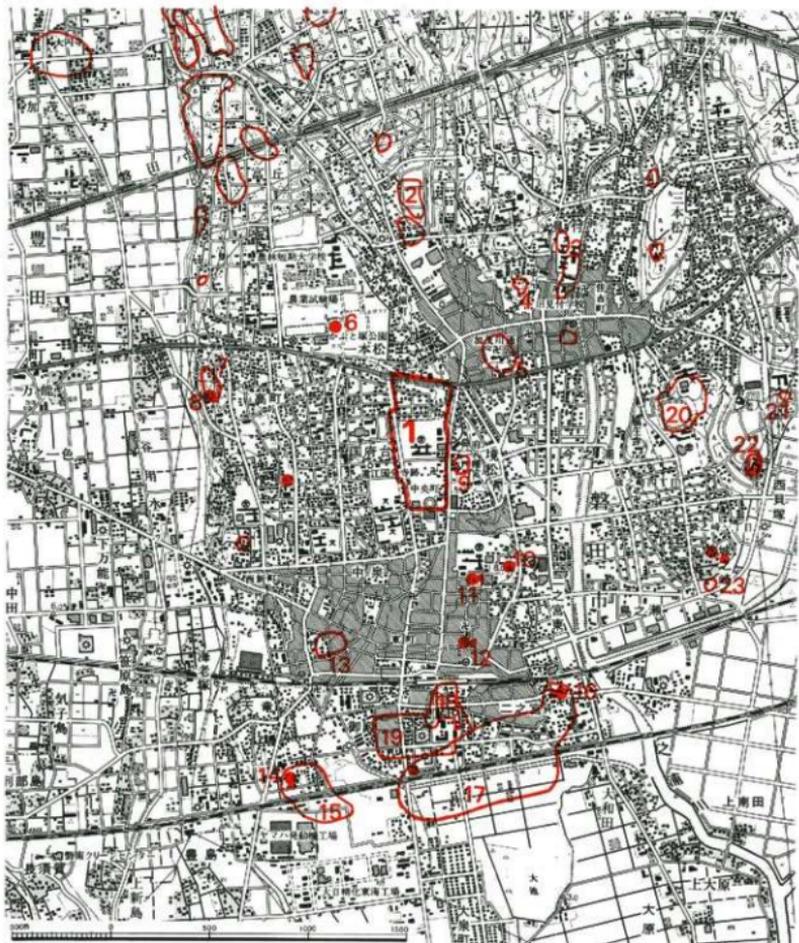
第1図 周辺遺跡分布図

| 1. 国分寺・国府台遺跡(旧石器・古墳(後)・中世)

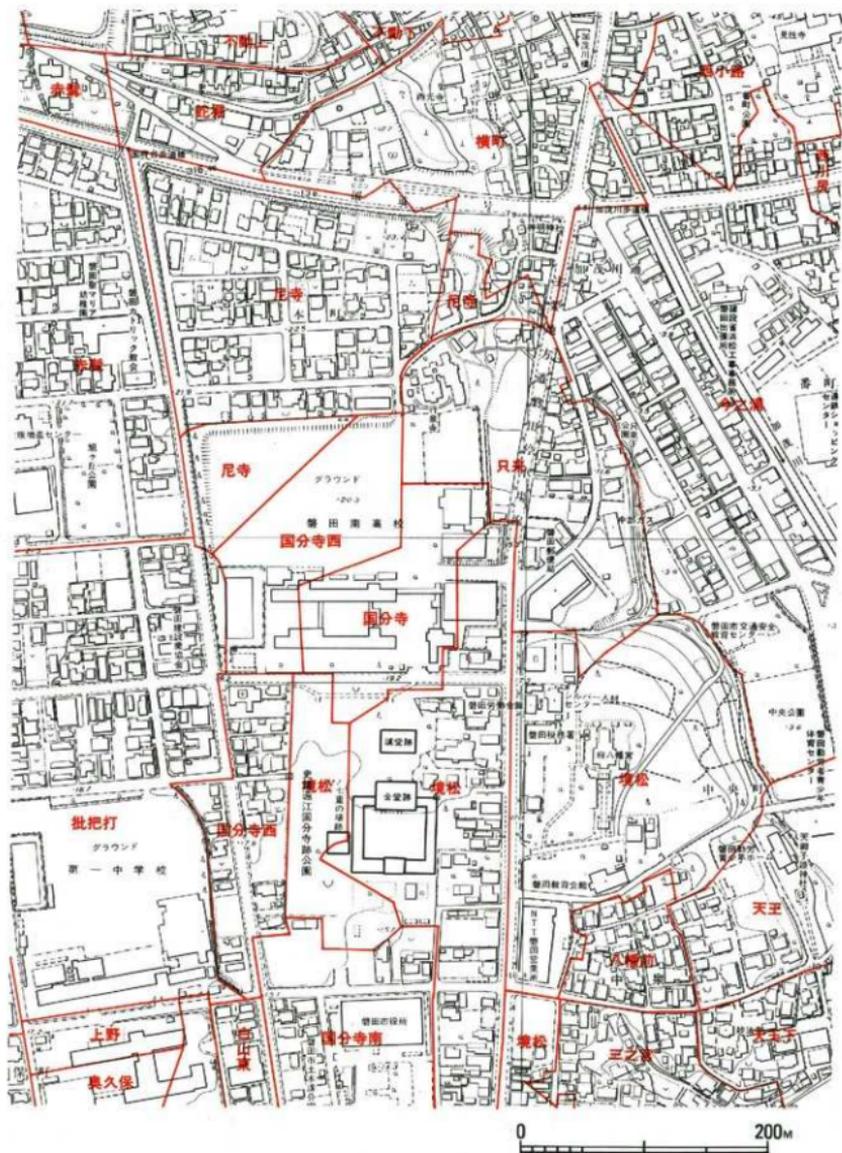
第3図 字の図

第3図に周辺の字名を示した。国分寺は「境松」に所在する。磐田駅周辺は中泉と呼ばれるが、「境松」は見付と中泉の境に松が植えられたことからその名が付いたとされる。また、県立磐田南高校の北側には「尼寺」の地名が見られる。従来国府台遺跡と呼ばれてきた地域が国分尼寺ではないかといわれてきた理由は、国分寺とほぼ同じ瓦が多量に出土することと、この字名による。また、この「尼寺」の北には「蛇廻」という字があり、このあたりが堀、すなわち谷状の地形となっていたことを示している。ここには、現在国道1号線が通っている。

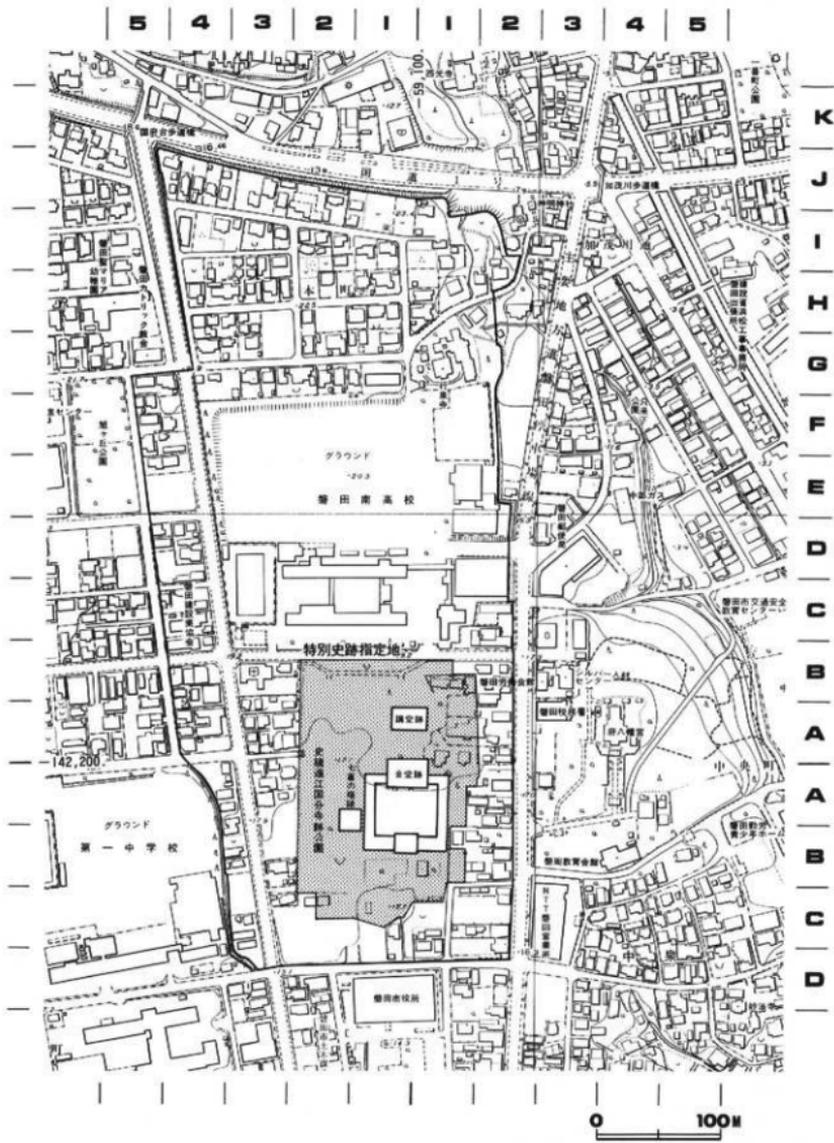
第5図 特別史跡指定地の範囲と調査区画

以上のような、象限-大区画-小区画の柵目で周辺域を覆い、1-2A-06区、II-3B-22区などのように表記する。

なお、国土座標を用いての調査は、昭和59年度の第9次調査からである。

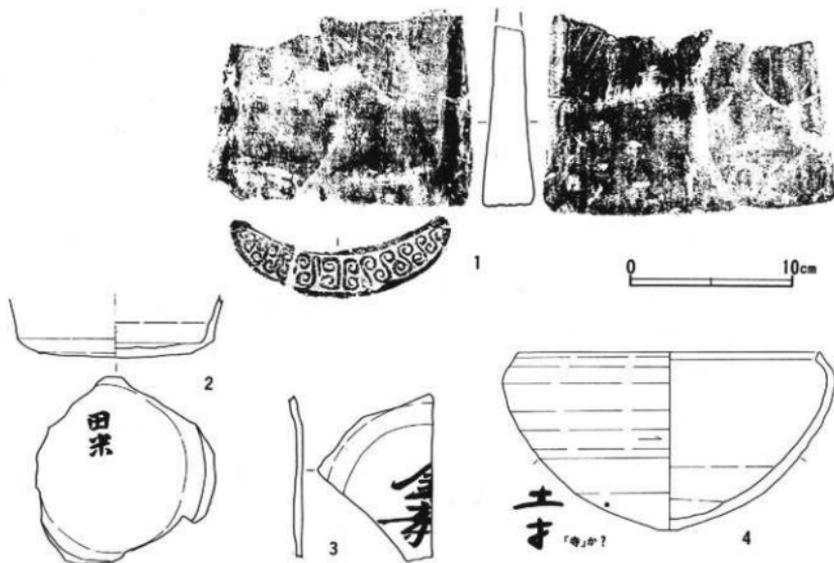
第10図 出土遺物実測図

ここからは2点の墨書土器が出土している(第10図2・3)。うち1点には文字が半分欠けているが、「金寺」と書かれている。まさに国分僧寺の正式名称である「金光明四天王護国寺」の頭字と末字を書いたものであり、この地点が僧寺の一角であることを証明するものである。

柱穴内からは、須恵器片や黒笹90号窯式期の灰釉陶器が出土しているが、直接建物の時期を表す資料は出土していない。なお、同調査地点土坑内から、「寺」と判読できる墨書土器が出土している(第10図4)。

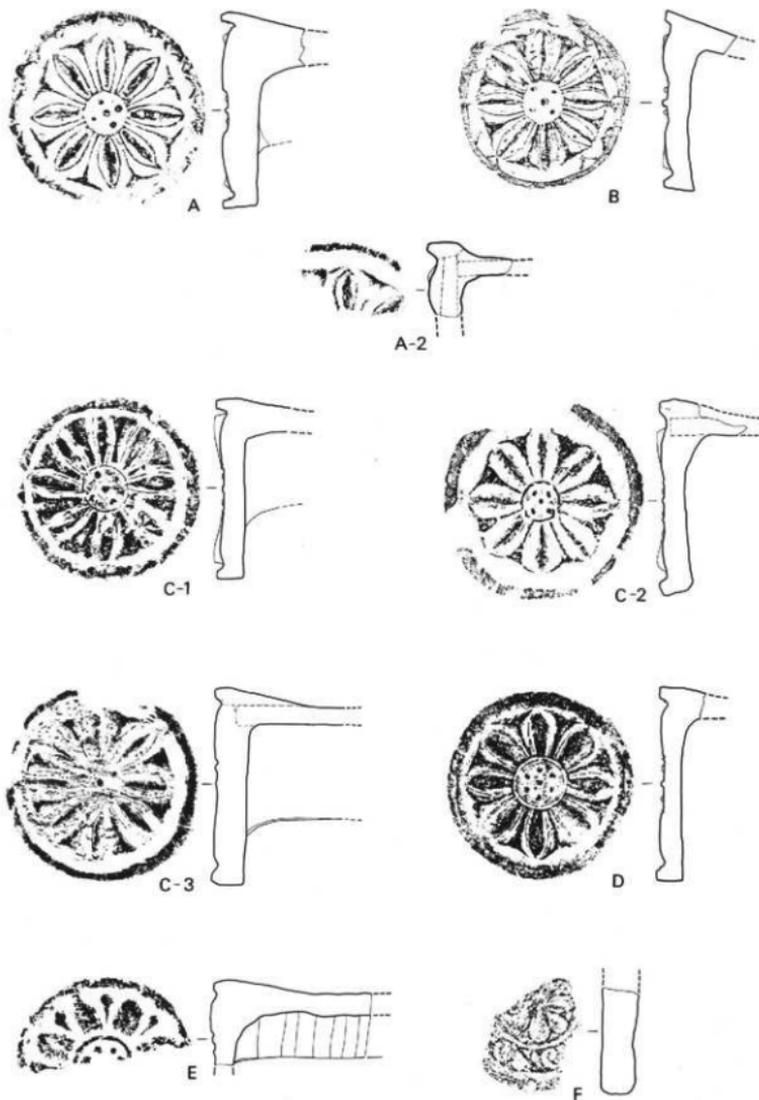
第17図 遠江国分寺・国分尼寺の軒丸瓦

II期 軒丸瓦はB・C類、軒平瓦はC-G類がII期とされる。軒丸瓦B類は、同A類に比べて蓮弁や輪郭線が細く、瓦当面の径も小さい。同C類は同B類と文様構成は同じであるが、瓦当面の径は同A類とほぼ同じである。このC類には瓦当面に亀木のキズが顕著に見られるものがあり、長期間使用された軒丸瓦と考えられている。軒丸瓦B・C類は次のIII期と共通し、現在のところII期とIII期の区分はなされていない。軒平瓦C-G類は、いわゆる「S字文」と呼ばれる文様を持つものである。このうちC-F類の変化は時間的変化を示すものと考えられている。同D類は軒平瓦中最も出土例が多いものである。また、F類はそれまでの「S字文」が印刷されたもので、F-2類は文様の一部が欠失したものとなっている。軒平瓦G類は同D類ないしはE類の後に位置する可能性があり、次のH類としたものの直前に位置することも考えられる。

III期 軒丸瓦はB・C類でII期と区別されていない。軒平瓦はH-J類が該当する。「S字文」がさらに退化したもので、I類は弧状の文様となっている。

IV期 軒丸瓦はE・F類、軒平瓦はK-N類が該当する。この時期は軒丸瓦・軒平瓦ともそれまでのものとは文様系譜が異なるものとなる。軒丸瓦E類は蓮弁が丸くなり、間弁も丸みをもつ。また、丸瓦部分を粘土板からではなく粘土紐の巻き上げで作っている。軒平瓦は、K類が変形した重弧文、L類は葉手状の唐草文、M類は唐草文を持つものである。M類は国分尼寺のみで出土する。軒丸瓦F類と軒平瓦N類は、築地西側の第43次調査で各1点ずつのみ出土しているもので、遠江国分寺の軒瓦の流れとはまったく異なる瓦当文様を持つものである。生産地も不明である。軒平瓦N類は、周縁が三日月形では

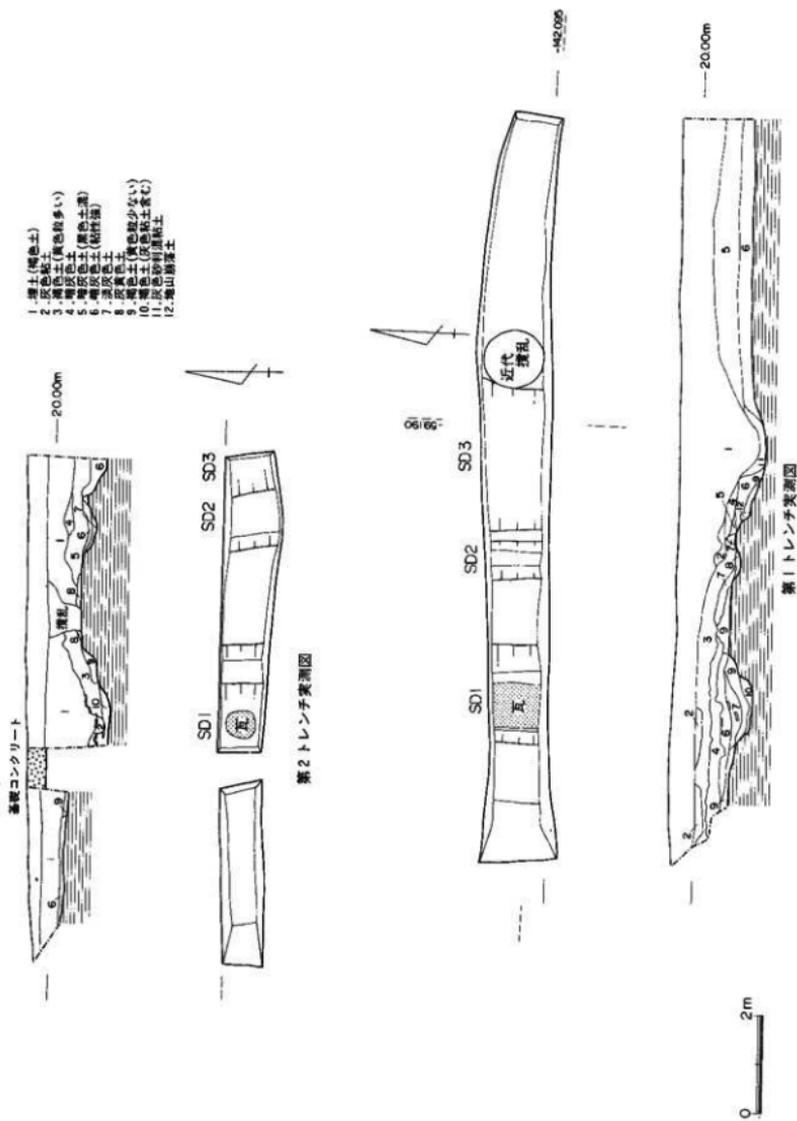
第24図 第1・2トレンチ実測図

築地跡西側を南北方向に走る溝である。検出したのは東西幅約3mで、調査区北側の第2トレンチ、南側の第60次調査区SD01に続いていると考えられる。断面で観察すると、上面の幅は約3m、深さは約75cm前後である。断面は深碗状を呈し、最下部は幅約1m、断面は皿状となっている。下底面の標高は約18.90mである。最下部西端に時期の異なる溝の痕跡らしきものが断面で確認できたが、含土等に変化はなく、確実に溝とは断定しがたい。

SD1からは、大量の瓦が出土した。覆土を観察すると、瓦を含んだ土層の最上層は暗灰色土でややしまりにかける土である。瓦は、細片化したもので耕作その他により移動したことをうかがわせる。瓦が集中するのは淡灰色土と黄色粒子を含む褐色土で、瓦はこの層の中で上面と下面で折り重なるような堆積をしている。上面の瓦は大形品が多く、何らか理由で東の築地屋根から滑り落ちたようにも見える。下面の瓦は、大形品も混ざるが崩れ落ちたような状況ではない。溝の最下部では、瓦の検出はない。

第1トレンチと同様に瓦が出土しているが、旧校舎の基礎入れのためはかなり攪乱が見られ、瓦も小破片が多い。第1トレンチで見られた瓦の堆積状況とはかなり異なり、下底部の最下層のみが旧状を保っていると考えられる。土器の出土は1点で灰釉陶器(碗)が出土している。

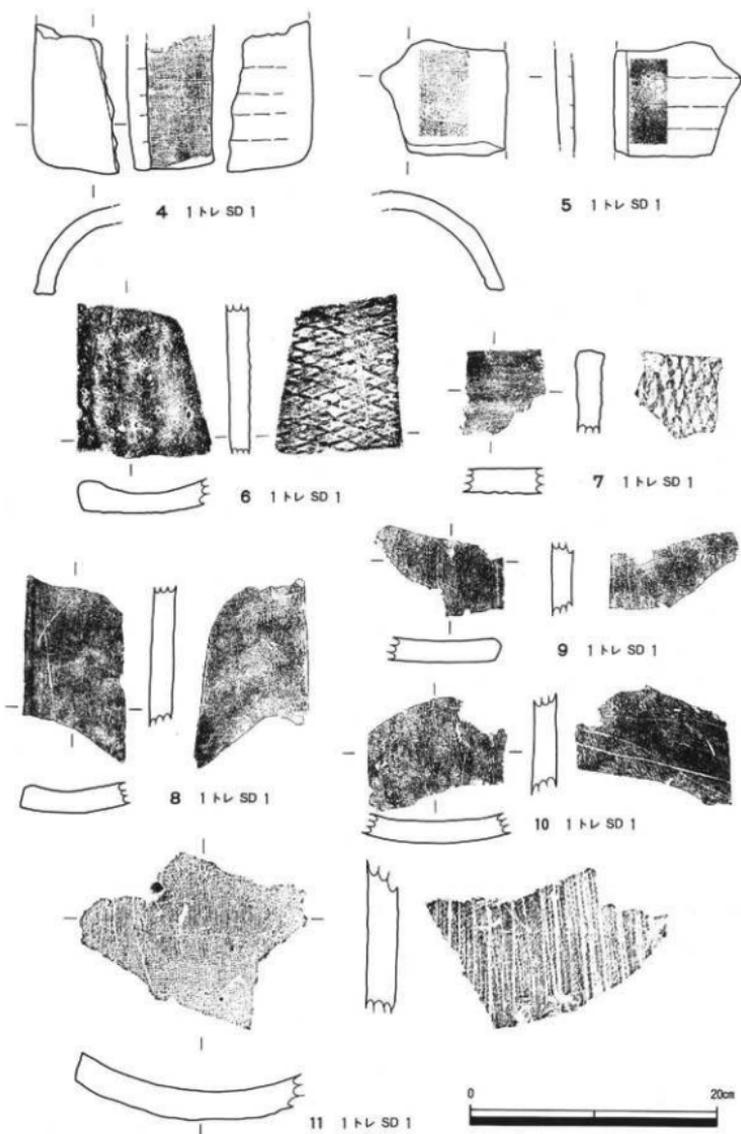
第28図 出土遺物実測図(2)

粘土積み上げにより成形されている瓦(第28図4・5)が2点出土している。厚さは共に約15mmと薄く、凸面に丁寧なナデが施され、縄目叩きの痕は確認出来ない。側面・端部ともケズリの後ナデにより調整されている。凹面には、布目痕が残る。胎土は小石・長石・黒色粒子・雲母・砂粒の含みが見られるが緻密である。同質の瓦は、第60次調査地点と御殿・二之宮遺跡(磐田市)で出土している。産地は特定できないが、浜北市の東ノ谷窯の可能性が高い。

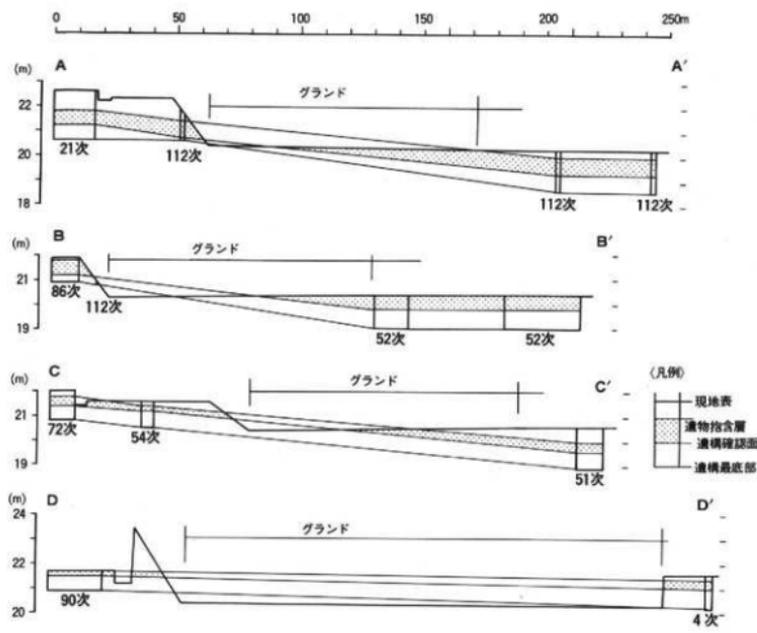
第40図 磐田南高校内エレベーション図

4か所のエレベーション図から推定される磐田南高校グラウンド内の遺構のあり方は、北から南へ緩やかに傾斜していることから、グラウンドを囲む土手については遺構が残存していると考えられる。しかし、グラウンドについては北側の大部分は造成等に伴う工事によって遺構そのものが削平されている可能性が高い。現校舎に近いグラウンド南側については、大規模な掘立柱建物や大きな溝について残存が推定される。現グラウンドの排水のための工事が実施されており、およそ1～2m程の深さで葦葎の目状に排水施設埋設のための掘削を受けている。これらの状況を付加するとグラウンド北側については大部分が遺構残存の可能性が低いのではないだろうか。

今回の調査では直接グラウンド部分を発掘調査する事はできなかった。しかし、今までのグラウンド周辺における発掘調査の成果等から、グラウンド部分の遺構・遺物包含層の残存状況を検討（第40図）したところ、グラウンドの区域の旧地形は、北から南へ傾斜しており、学校用地造成工事の時土手状に残された北側・西側部分以外は、かなり削平されているものと考えられる。ところが、断面図によると、グラウンドの南側及び東側には遺物包含層が残存していると推定される状況である。グラウンドには、暗渠排水の溝が基盤の目状に掘削され破壊が及んでいる部分もあるだろうが、グラウンドにおける遺構残存状況については、今後も発掘調査による詳細な確認が必要と考えられる。

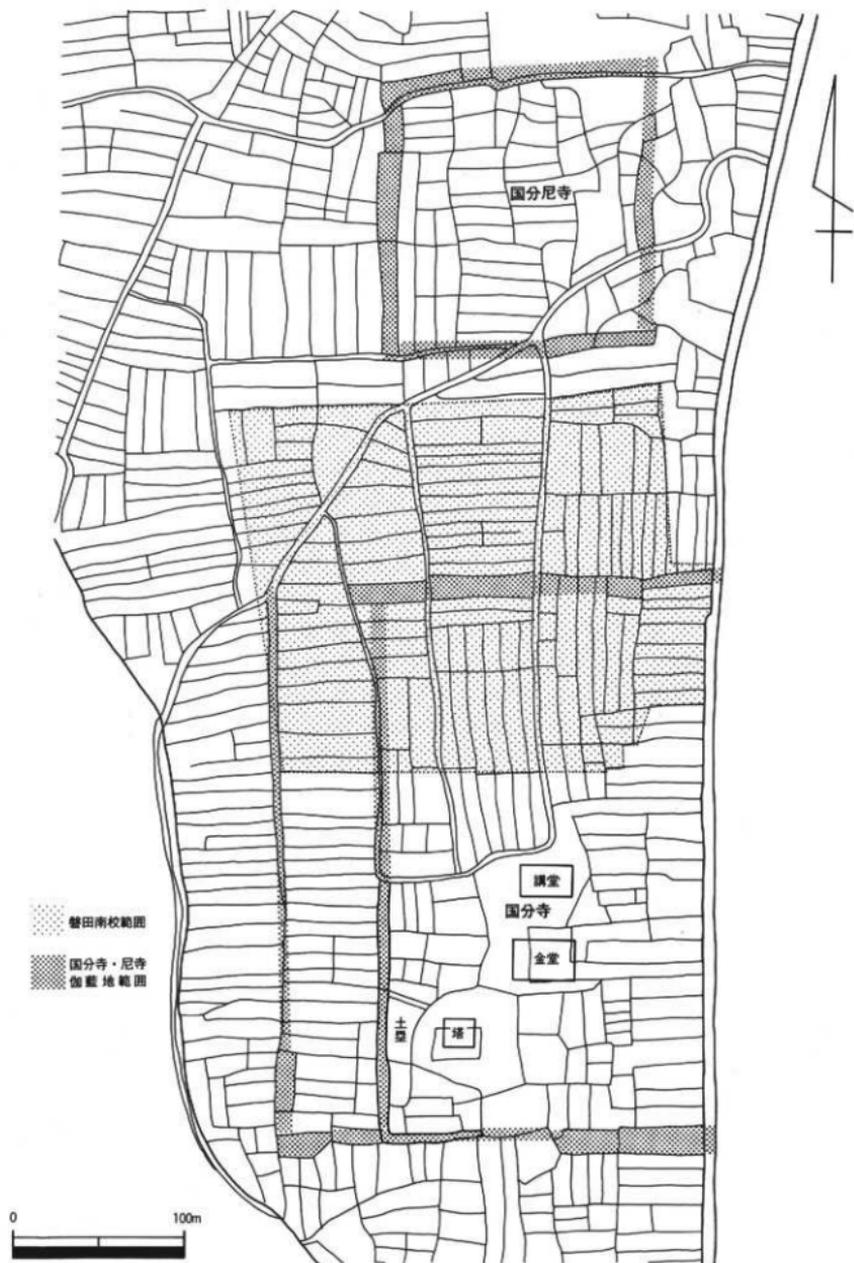
第41図 地籍図による国分寺・国分尼寺中心域想定図

今回の調査を含め、磐田南高校が国分寺の寺域の中のどの部分にあたるかを明治22年頃の地籍図で想定してみたい。昭和26年の第1次調査で、金堂・塔・講堂等の中心域のトレンチ調査（約700㎡）が実施されており、この成果をもとに100間四方の伽藍地が推定されていた。その後の調査により、伽藍地西側を区切ると推定される溝等の検出（3・9・35・43・60次）により従来の100間四方では、伽藍地がおさまらないことが確認されてきた。今回の調査で、伽藍地西境を示す築地及び溝が確認されたことで伽藍地が100間四方ではなく、さらに拡大していたことが実証されたのである。従来の復元案では、僧房の所在が不明であったが、全国の国分寺の伽藍配置を検討すると、ほぼ講堂の北側に僧房が位置し

ている場合が多い。遠江国分寺も5・44・52・101次の4か所で計4棟の建物遺構が確認されており、講堂北側部分に何らかの施設があったことが推定される。短絡的に僧房であるとは言えないだろうが、現校舎下には、国分寺伽藍地の講堂北側の施設群が配置されていたことは確実である。これらの状況から判断して、現校舎下については「国指定史跡」に匹敵する遠江国分寺伽藍の中心的施設が配置されていた場所と考えられる。さらに現プール下周辺域も第52次調査によって、大型の掘立柱建物と伽藍地を区切る築地に平行する大溝が確認されており、国分寺伽藍地に付随する施設等が推定される。これらの状況から、プール周辺域は伽藍地に次ぐ重要地点と考えられる。

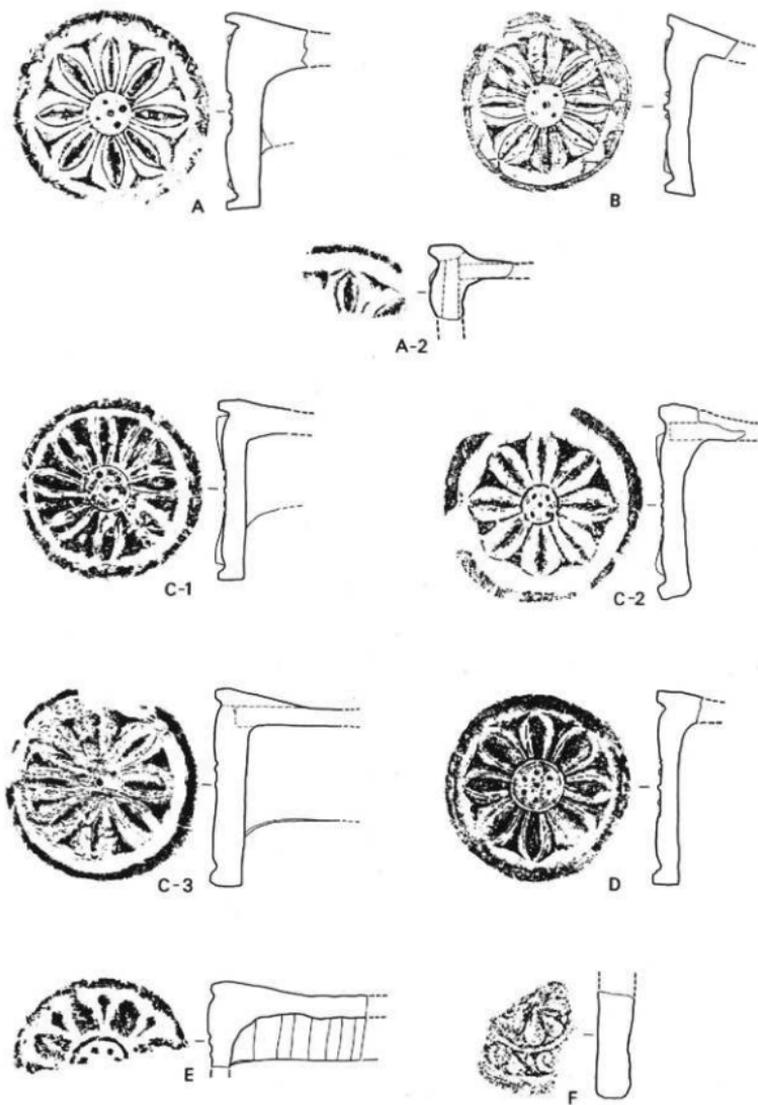
第43图 遼江国分寺周边出土土軒丸瓦 (縮尺1/5)

基本的な瓦当文様は単弁蓮華文である。

- A類 線鋸歯文縁単弁8弁蓮華文で、中房の蓮子は1+4である。蓮弁の長さの違いによって2種類に細分されている。
- B類 線鋸歯文縁単弁8弁蓮華文で、中房の蓮子は1+4である。A類に近似しているが、間弁がやや大きい。外縁には直立縁と斜縁とがあり、鋸歯文数も瓦当径の違いによって2種類以上に細分される。
- C類 素縁単弁8弁蓮華文で中房の蓮子は1+4である。蓮弁と中房の輪郭線の有無によって3種類に細分されているが、さらに細分が可能という。
- D類 線鋸歯文縁単弁8弁蓮華文で、中房の蓮子は1+6である。直立縁にめぐらされた鋸歯文はA類より細かく、中房は円環で区画される。
- E類 素縁単弁8弁蓮華文・中房の蓮子を1+6に復元できる。外縁は文様区より低い。丸瓦部凹面には粘土紐巻き上げの痕跡が明瞭に残っている。
- F類 素縁唐草文縁単弁8弁蓮華文である。内外区は二重圓縁で区画される。瓦当全面体が平板で文様が明確でない。とくに中房の文様は鮮明でない。

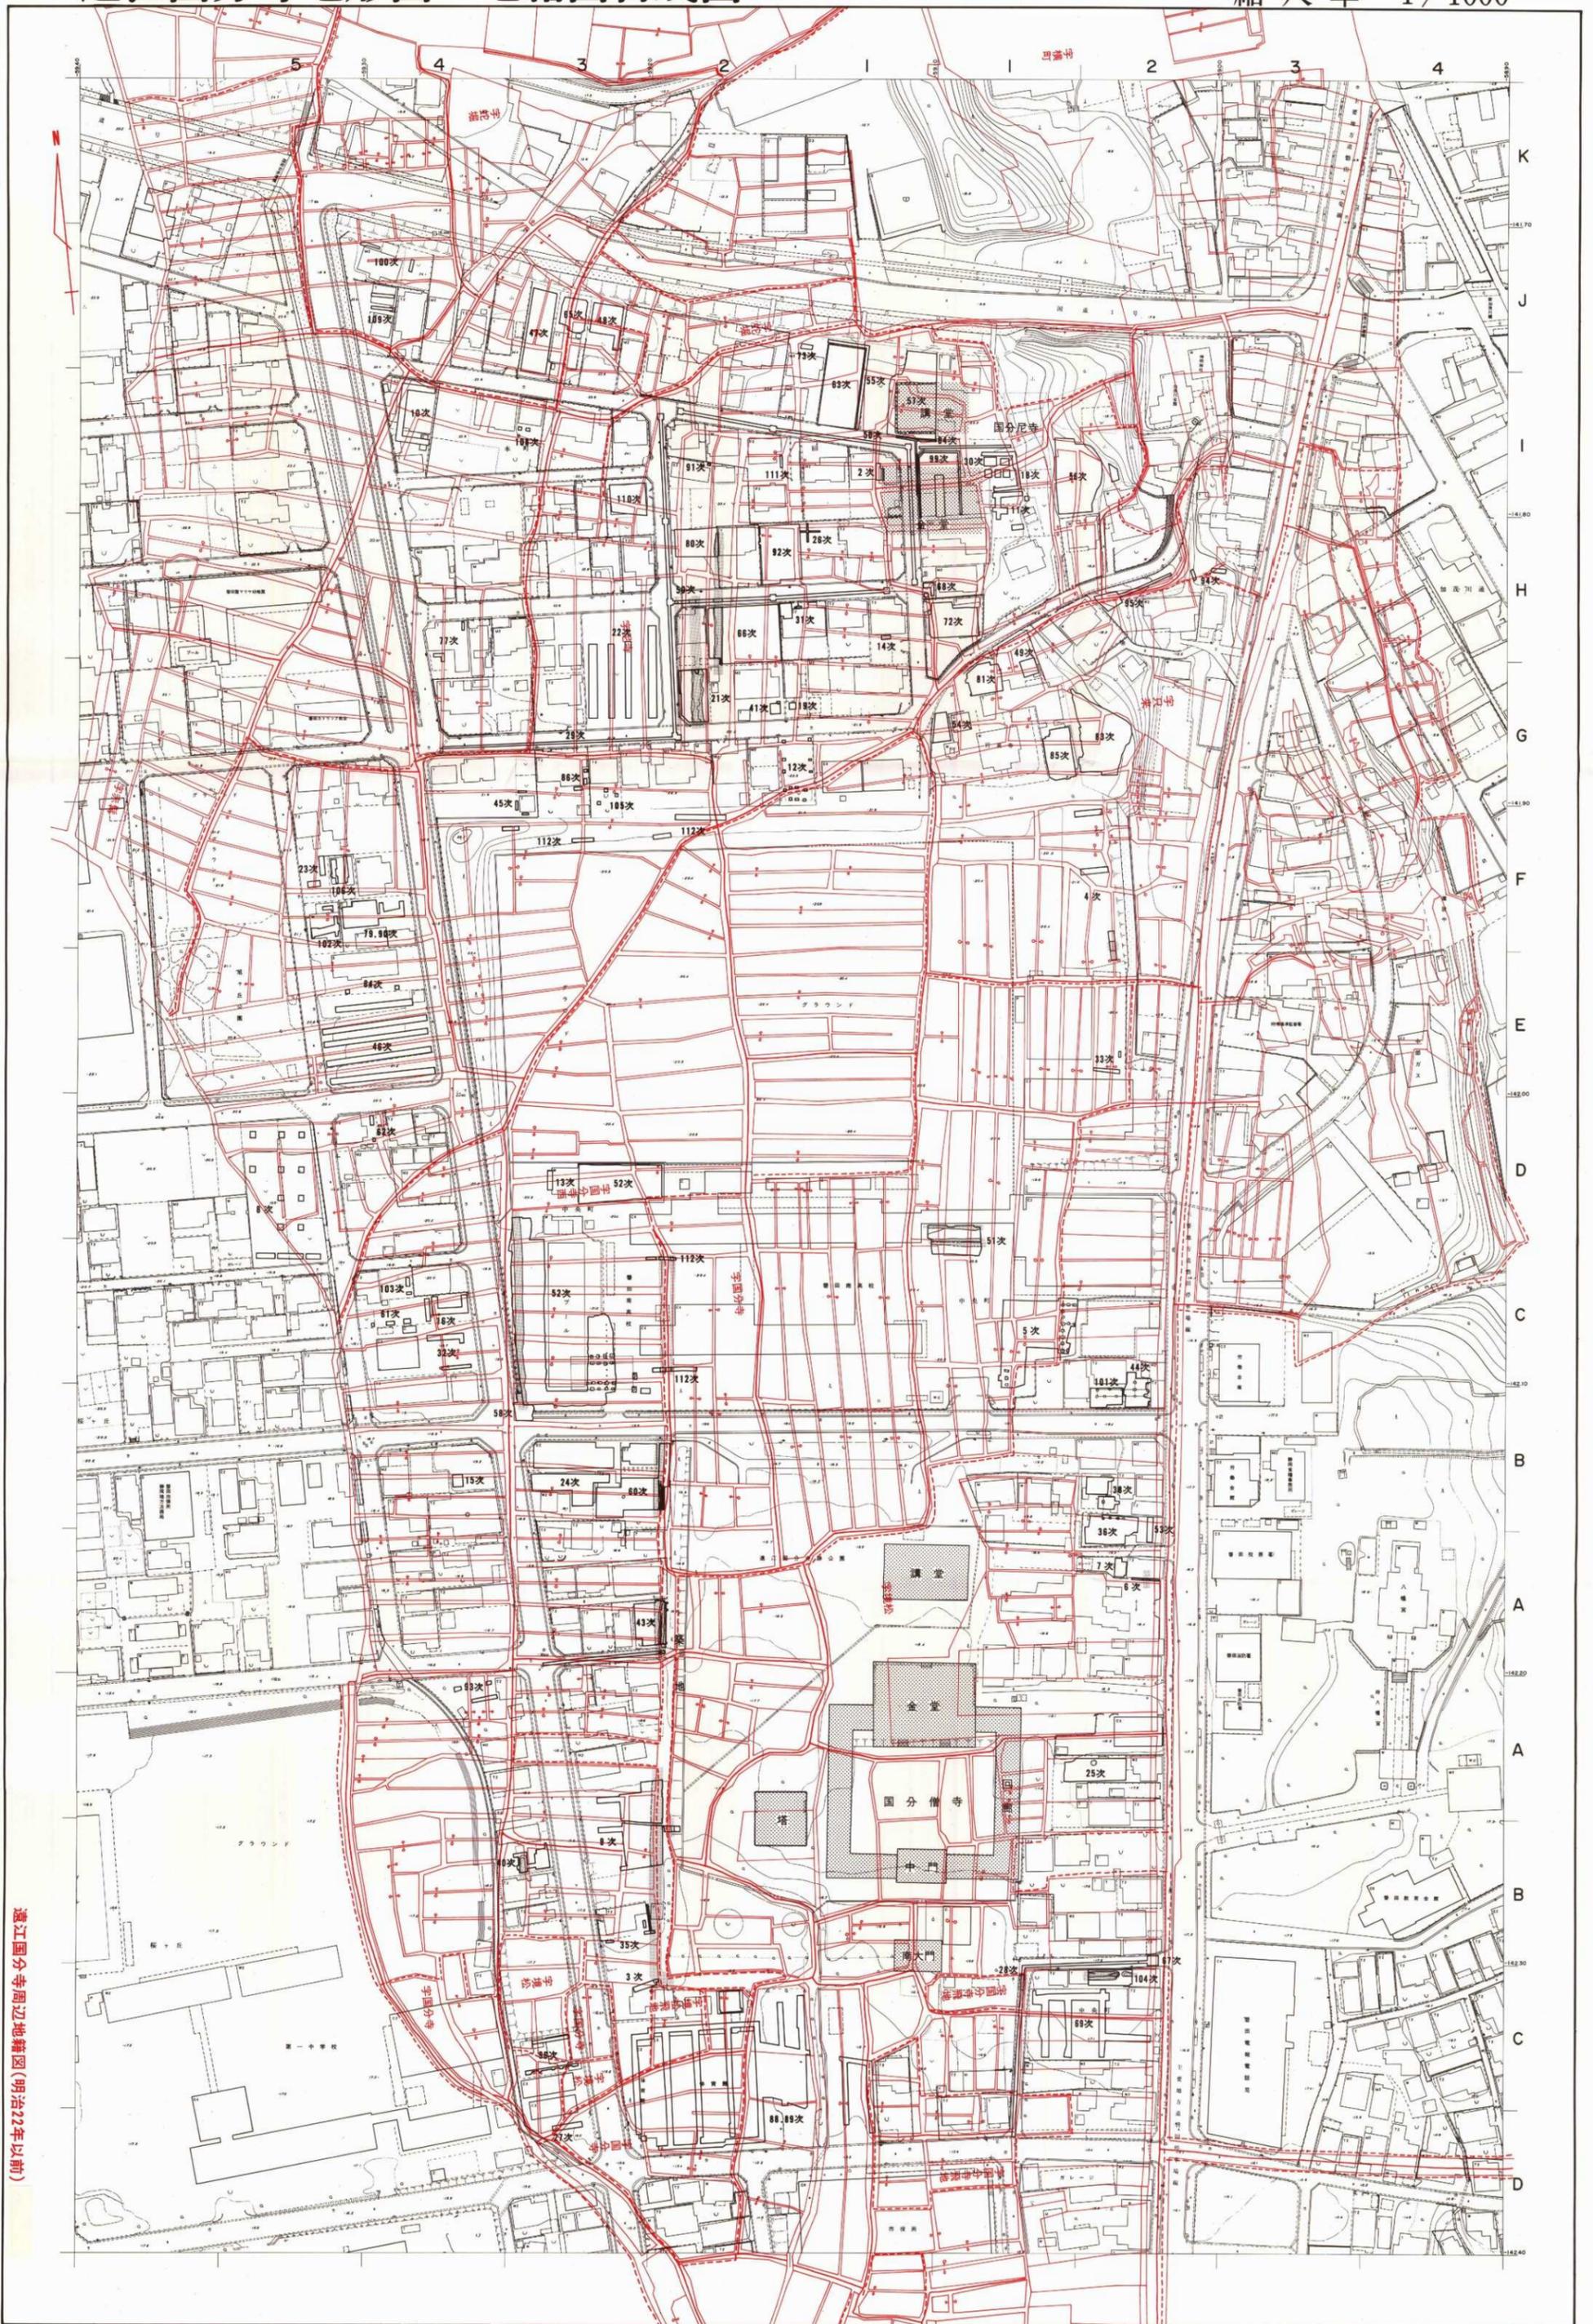
遠江国分寺周辺地籍図(明治22年以前)

この地図は現在の地形図(1/1,000)に参照のため旧地籍図を重ねて印刷してみたものである。ただし、次の点に留意する必要がある。
旧地籍図は切絵図であり、精度が低く貼り合せであるため、ズレている部分がある。ズレがあることを前提に参照していただきたいが、遺跡・遺構配置を検討する上の参考資料となるであろう。
