若宮 1 号墳

山口堰堤 3 号墳範囲確認調査

1. 本編は、愛知県瀬戸市若宮町に所在する若宮1号墳（遺跡番号03872：瀬戸市教育委員会1997『瀬戸市内遺跡詳細分布調査報告書』）の発掘調査報告、山口堰堤3号墳（県遺跡番号02108）の範囲確認調査報告である。
2. 若宮1号墳の発掘調査、山口堰堤3号墳の範囲確認調査は、一般国道248号線（瀬戸環状東部線）道路改良工事にかかる事前調査として、愛知県建設部道路建設課名古屋東部丘陵工事事務所より愛知県教育委員会を通じて委託を受けた財団法人愛知県教育・スポーツ振興財團愛知県埋蔵文化財センター（当時、現公益財団法人愛知県教育・スポーツ振興財團愛知県埋蔵文化財センター）が実施した。
3. 調査期間と調査面積は、若宮1号墳が平成18年8月から平成19年3月で270m²、山口堰堤3号墳範囲確認調査が平成18年8月で50m²である。
4. 調査担当者は、小澤一弘（主査）、早野浩二（調査研究員）である。
5. 発掘調査にあたっては、次の各関係機関のご指導とご協力を得た。

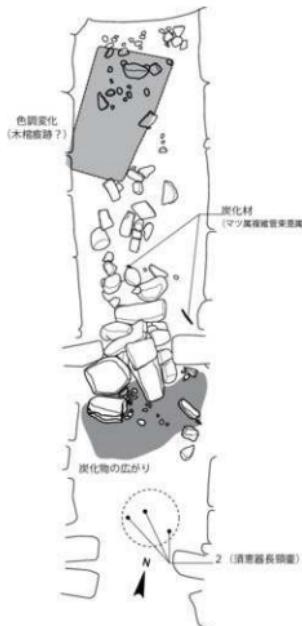
第15図 床面検出・遺物出土状況 (1:50)

性が考えられる。ただ、これら一群の石材の周囲には炭化材、炭化物粒が散在し(第15図)、一部の石材は被熱により赤変し、著しく劣化していた。散布していた炭化材、炭化物粒の年代を測定した結果(第5章(1)を参照)、多くが10世紀以降の年代を示したことから、後世に玄門付近で草木を燃焼する行為が行われ、密集する石材もそれと前後して積まれた可能性もある。

遺物出土状況 遺物は床面付近まで山茶碗の出土が認められ、古墳に関連する遺物としては、羨道床面から須恵器長頸壺(第16図2)の小片が破碎されたような状況で出土したのみであった。なお、石室床面付近の埋土を水洗選別したが、須恵器(同3)小片以外の遺物は検出されなかった。

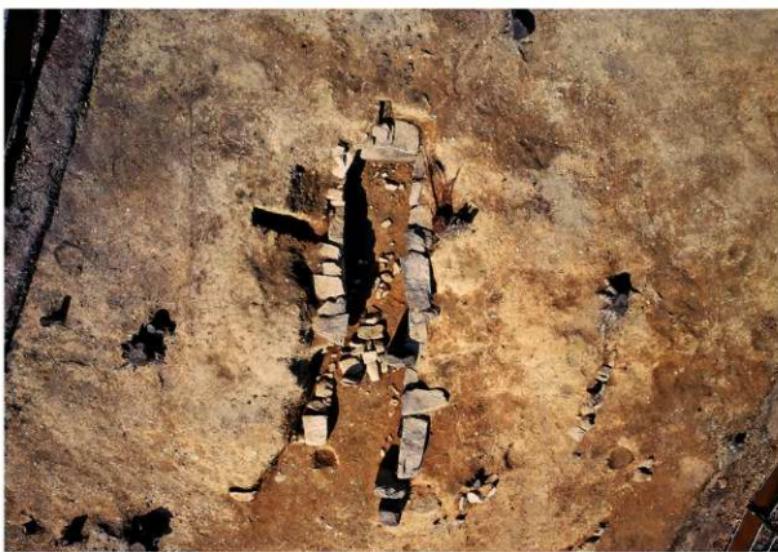
若宮1号墳全景

古墳は径10m程度の円墳であったと推測される。古墳の南東から東斜面の斜面の裾にかけては列石が残存する。

墳丘盛土は多くが流失し、古墳の規模と形状を確定することはできないが、残存する列石などを参考にすると（後述）、古墳は径10m程度の円墳であったと推測される（第9図）。また、墳丘背後の高さが現状で標高約142mであることから、残存する古墳の見かけ上の高さは約2mとなる（第10図）。古墳が斜面上に立地することもあって、墳丘盛土の流出は著しく、実際、表土も厚くは堆積していなかった。

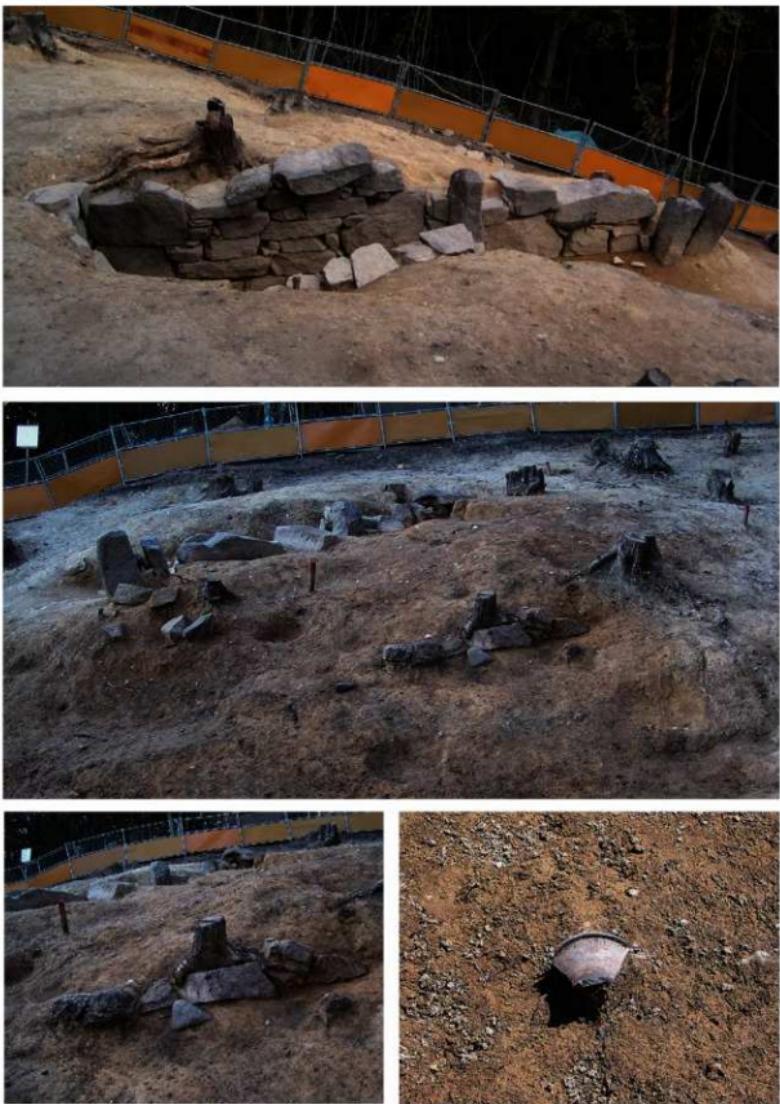
若宮1号墳墳丘

上段：若宮1号墳墳丘（丘陵側よりみる） 中段：若宮1号墳墳丘（斜面側よりみる）

下段左：墳丘南東から東斜面の列石 下段右：墳丘背後における須恵器高杯の出土状況（築造時期を示す。）

墳丘の南東から東斜面の裾にかけては列石が確認された（第11図）。列石に使用された石材は、付近に産出する花崗岩である。列石は南東傾、東傾部分でそれぞれ約1.8mが残存し、羨門立柱石に接続する。列石は残存する盛土上に据えられているが、盛土内に設置されていた可能性も考慮され、残存する列石が外護列石か墳丘内石列のいずれかであったかは確定できない。なお、列石から復原される円弧の径は約9.5mである。

周溝は明確には確認できなかったが、石室背後の周溝に相当するとと思われる位置から、須恵器無蓋高杯1点（第16図1）が出土した。

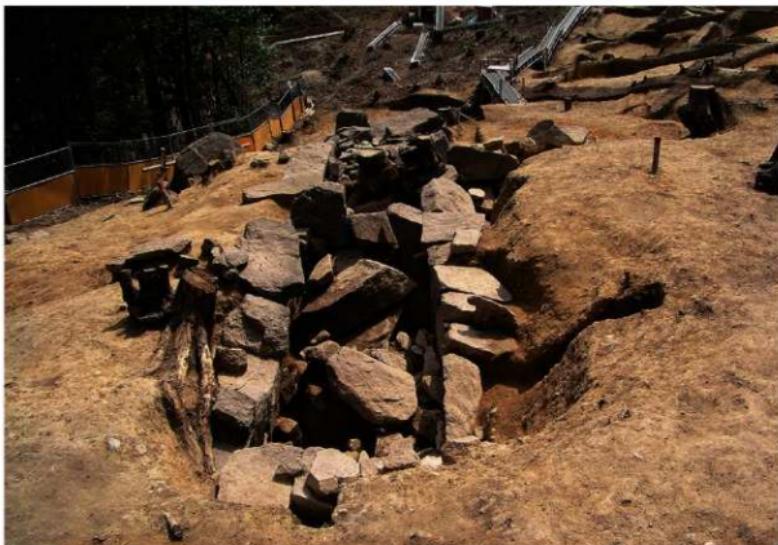
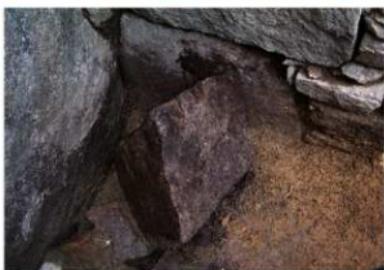
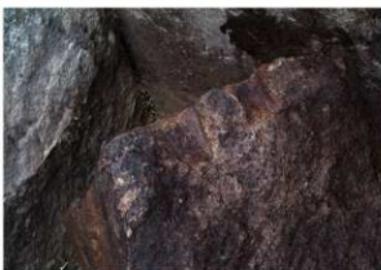
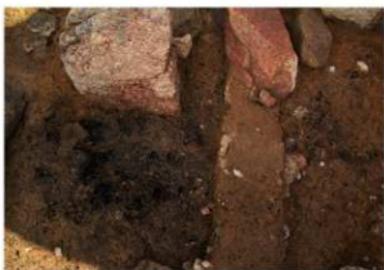
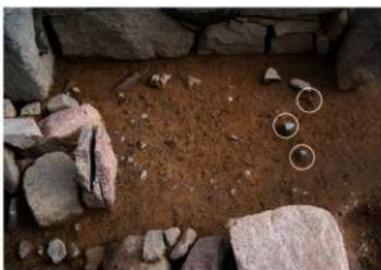
若宮1号墳横穴式石室検出状況

上段：横穴式石室石材検出状況 中段左：矢穴が穿たれた石材の出土状況 中段右：石材に穿たれた矢穴

下段左：羨道床面付近の炭化物の散在状況と石材の被熱状況 下段右：羨道床面における須恵器長頭壺破片の出土状況

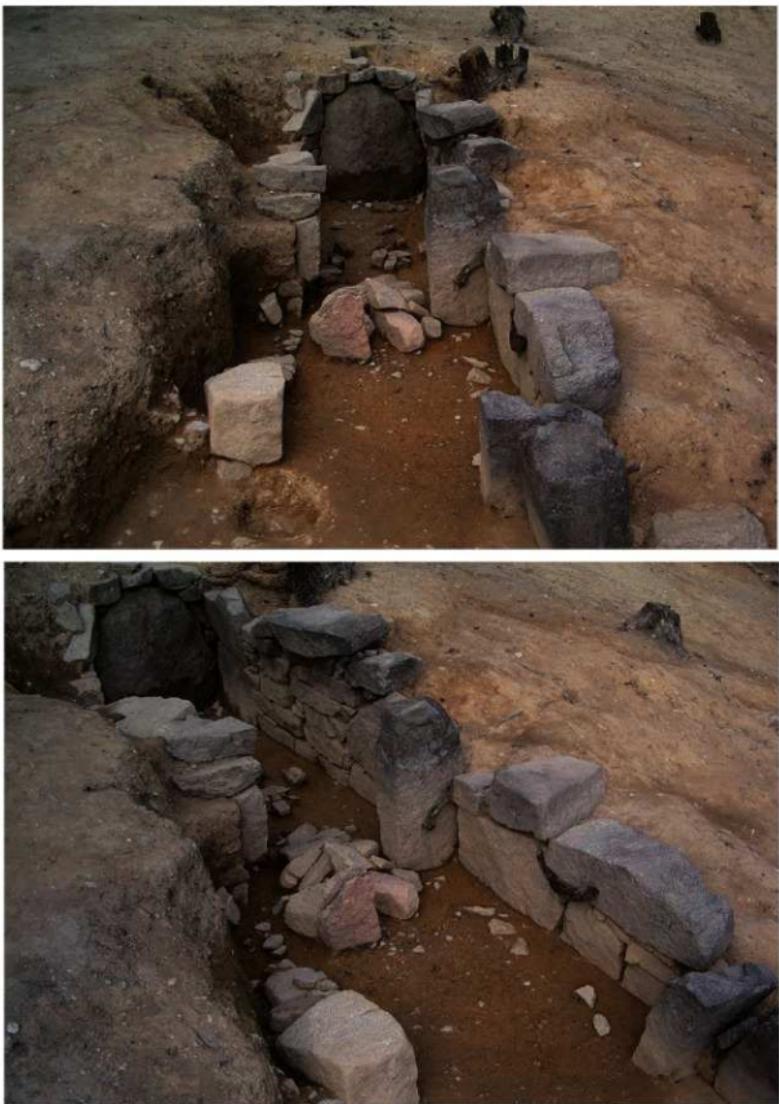
若宮1号墳横穴式石室全景

上段：開口部（玄門）側より奥壁側をみる 下段：右壁側より左壁側をみる
(横穴式石室は玄門と狭道を備える複室系擬似両袖式石室である。)

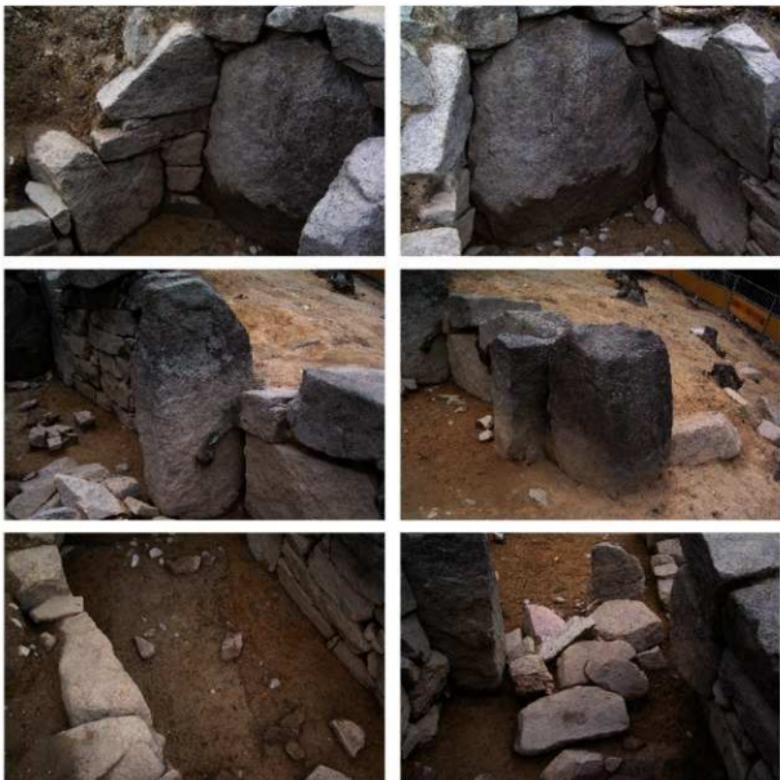
若宮1号墳横穴式石室部分

上段左：奥壁と右隅角 上段右：奥壁と左隅角 中段左：左壁側の玄門立柱石 中段右：左壁側の羨門立柱石
下段左：玄門床面に認められる変色部分（木棺痕跡の可能性がある。） 下段右：玄門付近の石材（欄石と閉塞石の一部）

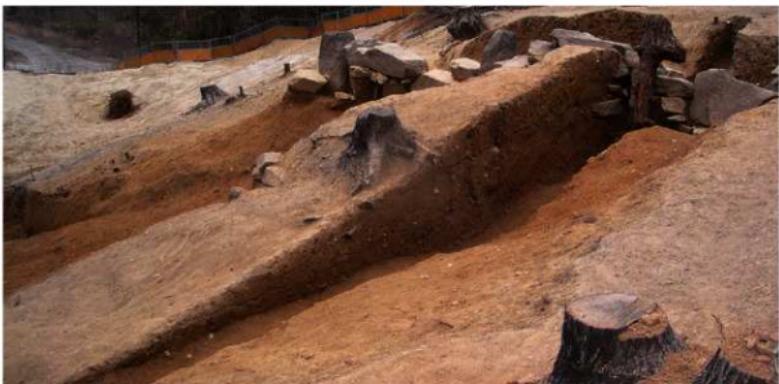
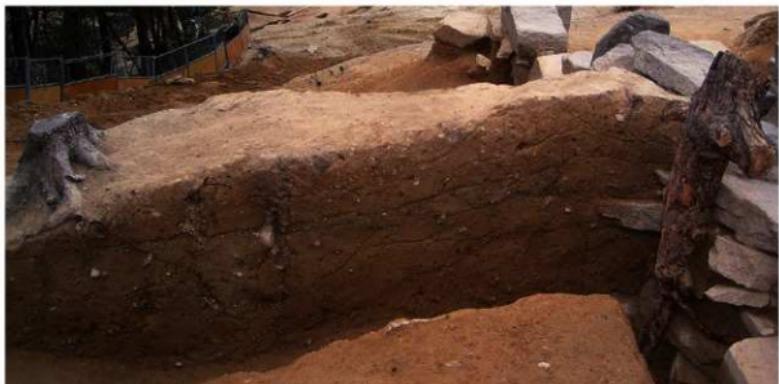
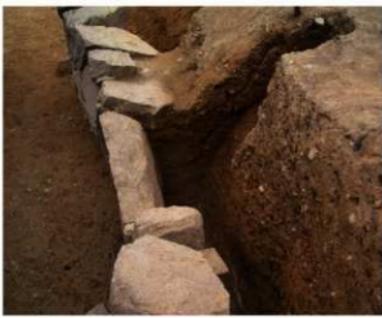
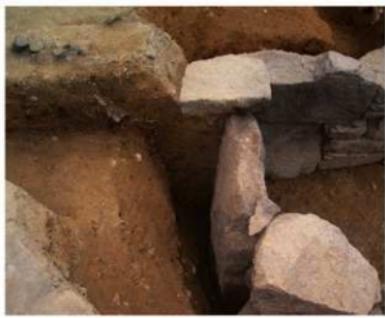
若宮1号墳の埴丘断面と墓壙断面

上段：埴丘東側の土層断面 中段：墓壙東側の土層断面（墓壙の東側は比較的浅く、墓壙掘削時の排出土が盛られている。）

下段左：墓壙西側の土層断面（墓壙の西側は著しく深く、墓壙壁との空間はごく狭い。）

下段右：墓壙北側の土層断面（墓壙西側と同様、墓壙壁との空間はごく狭い。）

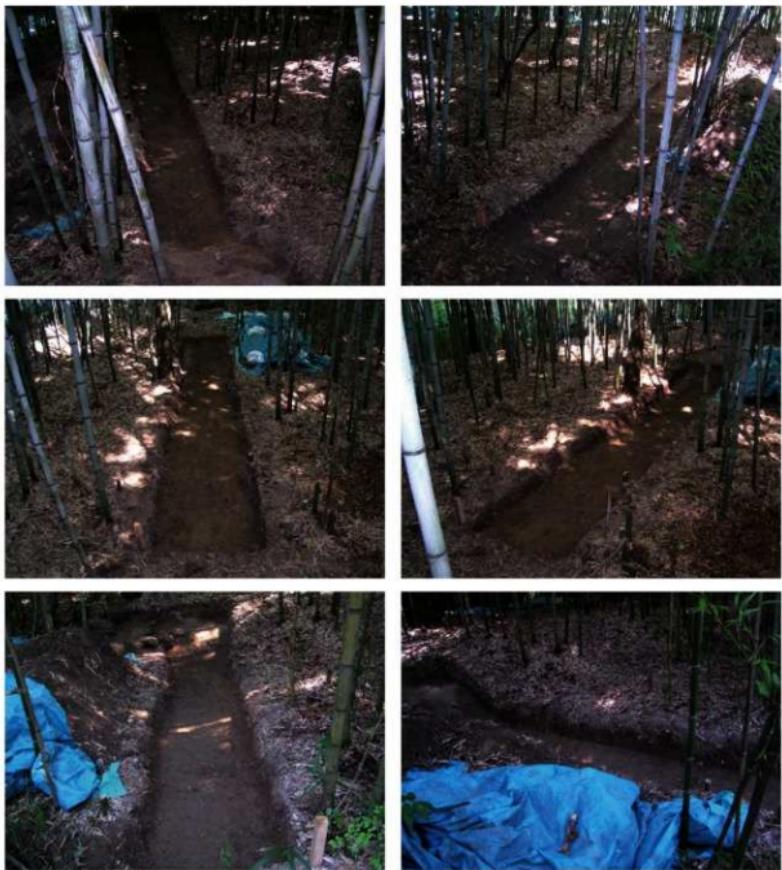
山口堰堤 3号填範囲確認調査 1

上段：T.T.01（主軸上の填丘南側斜面に設定） 中段：T.T.02（主軸に直交する方向の填丘西側斜面に設定）

下段：T.T.03（主軸上の填丘北側斜面に設定）

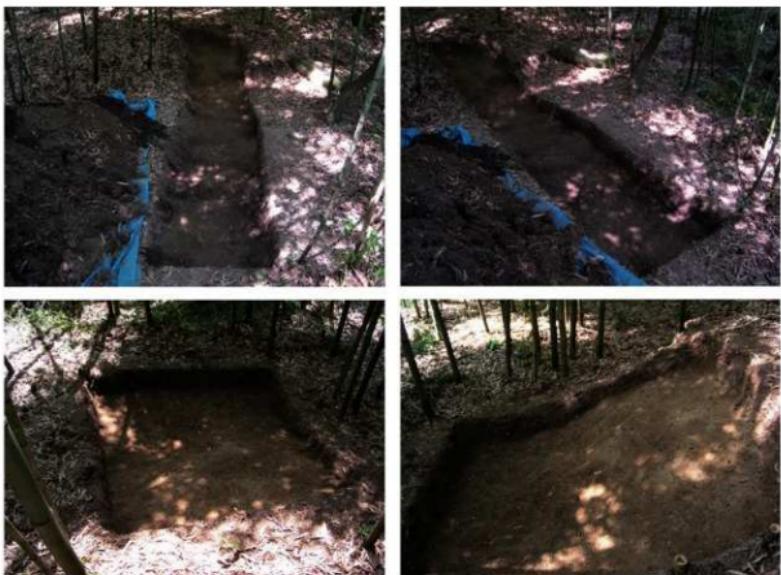
山口堰堤3号墳範囲確認調査2

上段：T.T.04（主軸に直交する方向の東側斜面に設定） 下段：T.T.05（東側斜面が張り出す位置に設定）

T.T.04では近世以降の陶磁器以外の遺物は出土しなかったが、T.T.05の墳丘側斜面下位の緩傾斜面から狼投窓産と推測される須恵器蓋杯蓋1点（第21図1）が出土した。須

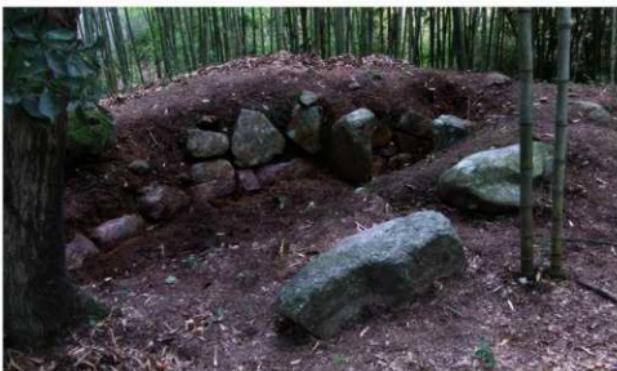
山口堰堤3号墳横穴式石室
横穴式石室測量時の状態

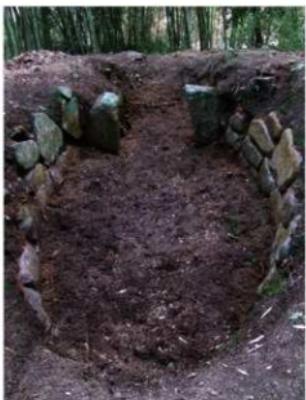
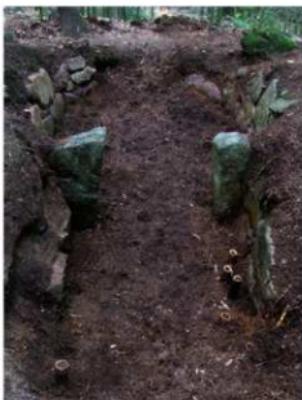
左：奥壁側から開口部方向を見る（玄室は脛張りが著しい。）
右：開口部側から奥壁方向を見る（羨室は直線に近い。）

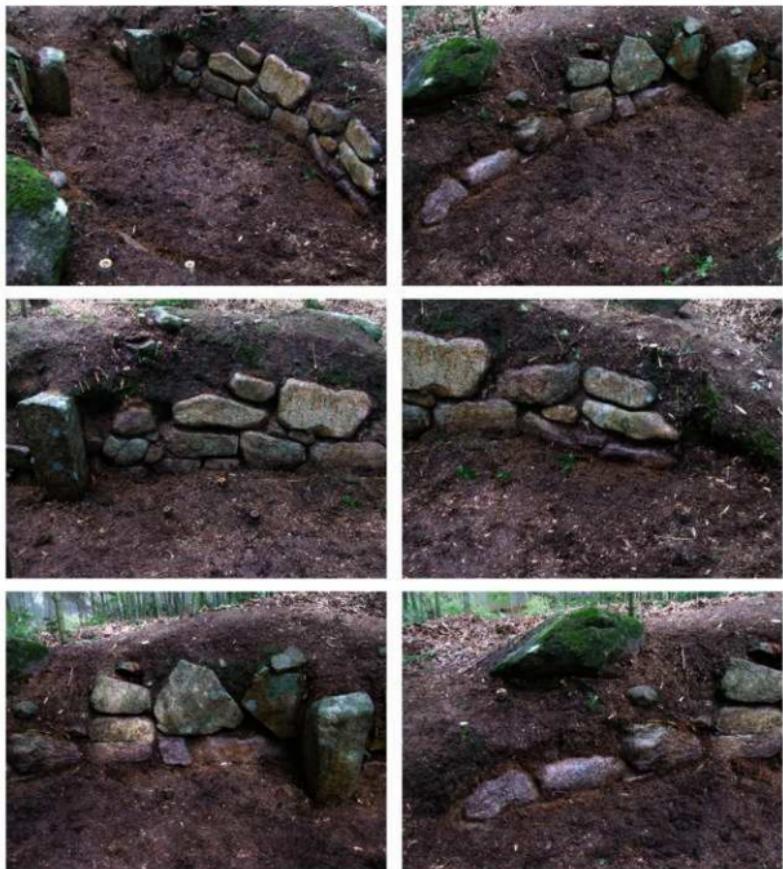
山口壙塚3号墳横穴式石室部分写真1

上段左：玄室右壁（奥壁側から玄門側をみる） 上段右：玄室左壁（奥壁側から玄門側を側をみる）

中段左：玄室右壁（玄門側） 中段右：玄室右壁（奥壁側） 下段左：玄室左壁（玄門側） 下段右：玄室左壁（奥壁側）

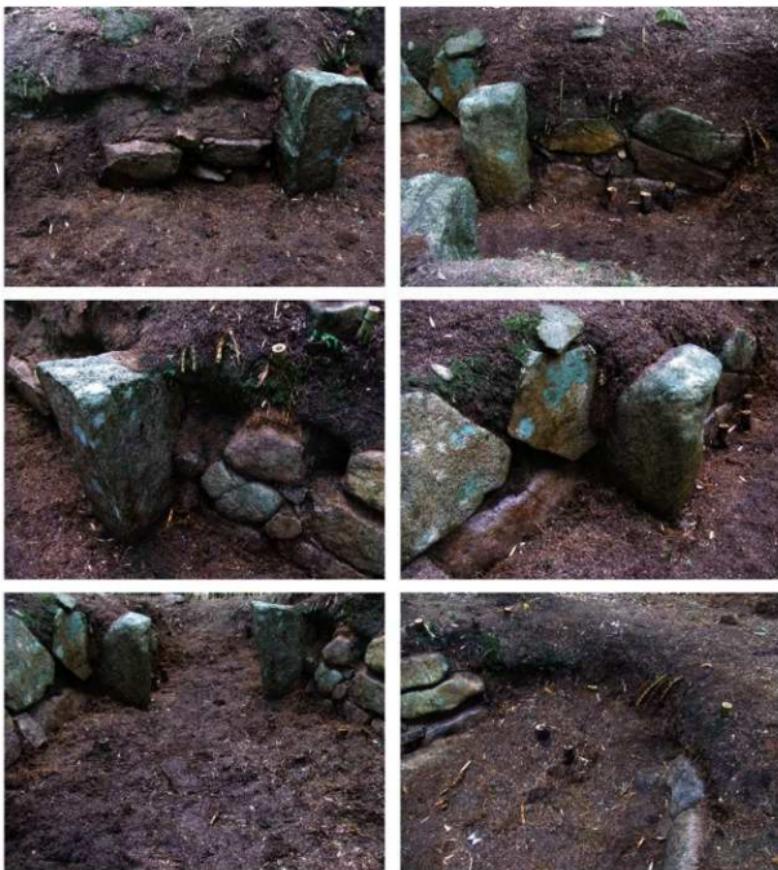
山口櫛堤3号墳横穴式石室部分写真2

上段左：羨道右壁　上段右：羨道左壁　中段左：右壁側玄門立柱石（玄室側より）　中段右：左壁側玄門立柱石（玄室側より）
下段左：玄門（玄室側より）　下段右：奥壁付近（奥壁は抜き取られるが、著しく窄まることが確認できる。）
