若宮 1 号墳

山口堰堤 3 号墳範囲確認調査

1. 本編は、愛知県瀬戸市若宮町に所在する若宮1号墳（遺跡番号03872：瀬戸市教育委員会1997『瀬戸市内遺跡詳細分布調査報告書』）の発掘調査報告、山口堰堤3号墳（県遺跡番号02108）の範囲確認調査報告である。
2. 若宮1号墳の発掘調査、山口堰堤3号墳の範囲確認調査は、一般国道248号線（瀬戸環状東部線）道路改良工事にかかる事前調査として、愛知県建設部道路建設課名古屋東部丘陵工事事務所より愛知県教育委員会を通じて委託を受けた財団法人愛知県教育・スポーツ振興財団愛知県埋蔵文化財センター（当時、現公益財団法人愛知県教育・スポーツ振興財団愛知県埋蔵文化財センター）が実施した。
3. 調査期間と調査面積は、若宮1号墳が平成18年8月から平成19年3月で270m²、山口堰堤3号墳範囲確認調査が平成18年8月で50m²である。
4. 調査担当者は、小澤一弘（主査）、早野浩二（調査研究員）である。
5. 発掘調査にあたっては、次の各関係機関のご指導とご協力を得た。
愛知県教育委員会生涯学習課文化財保護室・愛知県埋蔵文化財調査センター
愛知県建設部道路建設課名古屋東部丘陵工事事務所　瀬戸市教育委員会・財団法人瀬戸市文化振興財団

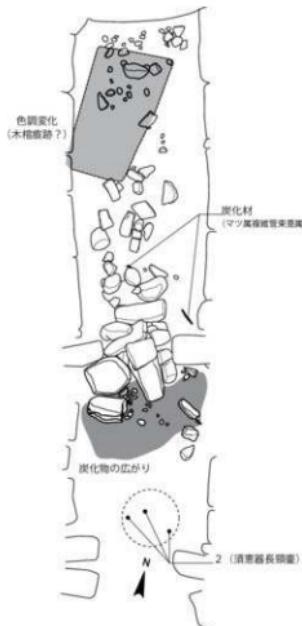
第15図 床面検出・遺物出土状況 (1:50)

玄室床面（墓壙底面）には礫が散在するが、理土中や基盤層中の礫と敷石を識別することは困難であったため、散在する礫を敷石の残存として判断することは難しい。奥壁側の玄室床面には長さ1.4m、幅0.8mの範囲で色調が変化している部分が認められた。木棺痕跡の可能性がある。

また、玄門付近にはやや大型の石材が密集して検出された。これらの石材は墓壙底面となる基盤層上にやや雑然と置かれているが、玄室と羨道を区画する樋石と考えられる。一部の積まれたような石材は、閉塞石の残存ともみられ、玄門において閉塞が行われた可能

性が考えられる。ただ、これら一群の石材の周囲には炭化材、炭化物粒が散在し(第15図)、一部の石材は被熱により赤変し、著しく劣化していた。散布していた炭化材、炭化物粒の年代を測定した結果(第5章(1)を参照)、多くが10世紀以降の年代を示したことから、後世に玄門付近で草木を燃焼する行為が行われ、密集する石材もそれと前後して積まれた可能性もある。

遺物出土状況 遺物は床面付近まで山茶碗の出土が認められ、古墳に関連する遺物としては、漢道床面から須恵器長頭壺(第16図2)の小片が破碎されたような状況で出土したのみであった。なお、石室床面付近の埋土を水洗鑑別したが、須恵器(同3)小片以外の遺物は検出されなかった。

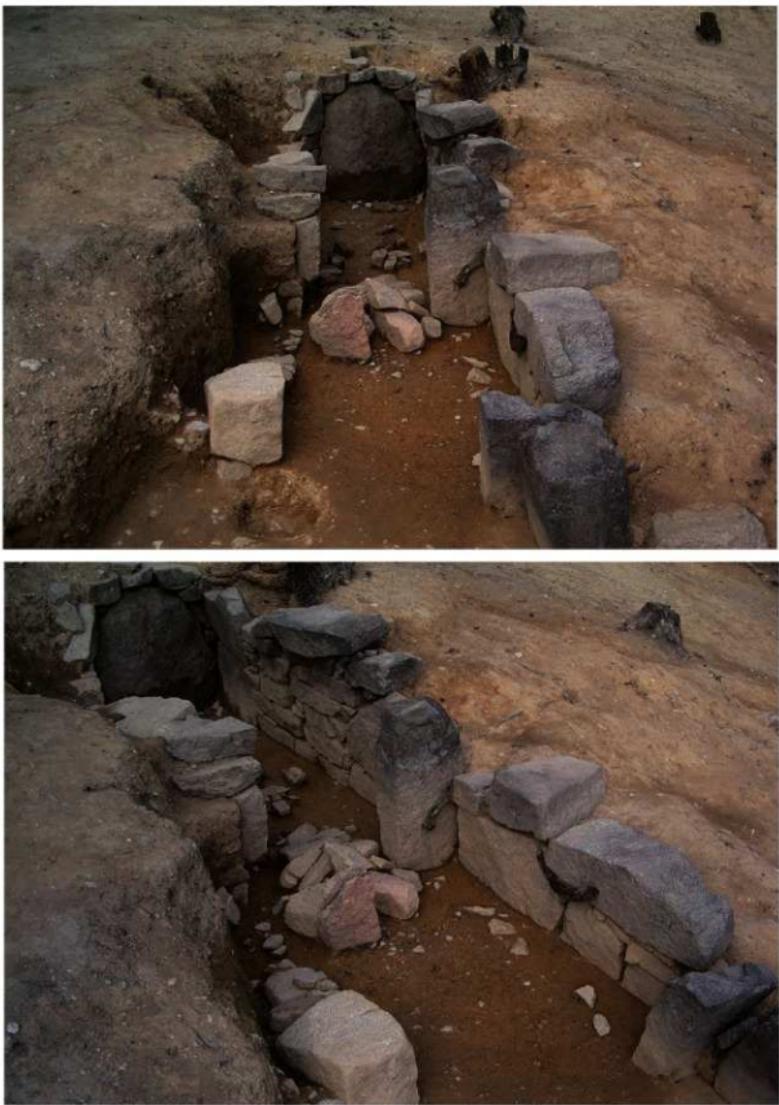
若宮1号墳横穴式石室全景

上段：開口部（奥門）側より奥壁側をみる 下段：右壁側より左壁側をみる
(横穴式石室は玄門と狭道を備える複室系擬似両袖式石室である。)

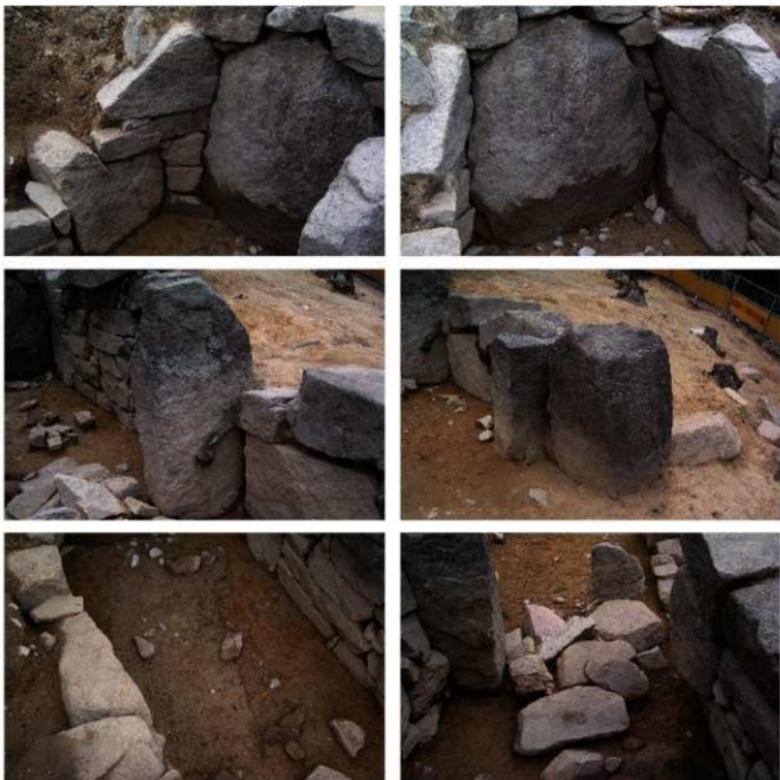
若宮1号墳横穴式石室部分

上段左：奥壁と右隅角 上段右：奥壁と左隅角 中段左：左壁側の玄門立柱石 中段右：左壁側の羨門立柱石
下段左：玄門床面に認められる変色部分（木棺痕跡の可能性がある。） 下段右：玄門付近の石材（櫛石と閉塞石の一部）

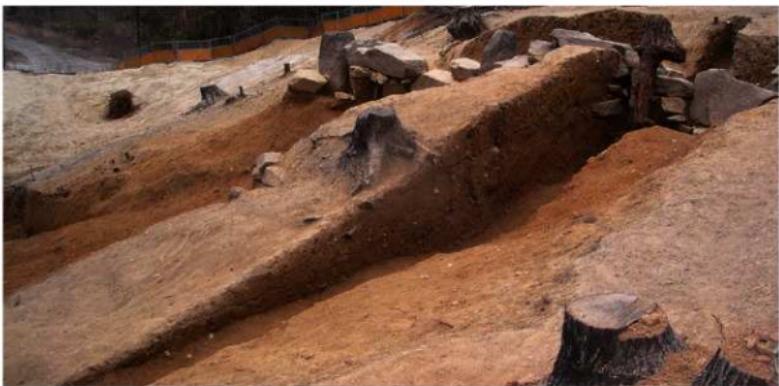
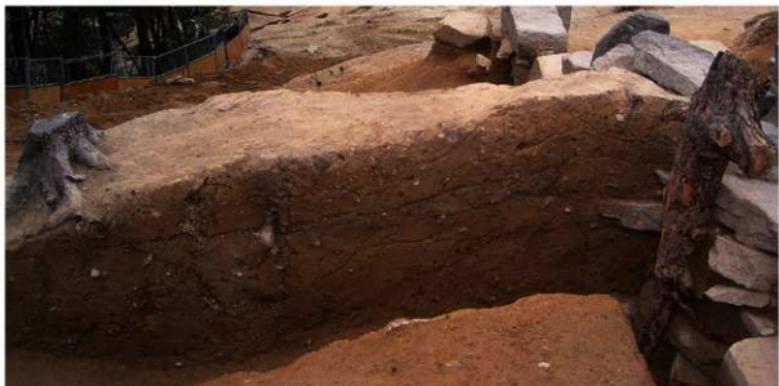
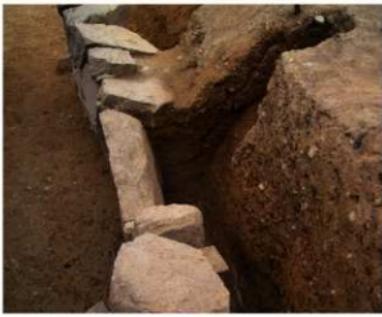
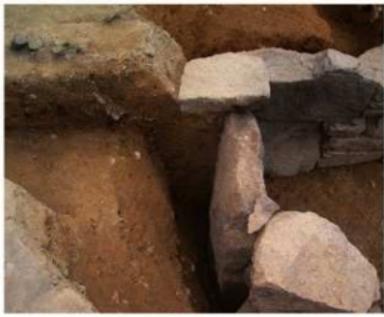
若宮1号墳の埴丘断面と墓壙断面

上段：埴丘東側の土層断面 中段：墓壙東側の土層断面（墓壙の東側は比較的浅く、墓壙掘削時の排出土が盛られている。）

下段左：墓壙西側の土層断面（墓壙の西側は著しく深く、墓壙壁との空間はごく狭い。）

下段右：墓壙北側の土層断面（墓壙西側と同様、墓壙壁との空間はごく狭い。）

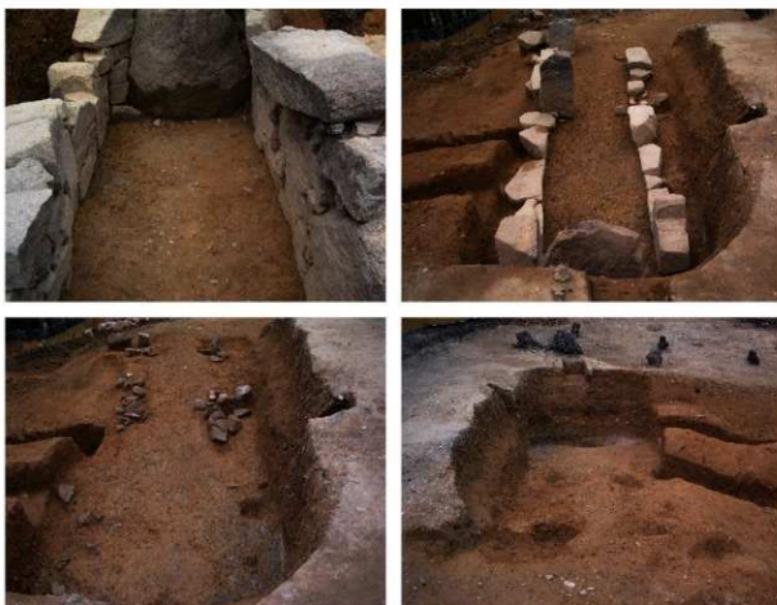
若宮1号墳横穴式石室解体状況

上段左：玄室床面上の縁を除去した状況

下段左：基底石下の土坑と支い石（大型の石材を安定して据えるための造作）

下段右：墓壙（丘陵側の右壁側が著しく深く、斜面側の左壁側は墓壙削削時の堆出土が盛られる。）

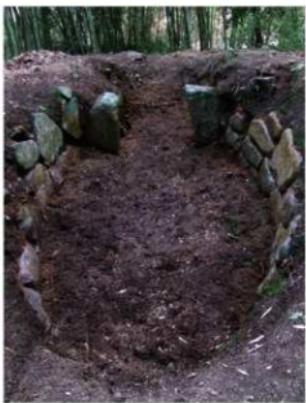
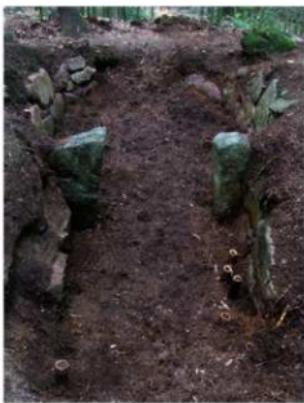
左：奥壁側から開口部方向を見る（玄室は脛張りが著しい。）
右：開口部側から奥壁方向を見る（床望は直線に近い。）

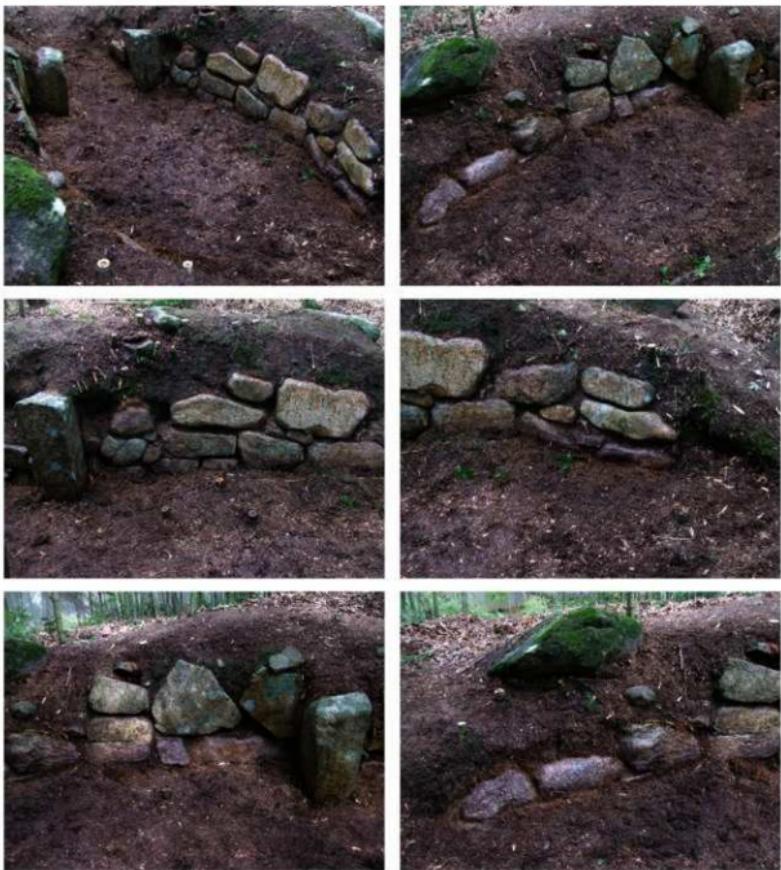
山口壙塚 3号墳横穴式石室部分写真1

上段左：玄室右壁（奥壁側から玄門側をみる） 上段右：玄室左壁（奥壁側から玄門側を側をみる）

中段左：玄室右壁（玄門側） 中段右：玄室右壁（奥壁側） 下段左：玄室左壁（玄門側） 下段右：玄室左壁（奥壁側）

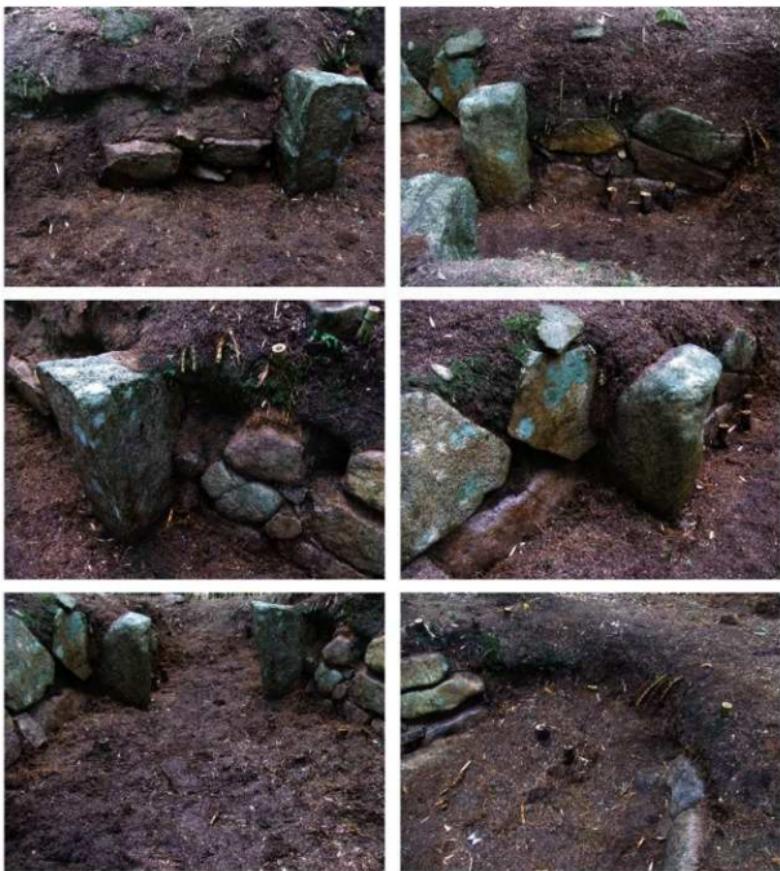
山口堰堤3号墳横穴式石室部分写真2

上段左：溝道右壁　上段右：溝道左壁　中段左：右壁側玄門立柱石（玄室側より）　中段右：左壁側玄門立柱石（玄室側より）
下段左：玄門（玄室側より）　下段右：奥壁付近（奥壁は抜き取られるが、著しく窄まることが確認できる。）
