香芝市埋蔵文化財発掘調査概報 16

—平成14年度—

尼寺庵守南遺跡（尼寺庵寺第18次調査）

尼寺廃寺南遺跡（尼寺廃寺第18次調査）

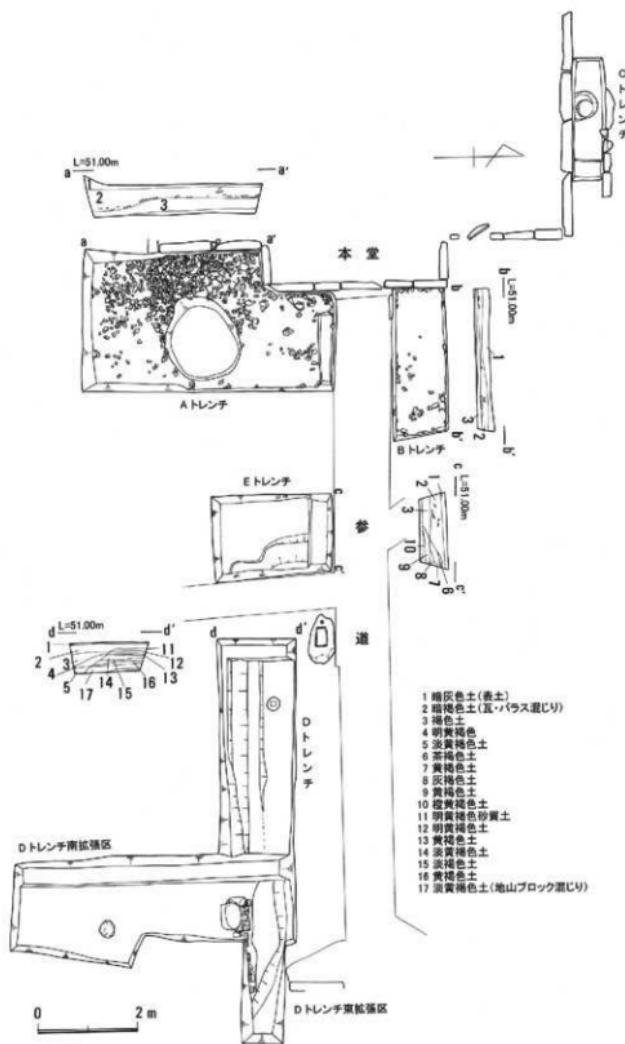
第3図 一般若院境内調査実測図

(1) 般若院境内（第3図）

般若院は東の門を入ると幅1m、長さ15mの参道が本堂に向かってまっすぐのびている。そこで、現本堂の正面にあたる本堂の東側雨落ち部分において参道の両脇にトレーニングを設定した。

参道南側において本堂東端の縁石と参道に接して、南北5m、東西幅は参道側で2m、本堂側で3mのトレーニングを設定した。この位置には数年前に植樹されたそてつの木があり攪乱が予想された。しかし、掘削すると上層でも瓦の堆積がみられたが、地表面から約35cmの深さで大量の瓦がほぼ水平に堆積している状況を確認した。瓦のほか凝灰岩の破片も多数出土した。出土した凝灰岩のほとんどは直径3cm以下のものが碎けて粉状となったものである。一辺10cmをこえるものは2点しかないが、いずれも加工した面が残っている。なお、瓦等が堆積する範囲は本堂の縁石から東へ約1mほどの範囲であり、堆積層には焼土がまったくないことから、建物が自然崩落した可能性が考えられる。瓦は地山の上に堆積する層厚約30cmの整地土上でほぼ水平に堆積しているが、本堂南側の縁石から南へはゆるやかな傾斜で下がっている。出土した軒瓦は坂田寺式軒丸瓦2点、単弁16弁蓮華紋軒丸瓦4点、偏行唐草紋軒平瓦15点、均整唐草紋軒平瓦（6717B）2点で、その他、熨斗瓦が4点である。

そこで、これらの瓦が後世の整地等によってこの周辺に散乱して露出しているのか、また、何らかの遺構が地下に存在するのかを確認するため東西6m、南北1.6mのトレンチを設定した。このトレンチでは約10cmの表土を除去すると、北半分が堅くしまった土で南半分はやや柔らかい堆積となっていた。そこで、この違いを断面で観察するため、西側で断ち割りをおこなった。その結果、北側は地山の上から7層の版築層が確認され基礎であることが判明した。

検出した基礎はトレンチ北側から幅約0.6mの平坦面があり、そこから直角に約20cm落ちて約30cmの平坦面がある。直角に落ちるラインは東西方向にまっすぐ続いており、仮に基盤が凝灰岩の塊上積みであったとすれば、羽目石を据えるための平坦面であった可能性が高い。そして、この平坦面の南端から約10cm落ちて南側はほぼ平坦となっていることから、この位置に地覆石が据えられていたと考えられる。この部分をまっすぐ東へ延長した位置で凝灰岩の切石が検出された。この凝灰岩は南面に段がついており、やや北に向かって傾斜していることから、原位置を保っているとすれば階段の可能性がある。なお、この凝灰岩の切石の中心は、後にEトレンチで検出した基礎の西端から約7.45mの位置にある。

掘削の結果、トレンチ東端から約0.8mの位置で基壇の西端が、また、トレンチ北端から約2.1mの位置で基壇の南端が検出された。南端はDトレンチで検出した基壇端と一致する。しかし、南西角については枯れた松の根があつたため、確実な遺構としては検出できなかつた。しかし、西端と南端を検出したことから南西角は確定できた。この結果、検出した基壇の東西長は約9.8

mとなり、それ以上の規模をもつ基壇であったことが判明した。また、現本堂との位置関係については、本堂東側の地覆石から基壇西端までは5.8m（本堂正面階段の地覆石からは5m）、本堂南側の地覆石から北へ約1.7mの位置に検出した基壇の南端がくる。今後、本堂の基壇が確認されれば、正確な位置関係が把握できるであろう。

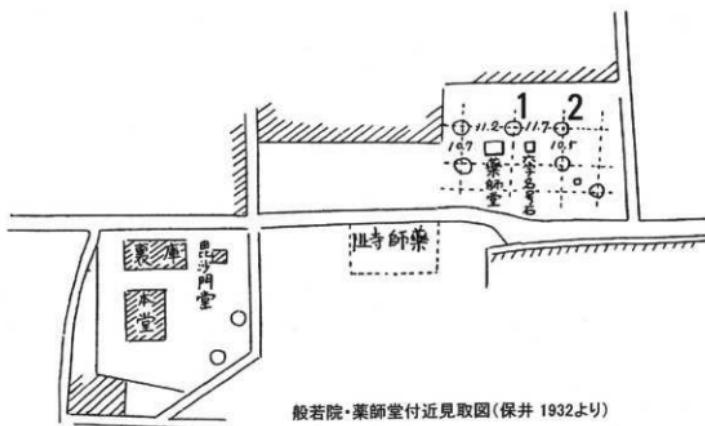
般若院・薬師堂付近見取図(保井 1932より)

一方、薬師堂は保井芳太郎氏の『大和上代寺院志』によれば6個の礎石が報告されている（第4図）。現在、原位置を保っていると考えられる礎石が1個あり、移動していると考えられるものが4個ある。さらに、保井氏の報告では見取図に記載されており、今は地中に埋没していると考えられる礎石が1個あることから、この礎石と原位置を保つと考えられる礎石について調査することにした。また、薬師堂からはかつてかなり腐食が進んだ刀が出土し、再度埋め戻したと伝えられていることから、これらの刀が基壇在巣具の可能性であることも考えられた。しかし、中途半端な調査になる可能性もあることから、埋め戻された刀については調査せず、礎石が原位置を保っているかどうかの確認だけに留めることにした。

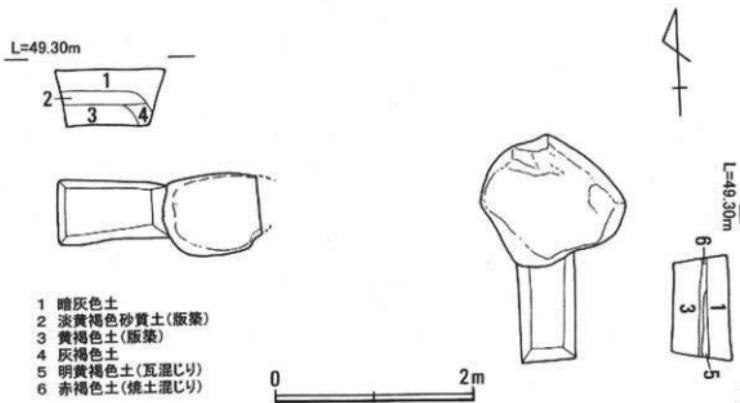
第4図 薬師堂調査実測図

（2）薬師堂（第4図）

保井氏の『大和上代寺院志』の見取図をもとに、地中に埋没していると考えられる位置にトレンチを設定した。その結果、見取図通りの位置で礎石を検出することができた（礎石1）。この礎石は南北0.88m、東端は木の根のために確認することができなかつたが、東西1.02m以上である。

そして、西側で幅0.6m、礎石から約1mの範囲を約0.6m掘り下げ、礎石が原位置を保っているかどうか確認した。その結果、焼土混じりの表土の下で版築層が2層積まれ、下の版築層は礎石の端から約0.4mの位置で礎石の下へのびており、その部分にはやや粘土質の土が突き固めるようにして入れられている状況を確認した。これは礎石を滑り込ませて据え付けるための傾斜である可能性が高いと考えられ、この礎石が原位置を保っていることは確実であろう。また、礎石全体に火を受けたことによる変色も確認された。

次に、保井氏の見取図にも示され、以前から原位置を保っていると考えられてきた礎石（礎石2）を調査した。まず、礎石全体を検出し、南側で幅0.6m、礎石から約1mの範囲を約0.6m掘り下げた。その結果、礎石は南北1.36m、東西1.38mで西側のものより一回り大きい。そして、礎石の南側でも版築層が礎石に接している状況が確認されたことから、この礎石も原位置を保っていることが確実となつた。なお、ここでも表土に混じって焼土が検出され、礎石も埋もれていた部分で火を受けたことによる変色が確認された。

以上、2つの礎石の位置関係がつかめたことから、柱間は約3.38m（約11.27尺）、高麗尺であれば約9.5尺に相当する。また、基壇構築については薬師堂が信仰の対象であることから大規模な調査はおこなわなかつた。しかし、一部ではあるが版築層が確認され、何らかの堂宇が建っていたことが確実となつた。ただし、版築層はそれほど丁寧なものではないことから、それほど重量のある堂宇が建っていたとは考えられない。なお、瓦片は出土したが軒瓦は1点もなかつた。したがつて、創建時期等については不明である。今後、この基壇の雨落ちが調査され、遺構に伴つて軒瓦が出土する機会を待ちたい。

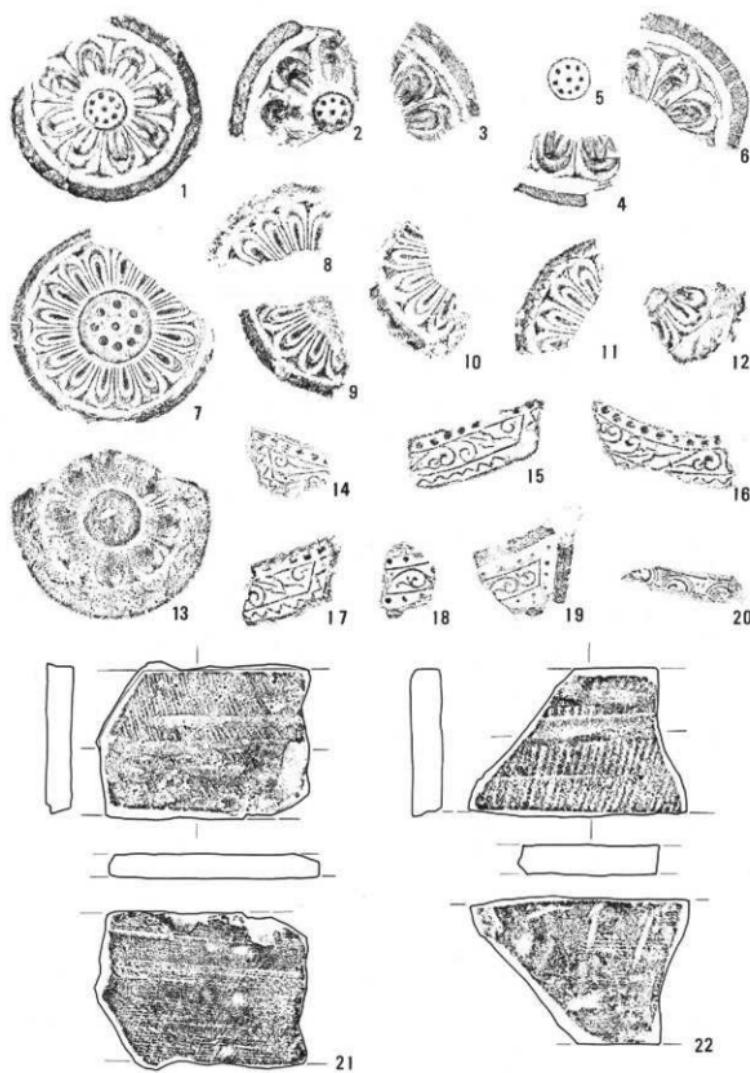
第5図 般若院境内出土瓦 ($S = 1:4$)

2 おもな遺物（第5図）

1～6は坂田寺6Aと同様の坂田寺式軒丸瓦で、いずれもDトレンチから出土した。昨年度の調査で出土したものと同じで、北庵寺から出土したものに比べて瓦当が薄く範傷も少ない。瓦当径15.8cm、中房径3.6cm、瓦当厚は2.4～2.9cmで2.5cm前後のものが多い。丸瓦は未加工のまま接合するものがほとんどであるが、1点のみ丸瓦の凹面側を斜めに削って接合するものがある。瓦当側面、裏面とも丁寧なナデ調整を施す。12点出土しており、Aトレンチから2点、Bトレンチから1点、Dトレンチから7点、Eトレンチから2点である。Bトレンチのものはトレンチ東側で出土しており、本堂と新たに検出した基壇のほぼ中間地点にあたることから、いずれに伴うかは判断できない。この1点を除くと新たに検出した基壇の周囲から9点、本堂雨落ちから2点である。

7～11は単弁16弁蓮華紋軒丸瓦で7～9はAトレンチから、10・11はAトレンチから出土した。瓦当径16.5cm、中房径5.9cm、瓦当厚は2cm前後のものが多い。瓦当側面はヘラケズリ、裏面は斜め方向のヘラケズリのあとナデ調整を施し下部を面取りする。2～4mmの範のかぶりが認められる。6点出土しており、Aトレンチから4点、Dトレンチから2点である。

13は外縁に唐草紋をめぐらす単弁8弁蓮華紋軒丸瓦である。瓦当径は16.5cm、中房径4.4cm、瓦当厚4.3cmである。瓦当側面には1.5cmの幅で範のかぶりが認められる。かなり磨滅しており、調整等は不明である。均整唐草紋軒平瓦(6717B)と組むと考えられる。Dトレンチから2点出土しているが、もう1点は外縁の唐草紋の部分であり、13と同一個体の可能性がある。

14～17はAトレンチから出土した偏行唐草紋軒平瓦で、内区に左から右に流れる変形忍冬唐草紋をおき、上外区に連珠紋、下外区と脇区に線縞齒紋を配す。瓦当厚は4.5cmのものと5.5cmのものがあり、薄い方は直線顎であるが、厚い方はやや曲線顎となる。瓦当付近の凹面側は横方向のヘラケズリで調整する。平瓦凸面は瓦当付近を横方向のヘラケズリで調整するものと、全面にわたって縦方向のヘラケズリを施すもの、さらに、瓦当付近まで繩叩きを残すものがある。また、側面調整についても凹面側を面取りするものが2点あるが、その他は未調整である。19点出土しており、Aトレンチから15点、Bトレンチから1点、Dトレンチから3点である。

18・19とともにAトレンチから出土した均整唐草紋軒平瓦で、これまで出土しているものから6717Bと考えられる。瓦当厚は6.6cmで、Aトレンチから2点出土している。

21・22とともにDトレンチから出土した。今回の調査で20点以上出土しており、これから整理が進むとさらに増加するものと思われる。すべて焼成後に分割した割畠斗瓦で、平瓦を平坦にして凹面、凸面とも斜め方向のケズリを施す。凸面に繩叩き、凹面には側板痕を残すものもあるが、ケズリによって消されているものもある。中には側板痕が残る部分のみ縦方向のケズリを施し側

板痕を消しているものもある。幅は10.5cm、11.5~11.8cm、12.2cmの3種類があり、厚さも1.8~1.9cmと2.5~2.8cmのものがある。

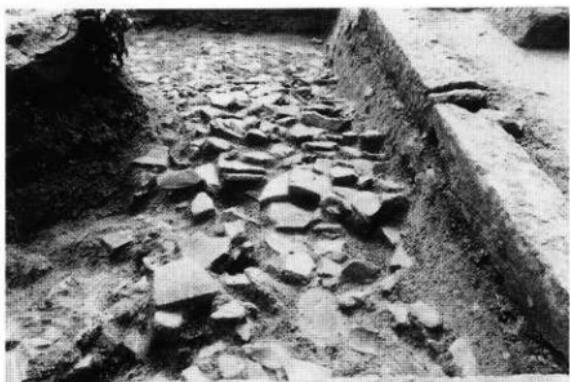
Aトレンチ瓦出土状況（北から）

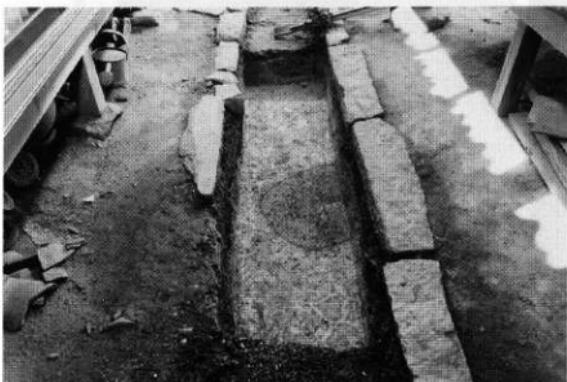
C トレンチピット検出状況
(西から)

本堂北側で本堂と庫裏との間の雨落ちに東西2.4m、南北0.6mのトレンチを設定した。このトレンチでは表土直下で地山となり、整地土も検出されず、瓦もほとんど出土しなかった。しかし、直径35~40cm、深さ約30cmのピットが1基検出された。掘り方は直径約60cmの円形である。このピットは地山から掘り込まれているが、地山の上の整地土等が確認されなかつたことから、どの時期に掘り込まれたかは断定できない。ただ、かつて本堂が北へ続いていたとすれば、この位置は本堂の下となることから前身建物の可能性が考えられる。また、本堂の基礎端がほぼ創建当初の位置であれば足場穴の可能性も考えられる。いずれにせよ調査可能な面積が限られていたため、将来的に本堂が建て替えられるのを待って調査するしかない。

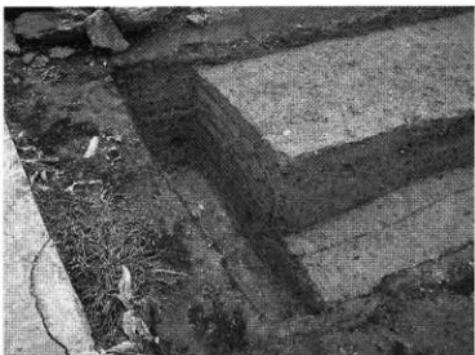
D トレンチ基壇版築状況（南西から）

ている。なお、この掘り込み地業の部分については、あまりにも堅すぎたため地山まで掘ることができなかつた。そして、その上に約5～8cmの厚さで粘土質の土と若干砂の混ざつた土を交互に積み上げている。この版築は北庵寺塔跡と同じ状況である。検出した基壇の高さは整地土上面から約0.5mである。

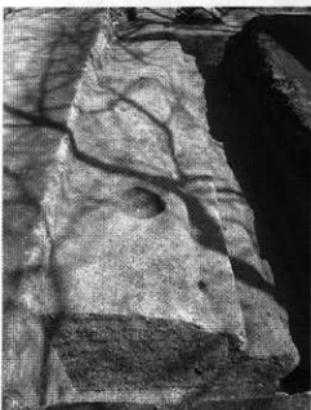
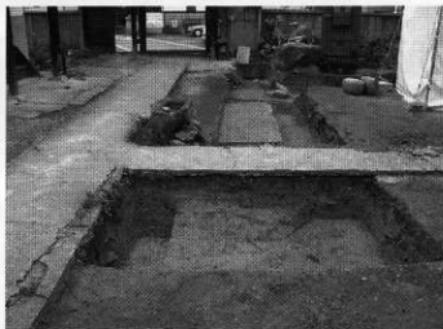
D・E トレンチ基壇検出状況（西から）

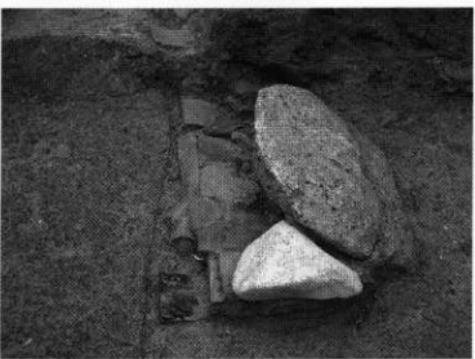
D トレンチ基壇南端凝灰岩出土状況
(西から)

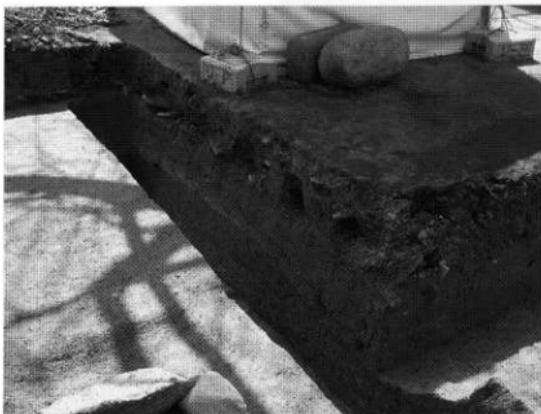
Dトレンチ南拡張堆積状況
(北東から)

寺院造営に伴う地業については、まず基壇を構築したのち地山の粘土が湿じる土で基壇南端から約0.6m南まではほぼ水平に突き固め、そこから地形にそって南へ緩やかに傾斜しながら積んでいる。そして、この南へ傾斜する部分がほぼ水平となるよう、トレンチ南端では約40cmの厚さで旧地表の土を客土し、それでも南側では緩やかに傾斜しているため、さらに地山の土を客土している。これら旧地表や地山の土は、地形的に高い北側を削平した際のものと考えられ、そのため先に削り取られた旧地表の土が下に堆積し、次に削られた地山の土が上に堆積したのであろう。そして、地山の土を客土した上にきめの細かい土を約20cmの厚さで水平に積み、最後に約25cmの厚さでやや砂質の土を積んでいる。この整地土の上で瓦が水平に堆積していた。なお、このトレンチにおいても焼土は検出されなかつた。そして、この側溝の西壁面にかかる坂田寺式軒丸瓦が2点出土した。いずれも基壇端から1.5m以内で、軒から落下したと考えられる位置である。

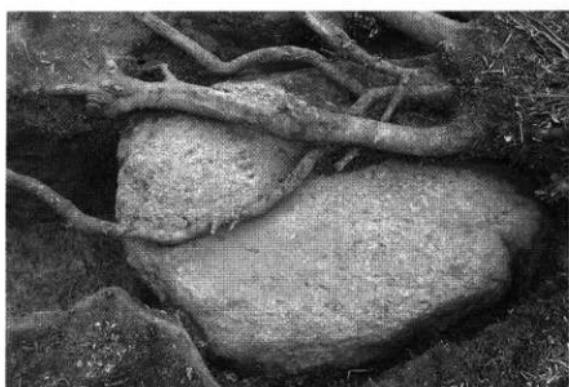
薬師堂礎石1検出状況
(南西から)

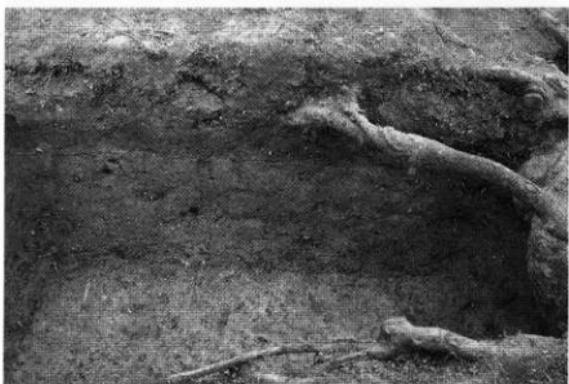
同礎石1付近の版築状況
(南から)

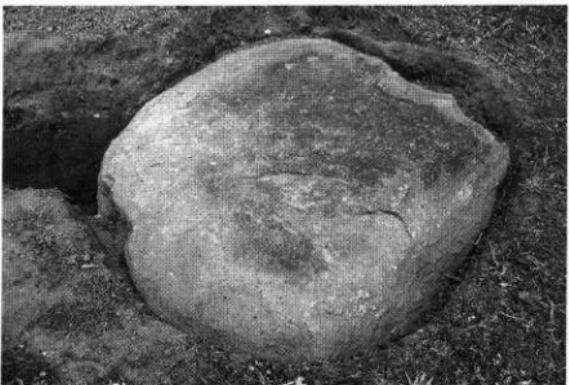
薬師堂礎石2検出状況
(東から)
