# 香芝市埋蔵文化財発掘調査概報 20

—平成17年度—

香芝市教育委員会

## 尼寺北廢寺

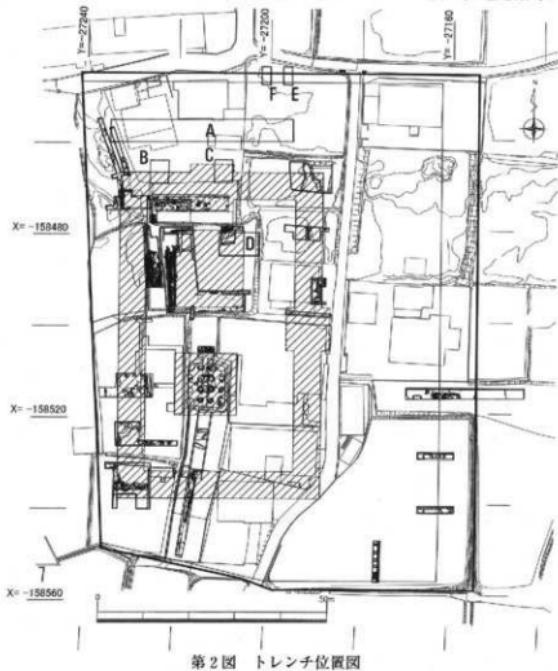
第2図 トレンチ位置図

調査区は北面回廊北側から寺域北限までの南北約20mの空間における遺構の有無、北面回廊北側、および金堂東側、そして、寺域北限の施設（築地）を確認するためトレンチを設定した。

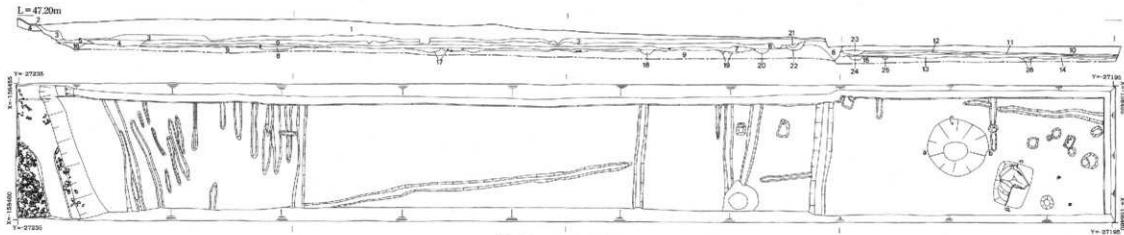
第3図 A1レンチ実測図

##### （1）Aトレンチ（第3図）

この調査区は北面回廊北側に設定した。北面回廊から寺域北限推定地まで南北約20mの空間があり、未確認の講堂の存在が想定される位置である。

西端で平成9年度に掘削したトレンチの一部にかけて過去の調査データと比較できるように、北面回廊と寺域北限推定地のほぼ中央に幅5m、東西40mのトレンチを設定した。設定したトレンチ内には隣地との境界にコンクリート製の擁壁が残っていたことから重機で表土（盛土）及び第2層（旧耕作土）まで掘削し、遺物が出土する第3層以下についてはトレンチ北側で排水のための側溝を掘削しながら壁面で遺物や土層の堆積状況を確認しつつ人力で平面を掘り下げた。

その結果、調査地西側では住宅を建築する際の基礎工事のため旧耕作土を一部除去して約0.8mの盛土があり、平成9年度の調査で同廊北西隅から続いている瓦堆積から約0.7m下まで搅乱されていた。しかし、搅乱土を除去すると素掘小溝や寺院造営時の整地上が検出されたことから、素掘小溝の時期にはすでに削平されていたと考えられる。また、寺院造営時の整地土は瓦を含む粘質土でトレンチ西端から約2mの位置から堆積しており、この位置はすでに平成9年度の調査トレンチのレベルから約0.8m低いことから、旧地形も段差があった可能性が考えられる。

トレンチ西端では平成9年度に掘削したトレンチの両側で瓦堆積を検出した。そして、トレンチのほぼ全幅で東西および南北方向に走る素掘小溝、そして、ピット数基、トレンチ東側で円形の土坑と礎石1個を検出した。

土坑（SK-01）は南北約2.15m、東西約2.3m、深さは約1.2mのすり鉢状を呈し、軒瓦を含む瓦片や最大で人頭大の石などが出土した。

礎石は1.15m×0.8mで、南南西から北北西の方向に1.25m×1.6m、深さ約0.55mの掘り方が検出された。しかし、土坑を断ち割りして断面を観察したが、掘えたというよりも落とし込んだ状況であった。なお、礎石の中心からトレンチ北端まで3.4m、東端まで3.6mあることから、もし

仮に建物の礎石として据えられたとすれば、他の礎石や抜き取り穴が検出されるはずであるが、まったくその痕跡がなかった。また、礎石の中心から北面回廊北端までは約6.7mであることから、他の礎石がトレンチ外に存在するすれば柱間が4mをこえることになり、そうなれば北面回廊には軒が接してしまうことになる。このことからも据えられた礎石ではないと言えるだろう。

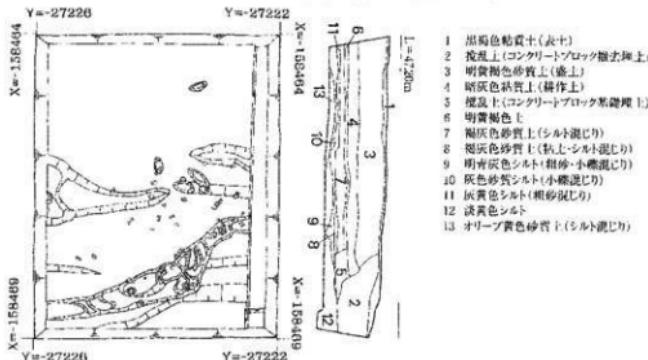
第6図 Bトレンチ実測図

#### (2) Bトレンチ（第6図）

北面回廊北端を確認するため回廊北西隅から約7m東の位置に東西4m、南北5mのトレンチを設定した。このトレンチではトレンチ北端から約1mの位置で北面回廊北端、そしてトレンチのほぼ中央で礎石が検出されるはずであった。しかし、堆積していた住宅建築時の盛土や臼耕作土、そして、整地土を除去した時点では山となり、整地土中においてもほとんど瓦が出土しなかった。また、平成9年度に検出した回廊の面から約0.8m低いことから、回廊および礎石についてはすでに礎石埋付穴の底まで削平された可能性が高いと考えられる。

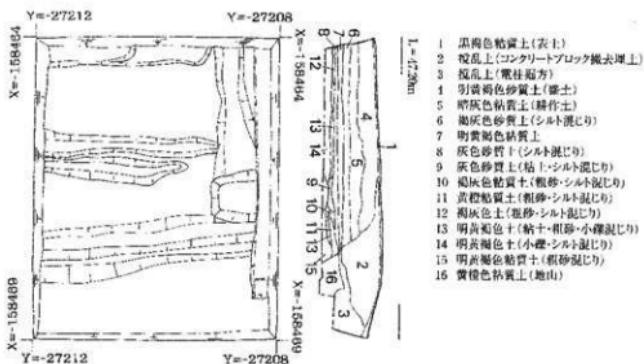
第7図 Cトレンチ実測図

### (3) Cトレンチ (第7図)

このトレンチも北面回廊北端を検出するため、回廊北西隅から約20m東の位置に東西4m、南北5mのトレンチを設定した。このトレンチにおいてもトレンチ北端から約1mの位置で北面回廊北端とトレンチのほぼ中央で礎石が検出されるはずであった。しかし、Bトレンチと同じで整地土を除去した時点で地山となり、整地土中においてもほとんど瓦が出土しなかった。レベルはBトレンチとほぼ同じであった。したがって、このトレンチにおいてもすでに遺構が削平されたと考えられる。

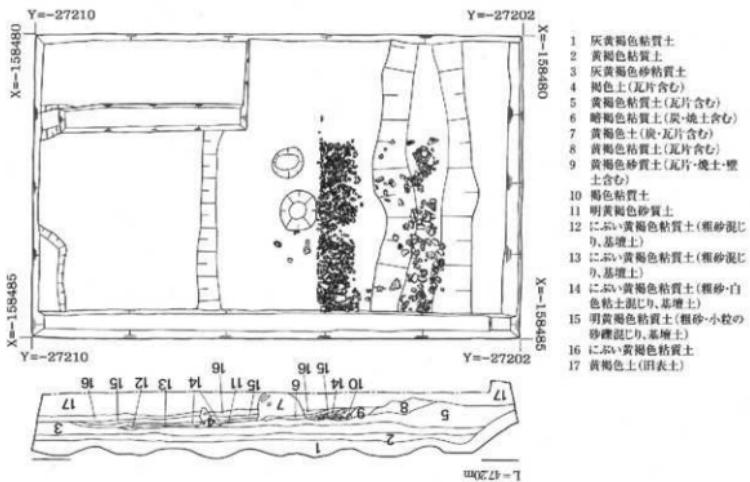
第8図 Dトレンチ実測図

### (4) Dトレンチ (第8図)

金堂東端を確認するため東西8m、南北5mのトレンチを設定した。このトレンチを設定するにあたっては、平成8年度において金堂北東部分を調査して北側雨落ちとトレンチ南側で旧地表面から直接版築された基壇土を検出していることから、このトレンチに一部重複させてトレンチを設定し、版築土の広がりも同時に確認することにした。なお、平成6年度の調査で金堂南東部分を調査したが、雨落ち等は搅乱のために検出できなかった。しかし、一段低くなる部分があつたことから金堂の東西幅を14.8mと推定していた。

まず、トレンチ北西隅部分を掘削して平成8年度のトレンチを再発掘し、そのトレンチの南壁面にみえる版築土の広がりを確認しながら掘削した。その結果、版築土はトレンチ西側ではほぼ全面にわたって検出された。そして、トレンチ南側で側溝を掘削して堆積を確認したところ、トレンチ西端から4.6mの位置で幅約0.6mにわたってバラスの堆積が確認された。そこで、トレンチの平面でバラスを慎重に検出したところ、トレンチ南端から約3.2m続いていた。このバラスについては西側と北側で検出したものと同じであることから、これが金堂東側の雨落ちであるこ

とは確實であろう。この結果、西側雨落ちとの距離は14.7mであることから、ほぼ当初の推定通りの数値となり金堂が南北棟であったことが追認された。しかし、基壇外装は検出されなかった。このバラスに混じって川原寺式に分類される複弁8弁蓮華紋軒丸瓦の破片が出土した。この軒丸瓦は焼け落ちた状態と言うより明らかに雨落ちとして敷き詰められていた。したがって、この雨落ちは創建当初のものではなく改修に伴うものと考えられる。

なお、雨落ちの西約10~30cmのところで土師皿が3点以上出土した（第12図5~7）。この位置は基壇外装が凝灰岩の壇上積であったとすれば延石が据えられるところである。地鎮であればピットに埋納されると考えられるがその痕跡はまったくなかった。したがって、この時期に金堂が焼失した可能性が高いと考えられる。

まず、金堂は東西14.8mと推定していたが、今回の調査で14.7mであったことが判明し、南北長が16.8mであることから南北棟であったことが確認された。

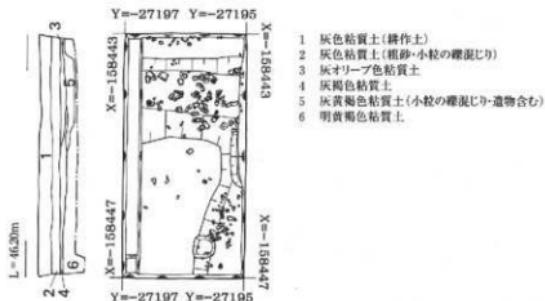
第9図 Eトレレンチ実測図

#### (5) Eトレレンチ（第9図）

寺域北限の施設を確認するため、2m×4mのトレレンチを南北方向に設定した。その結果、トレレンチ北端から幅約0.4m、高さ約0.2mの高まりが検出され、その南側で東西方向に幅約1.2mの溝が検出された。この溝からはNKH10に相当する均整唐草紋軒平瓦1点を含む瓦片のはか土師器片等の遺物が出土した。この状況から北端で検出した高まりが築地の南端と考えられ、築地に葺かれていた瓦が溝に落下したと推測される。

また、北面回廊北側については住宅建築時にかなりの擾乱を受けており、遺構はすべて削平されていた。しかし、地山直上で瓦を含む粘質土による整地土が検出されたことにより寺域内であったことは確実で、未確認の講堂が存在したかどうかについては不明である。そして、寺域北限と推定していた位置で築地らしき遺構が検出されたことにより、従来の推定通りの位置に築地が存在する可能性が高くなった。

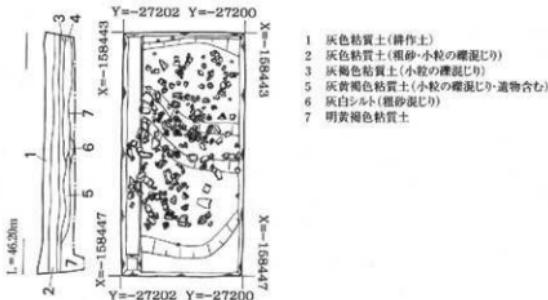
第10図 Fトレント実測図

#### (6) Fトレレンチ（第10図）

Eトレレンチ北端で検出した高まりと溝の続きを確認するため、Eトレレンチから西へ3mの位置で2m×4mのトレレンチを南北方向に設定した。その結果、トレレンチ北端で幅0.1~0.3mにわたって高まりが検出され、その南側で幅0.8~1.6mの溝が検出された。そして、この溝の南側で搅乱と考えられる不整形な落込みが検出された。この溝や落込みからはNKH2に相当する川原寺式に分類される複弁蓮華紋軒丸瓦、NKH7に相当する偏行唐草紋軒平瓦、そして、NKH4に相当する型押しの重郭紋軒平瓦が1点ずつ、さらに、瓦当が剥離しているがNKH12に相当すると考えられる三重圓紋軒丸瓦2点を含む軒瓦のはか須恵器片や土師器片、黒色土器片等の遺物が出土した。

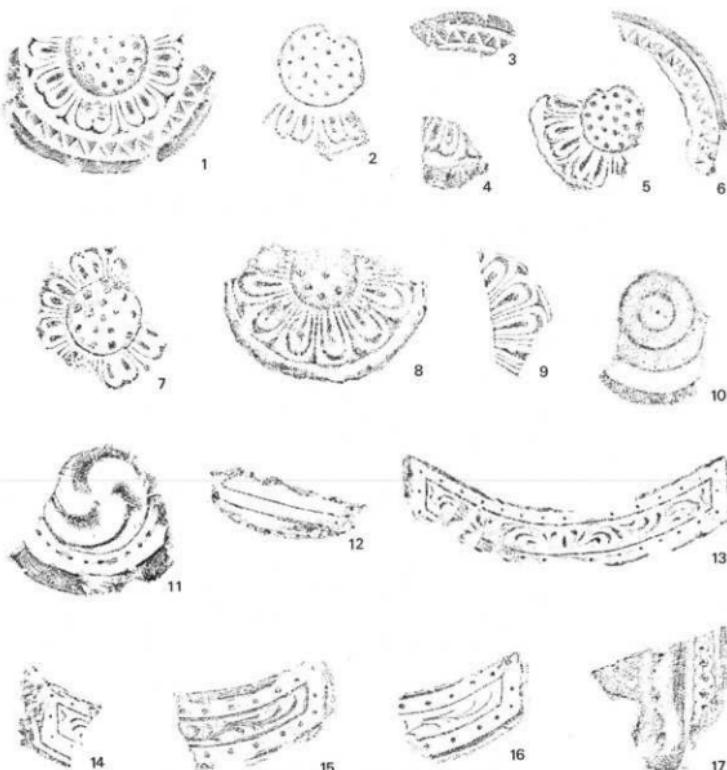
第11図 第24次調査出土瓦 (S=1/4)

#### (1) 軒瓦 (第11図1~16)

1~4は中房に1+7+13の蓮子を配す川原寺式に分類される複弁蓮華紋軒丸瓦でN KM 3に相当する。1・3はAトレントのSK-01から、2・4はAトレント西端から出土した。

5・6も川原寺式に分類される複弁蓮華紋軒丸瓦でN KM 4に相当し、中房の蓮子が1+7+12で1~4に比べ蓮弁が平坦である。5はAトレントのSK-01から、6はAトレント西端から出土した。その他、Dトレントの金堂東側雨落ちから1点、そして、雨落ちのバラスに混じって1点出土している。ただし、雨落ちのバラスに混じって出土したものは、取り上げに際して遺構を破壊しなければならなかつたことからそのまま埋め戻した。

7は中房に1+5+9の蓮子を配す複弁蓮華紋軒丸瓦で、6276型式G種に分類されN KM 5に相当する。Aトレントの整地土から出土した。

8は中房に1+8の蓮子を配す单弁12弁蓮華紋軒丸瓦でN KM 6に相当する。Aトレントの整地土から出土した。

9は破片であるが中房に1+8の蓮子を配す单弁16弁蓮華紋軒丸瓦でN KM 8に相当する。これもAトレントの整地土から出土した。

10は中心に1点の珠点を配す三重巻紋軒丸瓦でN KM 12に相当する。Dトレントの金堂東側から焼け落ちた状態で出土した。

11は右巻きの三巴紋軒丸瓦でN KM 21に相当する。Aトレントの整地土から出土した。

12は型押しの重郭紋軒平瓦でN KH 4に相当する。AトレントのSK-01から出土した。

13・14は珠紋縁の均整唐草紋軒平瓦でN KH 9に相当する。この瓦の凸面には瓦当から約8cmの位置に朱線が残り、瓦当の左右側面および瓦当にも側面から約3cmの位置までベンガラが付着している。13はAトレントのSK-01から、14はAトレントの整地土から出土した。

15・16も珠紋縁の均整唐草紋軒平瓦でN KH 10に相当する。AトレントのSK-01から出土した。なお、Eトレントからも1点出土している。

(2) 鬼瓦 (第11図17)

Dトレンチの金堂東側の雨落ちから出土した。南都七大寺式に分類され、大安寺などから出土しているIV式に類似している。厚さ約3.5cmで珠紋を約1.2~1.5cmの間隔で配し、残存長は12.0cm、灰白色を呈し焼成は堅緻である。塔基壇西側における第1次調査で1点出土しているのみで、これで2点目となる。

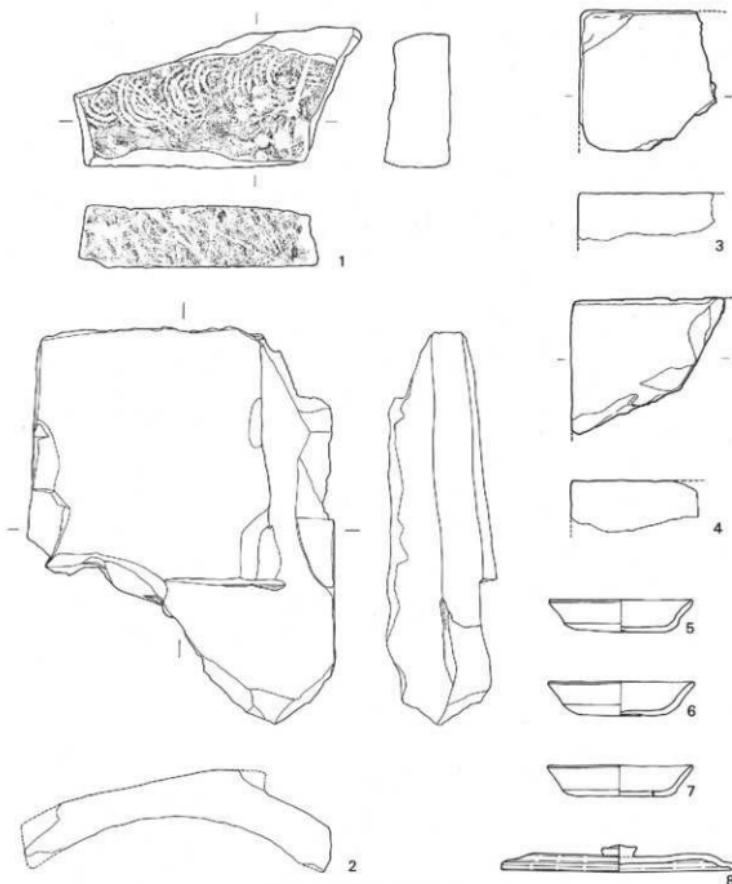
第12図 第24次調査出土瓦 (S=1/4)

(3) 鶴尾 (第12図1)

AトレンチのSK-01から出土した。基底部の破片で厚さ約5cm、外面はヘラナデにより調整され、内面は同心円の叩き、底部にはワラ座状圧痕が残る。平成7年度に塔基壇堆積土から出土した破片と同じで鶴尾1にあたる。

(4) 蝶羽瓦 (第12図 2)

AトレチのSK-01から2点出土した。平瓦は一枚作りで凸面を繩叩きしたあとヘラでL字の段を削り出している。段は狭端側から広端側に向かって20.5cm、幅約8cmで段差は0.7~1.5cmを測る。瓦当は第11図13と同じ紋様が施紋されていたと考えられ、瓦当を手前にして凸面を上にした状態で見ると2点とも右に落ちている。

### (5) 塙 (第12図3・4)

△トレンチのSK-01から数点出土した。3は残存長12.3cm、残存幅10.8cm、厚さ4.2cm、4は残存長11.2cm、残存幅11.4cm、厚さ3.8cmで、いずれも灰色を呈し焼成は良い。

### (6) 土師皿 (第12図5~7)

Dトレンチの金堂東側雨落ち付近で出土した。整地土を除去したところ、焼失当時の遺構面で出土した。5は口径11.6cm、器高2.6cm、6は口径11.8cm、器高2.8cm、7は口径11.8cm(復元)、器高2.5cm(残存高)を測り、内外面とも口縁はナデ調整、ほかはユビオサエのあとナデ調整を施す。

### (7) 杯蓋 (第12図8)

△トレンチ西端、平成9年度の14次-3トレンチ西側で出土した。須恵器杯蓋で直径19.0cm、器高2.2cmを測り、内外面とも丁寧なナデ調整を施す。

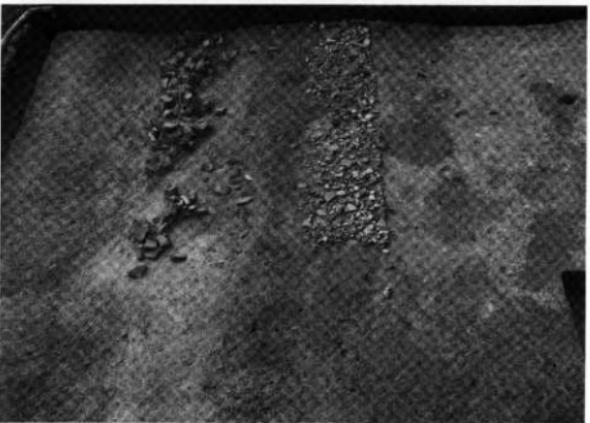
雨落ちの状況（北から）

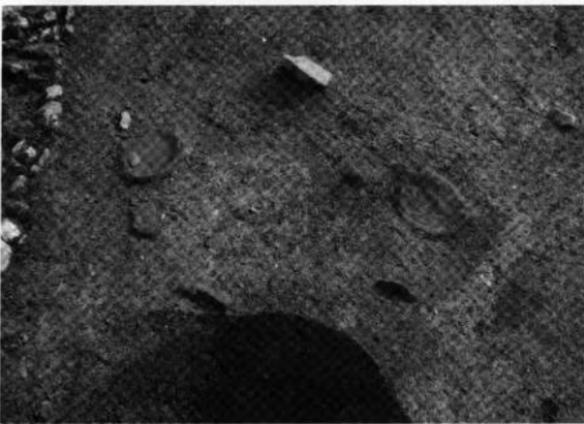
土師皿出土状況（北から）

最後に、金堂雨落ち付近の整地土直下の遺構面から土師皿が出土した。出土状況から地鎮とは考えられない。したがって、この土師皿の時期に焼失したか大規模な再建が考えられる。しかし、雨落ちから川原寺式に分類される複弁8弁蓮華紋軒瓦(NKM4)や三重圓紋軒瓦が出土しており、これ以降の瓦が出土していないことからこの時期に焼失した可能性が高いと推測される。そして、雨落ちのバラスに混じて複弁8弁蓮華紋軒瓦(NKM4)があったことから、基礎の改修が行われた可能性が考えられ、この改修の時期に三重圓紋軒瓦が一部差し替えられたと考えられる。
