# 益田氏関連遺跡群 I

—— 勝達寺跡・七尾城跡 ——

益田市教育委員会

1. 本書は平成4年度（1992年度）に益田市教育委員会が国及び島根県の補助金を得て実施した国庫補助事業益田氏関連遺跡群発掘調査の概要である。

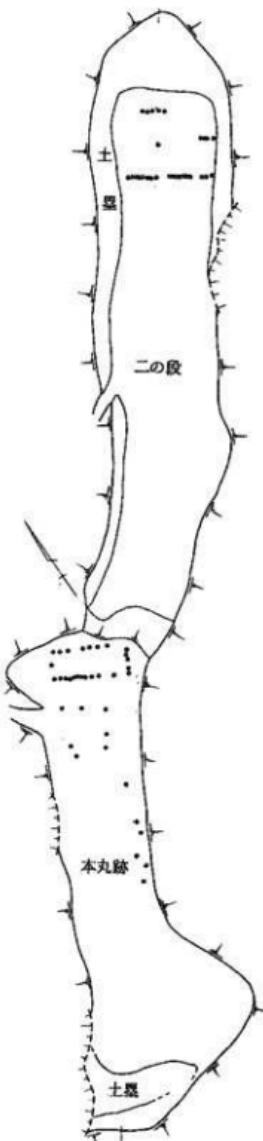
第3図  
七尾城跡礎石確認位置図

しかし、七尾城跡については簡便な方法ながら本丸跡と二の段で礎石建物が存在することが報告されている。これは、昭和58年にツツジの植栽に伴い扁平な川原石が発見されたことが契機となり、鉄棒を地中に立てながら探った結果、本丸跡北端の部分で、東西10mにわたって13個の川原石が発見され、その間は山石（割石）で詰められ、さらに4.1mの間隔で平行して北側にも0.9m間隔で川原石が10個並んでいたという。また、短辺には4個の川原石があり、南側の礎石列よりさらに南側にも5個の川原石が認められ、一帯から多くの瓦片が出土することも報告されている。

ついで、二の段では、北端付近から約15mの地点で東西方向に山石の礎石4個の列、さらに南に4m離れて並列する3個の礎石、さらに4mの間隔で平行する20数個の山石の礎石列が発見された。礎石はすべて山石（割石）で、瓦は発見されなかったという。

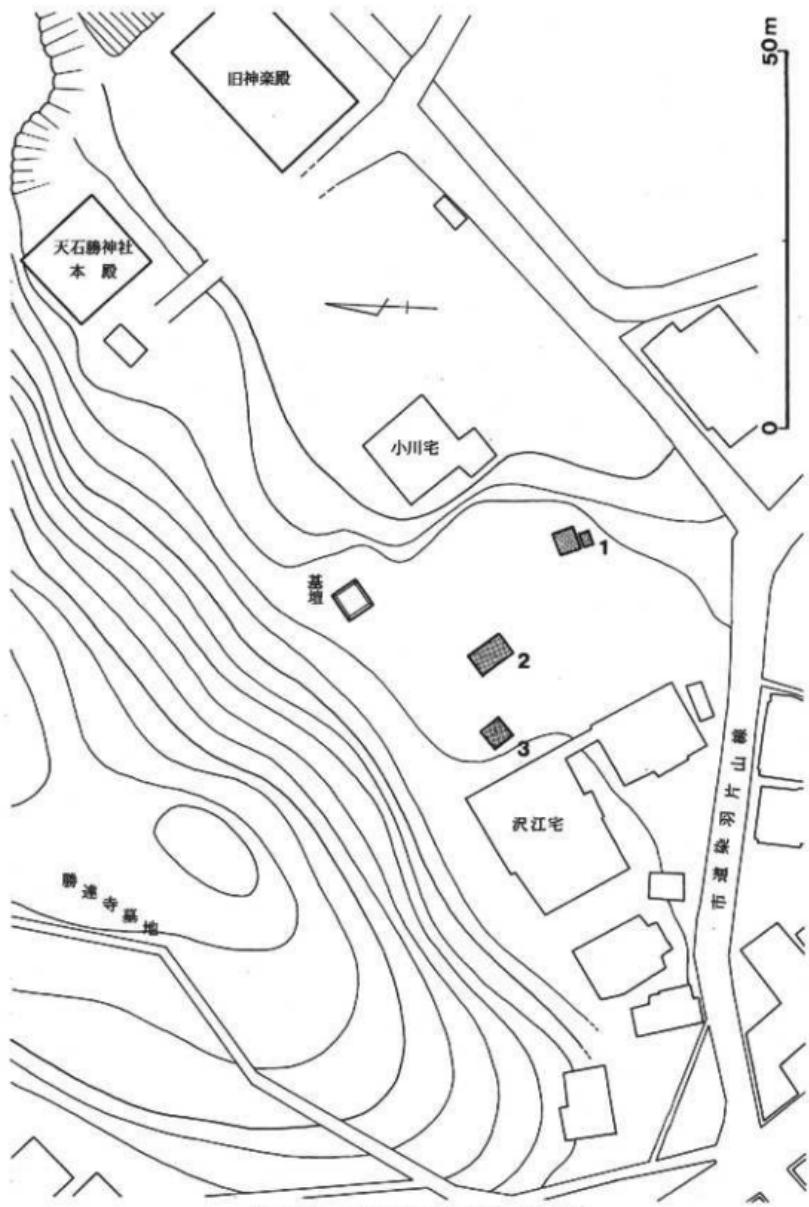
第5図 勝達寺跡調査区配置図

今回の調査は勝達寺跡の東寄りで、かつて龍家の家屋があったが、現在は畠等に利用されている平地に将来住宅建築の計画があるため、同寺跡の保存状態と範囲を確認する目的で発掘を行った。調査区は平地の南東部の縁近くに1区、中央部分に2区、東側の民家近くの

北西隅寄りに3区を設けた。

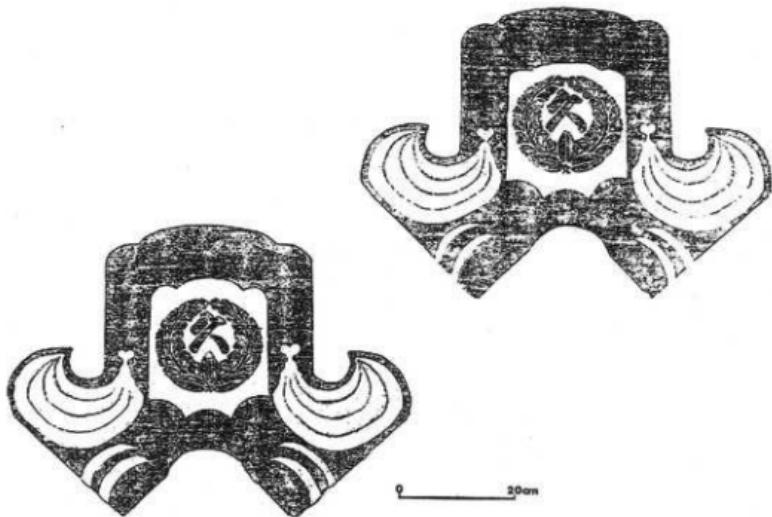
第6図 勝達寺跡探集鬼板拓本

なお、調査対象とした平地の北東にあたる山裾沿いの竹藪内にかつて召靈社が建っていた基底部が3m×2.6mの切石積みの基壇が残り、一帯には多量のいぶし瓦がまとまっていた。かつて末期の勝連寺に使用されていたものも含まれると考えられるが、特に益田家の紋章を入れた鬼板2点をはじめ、制作工場の刻印があるもの、軒平瓦等状態の良いものを譲り受けている。

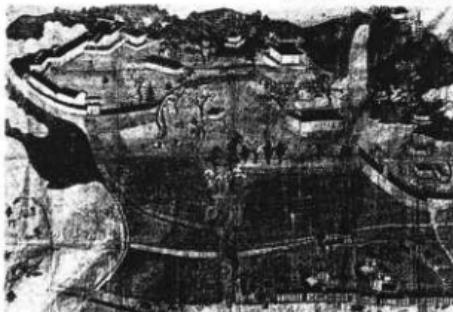
第7図 石勝神社勝達寺古図  
(1975『益田市誌』上巻より転載)

勝達寺に関する資料は少ないが、古図がある。（P 13 第7図）右上方に山腹の岩肌と滝があり、その下に本殿と神楽殿が存在するが、左上方の台地には勝達寺の建物が描かれている。距離感や位置については表現上の省略や誇張もあるが、本堂は境内地の隅に描かれ、左手から本堂の前方の門まで細長い建物が連続してたてられている。また、もうひとつの絵図として江戸末期の作成と思われる益田本郷の絵図面がある。（P 13 第8図）これについても、天石勝神社の滝と本殿、神楽殿があり、そのすぐ西隣りに本堂らしき大きめの建物ともう1棟隣接した小建物が描かれており、冠木門らしき門もある。このように、勝達寺の立地については天石勝神社の西に隣接して存在したことがわかり、現況も同寺の境内と思われる平坦地が観察できる。これら絵図についてはさらに詳細な読み込みが必要である。この他、天石勝神社には主に近世文書が多数保管されており、この中に勝達寺に関するものも含まれるが、写真記録や解説の作業は未実施のため、別の機会に報告紹介することとした。

勝達寺については染羽天石勝神社の別当寺として承平元年（931）に創建されたと伝えられ、中世期を通じて益田氏の庇護を受け、近世に至っては社領は歴代将軍から朱印状を得ていた寺院であり、かなりの勢力を持ち、益田市誌掲載の勝達寺古図からも比較的規模の大きな境内であったことがわかる。しかし、結果的に遺構を確認することはできず、また、江戸後期を遡る遺物も皆無であった。発掘を行った箇所は、東端に位置することから境内の端部とも考えられるが、勝達寺跡推定地の中では最も広い部分である。この結果から勝達寺跡の推定が誤っているという考え方もあるが、背後の秋葉山斜面には勝達寺墓地が残り、勝達寺古図あるいは江戸末期の美濃郡上本郷村絵図による天石勝神社等近隣寺院などとの位置関係や距離感から、やはりこの一帯に勝達寺が存在したと考えられ、広範囲を対象とした発掘調査をさらに継続して実施する必要があると考えられる。

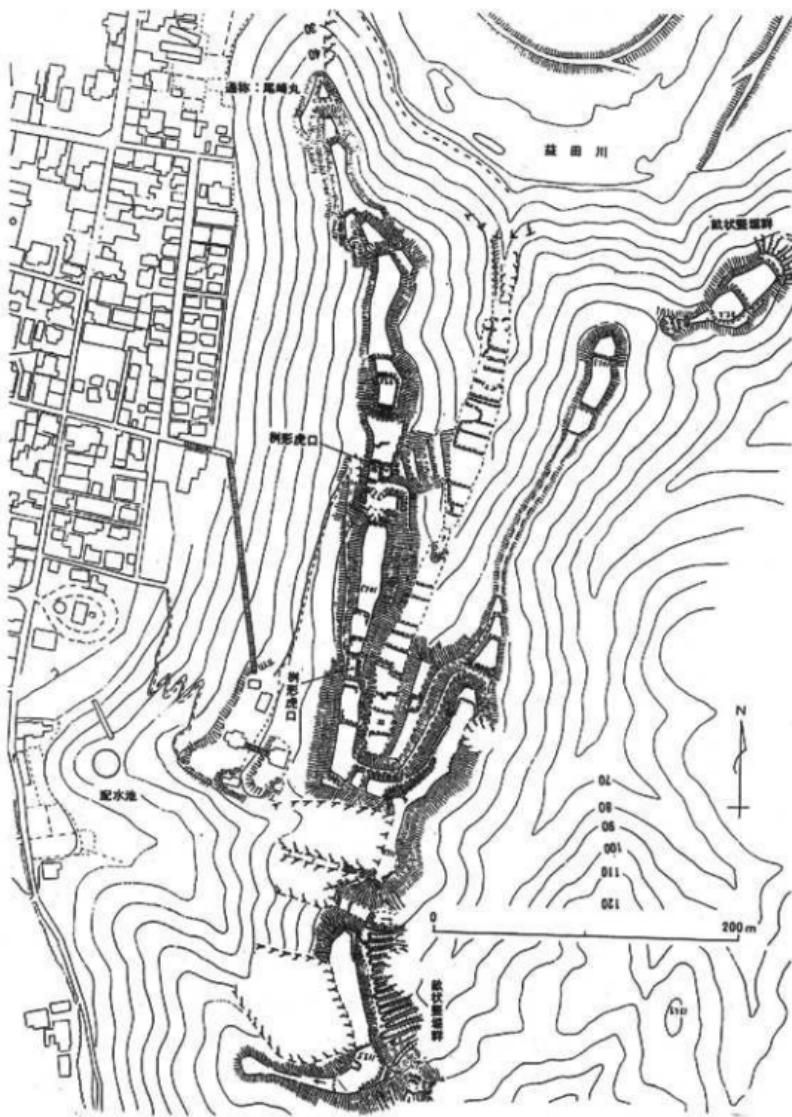
### 第9図 七尾城跡繩張図

遺構は本丸跡から南側の尾根、さらに北北東及び北北西の二段に分かれて北に伸びる長大な尾根上に大小 40 あまりの曲輪が存在する。また、要所には土壘（5 箇所の曲輪で確認）、堀切、梯形虎口（2 箇所）などが設けられているが、特に本丸跡の南曲輪の東斜面には 17 本もの連続した敵状空堀群を持ち、艮の出丸にも放射状に 7 本の敵状空堀群を有しており、七尾城跡における大きな特徴のひとつである。

大手は中央の北向きの谷間部分と想定されており、この部分には多数の段が認められる。これを登り切った駁の段近くには直径 1.2 m の石積みの円形の井戸馬釣井跡がある。大手口はこの谷の益田川が間近となる部分に推定され、現在の医光寺総門はかつて七尾城の大手門であったと伝えられている。

城域は長大で、南端にあたる土橋から北端の通称尾崎丸あるいは艮の出丸までの距離は約 600 m を測る。現存する遺構の中で、通称太鼓の段から千疊敷にかけての部分が最古の曲輪とする考え方も示されている。

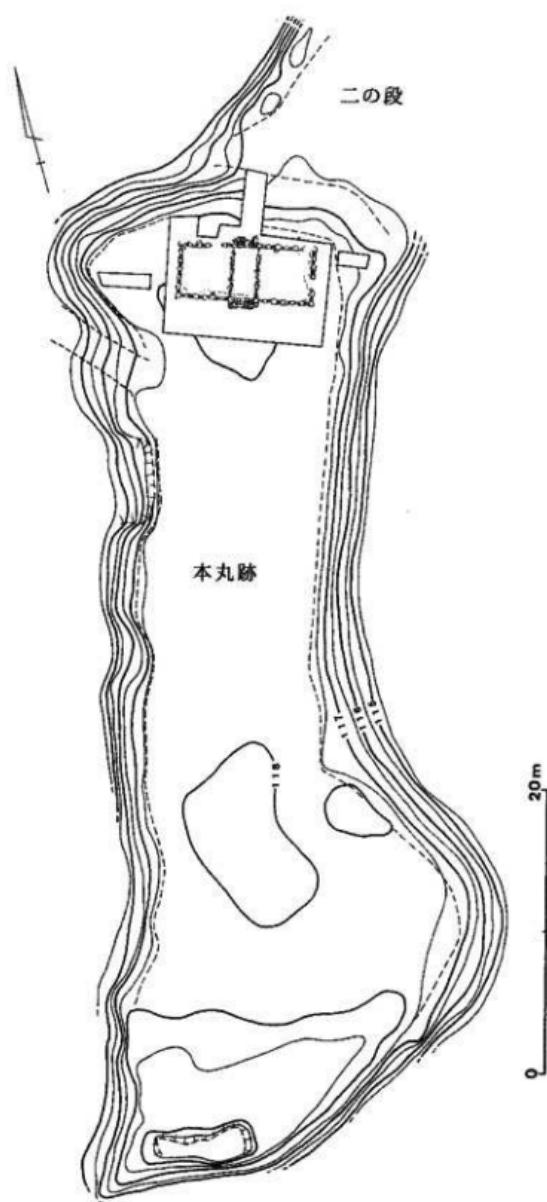
第10図 調査区配置図

調査は、昭和58年に確認された本丸跡北端部の礎石建物跡を対象とし、これを発掘調査により再確認することを目的とした。発掘区は、昭和58年に礎石が確認された時の略測図を参考に設定したが、遺物の出土状態や周囲の状況把握のため徐々に拡張した。

この他、礎石建物跡と二の段との連絡に関わる遺構を確認する目的で二の段に至る斜面に北拡張区を設定して発掘を行ったが、都合により表土を発掘したのみで終了した。この状態で道、石段等の遺構は発見されず、さらにピンボールにより確認したが、発掘斜面以下に石段など石材を使用した遺構はないと考えられた。表土中からは割石、瓦片、土師質土器が比較的多数出土している。

北西拡張区は、この部分に土壘状の高まりが認められたため土壘の存在を明らかにするために発掘を行った。表土を除いた後、東側を幅 70 cm でさらに掘り下げたところ、10 cm から 40 cm 大の割石が曲輪の縁辺ラインに平行した方向に帯状に発見された。土壘の芯として用いられた集石と考えられる。

西拡張区は北西拡張区の結果から、この部分にも土壘が回っていたか否かを確認する目的で設定した。都合により表土を発掘した段階で調査を終了しているが、北西拡張区で確認された土壘の芯となるような割石のまとまりは確認されなかった。

東拡張区は、二の段から本丸跡に上る通路を確認する目的で設定した調査区であるが、表土下の明黄茶褐色土の面まで発掘してピット 2 箇所を検出したのみで、連絡に関わる明確な遺構は発見されなかった。

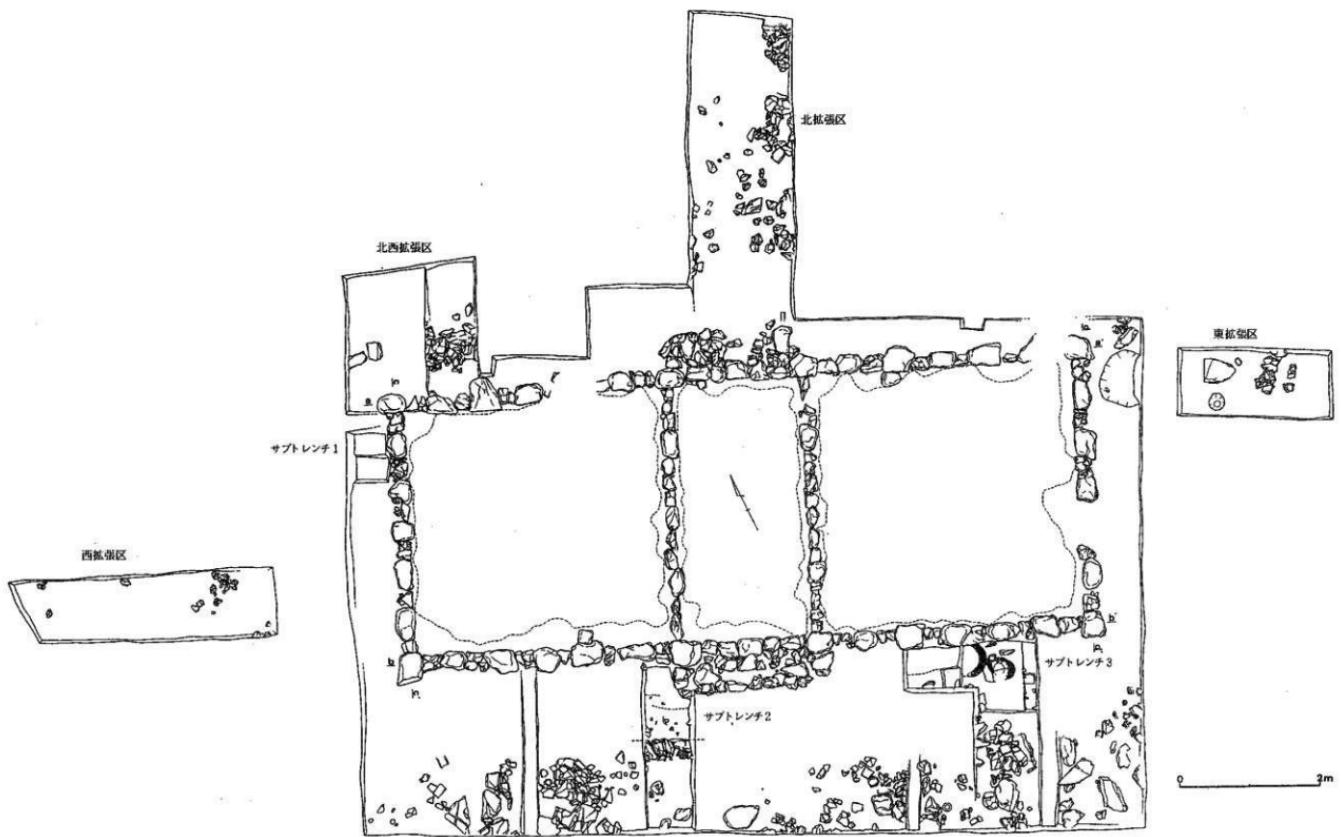
第11図 碩石建物跡平面図

その結果、発見された礎石建物跡は、長辺約10m、短辺約4mの長方形を呈し、中央部にこの礎石列から南北に約1m突出する列石が同一面上に重なった状態で検出された。礎石建物の東側は現在の地表から数cmと全体的にかなり浅いところで確認されたが、西側については発掘前も地表面が若干窪んだ状態であり、礎石の最も低い部分は現地表から約50cmの深さがあった。遺構の位置は約1mの段差がある二の段間際の曲輪の縁辺部にあたり、礎石の長辺が本丸跡の曲輪の長軸に直行する方向に検出された。礎石建物の長軸は磁北に対して65度西に振っている。礎石建物跡の構造については次のとおりであった。

外周の礎石は約60cmごとに30cmから50cm大の扁平な川原石を並べ、その間には1個ないしは2個の割石を挟んでいる。なお、東側短辺の礎石列では川原石1個と3ないし4個の割石が失われており、北側の長辺礎石列では北東隅と西側の一部の礎石が立木の根のため検出することができなかった。礎石の面(つら)は内側に揃えられ、整っていた。

さらに、この礎石には中央に幅2mの間隔で列石があり、外周の長辺礎石の外側に1m突出した状態で重なっていた。これは外周の礎石との比高差ではなく、一体的なものである。この列石は石材の使用方法が外周の礎石とは異なり、約2m間隔に扁平な川原石が使われ、それ以外は割石である。外周の礎石より内側では列石の面はともに内向きに揃っていた。また、外周の礎石から突出している部分は、角部にやや丸味を持たせて、その間に割石を平坦面上向きにして敷き並べていた。

なお、検出された礎石は全体的に左右対称形だが、部分的に石材の使用が異質な部分がある。外周の長辺礎石列の中央の川原石にやや小さめの川原石が連続して置かれているが、これらは北側礎石列では中央の石の東側に並び、南側礎石列では西側に接していた。また、北側長辺礎石の内側で北東隅石から2.5mの位置と南側長辺礎石の内側で南西隅石から2.5mに存在する小さめの扁平な川原石は、遺構の長軸線を対称してそれぞれの反対側に対応する石がなく、建物の中心からの点対称となっている。

さて、この礎石建物の内側には全面に8cm以下の細礫が敷詰められていた。この細礫の面は特に堅く締まってはおらず、清掃時にもかなり注意しなければ簡単に動いてしまうような状態であった。

一方、七尾城跡では本丸跡北端部においてほぼ完全な状態で礎石建物跡を確認することができた。礎石の規模は必ずしも大規模ではないが、礎石の面を内側に揃えていることや、点対象となる石材が存在し、さらに、中央部に礎石列から両側に突出した形で二列の列石が重複していることなど礎石の構造の細部についても特徴的な点が多い。また、礎石の内側に敷かれている細縫の用途も不明である。いずれにしても、周辺から多量の瓦片が出土したことから、発見された遺構は礎石を持つ瓦葺の建物跡であり、かなり重厚な建造物であったことが想像される。規格性としては6尺5寸（約197cm）を基本とし、これを二等分あるいは三等分して礎石を並べている。建物の性格については、その検出の位置から推して門としての性格が予想されるが、構造については現時点で具体的に復元できず、今後の課題としたい。また、今回の調査ではこの建物と二の段との連絡に伴う遺構は確認できていない。なお、曲輪の縁辺部に礎石を持つ建物が存在する遺構のあり方は高知県久礼城跡に類例があり、ここでは櫓が推定されている。

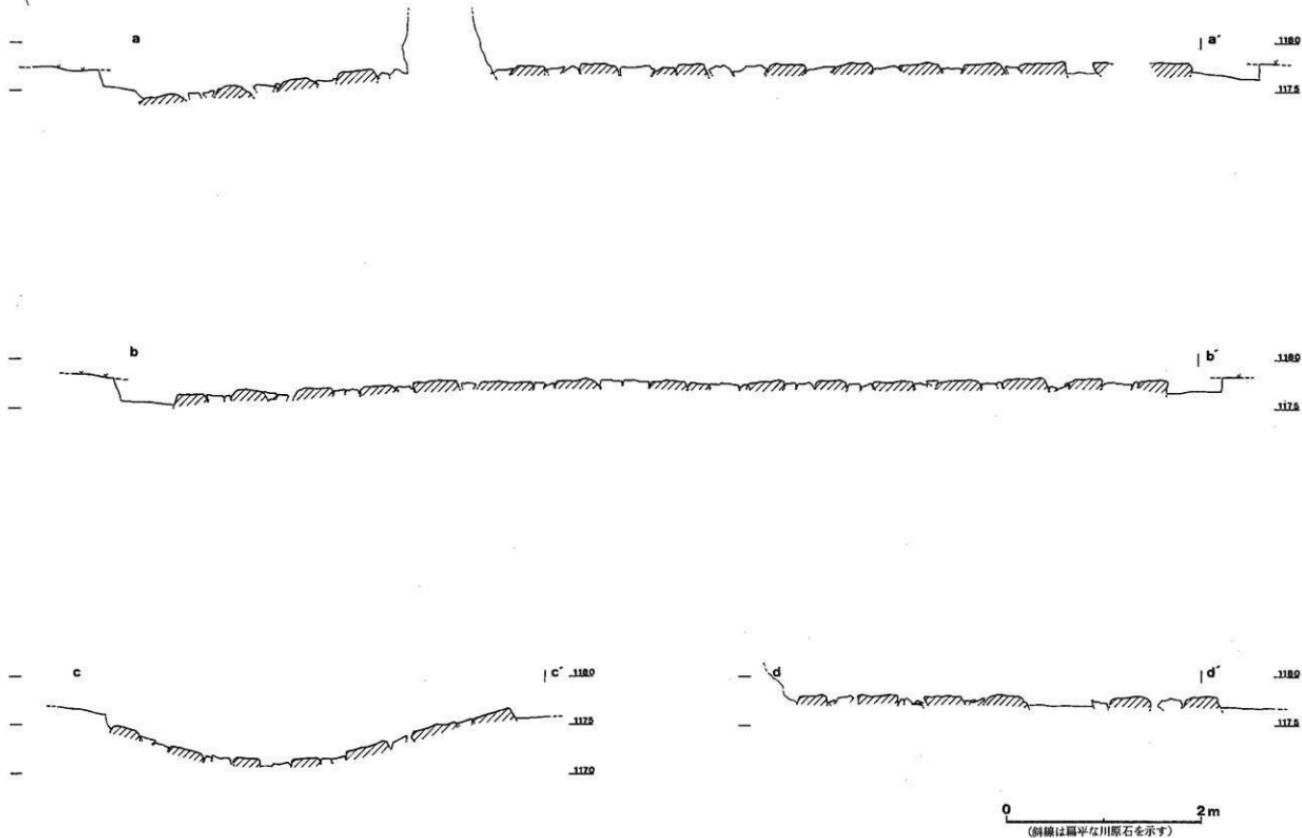
第12図 硬石断面図

なお、礎石の西側約半分は徐々に低くなつており、東側短辺の礎石中央部の標高は 117.81 m、西側短辺の礎石の最も低い部分は標高 117.18 m で、63 cm の高低差がある。これは、後述するように建築時に尾根の斜面にかなりの土砂を盛土して、この建物の敷地確保のための造成が行われたと考えられ、この造成土が緩んだために沈み込んだものと思われる。礎石の東側は暗茶褐色土の表土のみが堆積していたが、西側は遺構面との間にさらに黄茶褐色土が堆積していた。礎石建物跡の外側の発掘面はほとんど汚れない明黄褐色土であったが、地山ではないと考えられた。

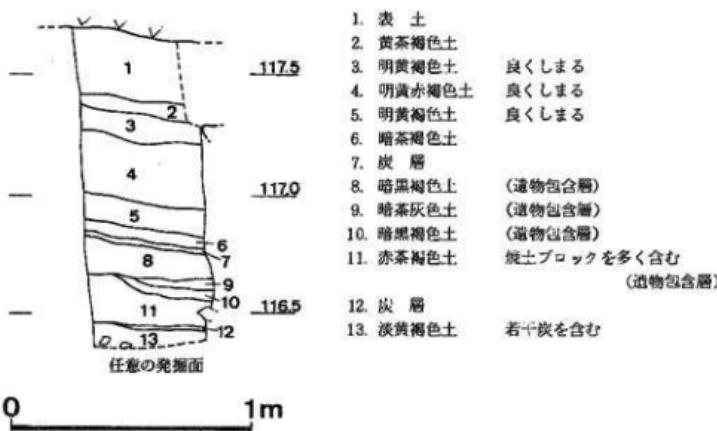
第13図 サブトレンチ1北面土層断面図

サブトレーンチ 1 は礎石建物跡の北西隅外側に設けた。現地表から 1.3 m、礎石からは 0.9 m の深さまで掘り下げて堆積土層を確認したところ、礎石検出面の明黄褐色土以下に 4 層の遺物を含まない 4 層の堆積層があり、さらにその下には炭層と土師質土器を多量に含む土層と焼土層が厚み 40 cm で堆積していた。この中には鉄滓も含まれていた。任意の発掘面は遺物を含まない淡黄褐色土で、これより下にも整地のための層が続していくと考えられた。これらの層位は、造成時の元来の地形の斜面方向とは逆に、西から東へ下がる向きに堆積していた。

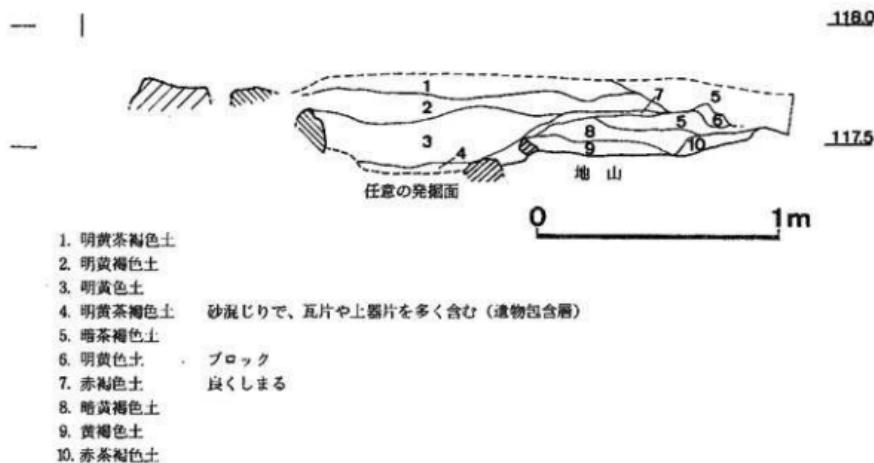
第14図 サブトレンチ2東面土層断面図

サブレンチ 2 は礎石建物の南側で、やや西寄りの外側に設定した。土層確認のため比較的遺物の出土が少ない位置に設けた。発見された遺構は割石による列石で、南側の礎石列の内面から南へ 1.4 m 離れた位置に確認された。この列石の面は北側に揃えられていた。さらに、列石の北側に接して砂混じりの土が東西方向に幅 50 cm で溝状に確認され、この部分から瓦、土師質土器が比較的多数出土したが、完掘はしていない。列石の南側は 5 層の盛土が堆積しており、風化礫を含む明黄褐色の地山面まで発掘した。地山の標高は 117.46 m であった。

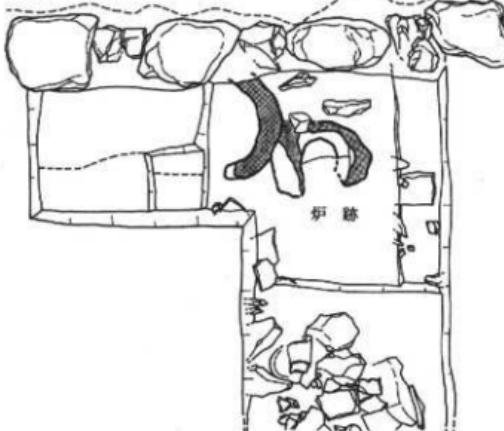
第15図 サブトレンチ3平面図及び土層断面図

サブレンチ 3 は礎石の南東隅近くの南側に設定した。多量に出土した瓦、土師質土器等の包含層の状態を把握する目的で掘り下げたが、その結果、礎石検出面の明黄褐色土の下層は炭混じりの淡黄色土で多数の瓦片を含んでいた。さらに下層は黒褐色の焼土混じりの土層となり、土師質土器が多量に含まれており、鉄滓も発見された。この土層を部分的にさらに発掘したところ赤褐色の焼土が直径 50 cm と 60 cm の円形に 2 箇所で検出され、鍛冶のための炉跡と考えられた。また、この炉は、東側を幅 20 cm でさらに掘り下げた結果、瓦を含む明黄色土の整地面に築かれていた。

1. 暗茶褐色土
2. 暗茶褐色土 焼土、炭混じる（造物包含層）
3. 黄茶褐色土
4. 暗黒茶褐色土 焼土、炭が多量に混じる（造物包含層）
5. 炭 層
6. 暗黒褐色土 焼土、炭が多量に混じる（造物包含層）
7. 赤褐色土 炉跡の焼土部分
8. 明茶褐色土 良くしまる
9. 明黄褐色土 良くしまり、瓦片など多く含む（造物包含層）

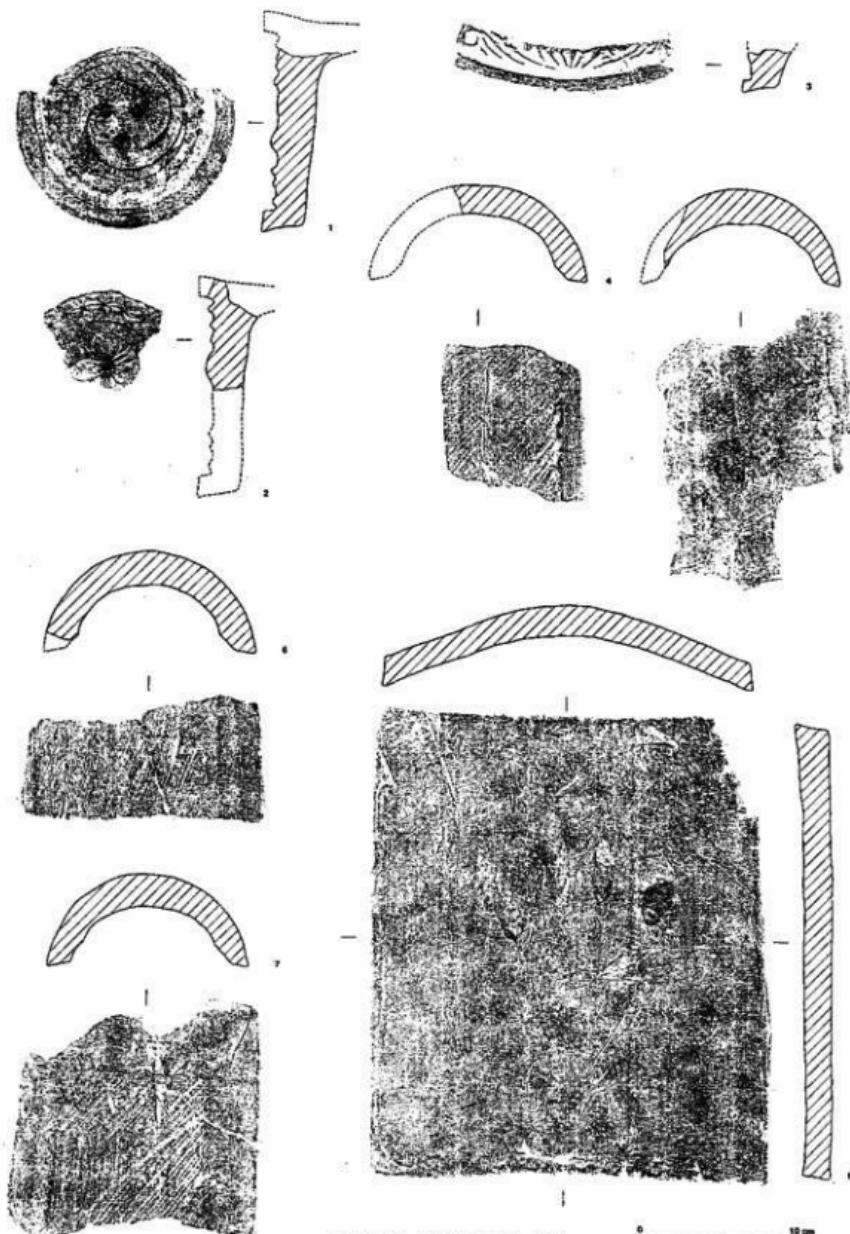
第16図 遺物実測図 (1)

瓦は礎石建物の南側に多量に出土し、内側からの出土量は少ない。種類としては平瓦、丸瓦のみである。また、サブレンチ 2 の列石の北側からは軒丸瓦、軒平瓦、丸瓦、平瓦が出土している。サブレンチ 3 からは炉跡面以上に丸瓦、平瓦があり、炉跡以下の整地層にも平瓦が含まれていた。この他、北拡張区、西拡張区からも平瓦の破片が若干出土している。なお、1～3 はサブレンチ 2 から、4～8 は礎石建物跡周辺の特に南側から出土したものである。

1・2 は瓦当をもつ軒丸瓦である。1 は瓦当の直径が約 14 cm で、内区に肉厚の三巴文と外

区に珠文を配し、周縁は素文である。左回りの巴は長く尾を引き、ほぼ半周して内区巴文と珠文帯との間の界線に統いており、珠文は約1.5cmの間隔で連続するが、その大半はつぶれている。外区素文縁の幅は1.0cm、高さは0.8cmを測る。2は瓦当の約四分の一が残り、1と同様に内区に左回りの巴文と外区に珠文を配する軒丸瓦である。これらの軒丸瓦はともにサブトレンチ2から発見されたもので、他からは出土していない。

中心飾りの花文から均整唐草文が派生しているが、上半部を欠いている。下部の素文縁の幅は0.6cm、高さは0.4cmである。サブトレンチ2から出土し、この軒平瓦が今回の調査では唯一のものである。

すべて玉縁式のもので、凹面の内側両側面と端面が面取りされ、7は玉縁部も面取りされている。すべての凹面には斜め方向に紐状原体による切り離しのコビキ痕跡が残る。また、5と7についてはさらに布目痕も残っている。

角の一部を欠くが、ほぼ完形品である。幅は24.5cm、長さ29.5cm、厚みは2.0cmで、重量は2.5kgある。

出土あるいは表面採取した瓦のうち、特に丸瓦については内面に残る切り離し痕が紐状原体によるコピキAと呼ばれる調整痕を残しており、図に示さなかった多量の丸瓦片についてもほとんどが同じ特徴を持っていた。この特徴については根津高櫻城跡における研究成果から畿内における天正11年から14年頃以前の時期の手法と考えられている。

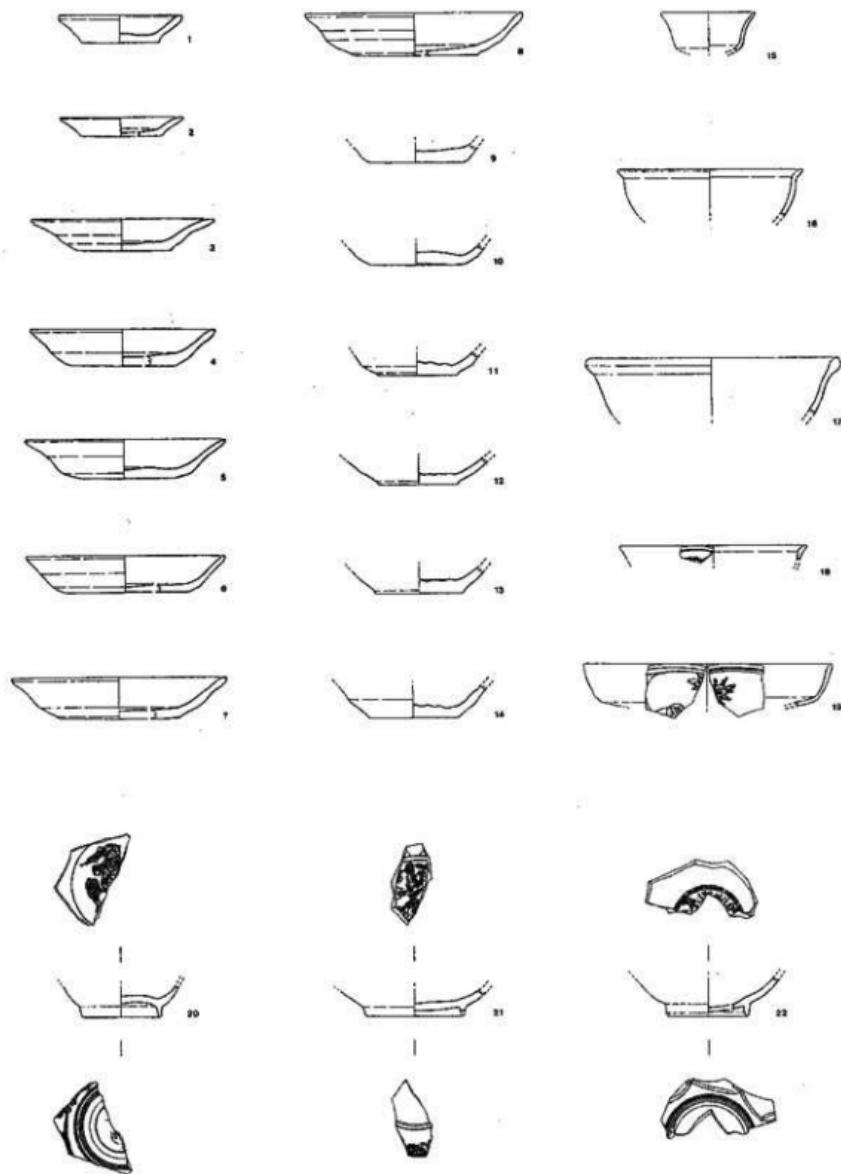
第17図 遺物実測図 (2)

1・2、9~14が本丸跡東側斜面から表面採取されたもので、3と5は礎石建物跡部分の表土下から、6と8はサブトレンチ1の遺物包含層黒褐色上から多量の土師質土器片とともに、4と7はサブトレンチ3の炉跡面上の炭混じりの黒褐色上層から出土したものである。

1・2は口径8cmの小皿である。1は底部が厚く、2は薄い。3~8は口径12cmから14cmの浅い皿形土器で、3~5は口縁が外反気味に立ち上がる。6・7は口縁が上外方に伸び、8は少し内彎気味に立ち上がるるものである。以上のものについては全体として比較的薄作りでシャープである。

9~14は底径が5cmから6cmの皿形ないし形土器の底部で、9や10と比較して11~14の内面底部には渦状の指圧痕が残る。

白磁は2点あった。15は本丸跡南端の土壘近くで表面採取されたもので、直径6cm、口縁が外反して立ち上がる 状の器形である。16は本丸跡北寄りの東側斜面から採取された 直径12cmの白磁碗で、内脇気味の体部から口縁端部を強く外反させている。

17は口径16cmの青磁碗口縁部で、端部は外側に脹らみをもち、丸い。厩の段からの登り道沿い、二の段間近の所で採取された。

18は礎石建物部分の表土下から発掘により出土し、19から21は本丸跡北寄りの東側斜面から、22は厩の段の南寄りからそれぞれ表面採取された。

18は小型の碗で、端部近くに一条の線を巡らせているが、文様は細片のためわからない。19は直径16cmの浅い皿状の器形で、内外面とも二条の線を巡らせ、その中に草花文を描いている。呉須は濃い紺色で鮮やかである。20は底径5cmの碗底部で、内面見込みに一本の線を回し、その中に文様が描かれている。底外面は、高台内側に線を巡らし、「造」の文字が見える。高台外面にも二条、さらに高台から体部にかけての位置にも太い条線を回し、体部外面にも文様が施されている。他と比較して、この呉須は黒っぽい色である。21は底径6cmの皿で、内面見込みに二条の細線を回し、その内側に文様がある。高台外面にも一本の線が回り、渦巻状の文様が描かれている。呉須は紺色で鮮やかである。22は底径5cmの碗底部である。内面見込みの中心近くに太い線を巡らし、内側に文様がある。外面の高台から体部にかけての位置に二条の線を回し、体部外面には二重の網目文が描かれている。呉須はかなり薄い青色である。

これら輸入陶磁器のうち、青磁は15世紀の時期と考えられるが、その他の白磁、染付は16世紀中頃のものである。

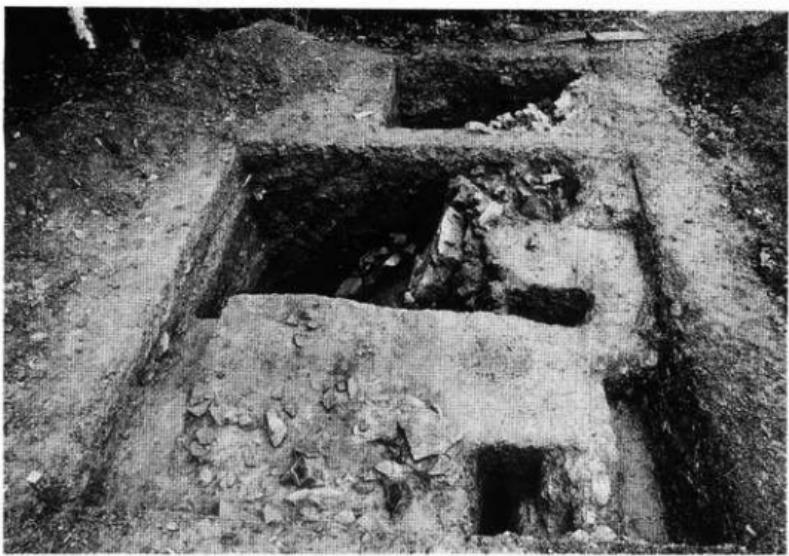
1区は3m×3mの調査区で、後に30cmの畦を残して南側に1.5m×2mの調査区を追加した。発掘の結果、北区の北西では現在の地表面から最も深いところで30cmの深さで岩盤が表れ、特に南区の西壁沿いでは、この岩盤はほぼ地表面に表れた状態であった。北区の南半区をさらに掘り下げたところ、このように表れた岩盤は東側に向て、南側ではやや西に回り込む方向に肩を持って急激な斜面となっていた。北区と南区の東壁沿いは現地表からそれぞれ2.2m、1.6mの深さまで発掘したが、岩盤はさらに下方に続き、その上に堆積し現表土の上に人工的な盛り土の斜堆積土が何層にも重なっており、これらは特に締まったものではなかった。斜堆積土は東及び南の方向に斜めに堆積していた。岩盤の斜面を短期間に盛り土造成し、現在の平地が造られている。盛土の中位からは鉄製品や陶器片が出土しているが、特に陶器についてはかなり新しい。この造成は庵寺以降の比較的新しい段階に行われた可能性もある。

勝達寺跡第1区発掘状況（北から）

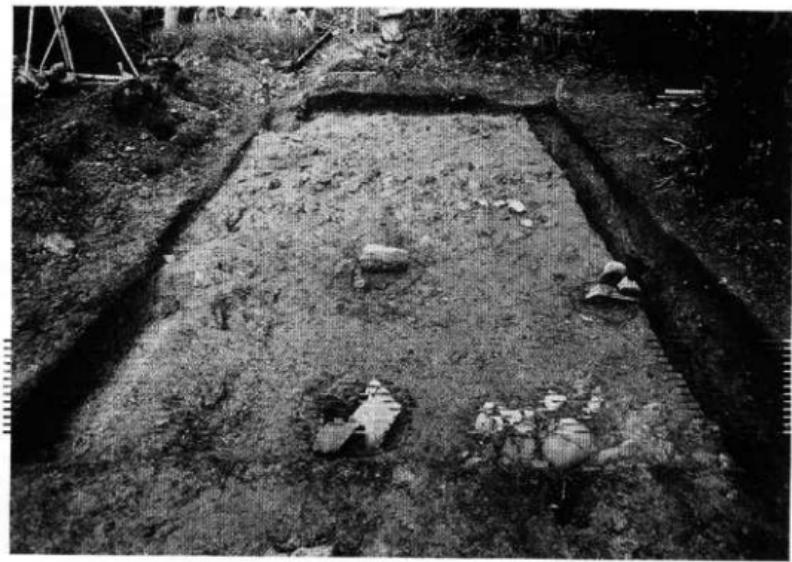
2区はほぼ中央の位置に設けた調査区である。南北5m、東西2.9mで畑の耕作表土を取り除いたのち、地山面を検出した。地山は現地表から北側では10cm程度、南壁沿いは約30cmの深さで、5cmから10cm程度の角礫を多量に含み、きわめて堅く締った明黄色土であった。この地山は、調査区のほぼ中央から南へは少しづつ下がり、地山と表土との間に暗茶褐色土が狭まれていた。勝達寺に関わる遺構は確認できなかったが、調査区の南壁付近では、集石、ピットなどの遺構が確認された。

調査区の南東隅には割れた状態の30cm大の川原石と15cm以下の円礫、割石からなる直径1mの半円状に明瞭なまとまりがあった。その西には30cm以下の割れ石と埋め土中にいぶし瓦片が含まれる。掘肩は直径約50cmのほぼ円形である。その北には約1.1m離れた位置に25cm大の割石と掘肩が直径40cmの円形の変色部があった。さらに、東壁沿いにも、直径40cmの円形の変色部分に、20cm大の割石3個と10cmの円礫がまとまっていた。これら3箇所の集石は規模や内容、間隔から互いに関連を持つ遺構と考えられるが、性格はわからない。

勝達寺跡第2区発掘状況（南から）

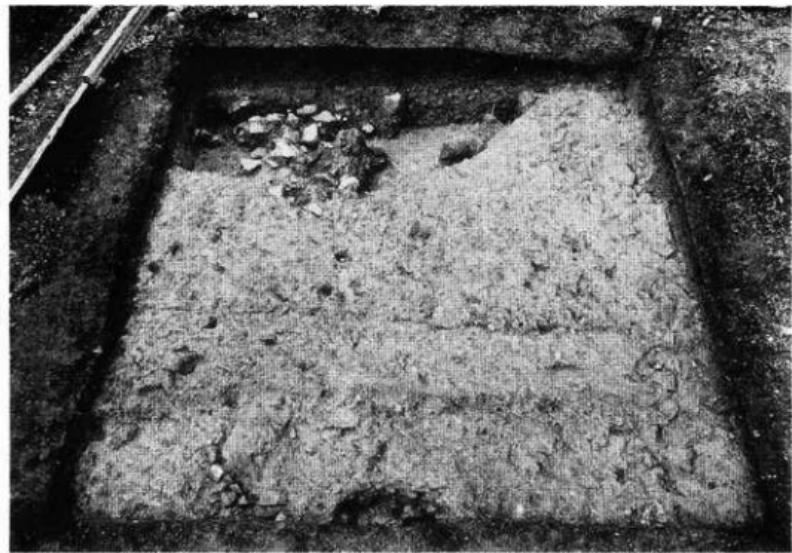
南北2.9m、東西2.9mの正方形の調査区で、畠として利用されていた。畠の耕作表土を取り除いたところ、現在の地表面から10cmないし20cmの深さで角礫混じりの明黄褐色の堅く締まった地山が確認された。この検出面を精査したところ、南壁近くに幅35cmから40cmの幅で調査区の南壁にほぼ平行して東西に走る溝状の遺構があった。深さはほとんどなく、わずかなくぼみである。

また、北壁沿いに不整形に地山を掘り込んだ遺構が発見された。地山の堀込みは急角度で、約25cmの深さの底は平坦面である。この内部には地山検出面以下に3層の土が堆積しており、4層と5層の上に15cm以下の割石のまとまりがあり、さらにその直上にはいぶし瓦片、陶器片、磁器片若干が出土した。この遺構については性格は不明である。

勝達寺跡第3区発掘状況（南から）

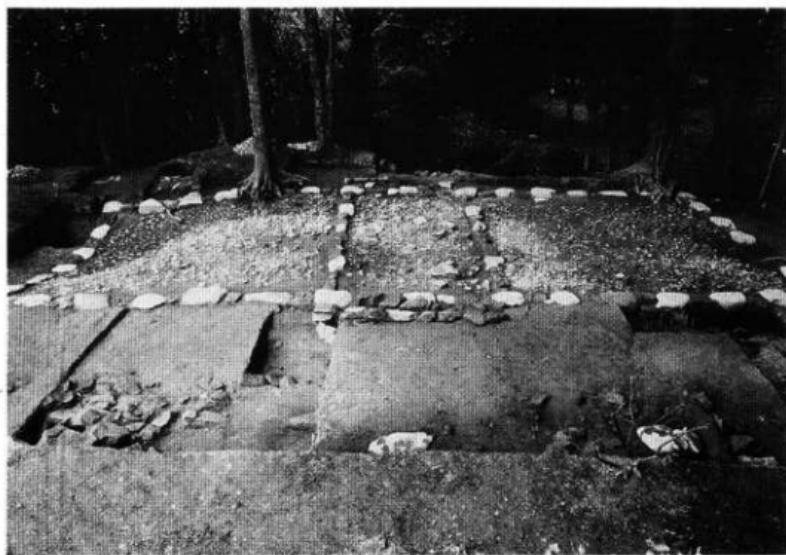
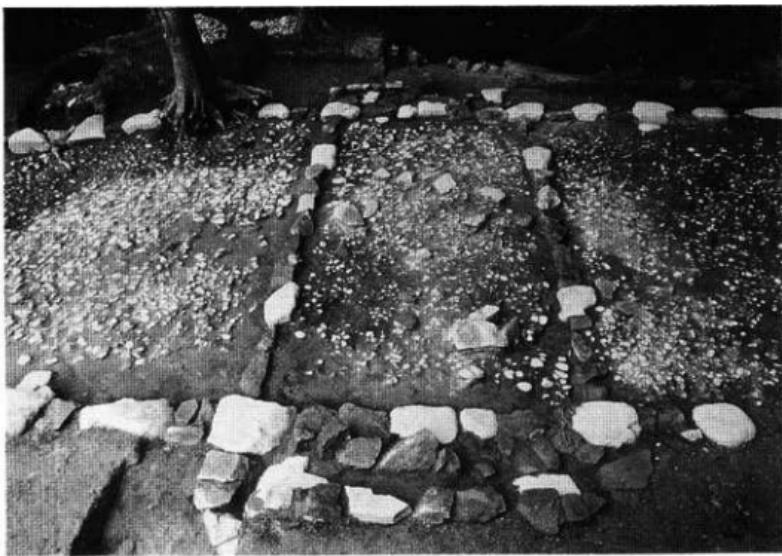
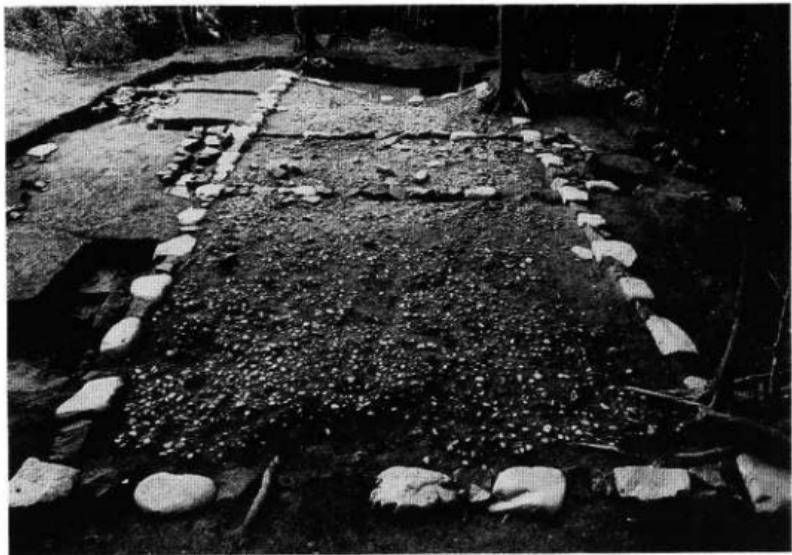
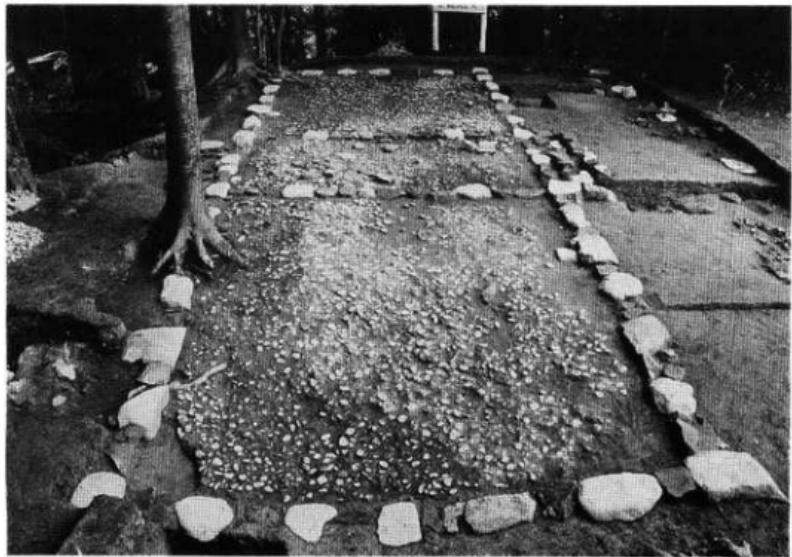
礎石建物跡（南から）

礎石建物跡の中央部（南から）

礎石建物跡（東から）

礎石建物跡（西から）

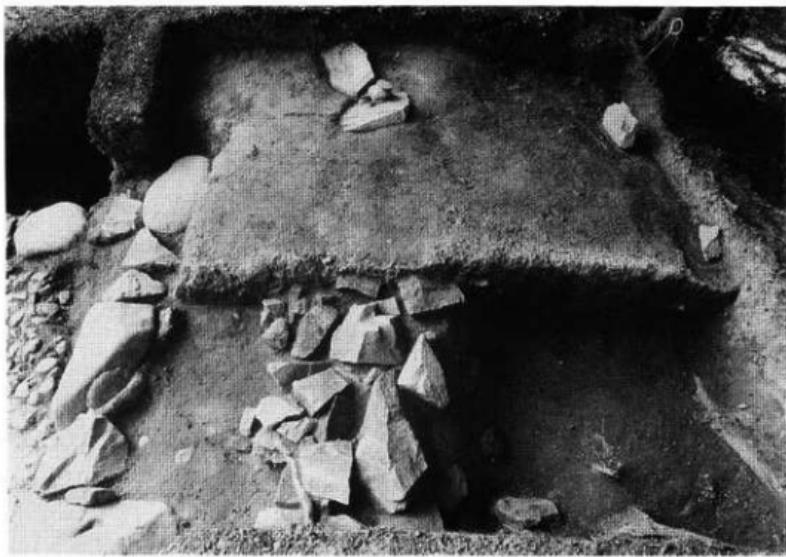
北西拡張区発掘状況（東から）

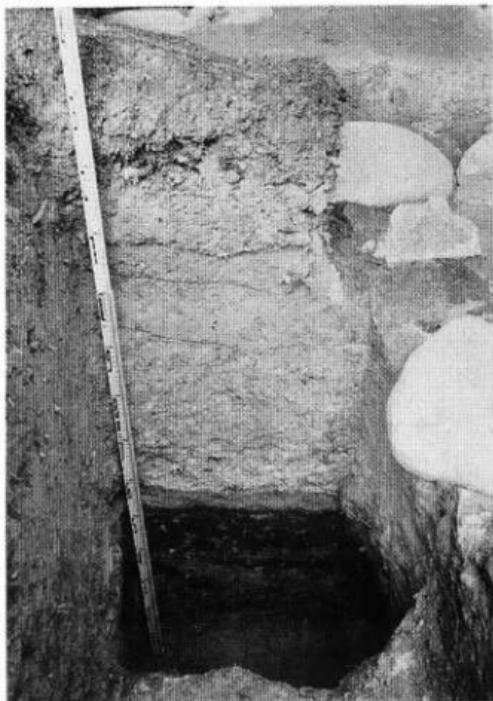
サブトレンチ1の土層堆積  
状況（南から）

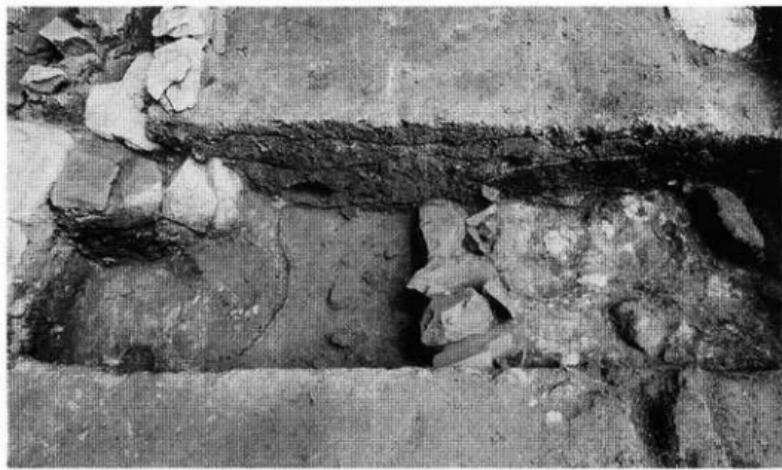
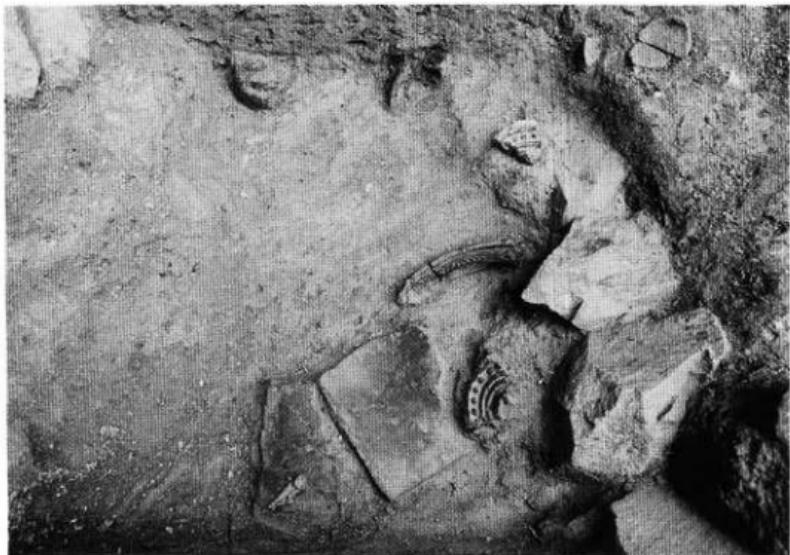
サブトレンチ2の発掘状況（西から）

サブトレンチ 2 の瓦出土状況（西から）

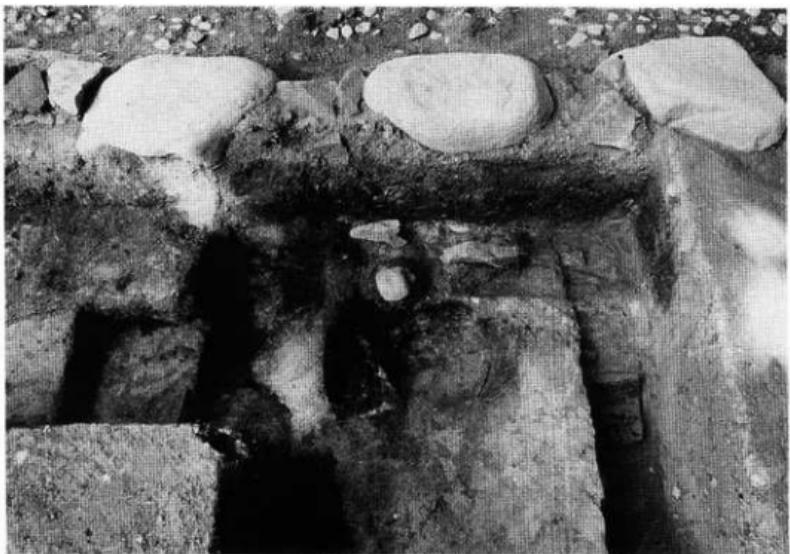
サブトレンチ 3 の発掘状況
