ほ場整備関係遺跡発掘調査報告書

VI-4

滋賀県教育委員会

第1章 愛知郡秦莊町軽野塔ノ塚遺跡

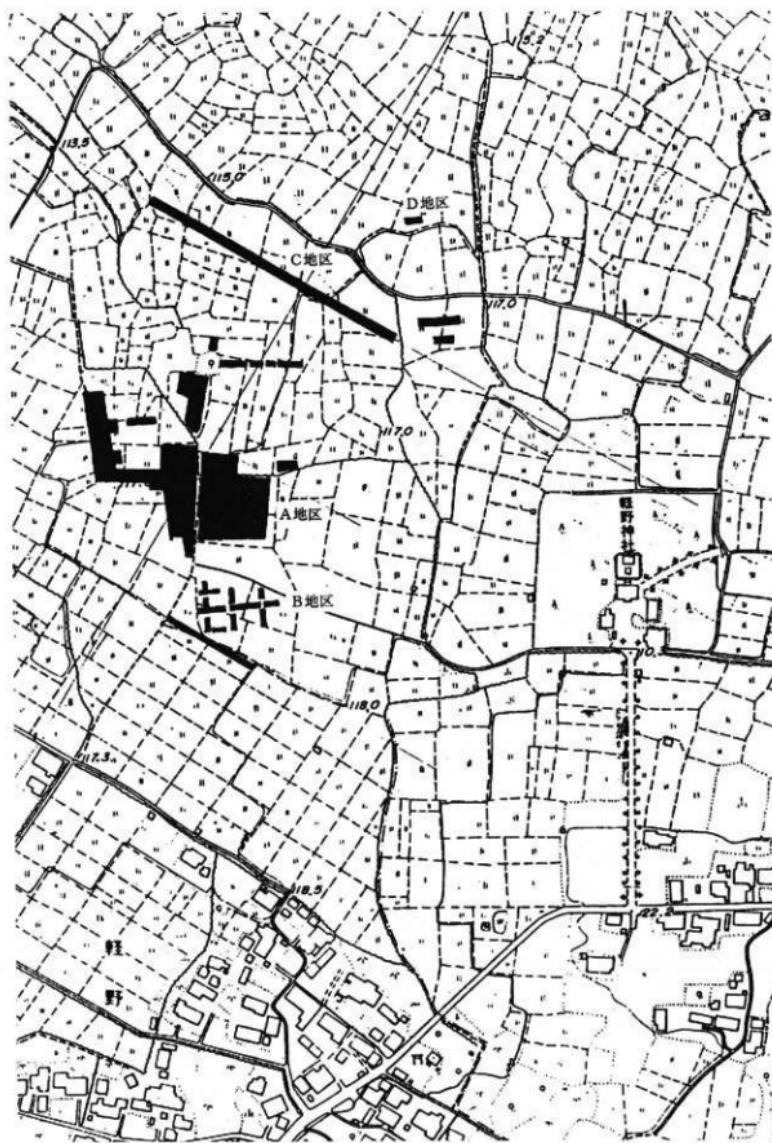
第2図 トレンチ配置図

調査地区は塔基壇跡とみられた蚊野神社西側の土壇を基準とし、その南北～南西部にかけて2地点（A地区、B地区）、その北部にトレーナー（C地区）、さらに、その北方にグリッド（D地点）を設定した他、推定塔跡の東側部にトレーナーを設けて調査を行った。以上の調査区の設定は主に寺院跡の南側、西側部、北部の寺域確定、ならびに各堂舎の配置を探る意味で設けたものである。なお、当然のことながら工事に伴う調査であるため調査区の設定には一定の枠が存在した。

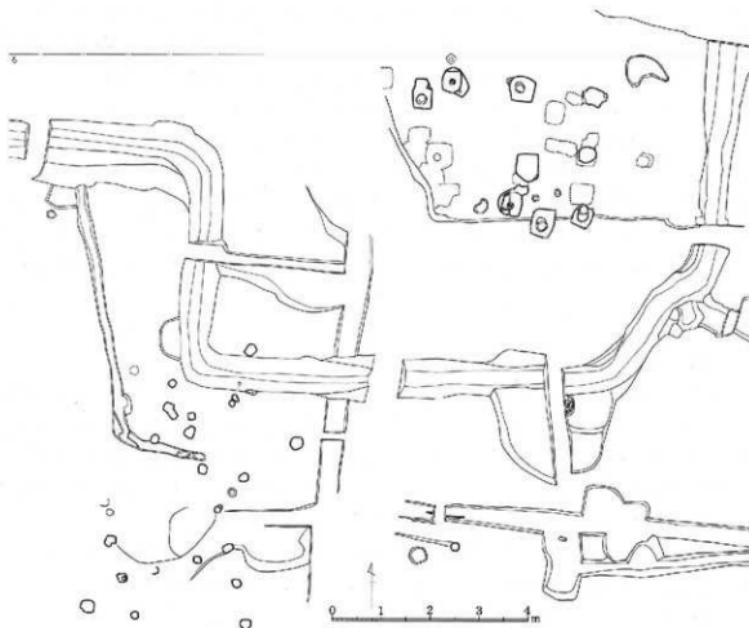
第3図 南側大溝、門跡付近実測図

大溝跡はV字形の素掘りで、塔跡の南部を基点としそこから西へ50m直進し、直角に北へ曲げられており、その一部はその直角部からさらに西へ伸びている。塔跡付近が最も深く、西へ向けて漸次浅くなっている。これは東が高く西に向かって低くなる地形に沿ったものである。この大溝跡は塔跡南部の起点部で南へ凸出部をつくっており、その部分に掘立柱建物跡が設けられている。

そのうち大溝跡の凸出部に設けられた掘立柱建物跡は規模は不明確だがおよそ三時方にわたって作られている。もっとも古いものは南北2間、東西3間の規模かとみられる。その柱は径30cmのものである。第Ⅱ期には柱間の広い1間×1間ものに変わり、第Ⅲ期には2間の東西方向の柱列にと変遷している。これらはいづれも大溝跡と主軸方位を共にしている点などから大溝跡と同じ性格の掘立柱建物跡と推される。

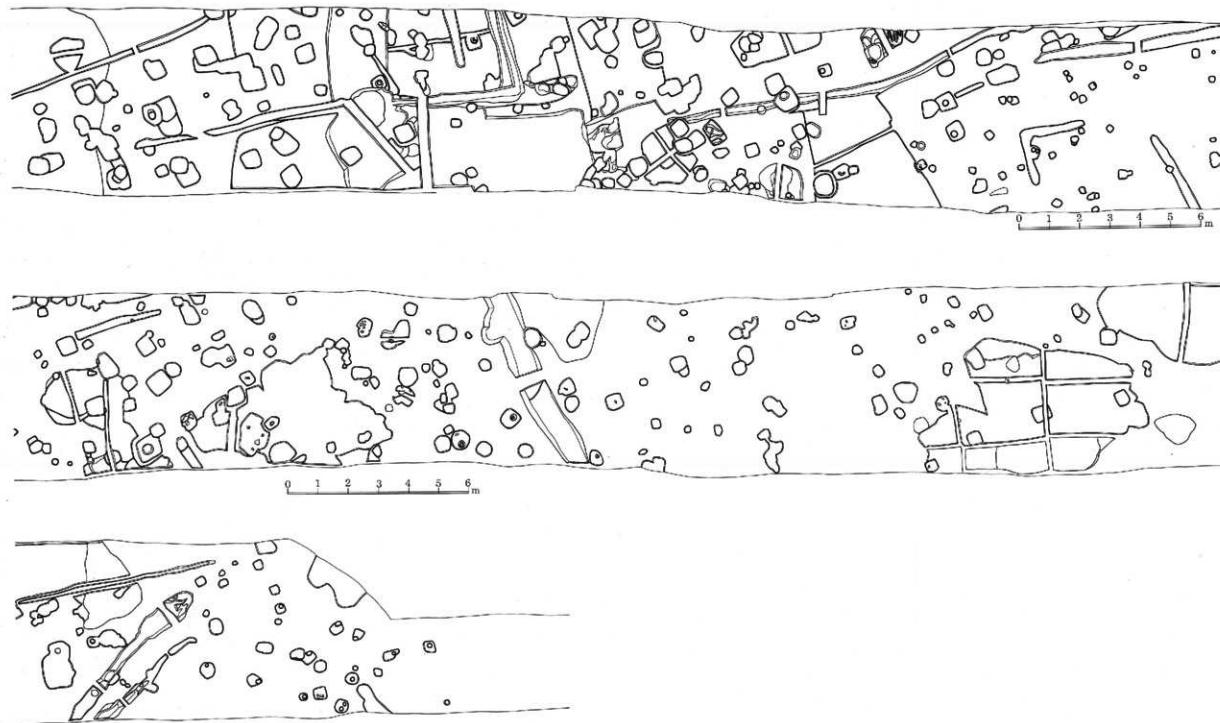
第6図 C区遺構平面図

掘立柱建物跡は十数棟あるとみられるが、調査区の関係でその規模、並び方に不明な点が多いが、概して小規模の掘り方、柱穴である点、また、それらが寺院跡と同一主軸につくついている点、全体に規則性がある点などから寺院に付随する掘立柱建物跡であると推測している。従つてこれらは寺院内の北方雜舍群として捉えてよいと思われる。

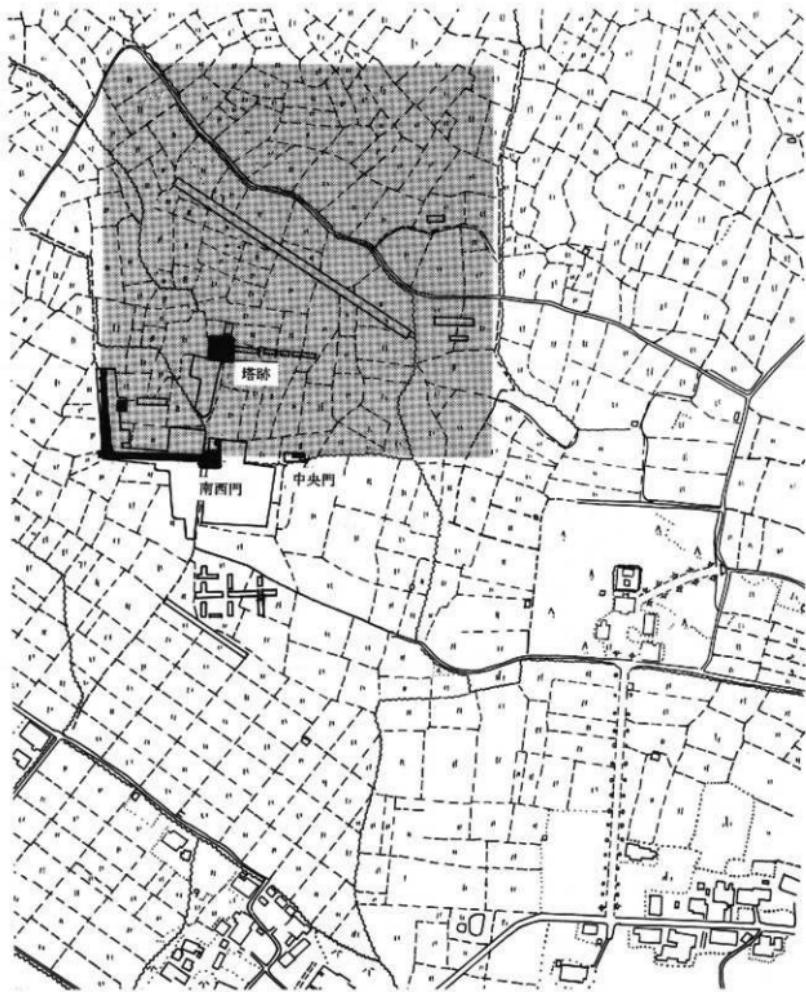
第17図 寺城想定図

まず寺跡の所在と寺域については、寺跡の南西コーナー及び南辺の2門が確定したことから確定できた。特に寺域については、南辺西側門跡の位置、規模に対して、南辺東側門跡の規模が大きいこと、寺域南西コーナーから西側門までが半町、さらに南門間が半町であり、かつ具体的な構造は確認できなかったが、塔跡東側に設定したトレンチ、および土地所有者の言による埠の出土位置から、東門の北側に金堂の所在が想定できることより、東門跡が寺域中軸線上にあると判断できたため、この結果、寺域を2町四方と想定できた。しかしこの場合、塔・金堂跡の位置から寺域の東側半町は主要伽藍地とは異なり、雑合群や院等の区域と考えられる。また伽藍配置の想定では、先にも触れたように中軸線上に金堂跡が想定できることから、思想的には塔と金堂を対等に位置付けた法隆寺式や法起寺式より、明らかに後出の配置であり、塔を形骸化し、金堂に主眼を持つ薬師寺式に近似していると言える。この結果、出土土器の時期的なものを加えて判断すると、当寺跡の創建は7世紀末頃が適当と考えられた。

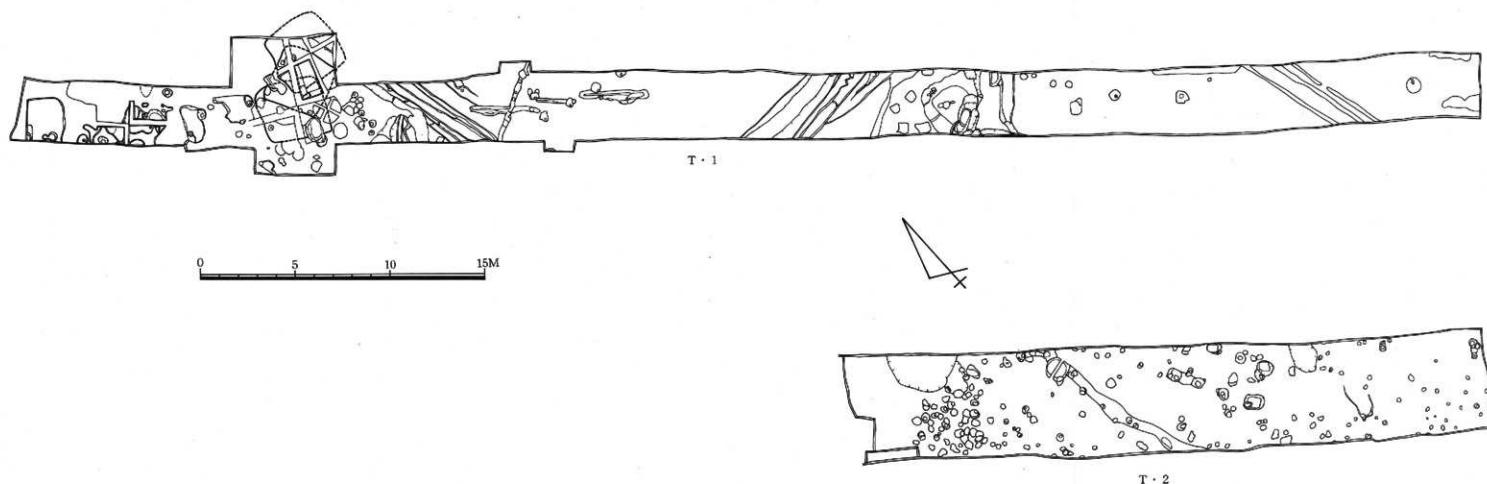
第4図 T1・T2遺構分布

次に神社北西200mの調査区であるが、農道部分を残した状態でトレンチを設定した。この結果、農道の東(T1)では3間×1間以上と思われる総柱の掘立柱建物1棟と、その他小ピット群を、農道の西側(T2)トレンチでは3棟程度の切り合いを持つ堅穴住居跡群と東西・南北方向の溝が数条確認された。このうち住居跡については、いづれも壁の立ち上りを確認するのがやっとの状態で、その他は3号住居跡で焼土痕と主柱穴と思われるピット、2号住居跡で北壁の西よりでカマド跡が確認された。

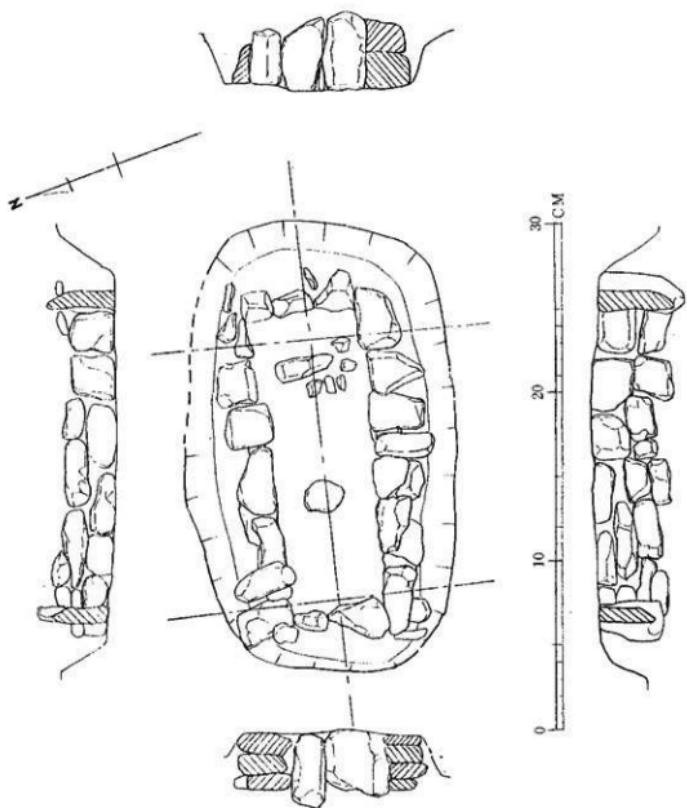
第3図 石室実測図

主体部は東西に軸を持ち、長径2.7m、短径1.7mの楕円形掘り方内に、内側で長さ1.8m、西木口幅0.54m、東木口幅0.64mの石室が築かれていた。石室材は一抱え出来る程度の河原石をもって、西壁は2石、東壁は3石の立石で木口を開め、東西の両壁はどちらかと言えば横積みが多く、一部基底より三段目まで残っていた。また床面では、やや東よりに棺台と思える石が据えられていた。

古墳は東から西に向け伸びる微高地の地形に合わせて築かれていることから、周濠は東西で様相を異にしていった。つまり墳丘の東側では幅1.0m弱で深さ0.2m程度であったものが、西側では幅2.0m、深さ0.7mもあった。なお周濠は墳丘の外周を全て巡るのではなく、墳丘北西部では幅0.8mの末掘部があり、いわゆる周溝墓における

以上の結果当墳は内径 7m、外径 9~10m の小円墳であることが確認された。

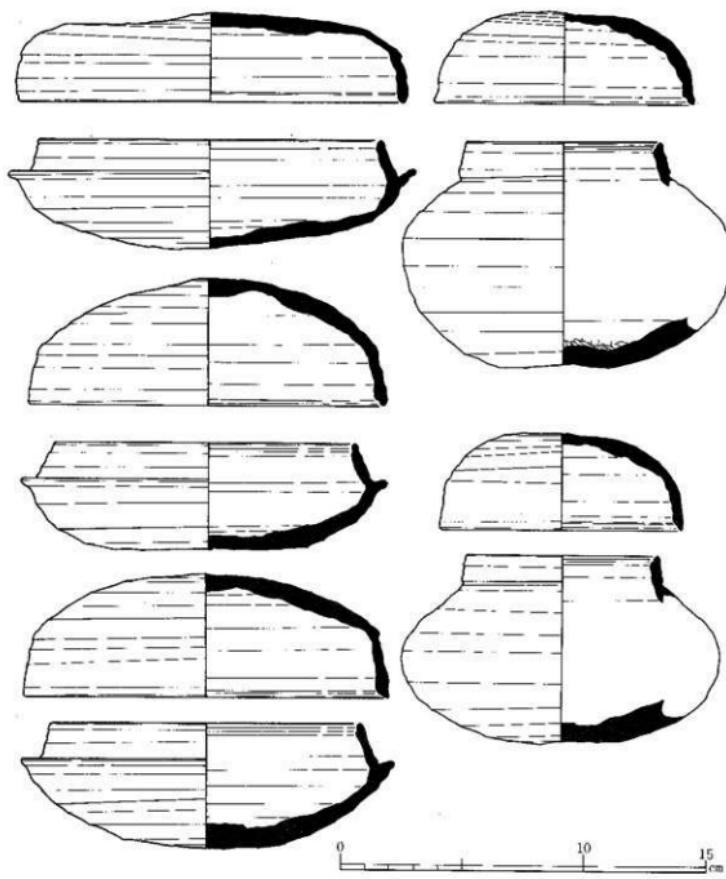
第4図 川上遺物実測図

出土遺物は良好な状況で石室内から検出された。須恵器の蓋付が4セット、蓋付短頸壙2セット等が出上し、他は皆無であった。

次に今回検出の小堅穴式石室であるが、同様の古墳が、今年度実施した、西方600mの地点での塚原古墳の調査においても1基検出された。この意味では更に今後検出できる可能性もあり、北300mに位置する古墳時代後期の単独前方後円墳、長塚古墳と、南約1kmに広がる大型円墳を基軸とする勝堂古墳群との対比の中で、今後注目すべき遺構と言える。また出土遺物から判断すると、この種石室の中でも比較的早い時期の所産と言える。

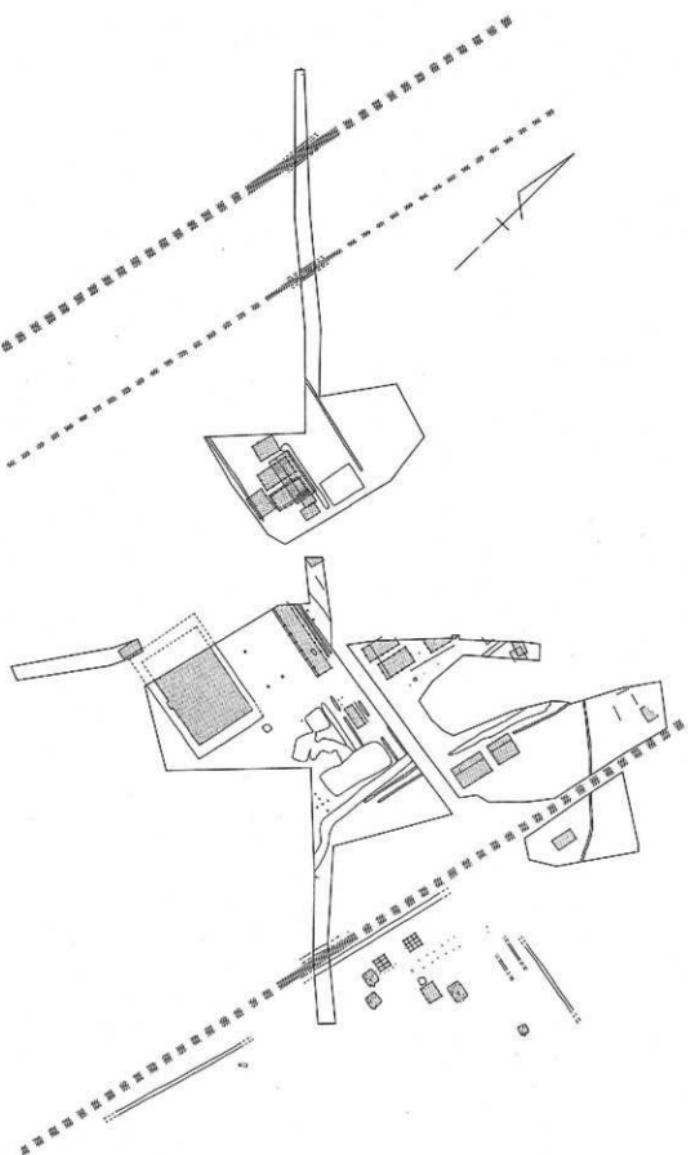
第3図 遺構分布図

さて寺跡についてであるが、今回の調査では面積基準上に礎石を用いて建てられた中心的建物や、その北の東西棟を持つ細殿、2町四方の寺域の北半分に企画性を持った区画内に建てられた掘立柱建物群、竪穴式の金工跡、習書木簡等を出土した井戸跡、瓦類の廐棄土壙等、多数の遺構が検出された。さらに寺域を画する東西の外郭溝と、東外郭部での竪穴住居跡、掘立柱倉庫跡、柵列等も検出された。しかし残念なことは工事との関係で、ここでも塔ノ塚同様、調査区の設定に制約があったことから、南半部の調査がほとんど実施できなかつたため、結果は後にも触れるが、当遺跡で最も重要なこと、つまり当該遺跡の性格を寺院跡として言を進めているもの、その実、寺跡として断定し得る具体的な遺構が検出できなかつたことである。

今調査では、その最大の問題点として、当遺跡の性格がある。一般的に古代での瓦を出土する遺跡では寺院跡か官衙跡と言うことになるが、先にも触れたように寺院跡とした場合、まず塔跡が確認できれば問題はないが確認できなかつたことである。次に中軸線上で確認された礎石建ち建物S B01であるが、基壇規模で東西30m(100尺)、南北21m(70尺)の大建築で、その北に2間×11間の東西に棟を持つ細殿があることから、伽藍を想定すると講堂的な建物となるが、東西長と南北長の比率から考えると、やや講堂にしては南北長が長く、講堂らしからぬ基壇規模と言える。以上のことから寺跡と言うよりは、むしろ官衙としての正殿と、その後方の細殿と言うことで官衙の性格を考える意見がある。

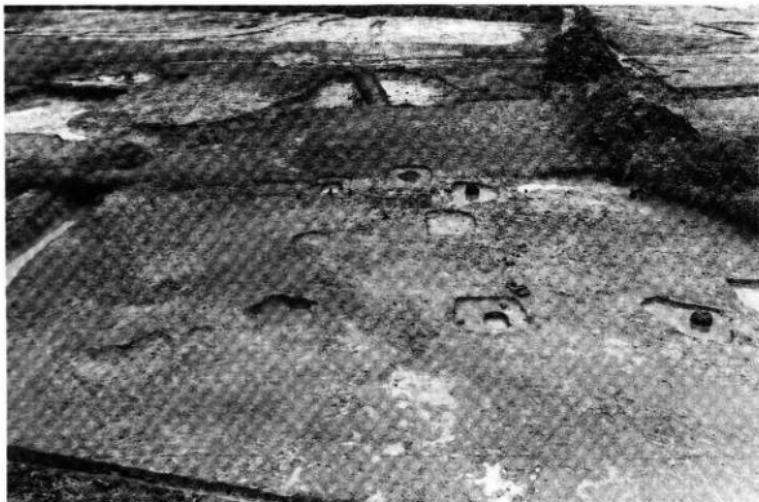
西南門跡の掘立柱建物跡（北から）

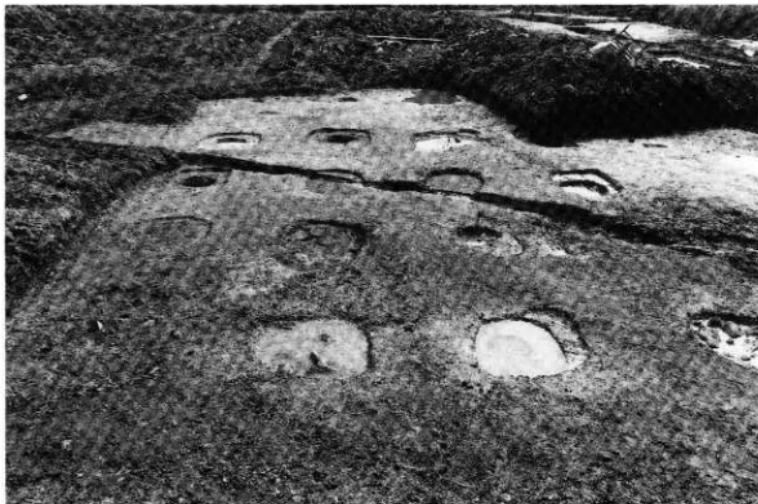
西南隅部の掘立柱建物跡（北から）

大溝跡の南西部隅付近の掘立柱建物は3間×3間の縦柱建物跡で、その掘り方や柱穴に瓦を含んでいた。この掘立柱建物跡も大溝跡と同方向の主軸につくられている点からそれと同一趣旨の建物跡と推測された。

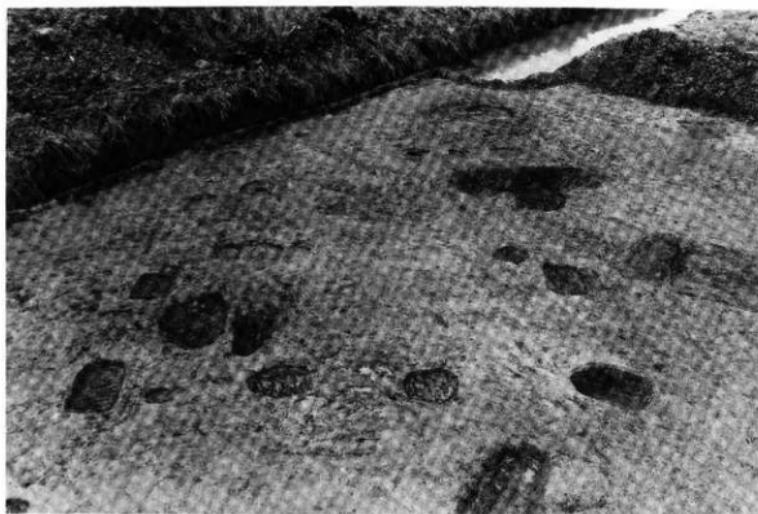
寺域南側の掘立柱建物跡（南から）

とが判明するが、その他、大溝跡の南側部分においても掘立柱建物跡を2棟検出した。いずれも5間×3間の南北棟建物跡であった。これら掘り方の規模が50~30cm前後で柱自体も20~15cmと細く、その主軸方位が大溝跡と

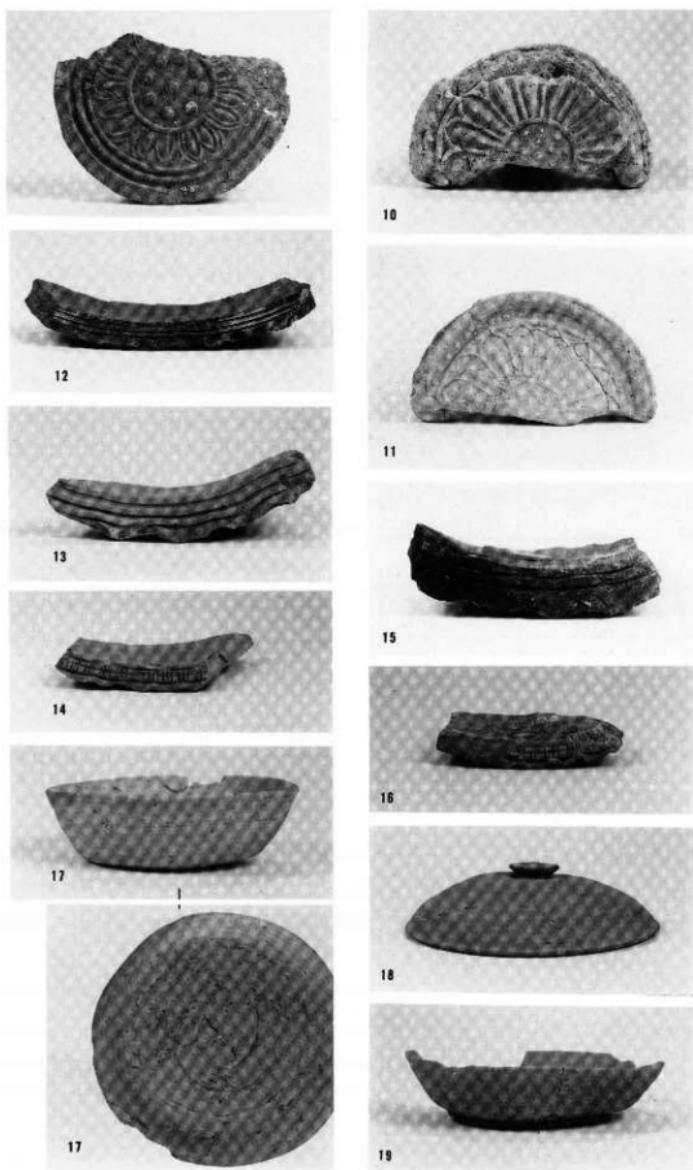
図版一五
軽野塔ノ塚遺跡

出土遺物（軒丸瓦・軒平瓦・土器）

瓦類としては軒丸瓦、軒平瓦、丸瓦、平瓦、埠が出土している。このうち軒丸瓦は単弁蓮華文が主体で、それは主に2種類がある。1はやや小振りの弁の細い精巧なつくりの単弁八葉で周縁に珠文があり、外縁は圓頭であるもの；2は先の例に比してやや大振りの弁の広い単弁六葉である他は先の例と規を一にする。以上が本寺跡の主要な軒丸瓦であるが、その他、非常に小振りの単弁六葉の例や畠庵寺で出土している平城宮系の複弁蓮華文や、野々口廻寺で出土している中葉に十字の界線を入れる単弁蓮華文の軒丸瓦も出土している。
