彦根市文化財年報

平成 21 年度

彦根市教育委員会
文化財部文化財課

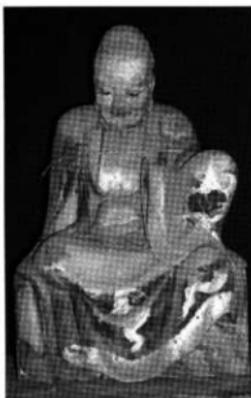
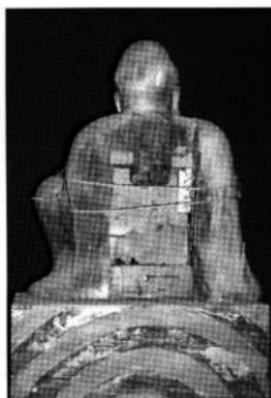
Ⅱ－73 修理前状況（前）

【損傷状況】

- ・各矧目が離れ、特に頭部差首部が落ち込んで脱落の危険性がある。
- ・全身の彩色の剥落が甚だしい。

- ・全面石灰状の埃が堆積し層を成す状態になっている。
- ・背面材が欠失する。
- ・光背は現存せず。
- ・台座は矧付部は全て離れ、欠失分もあり、部材は入り乱れている。

【修理仕様】

- ・汚れ・埃などは可能な限り除去し、剥落部および脆化の甚だしい箇所は合成樹脂・漆・膠などで剥落止め処置をする。
- ・全体の矧目は必要に応じ解体し、位置関係を確認した上で再度組み付ける。ただし、解体によりさらに矧目に沿って剥落が進行する恐れもあり、その場合には矧目に沿って接着剤を注入する手法に留める。
- ・各欠失部は檜材で補修する。
- ・台座・光背はすべて解体し、欠失部を補修する。
- ・補修部はすべて古色仕上げとする。

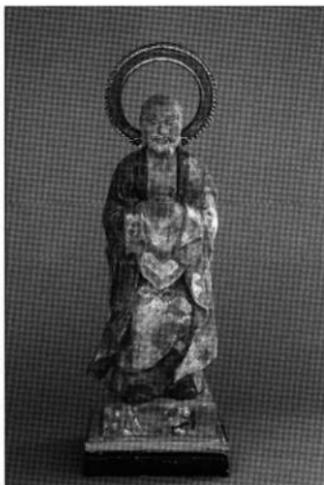
Ⅱ-81 修理完了状況

【損傷状況】

- ・全体に矧目が緩み、全身の彩色が剥落する。彩色の剥落は特に面相部において顕著であり、容相を害している。
- ・全面石灰状の埃が堆積し層を成す状態になっている。特に背部で著しい。
- ・右手首が欠失する。
- ・右背面裾の周辺に欠失が認められる。

- ・光背は頭光部が欠失する。
- ・台座は矧付部の一部が離れている。

- ・汚れ・埃などは可能な限り除去し、剥落部および脆化の甚だしい箇所は合成樹脂・漆・膠などで剥落止め処置をする。
- ・全体の矧目は必要に応じ解体し、位置関係を確認した上で再度組み付ける。ただし、解体によりさらに矧目に沿って剥落が進行する恐れもあり、その場合には矧目に沿って接着剤を注入する手法に留める。
- ・各欠失部は檜材で補修する。
- ・台座・光背はすべて解体し、欠失部を補修する。
- ・補修部はすべて古色仕上げとする。

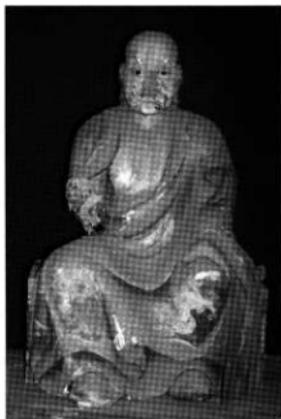
II-65 修理前状況

【損傷状況】

- ・各矧目の離れが認められる。
- ・全身の彩色の剥落が甚だしい。特に面相部と左臀部で顕著である。
- ・全面石灰状の埃が堆積し層を成す状態になっている。特に下地が甚だしく素地を露出する状態の部分が多々ある。
- ・右手の前膊部中程より欠失。
- ・光背は頭光部が欠失する。
- ・台座は部材は残存するが、くずれ矧付部は全て離れ、台座の用を成さない。

【修理仕様】

- ・汚れ・埃などは可能な限り除去し、剥落部および脆化の甚だしい箇所は合成樹脂・漆・膠などで剥落止め処置をする。

- ・全体の矧目は必要に応じ解体し、位置関係を確認した上で再度組み付ける。ただし、解体によりさらに矧目に沿って剥落が進行する恐れもあり、その場合には矧目に沿って接着剤を注入する手法に留める。
- ・各欠失部は檜材で補修する。
- ・台座・光背はすべて解体し、欠失部を補修する。
- ・補修部はすべて古色仕上げとする。

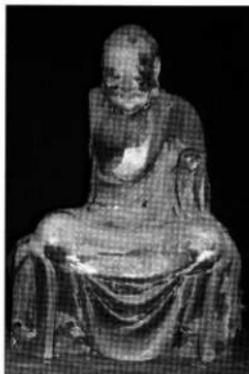
II-103 修理前状況

【損傷状況】

- ・全身の彩色の剥落が甚だしい。特に頭部、差首部、右膝部が著しい。
- ・全面石灰状の埃が堆積し層を成す状態になっている。
- ・右手は肩先より先、左手首、右大腿部より垂下する裳が欠失する。
- ・光背は頭光部を欠失する。
- ・台座は立像用で異なる。

【修理仕様】

- ・汚れ・埃などは可能な限り除去し、剥落部および脆化の甚だしい箇所は合成樹脂・漆・膠などで剥落止め処置をする。
- ・全体の矧目は必要に応じ解体し、位置関係を確認した上で再度組み付ける。ただし、解体によりさらに矧目に沿って剥落が進行する恐れもあり、その場合には矧目に沿って接着剤を注入する手法に留める。
- ・各欠失部は檜材で補修する。
- ・台座・光背はすべて解体し、欠失部を補修する。
- ・補修部はすべて古色仕上げとする。

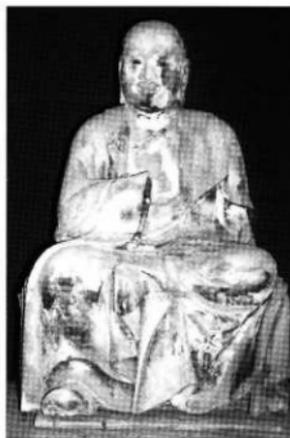
II-94 修理前状況

【損傷状況】

- ・全体に剥落が進行しており、垂下する膝部、脚部の削が離れている。
- ・全身の彩色の剥落が甚だしい。
- ・全面石灰状の埃が堆積し層を成す状態になっている。
- ・右手先が欠失する。
- ・光背は頭光部が欠失する。
- ・台座は部材は残存するが、各所が離れている。

【修理仕様】

- ・汚れ・埃などは可能な限り除去し、剥落部および脆化の甚だしい箇所は合成樹脂・漆・膠などで剥落止め処置をする。
- ・全体の刳目は必要に応じ解体し、位置関係を確認した上で再度組み付ける。ただし、解体によりさらに刳目に沿って剥落が進行する恐れもあり、その場合には刳目に沿って接着剤を注入する手法に留める。
- ・各欠失部は檜材で補修する。
- ・台座・光背はすべて解体し、欠失部を補修する。
- ・補修部はすべて古色仕上げとする。

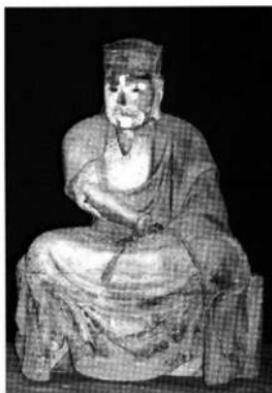
Ⅱ-95 修理前状況

【損傷状況】

- ・全体に矧目の離れや緩みが顕著。差首部に損傷あり。
- ・体部左側材が内剝により矧目が切れて、用を成さない状況にある。
- ・全身の彩色の剥落が甚だしい。
- ・全面石灰状の埃が堆積し層を成す状態になっている。
- ・右手先が欠失する。
- ・光背は頭光部を欠失する。
- ・台座は部材は残存するが、矧付部が離れている。

- ・汚れ・埃などは可能な限り除去し、剥落部および脆化の甚だしい箇所は合成樹脂・漆・膠などで剥落止め処置をする。
- ・全体の矧目は必要に応じ解体し、位置関係を確認した上で再度組み付ける。ただし、解体によりさらに矧目に沿って剥落が進行する恐れもあり、その場合には矧目に沿って接着剤を注入する手法に留める。
- ・各欠失部は檜材で補修する。
- ・台座・光背はすべて解体し、欠失部を補修する。
- ・補修部はすべて古色仕上げとする。

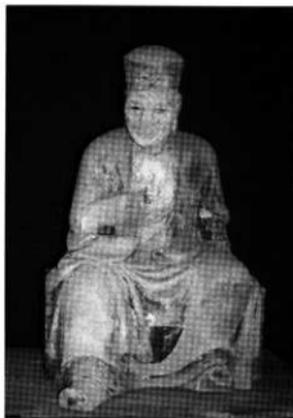
Ⅱ-102 修理前状況

【損傷状況】

- ・各矧目が離れ、差首部が落ち込んでいる。
- ・両脚部の間が内剝によって大きく欠失している。
- ・全身の彩色の剥落が甚だしい。
- ・全面石灰状の埃が堆積し層を成す状態になっている。特に下地が甚だしく素地を

露出する状態の部分が多々ある。

- ・ 右手は前膊部より先、左杵先が欠失する。
- ・ 光背は頭光部が欠失する。
- ・ 台座は部材は残存するが、一部離れている。

【修理仕様】

- ・ 汚れ・埃などは可能な限り除去し、剥落部および脆化の甚だしい箇所は合成樹脂・漆・膠などで剥落止め処置をする。
- ・ 全体の矧目は必要に応じ解体し、位置関係を確認した上で再度組み付ける。ただし、解体によりさらに矧目に沿って剥落が進行する恐れもあり、その場合には矧目に沿って接着剤を注入する手法に留める。

- ・各欠失部は檜材で補修する。
- ・台座・光背はすべて解体し、欠失部を補修する。
- ・補修部はすべて古色仕上げとする。

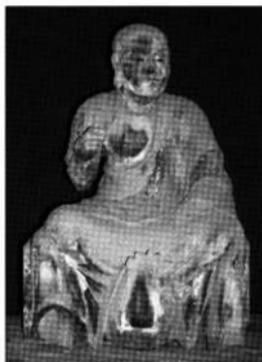
Ⅱ-85 修理前状況

【損傷状況】

- ・各刳目が緩み、全身の彩色の剥落が認められる。
- ・全面石灰状の埃が堆積する。
- ・右大腿部の一部が欠失する。
- ・光背は頭光部が欠失する。

- ・台座は部材は残存するが、一部離れている。

- ・汚れ・埃などは可能な限り除去し、剥落部および脆化の甚だしい箇所は合成樹脂・漆・膠などで剥落止め処置をする。
- ・全体の矧目は必要に応じ解体し、位置関係を確認した上で再度組み付ける。ただし、解体によりさらに矧目に沿って剥落が進行する恐れもあり、その場合には矧目に沿って接着剤を注入する手法に留める。
- ・各欠失部は檜材で補修する。
- ・台座・光背はすべて解体し、欠失部を補修する。
- ・補修部はすべて古色仕上げとする。

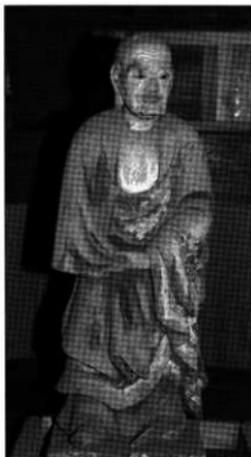
II-85 修理前状況

【損傷状況】

- ・全身に彩色の剥落が認められる。特に前部より後部が甚だしい。
- ・全面石灰状の埃が堆積し層を成す状態になっている。
- ・右手先が欠失する。
- ・光背は頭光部が欠失する。
- ・台座は部材は残存するが、矧付部は全て離れている。

【修理仕様】

- ・汚れ・埃などは可能な限り除去し、剥落部および脆化の甚だしい箇所は合成樹脂・漆・膠などで剥落止め処置をする。
- ・全体の矧目は必要に応じ解体し、位置関係を確認した上で再度組み付ける。ただし、解体によりさらに矧目に沿って剥落が進行する恐れもあり、その場合には矧目に沿って接着剤を注入する手法に留める。
- ・各欠失部は檜材で補修する。
- ・台座・光背はすべて解体し、欠失部を補修する。
- ・補修部はすべて古色仕上げとする。

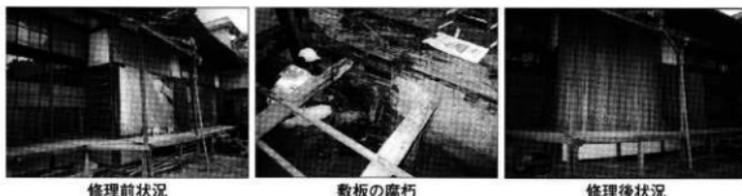
金亀会館の建物の東側は、本堂と書院棟の間の屋根の谷樋が破損して雨漏れを生じており、雨漏れによって書院棟の敷板、その外側の壁面や雨戸などの腐朽が進行していた。平成21年6月22日に本願寺金亀教堂から寄付を受けたのを期に、谷樋を取り替えるとともに、敷板を張り替え、壁面と雨戸に焼板を取り付けるなどの修理を施した。なお、金亀会館については、平成23年度から歴史まちづくり事業によって本格的な保存修理を予定しており、今回の修理はあくまで応急的な修理に留めた。

修理前状況

敷板の腐朽

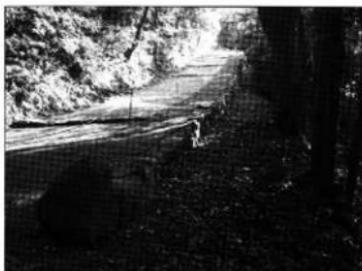
山崎山道西側の石垣も近年影らみが顕著になっており、今年度の保存修理箇所とした。事前の発掘調査では、石垣の内側およそ 0.7 m 幅で裏込石が確認され、その奥には地山の上に 4 層の整地層を入れて石垣の天端を調整していた。なお、裏込石の中から石仏 1 点、整地層内から鯿の破片 1 点を検出した。彦根城内での石仏確認

保存修理が完了した山崎山道西側石垣

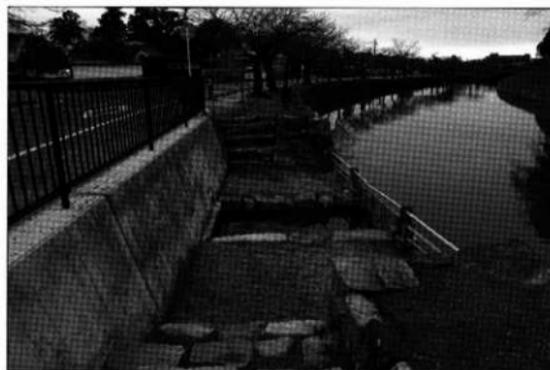
保存修理を完了した広小路御舟入石垣

当所の保存修理は、発掘調査の成果を尊重し、平坦面に砂を敷いて保護するとともに、腰巻石垣に接する隅部の石垣の欠損を補った。
