# 山代郷北新造院跡

史跡出雲国山代郷遺跡群北新造院跡(来美廃寺)  
発掘調査報告書

2007年3月

島根県教育委員会

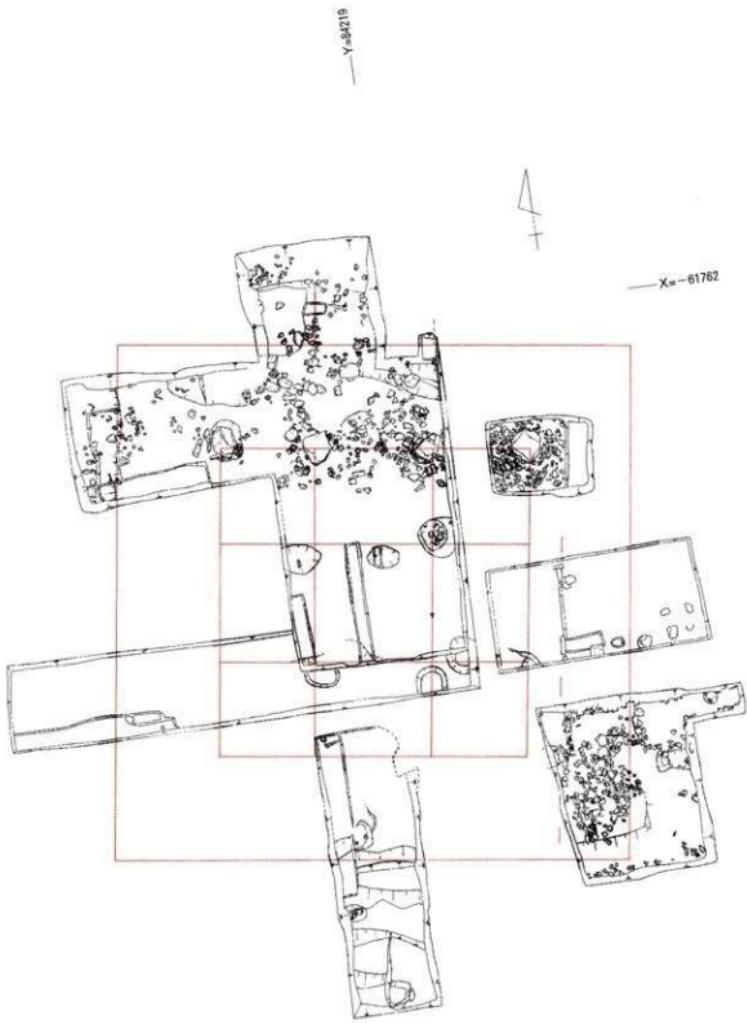
第6図 第1基準遺構実測図 ( $S = 1 : 100$ )

**4. 第1基壇小結** 17-1、18-1・2Trにより想定される建物跡は、 $3 \times 3$ 間の正方形で、各柱間は $1.95+2.4+1.95$ mと考えられる。また基壇縁は、南東隅に不安定さを残しているが、ほぼ $11.7$ mの正方形に復元でき、基壇の出は、 $2.1$ mであったと考えられる。第1基壇北列の礎石上面が $34.2$ m付近であるのに対し、南東隅の位置は、 $32\sim33$ mと低い場所である事から、基壇下端部の勾配位置や外装流出などの影響による漏りだと思われる。なお、基壇外装は確認できなかった。

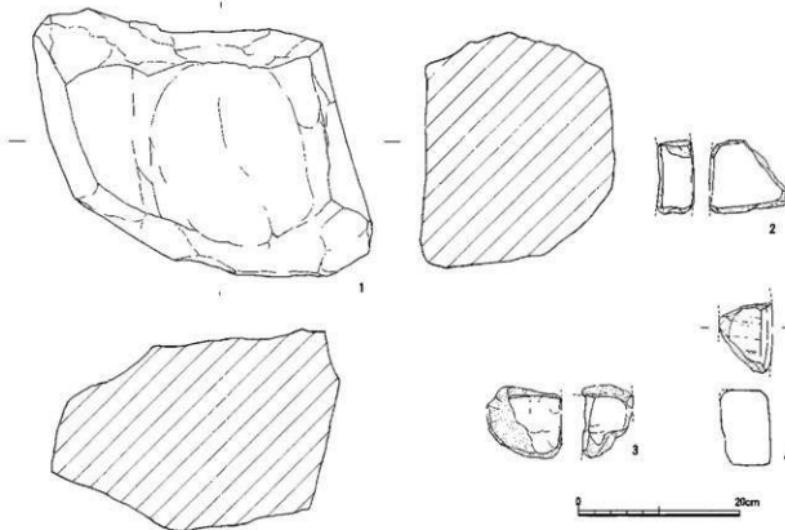
第18図 第1基壇出土石製品実測図 ( $S = 1 : 6$ )

第1基壇下方の17-1Trでは瓦と石が詰まった土坑（SK01）を検出した。SK01からは18-1が出土している。柔らかい印象の砂岩で、1面が平らに加工されているが、他面は自然面と考えられ、1面が欠損している可能性がある（風化のため判断できない）。形状から小型の礎石と思われるが、SK01では横倒しの状態で検出されており、少なくとも原位置ではない。18-1は、第1基壇に使用された礎石を、後世になって落とし込んだと考えられる。第2基壇では長径が1mを超える大型の礎石が使用されているが、第1・4基壇では長径60cm程度の小型の礎石が使用されている。

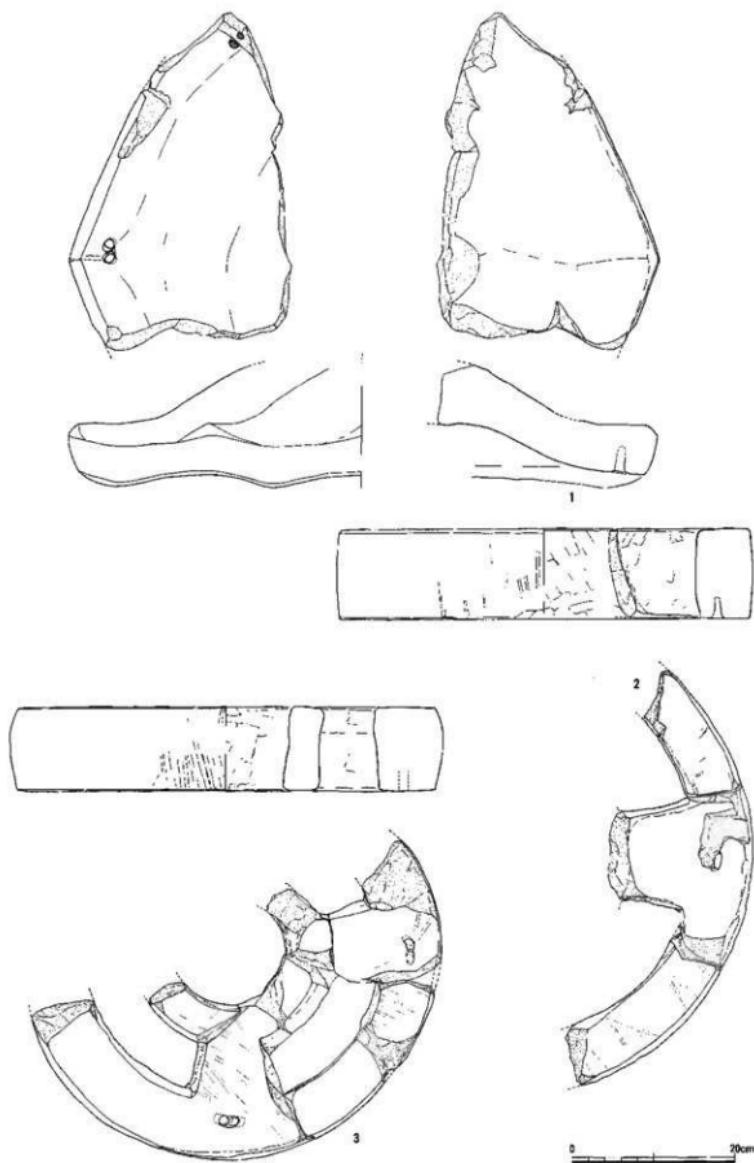
第19図 第3基出土石製車輪実測図(1) ( $S = 1 : 6$ )

19-3は、軸2本と内輪の破片が接合したものである。19-3によって、第3基壇相輪の九輪が4軸であることが確定した。基本的な形状・調整は19-2と同様であるが、内輪内側についても粗い調整で済まされている。内輪内面の断面形は上側が開く形状になっているが、そうした形状を意識して加工されたように思えない。擦管と考えられる部材には、下端面に雨仕舞いの為の加工が見られるが、19-3内輪にはそうした細工は見られない。

20-1は、外輪のみの破片である。調整が難で、厚みが一定していない。風鐸設置痕等の細工はなく、上下は不明である。

19-1は、出土状況から風鐸を伴う天蓋と判断でき、平頭ではない。通常の塔相輪は、九輪の上部に水煙を乗せているが、水煙を欠き、天蓋を乗せる例は室生寺五重塔のみが現存<sup>(註1)</sup>する。室生寺五重塔では天蓋の下に宝瓶が置かれている。北新造院跡に置いても天蓋を架ける必要がある何かが存在したと考えられる。出土遺物にはそれを思わせるものがないが、室生寺五重塔と同様に金属製の宝瓶が用いられたのではないだろうか。

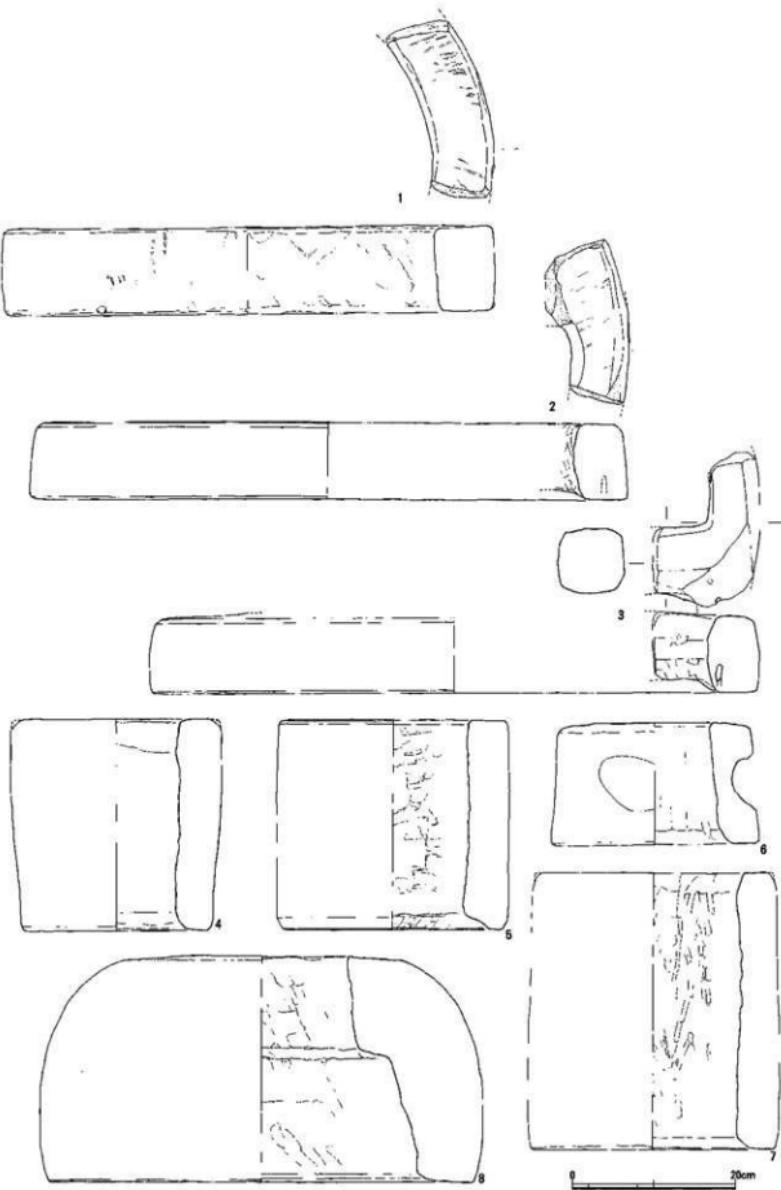
第20図 第3基壇出土石製相輪実測図(2) ( $S = 1 : 6$ )

20-4～7は擦管と考えられる管状の石材で、上下端部まで接合できたものである。20-4・5は、高さがほぼ等しい。20-6・7については同じ様な高さになるものが無く、他の管状の石材についても、同程度の高さが予想されることから、九輪間に使用される擦管と判断した。端部は、片面が水平に切られているが、他面は内面側に窪むような形状の加工が見られる。雨仕舞いのための工夫と考え、窪みがある面を下端と判断した。高さはいずれも約26cmで、厚さは約6cmである。内面側の調整が粗い。20-6は、高さ約15cmしかない小型の管状を呈す。内径は下端側でも16cm程で、上層に来ると判断される。外面には、半円形の窪みが見られるが、意図的なものか石材自体の自然な剥離なのかは判断できない。下端面の内側には他の擦管と同様に雨仕舞いのための面取りが見られる。20-6は、1/4程度が残存しており、軸が付く可能性は少なく、九輪内輪ではない。九輪よりもさらに上部の宝珠等の部材を支える擦管と判断される。第3基壇の塔相輪には天蓋(19-1)が乗ると考えられることから、天蓋を支えるか、その下にあったかもしれない宝瓶(註2)を支える擦管と考えられる。

擦管は、両端が残る破片が少ないが、少なくとも最も小さい20-6、最も大きい20-7は各1点しか見られず、図示していない擦管の小片についても、中間的な高さである20-4・5にはほぼ等しいと考えられる。これらの擦管が九輪間に位置する可能性が高い。20-7だけが高さが高いことから相輪最下層で伏鉢の直上に載ると判断した。極端に小さい20-6は、九輪より上の龍車や宝珠に関わると思われる。

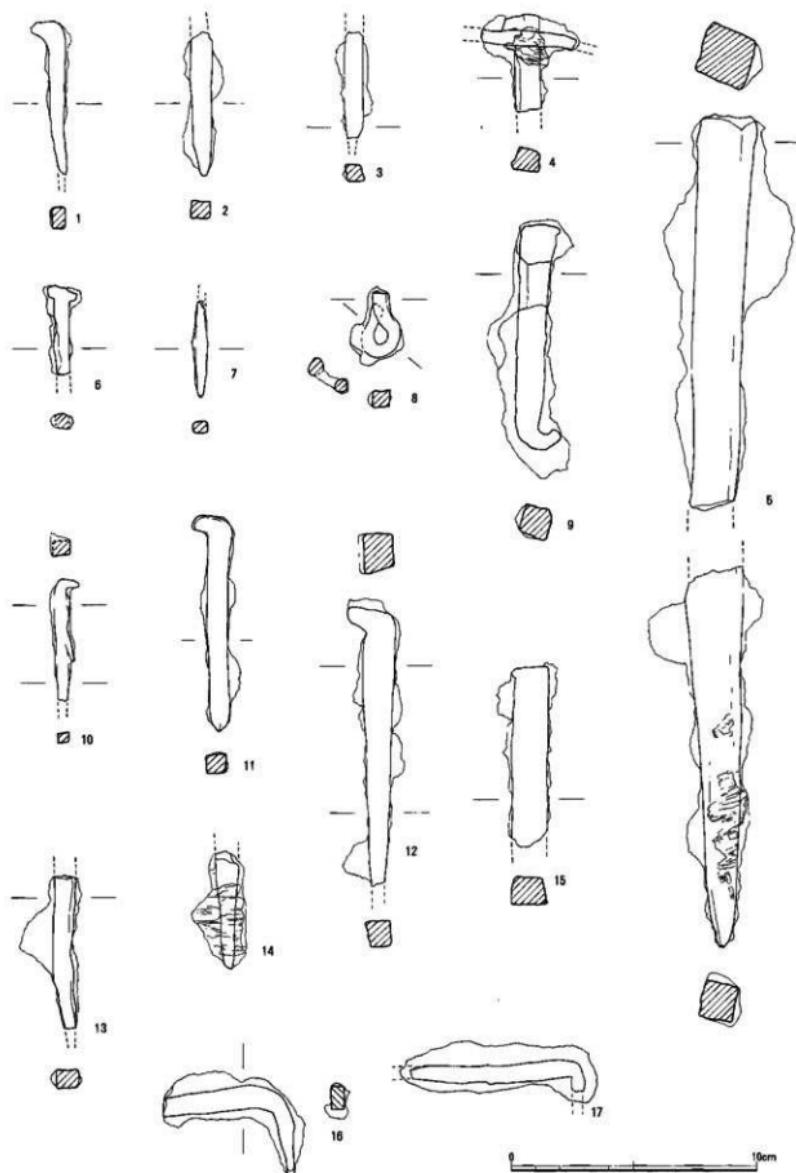
第23図 第1・3基壇出土鉄製品実測図 ( $S = 1 : 2$ )

23-9は、頂部に小さな折り曲げが見られる釘状の鉄製品だが、先端近くで、急激に細くなり、鉤の手状を呈するものである。X線画像では先端は尖っていないが、欠損によるものかどうかは判

23-15は、頂部を小さく折り曲げた鉄製品で、23-9と同様である。下端部の形状は、欠損のため判らない。18-3Trで出土した。

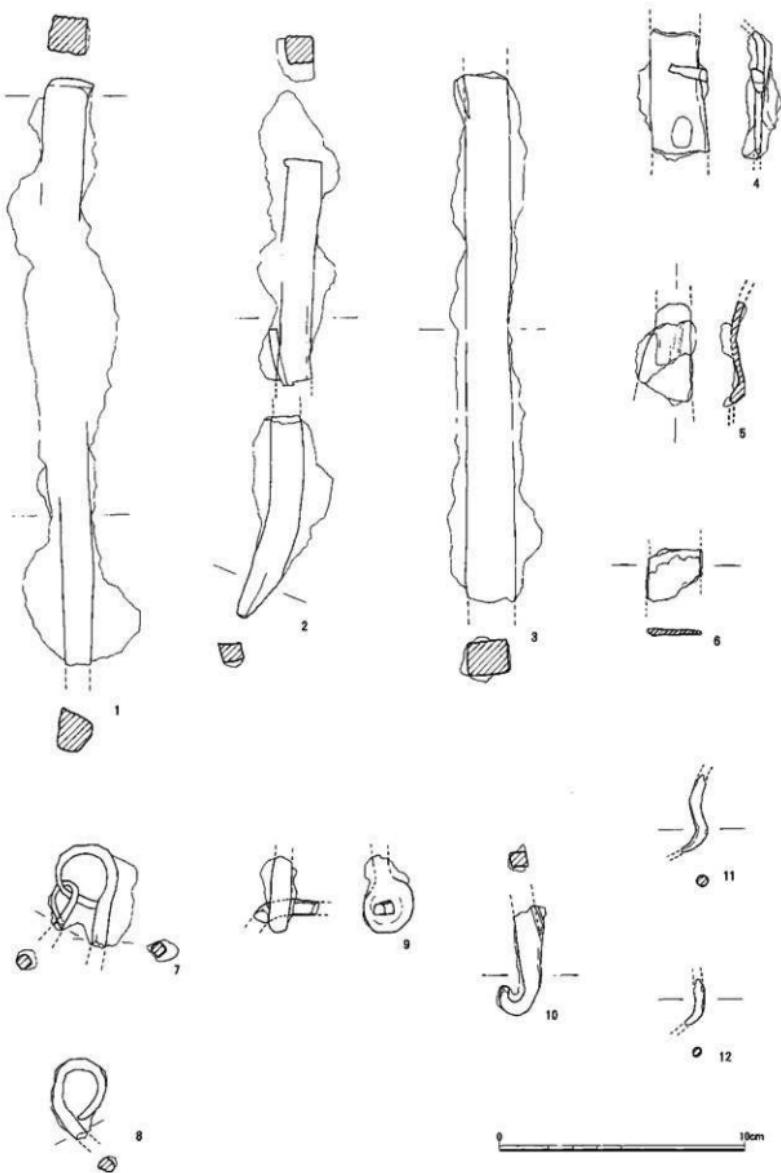
第24図 第3基壇出土鐵・銅製品実測図 (S = 1 : 2)

24-11・12は18-3Tr P 2から出土した銅線である。表面はほとんど剥落しており、本来はもう少し太いはずである。P 2は、風鐸設置痕を残す九輪部材(19-3)が出土しており、それに伴う可能性が高い。

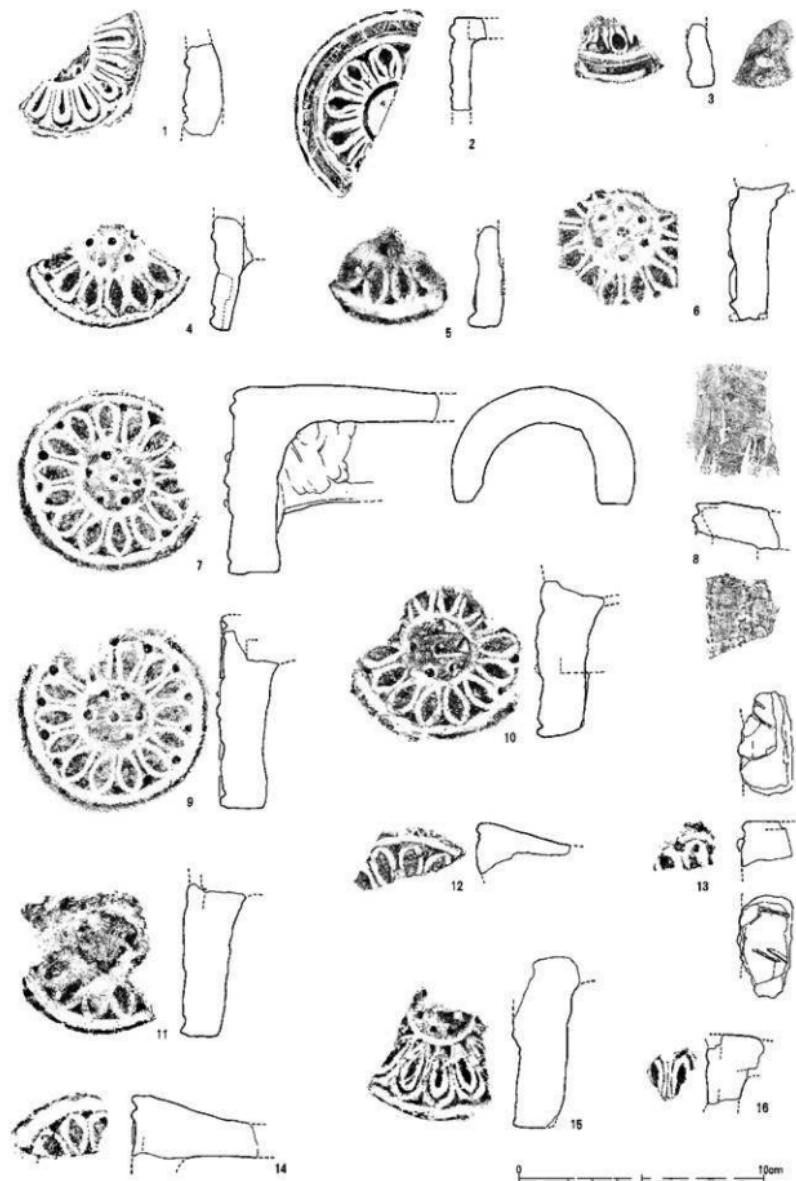
第25図 第1・3基壇出土軒丸瓦実測図(1) (S = 1 : 4)

25-1はI類軒丸瓦である。過去の調査では3片が知られているが、瓦当部の大きな破片ではなく、詳細な文様構成は判らなかった。中房を一段高くシャープに作り、蓮子の数は不明である。単弁14～16葉に復元でき、蓮弁は圓線で縁取る。間弁の表現は無い。過去の出土品から、1段高い外縁に連珠文が廻る事が判っている。瓦当面には黄緑色の自然釉が薄く付着しており、非常に堅く焼成されている。過去の出土品は、外縁から丸瓦部が一体となっており、別造りした瓦当内区を丸瓦部凹面に接合していることが判っている。丸瓦部凹面には、模骨痕は見られない。18-3Trから出土しているが、表土中のため、第2基壇から落ちてきた可能性も否定できない。

25-7～14はⅢb類軒丸瓦で、29-1～3も同様であろう。Ⅲa類、南新造院Ⅲ類軒丸瓦と同范である。瓦当部が厚く造られ、丸瓦部取り付け方法が異なる。中房に明瞭な范傷を残すものが多く、25-12には、蓮弁とその圓線を繋ぐ傷が見える。范傷の進行により、Ⅲa類→Ⅲb類に変化したことは明白である。25-8は、丸瓦部頂部の小片であるが、瓦当蓮弁間の珠文が残っており、Ⅲb類軒丸瓦と断定できた。25-13は逆に丸瓦部が剥離したもので、接合部にはヘラによる刻みが見られる。25-8、29-2は還元炎で焼成されるが、多くは酸化炎で焼成され、褐色を呈す。基壇毎の出土数では、第2・3基壇で最多である。

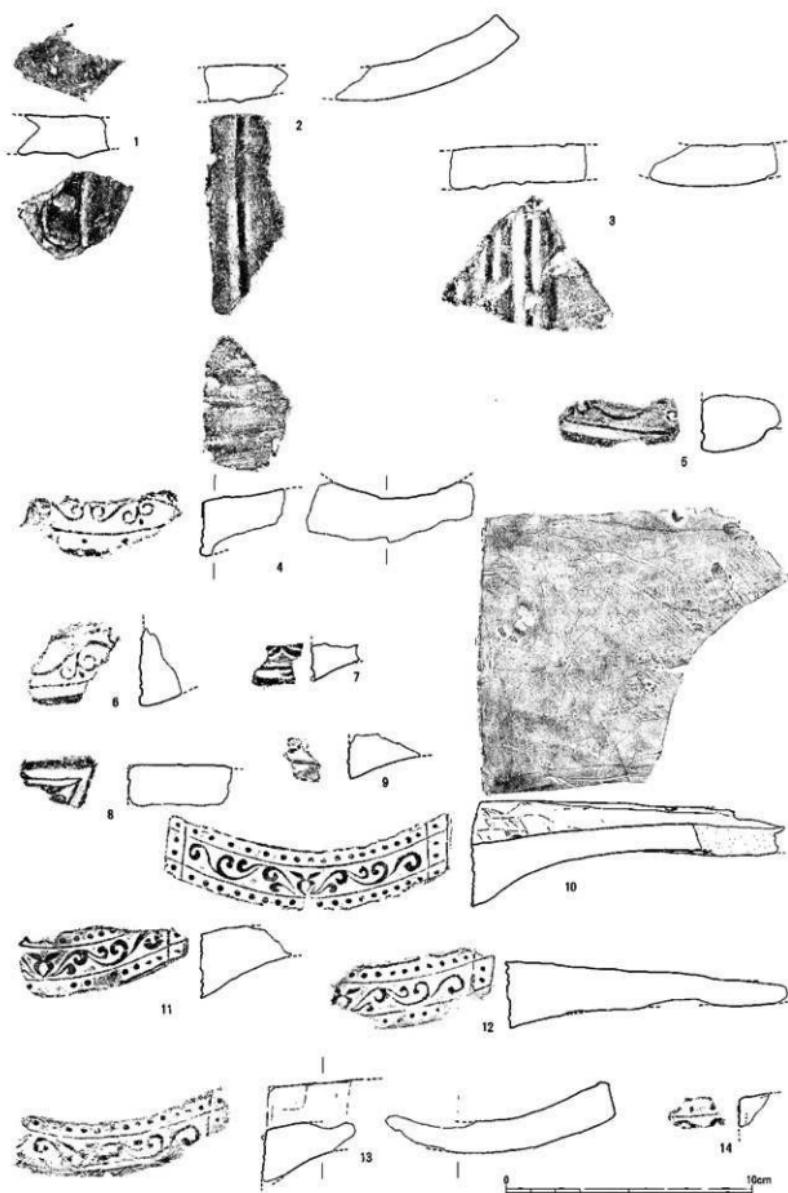
第27図 第1・3基壇出土軒平瓦実測図(1) (S = 1 : 4)

27-1は1a類軒平瓦の顎部である。顎面に数条の突帯を配し、その間に指ナデによる波状文を施している。この破片は、瓦当部から最も離れた突帯を中心とした部分で、突帯より後方には波状文が見られない。淡黄白色を呈し、やや軟質である。過去の出土品で見ると、瓦当文様は二重弧文で、青灰色を呈し、硬質に焼成されるものが日立ち、白色に近い軟質のものも見られる。

27-4はII類軒平瓦で、教吳寺跡2形式軒平瓦(註8)、南新造院跡1類軒平瓦と同范と考えられる。過去の出土品や南新造院跡出土品で見ると、主文様は両脇から派生する均整唐草文で、上下外区と脇区には珠文を配している。少なくとも下外区と脇区の間は斜めに界線を置き文様帯を分けている。27-4は、凹面側が剥離している可能性が高く、瓦当上部に上外区文様が全く存在しない。平瓦部凹面に統一しているように見えるが、平瓦部凹面に補強粘土を追加しているかも知れない。平瓦部凹面は弧深が非常に深く、模骨痕を残している。下外区には小さな外縁が残っているが、顎部は剥離している。顎部の剥離の状態から、段顎の可能性が高い。酸化炎気味に焼成され、明褐色を呈すが、過去の出土品では青灰色を呈す個体が目立つ。過去の出土品でも基本的に段顎だが、一部には曲線顎に近い傾斜を持ち、小さな段で段顎を表現する個体が知られる。

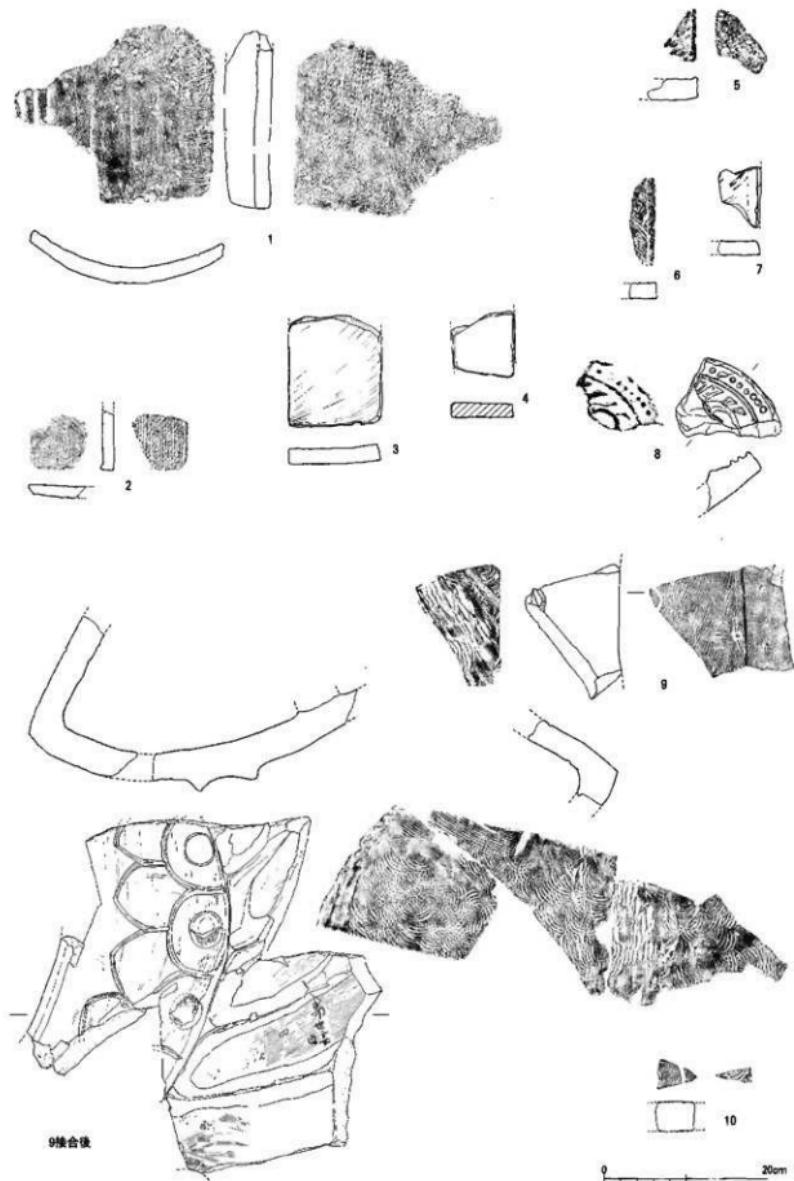
第41図 面戸瓦・熨斗瓦・鬼瓦・鶴尾実測図 ( $S = 1 : 6$ )

**道具瓦と考えられる瓦** 41-4は平瓦IV類であるが、片側の端部を丸く打ち欠いたもので、面戸瓦の可能性がある。狭端側左側部は凸面側から、広端側左側部は凹面側から連続的に打ち欠いている

ように見え、作業地で回しながら打ち欠いた様子がうかがわれる。

41-2は熨斗瓦と考えられる。平瓦IV類と似た成型で、極端に薄く、湾曲が見られない。41-3は無板状を呈し、端部に小さな切り欠きを設けている。41-4も小さな板状を呈する。文様等は見られない。熨斗瓦か埠であろう。

41-8は鬼瓦である。既報告の鬼瓦と同范で、右日の上の部分である。右目が剥離し脱落している。

**鶴尾** 北新造院跡では鶴を突き出で表現し、縦帶の前方に鱗状の文様を持つ、いわゆる山陰系の鶴尾が知られている。今回の調査で鶴尾片は、第2基壇正面の参道推定地と第1基壇の東よりで小片2点(41-9・10)が出土した。この内41-9は既報告の第43図・44-2と接合し、両者をつなぐ事となった(41-9左下)。41-9は脊稜をまたぐ小片で、外面は平行タタキの後ハケメで調整される。脊稜を挟み左右面で、調整の程度が異なる。また、湾曲も右面が緩やかに湾曲するのに対し、左面は直線的で、左右対称ではない。内面には同心円文の押さえ具痕跡が残るが、外面と同様に左右面で押さえ方が異なる。接合資料では、左面の一部から脊稜を跨ぎ、右腹部接合痕まで続く破片ができ、全体像の復元に大きく貢献した。41-10は鱗状文様の一部を含む小片で、全面にハケメが施されている。既報告掲載資料の再検討の結果、鶴尾全体像がある程度推定できるようになったほか、部位の同定作業から2個体が存在する可能性が高まった。2個体分の鶴尾は、製作技法や胎土・焼成に差は見られず、ほぼ同様の鶴尾が対になって使用されたと思われる。過去の調査を含め、第2基壇周辺からしか出土していない事から、これらの鶴尾は金堂である第2基壇で使用されたと考えられる。

**鶴尾の復元(第43図右)** 今回の調査で出土した鶴尾片は、小片がわずかに2点出土しただけであるが、脊稜(註14)の小片1点が、既報告の2点を繋いで接合できることが判明した。非常に大きな破片となつたことから、鶴尾の全体像を復元する手がかりになると想え、過去の出土鶴尾片全てを再検討した。これ以上の接合資料は見られなかったが、既報告において基底部と考えられていた既報告15-2が右側面頭部近くの破片であることが判明したのは、前述のとおりである。

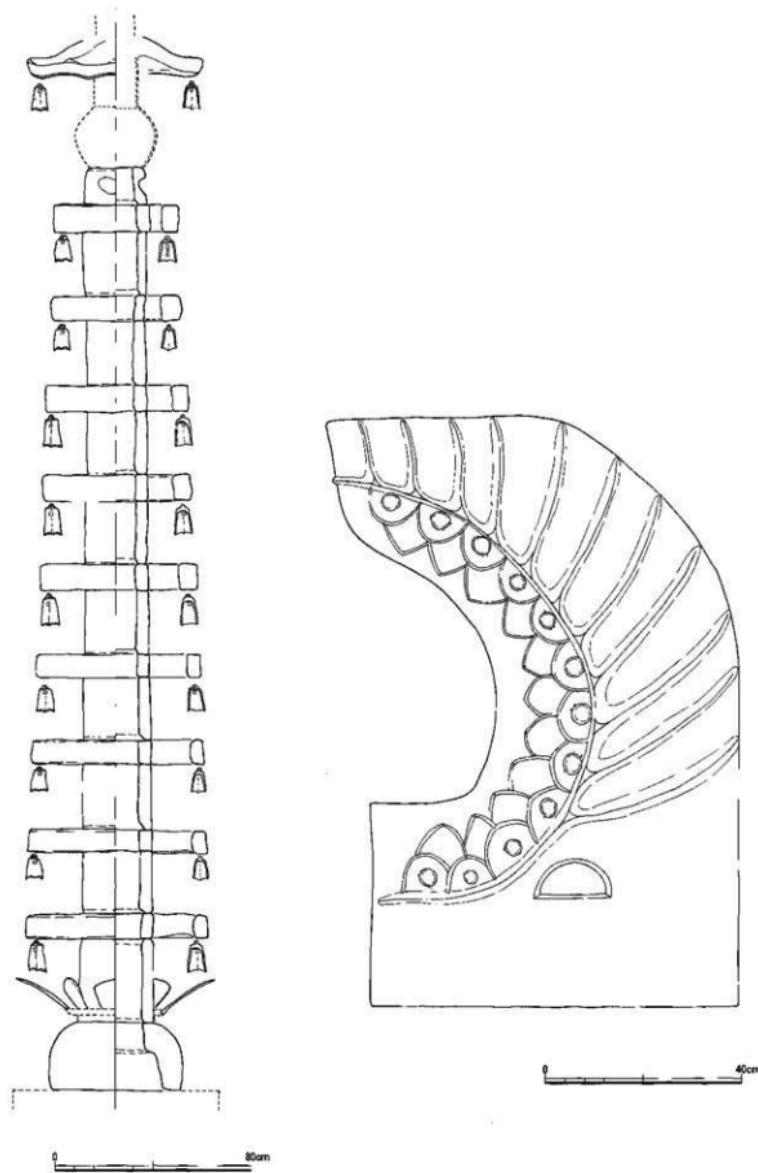
第43図 東塔相輪・金堂鰐尾復元想像図（相輪S=1:20、鰐尾S=1:10）

各破片から確定した位置関係は次のとおりである。

左面においては基底部から半円形スカシ下端までの破片があり、半円形スカシ下端の高さは22.5cmである。

左面の一部から脊稜を経て右内面腹部接合位置まで及ぶ破片があり、右半円形スカシの一端をかすめている。脊稜と半円形スカシの位置関係、脊稜と腹部の位置関係が決定した。

右面鶴端部から腹部接合痕までの破片があり、鰐の出は約15cmである。なおこの破片は、鰐の位置関係から脊稜を含む破片と重なる位置関係にあり、別個体である。胎土・焼成に差はなく、金堂大棟上で対になる個体と考えられる。

頭部の破片から、当初縦帯と考えられていた突帯と鱗状文様が頭部近くまで達する。頭部が半円形に近い断面であるとすると、頭部基底部の幅は約50cmになる。

発掘調査によって古代の地方の塔の細部形状が判明したことは、特筆に値する。北新造院東塔（第3基壇）には、全国的にも数少ない石製の相輪が乗っていたことが判明し、通常あるはずの水煙を欠き、天蓋を乗せていた可能性が高い事が判った。水煙を欠き天蓋を乗せた塔相輪は、国内では室生寺以外では知られておらず、特異である。以前から、出雲地方で出土する古代の瓦に新羅的な要素が含まれることは多くの研究者が指摘しており、北新造院跡出土瓦も例外ではない。今回の調査によって国内に類例の少ない水煙を欠く石製相輪が確認でき、双塔伽藍の可能性が高まったことは、金堂の瓦積み基壇も含め、改めて渡来人との関わりを考えさせる。

金堂の屋根に乗っていた山陰系鶴尾の全体形状が推定でき、金堂の屋根が入母屋造りであったことが確定した。

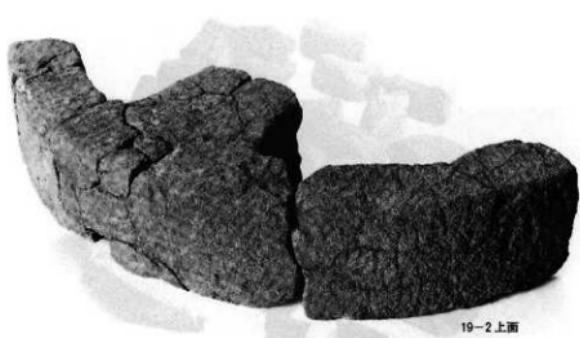
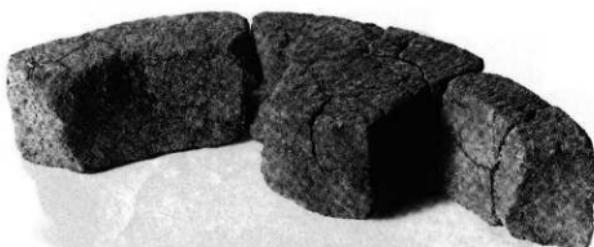
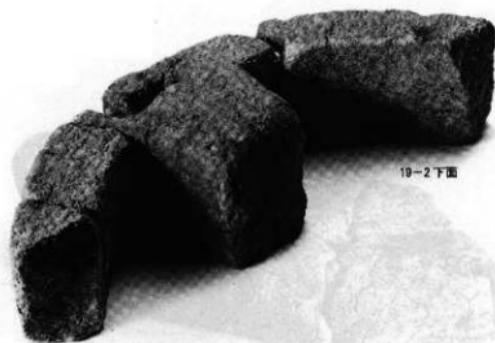
19-2 上面

19-2 内面

19-2 下面

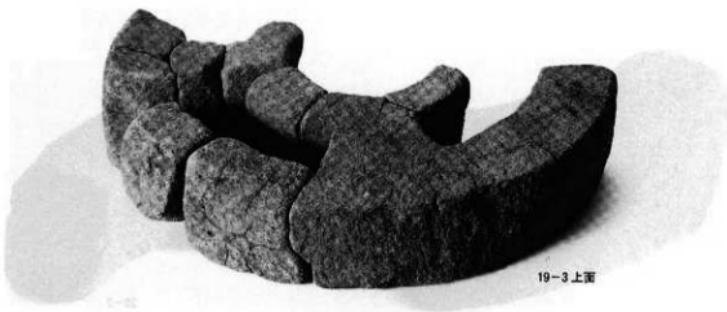
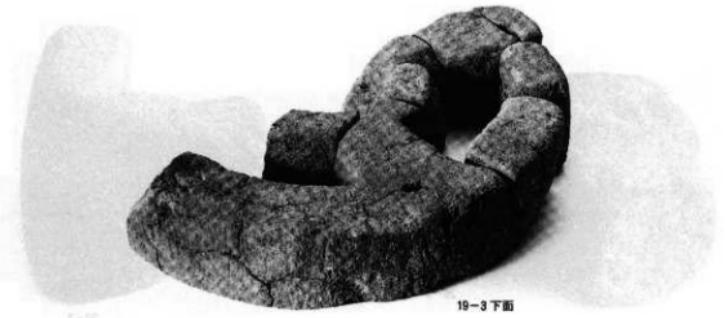
19-3 上面

19-3 下面
