名勝玄宮樂々園

# 範囲確認調査報告書

平成23年3月

彦根市教育委員会

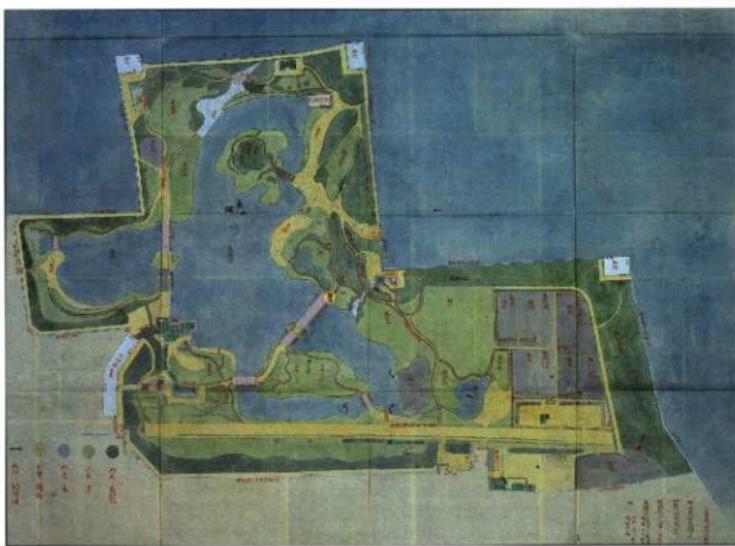
資料5「玄宮園分間図」

**資料5 玄宮園分間図** 厚手の楮紙に玄宮園を3分1間の割合で描いた平面図である。縦143.6cm、横167.5cmを測る。表紙に「玄宮園分間図」、本紙には「玄宮園三分一間画図」と墨書きで記されている。また、本紙右下の隅には「廻り四百八十九間一尺」「町數八町九間…尺」

「壱敷九千八百三十坪八分」と書かれ、玄宮園の池である魚躍沼の規模については「杜若沼ヨリ蓮池北之角迄渡り百二十七間半」「御船小屋ヨリ春風持砌迄渡り七十間」と付記されている。一方、左下隅には「裁籠」「芝」「水」「鋪砂」「鋪石道」「道」それぞれに色分けが表記され、図にはその色に従って彩色が施されている。また、図中には庭園を構成する個々の名称と寸法が詳細に墨書きされるなど、現在の玄宮園を検討する上で有用である。

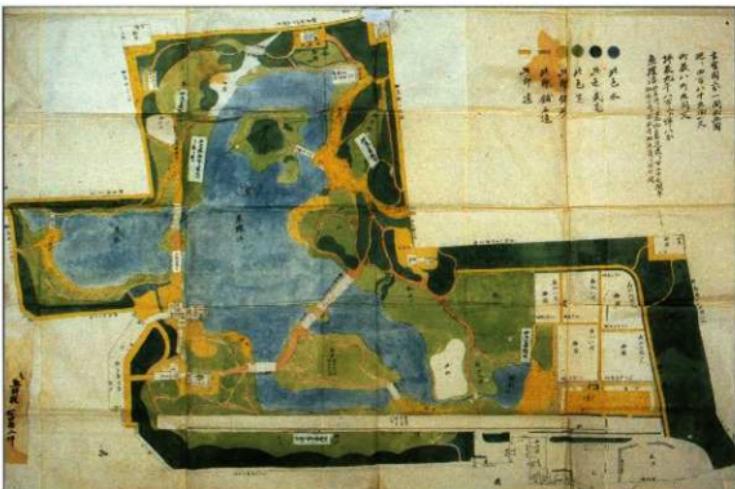
資料6「玄宮園三分一間割画図」

資料6 玄宮園三分一間割画図 玄宮園を3分1間の割合で描いた平面図である。資料5と極似する図であるが、図中の表記や墨書きに一部省略が認められるとともに、資料5には無かつた付箋が6枚貼られている。資料5とは異なり薄葉紙に描かれており、資料5のなしの可能性を考えられる。

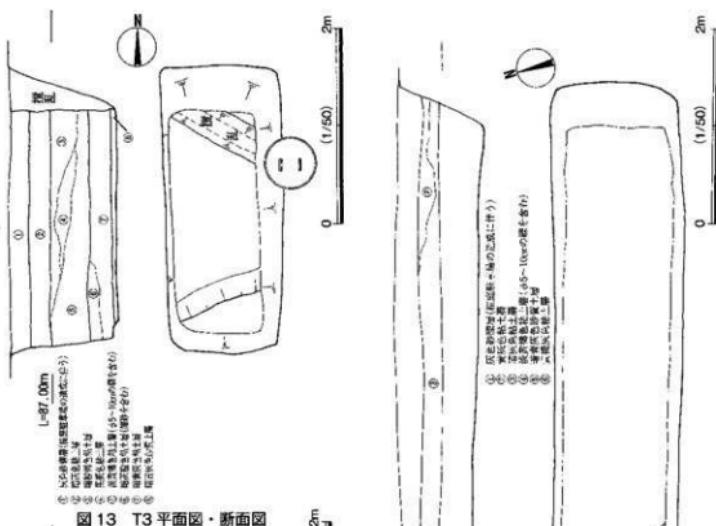
図 13 T3 平面図・断面図

乱を受けている状況であるが、遺構面についてはほぼ影響を受けていない。層序については(図13)のように、駐車場のために碎石が敷かれている表土の灰色砂礫層がGL-15cmまで堆積しており、以下に暗灰色粘土層の現代の造成土、暗橙褐色粘土層・黒褐色粘土層と淡黄褐色粘土層の近代期(明治から大正期)の造成土が堆積しており、最下層が暗青灰色砂質土層、GL-1mで江戸期の造成土が検出される。

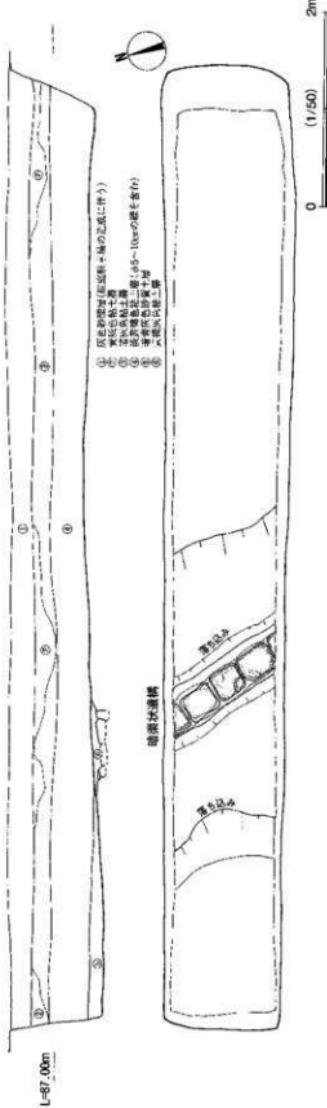
図 15 T5 平面図・断面図

場のために碎石が敷かれている表土の灰色砂礫層が GL-15cmまで堆積しており、以下に黄灰色粘土層、暗灰色粘土層の現代の造成土、淡黄褐色粘土層の近代期（明治から大正期）の造成土が堆積している。調査区の中央部と西端部で二段階の落ち込みを検出している。これは中央部から落ち込みが始まり、西端部で傾斜が比較的急勾配に変換し、さらに落ち込んでいくものである。この西端部からの落ち込みについては、T3の落ち込みと同様のものと考えられる。埋土についても T3 で見られたものと同様の暗青灰色砂質土層を確認することができた。やはり、微細砂と粘土が混じるものであり、水が滞留していた痕跡と判断できるものである。さらに、GL-90cmで最下層の江戸期の造成土が検出される。この最下層の造成土については添圧がなされているようで、硬く締まっている状況であった。この最下層は、西側に緩やかに落ちていく形で、約 4% 勾配となる。このことから T3 で検出された落ち込みの対岸であると考えられるものであり、杜若沼の規模を考える上で貴重な情報と言える。

また、この調査区のはば中央部上位の落ち込みと下位の落ち込みの傾斜変換点の中間地点で暗渠状造構が検出されている。これはほぼ南北の方向軸で検出されたもので、やはり、暗渠の上蓋が露出しかたちで検出され、後世の搅乱がこの高さまで及んでいる状況である。暗渠の上蓋については長辺約 45cm、短辺約 30cm の漆喰タタキ製のものであり、漆喰を叩いて成形したものである。また、蓋の上面と下面についてはノミ状の工具による綾杉状のケズリ調整がなされ、平滑に仕上げられているものである。さらにこの暗渠状造構の漆喰製の桶は埋設に際して黄褐色粘土の粒子の細かい粘土によって覆われている状況であり、漆喰製の暗渠状造構の縦ぎ目の目地を埋め、そこからの漏水を防ぐ目的でなされたものと考えられる。

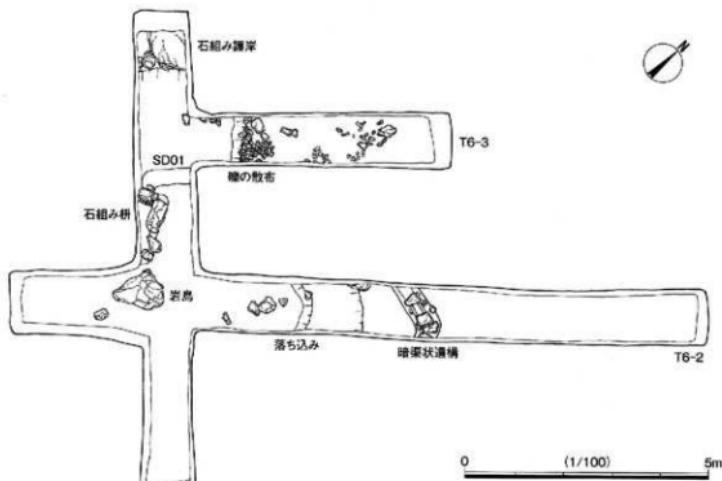
図 16 T6 平面図

T6 については調査対象地の中央に設けた調査区である。絵図と現況を比較し、杜若沼の位置が比定できる箇所に基本となる十字の調査区を設定し、杜若沼の形状把握のために派生する T6-3 を設定した。T6-1 とする南東から北西に伸びる調査区が長さ約 21m、幅約 1m、T6-2 とする南西から北東に伸びる調査区が長さ約 14.2m、幅約 1.1m の規模となり、T6-1 北西端部から北東に派生する T6-3 が、長さ約 5.2m、幅約 1.1m の規模である（図 16）。掘削深度については地点毎に異なるが、十字の調査区の中央に向かうにしたがって深くなる状況で、最深部で GL-1.2m である。層序については基本的に他の調査区と同様の堆積状況を見ることができ、第 1 層が灰色砂礫層、第 2 層が暗灰色粘土層であり、以下に淡黄褐色粘土層、暗灰褐色粘土層、暗灰色粘質砂層、青灰色砂質土層、暗橙灰色砂礫層、暗黃灰色粘土層等が堆積している（図 18・19・20）。

最下層の造成土については添圧がなされているようで、硬く締まっている状況であった。この最下層はほぼ平坦な面を呈し、落ち込み部分の傾斜角は十字の調査区の中央に向かって落ちていく形で、T6-1 の南東端から中央へ約 10% 勾配、T6-2 の北東端から中央へ約 3% 勾配となるものである。この落ち込み埋土としては、青灰色砂質土層と暗青灰褐色粘土層であ

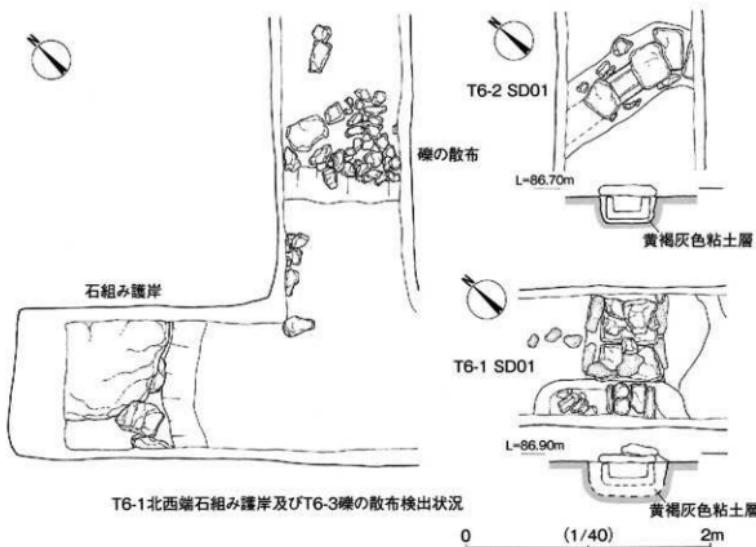
図 21 T6-1 北西端部分平面図及び T6-1SD01、T6-2SD01 平面図・断面図

また、T6-1の北西部分で確認されている溝SD01についても、暗渠状遺構の一連のものであると考えられる。北壁部分で一部掘削を行い深さを確認した結果、深さ約8cmの上弦の円弧状の断面形状が確認できた。埋土としては一層の堆積である。これは他の調査区で確認できている暗渠状遺構とは異なった埋土のもので漆喰タタキ等の痕跡もないことから、竹管や木管等が本来は埋設されており、それが失われた状況と判断できるものである。断面観察からは竹管や木管等の痕跡のようなものは確認できなかったため詳細については不明であるが、遺構埋土の堆積状況が単層で埋没していることから何らかの管等を抜き取った痕跡である可能性が高いと考えられる。このSD01はT6-1西壁付近で屈曲して後述する石組みの壁に開いた穴に連結する状況であり、屈曲に関しては約90°近い角度のものであるが、屈曲点は鋭角ではなく隅丸状の形状である。

この調査区では、一部石組みの護岸と考えられるものが検出されている。T6-1の北西端

の部分で検出された者で調査区の幅を超えていたため石材の大きさについては確認できていないが、二石を確認しており石組みであったと考えられる。しかしながら上部が平坦になっており、高さ的にも低いことから本来はこの上にもう一石載っていた可能性も考えられるものである。「玄宮園図」(写真17)を観察しても杜若沼の護岸に石組みの部分が確認でき、絵図の描写を裏付ける情報であると言える。また、T6-3の西側では直径3cmから15cm程度の礫の散布が確認できている(図21)。この散布箇所は落ち込みの傾斜変換点部分に集中していることから、石組みの裏込め栗石であった可能性が考えられるものである。礫についてはチャート石材が中心で、彦根山及び佐和山山塊を構成している岩石である。この礫の散布についてはT6-2の西端の落ち込みの傾斜変換点でもわずかに確認できており、これも石組みの裏込め栗石であったと考えることができる。T6-1で検出されている落ち込みの傾斜変換点については礫は検出されておらず、微細砂が堆積している状況である。こちらの部分に該当する箇所は、「玄宮園図」(写真17)、「玄宮園三分一間割画図」(写真18)を観察しても南東から南西岸にあ

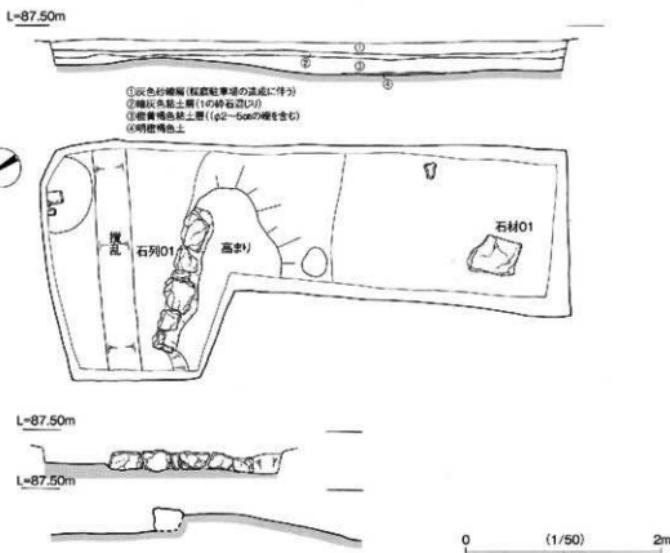
図25 T7 平面図・断面図

T7については、調査対象地である桜場駐車場の西端部に設けた調査区である。調査区の規模は長さ約5.4m、幅約1.6mのもので、北端部を西側に約幅1.8m、長さ約1.3m拡張したことからL字形の平面形となる。深さは約30cmの深度まで掘削を行い、この高さで江戸期の造成土を検出した。遺構面については直上の包含層にまで搅乱が及んでいるもののほぼ保存されていた状況である。層序については、基本的に平成20年度に実施したT1及びT2で確認された堆積状況が観察できており、(図25)のように、駐車場のために碎石が敷かれている表土の灰色砂礫層がGL-12cmまで堆積しており、以下に暗灰色粘土層の現代の造成土、橙黄褐色粘土層の近代期(明治から大正期)の造成土が堆積しており、最下層が江戸時代の

造成土となるが、この上層に一部約3cmの江戸期の遺物包含層である明橙褐色土が堆積している状況である。この最下層の造成土については添圧がなされているようで、硬く締まっている状況であった。この最下層については調査区南端部分からやや高くなっていく約13%の登り勾配になっており、調査区の北端部で検出された石組みの石列から約18cm程度低くなる。この石列の南側の最も高くなった部分においては第4層が検出できず、近現代の造成による搅乱が直接江戸時代の造成土面に影響を与えていた状況が確認できた。

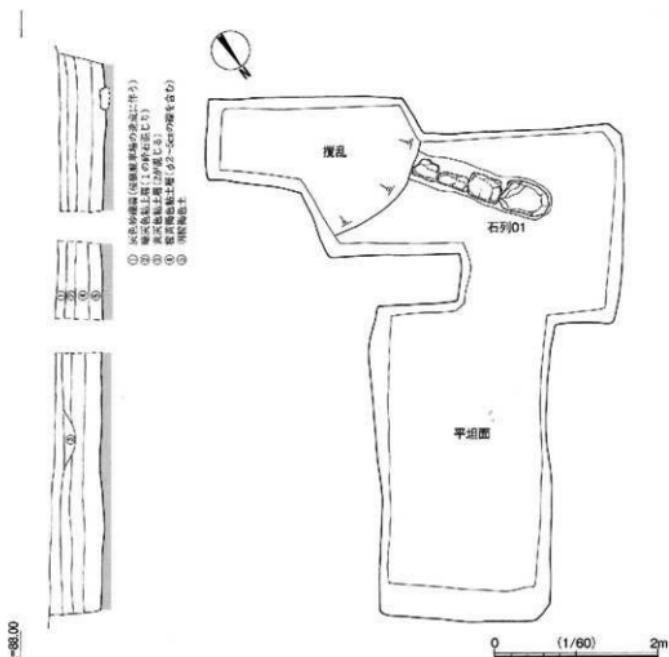
図 26 T8 平面図・断面図

この調査区では、南東方向から北西方向に伸びる長さ約1.8mの石列が検出されている。これは、北西端のものが最も大きな石材が使用されており縦約60cm、横約40cmで、高さ約9cmを計るものである。それ以外のものは縦約40cm、横約30cm以下で、高さ約8cm前後を計るものであり、北西端のものよりも比較的小さいものである。これら石列の上面はほぼ同一の高さで揃えられており、建物土台が載る石列であると考えられる。また北西端のものには建物の柱が載り、礎石となると考えられる。これらは堀方をもって第5層の江戸時代の造成土である淡黄褐色粘土層に設置されているものであるが、南東部分で造成による搅乱を受け失われているよう、石列を追うために南東方向に調査区の拡張を行ったが、検出はされなかった。

この石列については、湖東流紋岩の石材が使用されており、上面も加工が見られないもの

で、形状的に都合のいいものを寄せ集めて利用しているようである。またこの石列についてT7で検出しているもの異なり、どちら側にも面を持たないものであり、特に視覚の方向を意識しては設置されておらず、建物土台としては外側に面しているものではなさそうである。

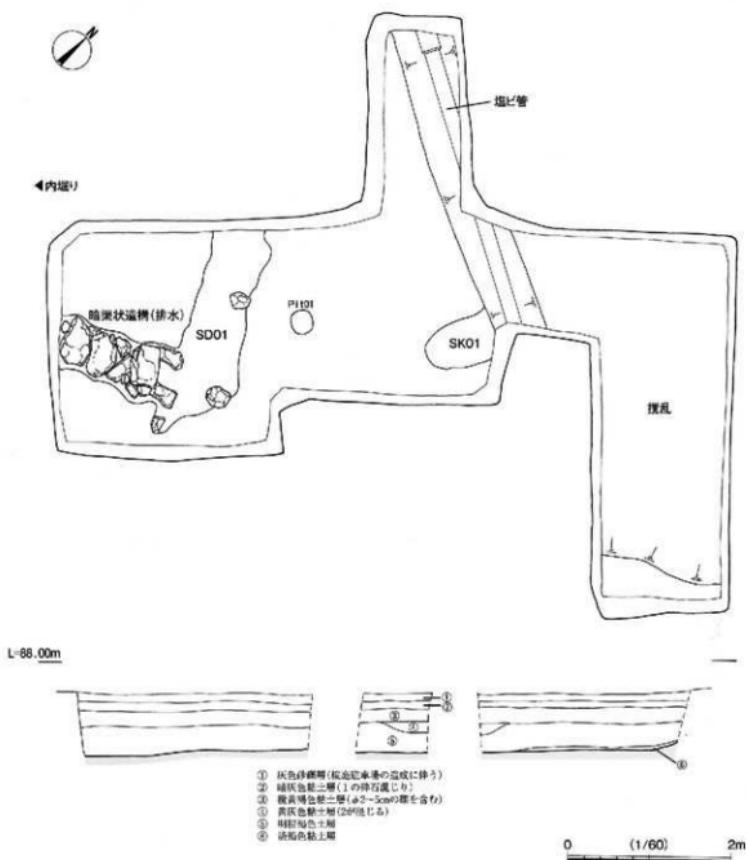
図 27 T9 平面図・断面図

査区の規模は長さ約8.4m、幅約3.0mのものを中心として北東端を東方向へ中央部を西方向へそれぞれ幅約1.0m、長さ約2.0mを拡張させたものとなる。深さは約70cmの深度まで掘削を行い、この高さで江戸期の造成土を検出した。遺構面について近現代の造成によって削平を受けている状況である。層序については、基本的にT8他の調査区で確認された堆積と同様の状況が観察できており、(図27)のように、駐車場のために碎石が敷かれている表土の灰色砂礫層がGL-12cmまで堆積しており、以下に暗灰色粘土、層橙黄褐色粘土層の現代の造成土、明橙褐色土層の近代期(明治から大正期)の造成土が堆積しており、その直下が江戸時代の造成土となる。T7で検出されているような遺構面直上の包含層は検出されなかつた。やはり、他の調査区と同様にこの最下層の造成土については添圧がなされているようで、硬く締まっている状況であった。

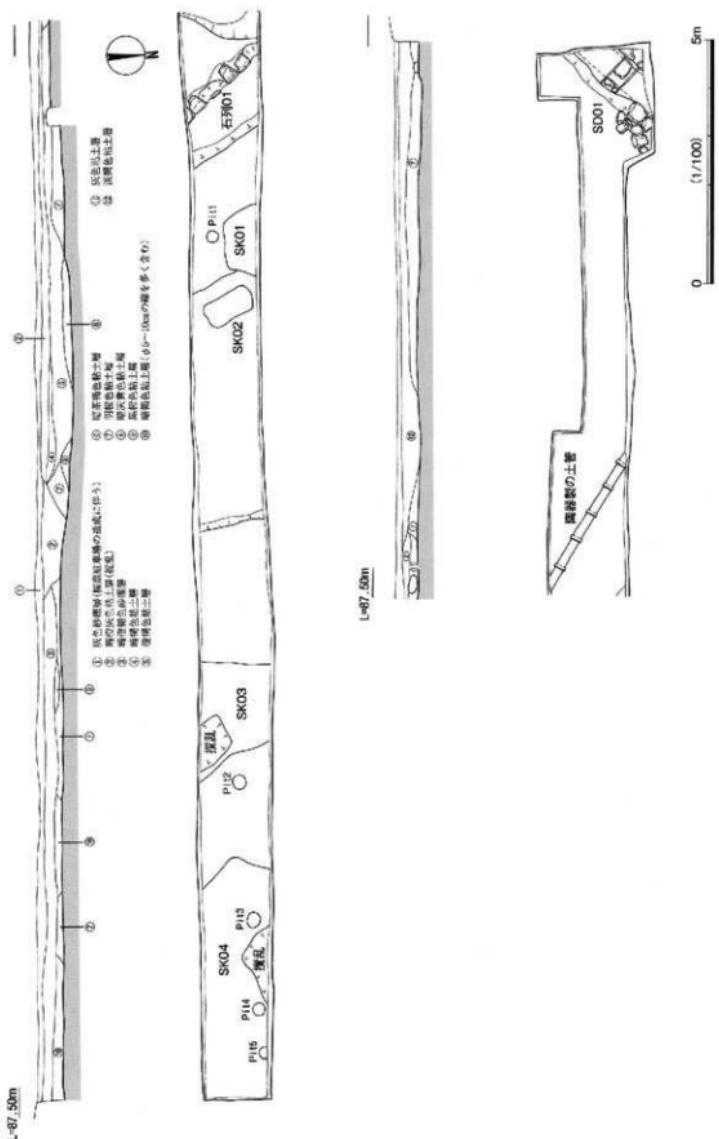
図 30 T12 平面図・断面図

調査区はほぼ中央で検出された石列01については、石材は湖東流紋岩のものである。この石列01より東側は一段落ちて低く成っており、石列よりも西側については高まりとなっている状況である。段差を形成する部分の土留めの石列と考えられるもので、T7で検出された石列01と同一の役割を持ったものであると言える。石材は台形を意識して成形されており、台形の長辺を面とし、短辺が造成の土盛りの側になるように設置されている。面は直線的に通っており、北東からの視覚を意識していることが分かる。また、石材上端面のレベルがそろっていることから堀等の基礎石になるのではないかと考えられる。石材の大きさとしては、ほぼそろっているが、北から3石目のものが非常に小さな石となっており、貼り付けられたように設置されている。裏側には対になるような石列は検出されず、石組みの溝も附属しないもので、緩やかな傾斜がついて石列より東側の一段低い造構面とほぼ同一レベルに落ち着くものであり、この状況もT7で検出したものと類似した造成がなされている。

この調査区の西端部では、石列とそれに伴う石組みの溝SD01が検出された。これらは南西から北東に向かって敷設されたものであるが、検出時は石材と考えられる石が積み重なっ

て確認できており（図31）、図化後にそれらを除去すると、石列とこれと対になって平行するもう一つ石列を検出した（図32）。この間の埋土を部分的に掘削することで底の敷石と考えられるものが検出された。

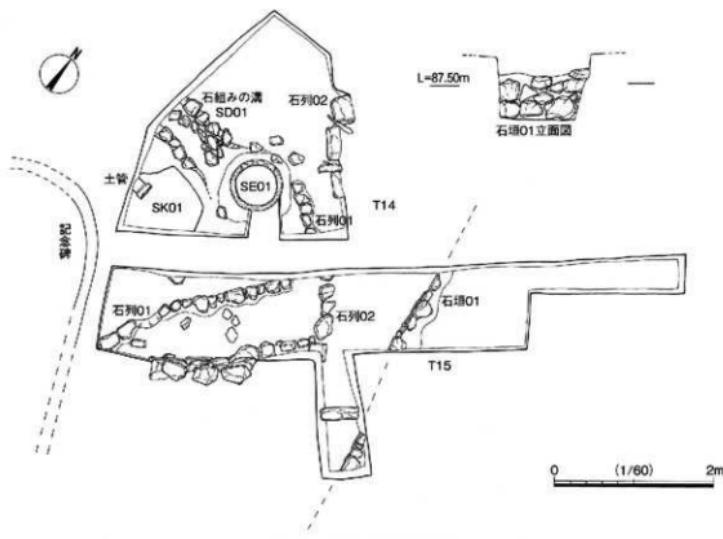
図35 T14・T15 平面図

T14については、現況で井戸枠SE01が可視できる位置に調査区を設定して調査を行ったものである。調査区はほぼ正な5角形のもので、最大幅約2.8mで最大の長さ約2.9mの平面形を成すものである。深さは最深部で約70cmの深度まで掘削を行い、この高さで江戸期

なお、井戸 SE01 に使用されている管状の井戸枠についても、上段のものと上から 2 段目のものまでを検出しているが、上段のものは、コンクリート製であり、上端面などは平坦部が大部分残っている状況で残存状況は良い。これに対して、上から 2 段目のものは漆喰タタキによって成形されているもので、表面の剥離が著しく、端部が欠けているなど、上段のものと設置の年代が異なることが良好に観察できる。遺構面にはこの井戸の堀方が検出され、ここからは江戸期の時期でまとまる遺物が出土している。

次にT14で確認された井戸SE01については、地表に露出しており、調査前の現況観察でも確認できるものであった。井戸枠は上一段がコンクリート製の管状であり、下段は漆喰タキによって成形されたものである。下段のものの表面の風化が著しくかなりの期間が経つてから上端の井戸枠が新たに設置されたと考えられるものである。

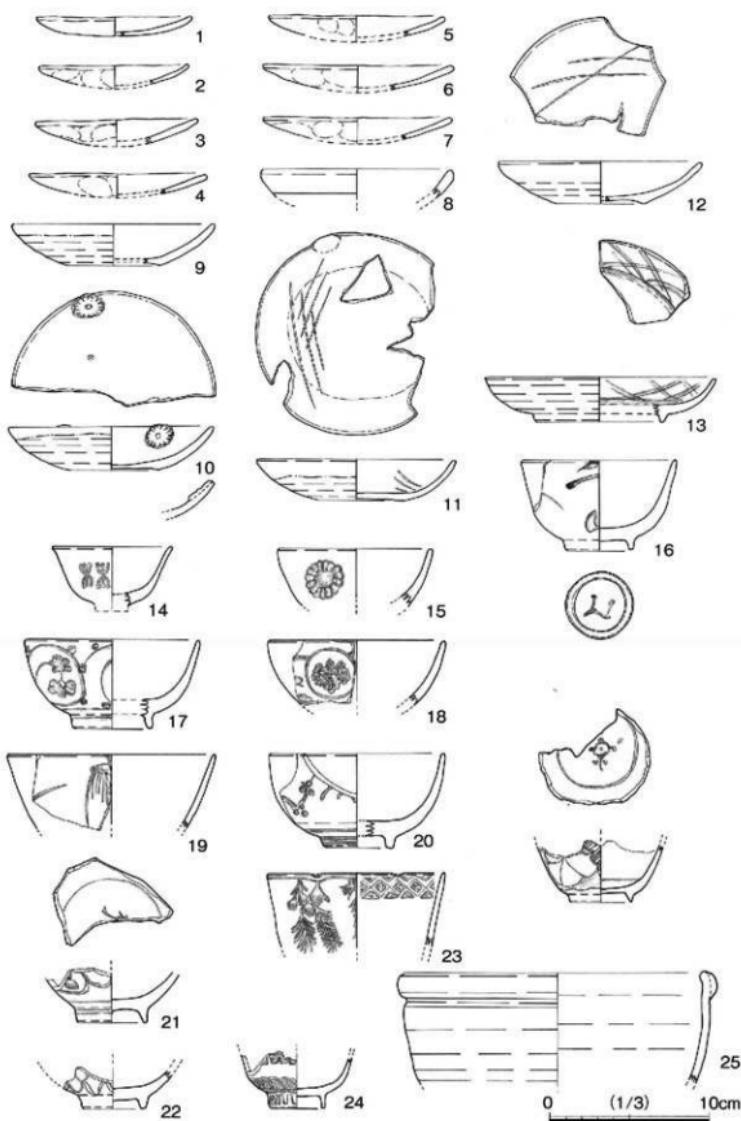
図43 出土遺物

24 は、陶器の碗である。内外面共に草花の紋様を施すものであるが、焼成は軟質であり、釉薬も薄くかけられ、剥離している部分がある。19 世紀前半の京都系の軟質施釉陶器であると考えられる。

25 については、施紋が印刷によるもので、明治期以降のものである。

26は、瀬戸の鉢である。ロクロ成形されており、口縁部には紐状の粘土が重ねられて肥厚部との境界にはヘラ状工具によって沈線が巡らされており、粘土紐の添付に伴う継ぎ目の押り消しの意味を持つ貼り付けナデと考えられる。口径は19.7cmを計り、小片ではあるが、片口鉢である可能性がある。釉薬については灰釉が内外面に集めにかけられているものである。

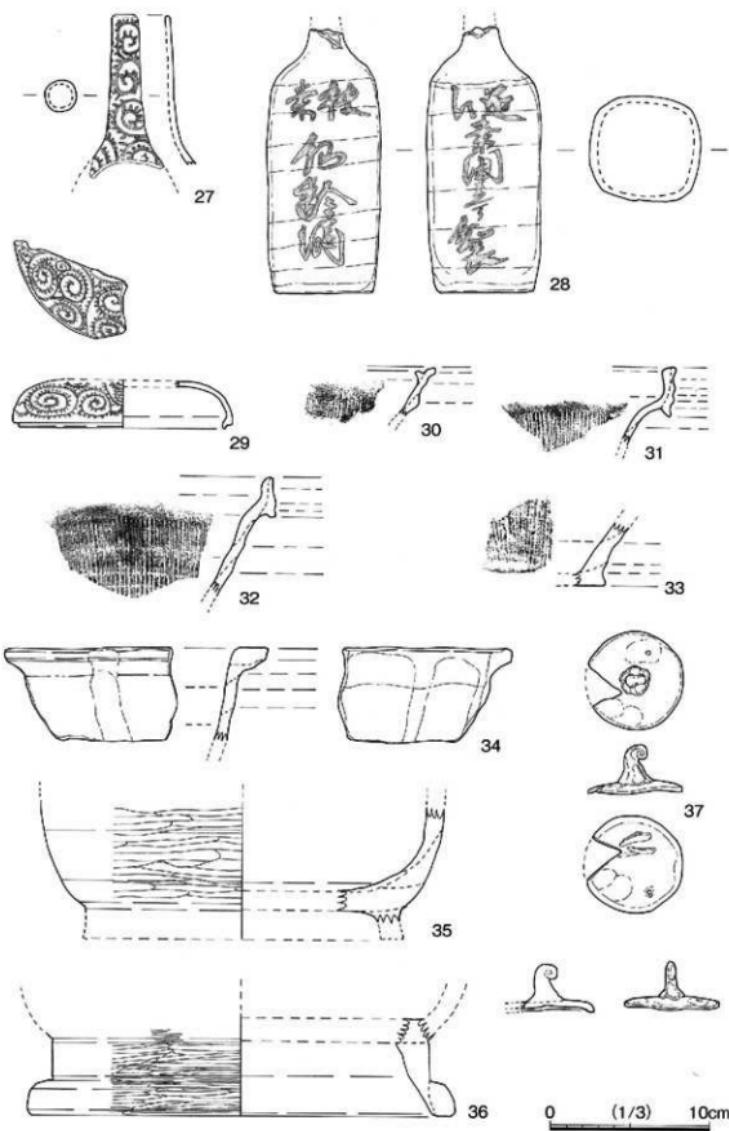
図 44 出土遺物

34は、陶器の鉢である。口縁端部は横方向に幅広の粘土紐を載せることで断面L字に成形され、上端面が広くなるようにしている。体部は波状に湾曲して成形されており、それが口縁部にまで及んで輪花状になっているものである。

35は、火鉢である。ロクロ成形されたものであり、内面にはロクロナデの調整が残っている。底部には高台が付けられていた痕跡が確認でき、内面の高台接合部分には貼り付けナデが見られる。また、内面の底部と体部との境界付近には指頭圧痕が残っており、部分同士の結合の痕跡であると考えられる。釉薬については施されず、体部外面については細かい横方向のヘラミガキが施されており光沢を持たせている。

35は、鳳凸、あるいは火鉢と考えられるものである。体部内面については残存状況が悪く詳細は観察できないが、指頭圧痕跡を認めることができる。高台については端部に粘土紐を貼り付けることで肥厚させて接地面での強度を確保しているものである。また、高台部の内面についてはロクロナデで調整されており、外面には細かい幅の横方向のヘラミガキが施されているものである。釉薬は施されておらずヘラミガキで光沢を持たせたものである。

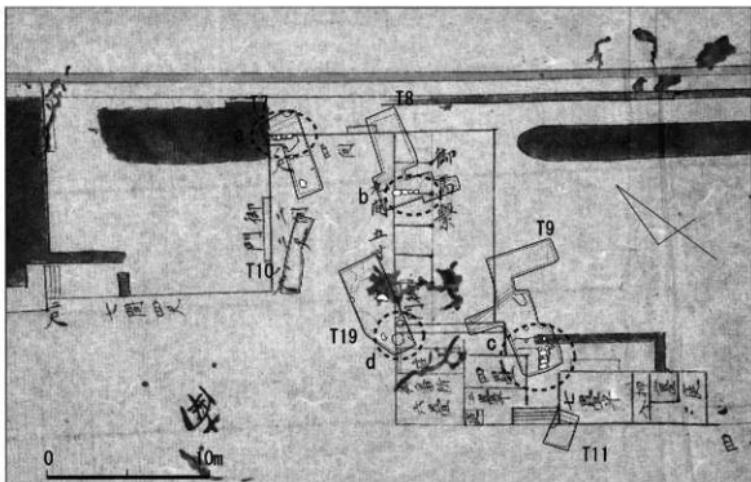
図49 調査地北西部の合成図

絵図と現況の測量図や遺構平面図を比較する場合、当然ながら江戸時代に描かれた絵図と現代の測量図等では測量精度の差によってズレの問題が生じるが、『玄宮園三分一間割画図』の特徴として、下端に描かれている玄宮園の西側の内堀沿いに通る直線的な道路が基本軸となっているようで、絵図の下方1/3程度までは、かなり正確に描かれており、現在の測量図にはほぼ合成することができる。これに対して絵図の上方、直線的な道路よりも離れば離れるほど実際の大きさや形状との相違が生じるということになる。今回の検討の中心となる部分については絵図下半の道路に近接している部分に該当することから、絵図と実測図にそれほどおおきなズレが見られない。このため、絵図と検出遺構を比較する方法としては、絵図をベースにし、その上に遺構図のレイヤーをかけて透過させることが有効と考えられる。この方法による検討結果を以下に述べる。

北西部についてでは、玄宮園の入り口である「御門」、「御馬繫」、「堀」が描写されているが、『玄宮園三分一間割画図』の描写部分をベースに遺構図のレイヤーを重ねたものが(図49)になる。『玄宮園三分一間割画図』は、各部の寸法が間と尺で細かく注記されているもので、三分一間割、つまり一間(六尺六寸)を三分で描いていて、約1/200縮尺に相当するものである。この図を観察していくと、T7で検出した石列01については、「御門」、「御馬繫」、

「塀」でコ字に囲まれた空間の「塀」の部分に比定することができ、「塀」の基礎部分に該当すると考えられるものである。また絵図ではこの部分の北西側に濃い緑色で彩色された部分が接しており、絵図の凡例には「裁籠」と記されている。これは、『玄宮園図』では小規模

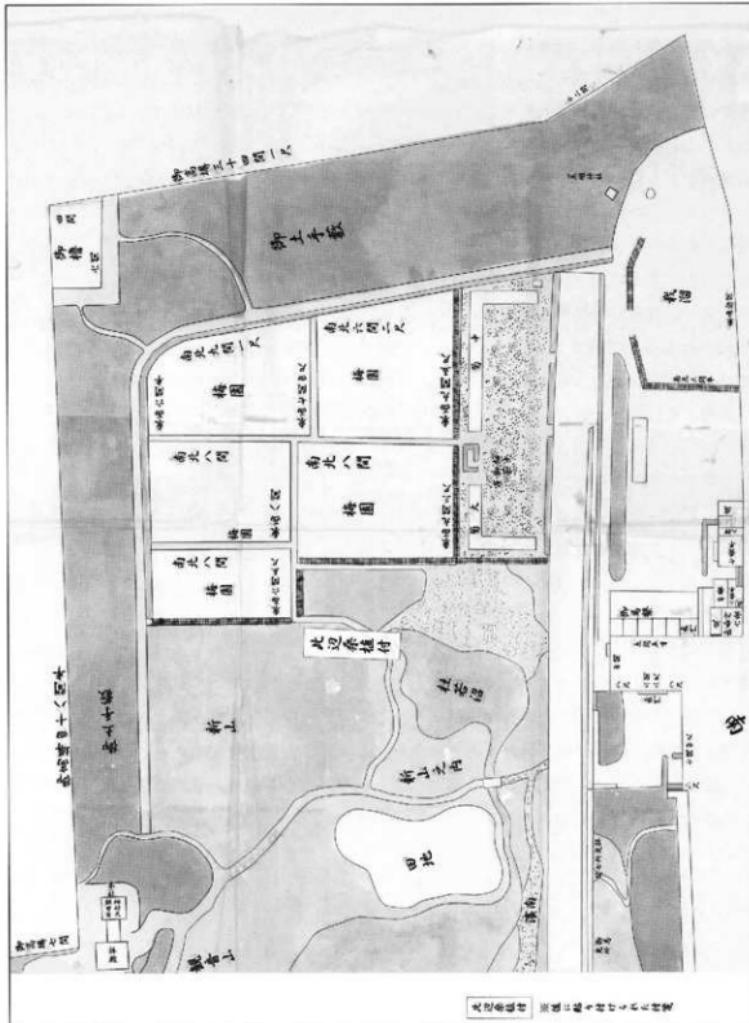
図 51 玄宮園三分一間割面図のトレース図

まず、調査対象地の東部分は「梅園」の注記のある矩形の区画が大小5つ存在する。これ

らは、柵で囲繞され、明確に他所と分離されている部分である、また、それぞれ東西南北の長さの注記が見られ、境界については園路となっていたことが観察できる。この梅園の区画の西に隣接して別区画が見られる。この区画は洲浜と同様の表現がなされ、砂地であったようで、柵と植栽で区画されたもので中央に「畠中御茶屋」と注記され、茶室が建てられていた。この茶室については『玄宮園図』に描写が見られる。その茶室を取り囲む用に「し」字の別区画が2つ存在し、それぞれ「大菊」、「中菊」の注記が見られ、菊の栽培がなされていたようである。その西には「春風埒」と名の付いた馬場が北西から延長してきており、両側は緑色の彩色がなされ、植栽によって区画されている。調査対象地の南西端には、また柵で囲繞された区画があり、「裁溜」の注記がなされる。「裁」、つまり庭園内で使用する植栽の苗木を育て、備蓄しておく施設であると考えられる。また、杜若沼の周囲は洲浜と「新山」と注記される築山で囲まれていたようで、周囲に小径が観察できる。このほか、『玄宮園図』では、「畠中御茶屋」の「春風埒」を挟んだ向かいに屋根付きの盆栽棚が設置されている。
