史跡 小泉八雲旧居（主屋、蔵、廁、供待部屋、  
堀）修理工事報告書

編集 財団法人 文化財建造物保存技術協会  
東京都港区虎ノ門2丁目8番10号第15森ビル  
TEL 03-501-6661

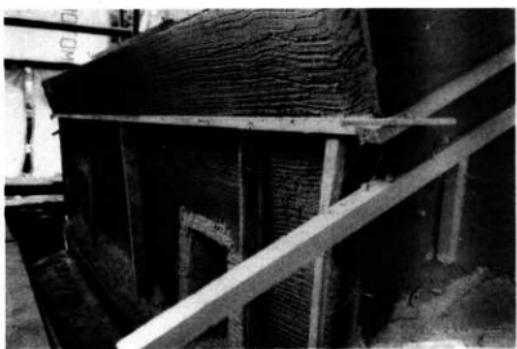
164 軒蛇腹塗

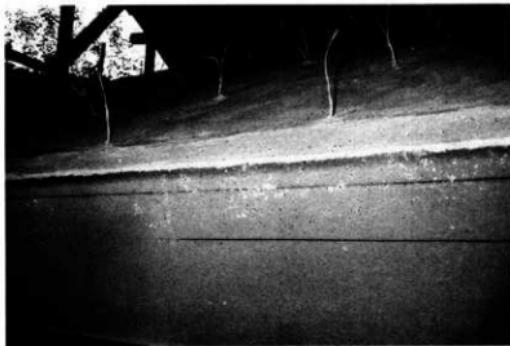
165 軒蛇腹塗り

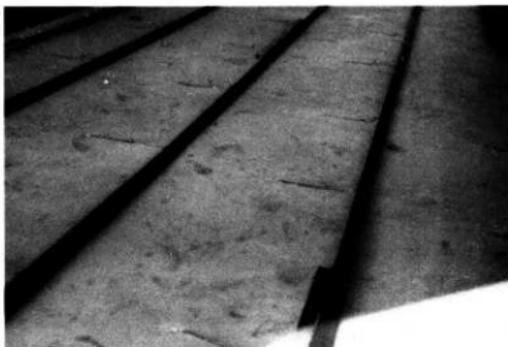
166 屋根置土漆喰塗

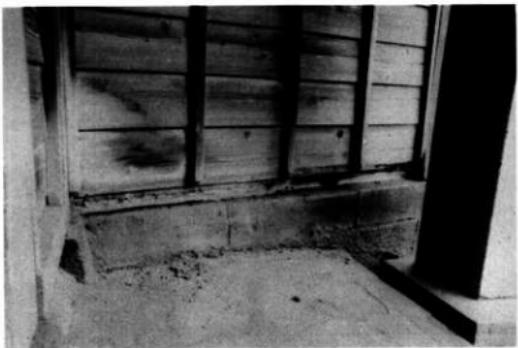
186 屋敷南側廻、柱柱腐朽状況

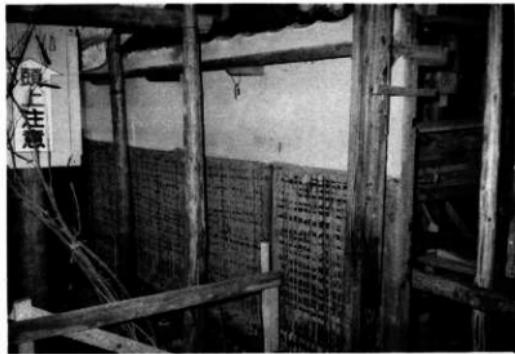
185 表門東袖廻、土台腐朽状況

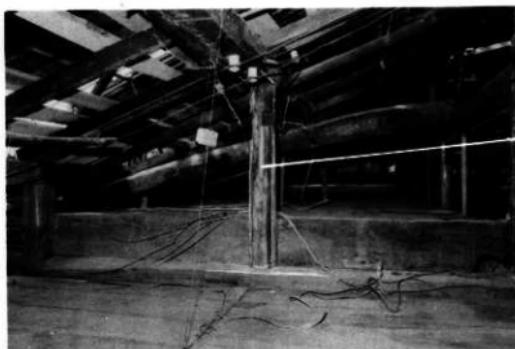
出入口下に残る旧柱礎石

201 あがりたて、出入口下の旧礎石

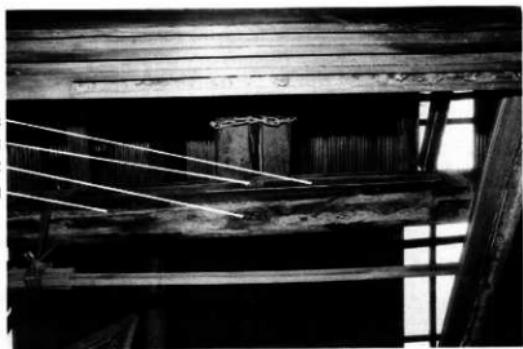
出入口上の旧柱が切断されて残る

202 あがりたて、出入口上の旧柱頭部

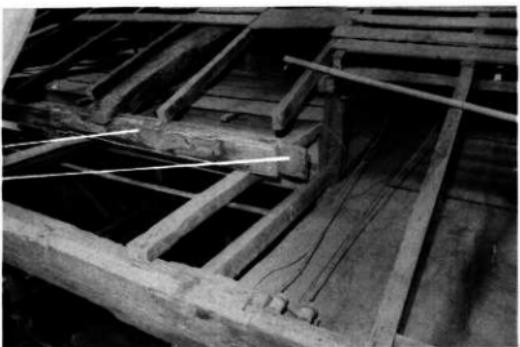
旧天井掘り縫  
旧天井神縫  
旧西側柱納穴  
旧軒桁下端

203 式台間仕切上の旧軒桁下端

小屋裏に残る式台間仕切、旧軒桁  
旧軒桁轍柱差口枠

204 式台間仕切旧軒桁

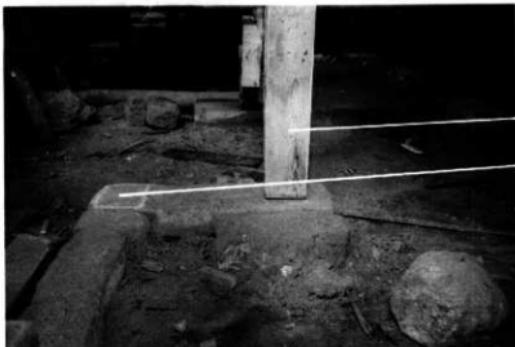
現在の式台西側柱  
旧式台西側礎石

205 式台間仕切西側柱及び旧礎石

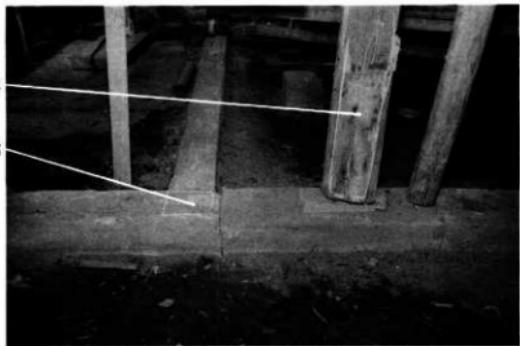
現在の式台東側柱  
旧式台東側礎石

206 式台間仕切東側柱及び旧礎石

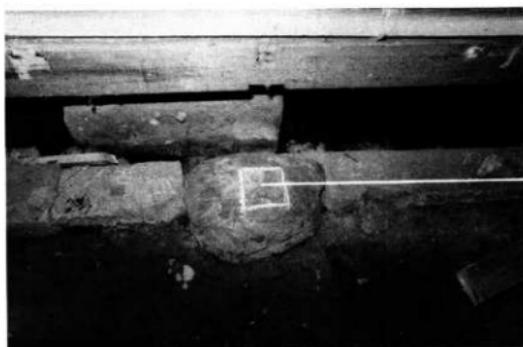
柱頭部切断されている後補柱

211 内玄関東北隅後補柱（る五柱）

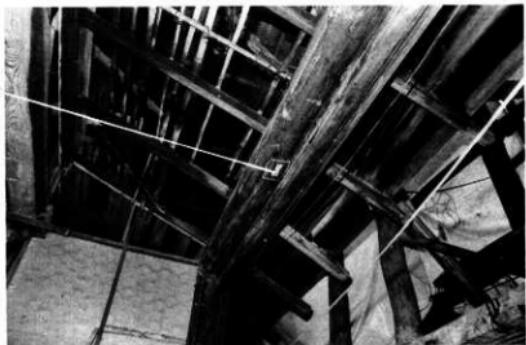
旧窓枠仕口、貫穴

215 流し場東側旧軒桁に残る柱納穴（そ7柱）

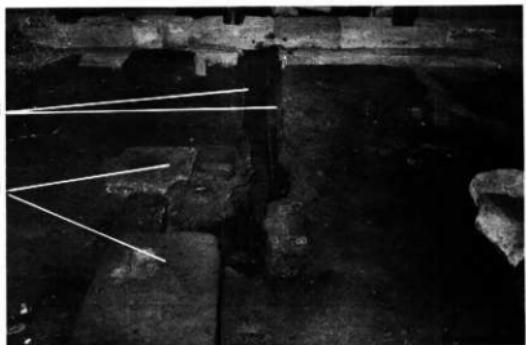
旧竹床木端の排水溝縁石

219 流し場土間に残る旧排水溝縁石
