# 浜田城跡（庭園跡の調査 2）

立正佼成会浜田教会新築工事に伴う埋蔵文化財発掘調査報告書

2007年 10月

島根県 浜田市教育委員会

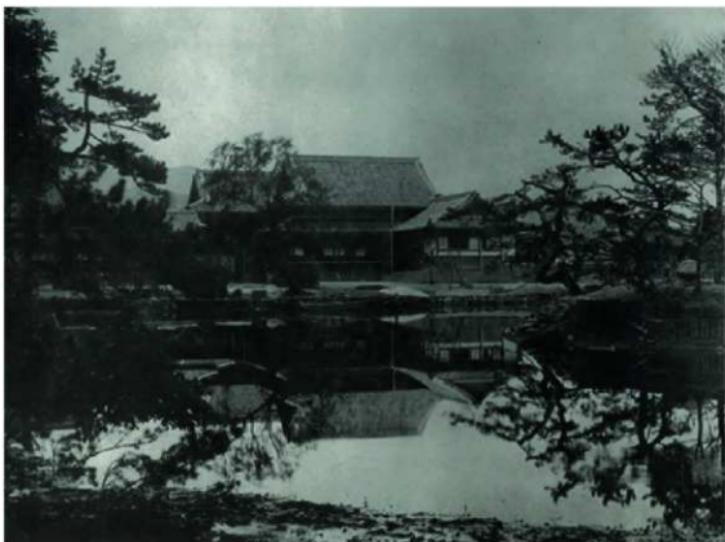
明治40年の御便殿（浜田市立浜田図書館所蔵）

古写真でも明治40年頃（巻頭写真上）には池の端に石垣と杭列が一部見えるのに対し、埋立直前の昭和40年頃（巻頭写真下）には杭列しか見えず、石垣は確認できない。杭列と石垣による護岸から杭列と盛土（石・大杭などの裏込め）による護岸へ変わっており、調査結果とおよそ一致している。中層護岸と上層護岸では杭の頭のレベルが80cm近く異なる。杭の腐植や修繕に伴う切断の可能性もあるが、近世に庭園が造ら

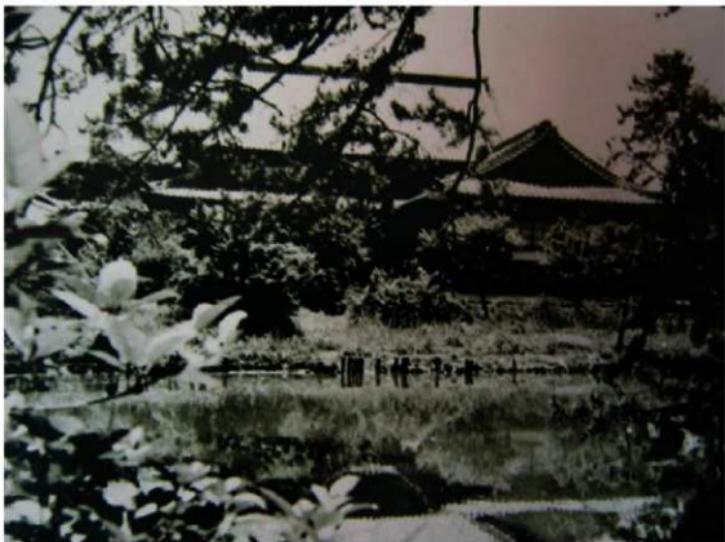
昭和40年頃の池（浜田教会躍進の十五年より転載）

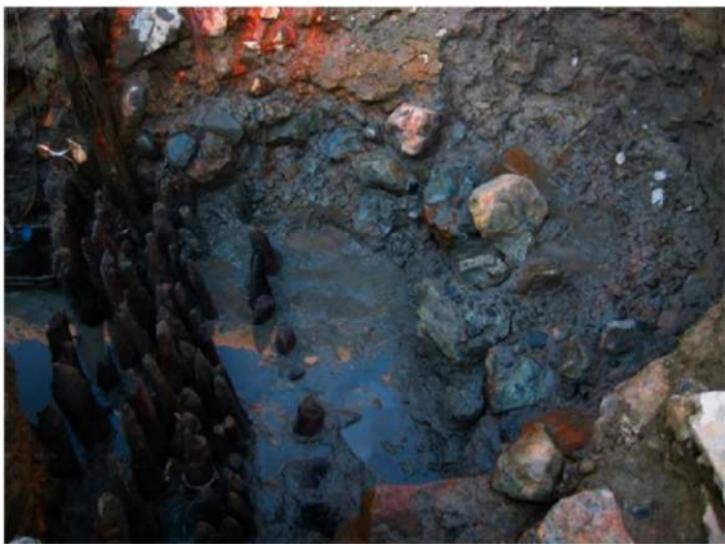
T10 杭列

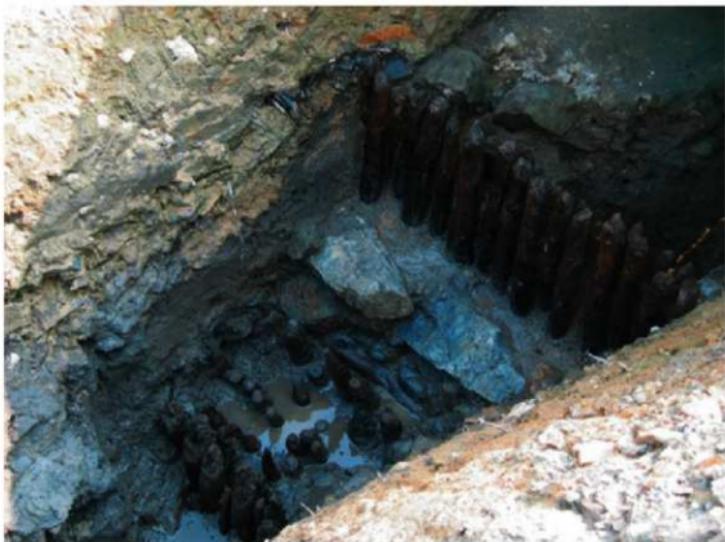
T11 杭列

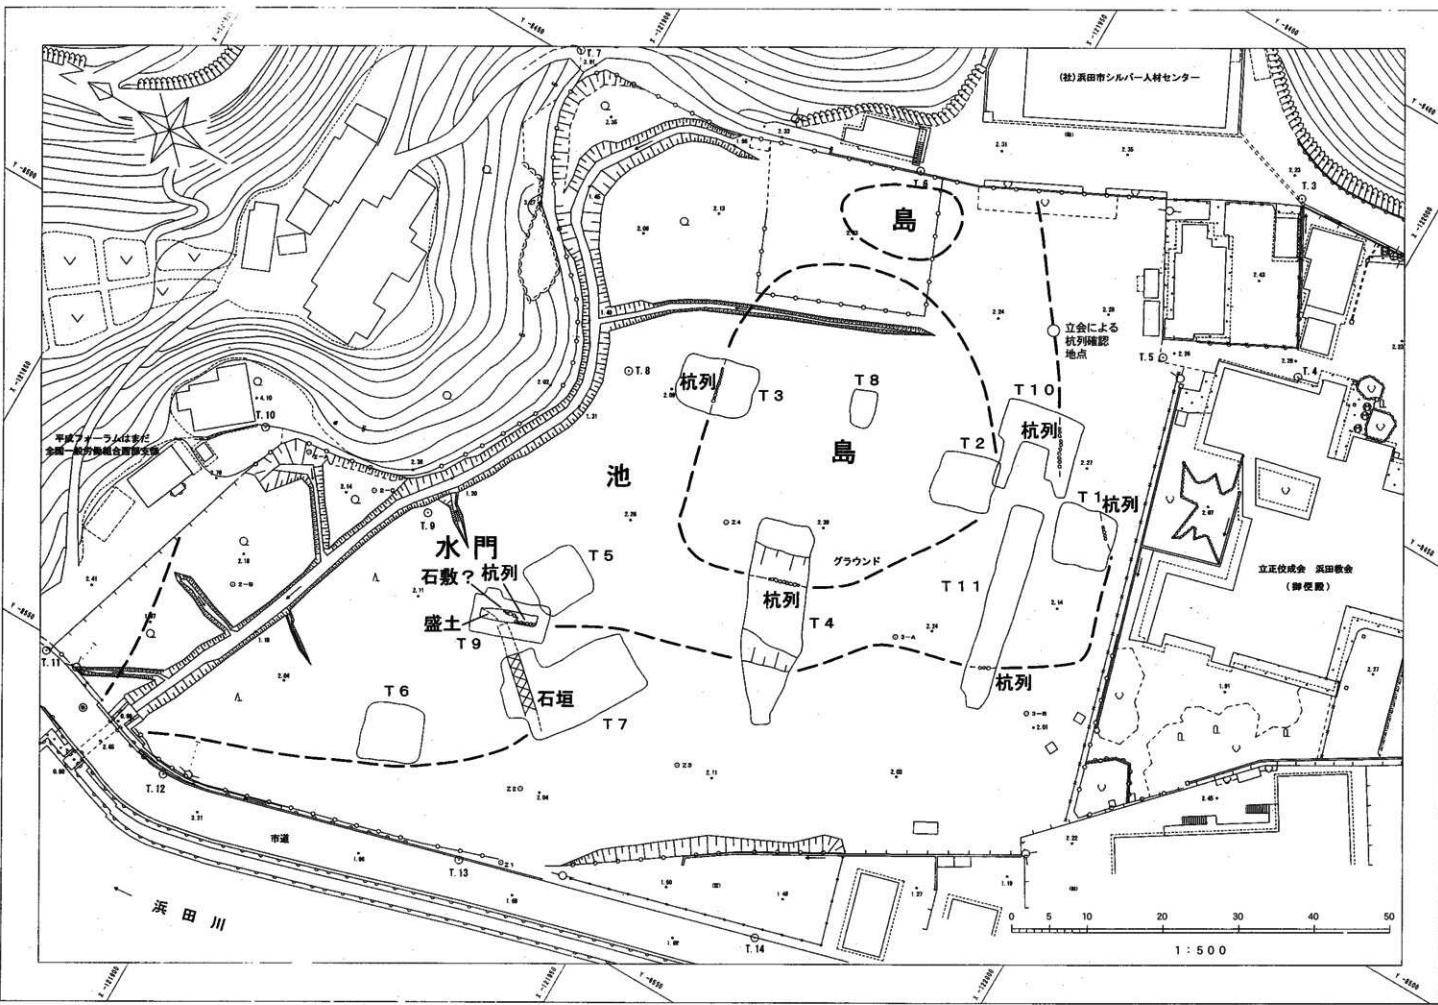
第3図 調査区設定図

これまでの調査では昭和34年の地図を元に池と島の輪郭が確認できるように調査区を設定している（第3図）。今回も建物建設予定地内で、中島と池の端が当たると想定される部分に調査区を設定して調査を実施したが、当初よりかなり南東側にずれた位置で池の端にあたる護岸が確認され、中島の端は調査予定地内で確認できなかった。このため、調査区の形を変更し、池端の護岸部分を重点的に調査した。池の底は調査区が予想以上に狭隘で、充分な深堀は行えなかった。周辺の試掘調査で池の底の状況は確認している（浜田市教育委員会2007a）。

調査区の配置は第2章の第3図（7～8頁）、第1、2図に樹種同定、AMS年代測定を実施した試料（杭）の位置を示す。第2章の第3図中のT10、T11が試料を採取したトレチである。第1、2図に各トレチ試料採取地点近辺の拡大図を示す。「T10杭(e)」、「T10杭17」、「T11杭(古)I」が樹種同定及び年代測定を行った試料である。

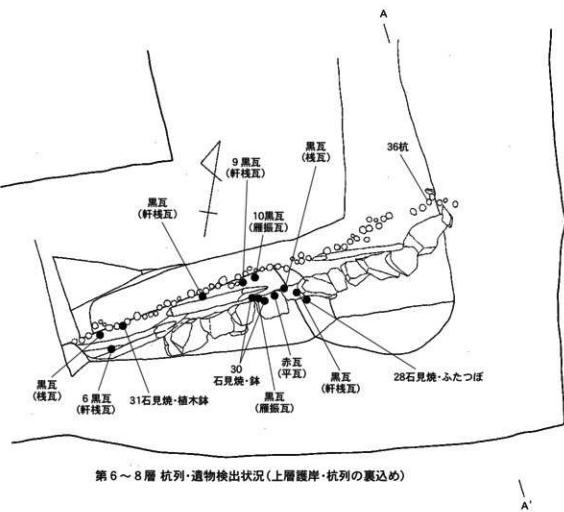
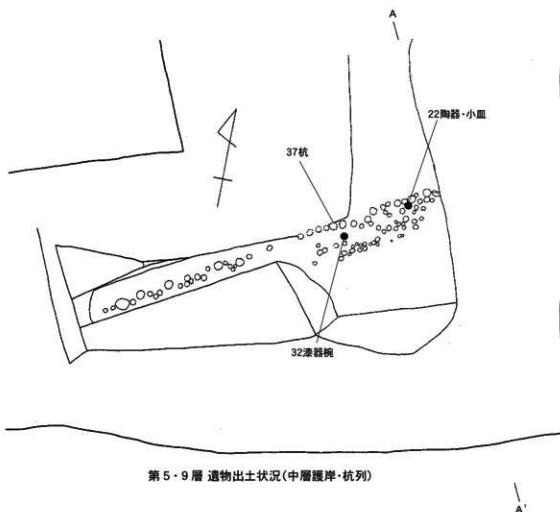
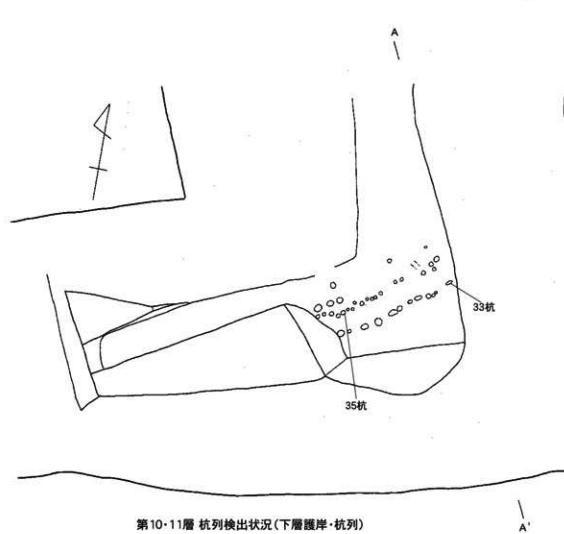
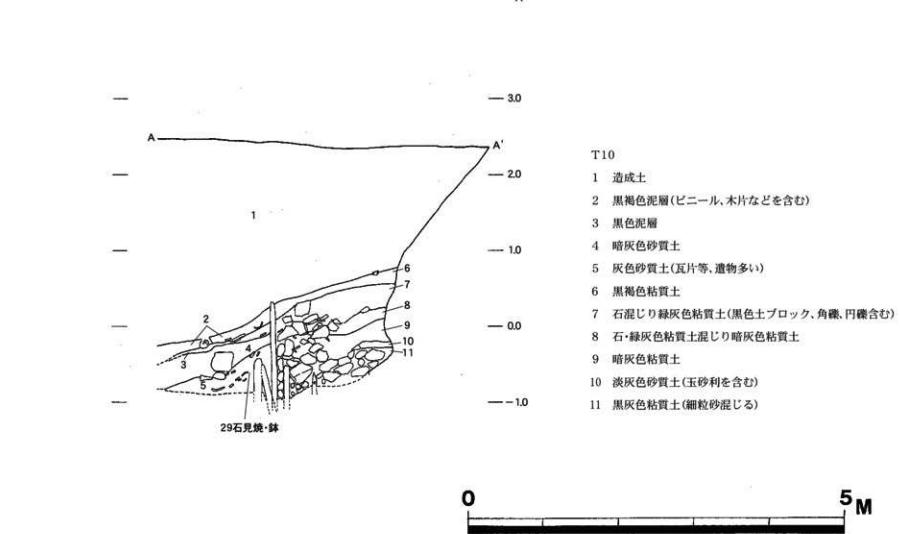
第4図 T10実測図

土層は現地表の下約1.6～2mまでは昭和40年代頃の池埋立の造成土があり、その下に杭列が確認された。基本的に杭列の北側が池の中、南側が地表にあたる。

杭列は、数列並行に打たれており、おそらく杭列と石組・盛土による護岸が長期間修築されながら存在したと考えられる。さらに石組の下からも、やや間隔を開けた杭列と石が確認され、岸側に古い時期の杭と石を用いた護岸が造られていたことが判明した。

杭列は検出レベルの高さで大きく3段階（上・中・下）に分けられ、背面の石・盛土と併せて護岸が造られている。杭の直径による分類は第3節の遺物でも述べるが、大型（8cm以上）、中型（6～8cm前後）、小型（6cm未満）に分けている。杭は大半が自然木（針葉樹・マツ・スギ）の先端のみを尖らせている。最も高い杭は直径6.7cm・長さ171.5cm、低い杭列は直径3.6～11.7cm・長さ67～131cmである。石下で検出した下層護岸と想定される杭（広葉樹・クリ）は半裁や板状に加工しており、幅9.4cm・厚さ4.2～6.6cm・長さ83～100cm程度である。

上層護岸（杭の頭の標高約0.3m・杭数59本）は杭列背面に谷積み状に大石を並べ、横倒しの大杭・黒瓦・赤瓦・石見焼などを含む緑灰色系の粘質土を裏込めとし、大規模な護岸工事（第4図・第6～9層）を行っていた。杭列の北側には厚さ10cm程の黒色泥層（第4図・第3層・標高0.25～-0.3m）があり、ビニールやプラスチックを含む。杭列の南側は旧表土のような黒褐色土（第4図・第6層）が確認され、埋め立てられた昭和40年代までの地表にあたると考えられる。

### 第6～8層 杭列・遺物検出状況(上層護岸・杭列の裏込め)

### 第5・9層 遺物出土状況(中層護岸・杭列)

#### 第10・11層 桁列検出状況(下層護岸・杭列)

中層護岸（杭の頭の標高約-0.4m・杭数85本）は上と下の護岸で搅乱されており杭列以外は判然としないが、おそらく中位の杭列と背面の石から造られていたと考えられる。

た。これが下層護岸（第4図・第10・11層）にあたる。杭の頭の標高は約-0.6mで杭数は39本である。しかし、石は検出直後に湧水で流出してしまい、調査が充分に行えなかった。

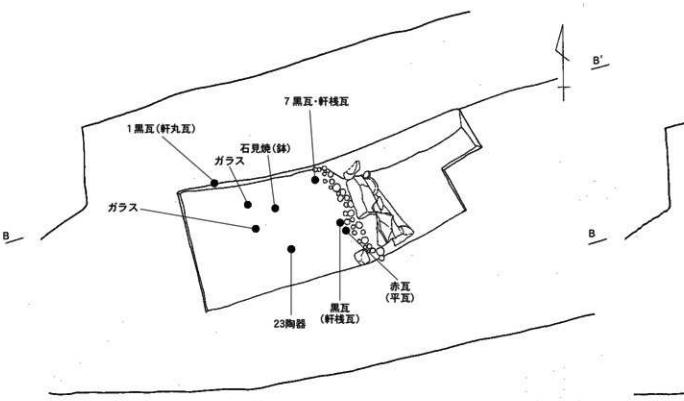
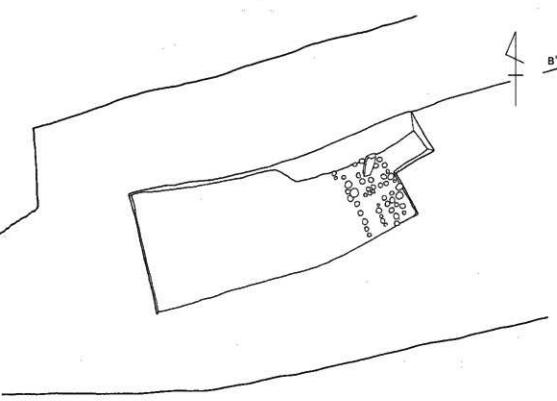
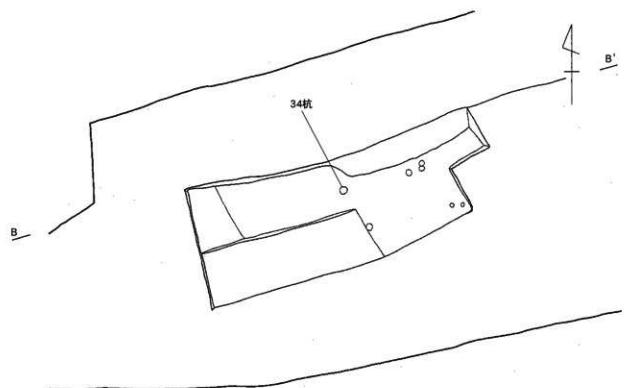
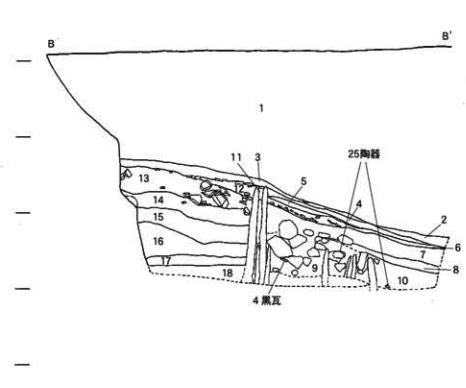
第5図 T11実測図

第12・13層 桁列・遺物検出状況(上層護岸・杭列の裏込め)

第9・10層 上位杭列検出状況(中層護岸・杭列)

第9・10層 下位杭列検出状況(下層護岸・杭列)

現地表の下約1.4~2.5mまでは昭和40年代頃の池の埋立の造成土があり、その下に杭列が確認された。

杭列から西側が地表、東側が池と考えられる。池側では造成土の最下、池底の直上で黒瓦を多量に含む緑灰色粘土があり、当初御便殿に葺かれていた黒瓦を昭和40年頃の埋立前にまとめて廃棄したと考えられる。この黒瓦は第3節の遺物でも述べるが、光沢があり表面が銀化した硬質のものである。現在の御便殿は昭和38年に三州瓦（赤瓦）に葺き替えられている。

土層は基本的にT10と同様である。杭列の東側には厚さ10cm程の黒色泥層（第5図・第4~6層・標高0.3~0.4m）があり、ビニールやプラスチックを含む。杭列を一部覆うように主に地表側に黒褐色泥層が確認され、おそらく昭和40年代までの池の護岸部にあたると考えられる。しかし、T10ほど、杭を境に土層が明確に異なる状況ではなく、おそらく池が埋め立てられる直前には杭はほとんど見えず、岸側も時折水に浸り、池と岸の境界ははっきりしていなかったと考えられる。

T10と同様に、杭列は数列並行に打たれており、おそらく杭列と石組・盛土による護岸が長期間修築されながら存在したと考えられる。ただし、T10と異なり、上層護岸は中層護岸より岸側に造り、上層杭列の前に大石や横杭を埋めている。このため、中層と下層護岸は杭列以外が上層護岸で搅乱されており判然としない。

杭列は検出レベルの高さで大きく3段階（上・中・下）に分けられるが、下層は杭列が數本見つかっただけで、遺構面としては判然としない。杭の直径による分類は第3節でも述べるが、大型（8cm以上）、中型（6~8cm前後）、小型（6cm未満）に分けている。基本的にT10と同様の傾向が見られる。

列背面に石や黒瓦（近世末～明治40年頃）・ガラスなどを含む黒灰色系粘質土と緑灰色系の粘質土を盛り、杭列の前方には横倒しの大杭・大石を置いていた。標高-0.7m以下には黒色粘土と貝の混じる灰色細粒砂が堆積している。以前の調査結果から見ると、庭園が形成される以前の旧堆積土と考えられる。黒色粘土は上層杭列より池側では確認できず、護岸工事で搅乱されているのである。中層杭列より池側にも灰色砂質土が堆積しており、灰色細粒砂の二次堆積と考えられる。

大石より池側には、やや小ぶりな石が多くあり、下から上層杭列（杭の頭の標高約-0.3m・杭数48本）が確認された。この杭列は数列ほぼ護岸に沿って打たれており、おそらく低い杭列と小ぶりな石による護岸が存在したと考えられる。しかし、T10とやや状況が異なり、石は杭列の上から多く見つかっている。新しい護岸工事で搅乱されたか、杭列の上に石を置いて護岸にしたと考えられる。

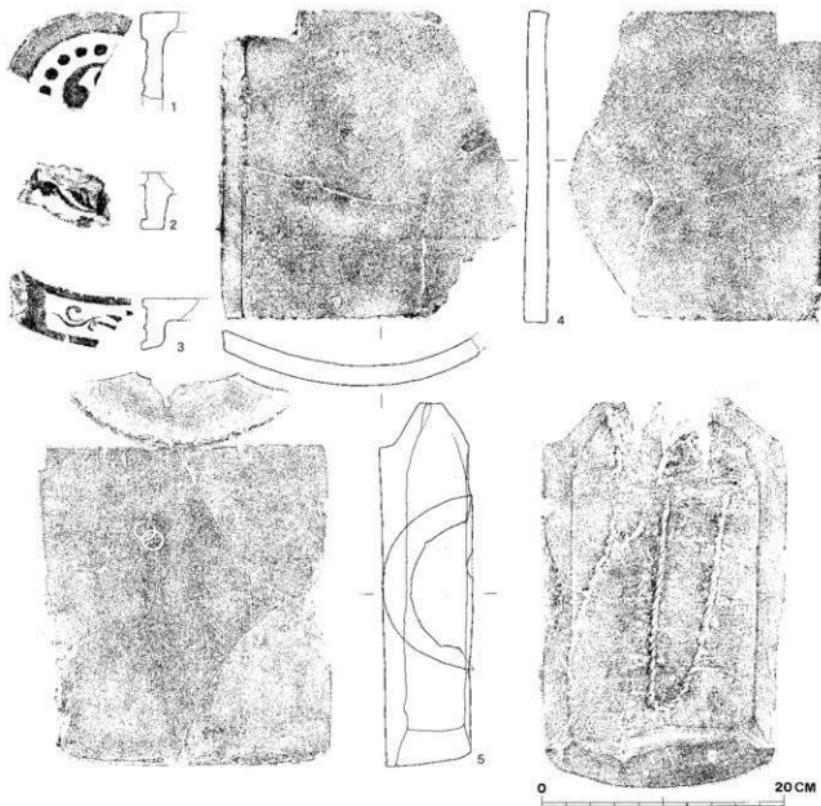
第6図 出土遺物 (1)

（第6図・1~5・第7図・6~9・第8図・10、11）は黒瓦である。ほとんどが表面に炭素を吸着させた黒瓦（いぶし瓦）で、褐色釉がかかる赤瓦（石州瓦）はT10の護岸裏込めや池の埋土から少量出土した。黒瓦は胎土が白色系で表面の炭素吸着にむらがある軟質のもの（2・4・5）と、胎土が灰色系で光沢があり表面が銀化した硬質のもの（6~9）に分けられる。しかし（1・3）のような中間的な様相のものもある。

(第6図・1~3)は軒瓦で、(1)は軒丸瓦、(3)は軒棟瓦である。(1)は右巻き巴文と珠文が5つ残り、外区の幅は2cmである。表面の炭素吸着にむらがめだつ。(2)は唐草と枝葉が見えるが、中心飾は不明である。表面は炭素がかなり落ちており灰色に近い。(3)は小丸瓦当部が欠けている。上下方向に巻く唐草と枝葉が見える。中心飾りは葉の一部が残る。(4)は棟瓦で表面の炭素が落ちている場所が多い。側面は1面取りで一部ナデを施す。凹凸面とともに、端部周辺はナデ調整を行う。(5)は有段式丸瓦で短く先細りの玉縁部がつく。側面、玉縁部先端部は2面取りである。凸面は縱方向のヘラナデ、凹面には平行する横筋が見られ、コビキ法(コビキB)により粘土板を切り出している。また、ゴザ目状の粗い布目痕と吊紐痕が残る。布目痕は一部吊紐痕を境に残っておらず、型筒全面に布が巻かれていた可能性がある。凸面には直径1.9cmの2つの円が刻印されており、同様の刻印は浜田城跡の表採品にも確認できる。

瓦は遺物の項でも述べたが、黒瓦は胎土が白色系で表面の炭素吸着にむらがある軟質のもの（2・4・5）と、胎土が灰色系で光沢があり表面が銀化した硬質のもの（6～10）に分けられる。しかし中間的なものの（1・3・10）もあり、色調・質感では分けきれない点もある。前者の黒瓦は現在の浜田城山からの表採品に似ており、近世～明治末頃と考えられる。有段式丸瓦と棟瓦が見られ、本瓦葺と棟瓦葺があったことがわかる。これが時期差か葺かれた場所の差を示すかは将来的細分に向けた課題である。浜田城跡でも同様の傾向が見られ、城の各施設には黒瓦が葺かれていたのが判るが、葺き方については不明である。

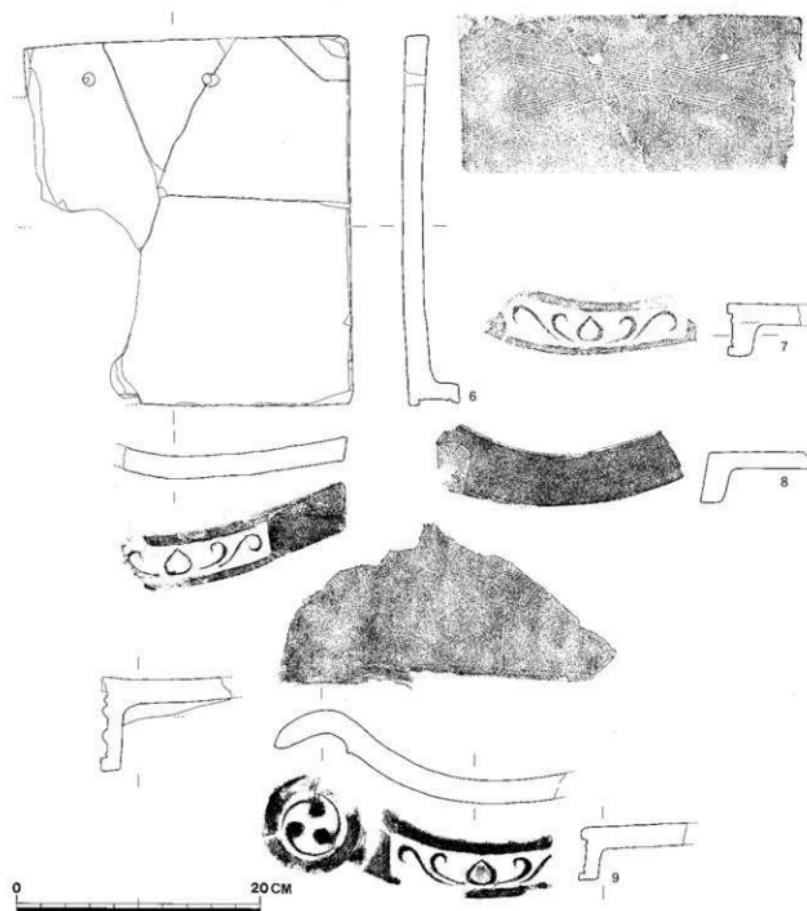
第7図 出土遺物 (2)

(第7図・6~9)は軒棟瓦である。胎土が灰色系で光沢があり表面が銀化した硬質のものである。全形がわかるものは無かったが、(6・7・9)の破片から、全形が復元できる。左巻きの三巴文の小丸瓦頭部に中心飾りに輪郭だけの宝珠の左右に簡単な唐草文を上下に2単位巻くものである。巴文は頂部がつぶれて平らになり、平瓦部の唐草は断面が三角形状になる。全体に簡素化した傾向が認められる。瓦当面の右上隅は斜めに切り落とされている。凸面の狹端部側には10本のクシ状工具でX印状に線が入り、すべり止めと考えられる。この線は他の破片では11~14本のものが見られた。内外面にはナデが施され、狭端部側に2ヶ所穴が空けられている。御便殿に当初葺かれていたものと考えられ、明治40年頃のものである。(8)は無文のもので表面はより光沢がある。若干後出する可能性がある。

後者の瓦は明治40年（1907）に建てられた御使殿に当初葺かれていた瓦と考えられ、棟瓦葺のものである。

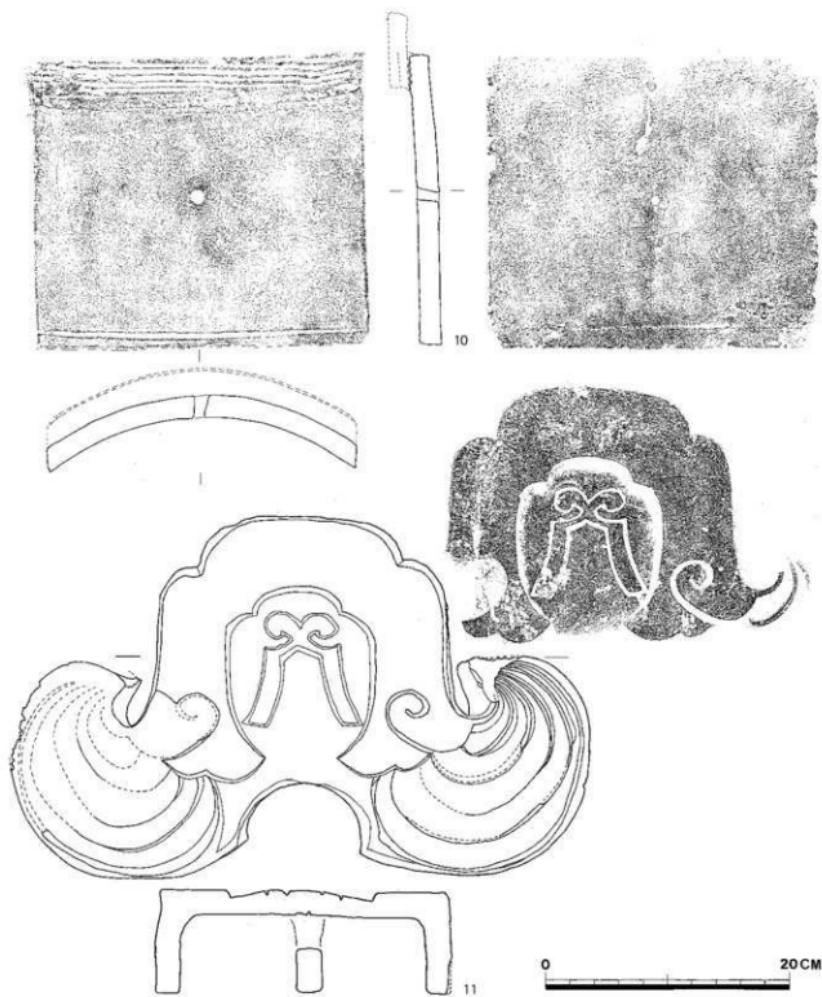
第8図 出土遺物 (3)

(第8図・10)は雁振瓦で、引掛部は剥離していたが、他の破片を参考に図上で復元している。全面が風化して炭素は色落ちし、淡灰色になる。段部は両方の接合

面に粗い4~5本の条線をいれて重ね、補強粘土を薄く貼り付けてナデを施す。側面は垂直になり凸型の上で調整したことがわかる。引掛部と反対側の凸面にも5mm幅の沈線が入り、瓦の中央には穴が開けられている。(11)は昨年まで御便殿の軒下に置かれていた鬼瓦で、中央に琴柱が彫られている。琴柱は松平右近将監家の家紋で、御便殿に葺くための特注品の可能性がある。裏面は仕上げが雑で粘土にひび割れが多く見られる。

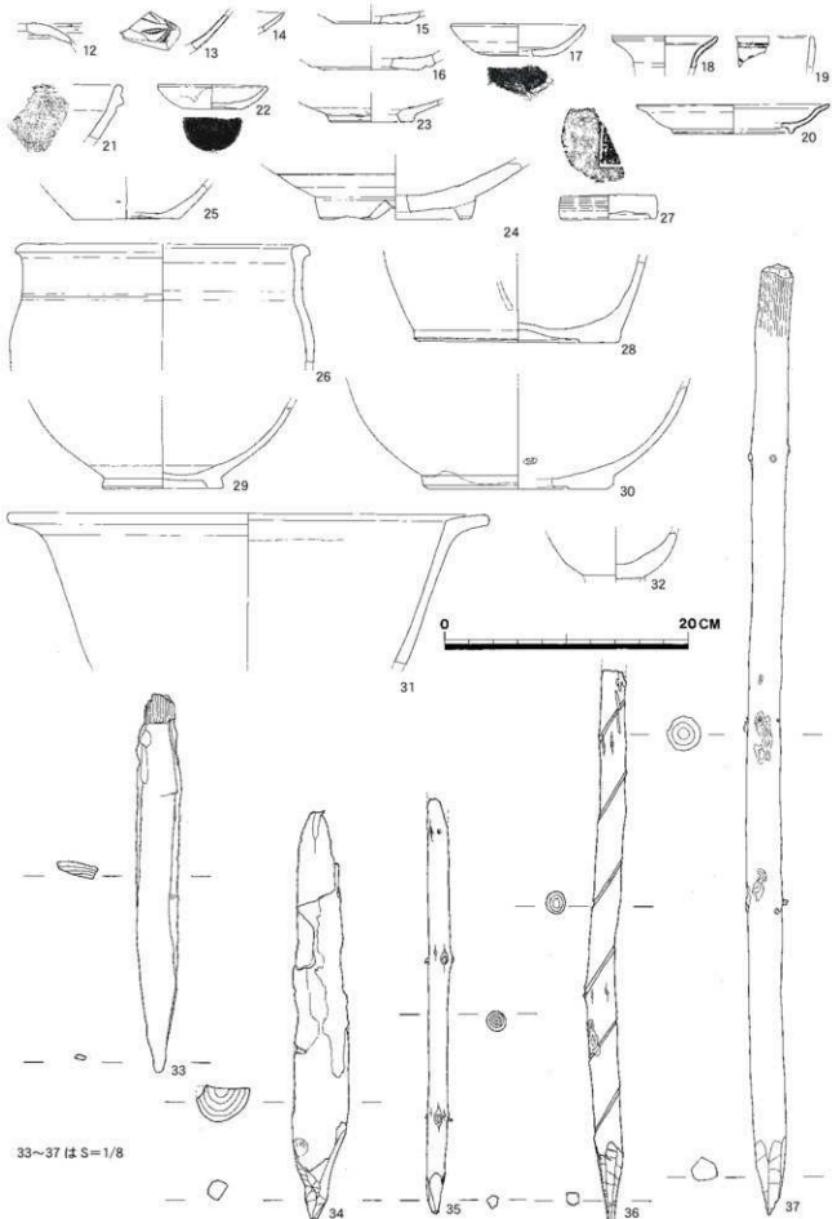
第9図 出土遺物(4)

(第9図・12)は須恵器である。天井部にヘラ削りが見られ、古墳時代の蓋の可能性がある。(13)は貿易陶磁器で、中世前期の龍泉窯系青磁碗の体部である。内面に劃花文が見られる。大宰府分類の龍泉窯系青磁碗I・2類にあたり、大宰府D期(12世紀中頃~後半)のものである(大宰府市教育委員会2000)。(14~17)は土師器の杯・皿である。いずれも淡灰褐色の色調で、(15~17)は底部に回転糸切り痕が残る。(15・16)は焼成がややまく、(14・17)は硬質である。前者は中世、後者は近世の可能性がある。全形のわかる(17)は口径10.6cm・底径6.1cm・器高2.6cmを測る。他にも底部や体部の破片があるが、全形を復元できるものはない。

(18~20)は国产磁器である。(18)は青磁の壺か花瓶、(19)は陶胎染付、(20)は青磁皿である。(18)は全体に緑色のガラス質の釉がかかること。(19)は胎土がやや粗い灰色で、淡緑灰色釉にコバルトで模様が描かれる。(20)は内外面に淡緑色の釉がかかり、全体的に光沢がある。高台接地部の釉を削り落としている。

(21~26)は国产の陶器、土器である。(21)は摺鉢の口縁、(22)は小皿、(23)は皿である。(21)は外面につまみ出しとナデに突帯をつくる。内面の下位には摺り目が7本以上見える。(22)は口径8.8cm・底径4.6cm・器高1.95cmを測る。胎土は硬質な暗褐色で、外面の上に赤みを帯びた暗褐色釉がかかること。底部には回転糸切り痕が残る。(23)は外面中位までの内面に褐色の釉がかかること。高台接地部と内面見込みには重ね焼きの痕跡が残る。(24)は大型の皿で高台に1箇所三角の切り込みを入れ、他の接地面は波打つように浅く削っている。内面に白色釉がかかること。内面見込みには重ね

浜田城築城以前の遺物では、（第9図・12）が古墳時代後期頃の須恵器蓋と考えられる。中世の遺物は（13）が大宰府分類の龍泉窯系青磁碗I-2類（大宰府市教育委員会2000）にあたり、およそ鎌倉時代頃である。他に平安～鎌倉時代頃の土師器片もある。

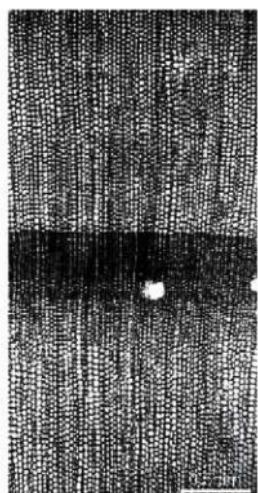
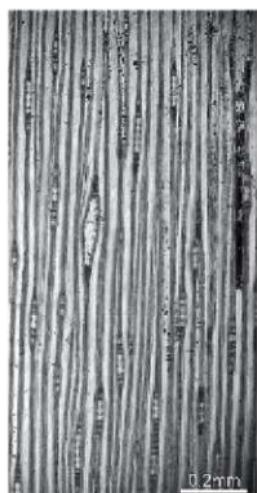
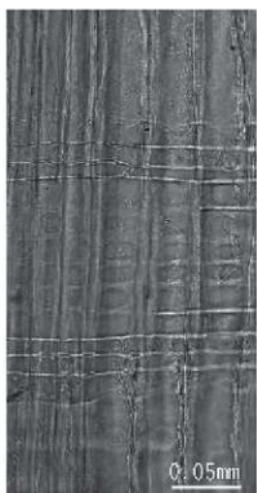
マツ属（複維管束亞属）*Pinus* (sub. *Diploxylon*) sp. 試料No.: T 10杭17(W06072805)

記載：構成細胞は仮道管、放射仮道管、放射柔細胞、垂直樹脂道及び水平樹脂道を取り囲むエピセリウム細胞からなる。早材から晩材への移行はやや急で、晩材の幅は広い。放射仮道管には鋸歯状肥厚が認められる。放射組織は單列であるが、水平樹脂道を含むものは紡錘形を示す。エピセリウム細胞は薄壁である。垂直樹脂道は主に晩材部に分布し、チロソイドが見られる。分野壁孔は窓状であることなどから、マツ属（複維管束亜属）と同定した。

断面図

接線断面

放射断面

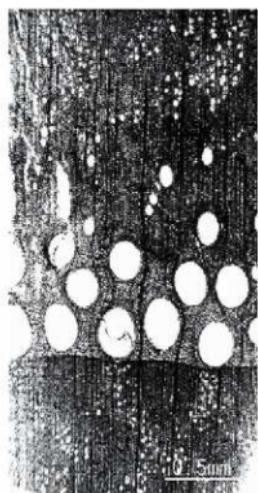
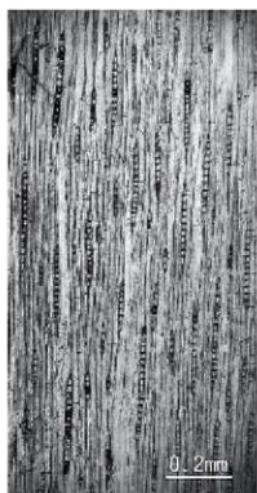
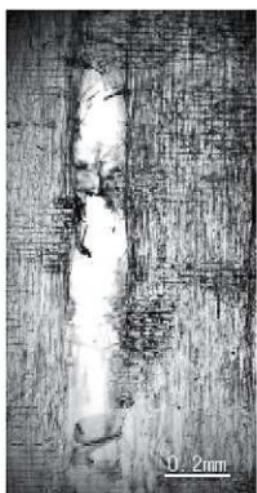
クリ *Castanea crenata* Sieb. et Zucc. 試料No.: T 11杭(古)1(W06072806)

記載：環孔材で径300～350  $\mu\text{m}$ の楕円形の道管が単独で1～2列に配列する。孔圈外では道管径を急激に70～30  $\mu\text{m}$ まで減じ、やや火炎状に配列する。道管せん孔は单せん孔である。また、道管にはチロースが顯著に認められる。孔圈道管の周りには周囲仮道管が存在する。軸方向柔細胞は単接線状に配列するのが認められる。放射組織は平伏細胞からなる單列同性型である。以上の組織上の特徴からクリと同定した。

断面図

接線断面

放射断面

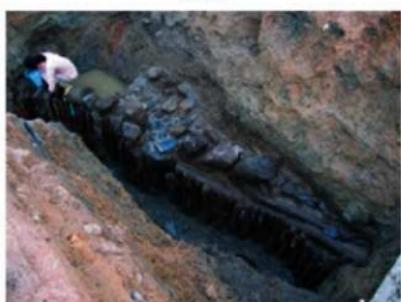
T 10 桧列・石組検出状況

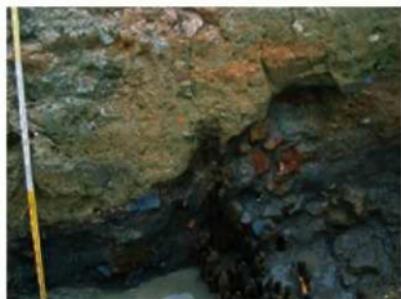
T 10 土層（池～岸側）

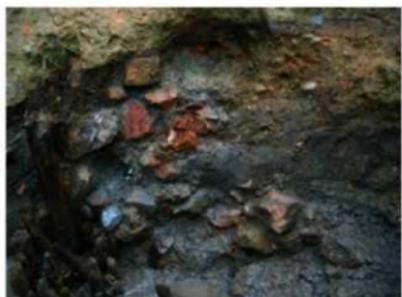
T 10 土層（護岸）

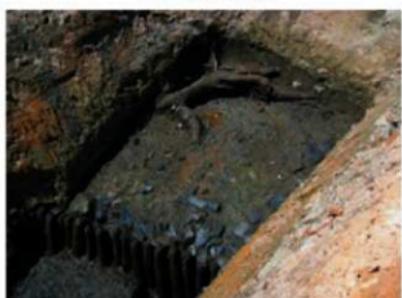
T 11 杭列検出状況

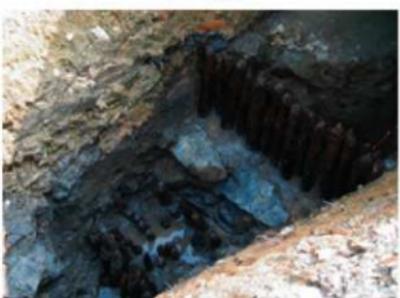
T 11 杭列（上・中層）
