文化財調査出土遺物仮収納保管業務

平成元年度発掘調査概要

滋賀県教育委員会

滋賀県文化財保護協会

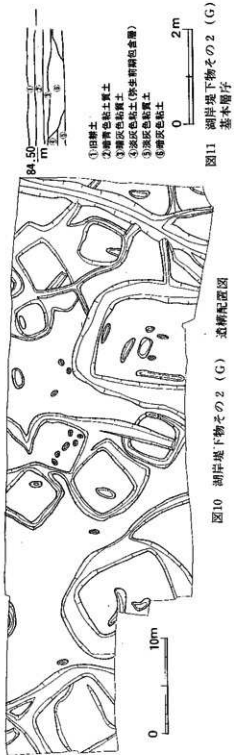
図10 湖岸堤下物その2 (G) 遺構配置図

弥生時代中期を主体とする方形周溝墓10基が確認されている。規模は、一辺10mを超えるような大きなものから、5m程度の比較的小さなものまでいろいろある。周溝は四方を全周するものばかりで、コーナーを残すものは確認されなかった。供献土器は少なく、周溝底から、破片が若干出土する程度である。

弥生時代前期を主体とする遺構群で、土壇と溝が中心である。土壇は大小さまざまなものが、20以上確認されている。その中には、炭化物を含む粘土質の埋土から、比較的残りのよい弥生時代前期の甕や甕と共に、縄文時代晩期最終末の深鉢を伴出するものもある。

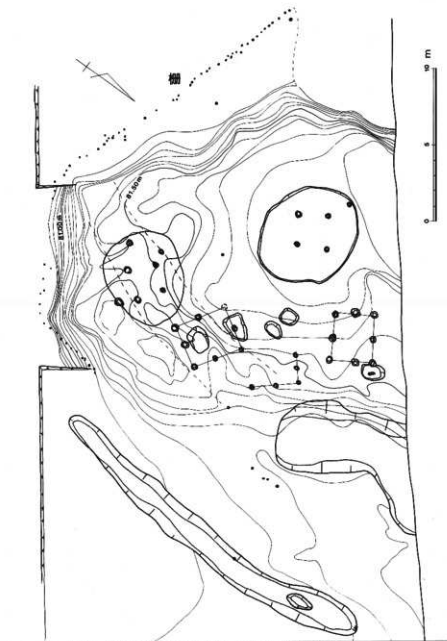
図39 針江大川航路浚深(3) 第3遺構面遺構図

調査の結果三面の遺構面が検出された。第一遺構面は、湖底より20～30cm下にあり、畦道状遺構及び、水田面と考えられる遺構が検出された。第二遺構面は、さらに50～60cm下にあり、幅5m以上の溝3条と、これに合流する小溝多数からなる、水田に伴うとみられる灌漑遺構が検出されている。この大溝からは、板を用いた堰状遺構も合わせて検出されている。また、埋没林、大地震に伴う液状化現象の跡も認められた。いずれも弥生時代中期のものと考えられる。第三遺構面は、さらに30～40cm下から検出されたもので、弥生時代前期のものと考えられる。検出された主な遺構は、円形竪穴式住居2棟、掘立柱建物2棟、土壇、柵、溝などである。遺構は、琵琶湖と内湖の間に張りわた、砂洲と考えられる高まりの上に立地している。ここからは、同時代の土器をはじめとして、木製品、石製品などが、大量に出土している。これらの遺物の中には、土器製作に用いられたと考えられる粘土塊や、木製品、石製品の未製品が含まれる。

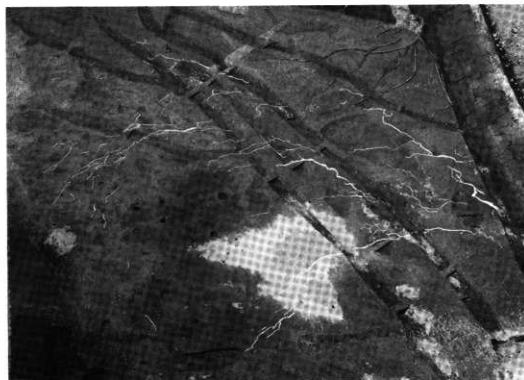
(2) 第二進構面 地震による亀裂
