特別史跡彦根城跡

表御殿発掘調査報告書

彦根城博物館

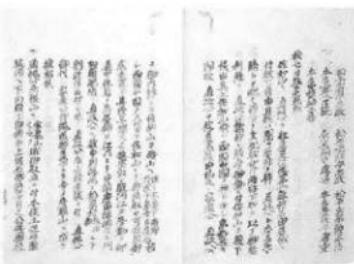
写2. 井伊年譜 (彦根市立図書館蔵)

彦根城築城について、幕府からの普請奉行の派遣、7国12大名の助員、大工棟梁の名前、石工の担当場所、材料や石材の運搬などが記されている。

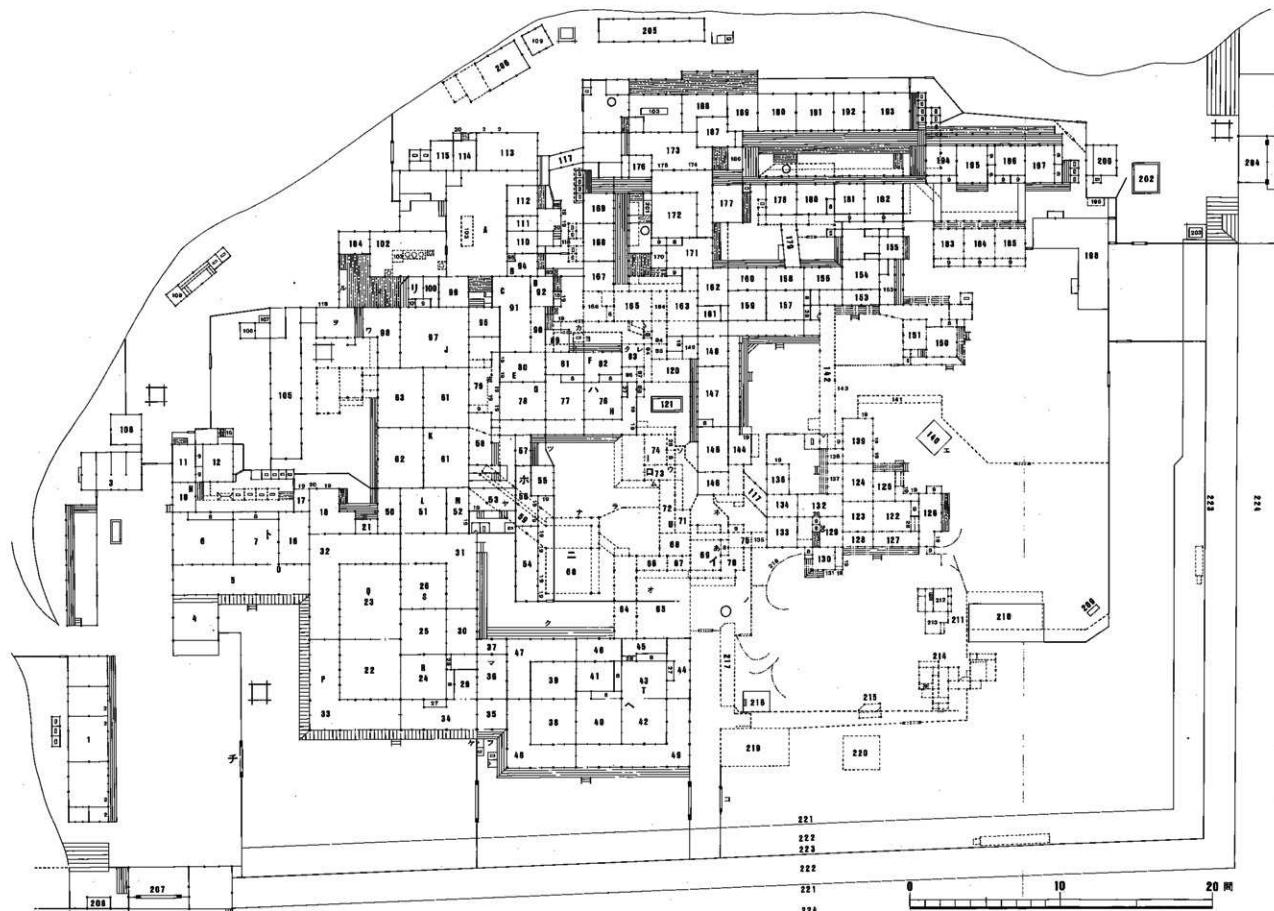
図2. 表御殿を描いた新しい絵図よりの復元図
(実線はIII期・一点破線はIV期・破綻はV期を示す)

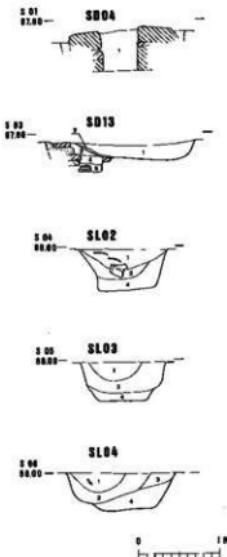
図3 B地区遺構断面図

先述の石敷き路 (SS01) に沿って設けられた4連の便所の地下施設、つまり便槽遺構である。調査時には、いずれも円形素掘りの土坑であった。直径1.0m前後、深さ0.5m程度を計る。SL03・SL04・SL05について断面観察 (S04-S06) を行ったところ、断面はU字状を呈しており、底部を比較的平坦に收めている。覆土として4層が識別され、④灰褐色砂質土層、③黒灰褐色砂質土層、②黒褐色砂質土層、①暗灰褐色粘質土層が順次層を重ねる。②層・③層には炭化物片の混入が多く、又、SL03とSL04の①層中には羽釜片の混入が認められた。羽釜片は素焼きの大型品で、市内の武家屋敷の調査などでは、しばしば便槽に利用されていたタイプのものである。このことから、当便槽も大型の羽釜を埋めていたのではないかと考えられるが、一方では、土坑底部が平坦であり、桶を埋置していた可能

性も捨て難い。

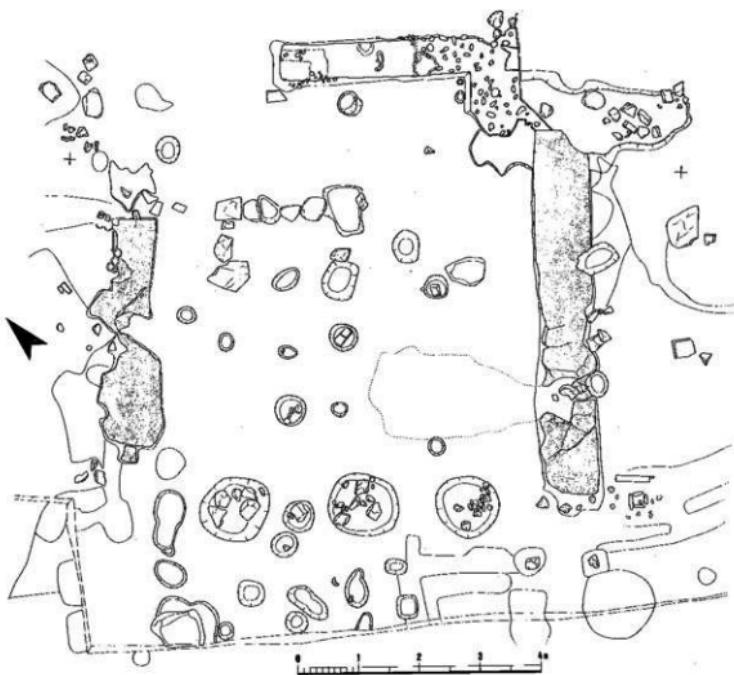
図8 御休息之間棟遺構図

能舞台の東方には、御休息之間棟が独立した棟を形成している。この棟には、御休息之間の北東に「間通軒」という名をもつ4疊の茶室が付設されていた。調査の結果、建物の礎石そのものは多くを欠失しているものの、その掘り方が明瞭に遺存しており、しかも絵図と良く符合した。掘り方は、建物の規模に比して大きく1.2mに達するものがあり、内には栗石が充填されている。

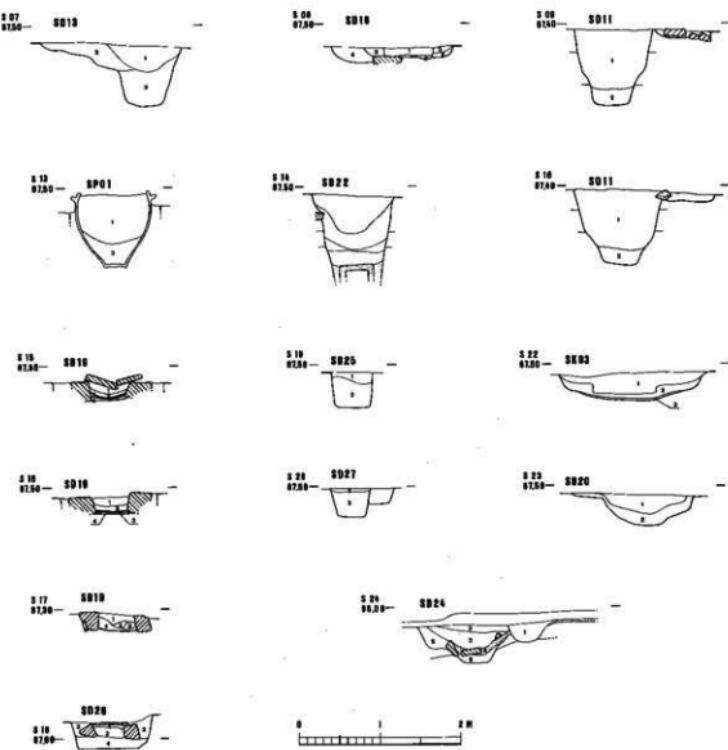
図13 C地区遮構断面図 (SX13は倍スケール)

能舞台の裏を北東より南西に向かって直線的な流路を刻む石組みの暗渠である。北東側は、古い絵図に描かれていた御守殿北西辺の雨落ち溝ラインの延長上にあり、南西端は、直交する石組み暗渠 (SD24) に合流する。御守殿存続当初は、御守殿の雨水を SD24まで運んでいたものと予想される。延長は30mに近い。暗渠の内りは、幅0.5m、高さ0.3mを計る。その規模は、表御殿に構築された暗渠としては大きく、基幹的な暗渠の一つであつ

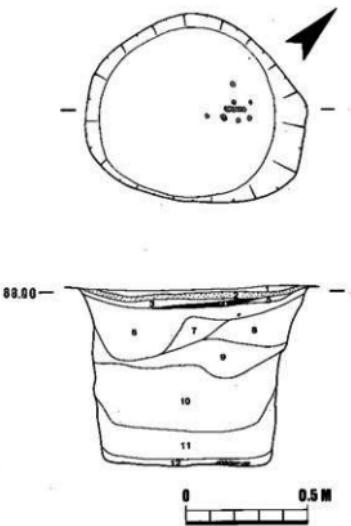
図16 円形土塗（SK04）実測図

桶積み井戸（SE03）の南方、絵図の御納戸方御土蔵下で検出した円形の土塙である。直径0.9m、深さ0.9mを計る。この土塙の底部に貼り付くように、輸入銭76枚が一括出土した。そして、その直上は、広葉樹の葉を主体とした腐植土層（⑫層）が覆う。厚さ5cm前後を計り、意図的に敷きつめた土層と考えられる。ただ、その意図するところは不明。祭祀的な意味が存在したのであろうか。のち⑪-⑥層が投入されて、土塙はほぼ埋没する。⑪灰黒色粘土層、⑩灰褐色粘土層、⑨黄灰褐色粘質土層、⑧淡灰褐色粘質土層、⑦黄褐色粘質土層、⑥黒灰褐色

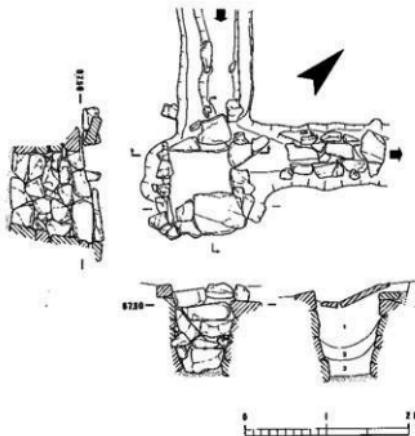
図18 石積み貯水槽（SF06）実測図

SD35を伝い延々と流れ来た水を、一度貯めて、その上水のみ再び方向を変えて放流するために設けられた石積みの槽。上辺1.1×0.8m、下辺0.9×0.5m、深さ1.1mを計る。小型ながら比較的深い。石積みは一見荒いが、いかがに堅固である。SD35側からの落し口には、大型の扁平な石を据えて、構底が洗われないよう配慮されている。この貯水槽上には、板石が槽の過半を覆うような形で存在する。調査時には大きく3分割されていたが、当初は貯水槽を守る天井石であったと思われる。一方、底部には灰褐色の粘土が敷きつめられて漏水を防いでいる。

貯水槽が機能を失った後は、③灰褐色砂質土層、②暗灰褐色粘土層、①黒褐色粘質土層が順次堆積して埋没する。

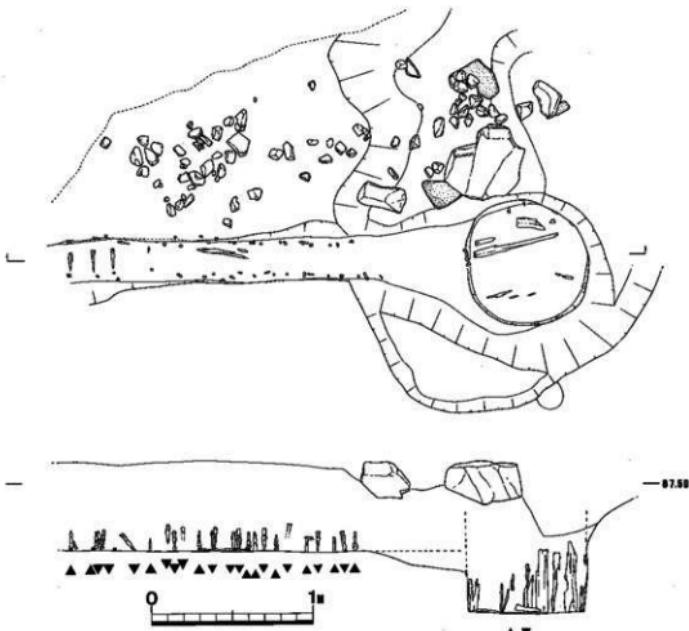
図20 遣水に給水する寄木式木橋と高州の痕跡

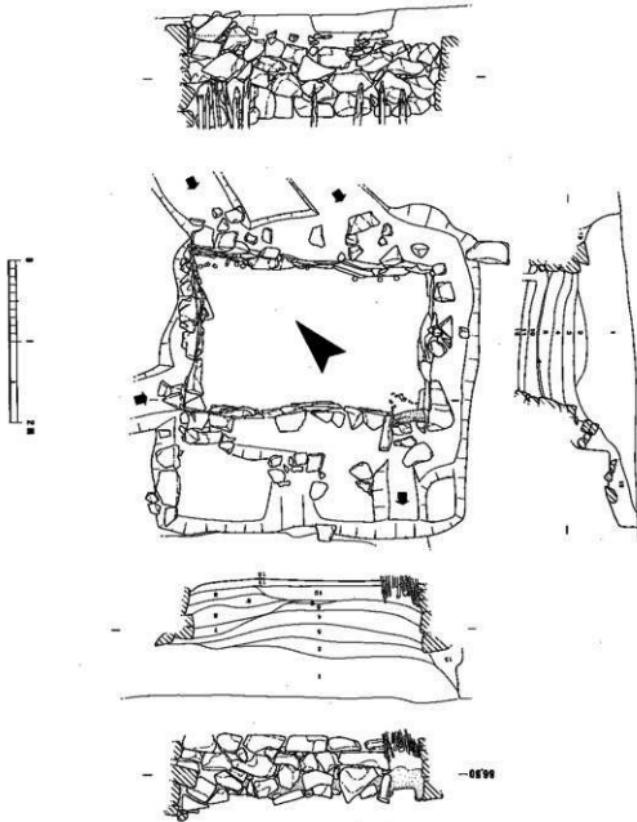
図21 漏枠 (SFO5) 実測図

遺水から園池に広がった水は、園池の池尻をオーバーフローして外へ流れ出す。それは、やがて一度溜井(SF05)に溜められて汚泥を沈澱させた後、再びオーバーフローして堰に開口する。ところで、池尻から溜井に至る排水路は、2度の付替え、つまり時期を異にする3条がある。図中A・B・Cと付したルートがそれにあたる。最も古いのがC、次いでB、最も新しいのがAである。Cは池尻の南端付近をオーバーフローし、やや弧を描きながら溜井に北隅付近より入る。検出時点では素掘りのU字溝であった。Bは池尻ほぼ中央の石組の間に設けられた1個の平坦な石(上面レベルはT.P.87.22m)をオーバーフローし、進路を南へやS字のカーブを描いて溜井に東隅付近よりはいる。この排水路も検出時点では素掘りのU字溝であった。Aは最も新しい排水路であるため、流石に遺存状態は良好であった。オーバーフローの位置は、先約4.5m間を開渠で直通する。開渠は、両側に板石を立て、底部は灰褐色粘土を叩き締めている。その先は漆喰管の暗渠となり、途中で大きく東に折れて溜井に西

隅付近より入る。漆喰管は断面方形の箱形で、一边の内径は20cmに満たない。開渠から暗渠となる接点では、漆喰管を石組みで補強している。又、漆喰管の流路は途中で、柴垣の基礎や雨落ち風の石組みに接する。柴垣の基礎は、漆喰で弧を描いている (SA04) が、漆喰管の上ののみ石で補強する措置がとられている。柴垣の基礎のすぐ隣に、4つの石を方形に組んだ雨落ち風の石組みがある。内を掘り込んだところ、板石が敷かれ、その隙間から漆喰管内へと水が流れ込むように工夫されていることがわかった。細かい配慮に驚かざるを得ない。

漏枠は1辻2.9m×1.7m、深さ1.0mの石組み施設である。南西側に一段高いテラスが設けられている。絵図をみると、その中央に階段が存在したようである。遺構にもわずかにその痕跡が認められる。単なる漏枠ではなく

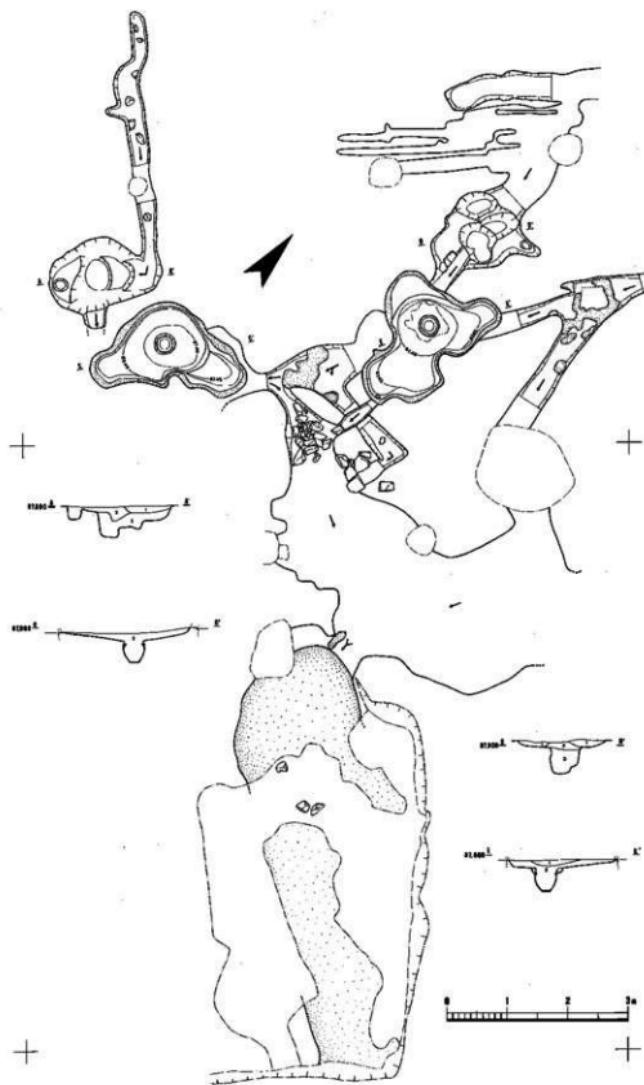
図22 漆喰池 (S×06・S×07・S×08) 実測図

これら3基の漆喰池は、入排水路によって相互に複雑につながっている（図22の矢印参照）。まず、北東方向から導かれてきた水は、SX07の直前で2方向に分水される。そして、一方はSX07に、他方はSX08にそれぞれ流れ込む。この水路は、断面観察において円形の管を埋設したものであることが判明しており、おそらく竹桶が施設されていたのであろう。水路内には粘土塊が部分的に残っており、竹桶に粘土を巻いて漏水を防いでいたものと予想される。分水点には、粘土塊が30~40cm程度の方形にめぐっており、木製の胸によって分水していたと考えられた。SX07に入った水は、場所の異なる2孔から排水されていたようである。その1孔は現存しており、孔を出て曲折しながらSX08に向かう。孔を出た当初は竹桶であったと予想されるが、途中から多量の角礫に包まれており、小型の石組み暗渠ないしは礎詰め暗渠に変わったとも考えられる。一方、他の孔より排水された水は、途中で木製胸のもので分水されて、SX06とSX08へ向かう。SX06へは竹桶で、SX08へは竹桶から石組み暗渠又は礎詰め暗渠に変換した可能性がある。SX06へ入った水は、再び構造する排水口によって外へ流出し、SX08へ向かう。やはり、途中で竹桶から石組み暗渠又は礎詰め暗渠風の施設に変換したようである。多方向からSX08へ向かう各水は、しだいに集水され、ついに一条にまとめられてSX08に入っている。以上3基の入排水路について述べたが、分水のなされたかが過度に複雑であり、ある段階で一部流路変更を行った可能性も考えられる。

断面観察により、これらの漆喰池の構築法および覆土が確認できた。漆喰池の構築は、まず池より一まわり大きい掘り方を据ることから始まる。次いで、池のプランにそって赤褐色系のやや硬質の粘土が土塁内に充填されて池の外型が作られ、そこに漆喰が打たれたようである。漆喰を打つ技術は能舞台の項で述べた漆喰枠と同様で、仕上げとして一際念入りに叩いている。そのため荒い成分は沈着し細かい粒子のものや水分が浮上し、その頃合いを見計って丁寧になで上げ、表面は保水性の良い密な仕上がりとなっている。池の覆土は、②黒褐色粘質土層、①暗赤褐色粘質土層が識別される。②層には破碎された漆喰片が多量に混入している。①層はやや黒色味を帯びているが、整地層II 2（赤褐色粘質土層）に極似する。おそらく整地層II 2の流入により成起した土層と思われ、上部には整地層II 2の直上を飾った円砂の混入も認められる。一方、補助給水に伴なう土塁内覆土は4層が認められる。④黒褐色粘質土層、③暗灰褐色粘質土層、②暗赤褐色粘質土層、①黄褐色粘質土層の各層が順次層を重ねる。

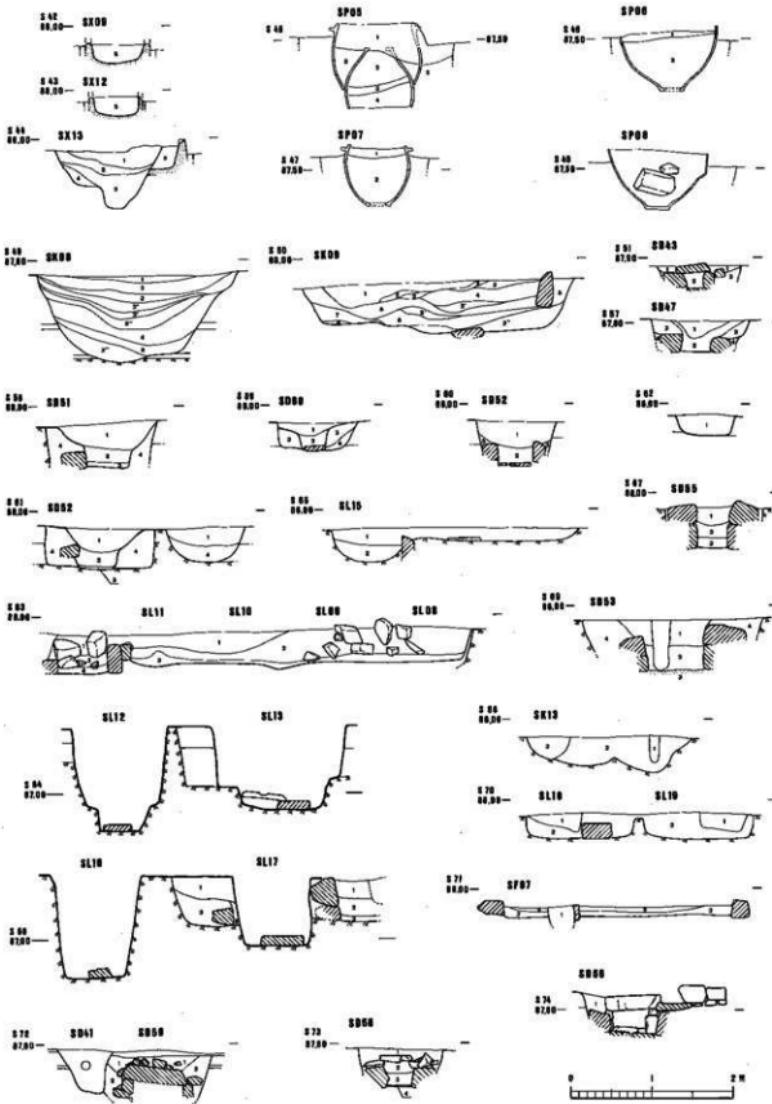
図27 G地区造構断面図(S45・S46・S47・S48は倍スケール)

この2連便槽は、周囲の各遺構をいずれも切って構築されている。例えばSL16では、その北を流れる石組み溝（SD55）を切り込んでおり、SL17はその北西と南東を走る石組み溝（SD54とSD51）をそれぞれ切断している。その詳細なあり様は、断面図（S67）に示したとおりである。

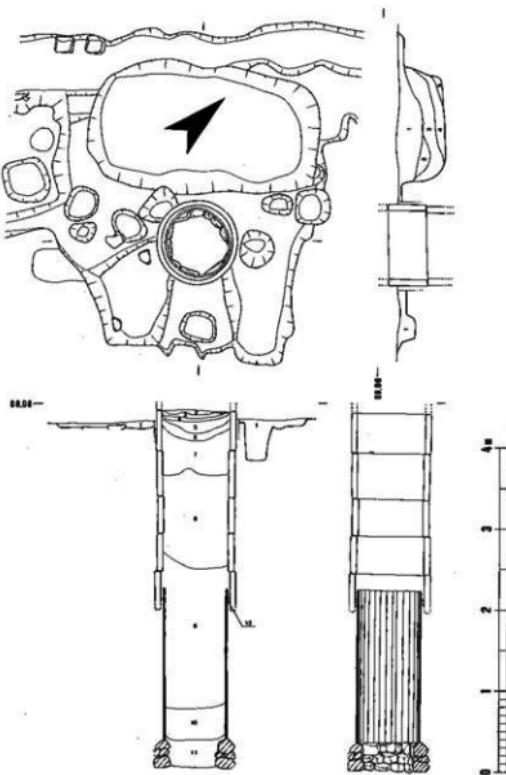
図28 円形剝り剥き石積み井戸 (SE05) 実測図

連なる2棟の長局の、その間で検出した井戸。新・旧両絵図に描かれている。井戸の構築に際して、まず幅1.0m、深さ4.4mに達する深い穴が掘られる。次いで、湧水をさそうためか、自然石が3段積まれる。そして、縦板を円形に組んで底のない細長い桶を作り、そっと石積みの上に据えている。縦板は幅10cm前後、厚さ2.5cm余のいずれも柾目板で、それを25枚組んで桶とする。組み方がしっかりとおり、接合面が確認できない程密着する。上端から20cm余の位置に1ヶ所、直徑数cmの円孔が穿たれている。湧水をさそうための穴というよりは、この桶を設置する際の繩掛け用の穴と考えられる。桶が設置されると、桶の裏側につぎつぎと礫が投入される。最後に、桶の上端30cm余を重ねながら割り貫き石が積まれる。割り貫き石は、凝灰岩系の石を、直径1.0m、高さ0.5m、厚さ6cm程度の円筒形に割り貫いたもの。それが順次6段(最上段のものは、井戸を放棄する際、削って井戸に投入していた)、桶の1まわり外側に充填された礫の上に積まれる。桶と割り貫き石の間隙には、灰白色粘土をつめて漏水を防いでいる。円筒形に割り貫かれた石には、縦縞から打ち込まれた鑿の痕跡が比較的規則性をもって残

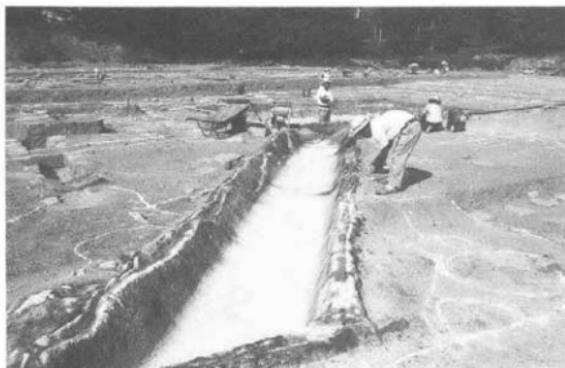
劣化した漆喰の崩壊を防止するためには強度を高めることが必要で、これまで遺構や石造文化財の強化に使用され実績のあるイソシアネート系合成樹脂（商品名：サンコールSK-50）を選定し使用した。同樹脂の濃度は5%程度に希釀したものと

写真 能舞台下漆喰の保存処置

数回遭構に直接塗布ないし散布することによって含浸し強化することとした。

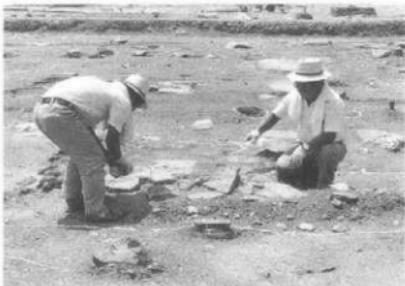
写真8：御休息之間縁下漆喰遭構の保存処置

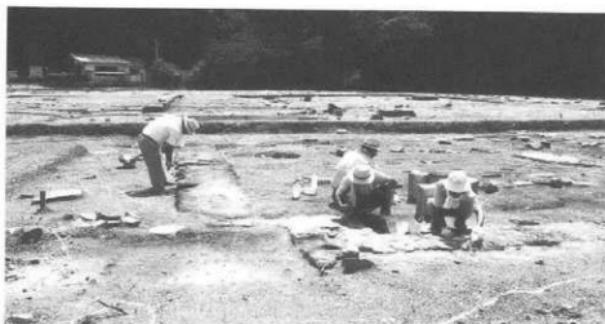
写真10：御休息之間の各漆喚遭構の保存処置

表御殿跡の漆喚遭構においては、地下水の豊富な場所で平衡を保っていたものが発掘調査により地表に出て、その平衡を崩し崩壊が危惧されたため応急的に遭構強化の保存処置を実施したものである。また、この処置が後の恒久的な遭構保存のために非常に効果があった。現在、表御殿跡は発

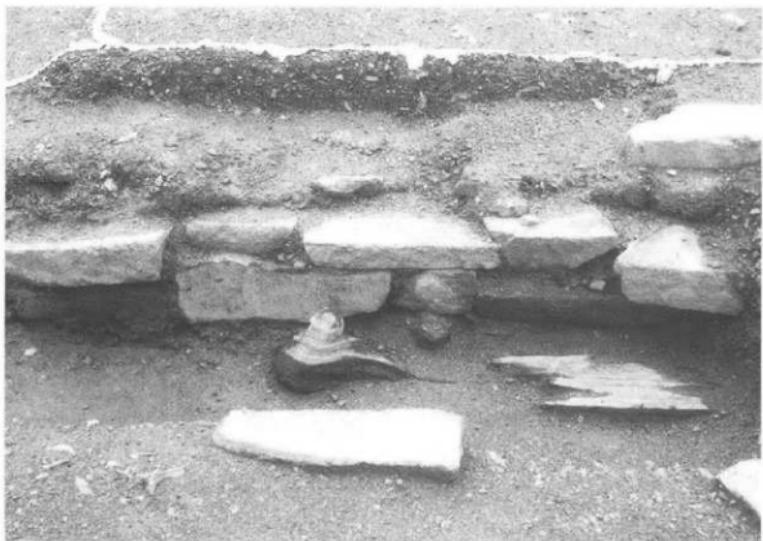
B地区・石組み暗渠(SD07)無石換出状況

SD07は、幅20cm余、深さ30cmに満たない比較的小規模なものである。ところが、その構造はすこぶる念入りに造られている。まず、幅1.5m程度の掘り方が掘開される。そして、その底部中央に厚さ10cmを越える厚くて硬い板材が据えられる。これが暗渠の底となる。つまり、この暗渠は底が木材なのである。次いで、側石が積まれる。側石は偏平な板石であることが多く、それが数段積まれて側壁を形成する。側石の上には天井石が乗って蓋がされるが、この側石と天井石の間隙には黄灰色粘土が充填されている。粘土は粒子の細かい良質のものであり、石の目地を埋めるというより石を粘土で包み込むように多量に使用されているのが留意される。漏水に相当気を配っていたのであろう。

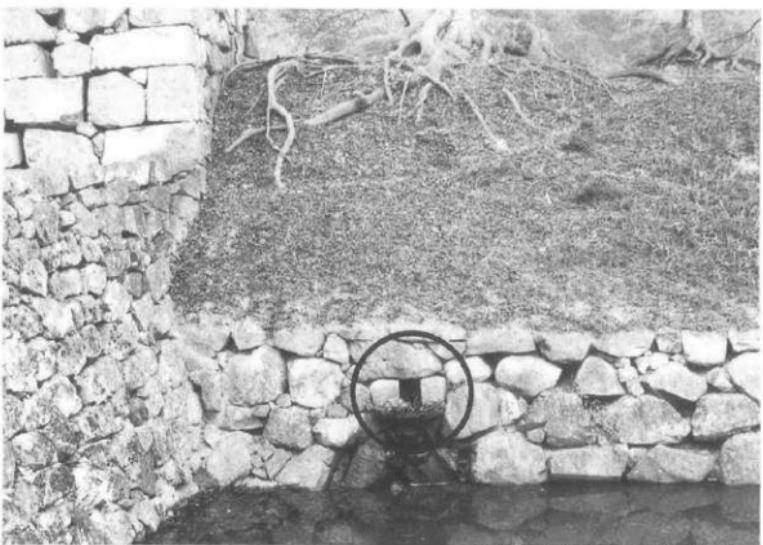
表面の雨水を集めて内廊に開口する暗渠

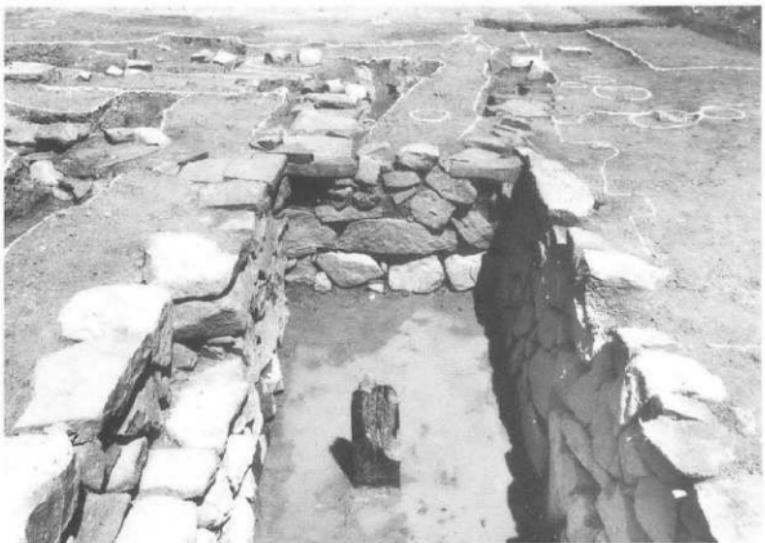
B地区・石組み貯水槽(SF01)に流れ込む3条の石組み暗渠

御広間棟の南東側に平行するように掘開された狭長な貯水槽である。幅2.0m、長さ19.6m、深さ1.2m前後を計る。石組みは、まず、長さ2.5m前後、直径10cm余の丸太材を杭で固定して陣木とし、その上に切石を順次積み上げる。切石は、北西（御広間棟）側に比べて南東側がやや規模を小さくする傾向にある。北西側の石積みのみ、両端2mを残して、上半を30cm余テラス風に拡幅している。階段状設施とも受けとることができる。北東側の石積みには、3条の石組み暗渠（SD09・10・11）の流入口が、又、南西側では、1条の石組み暗渠（SD08）の出口が口を開いている。開口部が比較的高い位置にあることが留意される。貯水槽の底部は、灰褐色粘土を敷きつめて漏水防止策とする。

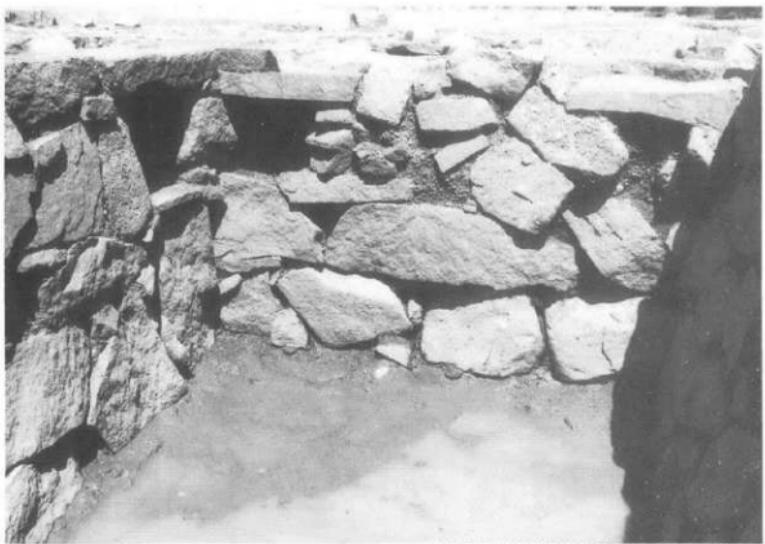
B地区・石組み貯水槽(SF01)に開く3つの流入口

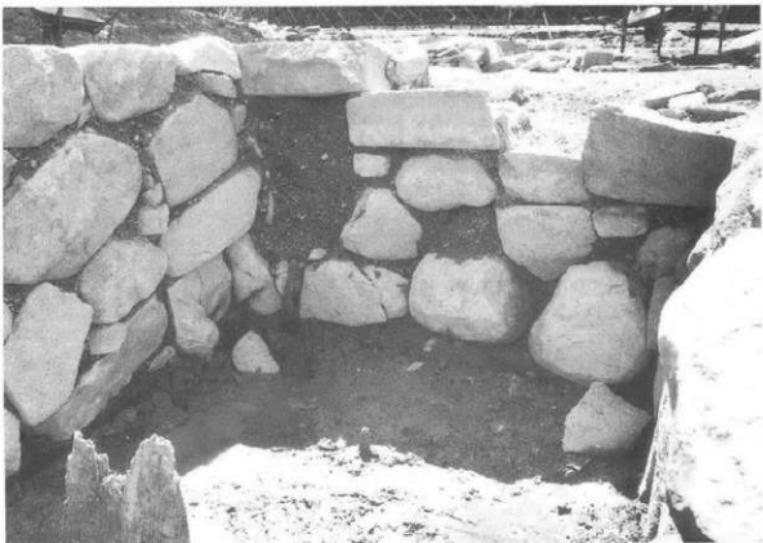
B地区・石組み貯水槽(SF01)に設けられた流出口

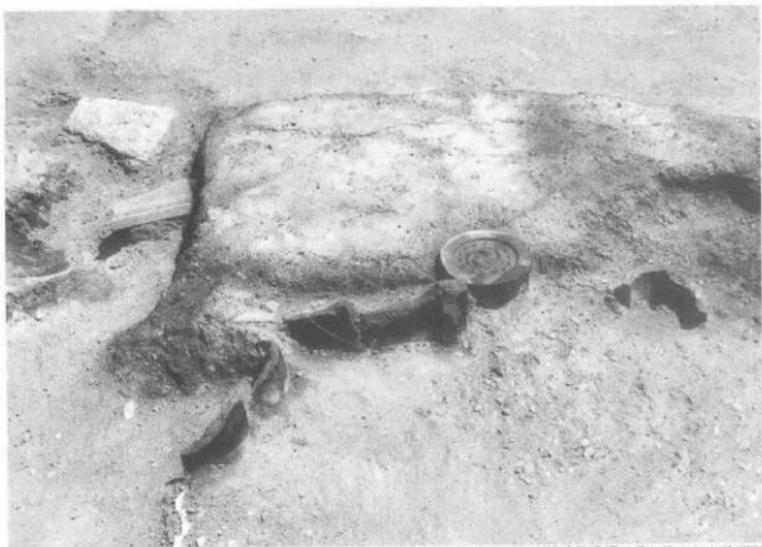
C地区・碑休息之間塗縁下漆喰貼造構に差し込まれた仕切瓦

なお、北西側の漆喰貼遺構では、その北隅にあたりに丸瓦や桟瓦をうまく差し込んで仕切瓦としている。茶庭の露地などで散見されるものである。ところで、漆喰が貼られ、礎石が据えられて、いよいよ上屋を建てるという事前に、建物下となる

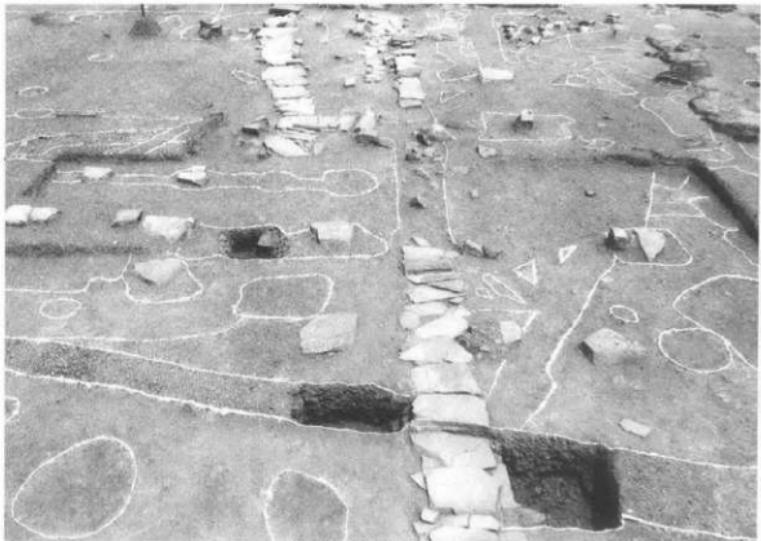
C地区・石組み暗渠(SD19)と、それに流入する礎詰め暗渠(SD25・SD26)

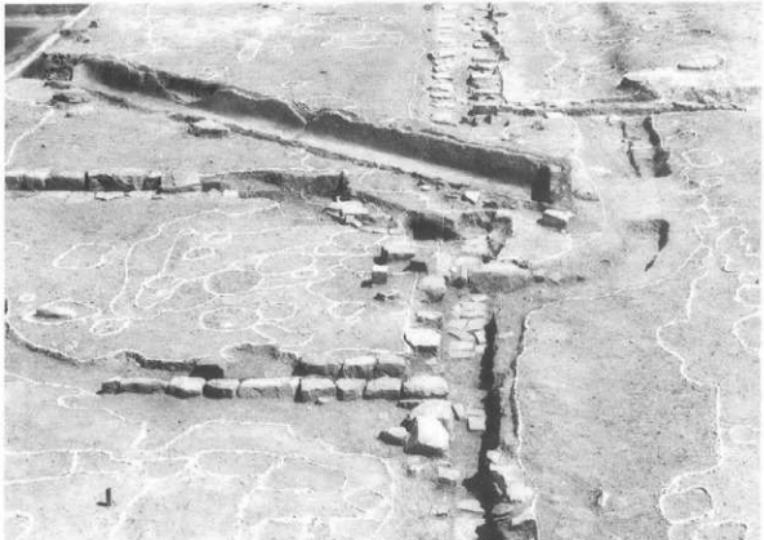
C地区・石組み雨落ち溝(SD24)を切り込んで築造された能舞台の橋掛りと、
そのために迂回した石組み雨落ち溝(SD16)
