史跡富田城跡

THE TODA CASTLE RUINS

環境整備事業報告書Ⅱ

2003年3月
広瀬町教育委員会

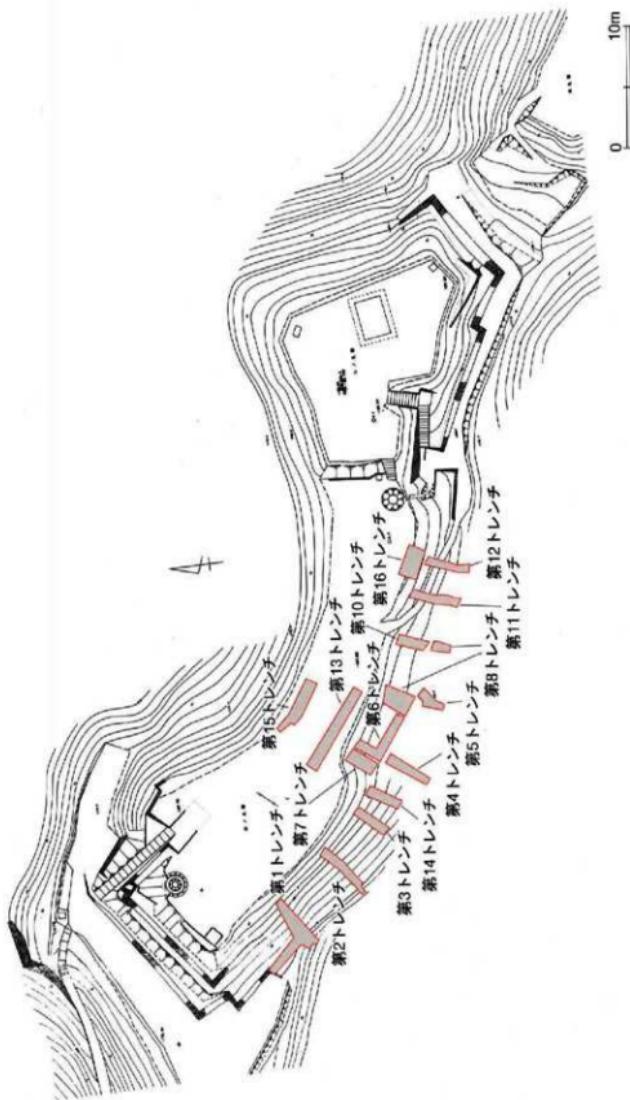
第3図 三ノ丸地区トレーンチ配置図 (S=1/400)

三ノ丸地区では西ノ袖平から二ノ丸虎口遺構に至るルートの解明を目的とし、塩谷に面した斜面部についてトレントによる発掘調査を行った。

西袖ヶ平曲輪が三ノ丸に接する場所であり、平成8年度に整備が行われた三ノ丸石垣南面に隣接する地点にL字型に設定したトレントである。

以前の調査で検出した三段目の石垣の続きを確認したが、南へ約3m程の所で途切れおり、そこから先は岩盤がむき出しになっていた。トレントの北側上端付近では石垣をもう一箇所確認している。石垣根石は確認していないが、平成8年度に確認された三段に渡る三ノ丸北西石垣の最上部に連結すると考えられる。

下段石垣の根元には西袖ヶ平から続く通路状遺構を検出した。幅約2mを測り、上面からは崩落石材に混じって瓦が多数出土している。

トレント上端付近では石垣を検出したが、通路跡には石垣はない。通幅は約2mを測り、その上には丸瓦・平瓦を主体とする多量の瓦の堆積が確認された。

トレント上部で石垣とそれに伴う通路状遺構を検出した。石垣根石とそれに伴う通路跡は石垣が崩壊する恐れがあり完掘しなかったため全容は不明である。

トレント東端で石垣を検出した。崩落の危険があるため石垣根元は掘り出さなかった。

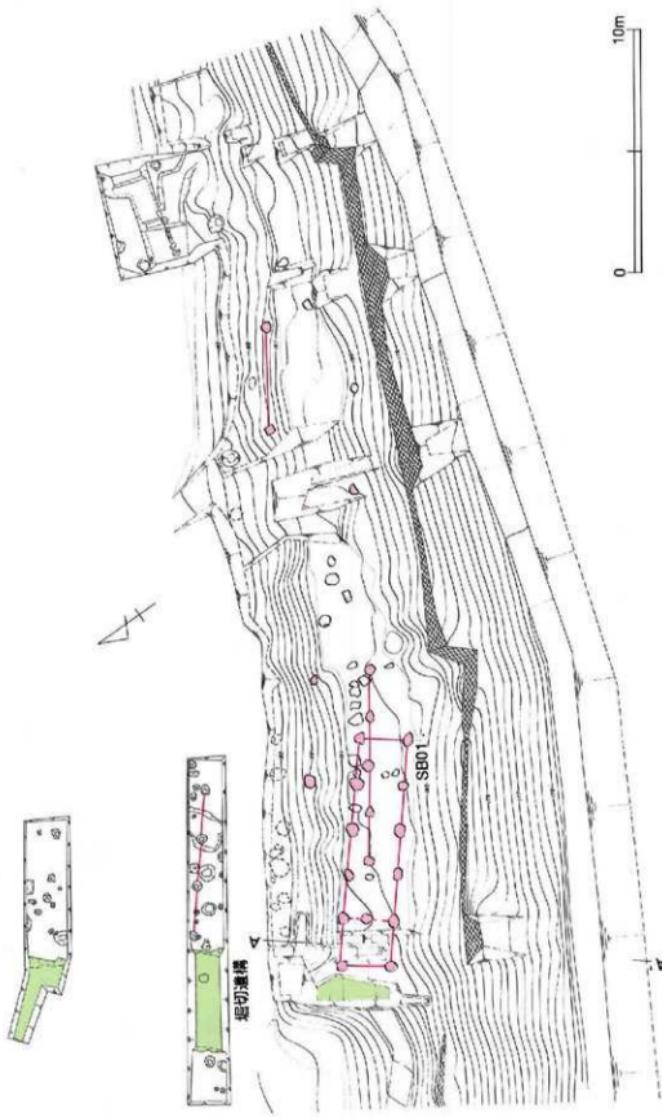
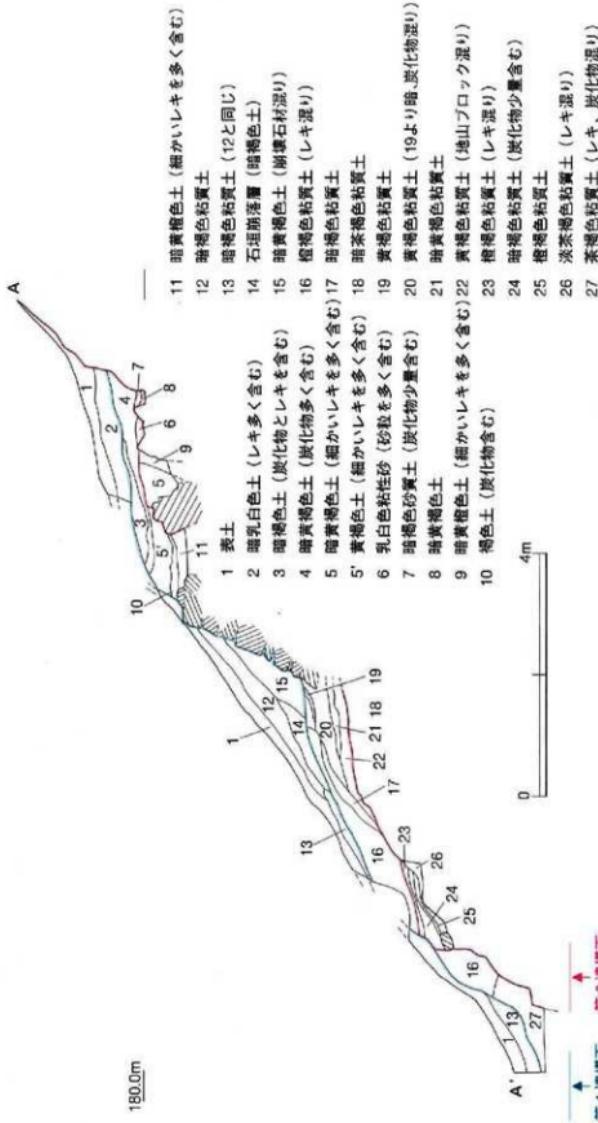
第4図 帯曲輪遺構付近実測図 ($S=1/200$ 、赤トーン部分は礎石)

三ノ丸郭南斜面東部で検出した石垣を伴うテラス状の曲輪跡である。調査の結果、この曲輪跡は以前検出された二ノ丸南側虎口西側の石垣土壘状部分に接続していることを確認した。この遺構は長さ約27m、幅約3mを測り、北西端付近は南部にやや傾斜している。平坦面及び背後の斜面には西半部の礎石建物跡（SB01）を始めとして数箇所に礎石を確認したが、SB01以外はそれぞれの繋ぎについて判断することは困難であった。

SB01は柱間の長さ約2mを測る1間×5間の建物跡である。第5トレントで検出した石垣屈曲部分の上部付近で完結している。本遺構面上にはSB01と重なるようにして主軸をやや異にする礎石列も存在することから、建て替えが行われた可能性がある。

帶曲輪石垣は上端部が崩落しているため正確な高さは不明であるが、現存高で約2.3mを測る。荒く割った大型の石材の間に拳大から人頭大の石材を詰め込んでおり、根石部分は幅約1m程度の通路状の土盛りによって固定している。土盛り上には崩落石材が堆積しており、肥前系陶器皿が出土している。また、第4トレンチ南端では石垣を固定する土盛りにより埋没した幅約1.4mの通路状遺構を検出した。この通路状遺構は斜面の岩盤を直角に削って平坦面を造り、そこに高さ30~60cm程度盛り土を行い、肩部を人頭大の角の丸い石材を並べて土留めしている。

帶曲輪遺構（以下、第I遺構面とする。）の下層における古い遺構面の有無を確認するために、第6・7トレンチと第10トレンチ付近においてサブトレンチによる掘り下げを行った。

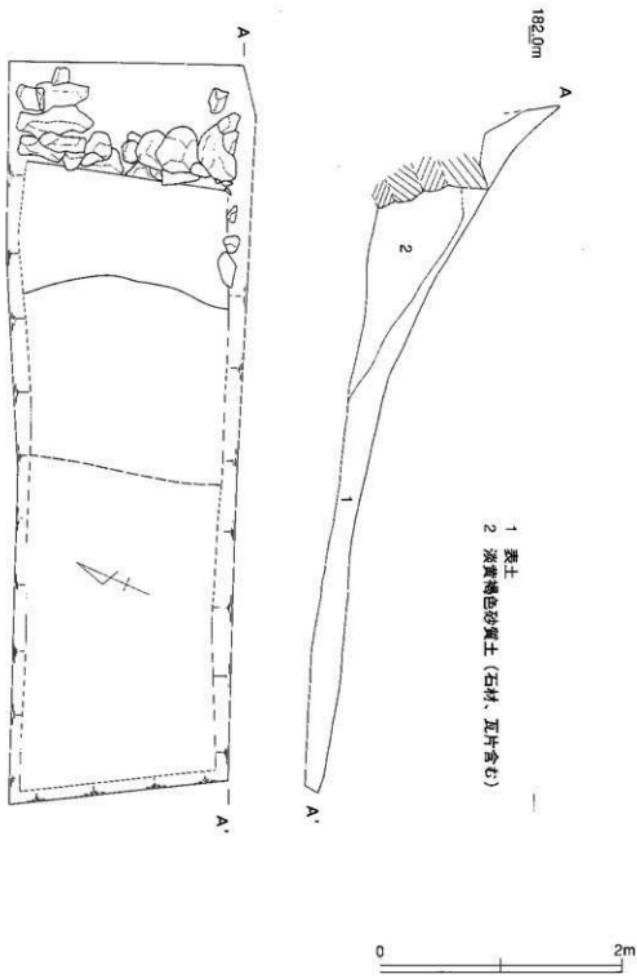
第7図 第2トレンチ遺構実測図 ($S=1/40$)

第1トレーナから南東へ約2mの所に設定した。第1遺構面の続きを検出したが、このトレーナの北東壁面に石垣を検出した。石垣は検出部分の長さ約1.9m、高さ1mを測り、角の丸い石材と二ノ丸地区の石垣と同一の角ばった石材が使われている。裏込石は無い。石材の間及び石垣内部の土中には瓦片（コビキB）が混ぜ込まれている。

石垣の前面には崩落した石材とともに瓦、鉄釘、中国製青磁等が出土している。

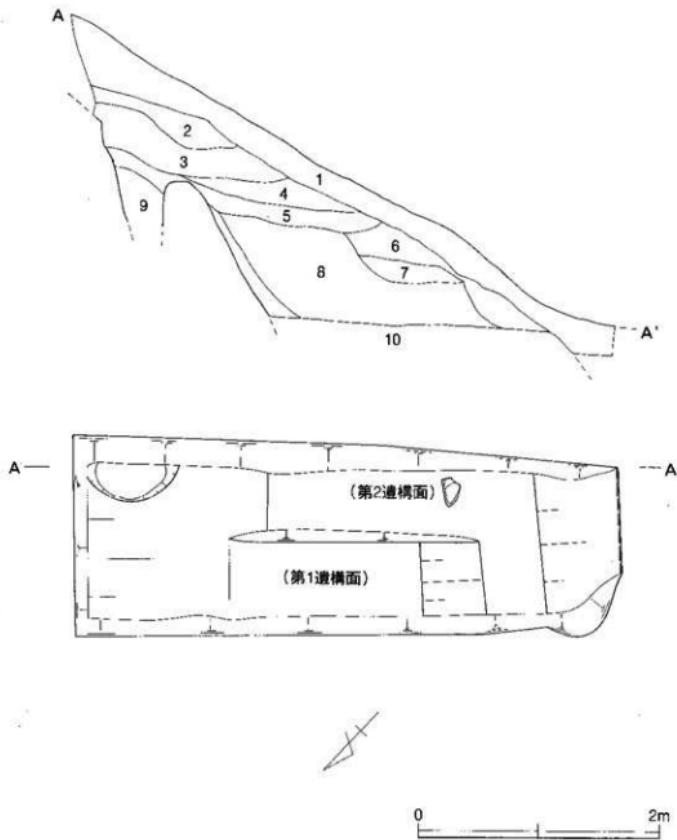
第9図 第5トレンチ造構実測図 ($S=1/40$)

検出した第1遺構面は第3トレンチのものとほぼ水準であり、幅は約75cmを測る。

この遺構面上には大量の瓦片（コビキB）が堆積しており、このトレンチの北東斜面上に瓦葺きの塀もしくは建物が存在していた可能性がある。

北東の岩盤面には柱穴1個が掘られている。この柱穴は第1遺構面造成時に埋没しており、第3トレンチで検出した柱穴との柱間は約4.3m離れている。これら2つの柱穴は柵の跡であると考えられる。

このトレンチでも南東壁沿いにサブトレンチを入れて下層の遺構を確認した結果、第1遺構面から約1.1m下に幅2.2mを測る整地面を確認した（第2遺構面）。

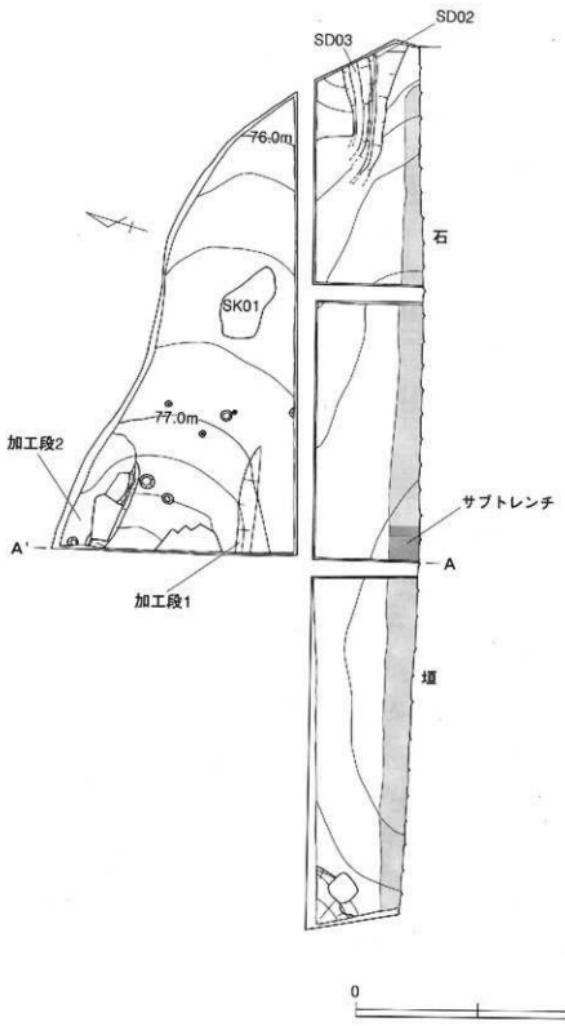
第10図 山中御殿平・花ノ塙地区遺構実測図 (S=1/100)

調査の結果加工段2箇所、整地面1、柱穴9、溝状遺構3及び石垣構築の際の掘り方プランを検出した。

調査区西部中央に位置し、平成9年度調査時に検出された遺構である。東西方向に長さ約16.5m、高さは高いところで約50cmを測る。これは北側に隣接している曲輪の切岸と思われたが、調査区北東部分では段差が無く緩斜面になっていることから、この遺構は石垣構築に伴い尾根が削平された際にできたものではないかと思われる。

地表面を30~40cm程度削平し、粘土を突き固めて面を造っている。調査以外に続くため全容は不明であるが、實際には壁帶溝である溝状遺構3が掘られており、粘土面には柱穴が1個存在している。この柱穴の東南方向に同規模の柱穴2つが約4mの間隔で並んでおり、樹跡等になる可能性も考えられるが、現時点では断定はできない。

調査区北西で検出した南北約3.4m、東西約6.0m、深さ約50cmを測る不整形の土壙である。

調査区東端で検出した二条の溝状遺構である。両遺構共に調査地東側の調査区外から登って来ており、端部は北方向にややカーブした後に消滅している。

調査区の南部は山中御殿平の多聞櫓石垣の北面部分に接しているが、調査の結果、石垣に沿って長さ約34m、最大幅約1.2mの土色の異なるプランを確認した。このプランは石垣構築時の掘り方であると判断したため、石垣中央付近に幅約1.6mのサブトレーンチを設

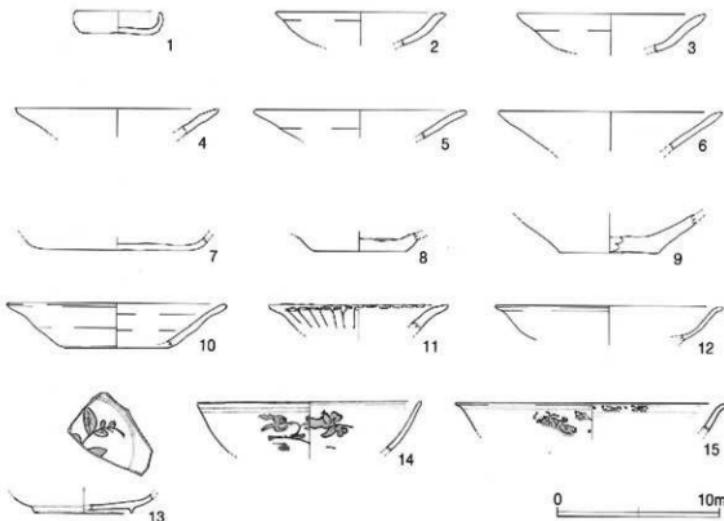
第13図 三ノ丸地区第1トレンチ出土遺物実測図(1) (S=1/3)

1~10は土師質土器皿である。1は口径5.2cmの小型品で、口縁の一部に煤が付着している。2~7は京都系皿、胎土はよく精製されており口径10cm~14cm程度のものである。8~10はロクロ成形で底部糸切のもの、胎土は砂粒が多い。

11・12は共に16世紀の中国製白磁皿である。11は輪花皿、12は端反皿である。

13~15は中国製染付である。13は皿で見込部に草花文を施す。14・15は椀で、14は内外面にそれぞれ2条の界線と草花文を施す。15は外面に草花文と2本の界線、内面に四方櫛文を施す。

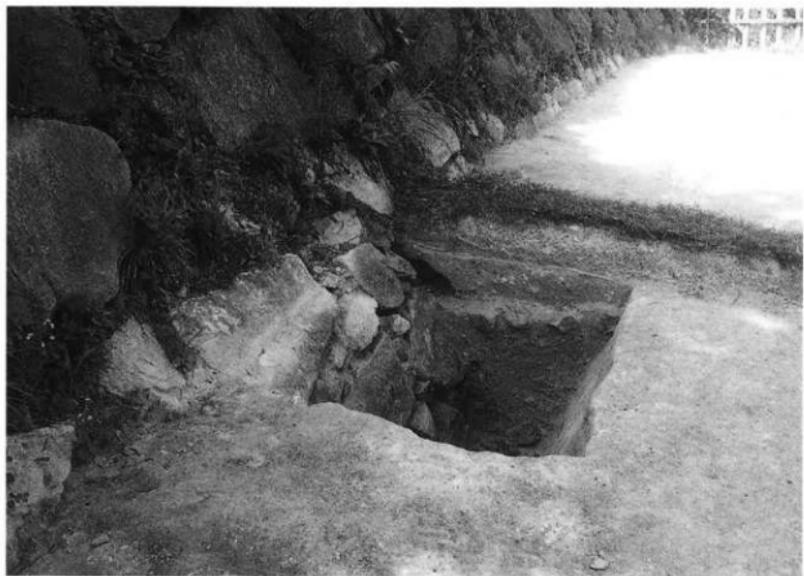
石垣部サブトレンチ（北東から）

定し、石垣普請の状況を確認することにした。

その結果、造構面から約1.1mの深さで地盤が平坦に整地されており、その面は現在露している石垣東隅角部根石直下の地盤とほぼ水半であることを確認した。

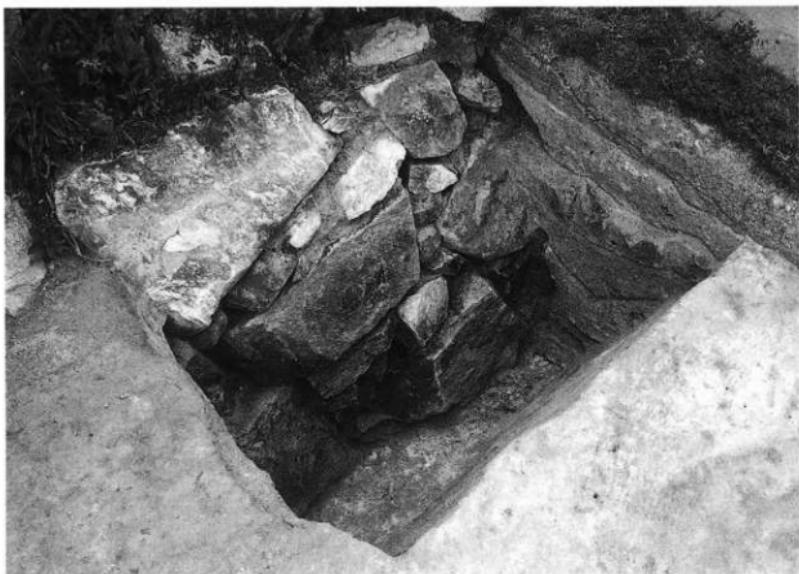
石垣振方、根石検出状況（北西から）

このことから石垣普請の手順としては旧城郭のもの、ないしは新規に造成した切岸の根元を削平した後、その上に90×60cm前後の根石を据え、隙間に人頭大の石材を配し、かつ裏込石を入れながら根石と同程度の大石を積み上げている。石材は荒く削ったものを用いており、矢穴痕は見られない。また根石の下に洞木は確認できなかった。

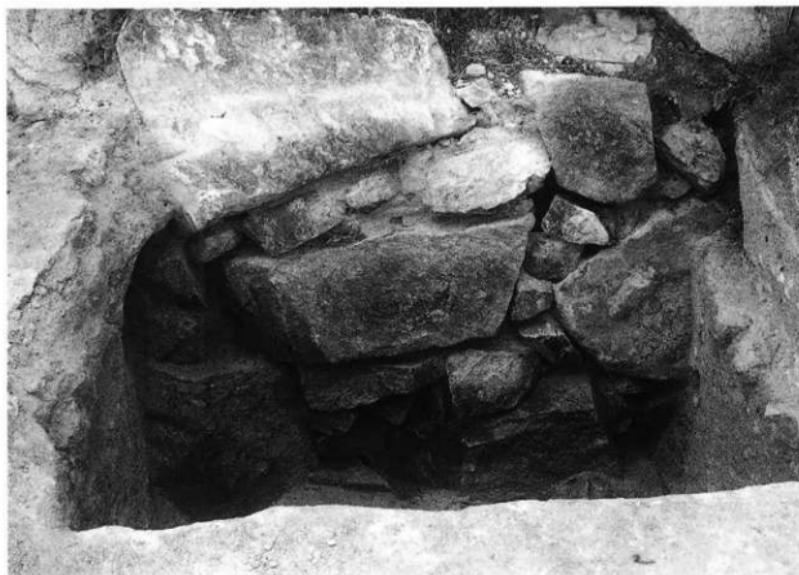
根石の状況（北から）

根石は土を填圧しながら埋め戻した後、掘り方プランを覆い隠すように表面に粘土が貼られていた。
