奈良国立文化財研究所年報

1963

奈良国立文化財研究所

平城宮跡第9・10次発掘調査概要

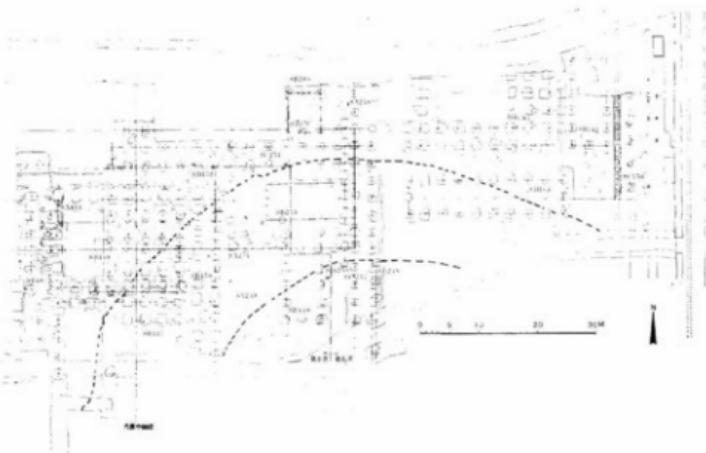
第1図 内 裏 遺 蹤 実 測 図

第2次内裏の遺構としては、内裏中軸線上に正殿SB450Aとそれを改築したSB450Bが重複して発見され、その南東に南北棟建物SB450Cがあつた。SB450Aは、9間×5間(桁行柱間各2.99m、梁行柱間各2.95m)東西棟掘立柱建物で、7間×3間の母屋の4面に廂をめぐらし、南と北に素掘りの雨落溝が残存していた。改築後のSB450Bは、同じく掘立柱建物で前面と側面をAと掘え、母屋の梁間を2間にして北に梁間2.5mの孫廂を設けた平面となつていて。A・Bともに床束柱の予想される位置はすべて他の時期の柱穴と重複し、判別しづらいものが多いため、一応床張りの建物とみられる。SB450は5間×2間(柱間各2.95m)南北棟建物で、第6次調査検出のSB260と同一南北線上に配置されている。

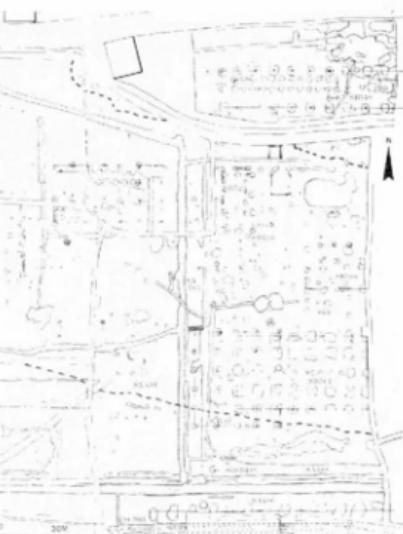
第4図 第10次調査実測図

発見した主な遺構は、建物11棟・門1棟・築地塀2面・橋状柱穴列一列などである。建物はすべて掘立柱式のものであったが、1棟のみ途中で礎石にいれかえたとみられるものがある。これらの遺構は、掘

立柱の重複状況から判定される前後関係や配置状況からみて、少くとも3回にわたりて造営されたとみることができる。

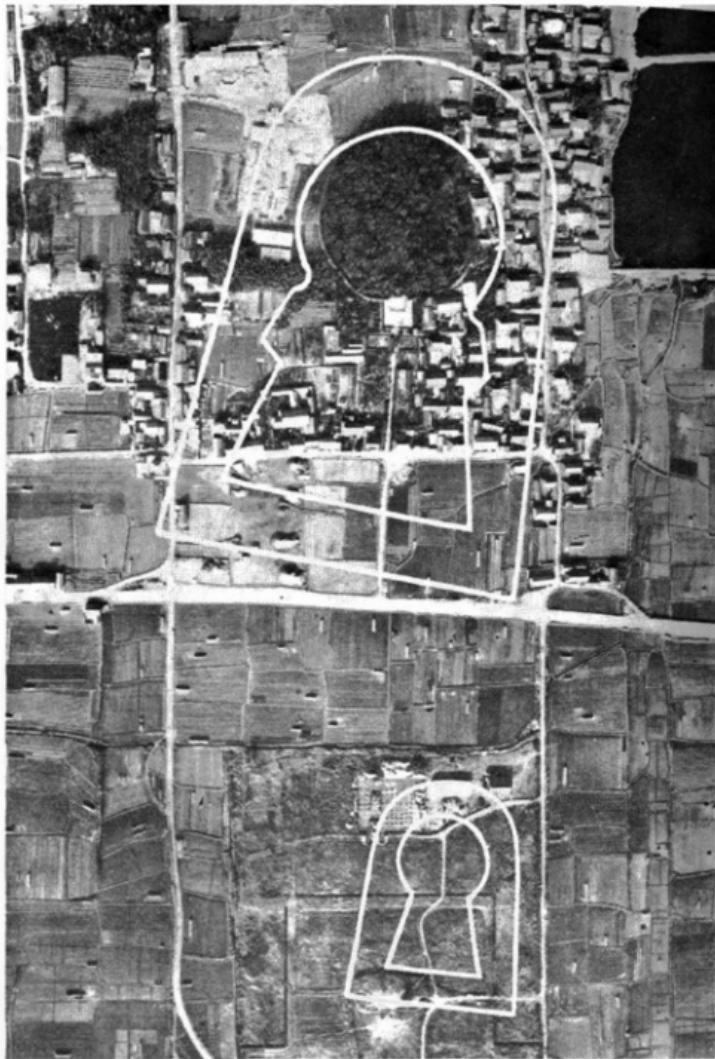
第6図 平城宮造営によつて破壊された前方後円墳

区には、もと佐紀居列古墳群に屬する前方後円墳が存在していた。この古墳は、現在の平城天皇陵を後円部とした全長約250mの南向きのもので、調査地域ではその前方部にあたる部分と前面の濠を検出した。濠は幅約45m・深さ約2mで、両岸はゆるい傾斜面で玉石を敷いて護岸とし、底面は裏掘りのまゝではなく水平である。この濠から南北西にのび

約1.8mあり、内部は粘土で丁寧に埋めており、濠の接触部分ではその埋土の上を濠の堆積砂土がおもつている。おそらく古墳周濠掘鑿時の排水溝と考えられる。平城宮造宮にあたっては、前方部を削平し、周濠を埋めたものとされるが、周濠の一部を平城宮内で苑池として利用した可能性が考えられている。その可否は今後の調査に期待したい。

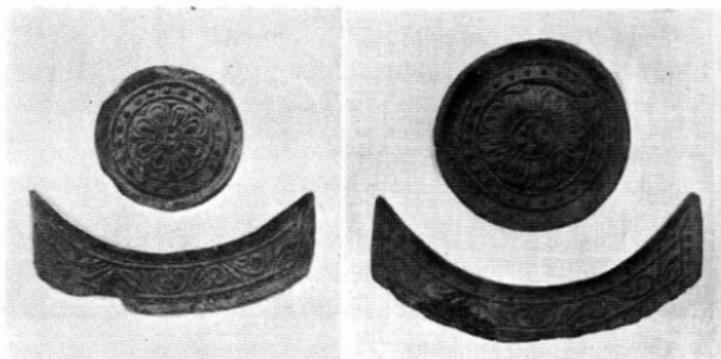
第8圖 軒瓦 2 枚 右 6311-6664 左 6314-6666

6ABO区の調査におけるものよりも多く、軒瓦の種類では、6311-6664と篆組合せが、出土軒瓦の70%近くをしめており、いずれもB期の造宮に用いられたものとみられる。この軒瓦類の出土状況は、
