# 奈良国立文化財研究所年報

1969

奈良国立文化財研究所

## 写真測量の文化財調査への応用

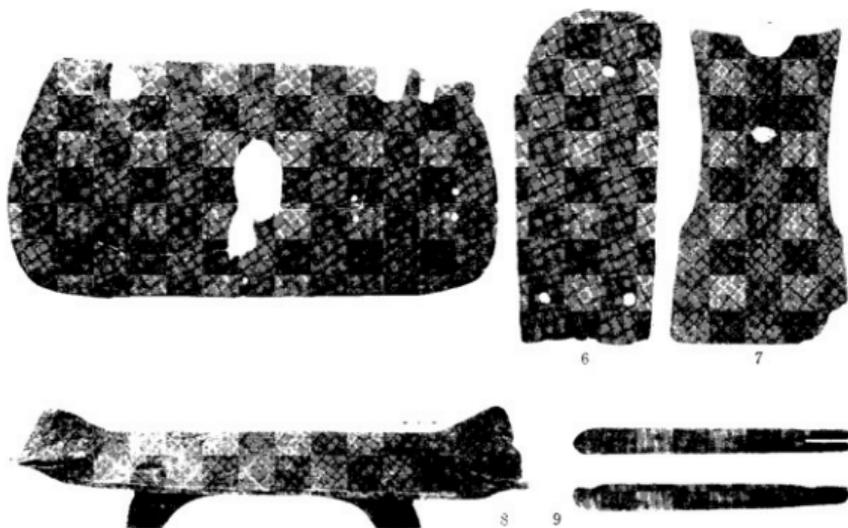
1・2 手斧の柄 3・4 鋤 5 えぶり形木器 6 田下駄 7 鎌 8 案形木器 9 鎌の柄  
平城宮跡第48次調査清出土木器 (36)

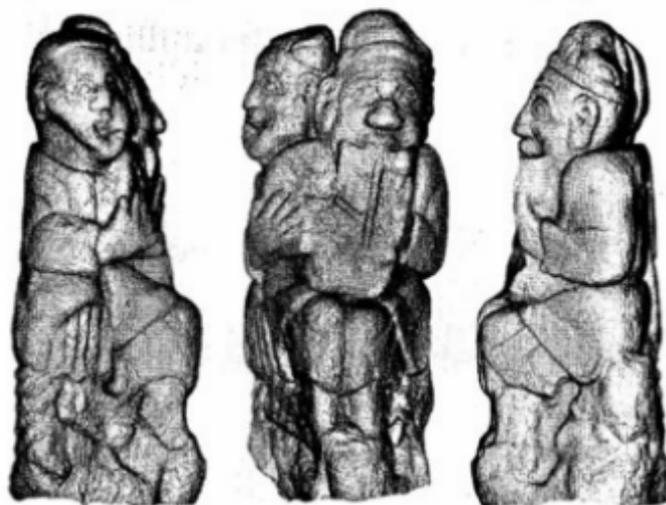
第8回 石造男女像立面図

方法では正確な測定が困難であった。  
測定は、像を互いに直交する四つの投影面で囲み、第8回に示すような立面図を得た。この場合も須弥山像同様等高線間隔は $\frac{1}{10}$ とした。これによれば風險も加わった像の複雑な曲面は等高線によってかなり忠実に表示できる。

石造男女像は須弥山像とともに飛鳥の字石神より出土したもので密り添う

2名の人物像を一石から彫り出した珍しい遺物である。しかし、この像も須弥山像と同じく風輪によって像容の表面が捉え

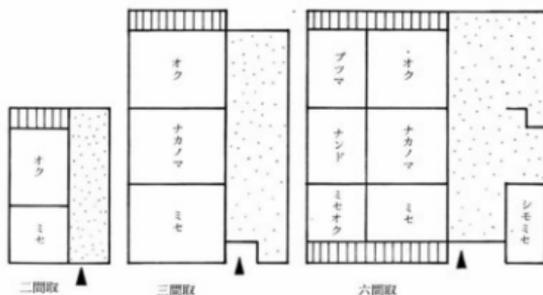
第2図 今井町民家平面の類型

部屋部分は二間取、三間取、六間取が基本形である。調査したうち

では、三間取が67世帯分といちばん多く、ついで二間取38世帯分、六間取27世帯分とつづき、これで全体の94%を占めることとなる。残余は特殊形である。

二間取はミセとオクの2室からなる。三間取では、この2室の間にナカノマが入る。小さな三間取の家では、ナカノマは3畳程の狭い部屋となつていて、二間取から三間取に移行する過程をみせている。次に六間取は三間取の上手にさらに3室がつく形であつて、この列の部屋は前からミセオク、ナンド、ブツマと呼ばれる。ただし六間取のような大規模な家になると、さらに上手に座敷等がつくことも多くなるので、変化形が出てくる。
