# 奈良国立文化財研究所年報

1971

奈良国立文化財研究所

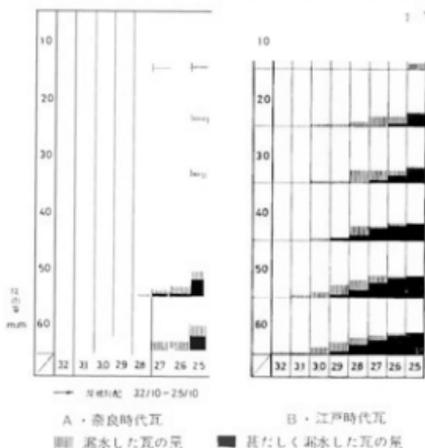
第1図 雨仕舞実験装置

1号実験機では15mの屋根流れ長さをもつ本瓦葺き屋根の軒先部という条件を設定した。実験結果の一部を図にあげる。Aは奈良時代瓦(長さ34cm・前山24.5・後山25.5・厚2・前谷深5・後谷深5.5・平均吸水率9.5%・葺足15) Bは江戸時代瓦(34・24.5・27・2.2・3.4・3.4・12.6%・13.5)でともに現唐招提寺講堂使用のものである。一番問題になる漏りはじめの時点を見ると、Aでは降雨量1時間当り10mmのときでは2.5/10勾配(谷地勾配、以下おなじ)、であるが雨量が増すにつれて当然

1) ところが、この実験結果は本瓦葺屋根の勾配の限界をある程度示唆するものといえよう。

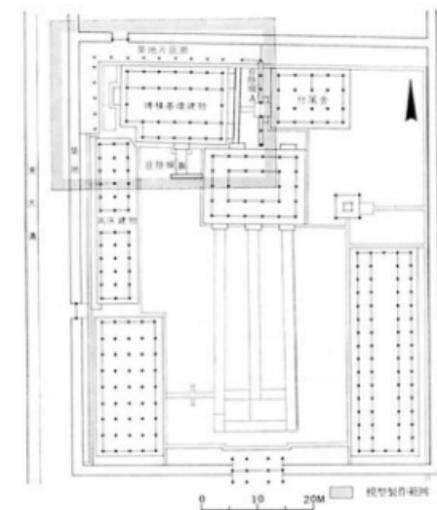
第1図 南ブロック配置図

この官衙は、南北125m、東西64mで、四周を築地で囲われ、南正面には八脚門を開き、南より $\frac{1}{2}$ ほどで南と北のブロックに分けられる。北ブロックは南ブロックの付属的なもので、南ブロック中央北寄りに正庁があり、その前方は広場で、南門からの3本の道がとりつく。付属の諸建物はこの広場を囲むようにコの字形に配されている。このように各建物が特徴ある配置をもつものの、この官衙の性格を決める資料はなく、各建物のもつ機能も推測の域を出ない。建物の柱間装置などは推定によらざるを得なかった。

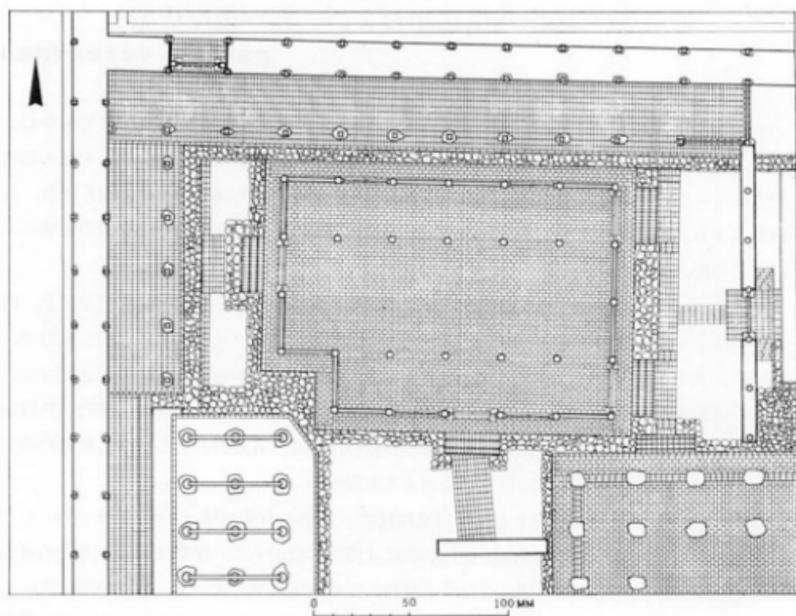
第2圖 平面圖

**埴積基壇建物** 埴積基壇をともなう掘立柱建物。基壇の外装は埴(30cm×18cm×8cm)を8段平積みにしたもので、北面を除く他の3面に4段の階段がある。建物は6間×2間の身舎に南北庇がつき、南庇は西南隅に近接する建物のため西端一間を欠いている。柱間寸法は桁行2.8m(9.4尺)、梁行3m(10尺)等間、なかには掘立柱の柱根(径36cm)が残っているところもあった。屋根は2通りの形式が考えられ、一つは身舎・庇を一流れとする切妻造木瓦葺、他は身舎のみを切妻造木瓦葺とし、この南北に板または椽皮葺の庇をつける案である。ここでは前者で設計し、内部の床は埴敷、柱間装置は階段のあるところのみ板扉、他は連子窓または土壁とし、構造の基本については法隆寺の伝法堂にならった。

**高床建物** 埴積基壇をともなう礎石建物。建物は11間×2間の規模で、各柱筋に根石または自然石製礎石が検出された。柱間は桁行、梁行とも2.4m(8尺)等間、ただし、桁行中央

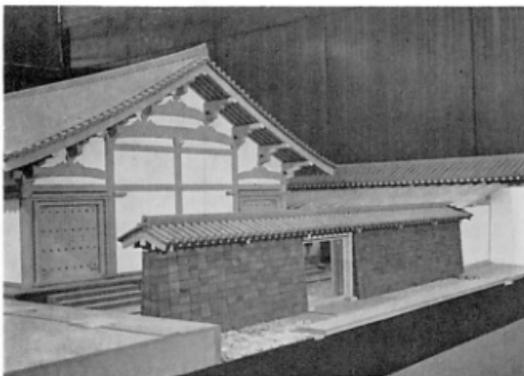
第5図 埴積基壇建物・目隠扉A

**目隠扉A・B** 埴積基壇建物の南面および東面の階段の正面にあり、建物内部が直接外部から見えないように目隠しの役目を果している。東側の目隠扉Aは、全長15.48m(51.6尺)、基底幅72cm(2.4尺)あり、南端は正庁に、北端は築地片庇廊にとりつく。この扉は中心通りに掘立柱を建て、基底部に埴をこぼだてにしていた。実施案は掘立柱を骨組とする土扉で、しかも壁面を桁まで埴を張りつめたものとした。

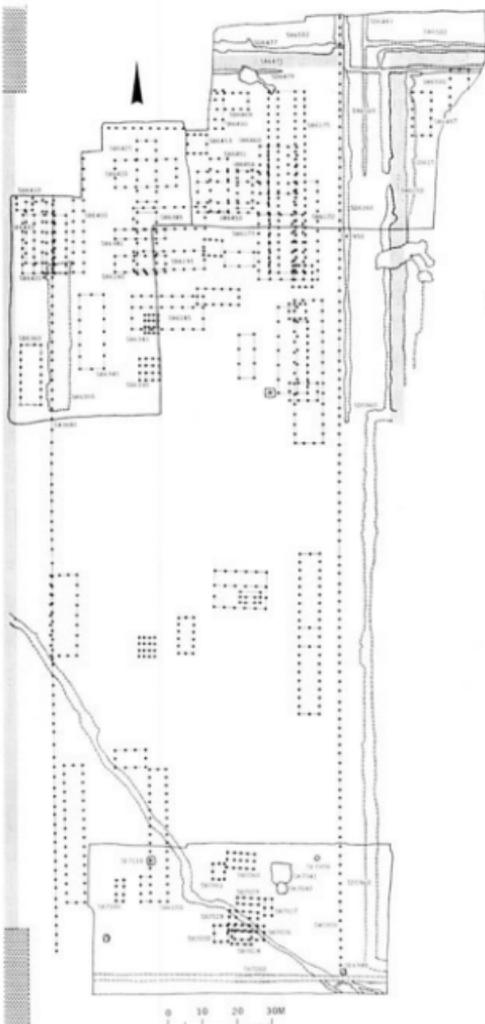
第1図 馬寮遺構配置図

そのほか、時期不明の建物S B6453・6451・6464などがある。

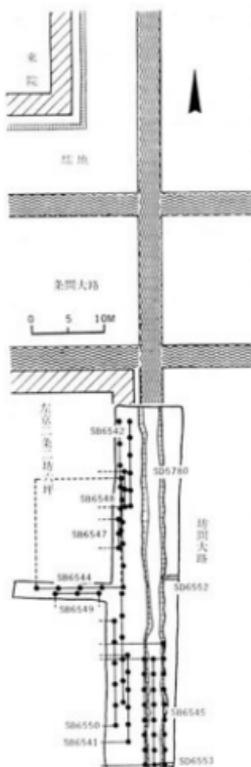
第2図 左京二条二坊六坪  
遺構配置図

**左京二条二坊六坪**(第68次調査) ボーリング場建設にともなう緊急調査として、東院東南隅に隣接する地域で行った。すでに第44次の調査で明らかにされている条間大路西側溝の南延長上に設定した東西10m、南北50mのトレンチで建物8、欄4、木樋暗渠2などを検出した。

大路西側溝 S D5780の西では建て替え、削平がはなはだしく、第44次調査で推定した築地の痕跡は認められなかった。この溝と重複して S B6545がある。桁行8間以上、梁行2間以上をかぞえるが、溝と同時期の可能性があり、溝上に張り出しをもった建物であろう。ほかの建物はすべて築地推定線に東側柱、妻柱などをそろえて建てている。また欄 S A6543も築地推定線上にのっている。木樋暗渠2条のうち、S D6553は S B6545より新しい。

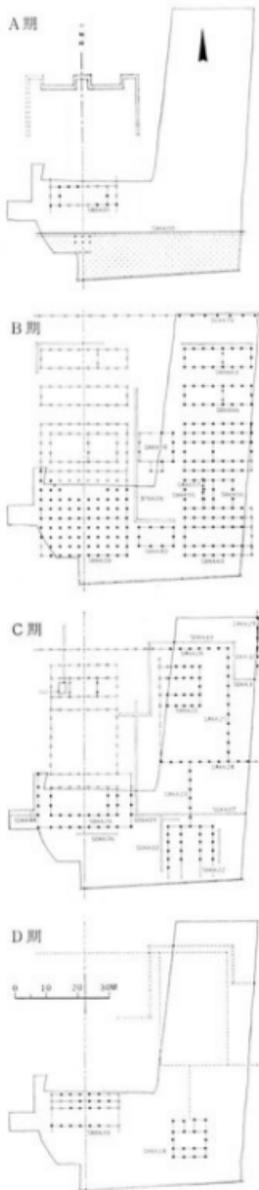
第3図 推定第2次内裏変遷図

D期 C期の建物配置を踏襲しているが、規模は縮小されている。その配置から考えて、C期の扉がそのまま継承された可能性がある。時期は、平城上皇のころと考えられる。

以上のように今回調査した一郭は、内裏と密接な関係をもっていることが判明したが、整然とした建物配置が奈良時代全代を通じて維持されているなど、第1次内裏と第2次内裏の存在をめぐって大きな問題が残されていると言える。今後の調査による解決が待たれよう。なおD期の建物が平城上皇の時代の中心的なものであった可能性がある。

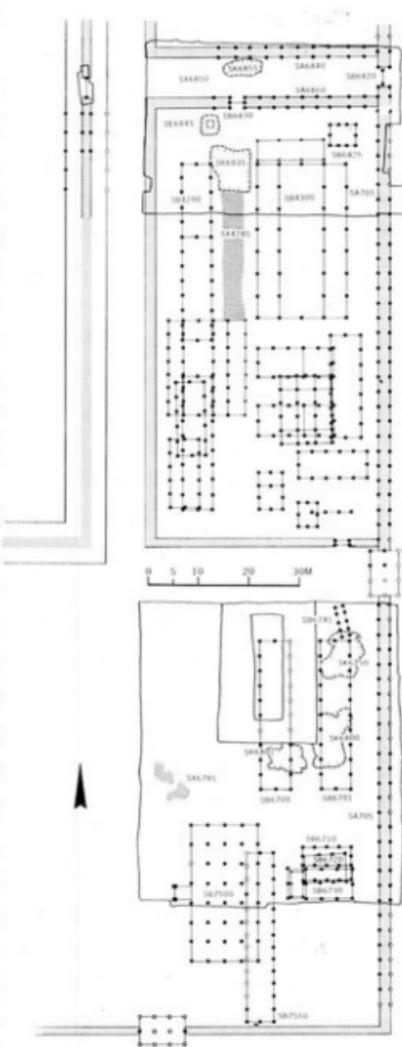
第5図 推定第2次大極殿・内裏東外郭遺構配置図

のちには北側に土庫をつけたしている。この建物の西側には、石敷道路SX4285をへだてて、SB4290が南北に長く建っている。ほかに、井戸SE6845、SB6825がある。SB6825とSB4300の東北隅一带には炭灰の充滿したピット群・溝などがあり、この一郭で金工か鍛冶が行なわれたようである。なお調査区域西端は地山面まで削平されているため、西側の築地を検出することはできなかった。しかし第33・21次調査で検出した東西溝SD4240・SD2350・SD2000が、SA705の心から西へ約47mのところ、おのおの暗渠となっている。したがって、この部分に南北に走る築地が存在したことはほぼ確実であろう。

今回の調査をもって推定第2次内裏大極殿東外郭部のはほぼ全貌が明らかとなった。それによると東外郭部は、内裏および大極殿一郭の東に隣接し、築地によって囲まれた南北に細長い敷地をもち、築地・道路等により南北に3分割されている。それぞれの区域には東南廂をもった中心建物を置き、南北棟を主体としている。内裏外郭部は、その北限が未調査で断定はできないが、内裏造営計画線にのって南北に2等分されていることからみても内裏と最も密接な関係をもった官衙であろう。SA705の東を流れる大溝SD2700の上流に「宮内省」等の墨書土器が出土しており(年報1965)宮内省との関連が考えられる。また大極殿東側の一郭が、内裏外郭部とどういふ関係にあるかについては今後の調査に待たねばならない。

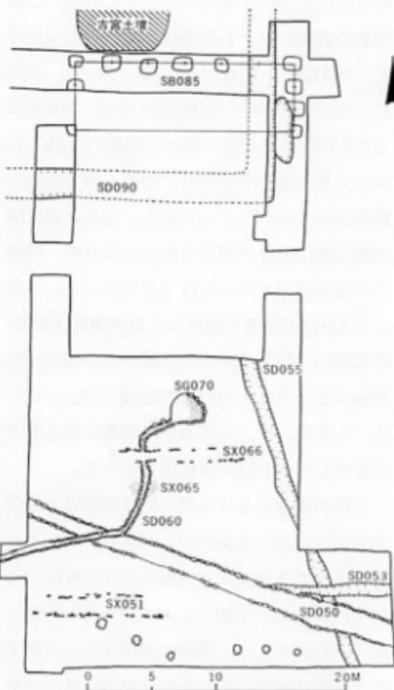
第6図 小治田宮推定地遺構配置図

周辺を発掘し、掘立柱建物・石組大溝・素掘りの溝・庭園などの遺構を検出した。この地域の旧地形にはかなりの起伏があって造営に先立って地ならしが行われている。

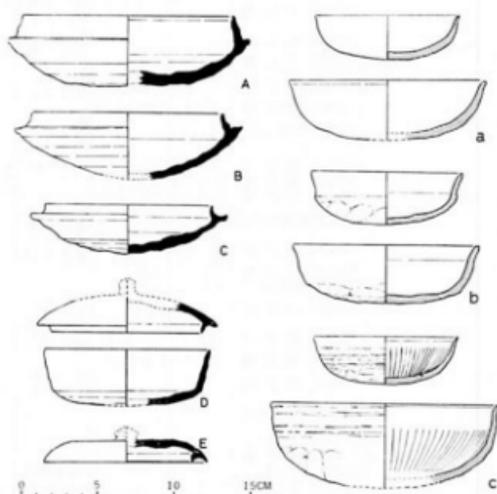
第7図 小治田宮推定地出土土器 (左・須恵器、右・土師器)

遺物は、土器と少量の瓦・埴がある。土器は池や各溝から多量に出土し、これらの遺構の重複関係から飛鳥時代土器編年の手がかりを得た。須恵器は、杯蓋からみると5型式に分類でき、AからEへの変化がたどれる(第7図)。これからみると大溝S D050はD、玉石小溝

S D060・池S G070はEの時期までそれぞれ存続することが判る。須恵器と共伴する土師器をみると、碗類は、粗雑なつくりのa・bから胎土は良質でヘラミガキ・暗文のあるcへと変化する。このほか、遺構をおおう暗褐色砂質土層出土の土器がある。土器は単純ではないが、それらのなかには、先述の土器と、藤原宮跡の土器との中間をつなぐ一群の土器がある。なお、縄文式晩期の土器や弥生式土器が断片ながら出土している。ほかに、S D060から出土した単弁蓮華文の埴(口縁)がある。これ

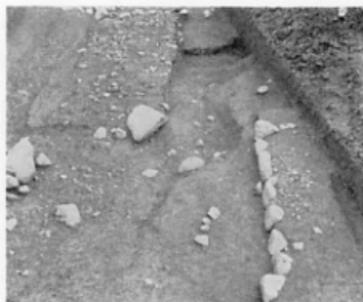
第8図 豊浦寺跡石列

**豊浦寺跡** この発掘は明日香村豊浦74-1番地の水田の宅地転用にとまう事前調査である。現在の広嚴寺本堂の北方50m、甘樫岡に連なる丘陵の東裾部にあたる。「古宮」土壇は、ここから北150mほどのところにある。小治田宮・豊浦宮・豊浦寺の関連を知るうえで重要な地点である。発掘地の西北隅の西側丘陵裾部で南北方向に並ぶ石列を検出した。長さ30cmほどの石を一列にならべたもので、東側を面としていた。その方位は、現在の広嚴寺本堂と本堂前庭で発見された建築遺構の方位とほぼ一致し、真北に対し西へ18度ほどふれている。この石列の南方10mで拳大の小石を敷きつめた石敷を検出した。北と西側は後世の穴などによって破壊されており、南と東側は発掘区域外にのびる。その年代や性格は明らかでない。石敷の北側を破壊する穴は、径8m以上ある。中には夥しい量の瓦礫とともに礎石が3個投げ込まれていた。瓦類は飛鳥時代から室町時代に属するものがある。土器も近世のものにまで及んでいるので、埋めた時期を近世とすることができる。

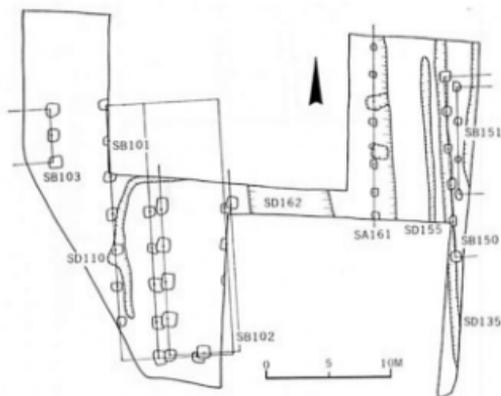
第9図 雷丘東方遺跡遺構配置図

は桁行3m弱、梁行2.8mほどである。以上の3棟は柱筋の方位が西に2度ほどふれている。このほか、L字形に屈折する溝SD110がある。この溝はSB101の柱穴を切っている。

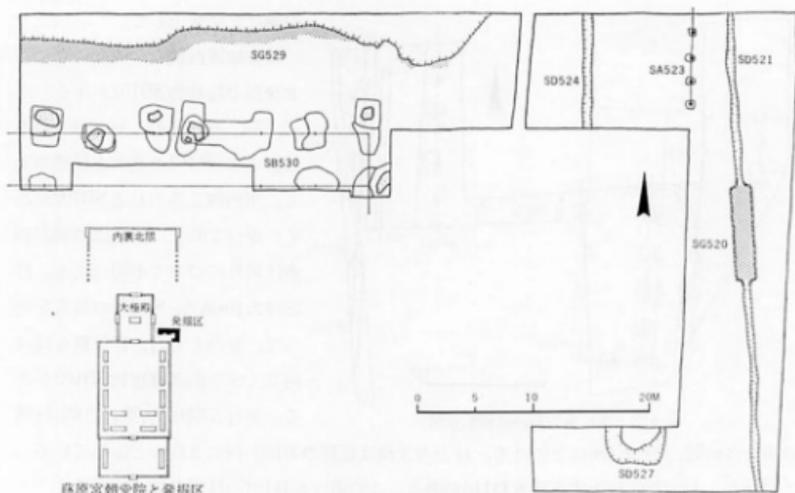
第10図 蘇原宮大極殿東方遺構配置図

大きな礎石を使用した東西棟である。礎石は、6ヶ所で検出したが、ともに後世に移動し、原位置を保つものはなかった。調査地域が限定されていたため建物の全規模は確認できず、桁行6間分、梁行1間分(柱間ともに約4.5m)を検出したにとどまった。これに日本古文化研究所の調査の結果をあわせると、S B530は、大極殿回廊までの距離からみて桁行7間か9間、梁行4間の建物に復原できる。S B530の北約6mで石敷の池SG529を検出した。

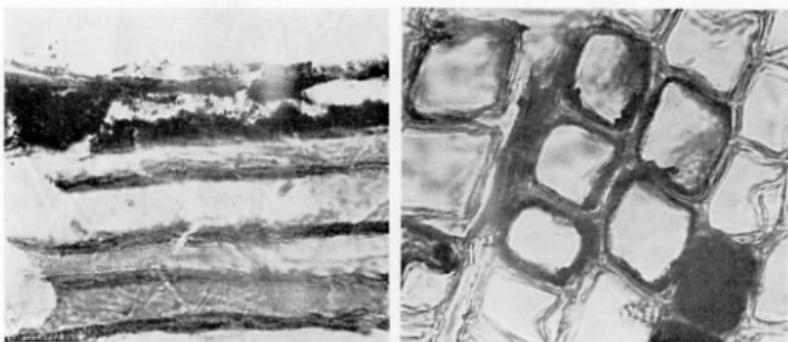
第1図 木簡の墨書部分の断面(X360) 左・繊維方向 右・木口面

さらに木簡を処理する途上で墨書部分が消しにくいことも第1図の写真から推察することができる。つまり、出土する木簡の多くは假導管の内壁上に付着した墨だけが残存しており、木材の表面に付着していたと思われる墨はすでに剝落してしまっている。第2図は真空凍結乾燥による木簡の保存処理前後の比較写真である。処理後は木材の乾燥によって木の表面が明るくなり、文字がより鮮明になっていることがわかる。なお、有機溶媒にワックスを溶融させる方法はデンマーク国立博物館のクリステンセン氏(Dr. Christensen)のアドバイスによるものである。

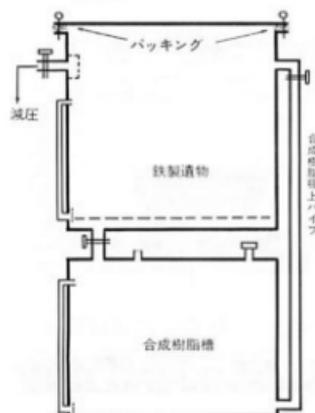
第3図 鉄器処理装置

その他、おもなものは次の鉄製遺物に保存処理を施した。石川県羽咋市柴垣山内山第1号墳出土短甲(1970年1月)、古川市長者原出土わらび手刀等(1971年2月)。

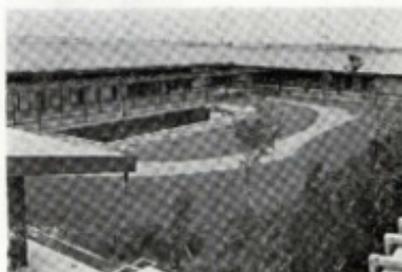
第1図 平城宮資料館中庭整備状況

平城宮跡の整備は国の補助事業として、1964年度から奈良県が事業主体となり、第2次内裏朝堂院地区、宮西南隅などの約13haを終了している。これと併行して1966年から文化庁が直営事業として遺構覆屋の建設、宮内水路の改修(約2600m)、および発掘調査や整備のための仮設道路(幅員4mコンクリート舗装延長約800m)の造成などを行ってきたが、本年度から、これらすべてを本研究所で行なうこととなった。

る。遺跡博物館とは遺跡そのものを理解し易いように整備した施設をいう。2) 宮跡全体をいくつかの地区(例えば4区域程度)に分ち、地区毎に調査との連繫を考慮しつつ整備計画をたてる必要があるが、当面、基礎修復、張芝、植樹、苑路造成等の整備は覆屋周辺の東部地区からはじめ、同時に未発掘地についても可能な限り西漸、排水施設、草園造成等ある程度の整備を行なう。

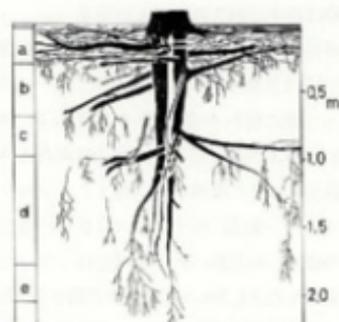
第2図 クロマツ (天然更新・樹令40年・樹高15m・幹高13.25m)  
茨城 野 林業試験所調査報告第94号

数本侵入しているに過ぎなかった。各樹種とも細根・太根の分布のしかた、多さ・頻度の変化など樹種毎の固有の形質的特性は認められるが、直根の発育はほとんどみられず、従来の深根性(マツなど)浅根性(ハクなど)樹種の差はみられなかった(第1表)。
