奈良国立文化財研究所年報

1 9 7 5

奈良国立文化財研究所

奈良国立文化財研究所年報 1975

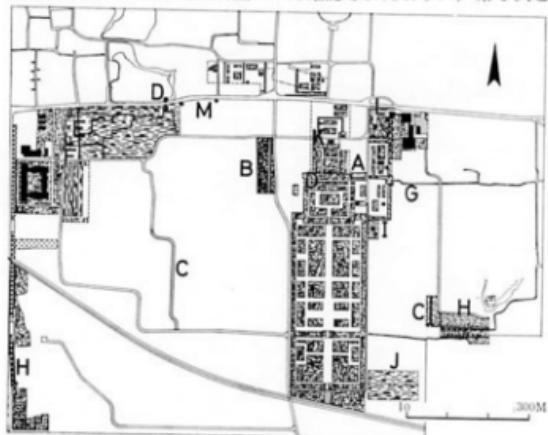
第1図 平城宮跡整備図

内裏東樓基壇復原 第73次発掘調査で検出された内裏東南隅の築地回廊および重閣建物の基壇復原を行なった。築地回廊は中央に築地(幅1.8m)を通し、南面築地回廊の東端で重閣建物(7×4間)にとりこまれた形になっている。復原では回廊の南面を凝灰岩切石による壇上積基壇(高1.23cm)とし、北面は同質切石による雨落溝を造成した。東面築地回廊は現在その東側の市道および側溝によって切断されており、築地心より東2.5mの復原にとどまつた。築地はプレキャスト版(高60cm)を築地幅1.8mに立て、表面に白色リシンを吹付けた。築地内部は盛土張芝を行なつた。床面は造構にならない、三和土と凝灰岩敷きとした。築地寄柱礎石は凝灰岩により、その他の礎石は擬石により表示し、重閣建物棟通りと付属細殿との間の各々4個所の掘立柱は黒色焼成レンガを用い、その位置および柱径を示した。築地回廊内側にある雨落溝は東南隅で暗渠となり築地回廊を横断しており、基壇面上に凝灰岩の溝蓋石を敷き表示した。(第1図A、第2図)

縁陰帯造成 宮内に木陰を望む意見が多數あることや、最近舗装された市道の交通量が増大したことから、見学者の利用の便と安全性を考慮して縁陰帯の造成を始めた。縁陰帯の位置は第1次と第2次の内裏朝堂院の間で、宮内整備の大きなブロック区分として計画した。この地区は第27次、第41次発掘調査で一部確認されたように、第1次と第2次の内裏朝堂院とにはさ

まれた造構の稀薄な空地と思われるが、造構の安全を期し平均60cmの盛土をし、野芝の種子吹付けを行ない、そこにカシ、シイなどの常緑広葉樹を主体とする植栽を行なつた。

今年度は1969年度に施工した構内道路の南側で5400m²造成した。造構表示として、第2次内裏外郭築地の西側をながれる南北大溝(S D3715)を和泉砂岩削石

で護岸し溝底に洗砂利を埋め込んだ。配植は西側からの大極殿・東大寺等の眺望を損ねず、しかも林立する近代的なビル街を遮蔽する様に考慮した。(第1図B)

遊歩道 第2次内裏大極殿地区や覆屋等と法華寺とを結ぶ見学路として自転車が通行可能な程度の遊歩道を設け見学者の便宜を計った。遊歩道は幅員1.6mの砂利舗装とし、旧畦畔を利用して延長225m造成した。(第1図G)

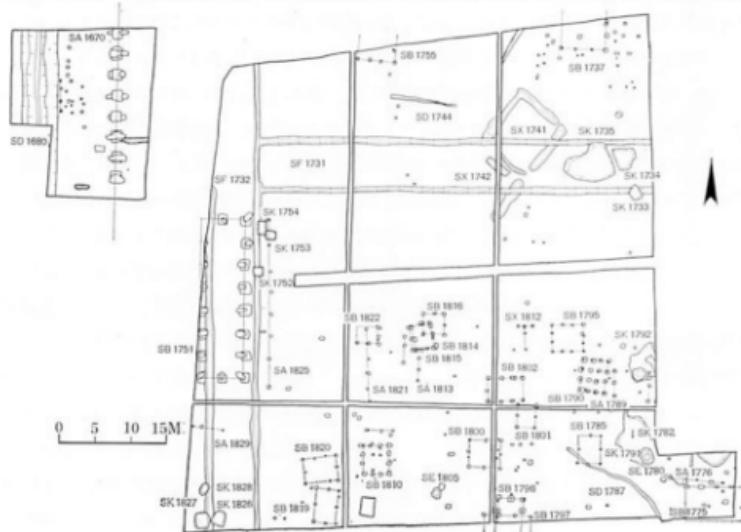
第2図 第16次調査構成測定

井戸 S E1780は土壌 SK1782の下で検出した素掘りの井戸で直径1.2m、深さ1.5mある。遺物は土師器杯A・杯C・甕、須恵器杯A・杯B・甕などが出土しており、完形に近いものが多い。土器の特徴からみると、7世紀後半（藤原宮造営直前）のものと想定される。井戸 S E1805は調査地の南端中央で建物 S B1800の西南にある。直径0.6m深さ0.6mの素掘りの井戸で遺物も S E1780に近似した様相を示す。共に掘立柱建物群と関連するものであろう。

調査地の東北部では、方形周溝墓SX1741, 1742, 1743を検出した。いずれも上面は著しく削平されており墓壙は検出できなかった。SX1741は北で東に約40度振れており、東北—西南は約9m、西北—東南約8mの規模である。溝は幅1.2m深さ0.3mほどで東南隅が切れている。溝の埋土からは布留式の甕・壺が出土した。SX1742はSX1741に南接して南東—北東の

溝が残っていた。S X1743はS X1741の北にあり周溝の一辺のみが残っていて規模は不明である。S X1741の西を走る溝S D1744は西でやや北に振れる溝で、約10m検出したがこれも方形周溝の一部かも知れない。また調査地の南東部を蛇行する溝S D1787は、幅0.3mで約17mまで検出したが、その性格は明らかでない。調査地の東端中ほどにある土壙SK1792の下に土壙SK1791を検出した。直徑2m深さ0.2mの不整円形で埋土にはサスカイトの剥片と共に縄文晩期の土器片がつまっていた。調査地の西北を東北—西南に横切る砂土からも縄文時代の土器・石器片が出土しており、付近に遺構の存在する可能性がある。

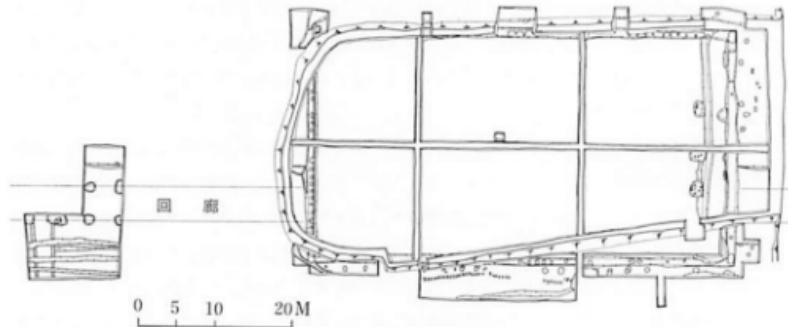
第3図 大官大寺跡遺構実測図

1 講堂 推定講堂跡の土壇は、東西約65m、南北約30mの矩形に近い形である。講堂の基壇は、東・西・北端はほぼ土壇内におさまっていたが、東南部は土壇外の水田下で検出した。基壇は耕作によって著しく削平され、礎石の据付掘形、根石は遺存しなかった。わずかに東梁行側柱列の中央二間分にあたる礎石の抜取穴を検出した。これらは、明治22年権原神宮造営に際して運び去られた時のものであろう。抜取穴は直径1.4~2.0m、深さ0.5~0.9mで心心距離は約4.8m・5.8mである。穴の中には楔で割られた花崗岩礎石の破片が残っていた。その一つには円形柱座をもつ造り出しがあり、座の直径約116cm、高さ約10cm、全体の直径150cm、高さ60cm以上に復原できる。基壇は、掘込み地業をせずに旧地表面上に黄褐色の山土と弥生式土器土師器などを含む青灰色粘土とを互層につきかためた版築技法で築成している。基壇の化粧石は、凝灰岩の切石でおこなっているが、焼失後に抜取られている。抜取り作業は、基壇端にそって幅約1mの溝を掘っておこなっている。溝の底には約1m間隔に延石を外したときのものとみられる穴が検出された。化粧石が抜取られた時期は、出土した土器からみて8世紀前半である。抜取痕跡の状況から基壇化粧の構造を復原すると、最下部に奥行0.8m、幅約1m、高さ約0.3mの延石を据え、その上に地覆石、さらにその上に羽目石を立てたものと推定される。延石が奈良時代に一般的なものに較べて大きく、また延石の外に雨落の痕跡がなく、延石の上に雨が落ちていた可能性もあり、通常の壇正積基壇とは異なる点もある。階段の痕跡は全く検

2 回廊 講堂の東西に回廊があり、それが明らかになったので、講堂心から西約50mの位置にもトレンチを設定して調査した。基壇は化粧石が抜きとられており、基底部に30~50cm大の河原石がはりついている。講堂取付部で幅10.3m、現存高約0.6mである。講堂基壇より西へ37m以上延びているので、回廊の東西幅は心心で127m以上になる。基壇の方位は、講堂に較べて東で北に $10'$ 以上振れている。一部で礎石の抜取穴や据付掘形跡を検出した。それによれば、桁行約4m(13尺)、梁間約4.5m(15尺)の単廊に復原され、東西10間以上延びることになる。また講堂とは、回廊の北側柱列が講堂建物の南側柱列と柱筋を合わせる関係になる。なお、回廊基壇は、講堂基壇の化粧

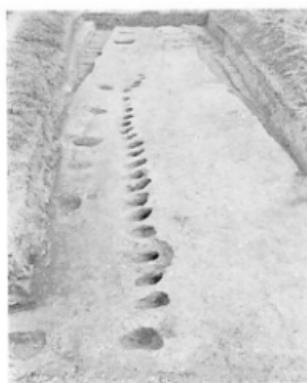
第4図 棒落下痕跡（西から）
高約1.7mである。基壇の方位は北で西へ約 $0^{\circ}14'$ 振れている。なお四隅の石の角で測ると東西55.15m、南北30.15mとなる。建物の平面形は桁行9間、梁間4間とみられ、柱間は桁行17尺等間、梁間17・18・18・17尺、側柱から基壇端まで南北、東西とも13尺に復原できる。

化粧石抜取溝の外には、造営時の足場穴とみられる柱穴がある。柱間は2~2.5mであるが一定していない。基壇の南・東には焼失時の棒の落下痕跡がみられた。いずれも断面が一辺約15cmの方形の穴で、斜に突きささっている。特に南面中央では約40cmの間隔で一列に並んでいる。穴の壁には炭が付着し、穴の上面に棒を打つけたとみられる角釘が残っているものもある。また基壇東北端の外側では隅木の落下痕跡が検出された。穴に隅木の一部も遺存し先端に風鐸を吊りさげる金具類がとりついていた。隅木断面の一辺長はそれぞれ30cm以上である。

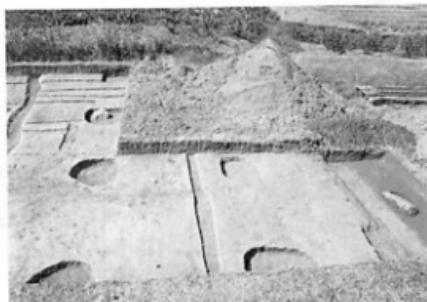
第5図 回廊跡（東から）

石を四面にめぐらしたのちに築成されており、基壇の築成方法、方位などの相違点からみて、講堂よりも遅れてつくられている。

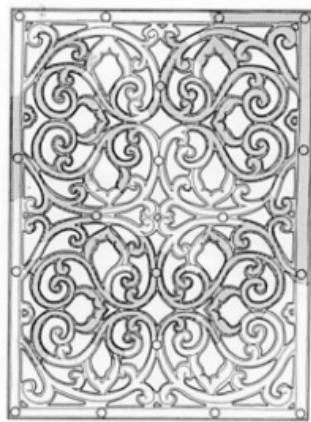
第6図 隅木先飾金具復原図

金属製品には、鉄釘・飾り金具・銅玉・風鐸の吊り金具などがある。飾り金具は、講堂基壇の東北隅と東南隅から各1点ずつ出土した。焼けて折れ曲っているが、隅木につけられていたものとみられる。厚さ0.2cmの金銅製で縦42cm、横33cm大に復原される。縁取りの内側に唐草文を線刻したのち、透し彫りしたものである。文様は左右それぞれ四個所から内側へのびる唐草文で、上下・左右が対称になるように配されている。唐草文の接点と四周に都合18個所の方形の鉢穴があり、一部に青銅製で頭部円形の鉢がのこっている。風鐸の吊り金具は、焼失下した隅木の一部についたまま出土したもので、長さ35cmの鉄製環釘と直径12cmの八葉形の金銅製座金具と断面径2.5cmの金銅製遊環からなるものである。

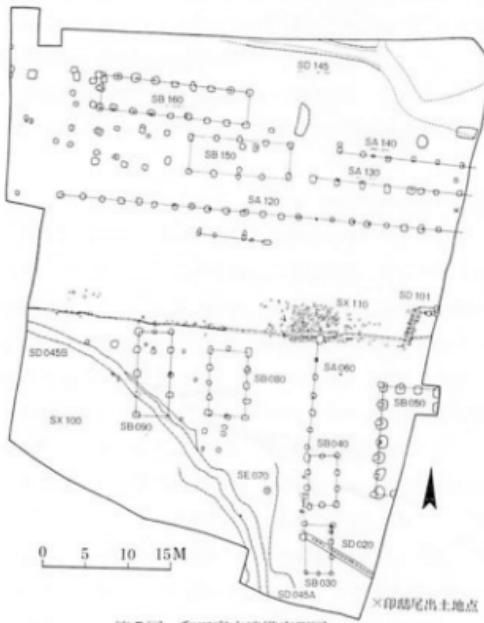
第7図 和田庵寺遺構実測図

いたもので、SX100の護岸石敷と考えられる。盛土中から7世紀代の瓦が出土した。後世の氾濫と耕作による破壊が著しいが、復原すると東西44m以上、幅約4mとなる。調査地の東側にある石組溝SD101は東から南へ曲折して設けられ、SX100へそぐ排水溝である。石敷SX110と同時に設けられたものであろう。SX110の北には約14m幅の空闊地を隔てて、東西柵SA120がある。SA120は、柱間約2mで、21間分45mを検出した。SA120は、SX110と同じく真東西に対し、西で北へ約4°振れる。SA120で画された北側には、東西柵SA130・SA140と、東西建物SB150・SB160がある。SA130は6間分、SA140は5間分を検出したがさらに東にのびる。柱列の方向は、いずれも真東西に対し、西で北へ約4~5°振れる。SB150は4×1間の東西棟、SB160は8×1間の東西に細長い建物である。SB150は真東西に対し西で北へ3°、SB160は6°振れる。いずれも柱穴から7世紀代の瓦を検出した。SX110で護られ、SA120によって画される柵・建物群が、すべて同時期に作られたものかどうかは、にわかに決定し得ないが、出土遺物から相前後して設けられたと考えられる。

旧河道SX100は7世紀後半に一部埋戻され、造成の後建物がつくられた。建物SB050は6×3間(桁行2.1m、梁間2.2m)の南北棟で、今回検出した中では最も整った建物である。

SB050は、真北に対し北で東へ3°振れる。SB050の南西にある井戸SE070は、須恵器大甕の底を打ち欠き、中にこぶし大の玉石を詰め、井戸として転用した甕井である。甕は口径

0.9m、肩部に六耳環をついている。調査地の東南から井戸の方向へのびる暗渠SD020は、瓦製土管16個を連結したものであるが、暗渠上の施設は検出されなかった。この他、調査地区南半にあたる河道埋土上では建物SB030、SB040、SB080、SB090、柵SA060を検出した。SB030、SB040はいずれも3間×2間の南北棟で規模も小さく柱筋も通っていない。SB030はSD020より新しい。SB040の廃絶後には再び河川がこの付近を流れたらしく、しがらみが作られている。しがらみは、細い杭を斜めに打ち込み、杭・竹などを絡ませていた。SB040

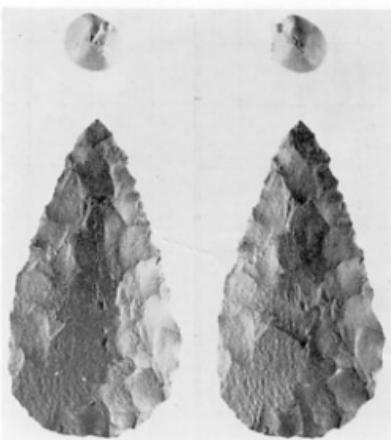
第1図 鎌状石器のステレオ写真

そこで今回は普通カメラを用いて、縮尺の大きい写真を撮ることに主眼をおいた撮影を行なった。被写体には小形の鎌状の石器 ($l=50\text{cm}$, $w=2.8\text{cm}$, $th=0.58\text{cm}$) を選んだが、これは土器などと違って断面が写真上で測定し易いという利点を生かしたものである。カメラは一般に使用されているプレスカメラを使用したため、レンズの主点位置、画面距離がmm単位でしか測定できないこと、フィルムの圧着が不完全であるためと、レンズのディストーションの程度が不明であるため、フィルム上で部分的なモデルデフォーメーションが避けられないことなどの欠点はあるが、近接撮影が可能なため、 $1/4$ ～ $1/8$ の写真縮尺が得られた。

撮影は台に被写体を載せ、垂直に行なった。

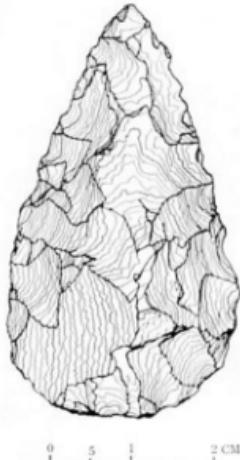
第2図 鎌状石器平面図

(等高線間隔: 0.2mm)

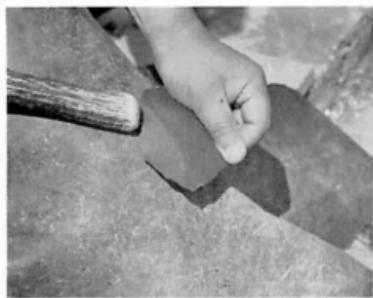
第3図 打面周辺の整形加工

翼状剥片を得る第2段階での作業（第4図）は石核となる剥片を踏みつけて固定し、鹿角製パンチを当て、鹿角ハンマーで加撃した—c（第4図右）。ただし前処理として石核の打面周辺の整形を行なう—b（第3図）。実験を通して感じたのは打面調整の意義よりむしろ引きつづいて剥ぎ取られる翼状剥片を規制することにあり、剥片の画一性の保持はこの条件にかかるといえる。

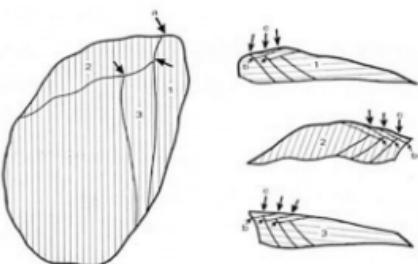
第4図 瀬戸内技法概念図
素材剥片および翼状剥片と石理の関係

瀬戸内技法は大阪・国府遺跡の資料とともに命名されてから久しく二上山周辺の資料によって補正されたのは最近のことであるが、そうした例にならって作業を進めてみた。第一段階の剥片取りは石製ハンマーを用い交互剥離の原則に従がい—a（第4図左）、平坦な剥離面を打面とした剥片（同右中、下）を準備した。先にふれたようにこの段階ですでに一つの原石から要求に合った剥片を効率よく複数打ち削ぐのは困難であった。

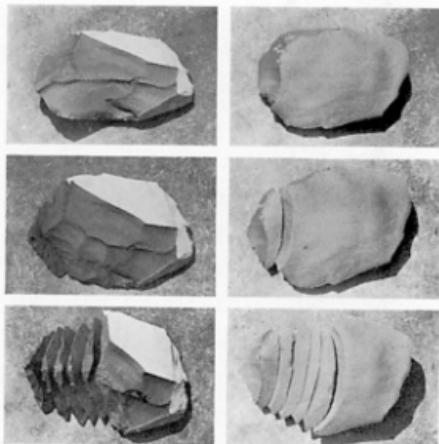
第5図 翼状剥片剥離経過
上、素材用剥片
中、同上剥片より剝がされた最初の翼状剥片
下、次々に剝がされた翼状剥片と石核

打点についていえることは鹿角パンチを用いたときバルブは不明瞭なものとなり、いわゆる打痕は残らないことを知った。剥片取り段階における石製ハンマーによる直接加撃（a）の打痕を考慮にいれるならば、從来いわれて來ている“パンチ痕”なるものは硬質ハンマーによる痕跡であり、軟質パンチ使用のとき生ずるような性質のものではないと結論される。
