奈良国立 文化財研究所 年報

of Nara National Cultural Properties
Research Institute 1999-III

平城宮と平城京の調査

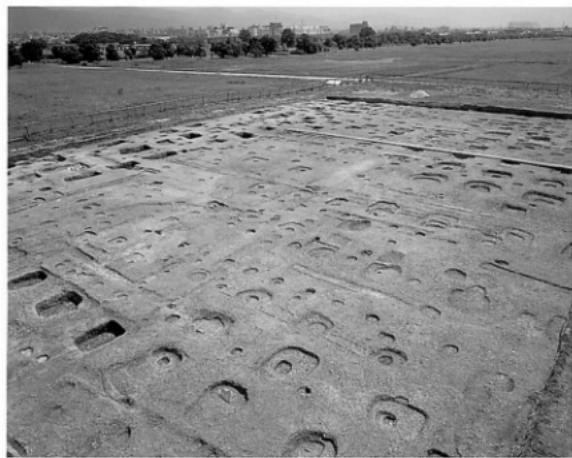
興福寺中門（第297次調査）

興福寺による「境内整備構築」にもとづき、今年度から主要堂宇地区の中金堂、中門・回廊、南大門およびその周辺地区を継続調査することとなった。第1年次は中門全城と東西に取り付く南面回廊を対象とした。本文56頁参照（撮影／伊藤幹雄）

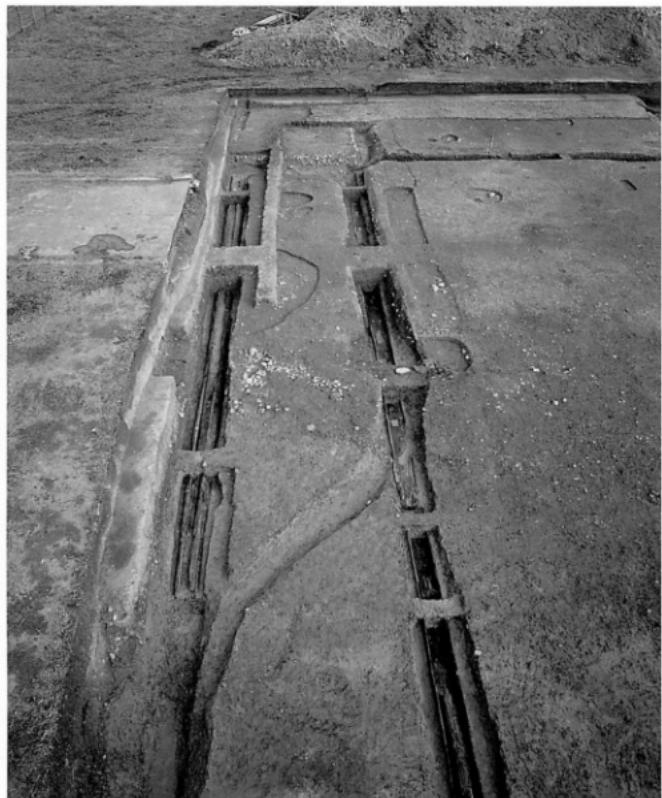
馬京東方地区SB18000（第298次調査）

過去の調査で存在が想定されていた布掘りを作った大規模な堤石建物を調査した。これによってこの一画は東西対称に配置する建物群を持つ施設であることが明らかになった。記録にあらわれれる「西池宮」が有力な候補となる。本文24頁参照（撮影／畠 幹雄）

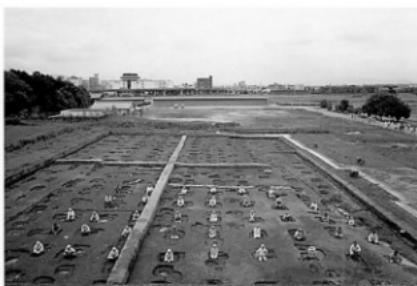
東院地区蛇柱建物SB17800（第292次調査）

東院西辺部に大規模な蛇柱建物の存在を明らかにした。関係資料の検討からこの建物は眺望を得ることを目的とした「棲御宮殿」と呼ぶにふさわしい。眺めはどんなものであったろうか。本文36頁参照（撮影／牛嶋 広）

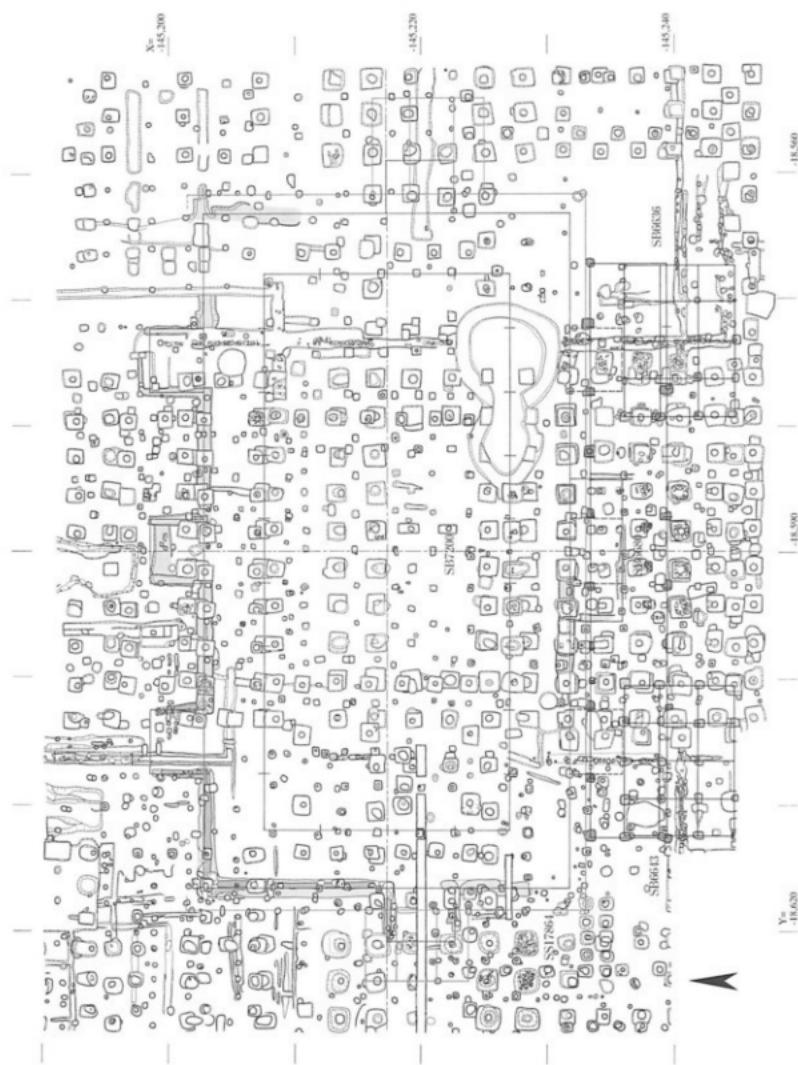
图3 第一次大型窑址平面图 1:400

で東西約17m分、西面で南北約23m分検出した。基壇北西隅は検出したが、南西隅から北1/3ほどと南面は削平されており検出できなかつた（図3）。

今回の成果としては、まず未発掘部分全面で据付掘形、抜取痕跡を明確に区別して検出したこと、西面階段・北面西階段の遺構を検出したことが挙げられる。

大極殿の基壇規模は、地覆石痕跡の北西隅を検出したことから、東西181尺×南北98尺と確定した。（なお、基準尺は1尺=0.2954mと推定。）建物規模は、階段地覆石の心を建物の柱心と合わせているという前提にたてば、今回の調査で桁行・梁間の階段と柱の位置がすべて把握できたことから、東西149尺×南北66尺と推測できる。

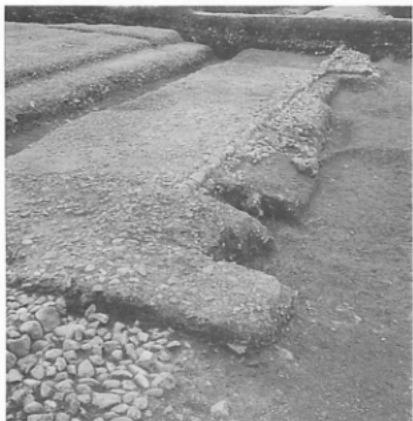
図8 SD17860・SX17865・SX17866 (北西から)

SD17860・SX17865 SD17860は西面築地回廊東雨落溝。 $X = -145.225.5$ 以北では、底に直径4~5cmの石を敷き、東岸に側石を並べる。側石は直径約10cmの拳の大石を連ねたもので約11m分検出した。下層パラスSX17865の西端も兼ね、D期には上層パラスSX17866に覆われる(図8)。調査区北端では東側石と底石のレベル差が5~6cm、幅は西端が全面的に壊されているので定かでないが、断面観察より60cm内に収まとみられる。一方、 $X = -145.225.5$ 以南では素掘りで幅2m弱、深さ80~90cmと大きくなる。第192次調査で検出したSD13401に対応するが、SD13401が奈良時代前半の間存続するのに対し、SD17860は恭仁京遷都前のB期までしか存続せず、遷都の際には壊して素掘り溝SD17861につくりかえている(図7)。SD17860は下層パラスSX17865の西端も兼ね、SX17866に覆われる。

SX17865はSD17860の東に広がるパラス敷き。大極殿創建当初の整地土と考えられる。直径4~5cmのパラスで形成され、SD17860と同様、SX17866に覆われる。

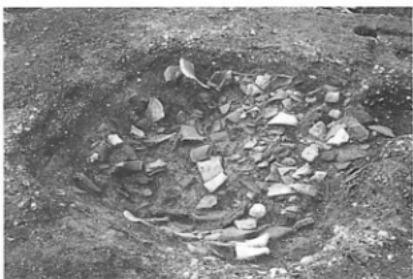
図11 SB17870南側柱穴検出状況

SB17870・SS17885 7間×3間の身舎に南北庇が付く掘立柱東西棟建物で、身舎内に間仕切りがある。西脇殿群の中心建物とみられる。柱間は桁行、梁間とも10尺等間。側柱や庇柱は掘形が160~180cm四方で深さも120~130cmと大きく、抜取痕跡は上部が漏斗状で下部は円筒状であった(図10)。遺物は抜取痕跡上部に含まれていたが、特に南側柱の東端2基の抜取痕跡で多量の瓦片と鉄釘が出土した(図11)。また足場穴もSS17885a, bの2回分がみつかっている。

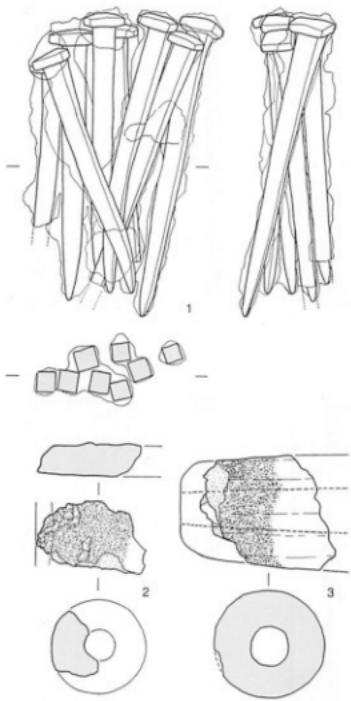
図14 第295次調査出土鉄釘・釘羽口実測図 1:3

2・3は縫の羽口で、直線羽口の先端部周辺の破片である。胎土は礫を多く含み、黄褐色を呈する。とともに西区南東部より出土した。2は外径5.6cm、内径1.8cmに復元できる。先端は溶解しており、外面は被熱のため灰色から黒色に、内面は橙色から暗赤褐色に変色している。3は先端部を欠損している。外径6.5cm、内径2.3cm。外面は灰色、内面は橙色に変色している。
(石橋茂登)

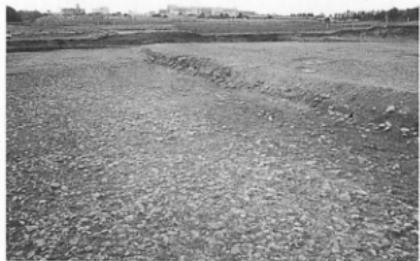
図17 SX17943（上段）とSX17944（下段）（南東から）

SX17944 調査区南辺部及び西辺部で、SX17943を切って一段下がった部分に敷き詰めた礫敷。これにはSX17943に比べて大量の平城宮瓦が混ざられており、石の大きさもやや大きい。全体に粗い仕事になっているようく観察できる。上面で瓦器を見出しており、中世以降のものと思われる。なお、この調査区西端にある井戸は近現代のものである。

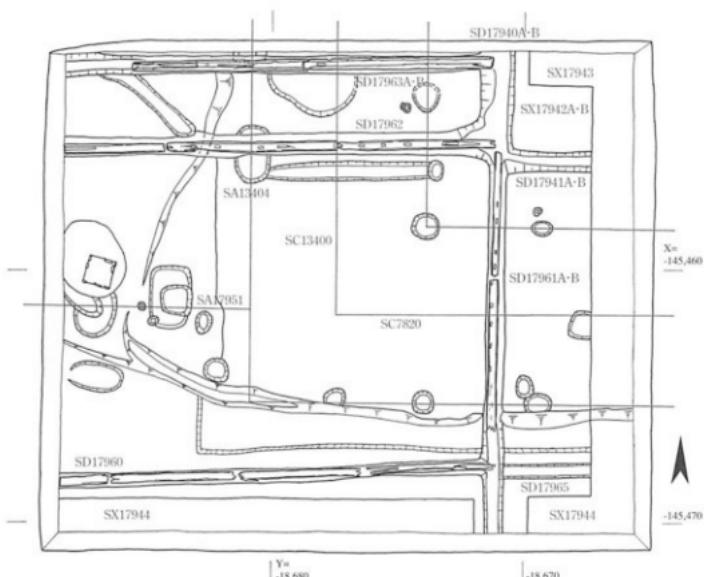
图19 第296次調査 造構平面図 1:200

SD17961A SD17940A、SD17941Aの雨水を暗渠により築地回廊SC7820の南側へ排出するための南北溝。暗渠は木樋であったと推定されるが、d期に同位置につくられるSD17961Bの暗渠掘削に先立つて抜き取られており、SD17961Bの下層及び西肩に部分的に木樋を据えた際の裏込め土が残るのみである（図19）。

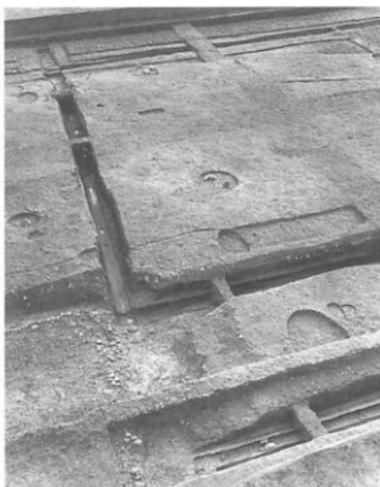
図22 SD17961B・SD17962 (北東から)

SD17961B SD17940B及びSD17941Bの雨水を南へ排出するための溝。基壇下を木樁暗渠で貫くが、朝堂院部分では開渠とみられる。SD17941Aの堆積土を切ってSC7820の基壇上面から掘込み、SD17961Aの暗渠を抜取り、灰色粘土で包んだ木樁を据えている(図18)。木樁は断面箱形に材を削り抜いて用いている。蓋板は残っていない。2本の材を組いでいるが、北から長6.0m幅40cm、長4.8m幅30cmである。樹種はコウヤマキ。これにも木樁転用以前にあけられた柄穴があり、埋木を用いず粘土を詰めている状況が確認できる。

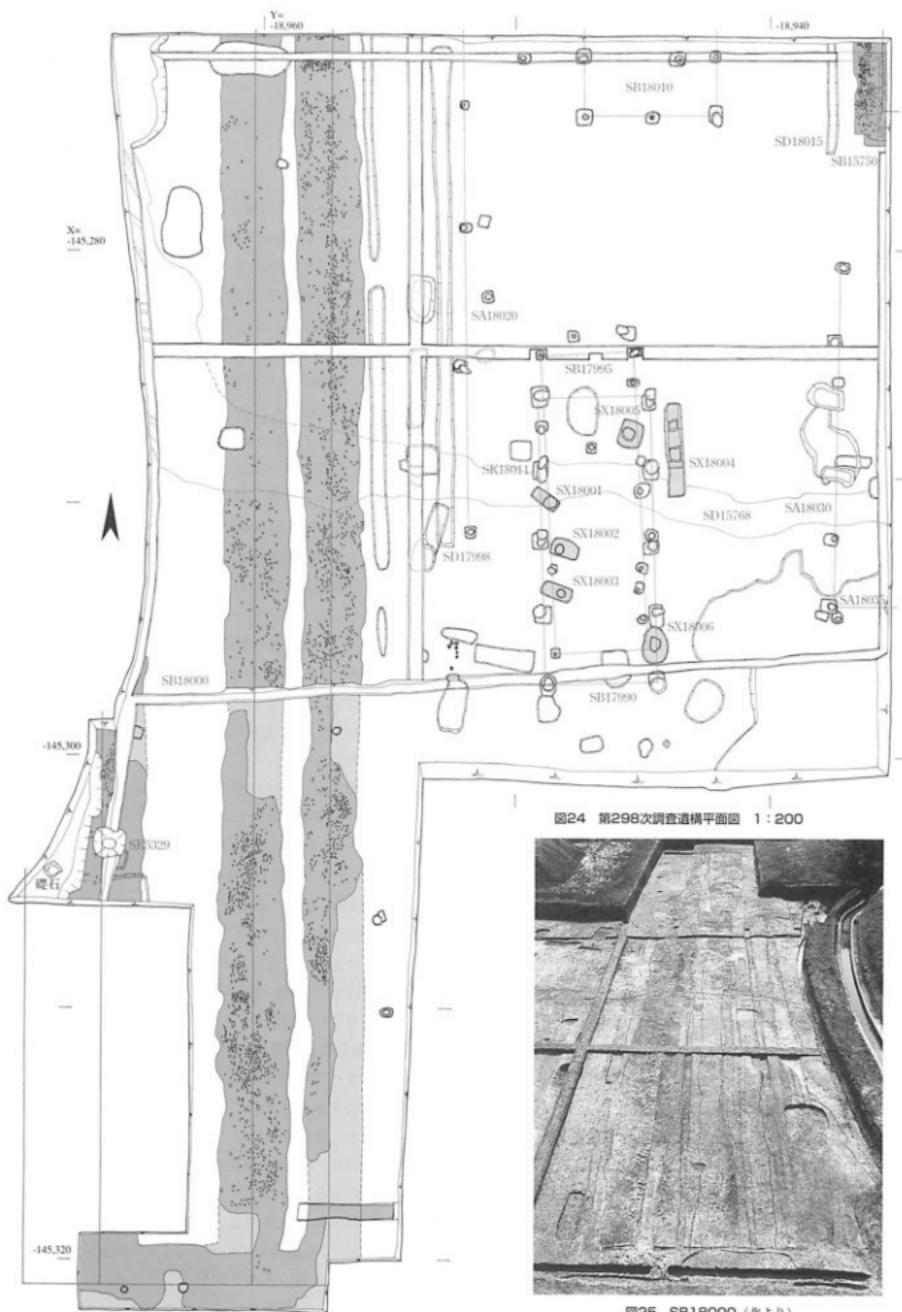
図24 第298次調査遺構平面図 1:200

SB18000は南北端とともに調査区外に延びており、建物の規模を推定するため、南接する第37次調査区を再発掘した。その結果、SX5333は西脇殿の東側柱と入側柱のバラス列および布掘りであることを確認するとともに、南妻の布掘りも検出した。すなわち、SB5300とSB18000は南妻を揃えることが判明したのである。北はまだ調査していないので不明であるが、西脇殿SB18000は東脇殿

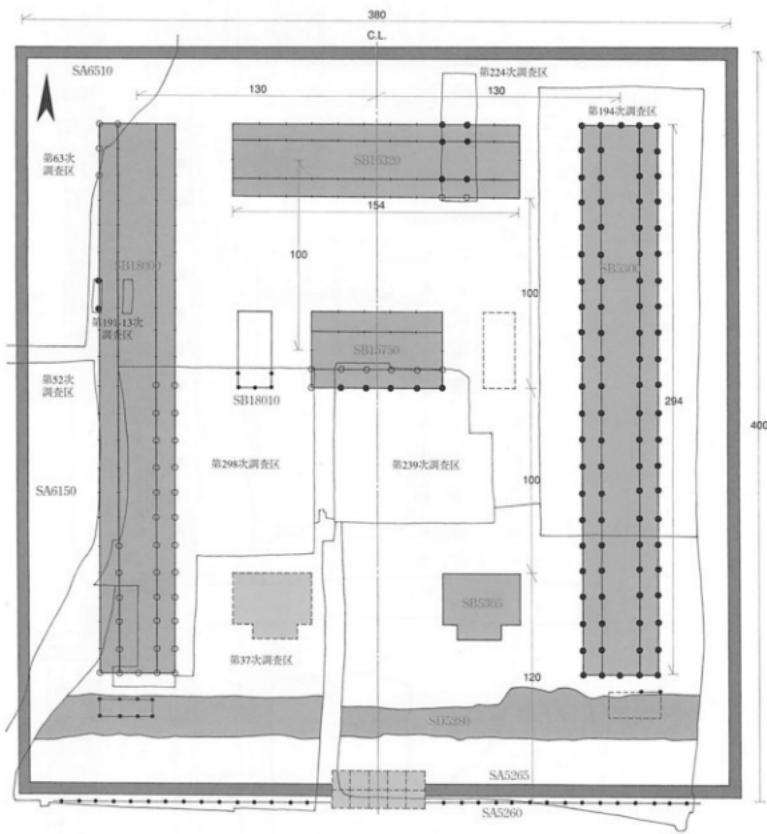
図29 馬寮東方東区の建物配置 (単位: 尺) 1:800

にこだわらず、日常的な仕事をするのに適した配置にしたものであろう。それに対して、対称配置のものは、大極殿と朝堂院がまさにその配置をとることや、兵部省を淳仁天皇が一時御在所にしたことなどを考えると、公的な行事を行なったりする、ある程度儀礼的な空間であったと推定される。その中で馬寮東方地区は規模が格段に大きく、内裏、大極殿、朝堂院を除けば、平城宮内の左右対称配置パターンの施設では最大のものである。

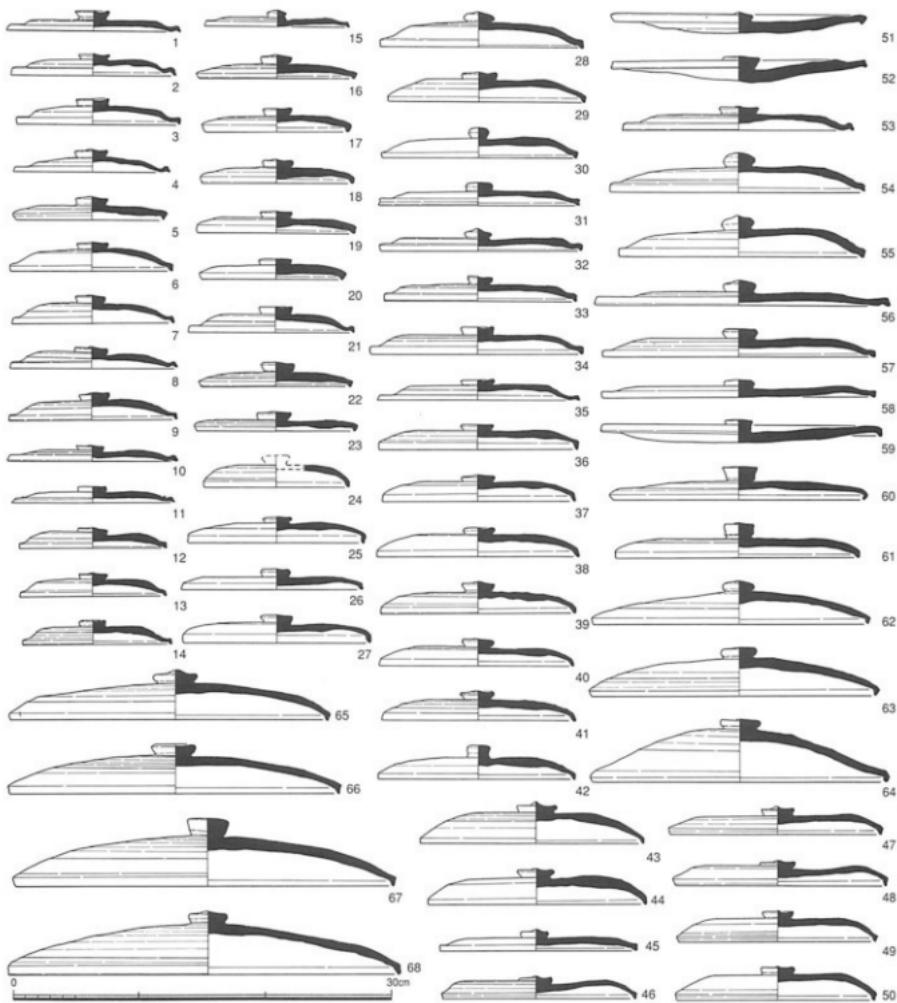
図30 SK5283出土土器(1) 1:4

第37次調査区で検出した土坑SK5283は基幹排水路SD5280の北岸に位置し、径約2mを測る。出土土器のうち、土師器は杯Aの細片が1点と壺の破片が約20点あるのみで、ほとんど全てが須恵器である。須恵器は544個体以上あり、その構成を表5に示した。杯B蓋が345個体で63.4%を占め、転用硯は1点も見られない。この様な構成の土器群は馬寮東方地区の何らかの性格を反映していると考えられるが、詳細は今後の課題である。ここでは

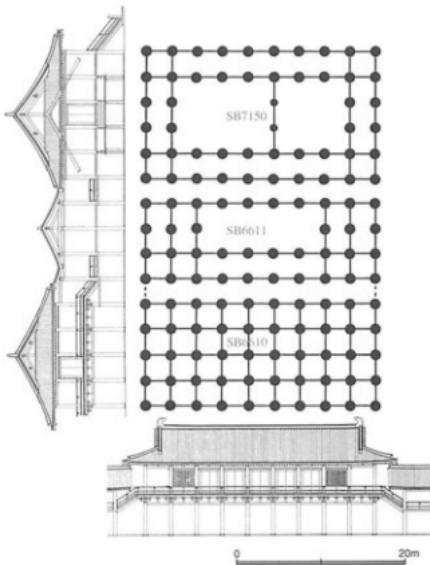
図41 第一次大極殿地域第Ⅱ期正殿遺構配置図（1:300）と復原正面・側面図

遺構がみつかっているが、それらは門や築地堀に附属する「望楼」的な施設（第一次大極殿院東樓SB7802・第一次内裏東南隅の櫻閣SB7601など）と、一定の区画の中心施設（内裏地区Ⅰ期後殿SB4700、第一次大極殿地区第Ⅱ期正殿SB6610・6611・7150）に大別できる。今回検出した櫻閣建物は敷地のほぼ中央に位置する大規模な建築群であり、後者に属するのは明白であろう。この場合、注意しておきたいのは、後者の柱配列が内裏正殿SB450Aなどの
揚床式大建築の遺構とも近似することである。しかし、揚床式建物の場合、床束に相当する柱掘形が小さいので、床面はそう高くはなく、床下は人の使用しない閉ざされた空間であったはずである。これに対して、側柱列の柱掘形と棟通りの柱掘形がほぼ同規模となる純柱建物は、床面が非常に高く、床の上下双方を生活空間としたものと推定される。したがって、内裏正殿に代表される巨大な揚床式建築と純柱式の大建築群は、機能と構造の両面

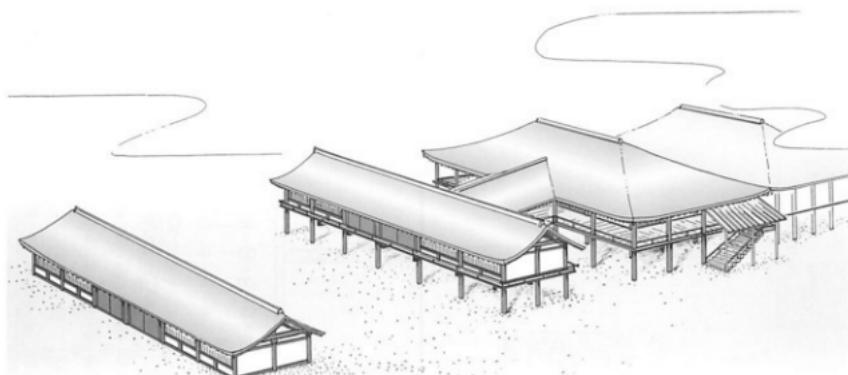
図43 東院樓閣宮殿復原透視図

東院樓閣宮殿の復原 最後に、SB17820も含め、東院樓閣宮殿の復原案を提示しておく(図43)。柱配置からみて、SB17820は切妻造の平屋、SB17810は切妻造の樓閣と考えられる。一方、四面庇を有するSB17800の屋根は入母屋と寄棟の両方が可能だが、桁行・梁間のすべての柱間が10尺等間であることを重視し、麟徳殿復原案との共通性も勘案して、寄棟造の樓閣と推定した。SB17830については、SB17800と軒を接する双堂式の建物とみて、SB17800と同様の構造を想定したが、南側柱筋しか検出していないため、根拠は乏しい。なお、SB17810は梁間2間と規模が小さく、柱掘形もいくぶん浅いので、SB17800より床面を若干低くしている。これにより、SB17800・17810をつなぐ空中廊下(中国でいうところの「複道」)もしくは「闇道」は、南下がりとなる。屋根材は、遺物の項すでに触れたおり瓦葺には復原できないので、檜皮葺が妥当と考える。但し、SB17800の側面に取り付く階段の屋根は板葺とした。(淺川謙男・清野)

以上みてきたように、第一次大極殿地区第Ⅱ期正殿が大明宮麟徳殿を和風化する形で奈良時代後半に出現し、それを3分の2の規模に縮小した樓閣宮殿が東院の地に建設されたという歴史的経緯を、一応想定できるのではないだろうか。そして、それら日中の巨大高層建築群には、「眺望」と「宴会」という二つのキーワードが見え隠れしている。

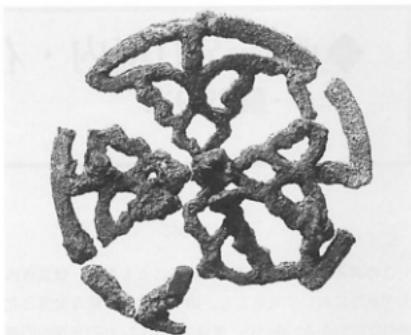
図56 垂木先金具

銅製垂木先金具は、円形のものが2種類確認された。1つは、復原径が14.5cm、厚さ2.3mmで、薬師寺金堂跡出土の対葉形唐草文を表現したものと類似する。いまひとつは、径12.5cm、厚さ2.5mm。1つの対葉花文と2つのC字唐草文を組み合わせて三角形の花弁を表現し、この花弁4枚を内向きに配列し宝相華を構成する(図56)。柱に留めるための釘穴は中心に設ける。大官大寺・薬師寺など飛鳥・奈良時代の垂木先金具は透彫りと線刻によって文様を表現するが、本例に線刻ではなく透彫りのみで文様が表現されている。また、その文様自体も比較的細い線によって表現されている。こうした表現の垂木先金具は、京都府宇治市平等院鳳凰堂、岩手県平泉町中尊寺金色堂の事例がある。対葉花文とC字唐草文による三角形の花弁表現と類似したものには、平安宮農樂殿出土の垂木先金具、興福寺北円堂寛治再興の埋納品があり、このうち前者は三角形花弁4枚を内向きに配し宝相華を表現したものである。これらの事例から、本例は11世紀から12世紀の所産と考えられる。(加藤真二)

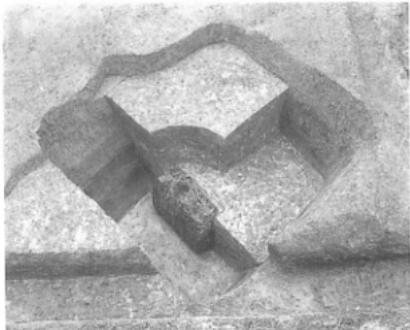
図60 SB680の角柱(東から)

北よりで東に1mほど張り出す。)内にある。庇掘形は4箇所あり、1×1.5m前後で東西に長い。妻柱掘形は、2.1×1.2mと南北に長い。掘形の深さは身舎が0.2~0.4m、庇では0.2~0.5m、妻柱掘形が0.9mで最も深い。掘形埋土はいずれも黄褐色粘質土を主体とする。妻柱掘形には角柱の柱根(断面が23×51cmの長方形、長さ42cm、図60)を残し、他は抜き取られている。柱間寸法は、梁間が約2.3m、桁行と庇の出はいずれも約2.7m。

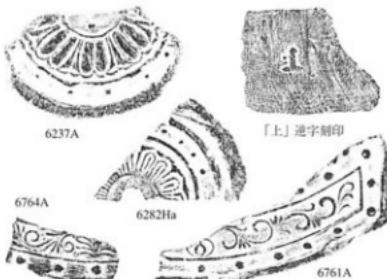
図63 第299次調査 出土瓦 1:4

③ 瓦塙類 SK697ほかの土坑群から多量に出土し、SD095、SD690からも少量出土した(表8、図63)。SD095出土の軒丸瓦(6282Haおよび6282種不明)は、平城Ⅱ-2期に編年され、西隆寺創建以前の平城京宅地の時期に対応する。土坑群出土瓦には、西隆寺創建時の軒丸瓦6237A、軒平瓦6761A、6764Aなどの軒瓦や、平瓦凹面に「上」の逆字の刻印を有するもの(SK727)がある。

軒丸瓦			軒平瓦		
型式	種	点数	型式	種	点数
6237	A	1	6761	A	10
6282	Ha	1	6764	A	3
?	1		型式不明		9
型式不明		6			
軒丸瓦計		9	軒平瓦計		22
丸瓦	平瓦	塊	凝灰岩	道具瓦他	
重量	182.5kg	478.9kg	1.1kg	4.4kg	
点数	2,471	7,389	4	39	
			面戸瓦	1	
			開切平	1	
			刻印平「上」	1	
			道具瓦	1

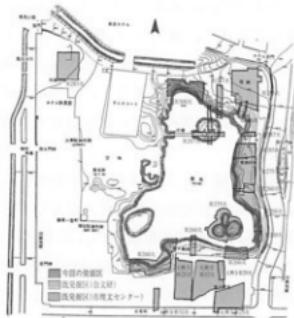
図64 第300次調査位置図 1:3000

本調査は(財)日本ナショナルトラストによる「名勝旧大乗院庭園保存修理工事」の一環として行った。平成10年度は北岸西半部を対象とし約200m²を発掘した。池の東北隅部にも別にトレンチ2本を設定し、護岸復原整備の資料とした(図64)。

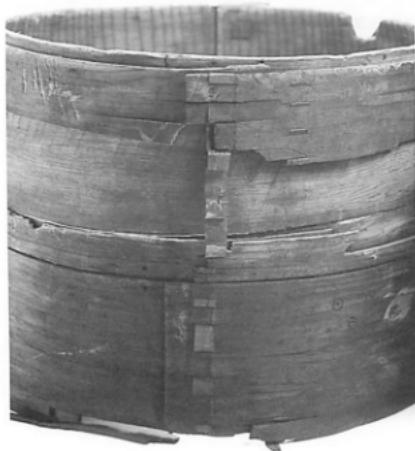
図73 石組井戸SE2720 井戸枠下段曲物

下段の曲物をみると、側板は上下2枚を継ぎ足しており、その合わせ目を挟んで上下1対の内外貫通する小孔が5ヶ所、口縁部に2ヶ所、底部に3ヶ所確認できる。遺存している例からみて、径2mmほどの木釘が打たれていたものであろう。これらは、内外2つの曲物を固定、補強するためのものと考えられる。

井戸枠曲物 SE2720の井戸枠に用いられた曲物は、上段が径48.1cm、高さ27.5cm。下段は径44.3cm、高さ32.3cm。いずれもヒノキ材。上段、下段ともに高さの等しい1組の曲物を、縦じ合わせが対向するように重ね合わせて二重にしている。打ち合わせは右前。側板の表面には、幅1～2cmの削り調整痕が観察される。

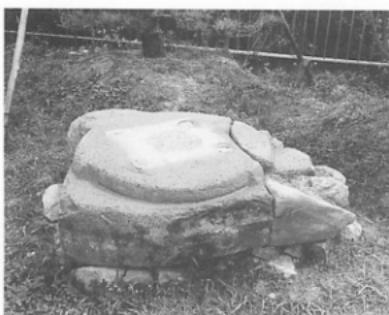
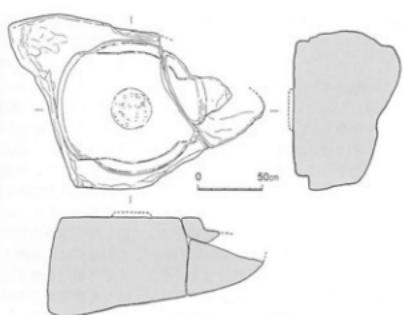
図77 寄贈礎石写真

礎石は、全体の平面形が三角形に近く、2個面に自然面を残す。転用時に打ち欠いた部分があるが、

の大きさと柱の径から、巨大な建築物を想定せざるをえない。宮内でそれに見合う礎石建物の数は限られ、先の由来から大極殿が有力候補の一つとなる。ちなみに、第一次大極殿が移築されたといわれる山城国分寺金堂の礎石と比べると、石材は異なるが柱座の径は一致し、上面の加工や柱の当たりの径などは塔の礎石と一致する。従って、本資料が大極殿、とくに第二次大極殿の礎石であった可能性を考える必要がある。十分な資料集成の上に慎重な検討が必要ではあるが、この想定が裏付けられれば大極殿建物の基壇高や建築様式の推定に不可欠な資料になる。
