山
王
廃
寺

~平成19年度調査報告~

2009. 2
前橋市教育委員会

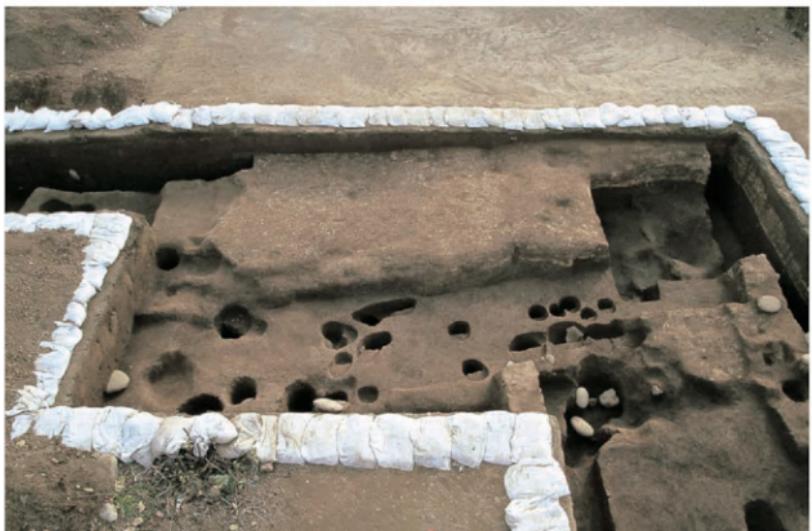
2. 金堂基壇の状況（I2トレンチ。北から）

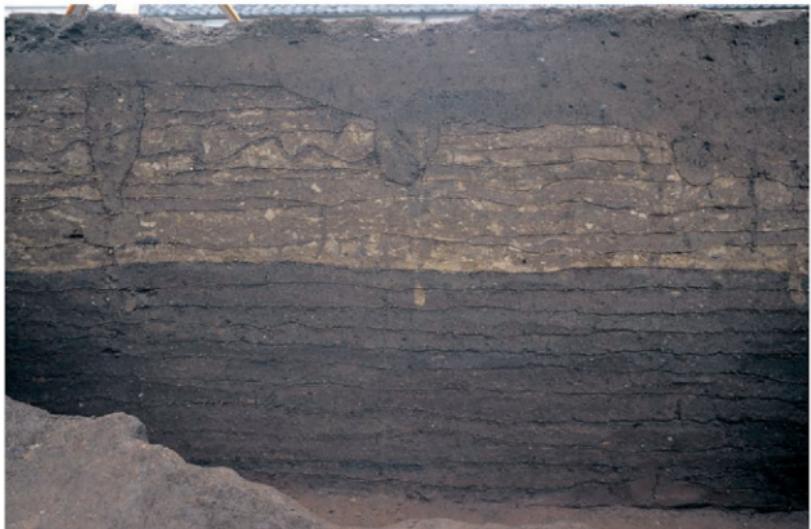
1. 金堂基壇北側断ち割り（版築）の状況（12トレンチ西壁。東から）

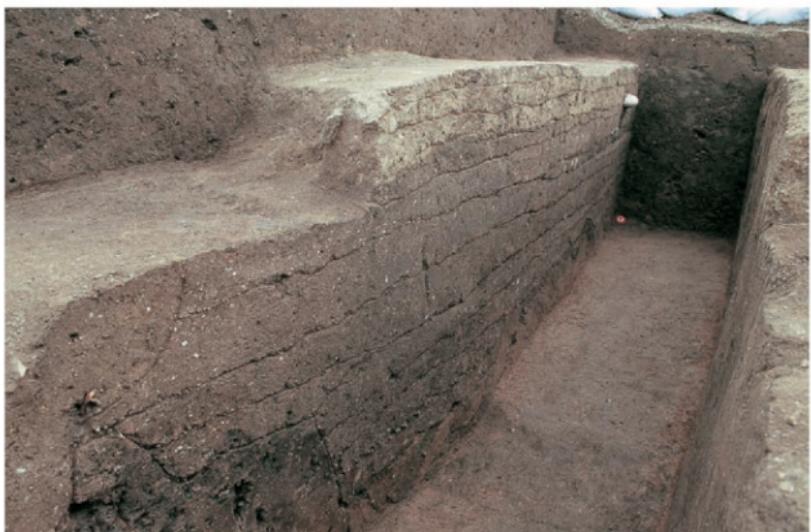
2. 金堂基壇北側断ち割り（版築）の状況（13トレンチ西壁。北東から）

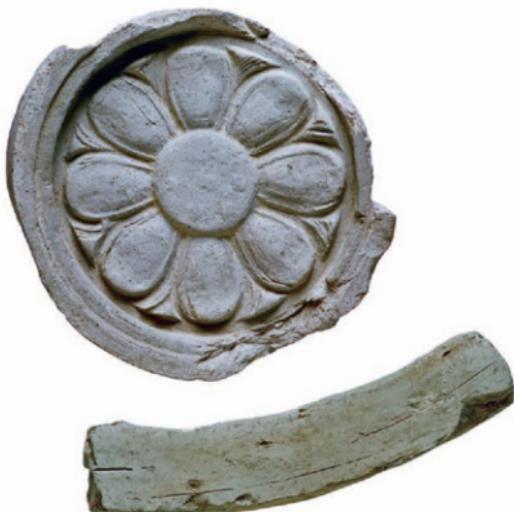
I式軒丸瓦（単弁八弁蓮華文）と
Ig式軒平瓦（素文）の組み合わせ

1は、素弁八弁蓮華紋軒丸瓦である。5とともに山王庵寺の創建期の軒丸瓦といわれる。面径は16.0cm前後。瓦当厚は中房で計って2.5cmほど。中房は蓮弁より一段高く径4.0cmに近い。1+6の蓮子が置かれる。内区は素弁八弁の蓮華紋である。各蓮弁は独立して、それぞれが中房にとりつく。蓮弁は丸みを帯び隣郭線で囲まれている。弁端は小さくかえり鎬がつく。間弁は中房に向かう部分が長い三角形。外縁は直立し高い。外縁には段が一段つく。瓦範の端は見きわめがつかないが、外縁外側の端までか。伽型は使われていない。木村捷三郎氏の言うB型瓦範であろう^(注2)。瓦当は別作りされた行基式丸瓦が接合される。丸瓦には焼成前に穿孔された釘穴がある。丸瓦の瓦当接合部には特徴がある。広端の凹面側を2.0~2.5cmほど削り^(注3)、断面図1~4のように瓦当との接合面を段状につくる。丸瓦の凹面を削りとった面には刃物で斜格子状（1・4）、平行線状（2・3）^(注4)の刻み目を入れ、瓦当接合の助けとする。1の瓦当の丸瓦剥離面には、刃物による刻み目痕のボジが残る。丸瓦の広端は、瓦当面の外縁上端部となる。恐らく丸瓦接合法との関係であろうが、石川克博氏の指摘のとおり、丸瓦接合部側の外縁が垂直に立ちあがるのに対し、反対側は外縁に詰められた粘土紐の重なりが段となって残る例が見られる。接合法については、稻垣晋也氏の分類の嵌め込み式に近いとの考えには賛成である^(注5)。

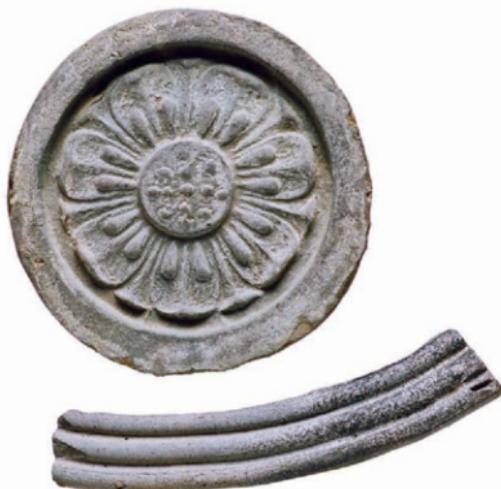
IV A式軒丸瓦（複弁七弁蓮華文）と
II KB式軒平瓦（三重弧文）の組み合わせ

IV式軒丸瓦の出土量はTab. 8では、少なくとも134点(39.4%)と最も多い出土傾向を示す。この軒瓦では、少なくとも2種類の瓦範が明らかになっている。最も出土量の多いものをIV A式と呼び、他の1つをIV B式と呼ぶ。これ以外に複弁七弁の軒丸瓦の破片の中に蓮弁の先端部から外縁の上にかけ範傷が見られる軒瓦片があったので第3の瓦範の可能性を想定しIV C式としたが、未だ中房部分は未確認である。かつて、IV A式であろうか傷のない美しい瓦当紋様であることから石製の瓦範を想定した人もいたが、今回の出土資料から9・10とともに範傷が中房の蓮子・外縁のつけ根に見られるので明らかに木範が用いられている。このことから、IV C式と想定した瓦範もIV A式の範傷の進んだものである可能性も出てきた。IV A・IV B式は瓦当紋様の構成ではほぼ同一である。中房径・弁長などで0.2cmほどIV B式が大きい。生産工房や粘土、焼成などの点の相違は不明であるがIV A式が青黒く焼き上がるのに対しIV B式では灰白色のものが多い。ともに別作りされた丸瓦を接着式で接合するがIV A式の場合、支持土が丸瓦の凹面側だけでなく凸面側にも付加されている。IV B式では、丸瓦広面や瓦当裏丸瓦接合面に刻み目を入れて貼り合せの助けとしている。また、IV B式では、外縁に竹管紋を刺突する例がかなり見られる。素紋の外縁と竹管紋の押された外縁の瓦とを区別するために、先のものをIV Ba式とし竹管紋刺突のものをIV Bb式とした。IV BaとIV Bb式では瓦当の厚さがIV Bb式の方が厚い傾向にある。なお、IV A式の瓦当面には粉を振り散らと思われる細波のような痕がしばしば見られる。これは型につけた粘土を抜く工夫であったかもしれない。これらの瓦作成の瓦範はすべてB型瓦範が用いられる⁽²⁷⁾。

4・5は右側面を残し、瓦当面2分の1ほどの破片である。重弧紋は、粘土円筒分割前に施紋されたと推定出来る(II KB式)。3と比較した場合、重弧紋の山と谷の高低差が大きい。谷部はU字形。平瓦部凸面も横方向にナデられて叩打具痕(木製線刻叩打具による格子目紋など)は消されている。今回の調査での出土点数は70点を越え全体の70%に近い。4・5ともに15トレンチ出土。4は白色に焼きあがる。5は灰褐色で硬く焼きあがる。

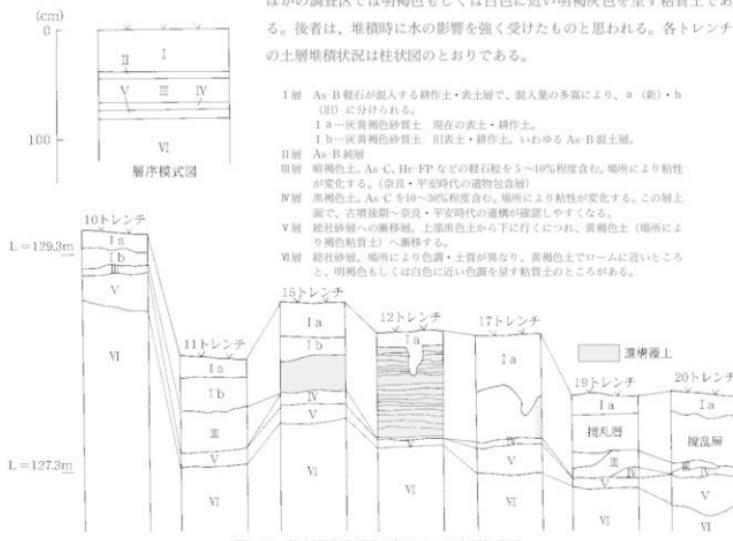
Fig. 6 基本層序模式図と各トレンチ土層柱状図

As-B純堆積層（II層）は、今回調査した場所では見られず、現耕作土やI層中に混入した状況で確認された。III層は古墳後期～奈良・平安時代の遺物包含層であり、山王庵寺の遺物および造構構築面もこの層中にある。ただ、この層の形成要因は様々であったとみられ、形成時期も古墳後期～奈良・平安時代と幅をもつことから、調査区によって遺物の包含状況や混入物に差異がみられる。例えば、金堂周辺の12～14トレンチでIII層としたものは、多量の瓦片を含み、炭化物や焼土粒が混入する。また、10世紀以降の土器片が出土していることから、平安時代後期に形成された層と考えられる。色調や土質にそれほど差異が無いため、一部の調査区で認められる層位を遺跡全体に敷衍することは難しいが、今後、創建～廃絶期に至る過程で形成されたこの層の細分化ができるれば、造構の変遷が捉えやすくなるものと思われる。IV層はAs-C軽石を多量に含む黒色土で、古墳時代前期に形成されたと考えられ、山王庵寺を含む奈良・平安時代の造構調査時の指標（地山）となる層である。V層は、VI層（總社砂層）への漸移層で、上部の黒色土から下にいくにつれ黄褐色土（場所により褐色粘質土）へと漸移する。VI層は總社砂層と呼ばれる基盤層であるが場所により様相が異なり、10トレンチではロームに近い色調・土質で、

ほかの調査区では明褐色もしくは白色に近い明褐色灰土を呈す粘質土である。後者は、堆積時に水の影響を強く受けたものと思われる。各トレンチの土層堆積状況は柱状図のとおりである。

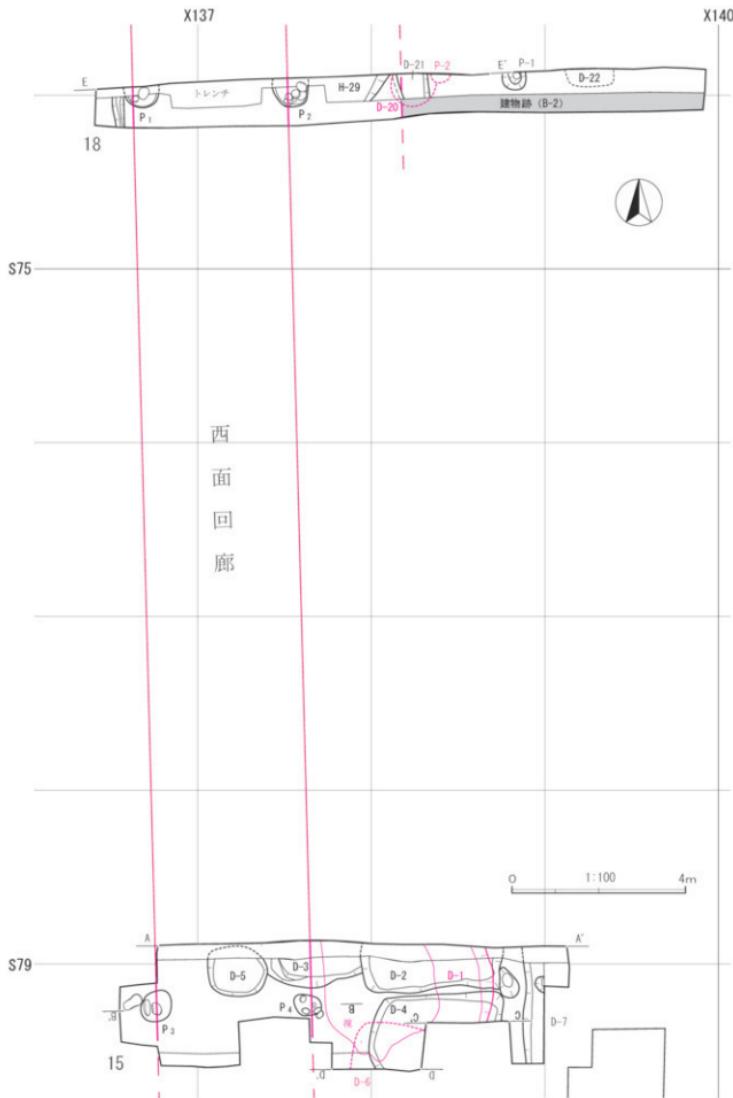
Fig.13 西面回廊周辺遺構配置図

西面回廊の確認のため22.2m²を調査した。結果、調査区西側で礎石据付痕を2ヶ所検出した。

回廊礎石据付痕 P₃とP₄が検出され、東西方向に並ぶ。P₃は据付穴と根石からなり、据付穴の規模は東西68cm、南北69cm、深さ10cmを測る。根石は川原石2個が確認された。P₄も同様で、据付穴の規模は東西65cm、南北47cm、深さ15cmを測る。根石は川原石4個が確認された。P₄では、根石とともに須恵器高台付盤が出土している。P₃と

P_4 の柱間寸法は心々間で3.5mを測る。根石上面のレベル（標高）は、最高値で P_3 : 128.32m、 P_4 : 128.19m である。

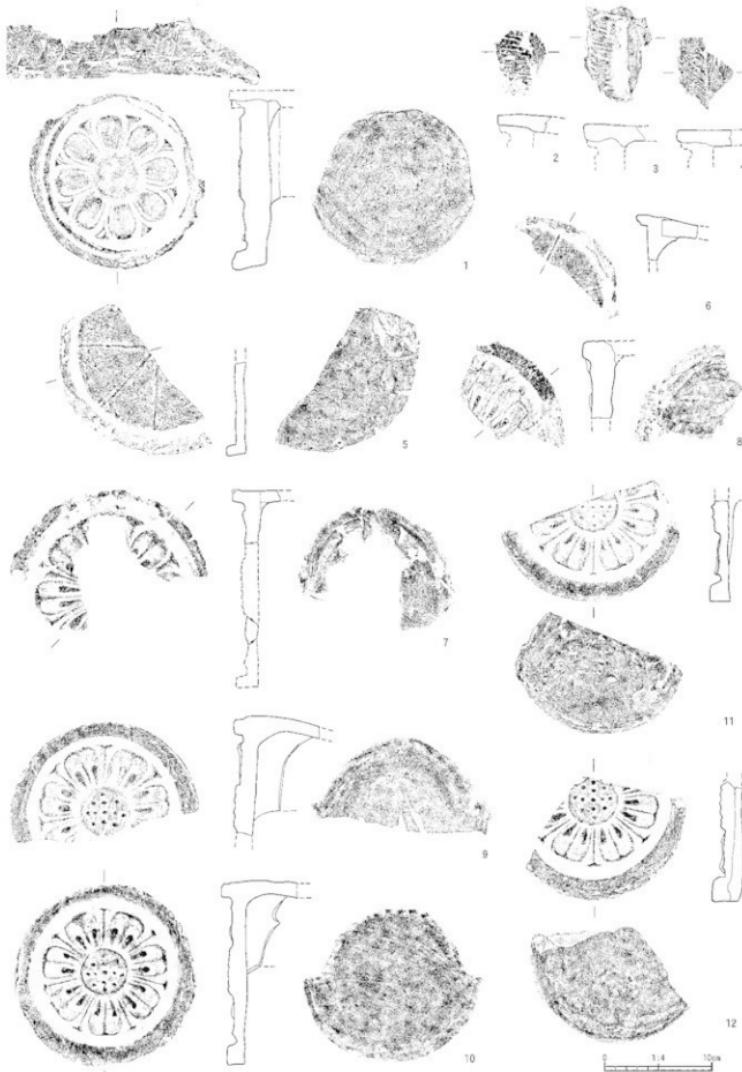
Fig.25 軒丸瓦 1

5・6は1に比べ変わった感じを受けるが素弁八弁蓮華紋軒丸瓦である。これを軒丸瓦II式と呼ぶ。瓦当全体が残っているような良好な資料は未だに出土していない。瓦当面の直系は18.0cmほどと大きい。瓦当紋は太さ0.1~0.2cmほどの隆起線4本が瓦当面の中央で交差し、瓦当面を分割する。これによって、8枚の蓮弁を形成する。從て中房と呼べるもののかは疑問であるが、隆起線の交差点がそれにあたる。外縁は直立した高縁で幅1.0cmほど、素紋である。瓦当紋様は中房を無視すれば飛鳥寺軒丸瓦の星組^(注6)に似る。さらに、外縁ばかりでなく瓦当の厚さも1.0cm前後のものが多く古い軒丸瓦の姿を残している。瓦当と丸瓦の関係は、別作りされた丸瓦が接着式でとりつけられている。接着面は瓦当裏の最上部にある。出土量は25点（7.3%）ほどで、I式軒丸瓦と同様、第

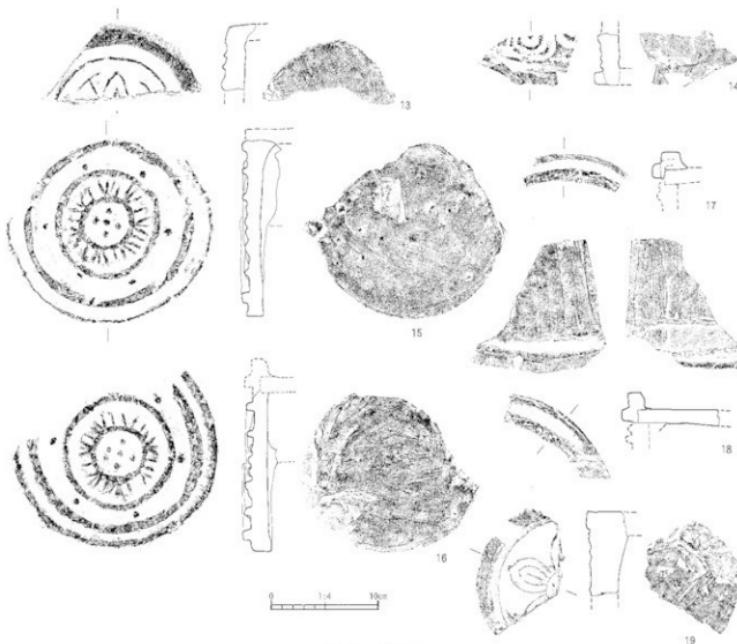
Fig.26 軒丸瓦 2

7・8は、複弁八弁蓮華紋の瓦当紋様でIII式軒丸瓦と呼ぶ。複弁紋瓦には、他にIV式軒丸瓦があり、出土軒丸瓦の中では複弁蓮華紋様の破片が最多である。このため、IV式軒丸瓦との見分けがむずかしく複弁八弁蓮華紋の存在が明らかにされたのは第6次調査である。III式軒丸瓦の特徴を明らかにする意味で、IV式軒丸瓦との比較をすれば次のようになる。III式は瓦当面の直径が17.0cmほどで、IV式より1.0cmほど大きい。瓦当紋様では、蓮弁の数が八弁と七弁である。この相違は蓮弁の幅・長さにも影響しIII式の蓮弁は長く幅は狭い。中房はIII式では直径が若干大きく蓮子数も1+8+8でありIV式の1+4+8よりも多い。外縁はともに直立する高縁であるがIII式の外縁の幅はIV式よりも狭い。などの点である。

III式では、出土した瓦当面のすべてに木範の傷が認められる。さらに傷はしだいに大きくながりを見せ最終的には蓮弁・中房・外縁の形がからうじて区別される状況となる。この木範の傷の進行は1箇の瓦範が多く軒丸瓦を作製するために繰返し用いられた結果である。従って範傷の進行は、時間的な新旧の関係も写しとっている。範傷の進行に明確な傷の生じる順序が明らかであれば、細かい分類も可能であるが、III式の場合、小破片が多くその比較からは多くは望めない。瓦当面の紋様で蓮弁の輪郭が残っているものIII a式(7)と蓮弁の輪郭まで失われたものIII b式(8)とに区別するだけに留めた。瓦範は外縁の上にまで範傷が現れているのでB型。丸瓦は別作りされたものがII式と同様、接着式で瓦当裏最上部につく。支持土を裏側のみ指でナデつけている。今回の調査では25点が出土した。15・19トレンチで比較的多かった。Tab. 8では、全体で56点(16.4%)ほどの出土があり、IV式軒丸瓦の出土量について多い。なお、形のうえではIV式よりも古い姿の軒丸瓦である。II式と同様、山王庵寺以外では出土例は知られていない。

13は軒丸瓦V式である。山王庵寺出土の一本作り軒丸瓦のなかでは軒丸瓦VI式とともに出土点数が多い。瓦当上部の破片であるが、瓦当裏の無絞りの布目痕は丸瓦移行部の直下まで残り、この部分の粘土の厚さが薄かったことがわかる。I～IV式までの瓦当の製作には瓦範に厚さのうすい粘土を2～3回に分けて指で押し込み詰めることで瓦当が作られているのに対し、この例の瓦当の裏面には粘土を重ねた様な痕はない。瓦当の直径より小さい木範(木村氏の言うC型)を、瓦当面に打ちつけて瓦当紋様をつけたもの⁽²⁸⁾と思う。この破片からは、瓦当紋

様の全体を窺うことはむずかしいが、重弁四弁の蓮弁で各弁の間に「T」字形の間弁を置いている。各弁端は中房に達する。中房は円窓紋の中央に「十」字形の紋様を置く。内区紋様は1本の囲線で囲まれている。囲線の外側、素紋の外縁との間に段が生じている。瓦筋はここまでもので界線の立ち上がり部分には木目痕が残っている。素紋の外縁は通常へラ削りして整えられたものが見られるが、13ではその様子はなく粘土板が焼木に沿って丸瓦部へ折り曲げ移行している。13は、19トレンチからの出土であるが12トレンチでより小さな破片が1点出土している。I~IV式に比較して胎土には砂粒を多く含む。「史跡上野国分寺跡」(以下では「僧寺」と呼ぶ)では同範例がA302と報告されている。

19は、今年度始めて出土した軒丸瓦である。XIV式軒丸瓦と呼ぶ。蓮弁端の範傷が圓錐に達していることから上野国分寺創建瓦B201であると判断出来る。また、瓦当裏面がヘラ削りされているからa、b、cと三分されているなかのaにある⁽³³⁾。上野国分寺瓦の報告者高井住弘氏は台之原庵寺出土の同範瓦から横置型の一本作り製作台で作られたとし、これをB-3技法と呼んだ⁽³⁴⁾。瓦当裏には、布目や突帶状の部分はない。青灰色に硬く焼き上がる。胎土には石英粒が多く含まれる。破面にはI~IV式のようにすこしずつ瓦筋に粘土をつめたような痕はない。なお、瓦当面では外縁が一段高くなり、その外側には瓦筋の端が写しとられている。軒丸瓦V式よりもや大きなC型瓦筋が用いられた。17トレンチ出土。笠懸鹿ノ川窯が生産窯と推定されている。

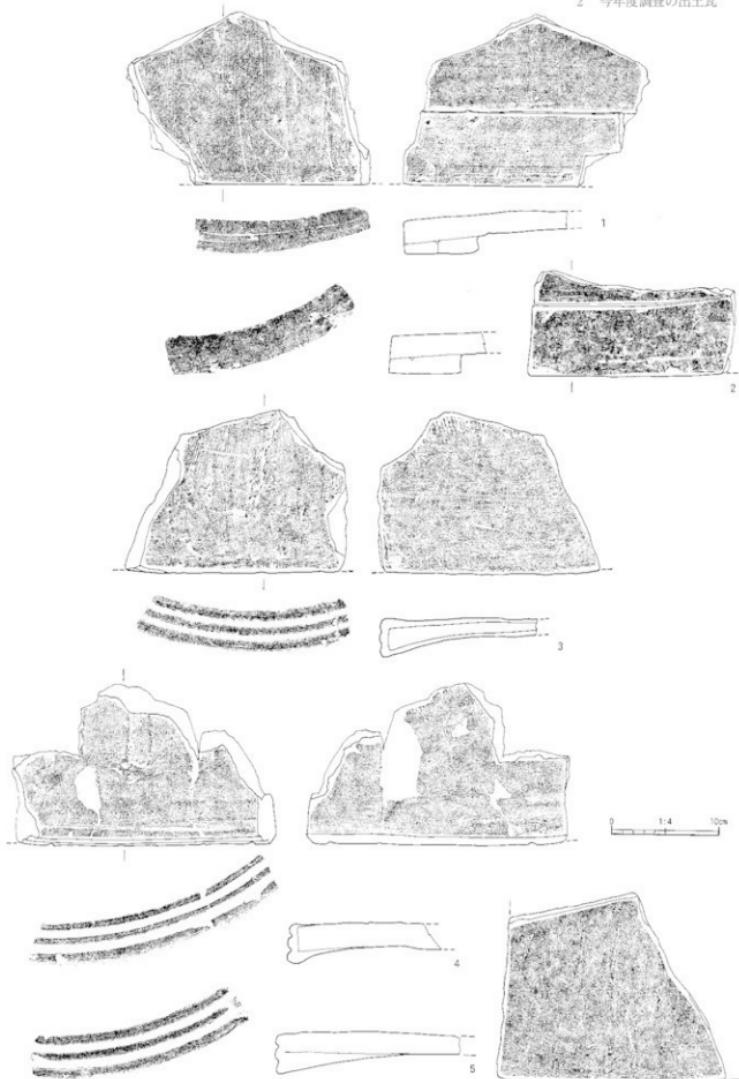
Fig.27 軒平瓦 1

3~7は三重弧紋軒平瓦である。山王庵寺では最も出土点数が多い軒平瓦である。瓦当紋様を施紋する方法や工具などに相違が認められ細かい観察は現在も繼續中である⁽³⁶⁾。3は回転押し引きされた三重弧紋である。平瓦部凹面は綱目叩打されている。広端面を包むように瓦当紋様をつけるための粘土をつけ足している。重弧紋は孤線三本の太さや谷部分の間隔が整っている。このことから、粘土円筒が回転台上に置かれ、回転台の回転を利用して施紋されたと推定される(II NB式)。これを粘土円筒分割前の施紋と呼ぶことにする。この瓦では、綱目痕も横方向にナデ消されていて、僅かに平瓦部の端に消し残し部分がある。瓦当紋様の特徴は、山と谷の高低差が

6・7は、頸部に一本の隆起線があり貼付け段頸の大柄の軒平瓦である。既出例では瓦当面の弦幅は38.0cm近くあり、瓦当厚は5.0cmほどで山王庵寺出土の軒平瓦中最大の大きさである。この軒平瓦は、桶巻き作りされている。恐らく粘土円筒の状態で段頸部分の粘土も貼付けただろう。瓦当用粘土は広端凸面側に付加される。頸部の粘土の貼り付けには平瓦広端よりの凸面に刻み目を入れている。この軒瓦では、粘土円筒が大きく重いこともあってか粘土円筒の分割が瓦当紋様を施す以前に行われているものと思う。挿図ではさほど気にならないが、PL.16で28-6・7を見ていたら、三重弧紋が同心円状に施紋されていない。7は左側縁の破片であるが左端とその右側では大きくゆがみが生じている。また、三本の孤線の太さが一様でない。6では下の孤線にそれが見られる。恐らく粘土円筒を分割した後、凸型台上(平瓦部凸面に圧痕がある)に置き、一枚ずつ瓦当紋様を施紋したものと思われる。この場合、谷部はV字形である。頸部瓦当面寄りの一条の隆起線は、瓦当面の重弧紋を施紋した後、頸面の整形とともに施紋されたものと見え、7の隆起線の左端はつぶれている。比較的砂粒を多く含む軒瓦である(II KDgI式)。この軒平瓦と同じ瓦が高崎市新保町で出土している。関越自動車道建設に伴っての発掘調査で出土した。報告者は付近に寺院跡の存在を推定している。この遺跡では山王庵寺出土軒丸瓦VIII A式が別作りされた丸瓦を接合する方法で作られていることから両者の組合せ関係が推定出来る。また、報告者は軒丸瓦VIII A式の年代を740年頃と推定していることも興味ある指摘である⁽¹⁰⁾。6は11トレンチ。7は15トレンチ出土。今回はこの2点だけの出土であった。過去の調査でも出土量は多くない。

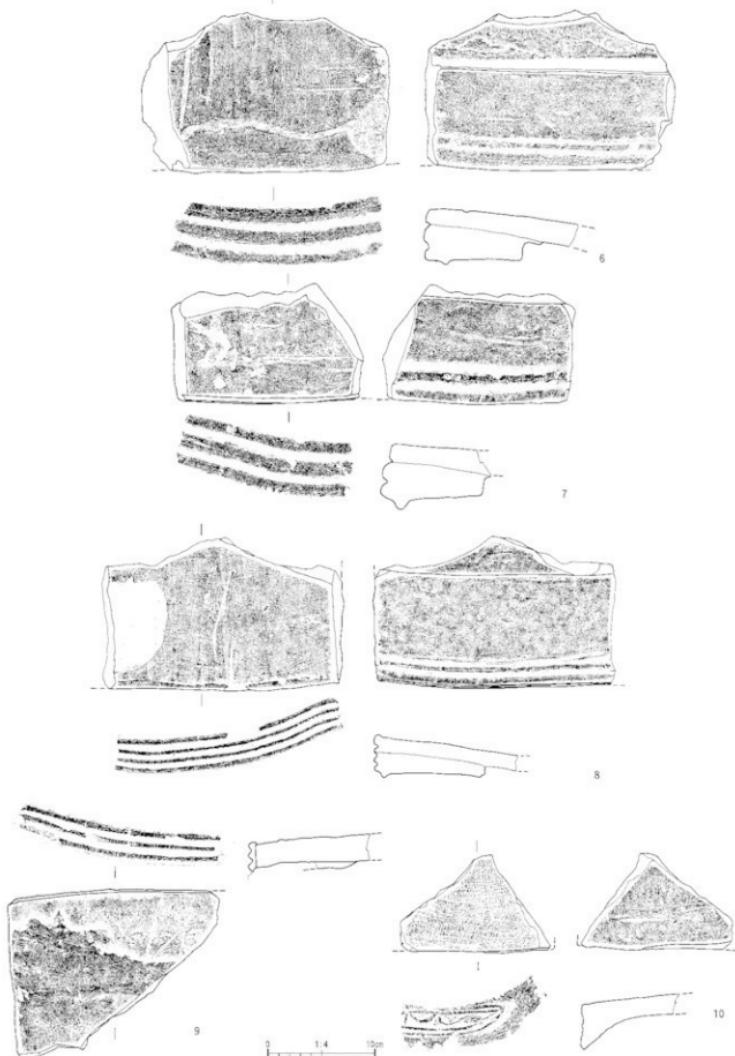
Fig.28 軒平瓦 2

8・9は四重弧紋軒平瓦である。山王庵寺から出土している四重弧紋軒平瓦には繋てに平瓦部凸面の瓦当面に近い場所に隆起線一本がある。さらに頸部が直線ないし曲線頸の瓦(III KD式)と段頸の瓦(III KDg式)とがある。8・9は後者にある。これまで、この軒平瓦は4次調査で頸部に須恵器の副部に見られる桶描き波状紋のついたもの1点だけであった。今回の調査で新たに3点が追加された。8は、瓦当面の右半分ほどの破片であるが右側面近くで瓦当紋様が円弧を描かず歪んでいる(Fig.28-8、PL.17の28-8)。また、瓦当面を断面方向から見ると、瓦当面が波うって見える。平瓦部そのものは桶作りされているので粘土円筒を分割して出来た平瓦一枚ずつに重弧紋を押し引きしたものと考えた。9も段頸の瓦であるが8に比較して段が明瞭でない。また、最下段の弧紋が剥離していて、頸をつくる粘土が瓦当面および凸面側に付加されたことがわかる。この剥離面には粗い刻み目が入れられている。刻み目は2.5~3.5cmほどの間隔で瓦当面に対して85度ほどの傾きで一度、3.0~5.0cmの間隔で瓦当面に対して55度ほどの傾きで重ねて一度入っている。この瓦当用粘土接合のための刻み目は第4次調査出土瓦でも見られるから、この軒瓦の一つの製作工程であったと考える。8・9ともに精製された粘土が用いられている。平瓦部凸面側には焼成時、窯内での熱で灰釉状の光沢がつき、瓦当面には降灰が付着している。8は19トレンチ、9は15トレンチからの出土。全部で4点が出土した。

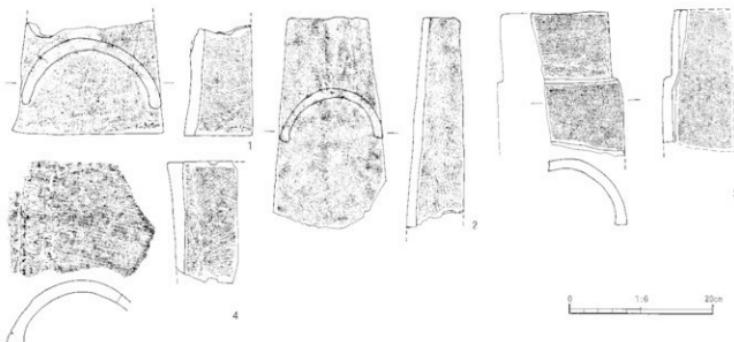
Fig.29 丸瓦

1 は行基式丸瓦広端部の破片である。やや、分割後の重みにより幅が広がり浅くなった感じはあるが、広端部弧幅で20.3cm頂部からの深さ9.1cmほどである。凸面は回転台の回転による横ナギ。凹面は糸切り痕と布筒痕が残る。なお、粘土板の合せ目がこの面に残り (広端を下にして Z形)⁽³¹⁷⁾ 粘土の合せ目を指腹でナデしている。側面は内外に小さく面取り整形をし、広端では凹面側だけを削る。大粒の砂粒が胎土中に見られるが良質の粘土が用いられる。灰色、焼成も良い。19トレンチ瓦溜りからの出土。

4は図の上部が広端面である。行基式であろうか。図の左側が右側面となるが、この部分が分割計画線が側縁と平行に1.2cmの間隔で凸面に引かれている(PL.17の29-4)。実はこの部分が粘土板の合せ目となっていて、特別に厚い。広端と右側面との隅角は上に重ねられた粘土が剥離し下の粘土板の上面が見えている(S型)。凸面は右廻りする回転台によって横ナデされているが、粘土板の接合面が凸面側で見られる稀な例である。凹面には糸切り痕、布筒痕、布筒の縫い合せ目痕が見られる。広端面は乾燥時に下向に置かれたと見え棒状の物の圧痕が残る。暗灰色、砂粒を含むが硬い。南回廊推定地19トレンチの瓦溜り出土。

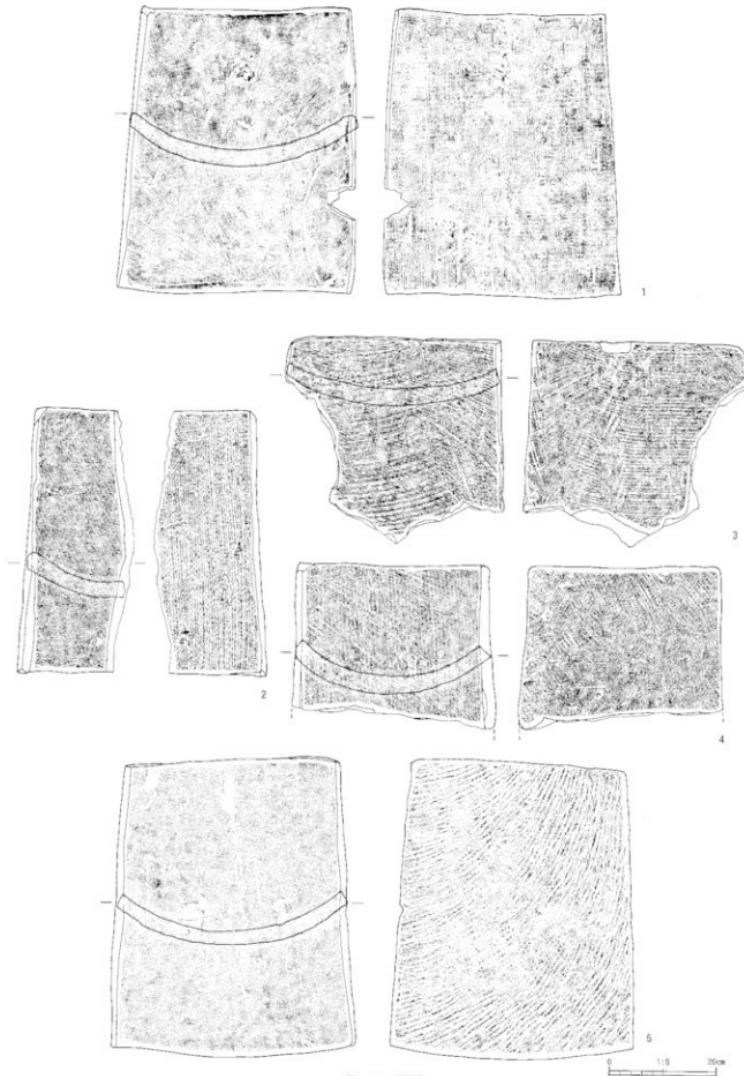
Fig.30 平瓦

2は、長さの判る資料で35.5cmが計れる。この瓦でも右側面に布目がまわり、側面の横断面が丸みを持っている。1の側面の断面と同様、台と粘土の剥離材である布が側面から凸面側にまわるため丸みが結果として付く。金堂跡13トレンチからの出土。この平瓦の出土遺跡は、上野国分寺跡で出土しているばかりでなく、利根川右岸、前橋市総社、元總社町を中心に一定の広がりを持っている^(30e)。生産窯は安中市秋間古窯である。

3・4は狭端面が残る桶巻き作り平瓦である。凸面には両者に平行線の叩打痕が残る。しかし、狭端弦幅は、3で28.1cm、4で24.8cm。狭端弦深では、3が3.4cm、4が4.7cm。厚さでは3が2.1cm、4が2.6cmと違いを見せる。3の凸面の左側では、糸切痕跡に重なって平行線叩打痕が残り、糸切痕跡と平行線叩打痕跡を潰して木目板状工具で右から左になでつけた痕がある。工具の軌跡はゆるい弧を描いているので、回転台の回転を利用して出来た軌跡ではなく粘土円筒を分割後の平瓦一枚ずつに施された整形痕ではないかと思われる^(30f)。整形痕に消しされたためか棒板痕(模骨痕)は見られない。大粒の砂粒を含むが精製された粘土が用いられる。どっしどと重い感じの粘土で暗茶灰色で高温で焼いている。4の場合には、木目板を使って瓦の表面を整形したような痕跡はなく凸面には平行線叩打痕が広端寄りに残る。凹面で布筒痕と糸切痕が残るが製作台の棒板(模骨痕)は見られない。4の断面図左端が厚くなっているのは、この付近に粘土板の合せ目痕があるからである。この瓦も

5は、桶巻き作り繩目平瓦の完形品である。桶巻き作り繩目平瓦の完全な瓦の出土も今回の調査が始めてではないかと思われる。実測値で長39.9cm、広端弦幅32.5cm、広端弦深5.6cm、厚さ1.3cmが測れた。重量は4.4kgである。斜行する繩目痕跡から巻き呪具の大きさや単位を見きわめるのは困難であるが、羽子板状工具の横方向に巻きをし、佐原真氏が言う「叩き占めの円弧」^[22]が巻き呪具の動きによって打捺されたものではないかと思う。凸面全体に繩目痕は残る。凹面は全体に布筒痕が残る。うっすらと棹板痕（模骨痕）も見られるが压痕としては明瞭さを欠く。両側面、両端面は鋭い刃物で一気に整形されている。面取などは施されていない。灰白色で均質な粘土が用いられている。焼き上がりも良い。この瓦も19トレンチからの出土である。なお、胎土や焼き上がりでは違いを感じるが、秋間資料館に所蔵される刈畠窯跡採集瓦に類似^[23]していると思う。

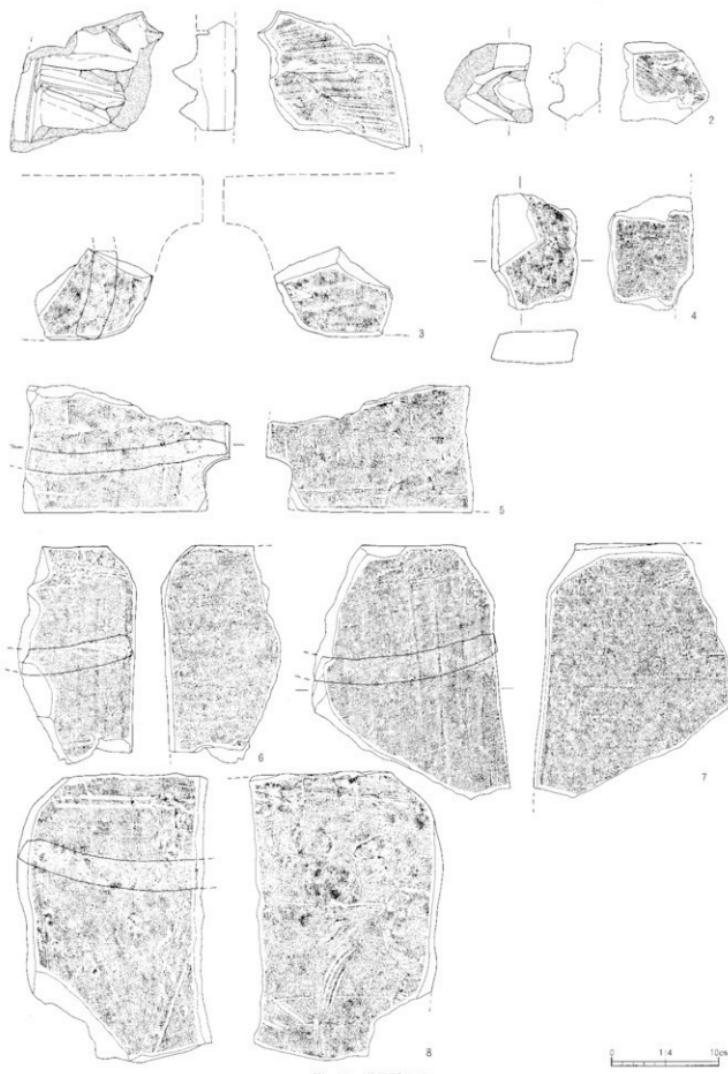
Fig.31 道具瓦など

鬼瓦（1・2）、面戸瓦（3）と推定される破片、隅に加工痕が残る破片（4～9）を作図した。表題を道具瓦としたが焼成前に刃物により抉りや切り欠きされた痕を残す瓦片であって、正確に道具瓦と呼べるものは鬼瓦片だけである。

1では、3.0cm余りの厚さの粘土板を台形状（鬼瓦の形）につくり、そのうえに粘土で眉・目・鼻・牙など鬼面を造作したものと思われる。図では、粘土板上の隆起部を左肩ないしは左目に近い鬼面の表現と考えた。が、上下を逆にすれば鬼面の右側の破片と考えることも矛盾はない。鬼面を笠書きの沈線で囲み、その外側は幅1cmほど の素紋の外縁となる。側面は削り仕上げ。裏面には糸切り痕が残る。多量の細かい砂粒が胎土中に見られる。暗灰色で硬く重い。17トレンチ出土。

2の破片は側面および素紋の外縁の1部がある。鬼面のどの部分に当たるのか判断に苦しむ。「く」字状に盛りあげられた紋様は、第7次調査で出土した鬼瓦の紋様によく似る。灰白色で1と同質の細かい砂粒が胎土中に混じる。裏面には糸切り痕が見られる。南回廊推定地19トレンチ瓦窯りで出土。笠懸窯産か。なお、手づくねの鬼瓦では、この他に平成10年の調査で鼻柱部分だけが剥離した状態で出土している。上野園内に見れば上野園分寺^[28]・高崎市城貫道路^[29]・多野郡吉井町黒熊中西道路^[30]などで手づくね鬼瓦が出土している。

3は、面戸瓦ではないかと考えた。通常面戸瓦は丸瓦を原体として作られるが本例の原体は平瓦である。いわゆる蟹面戸瓦と思うが甲羅の部分から右側にかけての曲線は面戸瓦と見てよいように思う。さらに甲羅にあたる部分の凸面側は小さく面取りし、凹面側はこれより広く削ってる点も面戸瓦を思わせる。原体となる平瓦は一枚作りされたと推定出来、胎土に鬼瓦と同じ細かい砂粒を混ぜて笠懸窯と推定したい。なお、面戸瓦と確定するには個体数が現状では1点だけで問題として残る。しかし、桶巻き作りされた秋間産平瓦の闊を丸く作るものとは明確に区別される^[31]。19トレンチからの出土。これによく似た瓦片が『第3次発掘調査概報』の図版12-10に報告されている。

4～8は、秋間産の瓦片であろう。胎土に黒茶色の粘土粒子が見られるのを特徴とする。また、すべて桶巻き作り平瓦の破片である。4は、右側面が残り端面に近い部分と思われる。全体の形はわからないがなにかの目的で抉りがつけられている。凸面は回転横ナデ。凹面の布筒痕はナデ消されている。厚さ2.3cm。灰白色であるが焼きも良い。19トレンチからの出土。

5は平瓦広端右隅の破片である。抉りが右隅に入れられているが広端面右隅は欠けて抉りの元の形を残していない。凸面は回転横ナデされた後、柳状工具で波状紋をつけたと思われる痕がある。凹面では、布筒痕と棒板痕（模骨痕）が残るが縱方向にナデ消された部分が多い。なお、抉りの周囲は焼成後、打撃を加えて剝ぎとり、厚さを薄くしている。暗灰色、須恵質に硬く焼き上がる。19トレンチ瓦掘り出土。

6・7は抉端面と右側面との隅の部分に切り欠きがある。切り欠かれた部分は刃物で二回段状に削っている点、安中市下秋間の八重巻平瓦の1部に隅を丸くつくる癖に通じるものがある。凸面は回転横ナデ、凹面には布筒痕と棒板痕が残る。図の上端では棒板を直接写しとっている。暗灰色で須恵器のように高温で焼き上げられている。金堂跡12トレンチ出土。

7も6と同じ場所を切り欠いている。7の場合一直線に切り取っているので隅切りした平瓦ともとれるが、切り欠き面は長さ5.2cmほどであるから意識して作られた隅切り平瓦とも考えにくい。凸面は回転横ナデ、凹面には明瞭な棒板痕と布筒痕が残る。灰白色であるが重く焼きしまる。金堂跡12トレンチ出土。

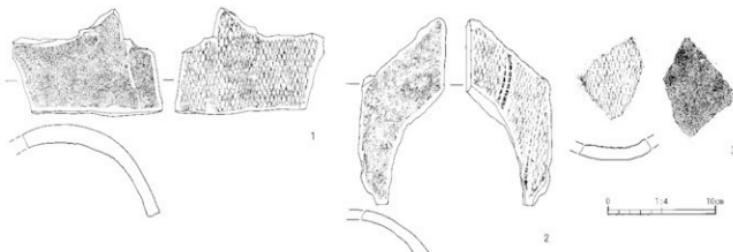
Fig.32 竪目瓦

丸・平瓦の凹面に、布目ではなく疊表のような圧痕（横糸に蘭草状の織維の圧痕がつき縦糸には細い織維の圧痕が見える織物）のある破片が報告されたのは、山王庵寺では『第6次発掘調査概報』〔1980(昭55)〕である（報告書はこれを竪目痕と呼んでいる）。この種の破片が平成18年出土瓦の整理で小破片ばかり20点余が見つかった。出土場所は特別の地域に集中している様子はない。瓦が薄手で割れやすく、破片が小さいことからなかなか見つからなかつたものだろう。その後、高崎市綿貫遺跡・多野郡吉井町黒熊中西遺跡などの寺院遺跡から出土していることがわかつたが、川原嘉久治氏によって高崎市寺尾町の小塙窯^{〔三〕}で生産されたことが知られるようになった。川原氏によれば上野国分寺からも出土しているとされる。とすれば、特別な瓦でなく9世紀末から10世紀にかけてのごくあたり前に使われていた瓦と見たい。

1は行基式丸瓦の広端部の破片。厚さ1.1~1.7cmあり厚い部類に入る。凹面では蘭草状の織維が瓦の長軸方向に走る。凸面は回転横ナデ。粘土円筒を二分割して作られる。2も丸瓦片で右側面の一部が残る。この破片では蘭草状の織維が抜け落ちている部分がある。厚さは1.1cmほど。3は破片が小さく曲率からは丸・平を判定出来ない。厚さ1.0cm。1・2が西回廊跡15トレンチ出土。3は金堂跡14トレンチからの出土。3者とも表面はやや赤味をおびた暗灰色。割れ面は茶色から橙色。細かい石英粒・雲母片が胎土中に見られる。焼成温度はさほど高くない。

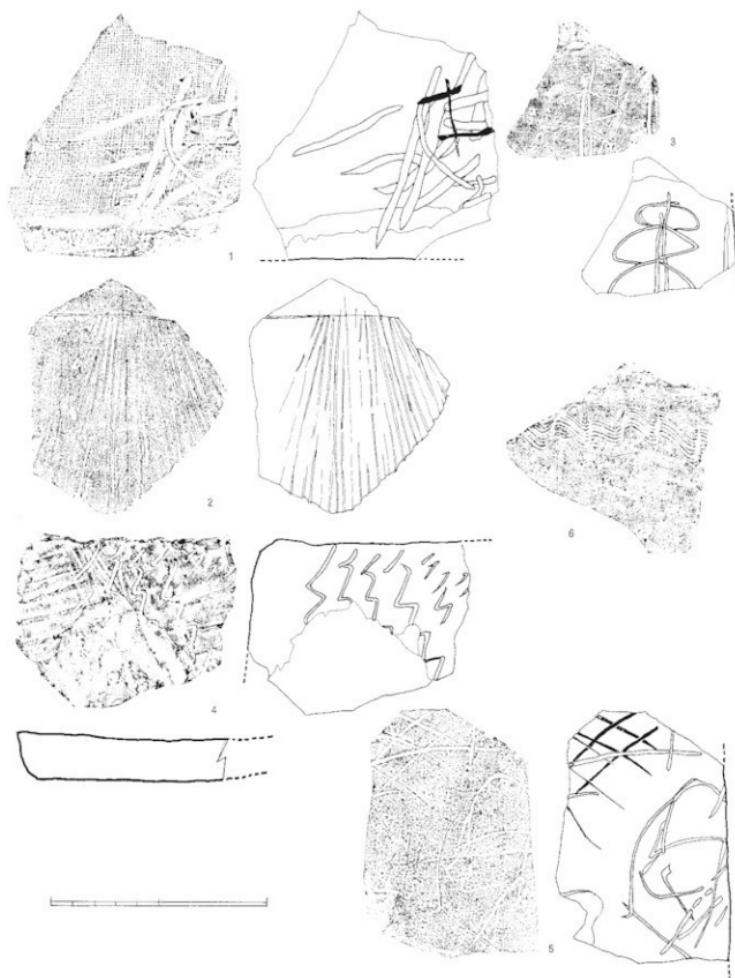
Fig.35 絵画風の篦描痕など

2は平瓦凸面に描かれたもの。この瓦片では側面・端面を欠く。凹面に枠板(模骨)痕があるから桶巻き作りされている。刃物によって針書状の線描がなされている。絵の上下は不明であるが、屋根のような絵とるとには、この向きである。絵は描かれたのちに縱方向に指ナデされた部分が中央と左寄りにある。

4は桶巻き作りされた平瓦の狭端左側面の角隅の破片である。断面図のように通常の平瓦と違って、平行線の印板の痕が残る凸面が僅んでいて、布目の残る凹面がより上がっている。波状の箋書きがなにを表現したものか不明である。波状紋は、作図が正しいとすれば右手で描かれている。

5も桶巻き作りされた平瓦の凸面の図である。作図の右側に側面が残る。図の左上と右下では書かれた内容にも違いがある。左上の箋書きは直線で構成されている。黒くつぶした箋痕が白抜した箋書きに先行し、彫りも深い。

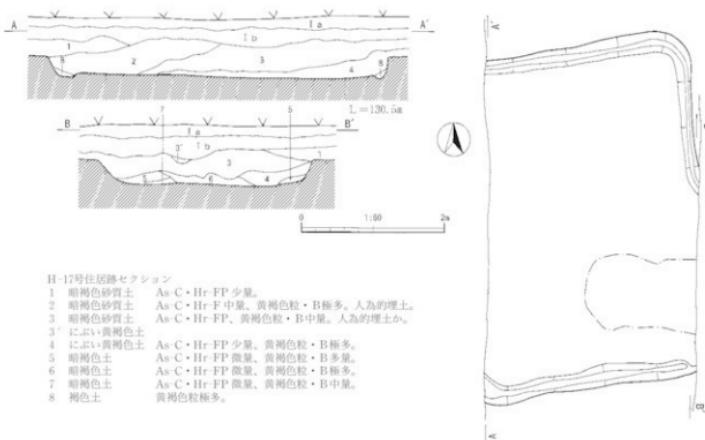
Fig.37 H-17号住居跡

位置 10トレンチ。X127、S49・50グリッド 主軸方向 N-83°—E 形状等 西半部および南東隅部分は調査区分外。方形と推定される。東西(3.35)m、南北4.90m、壁面高31.5cm。面積 (12.93)m² 床面 地山面を床面とし、ほぼ平坦で硬く締まる。覆土 南半部分において、地山黄褐色土ブロックを多量に含む人为的埋土が確認された(2・3層)。周溝 上幅最大25cm、下幅10cm前後、深さ5~8cm前後。竈 竈本体は未検出。ただ床面南東隅寄りに、堅敏面がみられ、東壁側に付設されている可能性が高い。出土遺物 図化した遺物は、一部を除き床面から出土した。このほか覆土中から、灰釉陶器、綠釉陶器、瓦類等を含め80数点出土し、その大半が1・2層中から出土している。時期 遺物から9世紀中頃と考えられる。

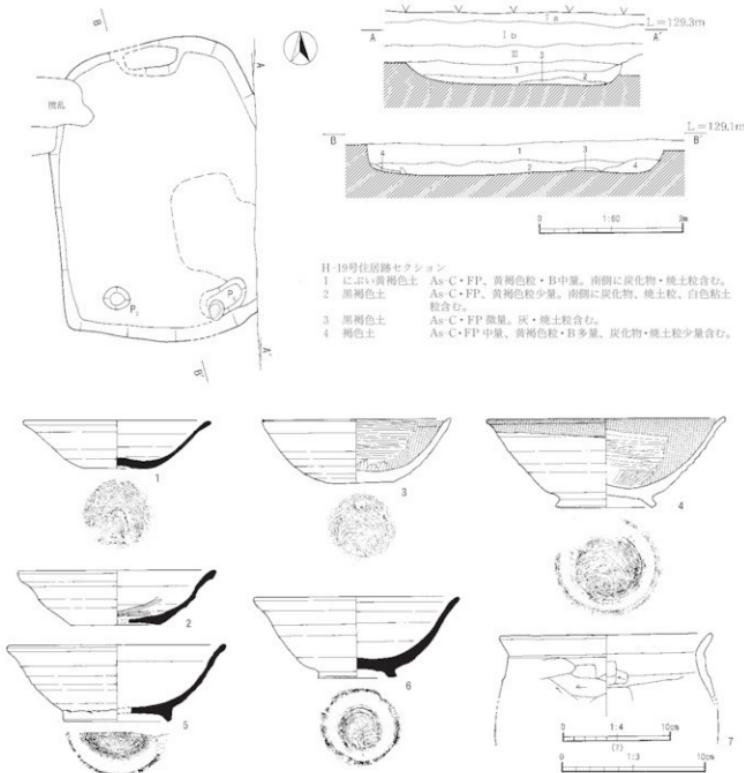
Fig.42 H-19号住居跡・出土遺物

位置 10トレンチ。X127、S46・47グリッド 主軸方向 N-83°E 形状等 南東辺側は未検出。西辺側は一部擾乱土坑と、南西隅でH-18と重複する。形状は南北に長い長方形と推定される。規模は東西(2.97)m、南北4.16m、壁面高41cmを測る。北壁中央やや東寄りにテラス状の高まりを検出。段差約7cm。面積 (10.50)m² 床面 地山直上面でほぼ平坦。全体的に締まる。竈 東南コーナー寄りに焼土・炭化物分布がみられ、南東辺側に付設されたと思われる。 出土遺物 住居跡全体に散在する他、竈周辺付近に多い。土師器・須恵器・瓦類・疊類のほか、鉄滓 (Fig.57・5・6)、鉄製品 (Fig.58-4~6) 等総数137点が出土した。貯蔵穴・ピット P₃ は貯蔵穴で長円形、深さ20cm。P₃は深さ15cm。 時期 出土遺物から10世紀中頃と考えられる。

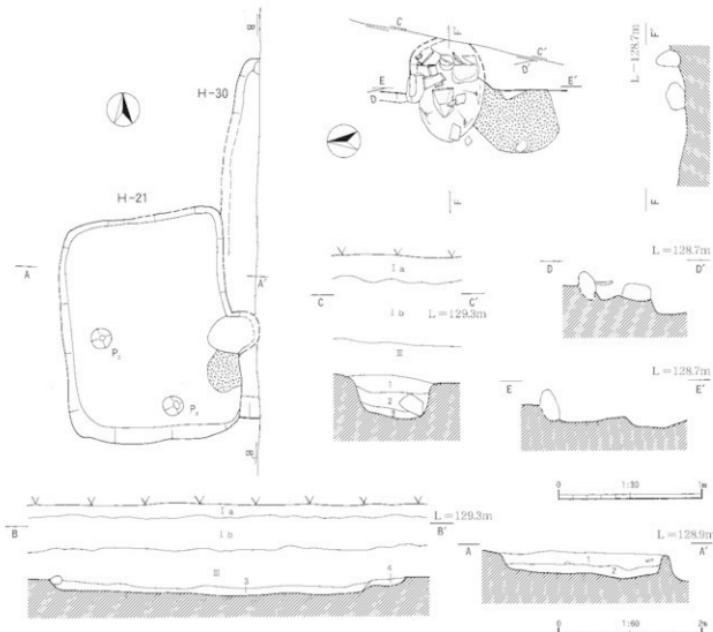
Fig.43 H-21号住居跡

位置 10トレンチ。X127、S44グリッド 主軸方向 N-85°E 形状等 南北に長い隅丸長方形と推測される。東西2.40m、南北3.18m、壁現高36.5cmを測る。面積 (7.07)m² 床面 地山を床面とし、ほぼ平坦。窓東壁やや南寄りに付設。左袖側に安山岩自然縞を設置、燃焼部中央に長円窓を据え支脚材とする。主軸方向N-78°E、全長(41)cm、焚口幅40cmを測る。重複 H-30号住居跡と重複し、これを切る。H-30については、詳細不明。出土遺物 住居跡全体に散在。床面から灰釉陶器高台椀(5)、羽釜(7)等が出土。時期 出土遺物から10世紀後半代と考えられる。

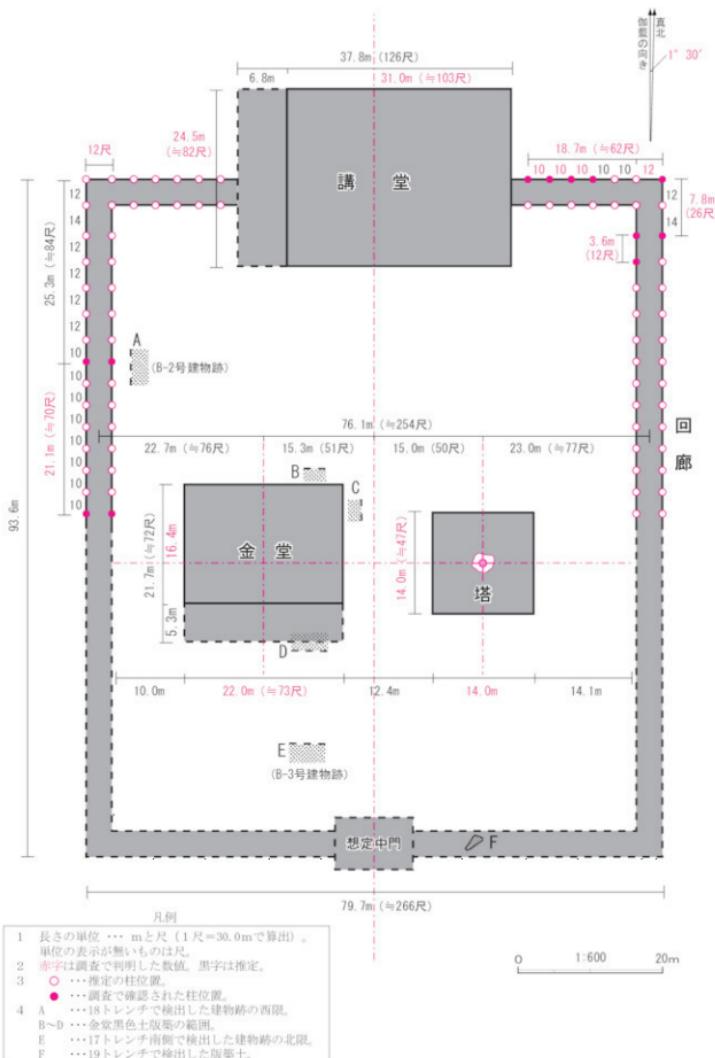
Fig.59 山王寺伽藍復元図

金堂規模の検討 山王庵寺は東に塔、西に金堂が並ぶ法起寺式伽藍配置である。これを逆にした法隆寺では塔・金堂の芯が、東西の回廊を3等分していることが分かっている（工藤1979）。つまり、回廊～塔の芯：塔の芯～金堂の芯：金堂の芯～回廊が1：1：1になる設計である。このような設計の場合、金堂と塔では東西の長さが異なることから、塔端～回廊に比べ、金堂端～回廊が狭くなり、伽藍中軸線も金堂～塔の中心を通らないため、伽藍配置を一見するとバランスが悪いように見える。山王庵寺の場合も塔端～東回廊が14.1mなのにに対し、金堂端～西回廊は10.0mと狭くなる。伽藍中軸線も金堂～塔の中心を通ないことなど、法隆寺との共通性が認められた。そのため、塔・金堂の芯をとり、東西回廊の幅に対してどのような関係にあるのか検討した。すると復元図中に示したとおり、全て芯①西回廊～金堂22.7m（約76尺）、②金堂～伽藍中軸線15.3m（51尺）、③伽藍中軸線～塔15.0m（50尺）、④塔～東回廊23.0m（約77尺）となり、①・④と②・③がそれぞれ近似した距離であることが分かった。このことは、逆に調査によって捉えられた金堂基壇の東西範囲がおよそ正しいことを示唆している。また、山王庵寺の伽藍は一貫した計画のもとで造営が行われたとも考えたい。さらにいえば、伽藍は法隆寺のように全ての建物の芯を意識して設計されている可能性がある。この場合、塔の芯を基準に、金堂基壇の南北規模を復元すると、南北21.7m（約72尺）となり、東西22.0m（約73尺）という規模と合せると、金堂の基壇はほぼ正方形と推測される。このことから建物についても正方形に近い5×4間が想定される。^⑩

講堂規模の検討 今回の回廊の調査結果と建物の芯を意識した伽藍設計は、講堂範囲にも影響を及ぼす。18年度の調査で判明した版築土の範囲（18年度の報告で基壇とほぼ同じ規模と考えた）は東西31.0m、南北24.5mであ

る。しかし、のままでは伽藍中軸線が講堂の左側へそれてしまうことになる。このため、今回回廊の東西規模が確定したことにより判明した伽藍中軸線を基準に講堂基壇を復元し直すと、18年度調査よりさらにならに6.8m西へ延び、東西37.8mという規模になる。昨年度の報告で、正方形に近い基壇に見合う 6×4 間の建物を想定したが、東西幅が延びることにより、講堂ではより一般的な平面形式 7×4 間の建物の復元も可能となる。
