# 山王廃寺

～平成20年度調査報告～

前橋市教育委員会

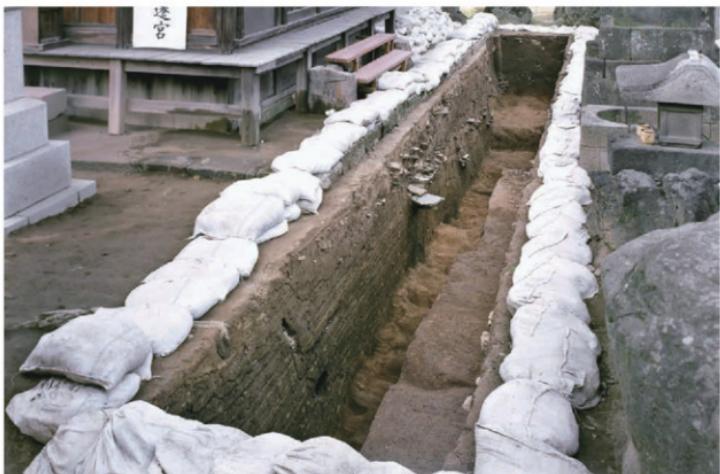
1 塔基壇の版築の様子(25トレンチ・南東から)

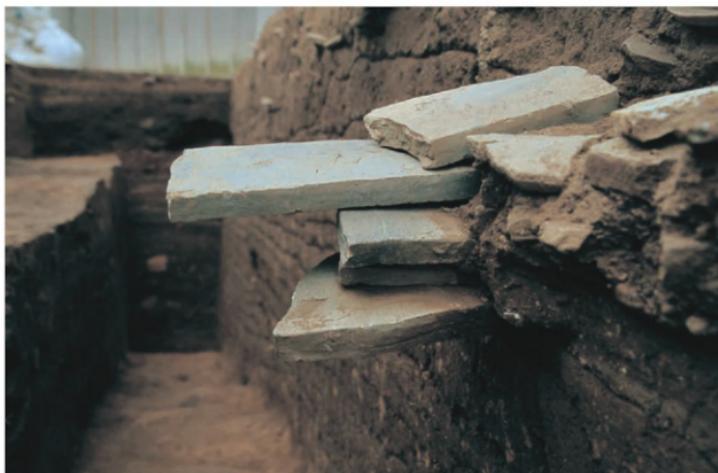
3 塔跡の瓦積基壇 (25トレンチ西壁・北から)

外装の瓦積は、塔心礎の芯より北6.8mの地点で確認された。調査区東壁側に4枚、西壁側には5枚が平積みされた状況で出土した。地覆石などは伴わずに下から瓦が積まる。瓦は桶巻き作りされた平瓦で、出土した限りにおいては、完形品は用いられずに破損した瓦を利用している。瓦は側面が基壇端と平行になるように横積みされており、また、破損部分は表に出ないように積まれている。

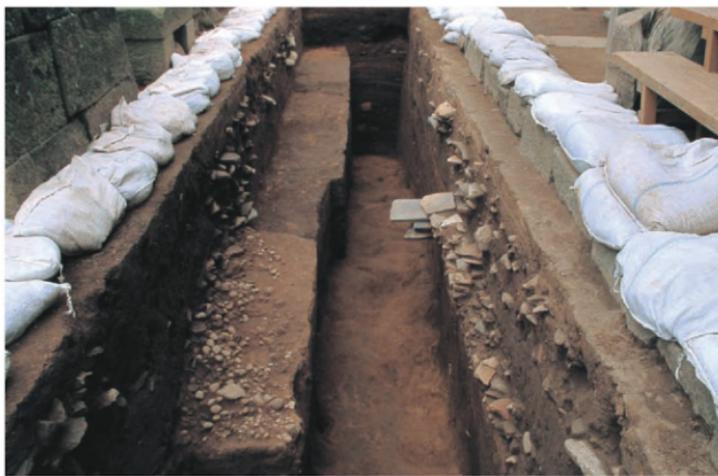
4 塔跡基壇周辺玉石敷の状況 (25トレンチ・北から)

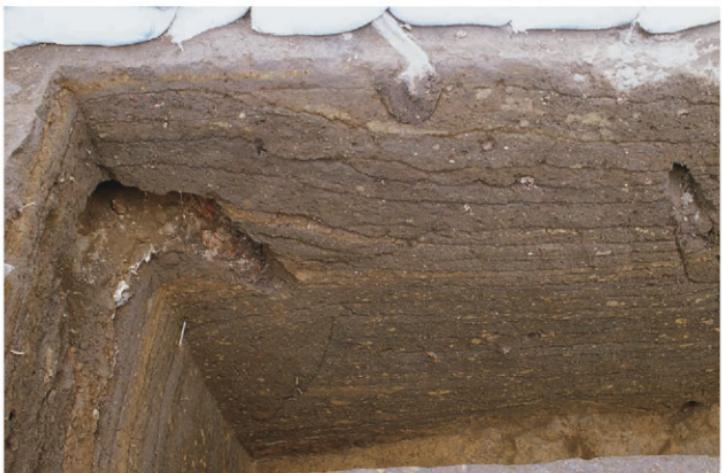
5 塔跡の版築層と心礎据え付け痕（25トレンチ西壁・東から）

版築土は地山の黄褐色土のブロックが混入する暗褐色土をベースとし、さらに粘質土や砂質分を多く含む土など、性質の異なる土を互層にして固く焼き固めている。1層の厚さは3~10cm程度であるが、中心に近いほど薄く丁寧な版築で、基壇外側にいくにしたがい、やや層が厚くなる傾向が看取された。なお、基壇の断ち割りの際に、1層ずつ剥離しながら調査を行ったところ、剥離面より直径5cm程度の円形の掻き棒痕が確認できた(PL.2)。掘り込み地業の底面は外側から中心に向かい深くなり、最も深い場所で旧地表面より90cmである。

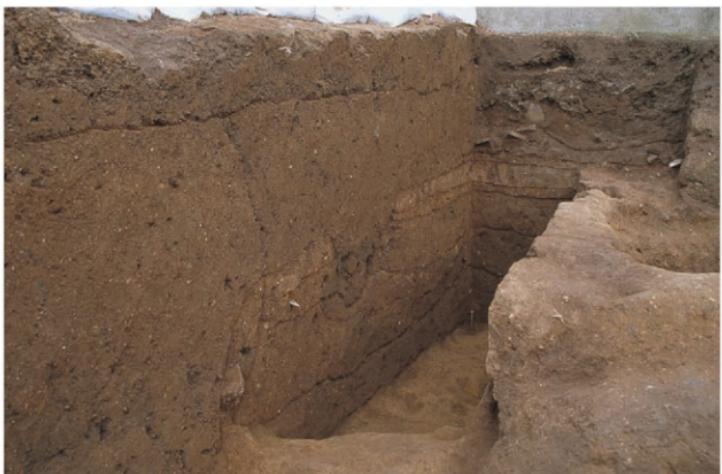
6 塔跡西側の版築層（24トレンチ・南西から）

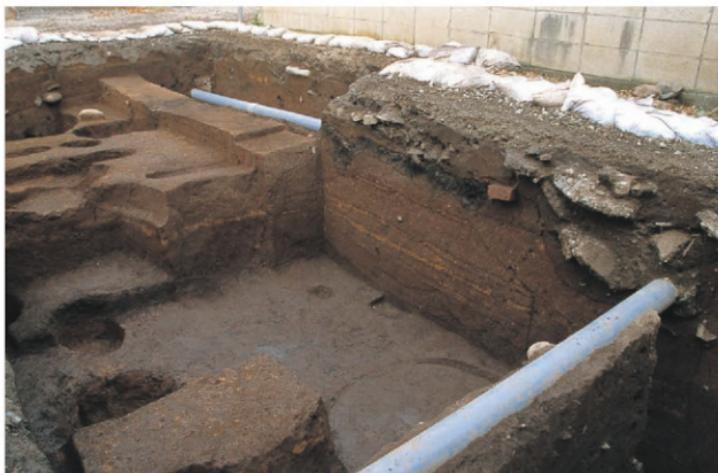
7 3号建物跡 (B-3) 版築層 (27トレンチ・南西から)

版築土は、最大10層、厚さ65cm程度が残存している（Fig.13断面図）。暗褐色土をベースとし、間に黄褐色土を薄く敷いて接着固めている。1層の厚さは概ね2～5cm程度だが、比較的底面に近い部分は厚みが増し、10cm程度ある。地業底面はやや凹凸がみられるが、レベルは標高127.4m前後であり、昨年度調査の底面レベルと比較するとほぼ同じ標高数値であるため、平坦につづいていることが分かる。地業底面の地山は暗褐色粘質土（V層）だが、部分的にAs-C軽石を含む黒褐色土（IV層）が残存する。金堂や塔の版築と比較すると、用いられる土や接着剤の組合せなどにおいてやや簡易な印象を受ける。

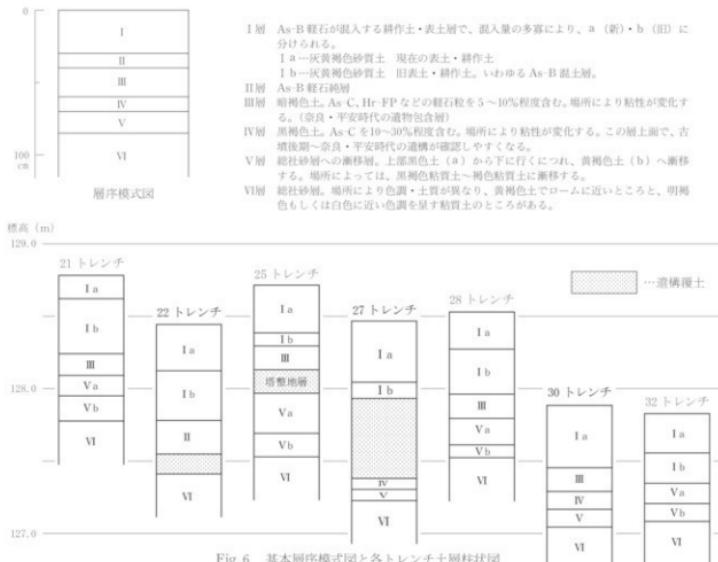
Fig. 6 基本層序模式図と各トレンチ柱状図

本遺跡周辺の基本層序は下の模式図に示すとおりである。これらの層中にはいわゆる指標テフラが含まれる。As-B 軽石 (I, 108年、浅間山供給) は一部で純堆積が確認できるが (II層)、ほとんどは I 層中に動きこまれた状況で確認される。III層中には Hr-FP 軽石 (6世紀中葉、榛名山二ツ岳供給)、As-C 軽石 (4世紀初頭、浅間山供給) が認められ、As-C 軽石は IV 層中に主体的に含まれる。

各調査区の堆積状況は柱状図のとおり一様ではなく、めまぐるしく変化する。As-B 純堆積層 (II層) は、今回の調査では22トレンチの平安期の土坑覆土上層に堆積していたのみであった。降下時に地形の低かった場所や遺構のくぼみなどに限定して堆積しているものと思われる。III層は古墳後期～奈良・平安時代の遺物包含層であり、山王庵寺の遺物および遺構構築面もこの層中にある。ただ、この層の形成要因は様々であったとみられ、形成時期も古墳後期～奈良・平安時代と幅をもつことから、調査区によって遺物の包含状況や混入物に差異がみられる。主要伽藍内部の調査区では、遺物の混入状況などから創建期の整地層と廃絶期の堆積層に分層でき、さらに、平安時代前期(9世紀代)に形成されたと思われる層も一部で確認できる。IV層は As-C 軽石を多量に含む黒色土で、古墳時代前期に形成されたとみられ、山王庵寺を含む奈良・平安時代の遺構調査時の指標 (地山) となり、概ねこの層上面で遺構確認が容易になる。V層は、VI層 (総社砂層) への漸移層で、上部の黒色土から下に行くにつれ黄褐色土 (場所により褐色粘質土) へと漸移する。VI層は総社砂層と呼ばれる基盤層であるが場所により様相が異なり、24トレンチ東側および25トレンチではロームに近い色調・土質で、ほかの調査区では明褐色もしくは白色に近い明褐色を呈す粘質土である。後者は、堆積時に水の影響を強く受けたものと思われる。

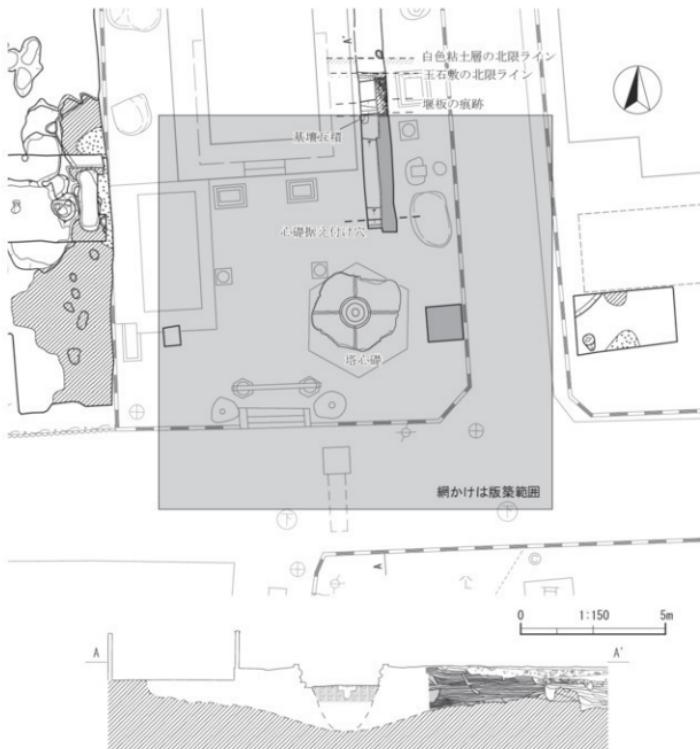
Fig.11 塔跡平・断面図

①については、Fig.11のとおり、基壇外側から中心にかけてスロープ状に深くなり、おそらく塔心礎の部分で最も深くなるものと推測される。図面中で掘り込み地業底面と塔心礎について破線で示した部分は推定であるが、その根拠となっているのは大正年間に福島武雄氏が行った調査である(福島1921)。この時に福島氏は塔心礎の発掘調査を行っており、地下90cm(3尺)程度掘り下げたところ根石を検出し、塔心礎の厚さを確認するためさらには地下150cm(5尺)まで掘り下げた。これにより概ね180cm(6尺)の厚みがあるものと推測している。

②・③については図のとおり塔心礎上面と旧地表面はほぼ同じレベルであり、地下式心礎であったことが分かる。地表面とフラットな状態にしてから据え付け穴をスロープ状に掘り下げ、心礎を搬入したものと考えられる。また④の工程について、基壇端では幅20~30cm程度とみられる溝状構造が検出されていることから、基壇の盛土をする際に模板を立てて版築した可能性が高い。なお、今回の基壇断ち割り調査の際に錫棒痕も検出しており、本格的な版築工法で基壇を作っていたことが分かる。⑤については、とくに玉石敷の位置は、塔建築の軒の出に

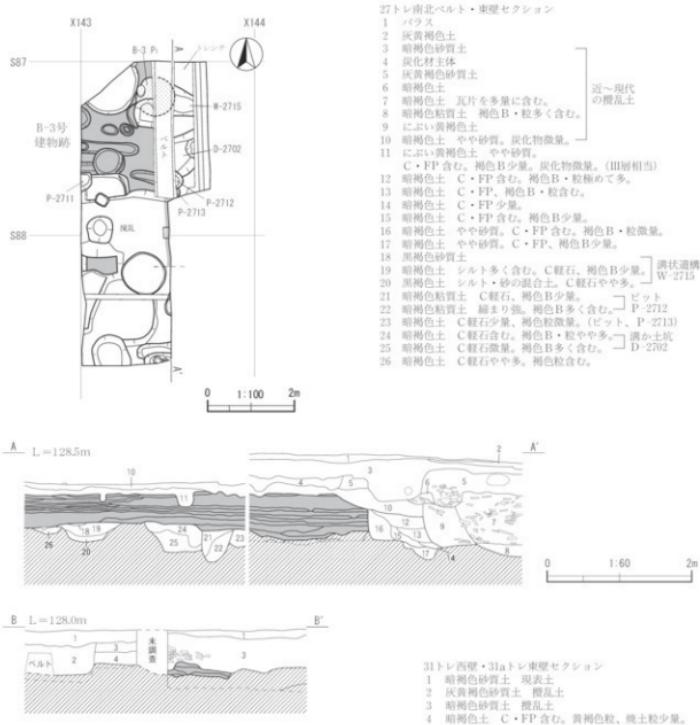
Fig.13 27トレンチ半・断面図と31・31aトレンチ断面図

礎石据え付け跡（P<sub>t</sub>）は、調査区北側で検出された。据え付け穴は直径90cm程度の円形と推測され、確認面か

らの深さは15cm程度である。根石は川原石が1個残存しているのみであった。地業範囲との関係から考えると、この位置に建物の北側柱がくるものと考えられるが、現在のところ柱位置を示す遺構がこのP<sub>1</sub>のみであるため、不確定さが残る結果となった。

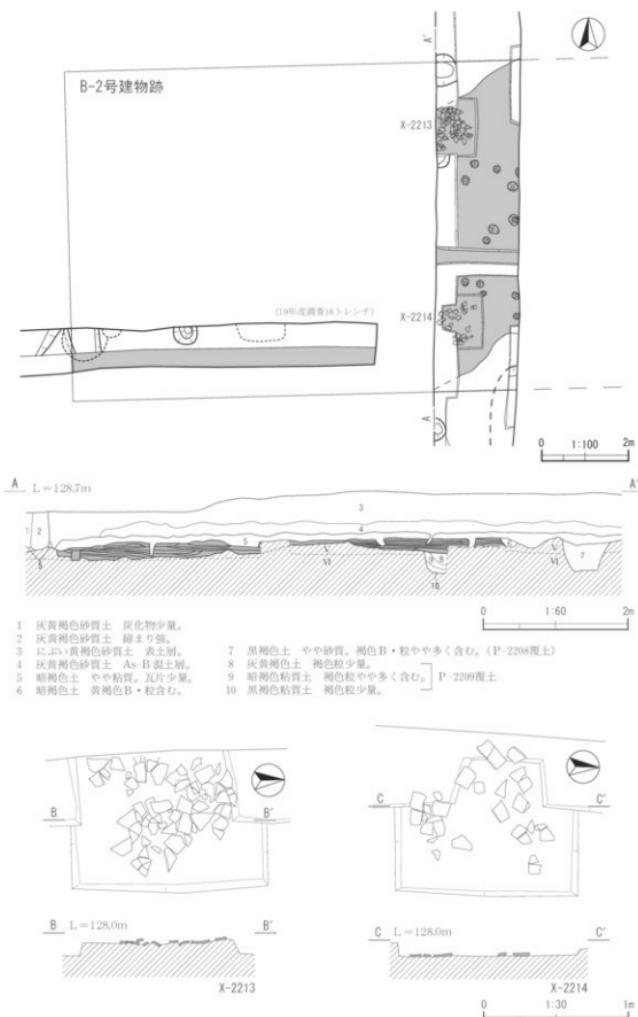
Fig.16 B—2号建物跡

**版築土中の瓦敷** 版築の断ち割りを行ったサブレンチ内から2ヵ所で、瓦が円形状に薄く敷かれた状況で出土した（X-2213・2214）。瓦は破損した平瓦を用いており、版築土中に水平に敷かれていた（Fig.16）。瓦敷は版築土を10cm程度掘り下げたところで検出され、瓦敷から地盤底面までは10cm程度とみられる。瓦敷の範囲はX-2213が直径1.1m、X-2214が1.0m程度と推測される。また、2ヵ所の瓦敷の芯々を計ると距離は約4.5m離れており、方向は真北から西へ2°前後傾く。なお、この瓦敷の瓦はすべて取り上げを行い、個体の観察を行った。結果、すべてが桶巻き作りされた平瓦で、凸面は横ナデ調整されていた。これは、山王庵寺の平瓦でI類とされるもので、時期は概ね創建期から8世紀前半頃までと考えられる古い瓦である。

このような版築土中の瓦敷の類似例として、上総国分尼寺の金堂基壇の瓦敷がある（龍川 1991）。この基壇中の瓦敷は、直径1.6～2mの方形もしくは円に近い楕丸形状に瓦を薄く敷きならべたもので、瓦は完形のものもあるが、多くは破損したものを用いている。瓦敷の上は、数層版築されているが根石などは確認されていない。この瓦敷は基壇構築の途中で礎石位置にあらかじめ敷かれたものと推測されている。ただ、基壇に付設される階段との関係から、この瓦敷のうえに実際に柱が立てられることはなかったとされている。

今回検出した瓦敷も上総国分尼寺の例と同様に、版築の途中で柱位置にあらかじめ敷かれたものと推測されるが、遺構上面は削平されているとみられ、礎石やその据え付けの痕跡は確認することができず、この瓦敷の上に実際に柱が立っていたかどうかは不明である。ただ、瓦はもともと破損したものを用いているが、その場で細かく破損しているものが多く、この状況から実際に上から柱や礎石の重圧がかかっていたとも考えられる。

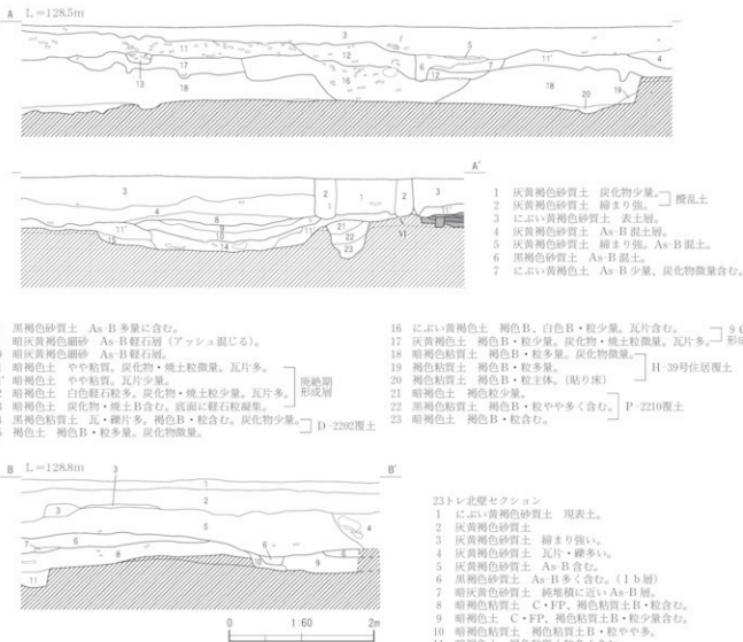
Fig.17 22・23トレンチ断面図

**地業** B-2の地業に伴う版築土が調査区の北側で検出された。範囲は北側がS73グリッドラインより北へ2.7mまで、南側はS74グリッドラインから南へ1.0mまでの範囲に収まる。これにより、規模は南北7.7mであることが判明した。地業の南端および北端では浅い掘り込みが確認できたため、19年度の調査と同様、この版築土が掘り込み地業に伴うものであることが確認された。基壇の有無は不明である。地業の平面プランは不整形で、検出範囲では北縁および南縁ラインとともに東から北に掘れる方向であった。

版築層は、最大8層・厚さ25cm程度残存している。断ち割り部分では、北・南側で版築層が厚く中央付近は薄くなることが確認された。地業の底面は起伏が見られ、南側が低く底面のレベルは標高127.7m前後にあり、中央付近は高くなり標高128.0m前後、さらに北に向かうと低くなり標高127.8~9m前後である。柱が立つ場所には厚く版築し、柱の立たない場所は薄く簡単に済ませているものと思われる。また、版築は黒色粘土質 (V層) 上面に構築されており、版築土には黒色土・暗褐色土・黄褐色土が用いられていた。黒色土・暗褐色土は粘質で、

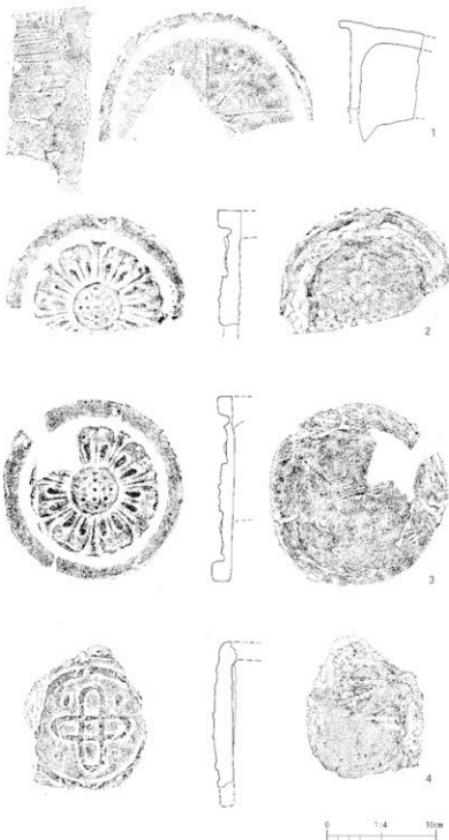
Fig.21 軒丸瓦

Fig.21-1は、今だに瓦当面全体が残っている資料の出土例を見ない軒丸瓦II式である。隆起線八弁蓮華紋軒丸瓦と呼んでいる(註2)。2片が結合されたことで恐らくこれまでの出土例の中では最も大きな資料であろう。瓦当面は、まず外縁部に粘土紐が押し込まれている。瓦当側面（瓦当部の瓦当面に沿った部分）が削り整形されて外縁が狭く高く作り出されている。このことから瓦筋はB型(註3)と思われ、円形であったと推定される。丸瓦部凸面の縱方向の指痕は、丸瓦を接合するときに強く粘土を押し込むことで生じた痕跡か。凹面では、結合のため糊として加えられた粘土が丸い指痕となって狭く残り、布筒痕に続く。瓦当径17.9cm・瓦当厚0.9cm。灰色で硬く焼きあがる。胎土中に茶黒色の粘土粒子や構造の白色粘土がみられることから、安中市秋間窯跡群で生産されたと考えたい。いまだに他の遺跡からの出土例を見ない軒瓦である。昭和54年の第6次調査で最も多い点数が塔跡西側で出土している。本例は27トレンチ（金堂跡南側）からの出土である。

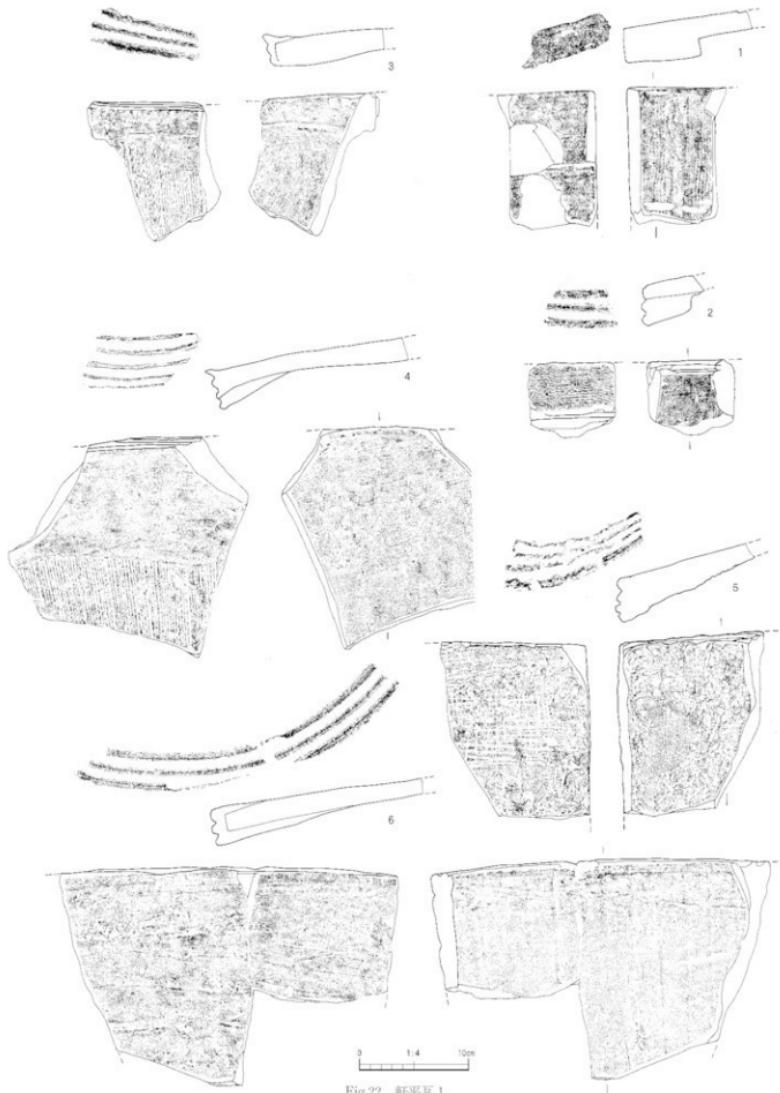
Fig.22 軒平瓦 1

5は、右側面が残る。平瓦は一枚作り（側面に布目痕が残る）である。瓦当紋様は破片左端で瓦当厚4.1cm、右端で3.1cmであり、押し引きとは考えられず、型押し施紋された四重弧紋（III NF）である。割れた面で見るかぎり瓦全体をひとつ粘土で作り上げている。平瓦凸面は粗い綱叩きが縦方向に施された後、瓦当面から11.5cmほどまで横方向に綱叩きが施される。平瓦部凹面は瓦当直上まで布目痕が残る。IV式重廓紋軒平瓦に極く類似した

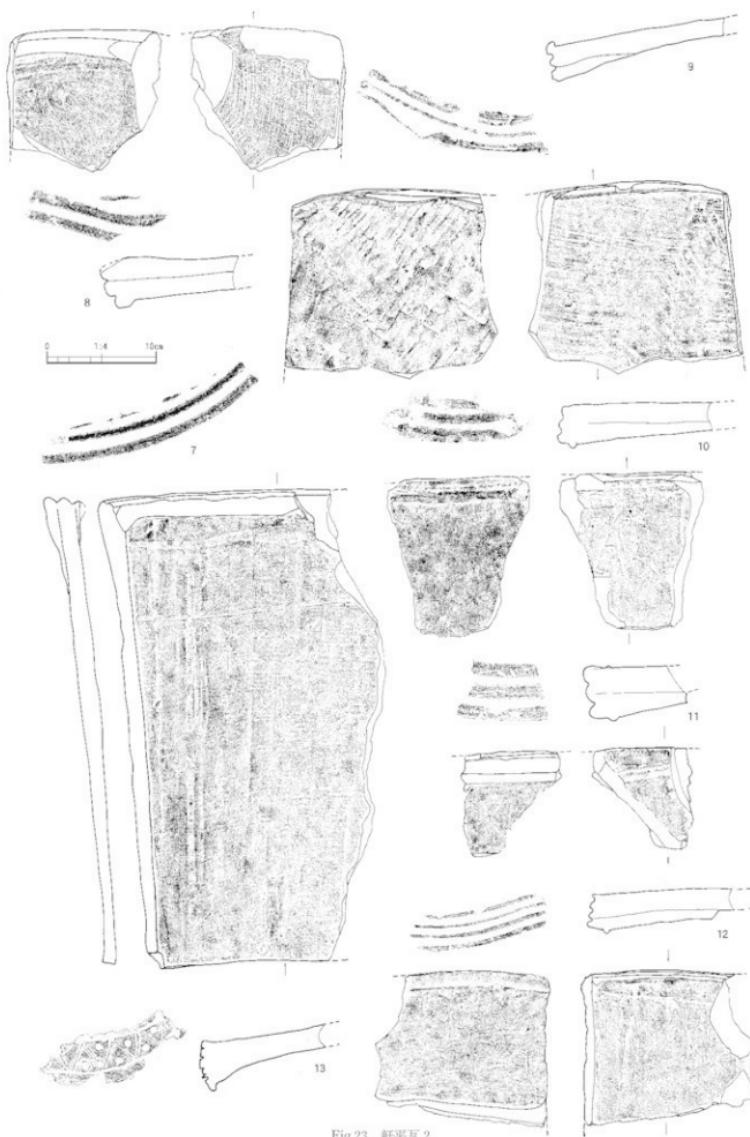
Fig.23 軒平瓦 2

7の長さは、43.7cmある。総社資料館所蔵の同型式例とほぼ同じ値が計測された（註9）。平成18年調査H-12号住居跡出土の平瓦との関係が考えられる。平瓦凸面は6と同様、回転を利用した横ナデ仕上げ。1部に斜格子紋が残る。凹面では、右側面から4.0～5.5cmほど内側に浅い溝状の溝みが残る。分割突帯であろうか。さらに、狭端に近い部分で長さ5.5cmほどで枠板の幅だけ、布目が突出している。この部分、枠板が破損したものらしく、他の平瓦片でも造瓦具の同じ場所を写しとったと思われるものが出土している。6に比較して灰色味が強く硬く焼き上がる。6・7とともに31トレンチ出土。

8・9も、これまでIIKB式としてきた。6・7と異なるのは、瓦当用の施紋が桶巻き作り粘土円筒を分割後押し引いていることである。IIKB式の中では極く少い出土数である。8は一見重弧紋の最下段のものが突帯であるかのように見えるが、これを含めて三重弧紋となっている。左側面を残す破片で弧線は太いが、平瓦凸面に対して斜めに押し引かれ、正面から見てやや波をうつた感じとなる。平瓦凸面は横ナデ、凹面では、糸切り痕・布筒痕が見られる。また、左側面に沿った位置に分割突帯痕と思われる浅い溝もある。割れた部分は橙灰色で、茶黒色・白色の粘土粒子や砂粒が見られるが良質の粘土が選ばれている。27トレンチから出土。

10は三重弧紋桶巻き作りで頸部に隆起線（IIKD）のある軒平瓦である。瓦当紋様は回転台上で押し引かれたと思われる。破片は、縱方向に14.1cmが残っているので段頸の軒瓦ではない。平瓦部凸面は隆起線の引き出しとともに横ナデされる。凹面は、糸切り痕と枠板痕が残り、布筒痕は瓦当面の直上まで残る。暗黒灰色で高温で焼き上げられている。割れ目では、瓦当両面に平瓦凸面木口沿に貼りつけられた粘土が白色で平瓦本体と明確に異なる境界線となっている。茶黒色・白色の粘土粒子が見られ、秋間窯跡群産と考えたい。高温で焼かれ仕上がりは硬い。21トレンチ（守城北辺）出土。

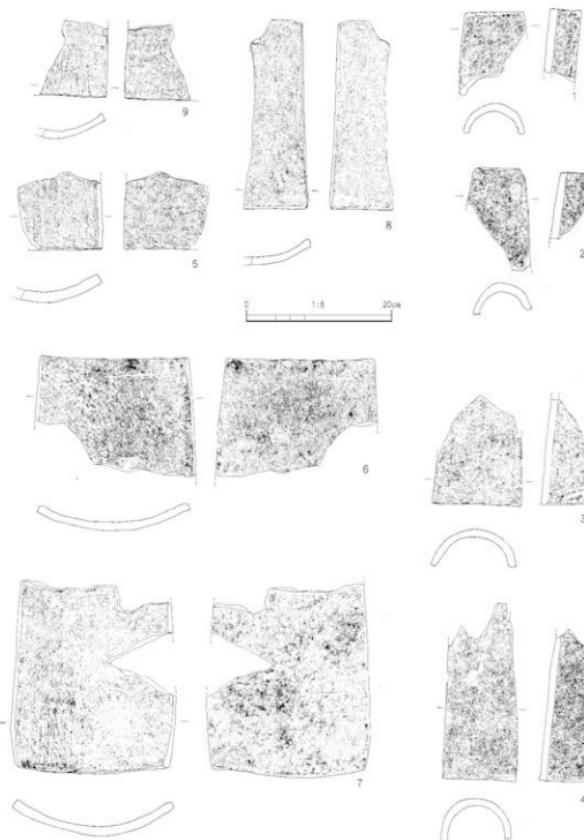
Fig.24 丸・平瓦

—昨年・昨年に比べて出土量は多くはない。従って、丸・平瓦ともに破片の大きさも小さく一枚の瓦全体が残るような例は見当たらない。Fig.24には丸瓦で4点、平瓦で5点を図とした。1~4の丸瓦は行基式（無段式）丸瓦である。丸瓦の行基式と玉縁式（有段式）の出土率の関係は、8ないし9割は行基式と見てよいだろう。

1は狭端部を残し、最長部で12.5cmほどの破片である。狭端弦幅12.2cm、同深4.5cmほどを測る。凸面は回転台上で横ナデ仕上げされたものと見られ、叩打痕跡はほとんど消されている。一部に齧目かという程度の痕が残すが断定は出来ない。凹面は布筒痕と糸切り痕が残る。右側面近くに粘土板合せ痕がある（広端を下にしてZ形）<sup>(iii)</sup>。特徴的なのは側面の仕上げで、粘土円筒を分割した後、凹面側のみ面取りのように窓でナデそろえる（粘土の張り出た分が凹面側へ折り返されている）。この結果、布筒面より1段高いナデられた面が出来上がっている。よく精製された粘土が用いられている。内外面とも櫛し仕上げ。30トレンチ擾乱土出土。III類平瓦に対応する丸瓦。

3は、広端面を残す破片であるが、ややおしつぶされた感じがある。現状で広端弦幅18.5cm、同深8.3cmある。凸面には縦方向に2.5~3.5cm幅の削り面と思われる弱い稜線が残るが、最終的には横ナデ仕上げされている。広端縁の右側面により格子目の打捺痕が消し残り、凹面には布筒痕が残る。右側面では粘土板の合せ目痕が残る（S形）。側面・木口部とともに凹面側を小さく削りとて面取りしている。砂粒を一定量含むが瓦用に精製された粘土が用いられている。暗灰色で硬く焼きあがる。31トレンチ出土。桶巻き作り平瓦や同軒瓦と対応する。これまでの出土例では平成18年度報告のFig.23-1・2あたりが同類か。

4は今回出土の丸瓦片では最大のものである。広端面を残し、長さ37.2cmまで測れるので狭端縁まで残り僅かであったと思われる。広端弦幅15.1cm、同深7.6cmが測れる。凸面のやや狭端によった部分に径3.0cm程の偏平な石があり、この部分で焼き上げのときに破裂をおこしている。石は凹面にも顔を出している。凸面は3と同様、

6(PL.19-4)は、狭端縁の残る破片である。弦幅30.1cm、同深3.2cmほどである。平瓦凸面は横ナデ仕上げされる。焼成される窓内で灰をかぶり、灰釉状となって付着している。凸面の1部に5の打捺痕と違った斜格子目が残る。凹面には、糸切り痕と布筒痕がある。側面は凹面側だけ幅1.0cmほどの面取りをする。かなりの砂粒を含むが硬く焼きあがる。暗灰色。30トレンチ出土。

7は今回の調査出土の平瓦のなかでは最大の破片である。残っている木口を広端と考えて図示したが、狭端としてもおかしくない。現存長38.0cmほどである。平成18年度調査のH-12号出土(Fig.26-3)の例に比較すると4.0cmほど短い。また、6では、左・右側面の上下がやや丸みを持つように削られているが、この整形手法は5にも共通している。平瓦凸面は横ナデ仕上げする。1部に斜格子目紋の打捺痕らしい後もあるが形状まではわからない。平瓦凹面は、糸切り痕と布筒痕が残る。側面は左・右とも上・下両隅近くで丸みがつくように削られて平瓦凹面側だけ幅1.0cmほどの面取りがされている。広端面も削られるが、図の左半には凹面側だけに面取り状の痕がある。暗灰色で砂粒をかなり含むが硬い焼き上がりである。31トレンチ出土。

8は「第6次調査報告書」(1980(昭和55))がIII類に分類した平瓦である。一枚作りされ凸面を繩巻叩具で縦方向に打捺したのち、狭端寄り木口付近を横方向に打捺している。長さ38.5cmあり、平成19年度調査報告のFig.31-1の計測値に等しい。また、同書のFig.31-2では、8と同種の平瓦が2枚割りされた例がある。熨斗瓦として使われていた可能性も若干ながら出てきたのではないだろうか。幅は10.0~13.2cmほどが残っている。平瓦凸面は繩巻叩具で打捺した痕跡が残っている。この状況は他の同じ種類の平瓦にも見られるから、凸型をした一枚作り平瓦製作台を使って出来た瓦を凹型整形台に載せ最終的な仕上げをした痕跡と考えられようか。砂を多く含むが精製された粘土が用いられる。青灰色で焼成温度は高くないものと思う。瓦としては普通のものであったろう。22トレンチからの出土。

9は薩目瓦と呼んできた。瓦の凹面に布目ではなく疊表のような圧痕(横系に太い蘭草状の織維の圧痕がつき、縦系には細い糸状織維の圧痕が見える織物)のある瓦片である。山王庵寺では「第6次発掘調査報告」(1980(昭55))が出土を記録している。以後、平成18年度には20片を超える破片数が見つかり、19年度にも10片ほどが見つかっている。9は、今年度出土例の最大の例である。一枚作りされた瓦と思うが確かな証拠はつかんでいない。厚さは側縁部分で1.8cmを測るのに対し薄い部分では0.8cmほどしかない。橙灰色で細かい砂を多く含み焼成温度も高くなかったためか、もろい。平瓦凸面はナデ仕上げされたものと思われ平滑である。凹面では蘭草状の太い織維が縦系に、細い糸状織維が横系となっている。川原嘉久治氏によれば、高崎市寺尾町の小塙窯が生産窯であるという(注10)。22トレンチ出土。寺域内の一定の場所に限って出土しているような傾向は見られない。

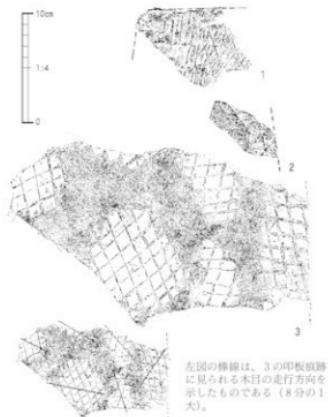
Fig.25 叩板痕跡

## 平瓦凸面の刻線木製叩打について (Fig.25、PL.19の25—1～3)

3片の平瓦を図示した。1は、狭端面と左側面の隅部の破片である。凹面に棹板痕が残るから桶巻き作りされている。凸面には、平行線紋と斜格子紋の二種類の打捺痕がある。平行線紋は、平行線の間隔や太さにいくつか種類があるものと見られ、繩巻叩具と合せて用いている例もある。この平瓦の斜格子紋と平行線紋では、両者を同一の叩具とは認めることは出来ないが、平行線の刻線に他の平行線の刻線を追刻したのではないかと思われる平瓦が他にも2～3例ある。このことは、後日検討するとして2種類の打捺痕が一枚の平瓦に残っている例として記録しておきたい。31トレンチ出土。

良質の粘土が用いられている。凸面はナデ仕上げして平滑な面とした後、叩板で打捺する。凹面は糸切り痕と布目が残る。焼し仕上げされている。23トレンチからの出土。「平成18年度調査報告」のFig.32-8の打捺痕跡が最も近い。

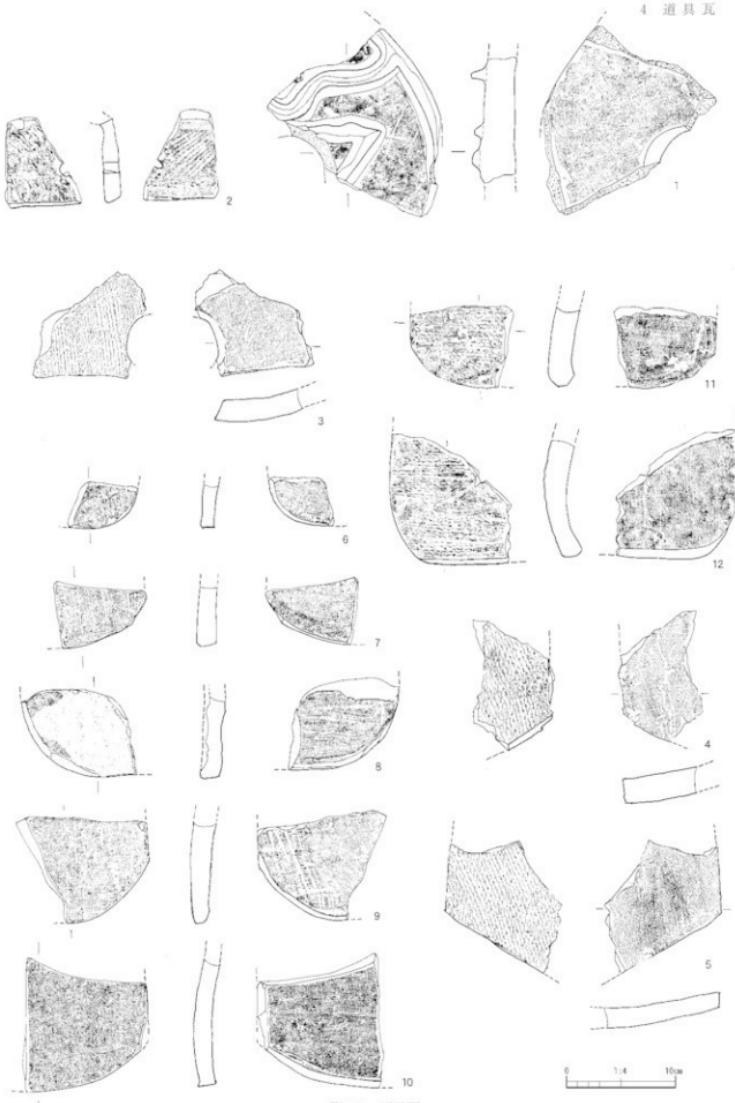
Fig.26 道具瓦

1の手づくねの鬼瓦は、左眉・左眼の半分が残る。およそ3.0cmの厚さに粘土板を鬼の板の形(外形)をつくる。破片では眉・眼の脇廊・外縫線などに、0.8~1.5cmほどの太さの粘土紐が貼りつけられて鬼面の部分を構成している。恐らく、鼻柱その他の部分も粘土紐が貼り加えられていたものだろう。この破片では、左目の裏にあたる部分に鬼瓦を棟に止めるための棟穴<sup>スカムル</sup>が抉られている。型抜鬼瓦の多くが釘止めであったのに対し、手づくね鬼瓦は棟穴に針金を通して止めていたらしい。砂粒の少ない精良な粘土が用いられ灰白色に焼き上がっている。丸・平瓦の田頃に似た胎土や焼きである。23トレンチ（金堂跡北）で出土。

2は、図の下から7.2cmのところで折れ曲がる破片である。外側（左図）は繩目叩き、内側には布目痕と糸切り痕が残る。側面には釘穴が焼成前に穿孔されている。実は、これと同じものと思われる破片が、平成19年度の調査で1点、10年に1点、11年に4点出土している。このうち側面に釘穴の残る破片が2点ある（穴は側面部に限られるよう焼成前の穿孔）。側面の高さは5.0cm前後、長さは17.0cmを測れるものがあった。さらに頂部の幅が13.0cm程の破片が出土している。このことから、頂部が20.0cm程度の幅を持ち左右側面が5.0~7.0cm程の高さで、長さ17.0cm以上で、断面が「コ」の字形をした蓋状の瓦製品であると判断された。実は、これと同じと思われる瓦製品を「上野国分僧寺・尼寺中間地域(6)」の報告書に見い出すことが出来た(Fig.27)。<sup>(註3)</sup> 同報告には2点あって、鬼瓦とされているが恐らく隅棟の下にあって樋受けする隅木の蓋ではないかと想像する。釘穴が側面に穿た

3は、図の右側に側面が残る。この破片には同一の叩板による打捺痕が6ヶ所残る。打捺後にはPL.19で見られるように木目が斜格子紋の各所に浮き出で見える。刻線は、木目に対して45°などの角度を持って刻まれている。叩打板の打面は、長さ9.0cm以上で幅8.5cmが測れる。恐らく木目方向に握りがついていたと思われる。6ヶ所の打捺痕それぞれの木目方向を直線で表したもののが下の縮小図である。平瓦一枚分の粘土板に凸型台上で曲率を与えるとともに叩板で打捺痕をつけている。打捺痕のあり方は、桶巻き作り平瓦に見られる「叩き占めの円弧」は描かず、図で見るかぎり規則性はない。一枚作り平瓦に残る叩板打捺痕の特徴であろう。笠懸窯産の平瓦であろう。細かい砂粒を含むが

6~12は、平瓦を原体とした面戸瓦の可能性を考え拾い出した瓦片である。昨年度報告で、Fig.31-3を、笠懸窓座系と考え、平瓦原体の丸味のついた破片に蟹面戸の可能性を考えた。これまで、前項で報告したように八重巻窓座の桶巻き作り平瓦のなかには、側面の仕上げを木口部に近い部分では丸味を持たせている例(「平成18年度報告」Fig.26-3)が多くあり、面戸瓦の可能性を否定して来た。挿図した6は小破片であるから、例外としても7~10は、秋間産平瓦と考えられる。いずれも桶巻き作りされ、凸面は横ナデ仕上げ、凹面には布筒痕が残る瓦である。7では通常の平瓦としては、必要以上の丸みを持たせ、凹面側を側面に沿うように削り仕上げしている。これと同じことが他の3点にも見られる。9・10では、平瓦木口面がそのまま残っているから秋間産平瓦の一つの仕上げの形ととれないこともないが、いずれにしても、側面につけられた丸みは秋間産平瓦の側面の丸味よりもつよい。5点とも、灰色から暗灰色で細かい砂粒を含む。焼成温度は高かったものと見え硬く焼き上がる。7が25トレンチ、6と8が31トレンチ、9と10が30トレンチからの出土である。

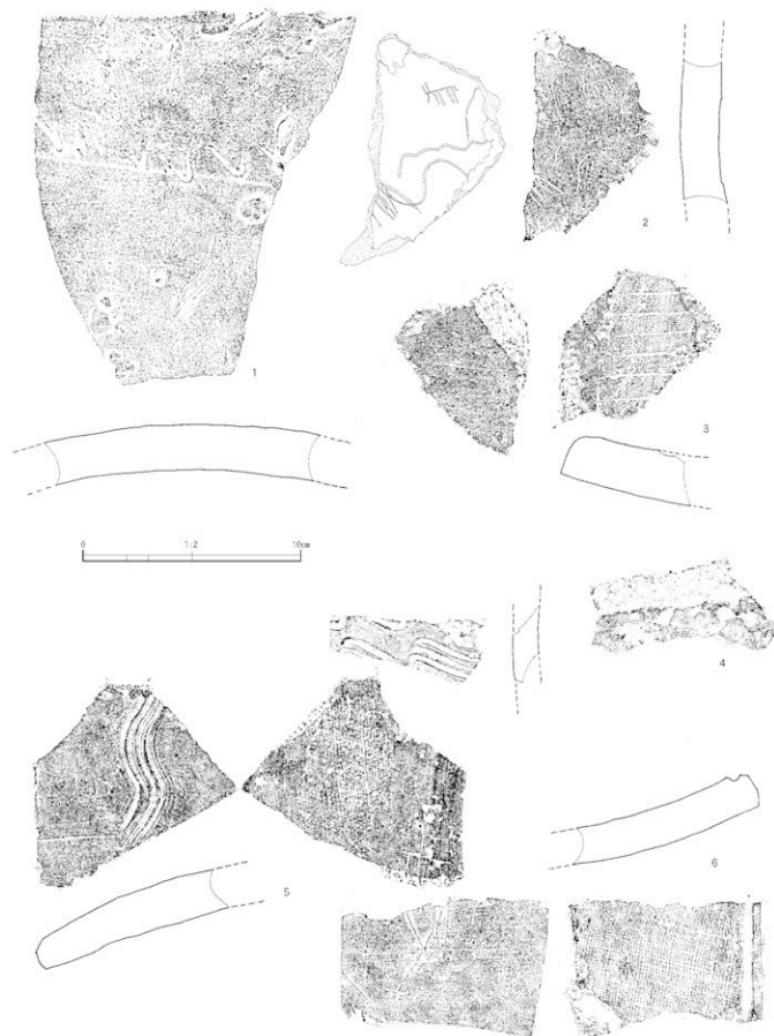
Fig.31 波状紋・戯画など

2は、針書風の細い線で小さく動物が描かれている。動物は平瓦凸面を横ナデ整形した後に描かれている。破片は小さく、描画全体を知ることが出来るのは残念である。瓦の木口面・側面とともに残っていないが動物の絵は側面を上下にして描かれている（図では平瓦を横方向に置いたことになる）凹面には糸切り痕跡・布筒痕・枠板痕が残る。色調・胎土・焼成とともに1に近い。31トレンチ出土。

4は、小破片である。凸面の波状紋は右手に持つ櫛状の施紋具が右回転（時計回り）する回転台にあてられて出来たものだろう。この平瓦は粘土紐を巻上げて粘土円筒が作られたものと考える。山崎信二氏によれば、瓦の粘土紐作りであれば土器の粘土紐作りの場合と逆に外側から粘土紐が輪積される結果<sup>[22]</sup>となるという。この破片がそれにあたるものと考える。凸面側は外側が、凹面側では内側が剥離した結果で粘土紐の一単位が残ったものと考えた。細かい茶褐色の粘土粒子が混じる。表面は灰色、破面は橙色である。焼き上がりは硬い。21トレンチ出土。

6は、側面がわずかに残る破片である。回転台で出来あがった粘土円筒の外側を横ナデ仕上げした状況で刃物によって直線が引かれている。左側の刃物痕がさらに左側まで続いている。刃物は右上から左下への直線がまず引かれ他の3本の交差する直線は先の線を切っている。破片に見るかぎり、なにか意味のあるものが描かれていたとは思えないが平成18年・19年にも戯画風のものが見られるので、可能性がまったくないわけではない。凹面では側縁に沿って分割突堤の痕が残り、布筒痕が見られる。灰白色でしっかりと焼き上がっている。秋間窯跡群と考える。25トレンチ出土。

この項に報告した瓦片の總てが安中市秋間窯跡群で生産されたものと考えた。山王庵寺出土瓦の中では、創建の時期から8世紀前半までの間のものと考えられる。波状紋の多くは須恵器の器面に見られる波状紋と共通する部分が多いことや、今回見られたFig.31-4のように粘土紐作りされている瓦から、この時期、須恵器の工人が瓦作りに動員された状況が想像される。描かれたものがなんであつたか、小さな破片からは知ることは出来ない部分が多いが、8世紀中端以後の瓦とは違った造瓦体制や工人の精神生活の一端が見られるような気がする。
