川曲地蔵前遺跡No.3

店舗建設に伴う埋蔵文化財発掘調査報告書

奈良—平安時代の大溝と水田跡、平安時代末浅間山軒石直下水田跡の調査

前橋市教育委員会
株式会社カインズ
山下工業株式会社

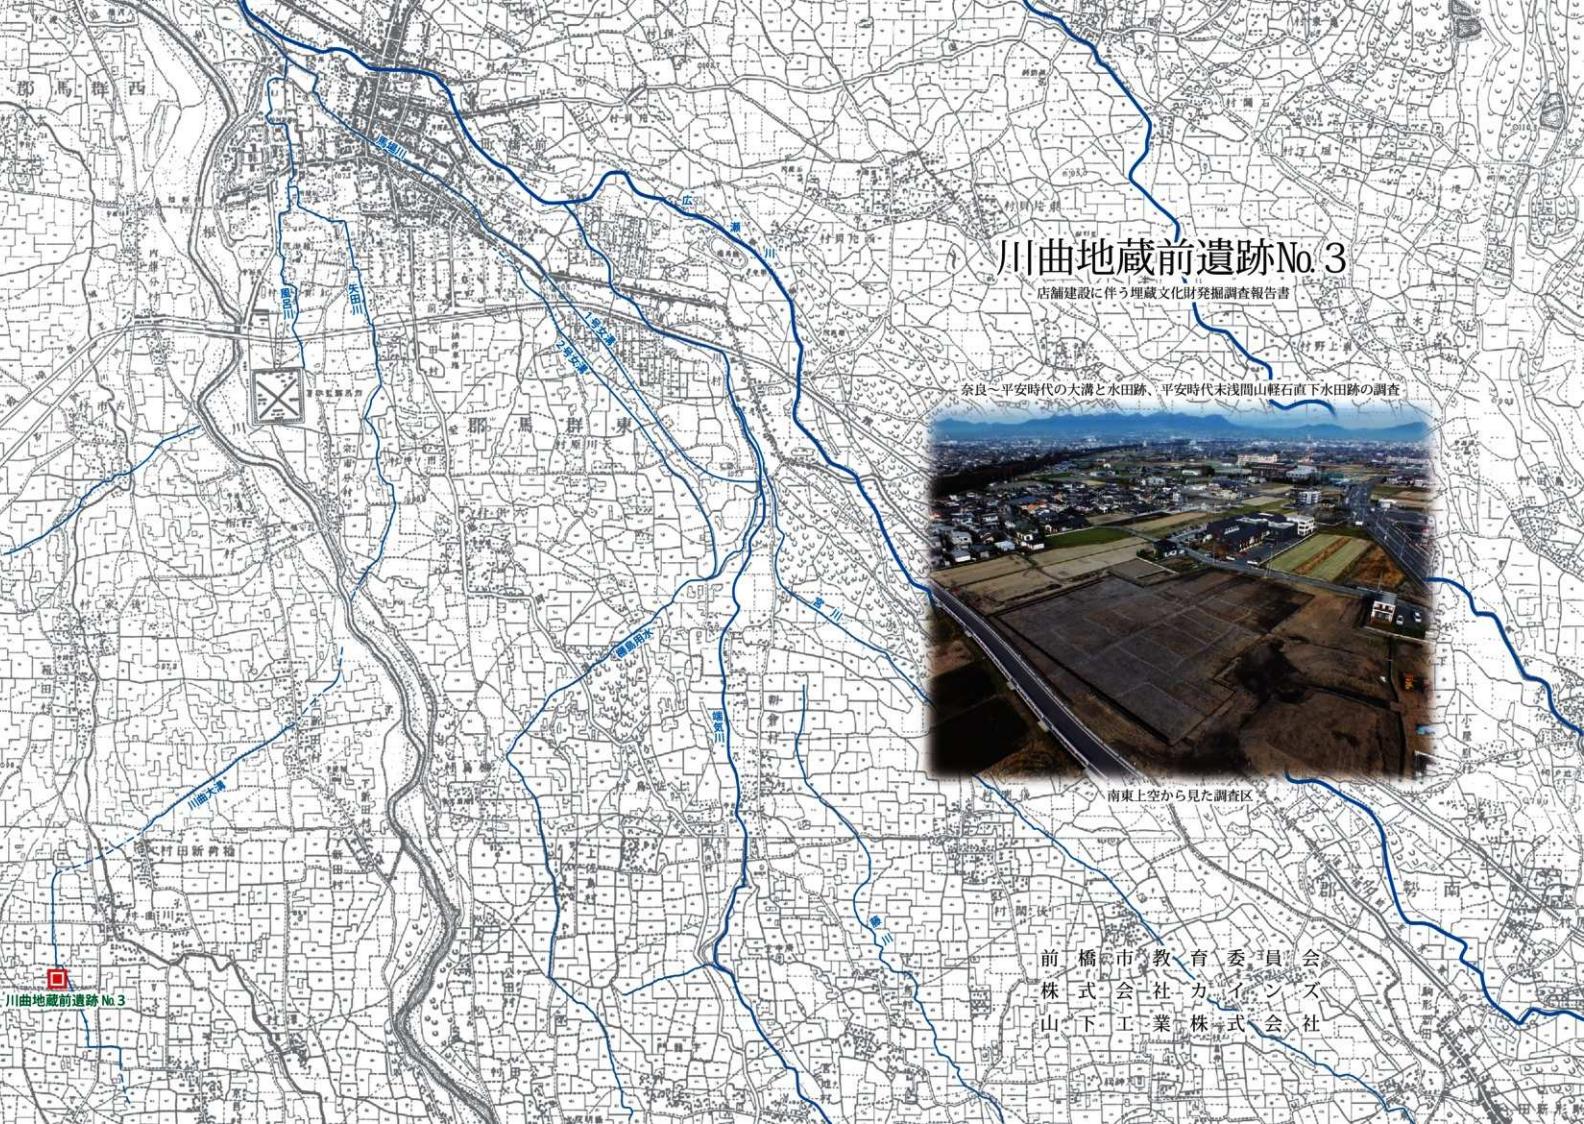
南東上空から見た調査区

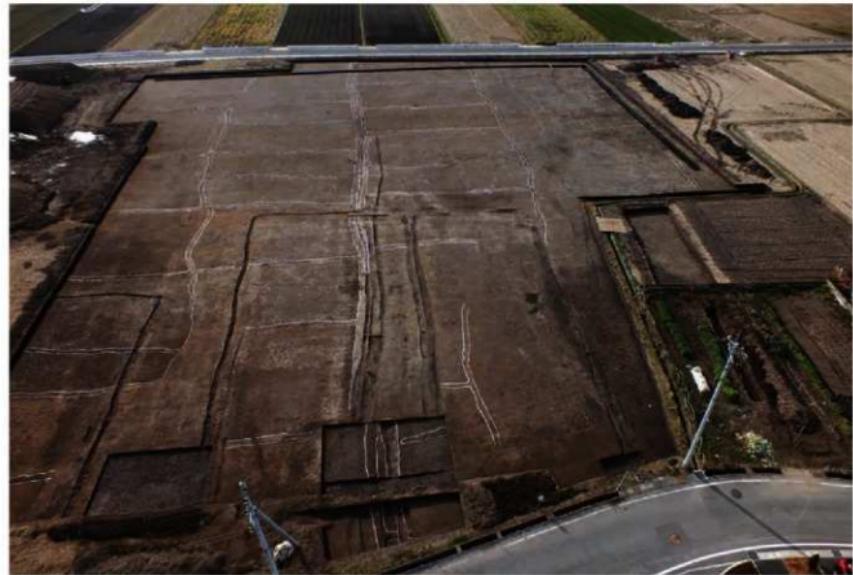
条里型地割水田跡と坪界大畦畔（北上空から）

平安時代末、天仁元年（1108年）噴火の浅間山火山灰石屑（As-B）に埋もれた条里型水田跡。アミダクじ状に畦畔が張り巡らされている。

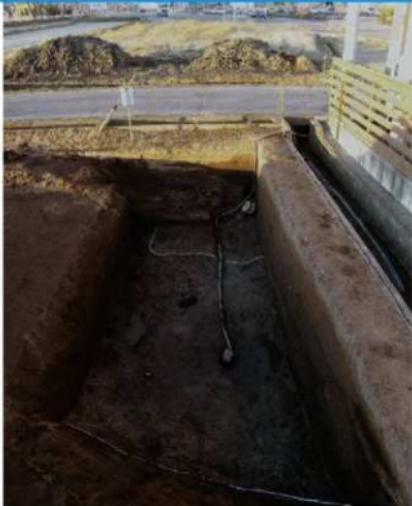
F区の大溝屈曲部（南から）
大溝は条里型地割に合わせて直角に曲がる。屈曲部には水の浸食によるボットホール（おう穴）があり、多量の砂利が堆積。その中から「物」と墨書きされた須恵器片をはじめとする上器・木器・铁器が出土。土器片はあまり磨滅していないので、一案としては現道下に古代の道が眠っていて、それにかかる橋から投げ捨てられたものと推定される。

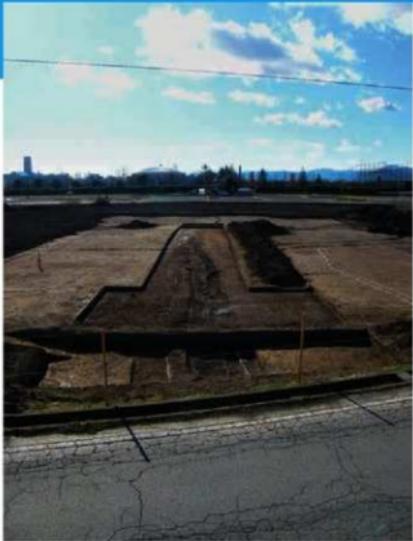
大畦畔中からの土器出土状態

通常、水田から土器が出土することは稀である。豊作を願う祭りに伴って持ち込まれたのかも知れない。土器は小破片だが、8世紀後半から9世紀前半の特徴をもつ。水田の時代を知る上で、小さな破片とは言え大きな成果。

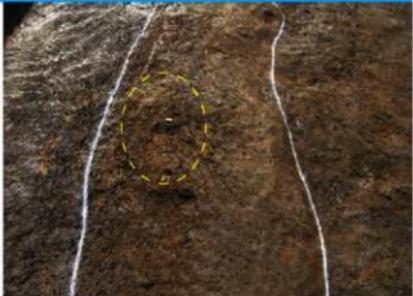
大畦畔・溝と洪水堆積物層の断面

堆積土の断面からは、洪水→耕作→溝の開鑿→洪水の順が読み取れる。洪水によって運ばれてきた土は耕作だったのか、除去されていない。

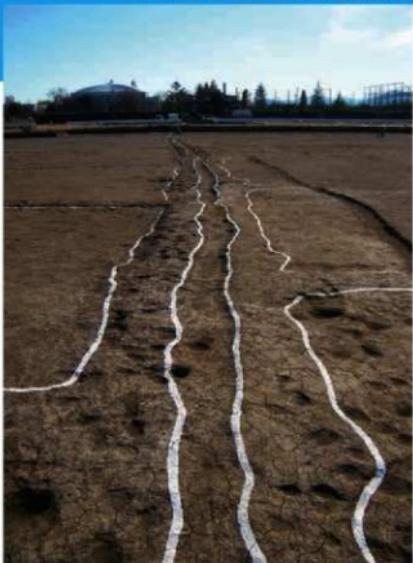
火山灰下の東西坪界の大畦畔

畔の中央は耕んでおり、水路を兼ねていたようだ。

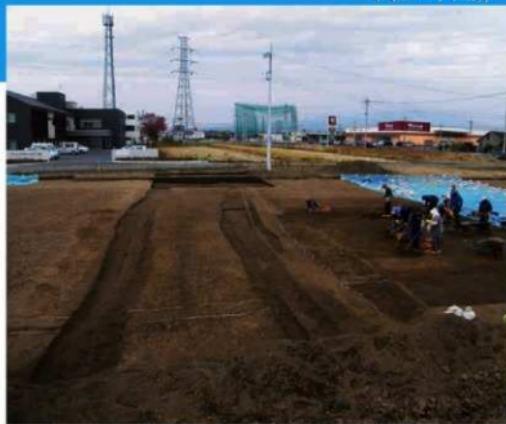
1号段切り状遺構の調査状況

坪界の大畔に沿って火山灰を除去し、開墾している。南北に長い帯状で、両脇は溝状に窪んでいるが、底面には耕削痕が明確に残ることから、耕作痕の類であろうか。遺物は僅かで、時期については何とも言い難いが、土の特徴から中世だろうか。

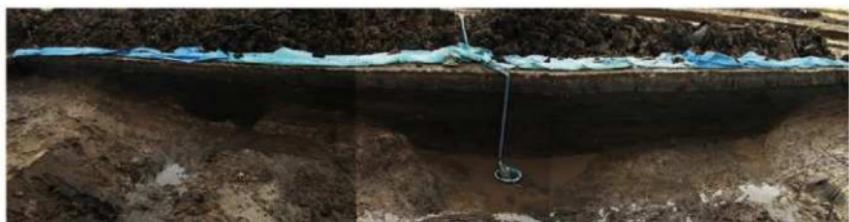
旧河道の土層断面

最下層は流木を含む有機質に富んだ泥炭。自然科学分析ではこの川が理より始めた頃、周辺には河原林が点在していたと推定される。

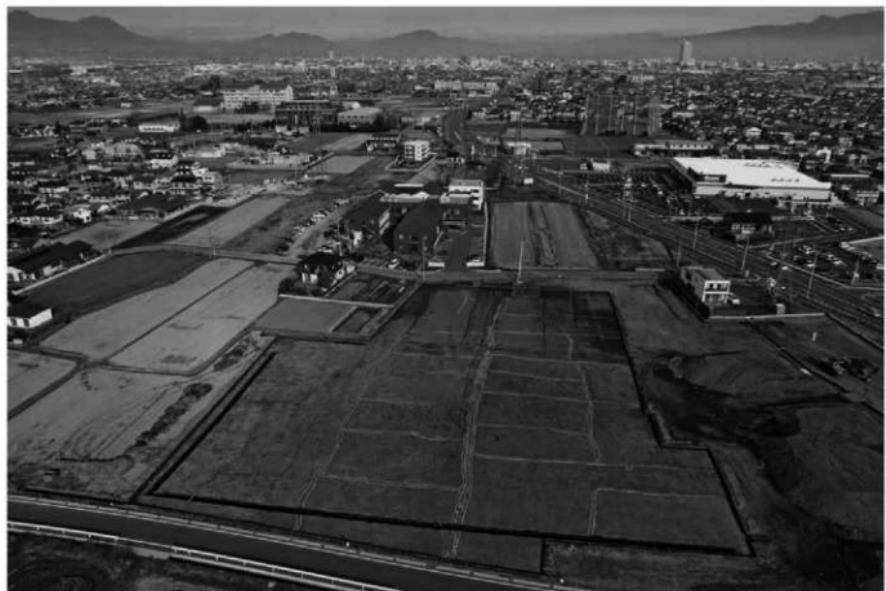
第1面 A s-B下水田跡調査完了状況（南上空から）
中央縦方向に一際太い大畦畔。周囲の水田と同じ地割であることがわかる。

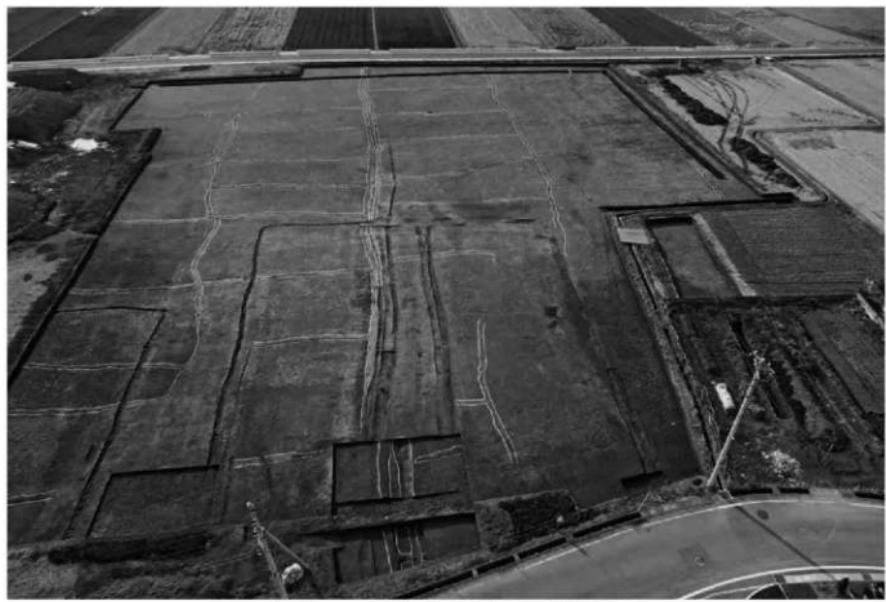
第1面 A s-B下水田跡調査完了状況（北上空から）
手前は先行して着手した平安時代洪水解下の大畦畔。A s-B下はそれと重なっている。

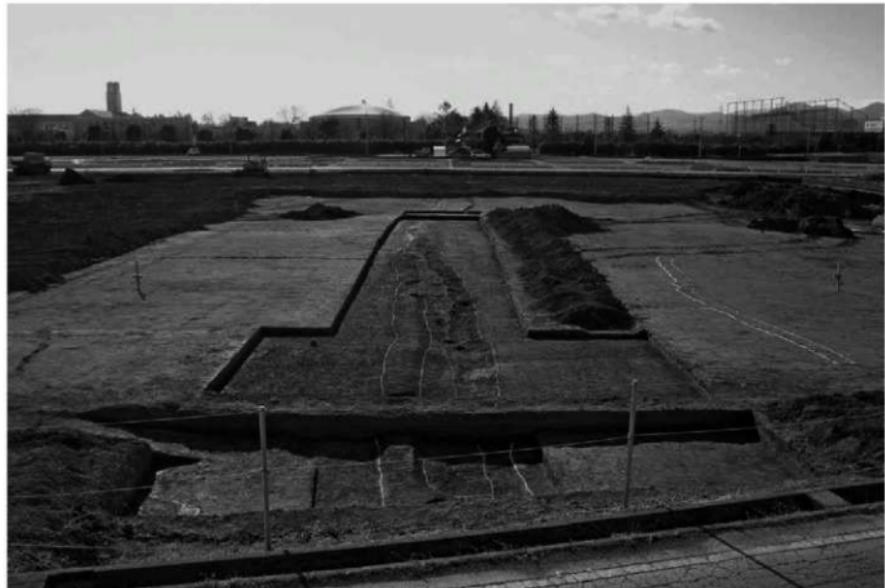
奈良・平安時代の大畦跡検出状況（A区大畦跡第2面 / 北から）

平安時代、9世紀末頃と推定される洪水層堆植物に埋もれていた。跡は高く、水田が使用されていた状態での埋没と推定。

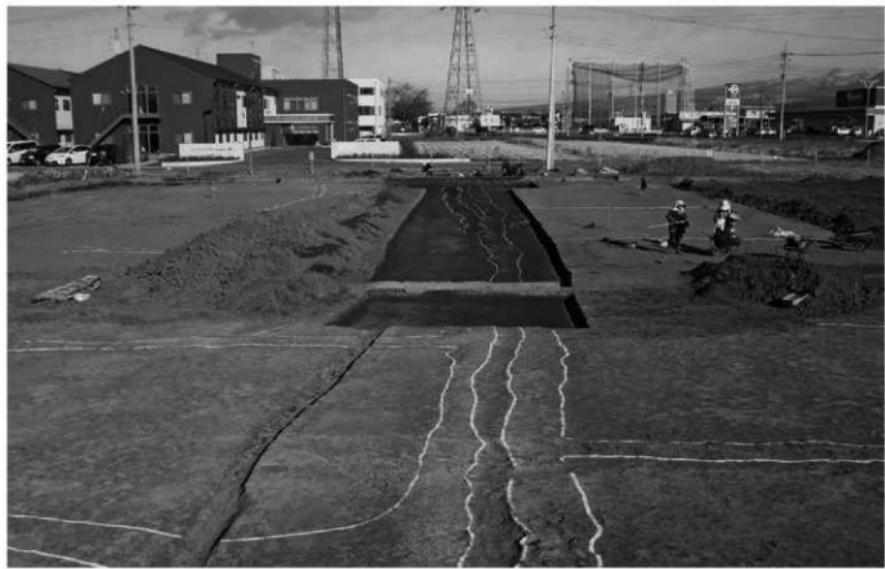
現代の跡（奥）と奈良・平安時代の大畦跡（中央）、平安時代末の大畦跡（手前）の関係（A区 / 南から）

発掘された2条の大畦跡はおよそ200年の時間差があるが、ほぼ重なっている。現在の水田の跡もほぼ同じ方向であることから、奈良・平安時代の水田が、現在まで面を変えながらも使われ続けていたことを知る。

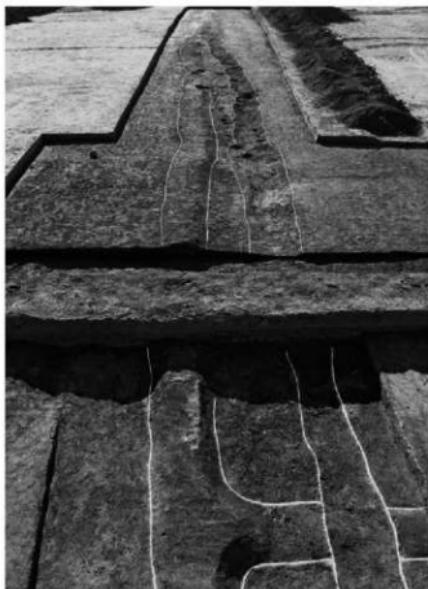
大畦畔と溝跡検出状況 (J・A区 / 北から)
大畦畔から分岐する畦畔を溝跡が切っている。

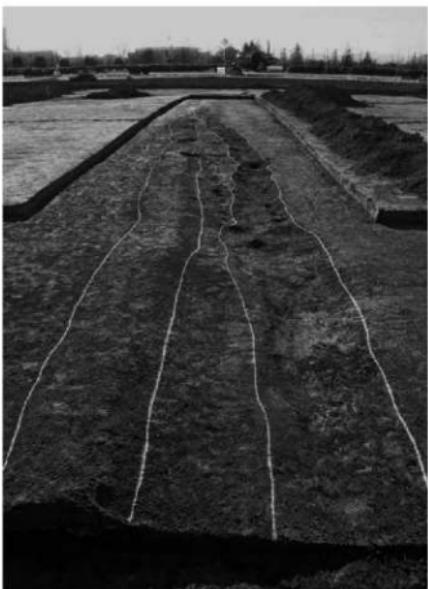
大畦畔と溝跡の起伏 (A区 / 北から)
大畦畔はなだらか、溝跡は底面に足跡状の凹凸。

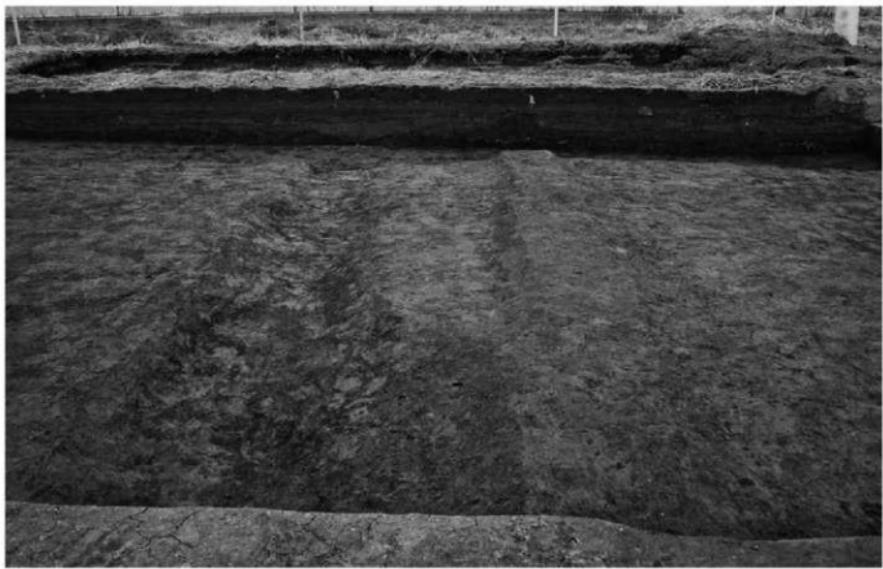
奈良・平安時代の大畦畔と溝跡、それを覆う洪水層堆積物の断面 (A区北壁 / 南から)
洪水層堆積物は白みがかったシルト質で、直下は黒褐色土。大畦畔を覆う部分では直下の層の境界は識別されたかのように不鮮明だが、溝跡を覆う部分は明瞭。
断面に見える切り合い関係からは、洪水被災→一部復興→再び洪水被災という推移を予想させる。

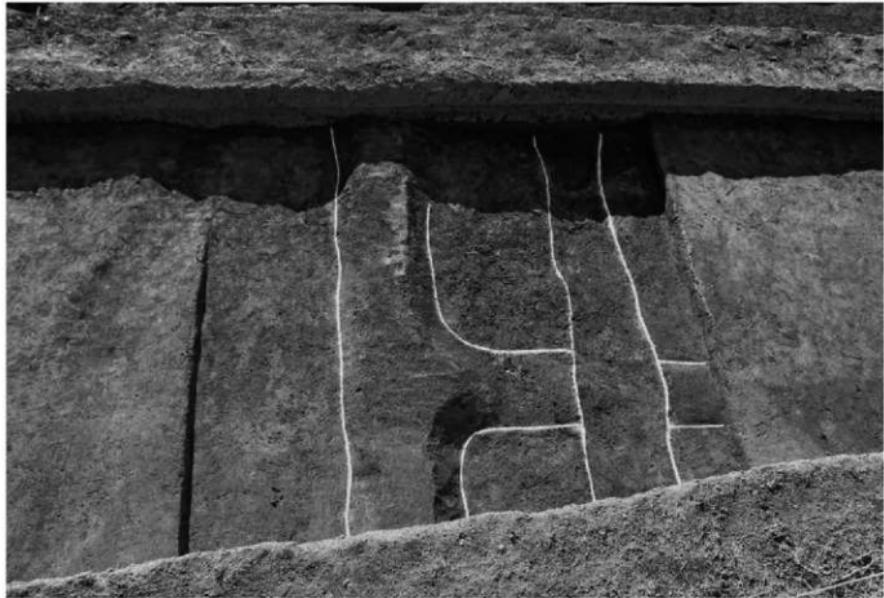
畦畔の分岐と溝跡 (J区 / 北上方から)
分岐する畦畔は溝に切断されており、時期差が窺える。

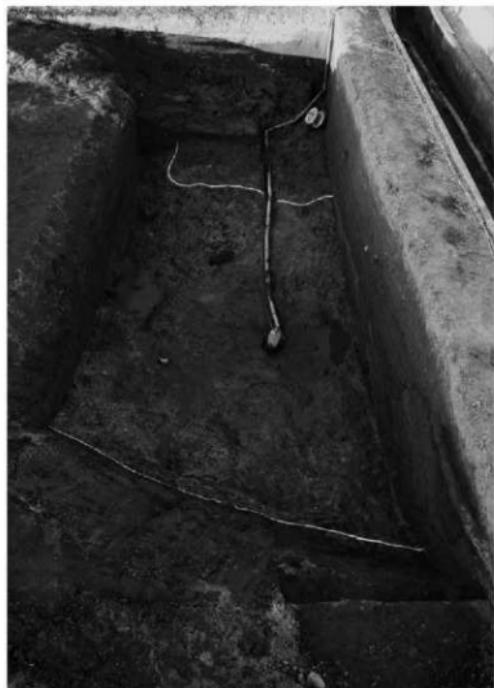
F 区大溝完掘（南から）
条里型地割に合わせて屈曲していることが最大の特徴。

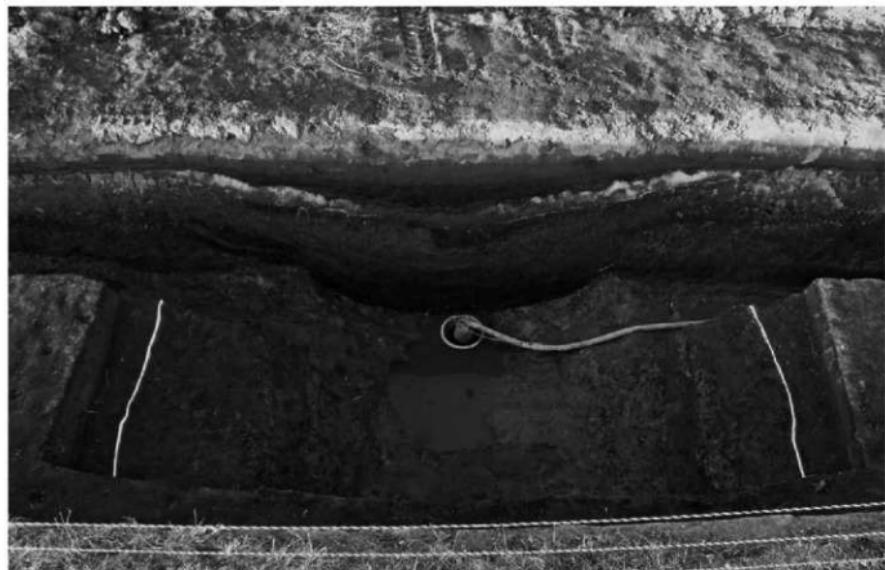
I区大溝完掘（南上方から）
溝の上幅は約5m、深さは現地表面から2m弱。

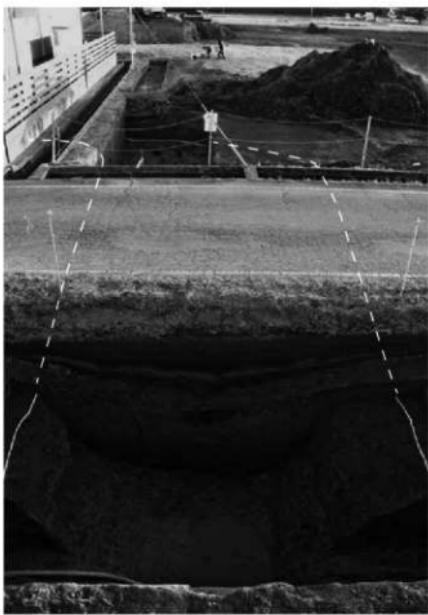
I区大溝から見たF区（北から）
条里型地割に合わせて屈曲していることが良くわかる。

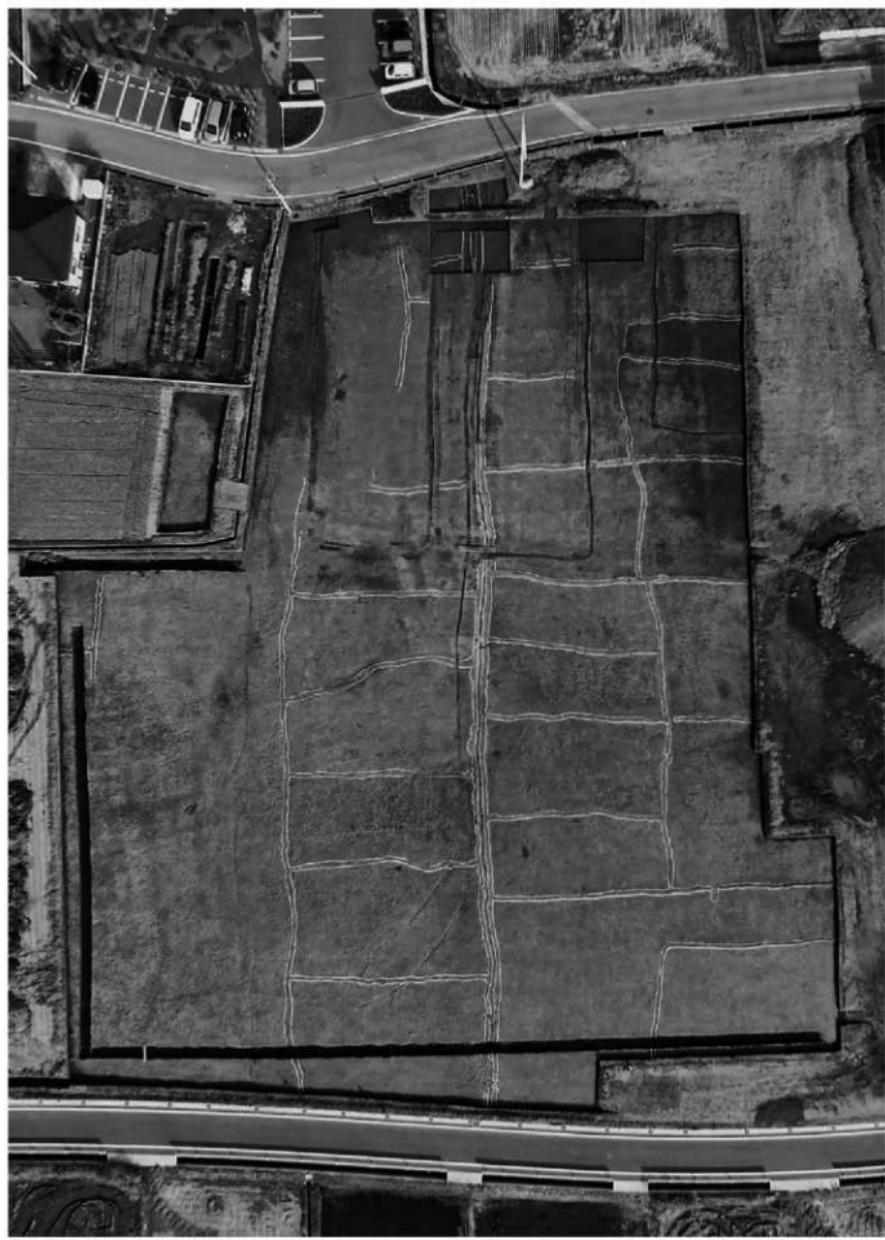
A区 古代末 1108年 A s・B直下の水田（上空から・上が北）
中央を南北に走る太い線が坪界大畦畔。水田を斜行する道路が複数見える。

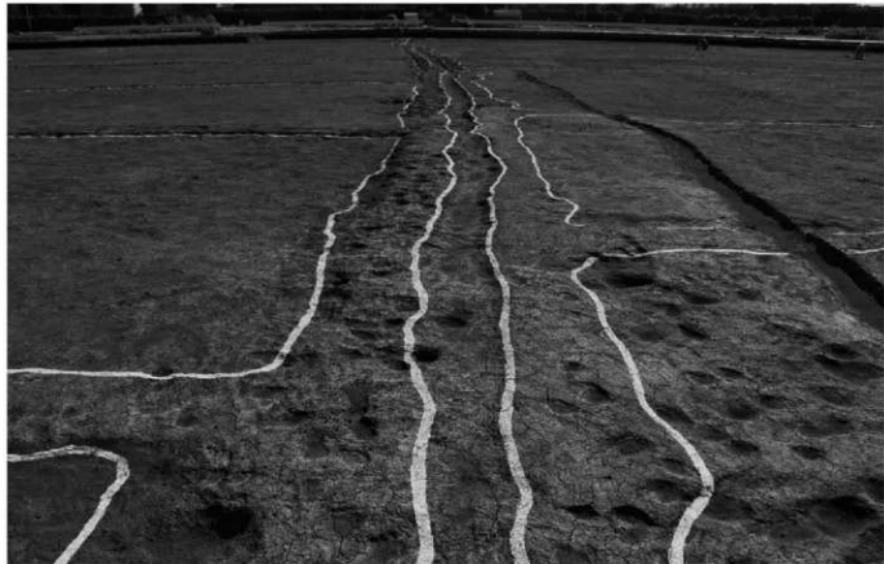
A区 A s - B直下水田 東西坪界の大畦畔（北から）

幅は約2m。直交する小畑の部分で折れ線状に蛇行するが、ほぼ南北方向に延びる。直行する南北坪界の大畦畔は、調査可能な範囲いっぱいまで拡張したが、確認することは叶わなかった。恐らくは調査区の南北辺を東西に走る規道下に眠っていると考えられる。また、大畦畔は断面「M」字状の両堤式水路となっている。同様の構造の畔は、都市計画道路を挟み東北の川曲阿外陀西道跡No.3（ペイシア川曲店）の南北坪界でも確認されており、川曲周辺における該則の水田では一般的であったようだ。

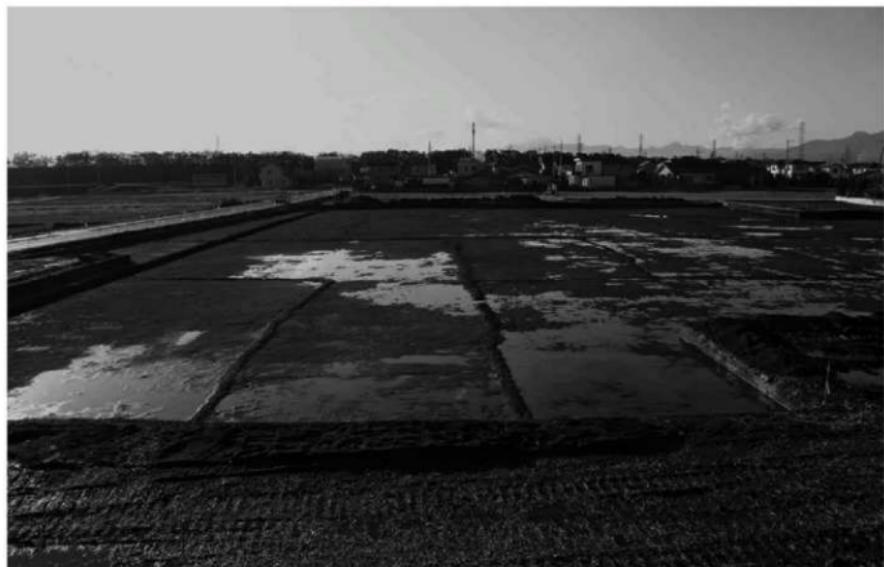
A区 降雨後のA s - B直下水田（東から）

降水量が少なかったとはいえる。検出した水田面が想いのほか水平では無いことを教えてくれた。

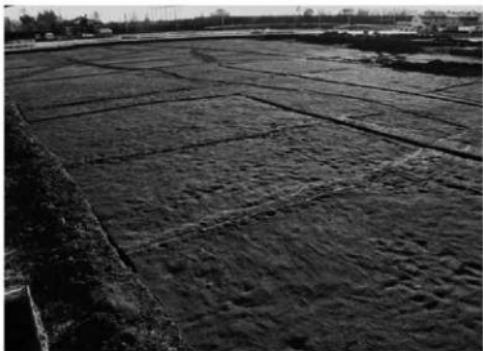
A区 A s - B直下水田面と畦畔の起伏（北東から）

水田面は穏やかな凹凸が顕著だが、足跡等は観察できなかった。火山灰が厚く保存状態が良いが、畦畔はさほど高くないので、一定期間の放置を思わせる。起伏を強調するために、夕暮れ時に撮影。

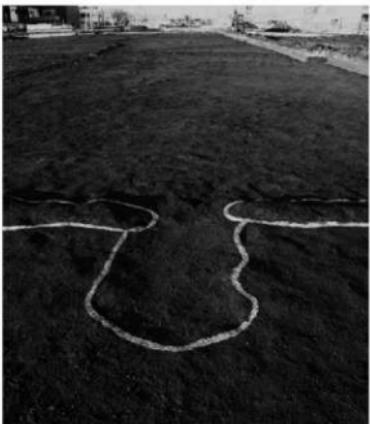
A区 水田の水口（南から）

水前の關係か。下方の水田側が抉れて溢いでいる。

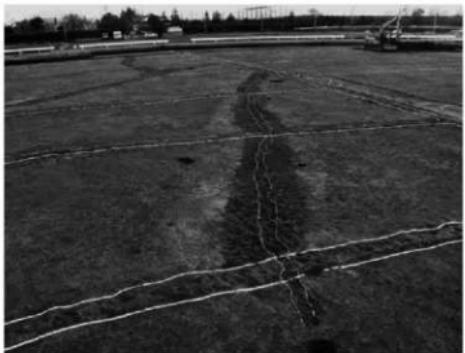
A区 畦畔と水田面を踏む1号道路（北東から）

僅かに窪む溝状で底面平坦。火山灰が北風に吹かれた時に確認。畔も水田面も斜めに横切って踏んでおり、今回調査したB直下水田のほとんど全てが「耕作放棄地」であった可能性が高い。

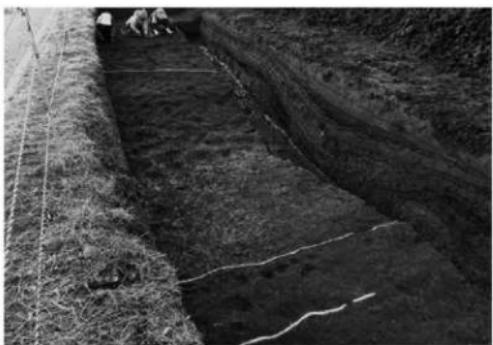
I区「川曲大溝」のA s - B直下の状態（南東から）

手前に低い畔。田中の畠地であったようだ。底面に足跡状の小窪み無数。

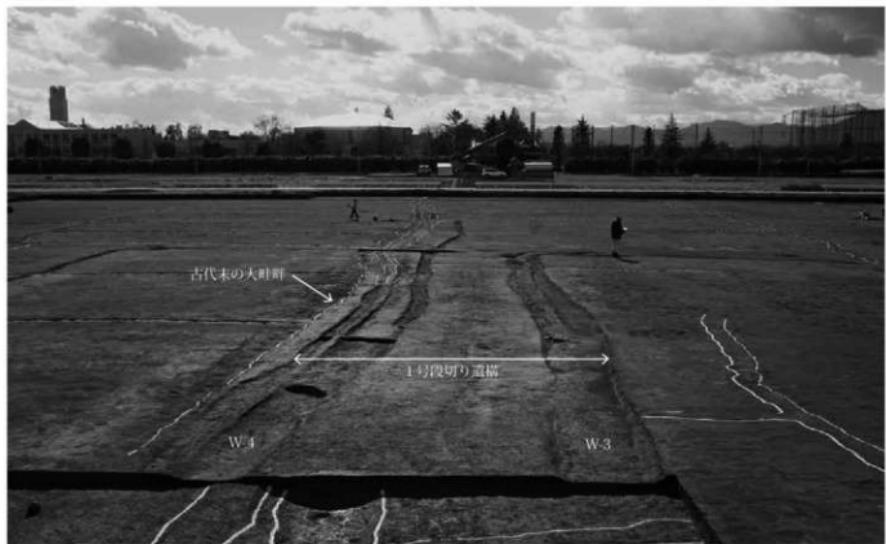
1号段切り遺構（帯状の水田跡）調査状況（北から）

古代末水田の坪界南北大畦界（右側）に沿う。幅は約5m。両側に掘削痕を遺す溝跡（左W-3、右W-4）。中央部分は一段下がり、A s - B混じりの耕作土。その下に天地返しの鉛痕が無数に検出された。南へ向かうに従い消滅。僅かな遺物から中世後半と推定される。

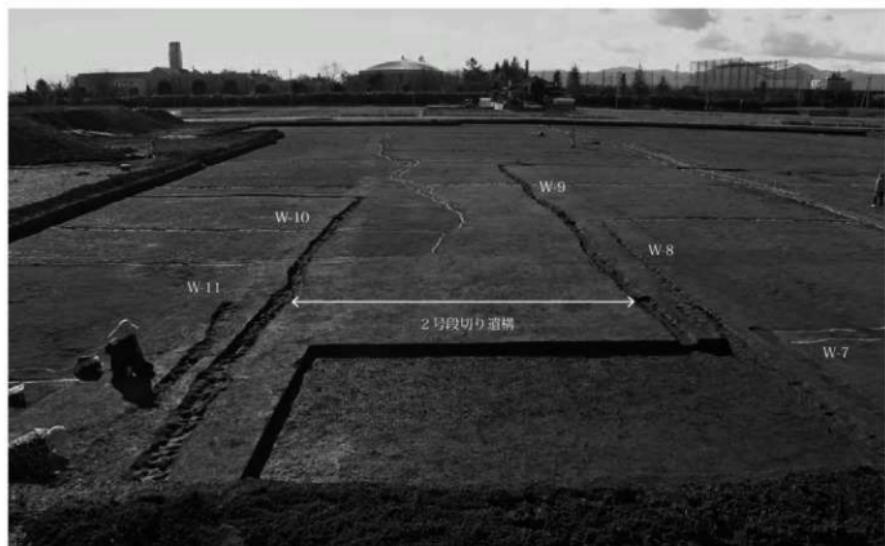
2号段切り道構（帯状の水田跡）調査状況（北から）

1号段切り道構の東側に平行する。幅は約5m。両側に掘削痕を遺す溝跡（左W-7・8・9、右W-10・11）、中央部分はA-s・B混じりの耕作土があるが、天地返しの跡痕は確認されない。南方ほど不鮮明となり消滅する。西辺W-9は直角に曲がり、1号段切り道構東辺のW-4bに接続するので、両道構は同時存在と想われる。

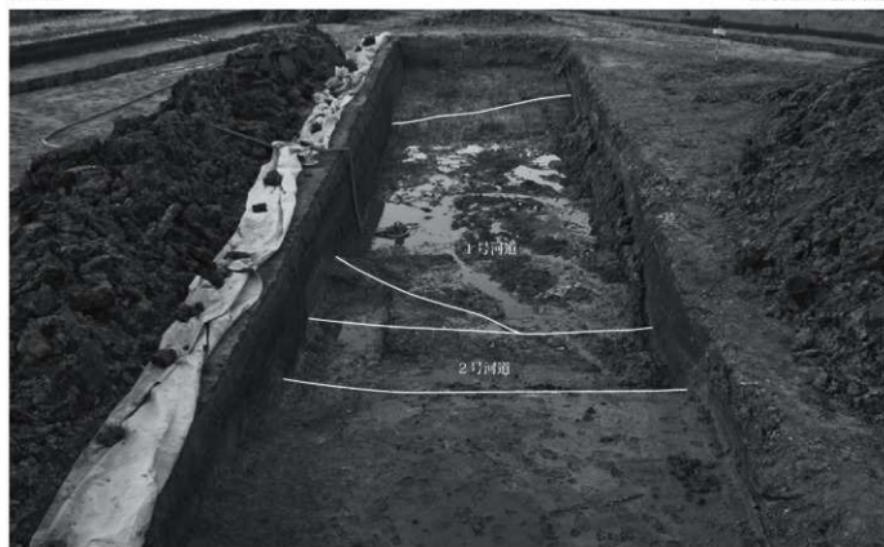
旧河道の調査状況（南東から）

蛇行する幅の広い1号河道（奥）と、それを切る溝状の2号河道（手前）。1号河道の下層は泥炭層で、底面には前橋泥漿由来の縞が多數露呈。手前の2号河道は直線的で、人為的雰囲気が強いが、確たる証拠は得られなかった。共に古墳時代初頭のA s - C 陶片時にはほぼ埋没しているが、A s - B 直下も地盤沈下的に堆んでいた。1号は繩文、2号は弥生時代と想像する。

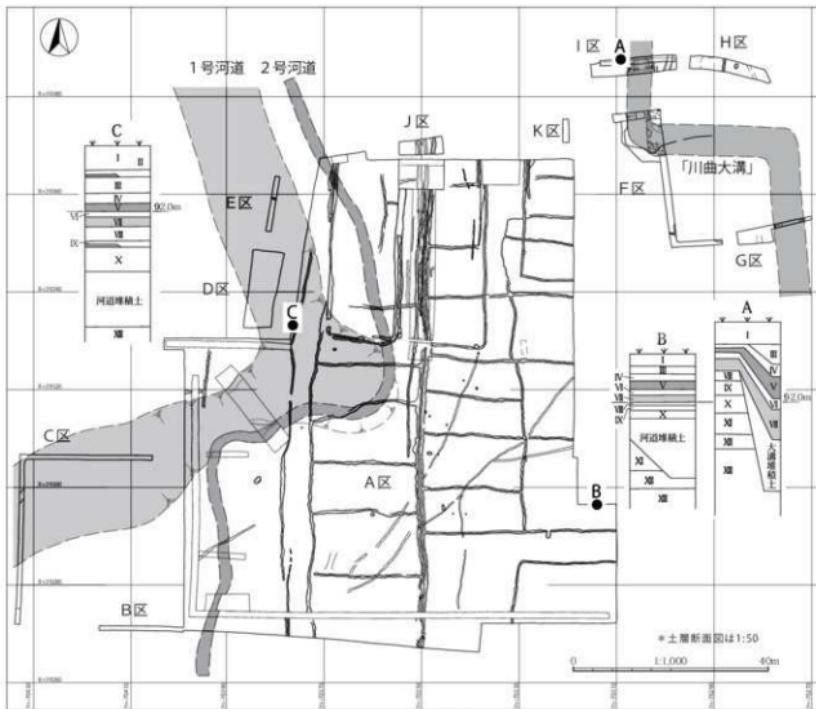
Fig. 3 調査区と基本層序

調査区は染谷川の旧河道と思われる谷地とその周囲に形成された後背湿地部分に跨っている。また、1108年の浅間山火山灰石（以下 As - B とする）の堆積とその後の変改、その下には9世紀末頃と推定される洪水堆積物層がみられる。基本層序については、概ね以下の通りに整理される（Fig.4）。

- I 層 現耕作土。灰褐色で粘性に乏しい。As-A を少量含んでいる。
- II 層 灰褐色土。As-A を多く含み粘性に乏しい。下位に一次堆積層が僅かに残る。旧河道上のみ残存。
- III 層 茶褐色土。As-B 軽石をやや含み粘性乏しい。鉄分沈着顕著。
- IV 層 淡黒褐色土。As-B 軽石を多量に含み砂質。いわゆる B 混土。中世の耕作土と推定される。
- V 層 灰褐色砂層。As-B 軽石一次堆積層。古代大溝では上位に桃色灰層と青灰色の As-KK が残る。
- VI 層 黑褐色粘質土。As-B 軽石直下。水田耕作土が土壤化により黒化したものと推定される。
- VII 層 淡褐色土。9世紀末と推定される洪水堆積物層。砂質シルトで、所により葉理構造をなす。
- VIII 層 淡灰褐色土。Hr-FA・FP を含むが成層しない。苔草の生える湿原のような環境が推定される。
- IX 層 黒色砂質土。As-C を多く含み粘性に乏しい。旧河道部分では本層の下位に一次堆積層が残る。
- X 層 黑色粘質土。粘性高い。下位にいくに従い色調明るくなる。
- XI 層 灰白色粘質土。ローム質で鉄分の沈着やや見られる。
- XII 層 暗灰褐色土。粘性やや乏しく、ボソボソする。
- XIII 層 暗灰白色土。礫を多く含みしまり良い。前橋泥流に比定される。

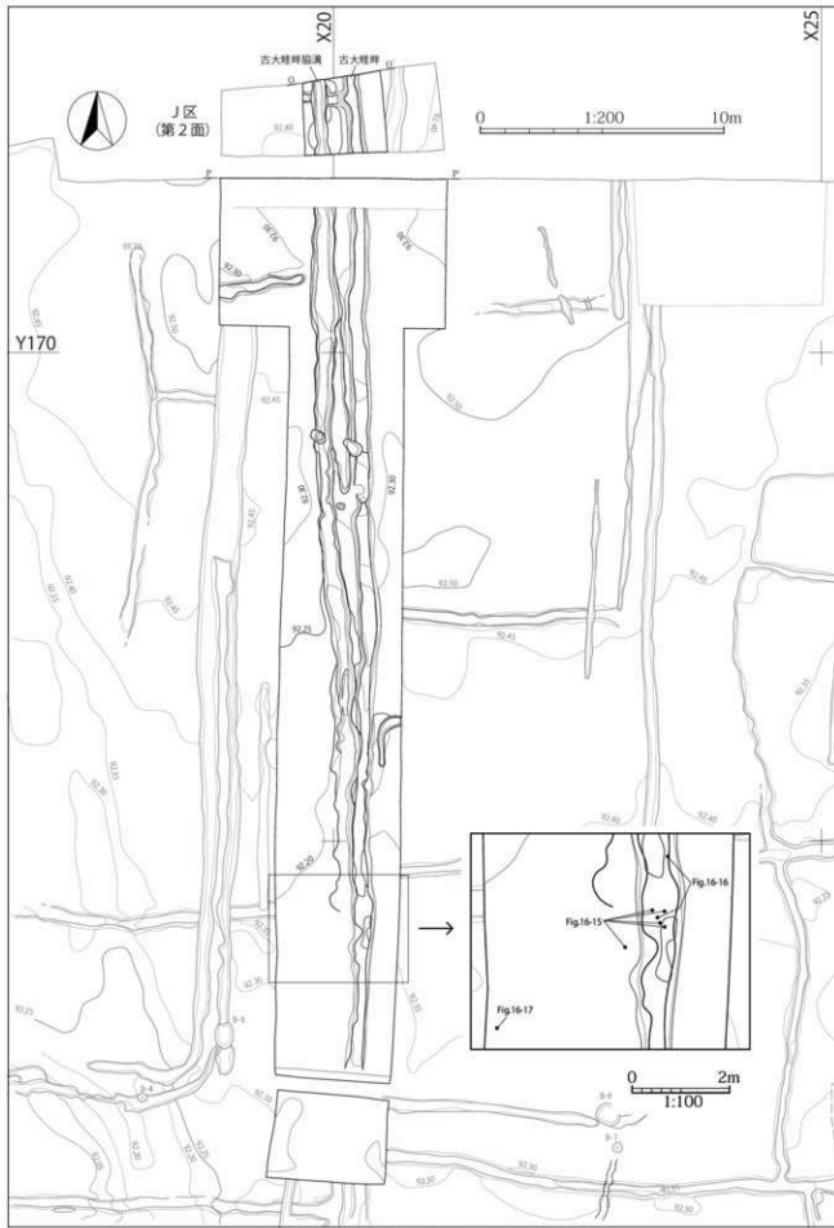
Fig. 10 A区大畦畔 第2面調査区と出土遺物

VII層(洪水堆積物層)直下の水田遺構 第1面のAs-B直下で確認した大畦畔部分に添って細長く設定した調査区で、As-B直下南北大畦畔に先行する古段階の大畦畔(以下古大畦畔と略)と水路と思われる溝(古大畦畔脇溝)を検出した。延長部分のJ区はこれらを狙ったものなので、ここで一緒に説明しておきたい。

古大畦畔 As-B直下のそれに比べてかなり高さがあるものだが、比して直行する小畦畔は著しく低く、状況的には基部だけが残存しているかのようである。断面観察ではVII層は弱く攪拌されたようなので、洪水被災直後の粗い田起こしに由来するものと推定される。その場合、田起こし段階で明瞭な畔は南北坪界のみであったと推定される。つまり基部しか残っていない小畦畔は、洪水前の畔であったと解釈される。

古大畦畔脇溝 古大畦畔と部分的に重複するものの概ね平行した溝で、断面形状は皿形、底面には足跡状凹凸が明瞭である。堆積土はVII層であるが、古大畦畔を覆うそれが弱い攪拌を受けるのとは対照的に溝部分ではプライマリーな状況で、部分的だが葉理構造や底面にはHr-FPの小転石が堆積している。溝の堆積土は攪拌を受けた畦畔を覆うVII層を切っており、時期差を見込む必要がある。整理すると、洪水被災→田起こし・古大畦畔脇溝の掘削→再度洪水被災の順である。おそらく本溝は、最初の洪水被災後の復興に伴う用水路として開闢されたが、2回目の洪水では奇しくも水の通り道となり、最終的には2回目の洪水で埋もれてしまったと思われる。本溝に伴う遺物は出土しておらず詳細な時期は不明だが、F-I区古代大溝での所見から9世紀末頃と考えておきたい。

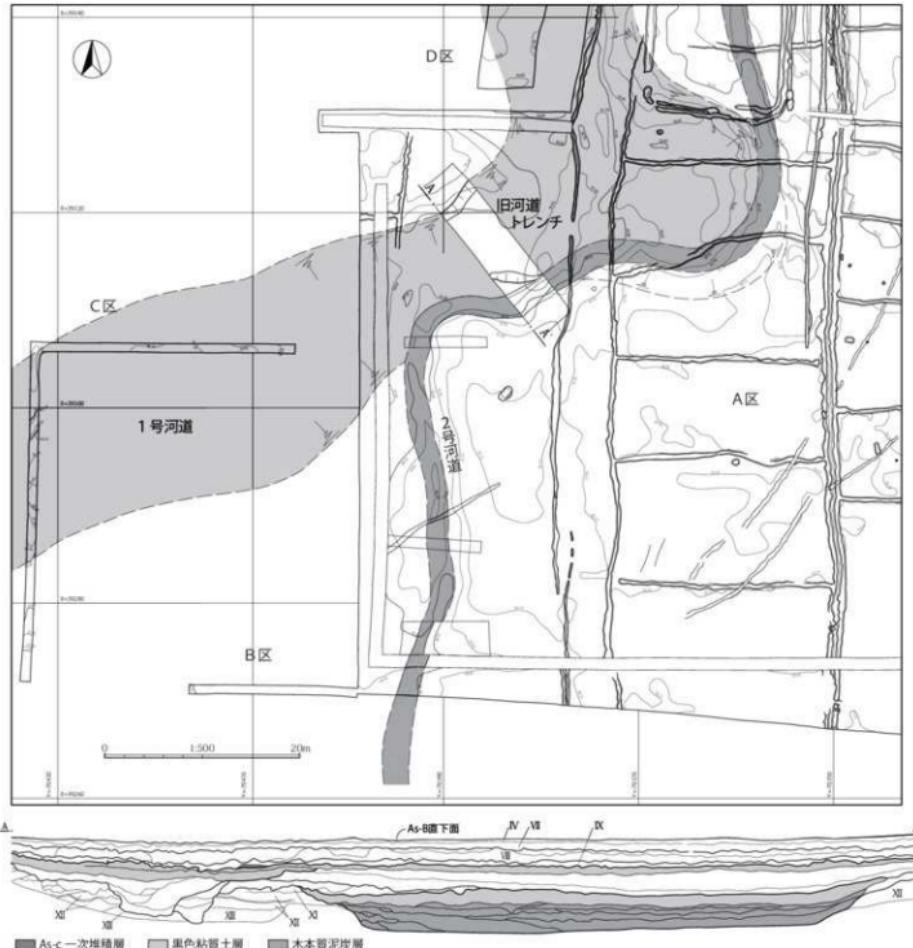
Fig. 11 A 区旧河道と土層断面図

旧河道 As-B直下で確認された帯状の窪地に直行する形で、バックホウバケット幅のトレーニチを4箇所掘削、最も条件の良い部分を大トレーニチとして拡張、平面・断面の観察を行った。旧河道は幅の広い1号と幅狭溝状の2号の2条を確認した。1号旧河道はその流路から染谷川ないしはその支流と思われ、最大幅は約12mである。底面はXIII層中で、洗い出されて露呈する礫が顕著であった。堆積土最下層には木本質の泥炭層が厚く形成されており、自然木も散見されたが、人工遺物の出土はなかった。上面の地盤沈下はこの泥炭層が離水して痩せた結果と思われ、中世末の利根川転流がその契機となったと推察される。2号旧河道は1号旧河道の肩を切って並走し、幅約

2 mの溝状を呈する。As-B直下に直線的な窪地を発生させ、人工溝の可能性もあるが、焦げた木材以外に出土遺物は無い。仮に人工水路とするならば、染谷川と推定される1号旧河道があらかじめ埋没した窪地を利用していいることになる。時期については、上層のAs-C 一次堆積層から弥生時代頃と推定される。

旧河道（1地点）A区西側の旧河道大トレーン西面である（本文V章Fig.11参照）。観察は旧河道基底（亜円～亜角礁が混じる黄灰色泥（シルト～粘土）質砂）上位からAs-Bまでの深度（層厚）約142cmを対象とした。堆積層の最下部（基底上位）は、木片などの大型植物遺体が混じる暗紅色細粒砂～中粒砂であり、上部はやや泥分が増す。これより上位には、大型植物遺体が混じる暗褐色砂質泥～泥、黒褐色～黒泥、As-C、Hr-FAに由来すると考えられる亜角～亜円状を呈する偽礫（径3cm前後）および白色球星状の輕石様の碎屑物が混じる暗灰色泥、白色を呈する輕石様の碎屑物が混じる灰色泥、みかけ塊状をなす黑色泥、As-Bが累重する。なお、As-Cより下位の黒褐色～黑色泥層は、As-C直下のみかけ塊状をなす黒色泥となる層準を除き、植物遺体を主とする葉理を挟むことを特徴とするほか、同層下部には砂分が多い層準が認められる。本地点では、上記した観察所見を踏まえ、計13点の土壤試料（試料番号1～13）を採取している（Fig.11～17）。

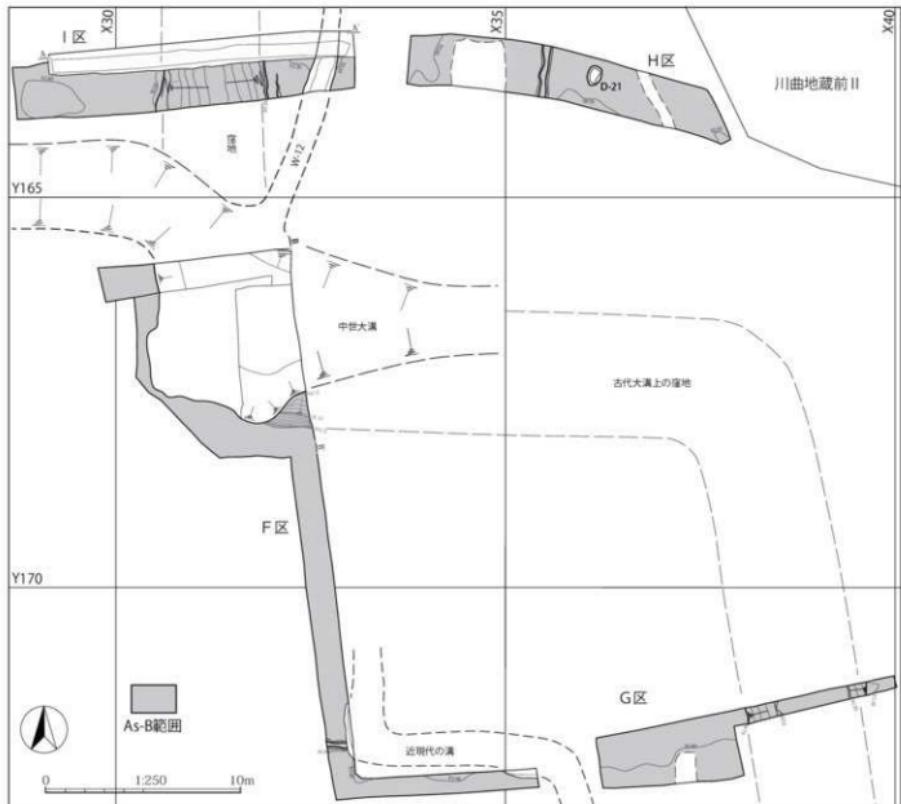
Fig. 12 F ~ I 区 第1面と中世大溝

中世大溝 拡張によってクランク状のプランを検出したが、実際に掘り下げたのは調査区の東端部分のみである。しかも古代大溝の調査を優先したため、基本的には四方の調査区壁を利用して断面観察であった。観察所見と現況の地割から、この中世大溝は I 区との間を東西に走る現道に沿う位置を東流するもので、クランク状の屈曲部は先

行する古代大溝の影響と思われる。堆積土は上層に As - A を多く含む II 層が堆積し、それ以下は砂層を挟んで大きく 3 単位を認めた。深さは現地表から約 1.5m、幅は大半が調査区外となる点、かつ淀み状にクランクする変形部分のために不確定だが、最大幅約 8m 程と思われる (Fig.12)。

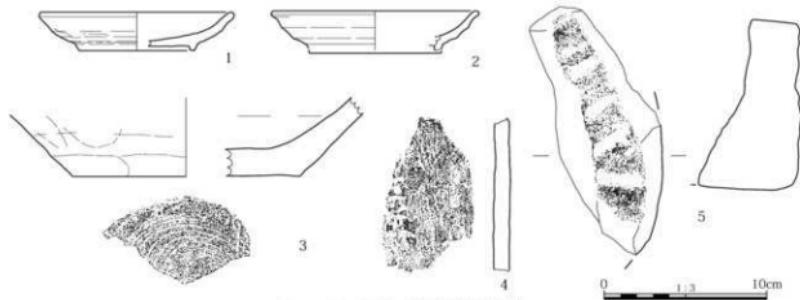
Fig. 13 F区 中世大溝出土遺物

出土遺物としては陶磁器片や石製品がある。Fig.13-1・2 は大溝上層から出土した瀬戸美濃の陶磁器で、と共に大窯第 4 段階であることから、16 世紀の後半を中心とする時期が相応しい。3 は中層から出土した瓦質の鉢で、焼成は堅締で底部回転糸切りの須恵器風、内面に擂目が無い点からは 14 世紀代、新しくみても 15 世紀初頭頃に収まると思われる。4 は縁泥岩質片岩の武藏型板磚の破片で、小形で薄造りであることから、板磚の生産が最も多様化する 15 世紀代と思われる。5 は一般的な穀物臼で、挽臼が一般に普及する中世後半のものと考えられる。

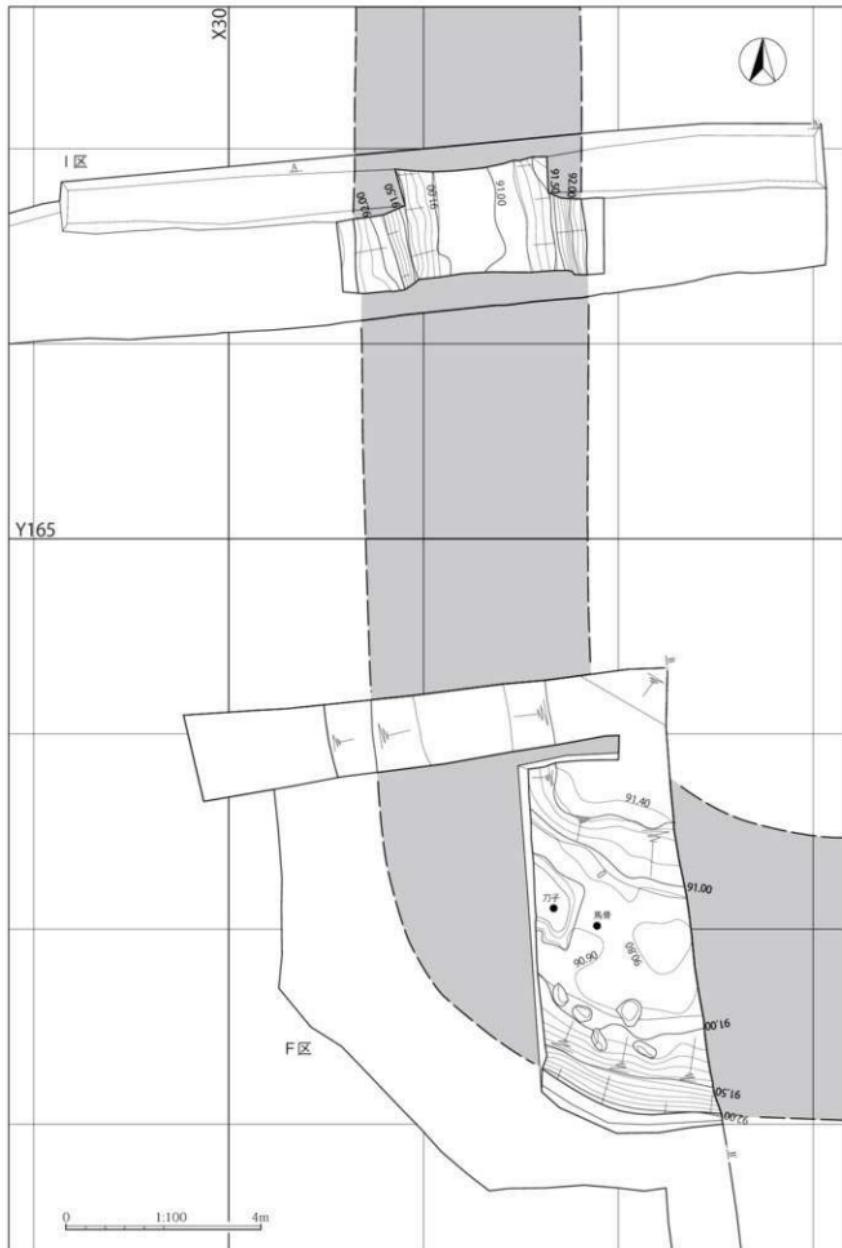
Fig. 14 F・I区 第2面の古代大溝

古代大溝 可能な限り拡張して形状把握に努めた結果、直角に屈曲する構造が判明した。溝幅は調査区の東壁で約 6m、深さは掘り込み面から約 1.5m である。断面形状は箱蓋研を基調とするようだが、流水の浸食によって底面はおう穴状に変形し荒れている。浚渫したような形跡もはっきりしない。堆積土は最下層に局地的だが純粹な砂利層、次いで粘質土と砂の互層、さらに洪水層堆積物の VII 層、それ以上は基本層序に順する。なお、VII 層上面から幅 0.5m 前後の溝が掘られているが、その底面には水流の痕跡は見られず、黒色土で埋没している。その上は As - B が桃色灰層を伴う状態で厚く覆っており、さらにその上には黒色土の薄層を挟んで As - kk が堆積している。古代大溝の推移を堆積状態から復元すると、水屋も多くメンテナンスが行き届いていた段階、埋まりながらも通水していた段階、洪水堆積物で大半埋没して通水しなくなった実事上の機能停止、小溝を掘り再度通水させようとした段階、放置されて自然埋没した段階、As - B の被災・降下を受けて大半が埋没という推移を辿ったのだろう。

古代大溝 調査区に対して直行する位置関係であることから、特に土層断面の記録を万全とする構えで臨んだが、北側からの湧水が想像以上に激しく、最終的に潮干狩りのような状態で困難をきわめた。調査面積は狭いが、幅約5mの断面逆台形であることがわかった。堆積土についてはF区と同じなので詳述しないが、中世大溝等の擾乱が無いぶん標準的な土層断面を観察することができた。遺物としては須恵器片がある。Fig.16の13は須恵器環で、高台の状態や底径から9世紀末頃、14についても近い時期が想定される。

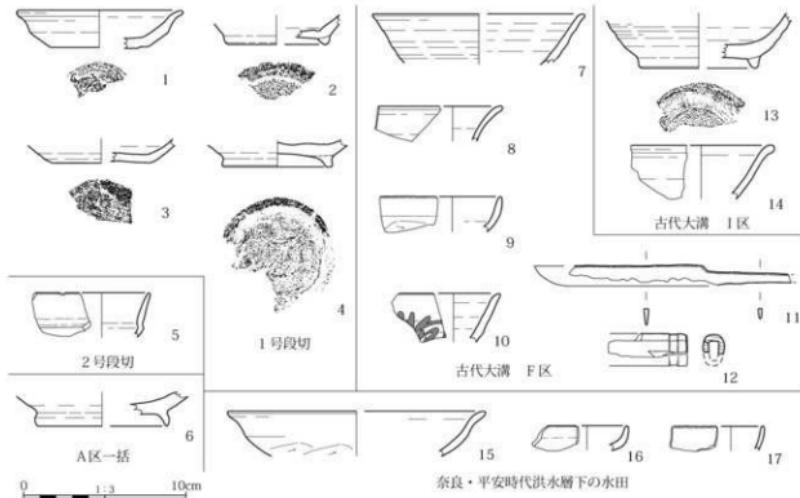
Fig. 16 古墳、奈良～平安時代の遺物

出土遺物としては、畔構築土中から土器器皿片が出土している。Fig.16の15は北武藏型環に伴う皿で8世紀後半～9世紀前半頃、16は北武藏型環で8世紀後半頃、17は小破片で厳しいが9世紀代かと思われる。これらを畔構築時の地鎮に伴うものと仮定すると、条里型水田の施工時期を示す資料として重要である。

出土遺物は須恵器・土師器の小破片と、刀子・刀子の木製鞘、馬骨、人骨と多様である。Fig.16 の 7・8 は大溝の最下層から出土した須恵器片で、9 世紀前半頃の時期が想定される。9 は土師器の北武藏型小片で、8 世紀後半頃と推定される。10 は 9 世紀代の須恵器片だが、「物」と推定される墨書き器である。11 は鉄製の刀子、12 はその木製鞘である。PL15 下段の右は獸骨で、宮崎重雄氏の鑑定によれば馬の棟骨、在来の小形馬と推定される。同中央は宮崎氏の鑑定によれば人骨で、小破片で部位すら不明だが、被熱しており火葬骨のようである。

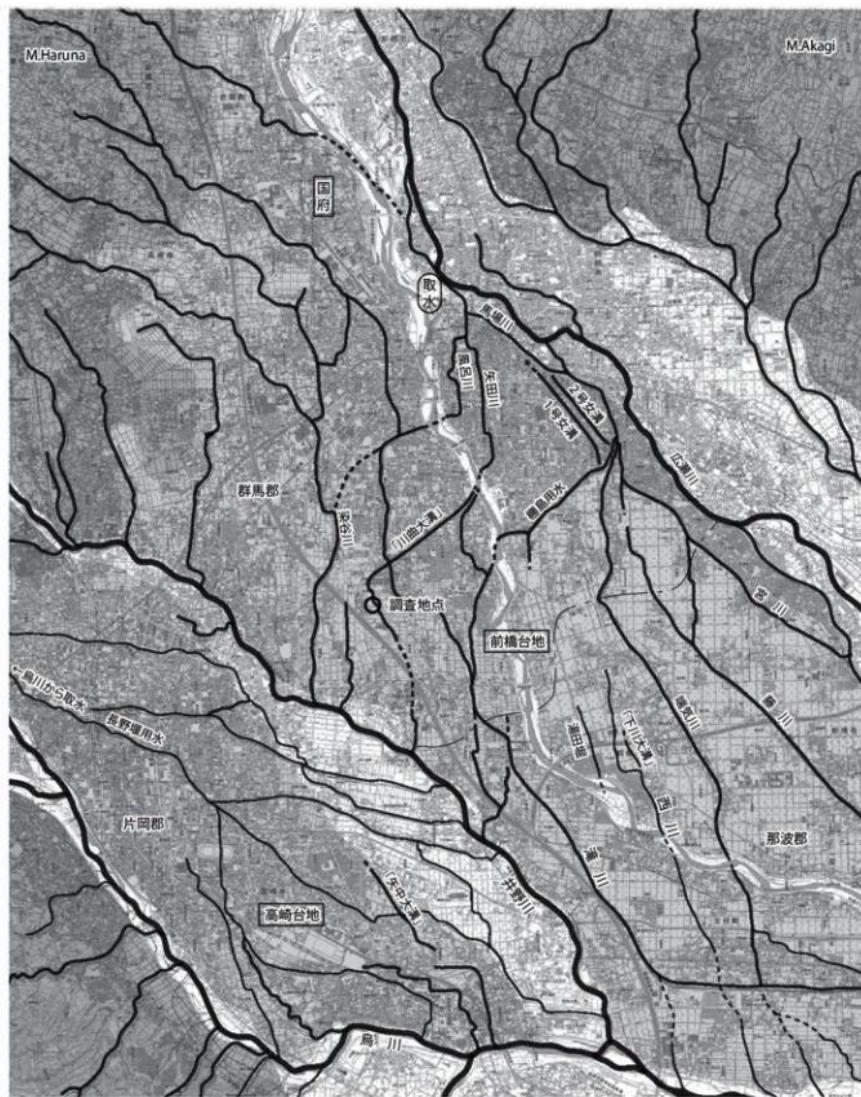
Fig. 23 前橋・高崎台地の古代水路網

水路網の整備をはじめとする条里型水田の広域施工は、弥生時代後半に始まり古墳時代に本格化した水田開発の枠組みを大きく覆す一大事業であったと思われる。とは言え、ここで検討した水路網の整備は、古墳時代以降使われ続けた既存の水路や、自然流路の改修、旧流路由来の沼澤地の再掘削を伴ったであろうことは想像に難くない。
