# 大野原古墳群 I

(椀貸塚古墳・平塚古墳・角塚古墳)

国庫補助事業報告書

範囲確認調査

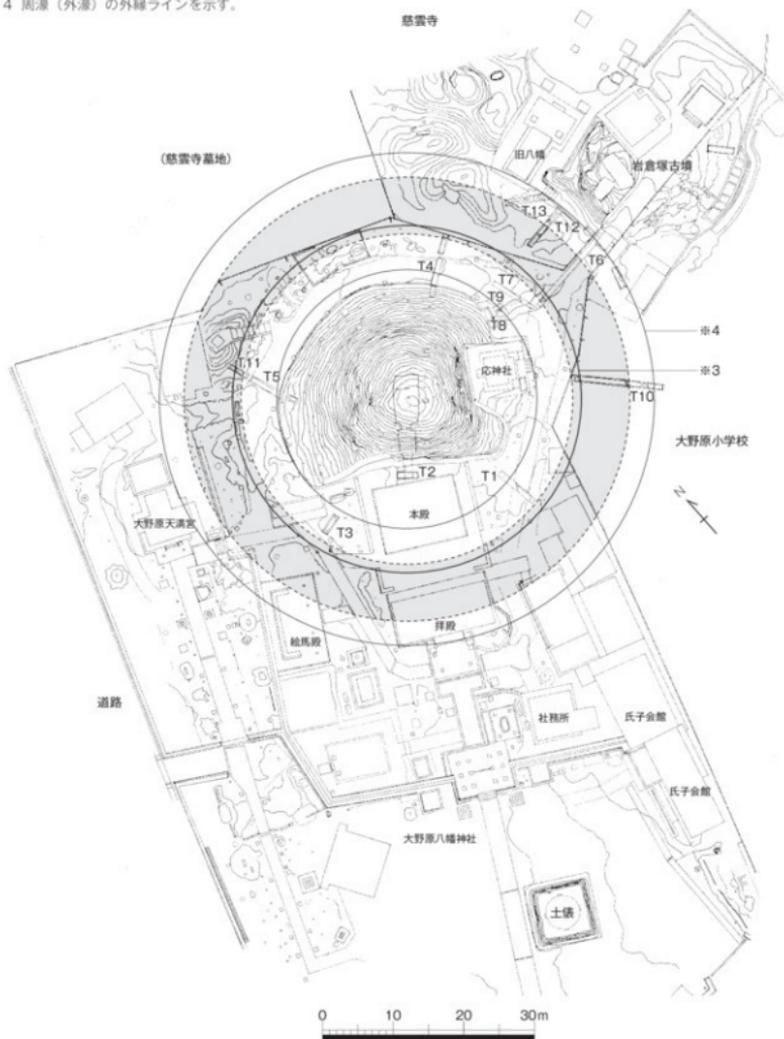
図4 椀塚古墳・岩倉塚古墳 地形測量図・トレンチ配置図(1/700)

- ※ 1 ■■■ は周堤の範囲を示す。
- ※ 2 トレンチはTと略している。(ex. トレンチ1→T1)
- ※ 3 周濠（内濠）の外縁ラインを示す。
- ※ 4 周濠（外濠）の外縁ラインを示す。

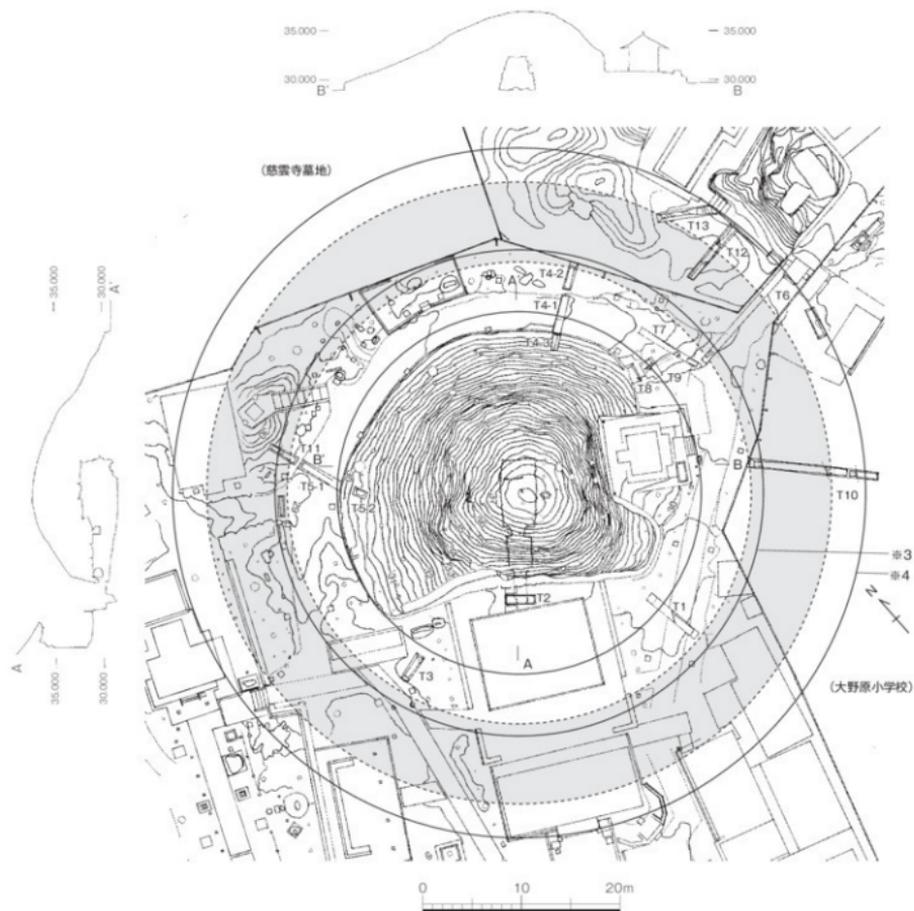
図5 梶袋塚古墳・岩倉塚古墳 地形測量図・トレンチ配置図 その2(1/500)

- ※1 ■ は周堤の範囲を示す。
- ※2 トレンチはTと略している。
- ※3 周濠（内濠）の外縁ラインを示す。
- ※4 周濠（外濠）の外縁ラインを示す。

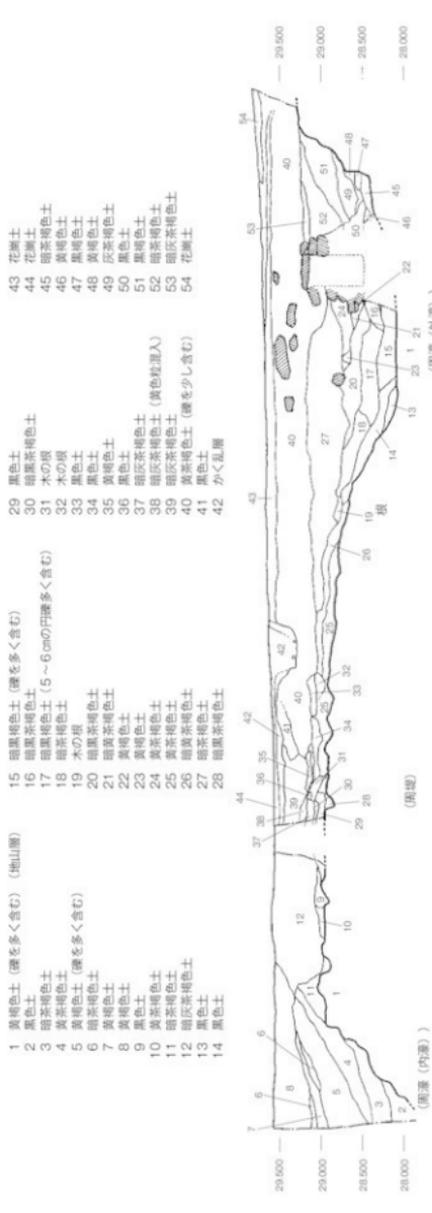
図12 柵貨塚古墳 トレンチ6 土層図 (1/60)

トレンチ6で二重周濠と周堤の存在を確定するまでにはかなりの時間を費やした。本トレンチは混沌とした状況を理解するために、トレンチ6の西側に直交する方向に設定したが（長さ7.2m）、結果的にはトレンチ全域が内濠の範囲内に収まる状況となった。

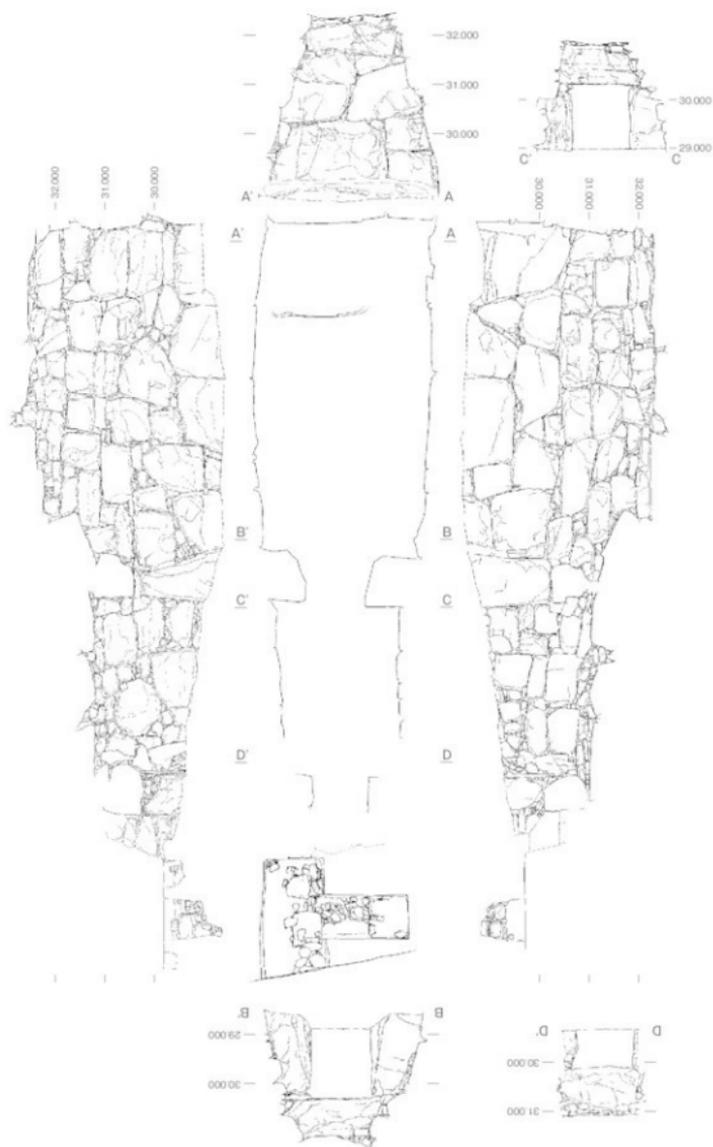
图18 槐货塚古墳 石室実測図 (1/100)

第2は羨道の幅である。床面までの検出は行っていないが、羨道入口の石積みの最も高い位置にある石材間の距離は95cmを測るが、持ち送り構造を考慮すると、床面付近の羨道幅は少なくとも1.35mはあると推定できる。

第3は、石室の閉塞状況が明らかとなった点である。閉塞は羨道部で行われ、10～15cm程度の閉塞石を充填するとともに、それを前面から被覆するように厚さ5～10cm程度の単位（確認できる範囲で16層）の土で補完して閉塞がなされる（「閉塞土」と仮称、図7・11層の下部）。仔細に見ると、閉塞石は羨道入口付近では乱雑に置かれているが、奥側の現石室開口部付近、おそらくは前室玄門部では長さ20～30cm程度の長楕円形の石材を小口積みする。追葬等による施工状況の差異とも理解できるが、注意を要する。なお、閉塞土は羨道内に留まらず、その前面にまで及ぶことが平面的に確認でき、前庭部の存

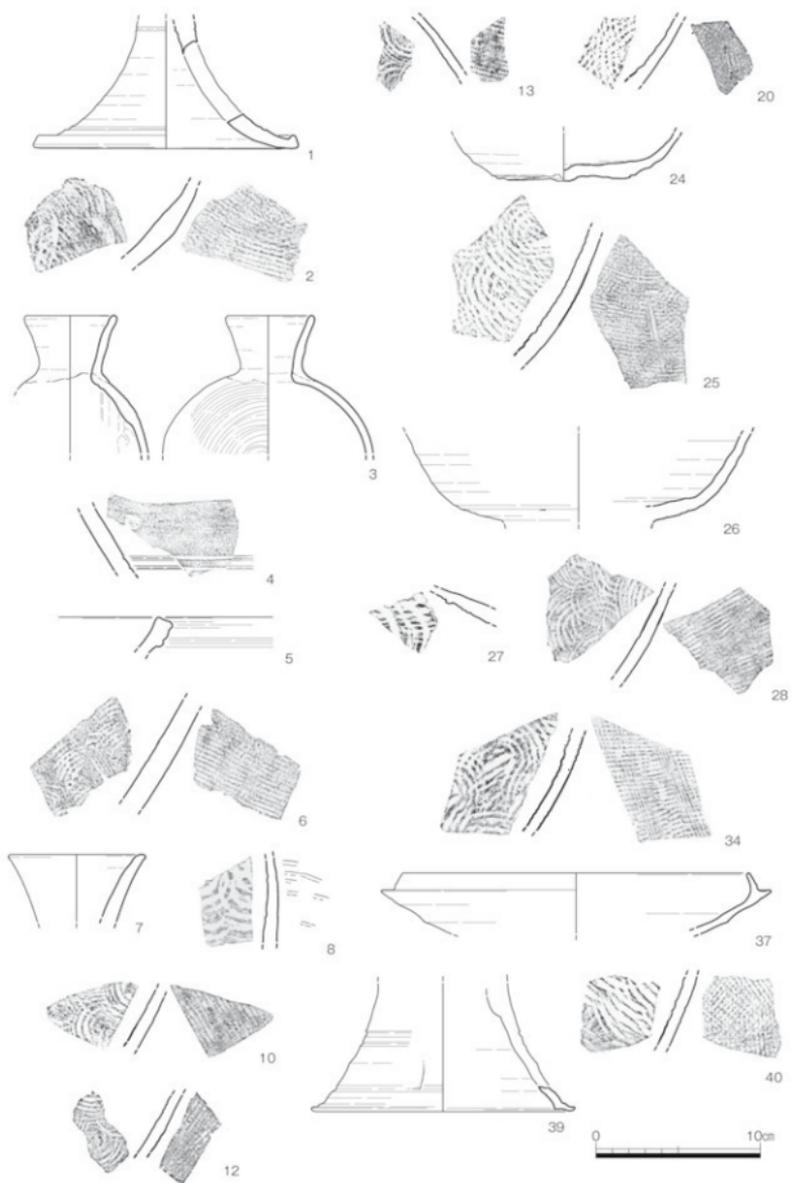
图19 椀貨塚古墳 出土遺物実測図 (1/3)

時期比定が可能な須恵器は少ない。39は高坏脚部で、長脚二段三方透かしでありTK43式並行期に属する。トレンチ12の外濠埋土から検出したもので、岩倉塚古墳の墳丘盛土に被覆された出土状況を示す。37は39と同一地点から出土しており、接合関係はないが同一個体で有蓋高坏の坏身となる。1は二方向透かしの高坏脚部である。トレンチ11の排土中。3は提瓶で胴部にカキ目を認める。トレンチ1の内濠周濠埋土出土（図6・27層）。7は提瓶あるいは平瓶の口縁部と思われる。トレンチ10の排土中。24は粗いヘラ切り痕を認め、壺の底部としたが、蓋坏の蓋である可能性も残す。トレンチ3出土。26は器種不明であるが、端部に脚部へと続く傾斜変換点が確認できる。2, 6, 8, 10, 12, 13, 20, 25, 28, 34, 40は正確

に器種を限定できないが、甕と思われる。内面には青海波文、外面には平行・格子叩きを認める。

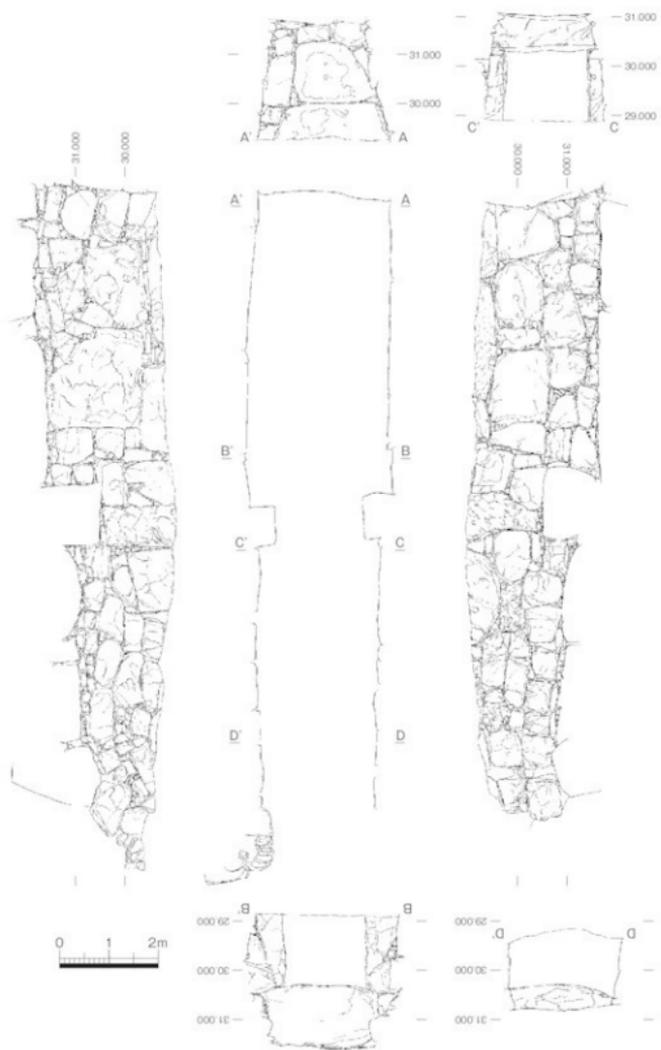
图33 平塚古墳 石室実測図 (1/100)

石室内部については、椀貸塚と同様に平成18年度の基礎調査開始以前までは詳細な資料が整備されていなかったため、平成19年12月から同年4月にかけて平板による地形測量と横穴式石室内部の実測を実施した（図33）。床面は未調査であり、詳細報告ができないため、ここでは石室構造の概略について記すことに留める。

- 1 単室構造の横穴式石室で、全長は13.2mを測る。
- 2 玄門立柱石を内側に突出して配置する両袖式石室である。
- 3 玄室床面積は18.3㎡、玄室空間容積は41.3㎡、玄室天井高は2.6mを測る。（最下部での計測）
- 4 玄室平面形は矩形を呈する。
- 5 玄室幅は羨道幅より広いが、その幅差は僅少である。
- 6 左右の側壁は台形状を呈し（直線的に内傾）、段数は概ね4段積みである。
- 7 右側壁に比して左側壁は目地がとおり、整然と積まれる。
- 8 石材は上部ほど、小形化するが、基底石等には2mを越える大形石材が用いられる。
- 9 石材間の詰め土を1箇所のみ認める。右側壁の玄門部の羨道側壁と立柱石の間。
- 10 玄室の天井石は3石あり、奥壁から玄門部に向かって高さを減じる。
- 11 玄門天井石は玄室、羨道の天井石より一段低く高架される
- 12 玄門天井石は1石で構成され（鶴居石化）、玄門立柱石単独で保持できず、玄室側壁から支え用の石材を突出させて支持する。
- 13 羨道平面形は開口部に向かってわずかに幅を減じる。
- 14 羨道の天井石は3石あり、開口部に最も近い天井石はわずかに降下する。
- 15 羨道開口部には内側に突出した羨門石を認め、さらに性格の判然としない石積みが続く。
- 16 羨道長は玄室長に比して少し短い。
- 17 用材は一石の花崗岩を除き、和泉砂岩が用いられる。花崗岩は羨道部玄門側の天井石で使用。

また、本トレンチでは石室下部の築造状況についても断割調査を実施した。側壁基底石の設置面は標高29m前後と考えるが、その下位1m以上の深度で入念な盛土が施された状況を確認した。地山層までの確認は行っていないが、標高28m付近で安定した層位があり（図22の1層、基盤盛土）、その上部に墳丘盛土を施す。盛土は暗茶褐色土・黄茶褐色土・暗茶褐色土等を交互に設置しており、他のトレンチで確認した盛土とは異なり、10層もの細分が可能な小単位で施工され、堅緻に叩き締められた盛土であり、版築と呼称しても違和感はない。石室付近の墳丘に限って、入念な盛土を施したと考えられる。さらに、そうした状況にも係らず、再度施工した盛土を開削してその内側に版築状の盛土を施し、墳丘盛土とは異なる黄色系の土を充填し、堅く叩き締めた状況も認める。いわゆる掘込地業と呼ばれる基礎工事に用いられる技法と評価でき、石室下部については、さらに入念な基礎工事というべき措置を行ったと考えられる。

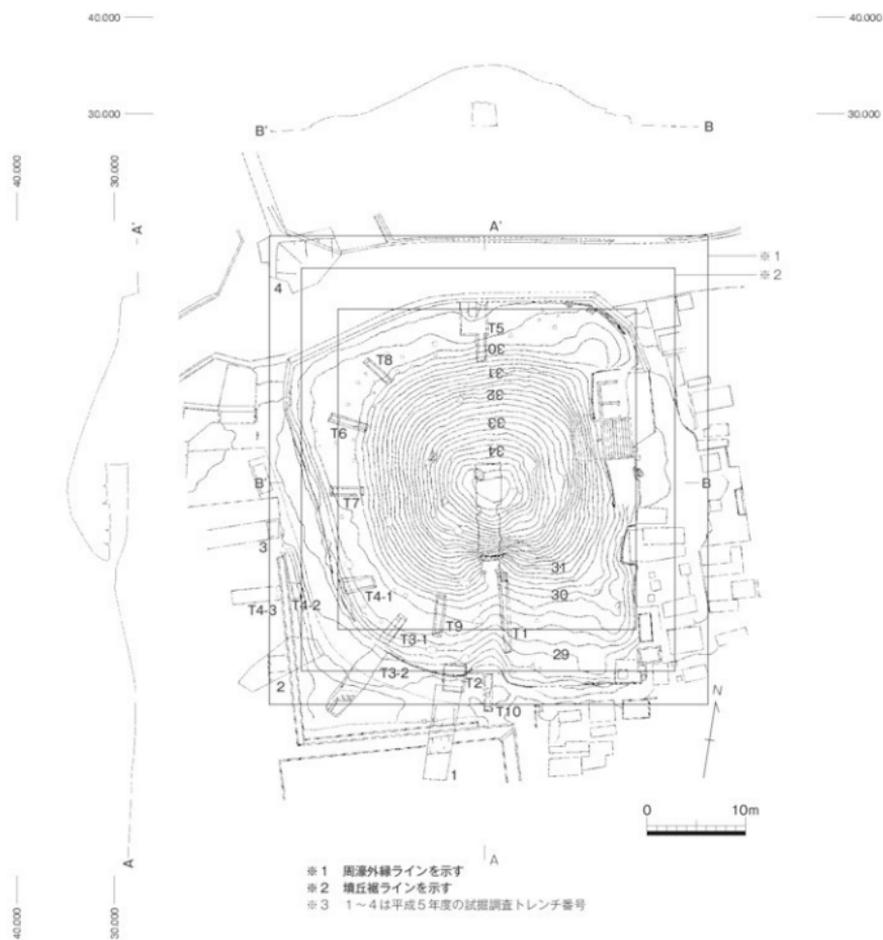
図35 角塚古墳 填丘測量図・トレンチ配置図 (1/500)

墳丘南西側の平坦面にトレンチ3-1（全長3.3m）、その方向で延長した箇所にとレンチ3-2（全長8.5m）を設定した。

3-2 東側土層面では周濠肩部を検出した。上面は耕地化に伴って削平を受けて盛土は消失するが、地山層から明瞭な変換点を伴って落ちる周濠を確認した（傾斜角度約35°）。周濠には下層に黒褐色土（図38の7層）、上層に礫層が堆積するが（8層）、後者は後世の造成土となる。7層は黒褐色土で軟弱であ

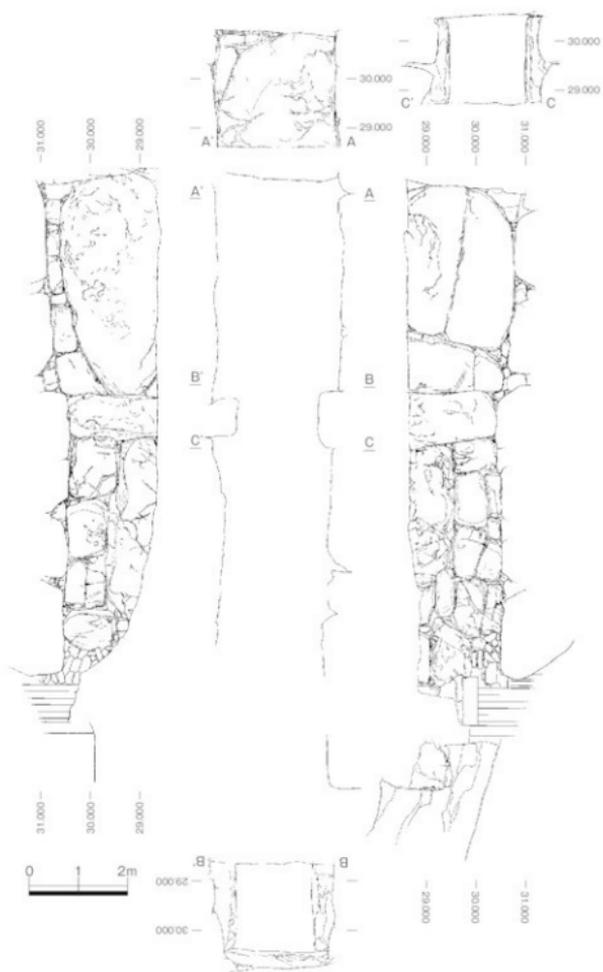
图48 角塚古墳 石室実測图 (1/100)

角塚の石室内部に関する資料は、従前、詳細な資料が整備されていなかった。そこで、平成20年5月から同年9月にかけて平板による地形測量と横穴式石室内部の実測を実施した。床面は未調査であり、詳細を報告することができないため、ここでは石室構造の概略について記すことに留める。

- 1 単室構造の横穴式石室である。
- 2 トレンチ1で検出した石材を最前面の石材とすれば、全長は12.5mを測る。
- 3 玄門立柱石を内側に突出して配置する両袖式石室である。
- 4 玄室床面積は10.1㎡、玄室空間容積は25㎡、玄室天井高は2.4mを測る。（最下部での計測）
- 5 玄室平面は矩形を呈する。
- 6 玄室幅と羨道幅はほぼ等しい。
- 7 側壁の断面形状は矩形を呈し、段数は1段積みとなる。
- 8 奥壁と右側壁はほぼ一石、左側壁は二石で構成され、石材の大形化が顕著である。
- 9 玄室の天井石は2石あり、奥壁から玄門部に向かってわずかに高さを減じる。
- 10 玄門天井石は羨道天井石と一体化し、前壁高は低く、羨道天井高との段差も認められない。
- 11 羨道平面形状は開口部に向かってほぼ直線的に延びる。
- 12 羨道の天井石は3石あり（開口部に1石存在した可能性も残る）、ほぼ水平に高架される。
- 13 現時点での羨道開口部の石材は内側に突出するものではない。ただし、抜き取り痕に羨道石材が設置されていたと仮定すれば、内側に突出する羨門石であった可能性が高い。
- 14 玄室に比して、羨道は長く、その長さは2倍近い数値を示す。
- 15 玄室用材の多くは花崗岩だが、羨道は天井石を除き、すべて和泉砂岩である。

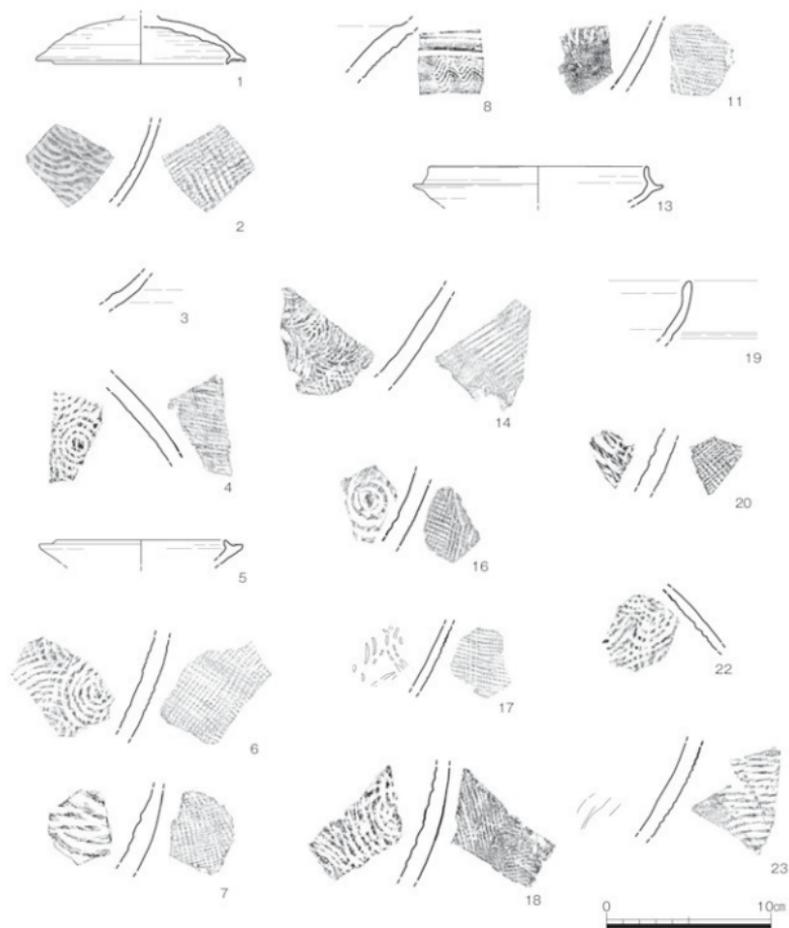
图49 角塚古墳 出土遺物実測図 (1/3)

図49の1は蓋坏の蓋である。つまみは欠損するが、内側にはかえりがあり、TK217式並行期に属する。トレンチ1の羨道部前面の石材の抜き取り痕から出土したもので、古墳の築造時期を考える上では重要な指標となる。5,13は蓋坏の身である。5の立ち上がりは矮小化したものであるが、5は表面採集で13は昭和時代の盛土であるため、混入品の可能性を残す。2,4,6,7,14,16,17,18,20,22,23は器種は特定できないが、甕の可能性が高い。内面には青海波文、外面には叩き目とハケ目を認める。4,20は表面採集となる。

**出土遺物** 墳丘に設定したトレンチ出土遺物の多くはいわゆる混入遺物である可能性を否定できないが、トレンチ 1 の羨道石材の抜き取り跡から出土した須恵器は本墳の築造時期の指標となる（蓋環の蓋、図 49 の 1）。かえりの短い形状、欠損するがつまみを有し、TK217 式並行期に属する。ただし、本遺物も厳密には混入品となる。

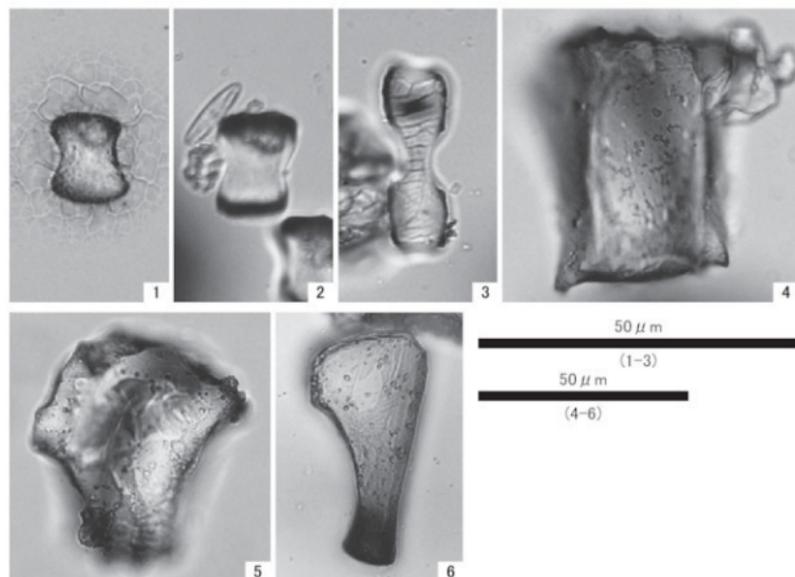
図版76 植物珪酸体

1. メダケ属短細胞珪酸体(椀貸塚 T6.WT62011-10-2)
2. メダケ属短細胞珪酸体(平塚 T4.8)
3. ススキ属短細胞珪酸体(平塚 T4.8)
4. メダケ属機動細胞珪酸体(椀貸塚 T6.WT62011-10-2)
5. メダケ属機動細胞珪酸体(平塚 T4.8)
6. ウツクサ族機動細胞珪酸体(平塚 T4.8)

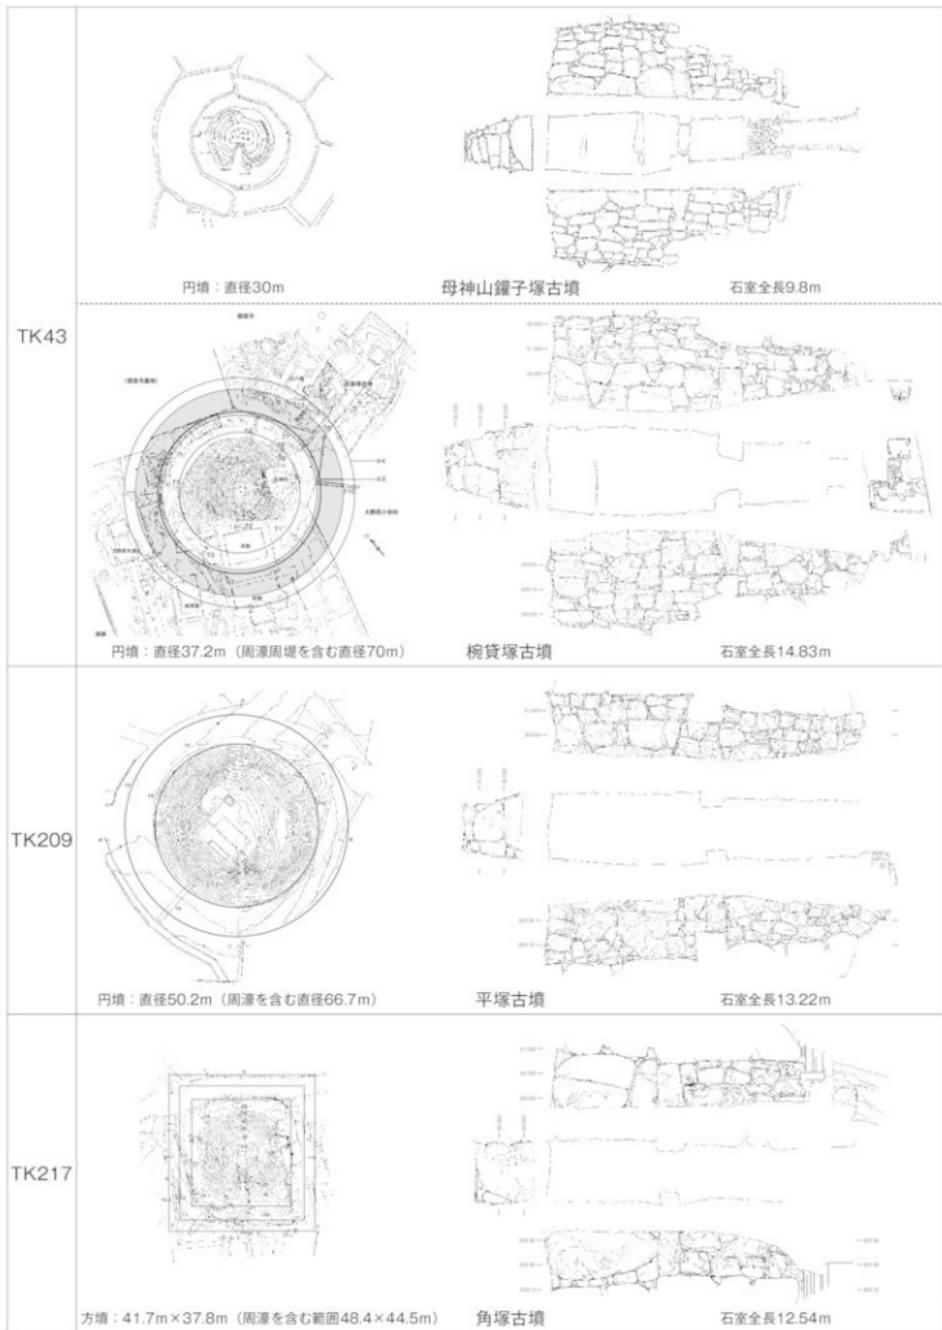
図57 墳丘・石室変遷図（墳丘1/1,500、石室1/200）

続く、集成10期には鍾子塚古墳に大型横穴式石室が採用される（瓢箪塚古墳に後続する盟主墳）。複室両袖型石室で、玄室床面積は12㎡を越え、玄門部と羨道部に立柱石を内側に突出させて配置する。本タイプの石室は大野原古墳群に引き継がれ、使用石材の大型化、前室と羨道の一体化と連動した羨道規模の長大化といった指向性で変遷するとともに、讃岐各地の石室の導入や展開に影響を与えていく。後に国府が築かれる綾川下流域では、痕跡化した複室構造を認める新宮古墳、前室と羨道は一体化するが羨道天井部を一段上げて高架した綾織塚古墳に大野原古墳群からの影響が窺え、一体化が完成した醍醐2号墳に至る。高松平野東縁部では久本古墳の羨門立柱石に前室と羨道が一体化した状況が窺え、先行する小山古墳に複室構造が採用される等、綾川下流域と同様に継的に大野原古墳群と同構造の石室が採用される。一方、高松平野西部でみられるように、群内に横穴式石室が展開する過程で、大野原古

墳群の石室構造の要素を採用した地域もある(玄門部の横架材を立柱石で支持する要素等)。このように、讃岐各地の石室、なかでも大型石室墳の構築に大野原古墳群が関与した状況が想定できる。さらに、築造時期別では、椀袋塚古墳、平塚古墳は讃岐最大規模石室であり、角塚古墳の築造段階では大野原古墳群に準じた規模の石室を構築した地域における古墳の新規築造は行われていない可能性が高く、讃岐における横穴式石室の構築、なかでも大型石室墳の構築は大野原古墳群が主導したものと評価できる。
