# 藤原宮

## 大極殿院の調査

飛鳥藤原第186次調査 現地説明会資料  
(注) 国立文化財機構 奈良文化財研究所 藤原宮調査部

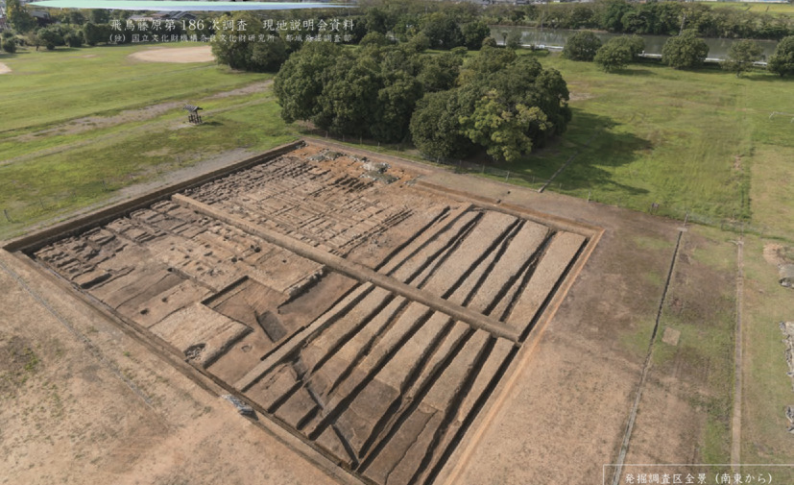
発掘調査区全景（南東から）

大極殿院は藤原宮の中心部に位置し、回廊で囲まれた東西約120m、南北約170mの区画です。回廊内側(内庭)の中央には、儀式の際に天皇が出御する大極殿があり、その南方には南門が設けられています。一部の建物については、戦前に日本古文化研究所が発掘調査を実施していますが、奈良文化財研究所都城発掘調査部でも継続的に調査をおこない、主要な建物の配置と構造を明らかにしてきました。今回の調査地は、大極殿院内庭の中央部南側、大極殿の前面にあたります。

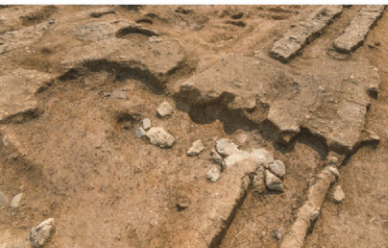
大極殿南面東階段と菊山石の残片（北東から）

大極殿南面階段は中央階段と東階段の痕跡を確認しました。凝灰岩切石の底部が見つかり、その幅は1.1mあります。階段の東西幅は中央階段の内々で5.2m、階段の出にあたる南北の長さはいずれも3m以上あります。階段の凝灰岩はいずれも二上山産出の白色角礫凝灰岩ですが、階段の周囲からは兵庫県加

古川西岸産出の流紋岩質溶結凝灰岩(竜山石)も出土しており、基壇の外装石として両者を組み合わせて使用していたものと考えられます。

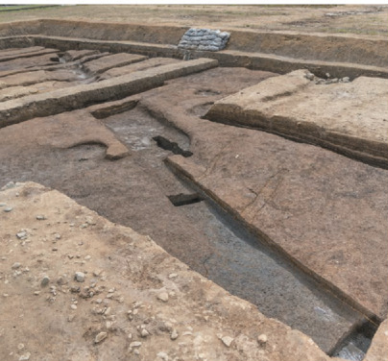
斜行溝（北西から）

藤原宮造営期の遺構としては、南北溝とその支線にあたりとみられる斜行溝のほか、資材運搬に用いられたと考えられる運河を確認しました。斜行溝は、南北溝と同時に併存するとともに、運河を理め立てた後の窪地と一体で理められていることがわかりました。窪地の理め立てに際しては、最終的に異なる土を交互に積み重ねて丁寧に整地がなされています。

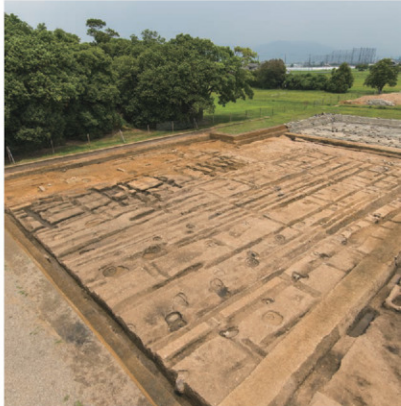
奈良・平安時代の掘立柱建物群（南西から）

藤原宮廃絶後の遺構としては、奈良時代から平安時代の掘立柱建物を6棟とそれにとりまじり、耕作にとりまじり小溝群を確認しました。掘立柱建物は多時期にわたっており、何度も建て替えられていることがわかりました。これらは、大極殿院や朝堂院で多数見つかったり、奈良時代以降の建物と関係するものと思われる。また素掘りの小溝群との重複関係から、建物の造営と耕地化が繰り返されていたこともわかりました。
