朝倉工業団地遺跡群No.2

株式会社吉田鉄工所新築工事に伴う
埋蔵文化財発掘調査報告書

2013.8

前橋市教育委員会
株式会社吉田鉄工所
有限会社毛野考古学研究所

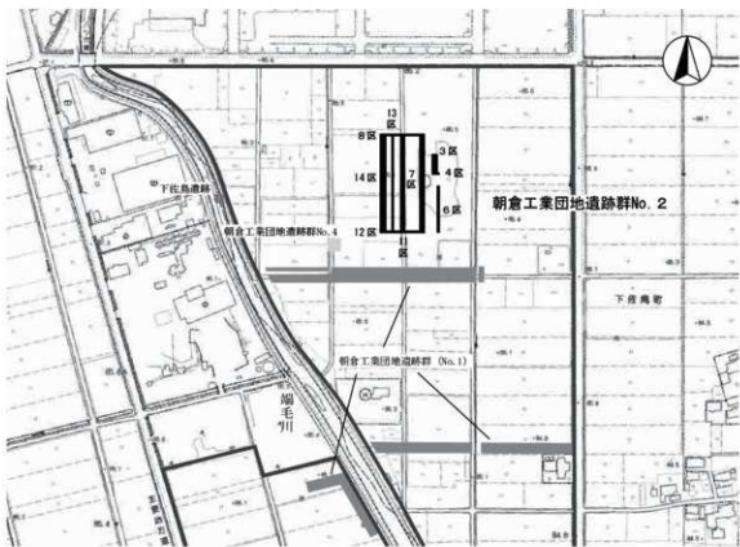
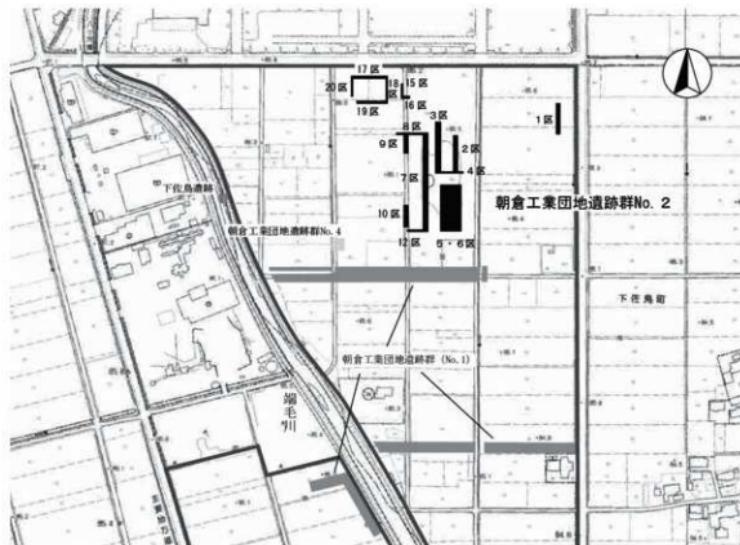
第3図 調査区配置図

A-B層下調査区

Hr-FA層下調査区

本遺跡地内はすでに前橋市教育委員会によって全面的に試掘調査が実施されており（『朝倉工業団地埋蔵文化財確認調査報告書』2011）、その調査成果と今回の開発事業の内容から調査範囲が決定された。調査範囲は遺跡に破壊が及ぶ構造物の基礎部分で、1区から20区までの調査区を設定した（第3図）。

主な調査対象はA s - B層下の水田跡と、H r - F A層下の水田跡等であり、一部の調査区は2面に及ぶ調査となった。調査面積は、1面目のA s - B層下面の面積が2,405 m²、2面目のH r - F A層下面が2,886 m²で、合計5,291 m²であった。

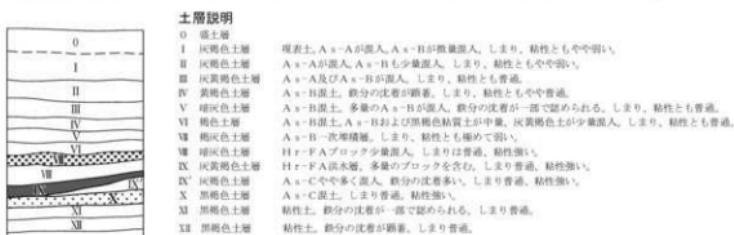
第4図 基本層序

VII層は1108年降下のA s - B一次堆積層であり、これ以降はほぼ中世以後にあたると見える。IX層は6世紀初めのH r - F A層で、X層は4世紀初め頃の降下と考えられるA s - C輕石の混入する黒色土層である。

今回の17～20区の調査地点では、IX層とX層の間に洪水堆積層とみられる灰褐色粘質土層が存在した。17区では古墳時代中期初めの土器を多量に包含しており、これをIX'層として基本層序に追加した。

調査地内は昭和40年代の耕地整理事業を初め、後世の掘削・擾乱が頗著な地点が多く、調査区によって土層の堆積状況は多様であった。本遺跡地内ではすでに2度の発掘調査が実施されており、今回の調査地の南隣接地も工業団地土地区画整理事業に伴い調査されている。（『朝倉工業団地遺跡群』2012年）、このため今回の調査は基本的にこの際に設定された基本層序に準拠した。各層位と説明は下図のとおりである。

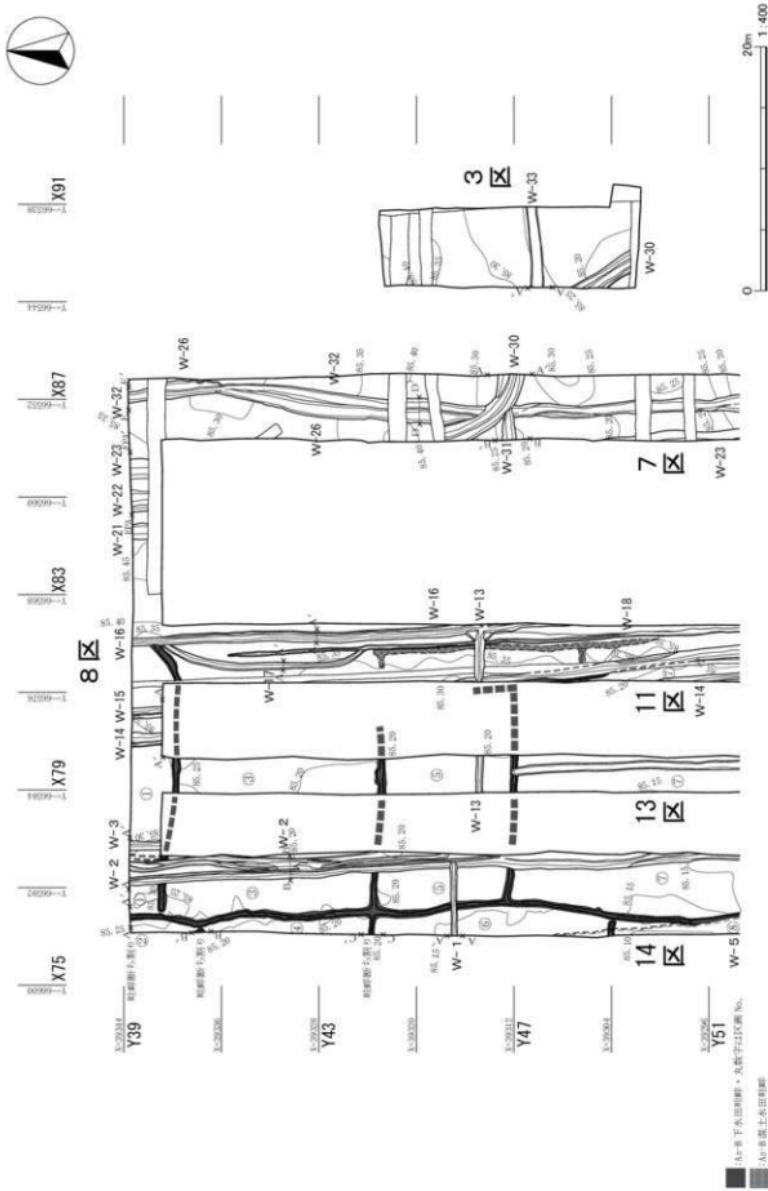
第5図 A s - B層下調査面全体系図 (1)

位置：11区の北端及び南北部分から、13・14区全体にかけて検出された。重複：W-1号～16号溝に切られている。地形：北から南への緩傾斜地であり、東から西へもわずかに低くなる。東方は本来もう少し高い地形であったとみられる。畦畔：14区で南北方向の畦畔が約100mの長さで検出された。また11区の中央部と12区でも南北畦畔が部分的に検出された。両畦畔の間は19m～24mほどである。東西方向の畦畔は南北畦畔に取り付く形で検出された。軸線はほぼ東西・南北方向を指向するが、大きく屈曲する部分もみられる。小畦畔のみであるが、南北畦畔が総体的にやや規模が大きく、下幅が36～77cm、高さ6.7cmを測る。区画：20区画が推定されるが、全形を知り得るものはない。区画⑦の推定面積は409m²ほどで、最大の区画である。傾斜が大きい南半部では区画は東西に細長い形態で、区画⑩は最小で107m²ほどと推定される。また、14区では半月状の不定形な区画⑪が検出されている。水田土壌は鉄分が多く沈着し、しまりと粘性の強い茶褐色土色が主で、畦畔もこの土壌で構築されていた。水口：南北畦畔の両脇の5カ所で検出された。いずれも北から南の方向への配水である。区画⑤と区画⑩の北西隅部分も本来水口があった可能性が強い。区画⑨の北東隅では、底に堰が2点設置された状況で検出された。遺物：出土していない。

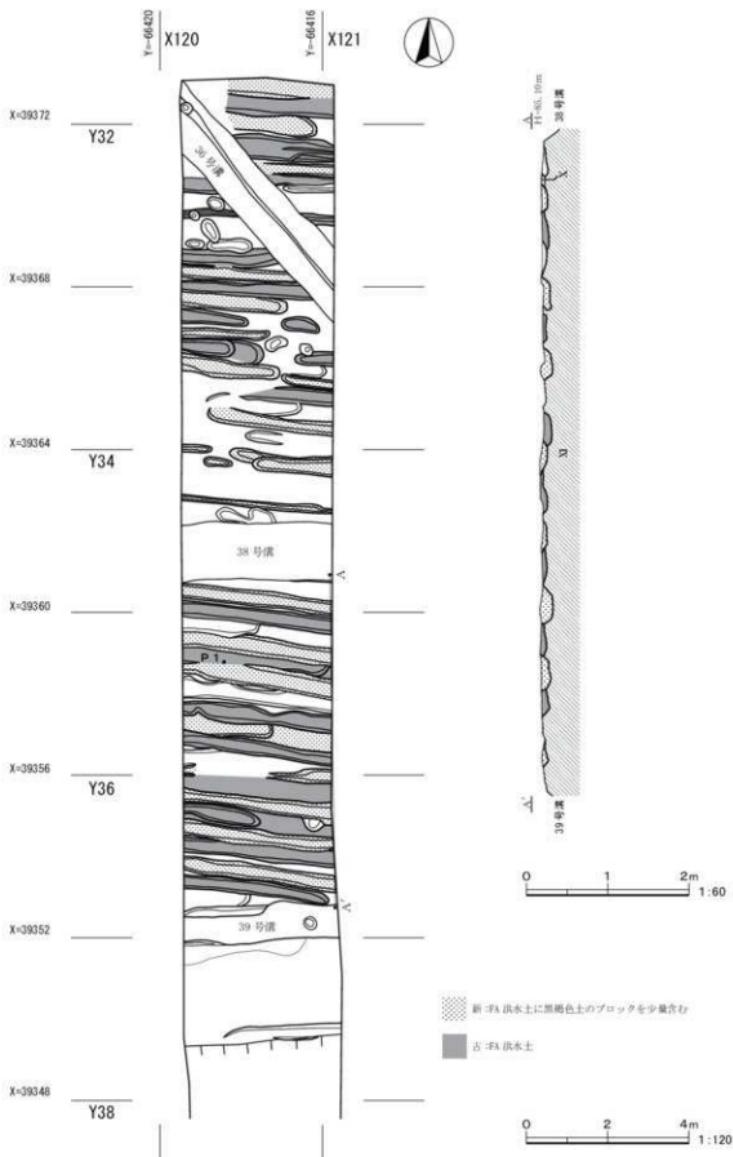
第15図 H r - F A層下島跡

位置：1区で検出された。重複：W-36号～39号溝に切られている。地形：他の調査区との標高差はほとんどない。FA層の下部はほぼ平坦なXI層の黒褐色土層で、一部にC軽石の混じるX層の薄い堆積層が残る部分も認められた。区画：調査区南端の擾乱部を除きほぼ全面に検出されたが、中央北寄りの38号溝が重複する部分と、南寄りの39号溝が重複する部分の南側には歓痕が空白の部分が見られた。また、38号溝の北側と南側では微妙に歓の方向が異なっており、これらの部分は畠の境界になる可能性も考えられる。歓痕：南半の歓の走向は、座標北から95°～99°ほど東偏しており、北半の歓は93°～95°の偏りである。埋土はFA洪水土であるが、純層に近いものと黒褐色土のブロックを少量含む新しい時期のものとに区分された。歓の幅は40cm前後で、深さは新しい歓では10cm以上の深いものが多い。歓間の距離はばらつきがあるが、新しいものが35～75cm、古い時期が40～85cmほどを計る。遺物：中央付近の古い歓の底から土師器器台（P1、第25図畠跡出土遺物1）と、甕の破片3点がまとまって出土したほか、各所から土師器の小破片が出土し、弥生土器の破片も出土している（第25図畠跡出土遺物2・3）。

H r - F A層下の畠跡は1区のみの検出であった。

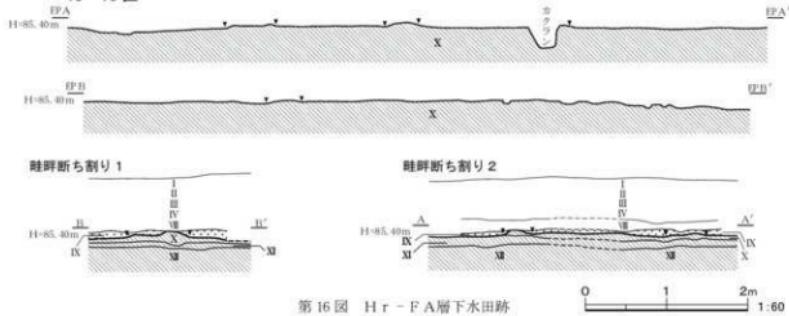
第16図 H r - F A層下水田跡

15・16 区

H r - F A層下の水田跡は極小区画の水田で、15・16区では良好な遺存状況で検出された。3区、5区、7区では痕跡が部分的に確認された程度であった。

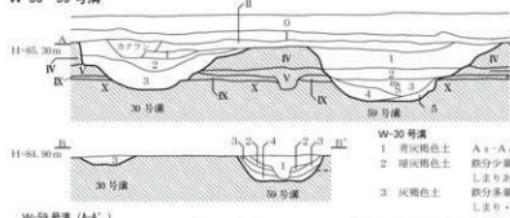
W-30・59 号溝

W-59 号溝 (A-A')

- 1 噴灰褐色土 A s-B φ 0.2cm 多量、鉄分中量、A s-A φ 0.2cm微量含む。しまりやや弱。粘性やや弱。
2 噴灰褐色土 A s-B φ 0.2cm 多量、鉄分微量含む。しまりあり。粘性やや弱。
3 噴灰褐色土 鉄分中量、A s-B φ 0.2cm少額含む。しまりあり。粘性やや弱。
4 單褐色土 A s-B φ 0.2cm・H r-F A洪流水土・砂粒・鉄分中量。黑色粘質土微量含む。しまりあり。粘性やや弱。
5 噴灰褐色土 H r-F A洪流水土多量。黑色粘質土少額、A s-B φ 0.2cm微量含む。しまり・粘性弱。

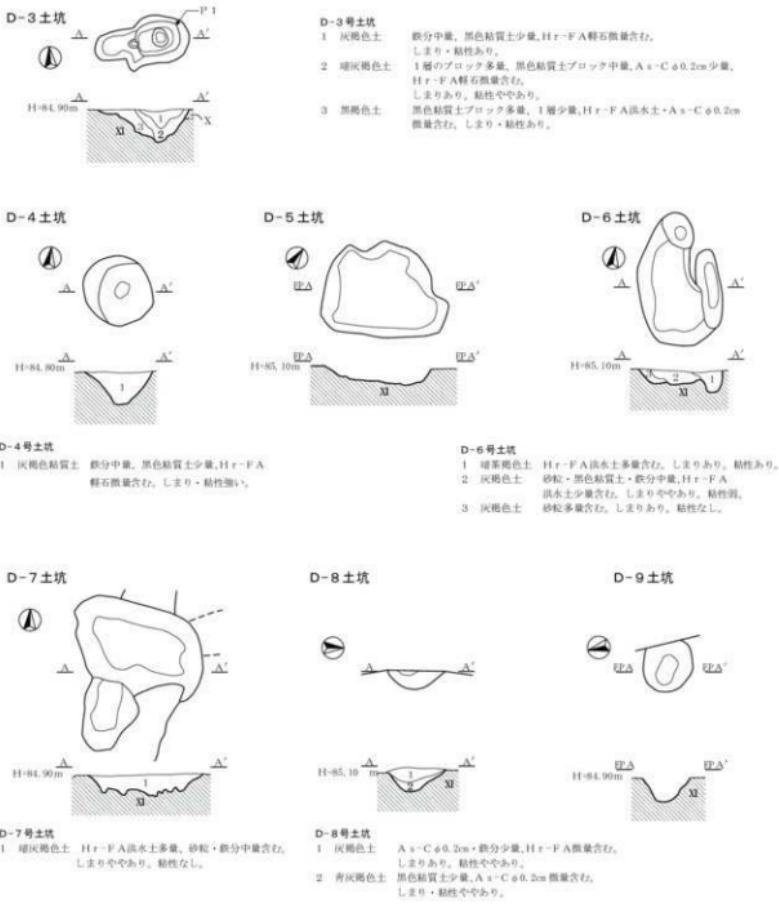
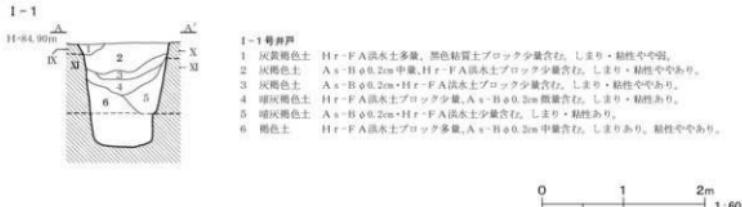
第22図 D-3号～9号土坑、I-1号井戸

位置：5・6区の北東部分で検出された。**重複**：なし。**規模・形態**：東西に長い楕円形で、上部がさらに西側に張り出す。長径は1.15m、深さ40cmで、断面形は円錐形状を呈する。**埋没状態**：V層に黒色粘質土が混じる埋土で、F A粒の混入が見られた。**遺物**：土師器壺の半欠品（第25図土坑出土遺物1）が出土している。**時期**：埋土やD-3号土坑とほぼ同形・同規模であることから、奈良時代頃とみられる。

位置：5・6区北東部分で検出された。 重複：なし。 規模・形態：直径1.1～1.2m、深さは1.3m弱の小規模な素掘りの井戸である。底面は平坦で、灰白色の粘土層中まで掘り込まれていた。 埋没状態：埋土中にはいずれもB軽石が混入している。またFA層のブロックも多く、埋め戻されたとみられる状況であった。 遺物：底面から木片が出土している。 時期：埋土の状況から中世とみられ、南西に検出されたW-27号溝（環濠敷跡）との関連が考えられる。

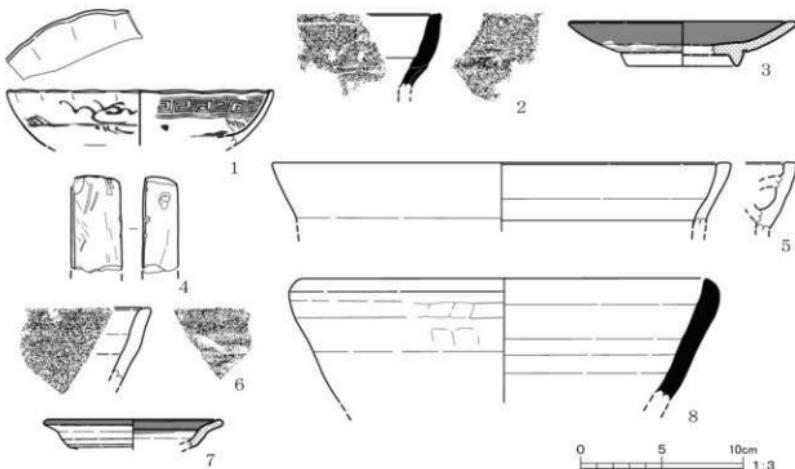
第24図 溝跡出土遺物（1）

埋土中の出土で小破片が多く、明確に遺構に伴うといえる遺物はなかったが、混入品とみられる10・11及び14・15以外はおよその遺構の時期を示していると考えられる。

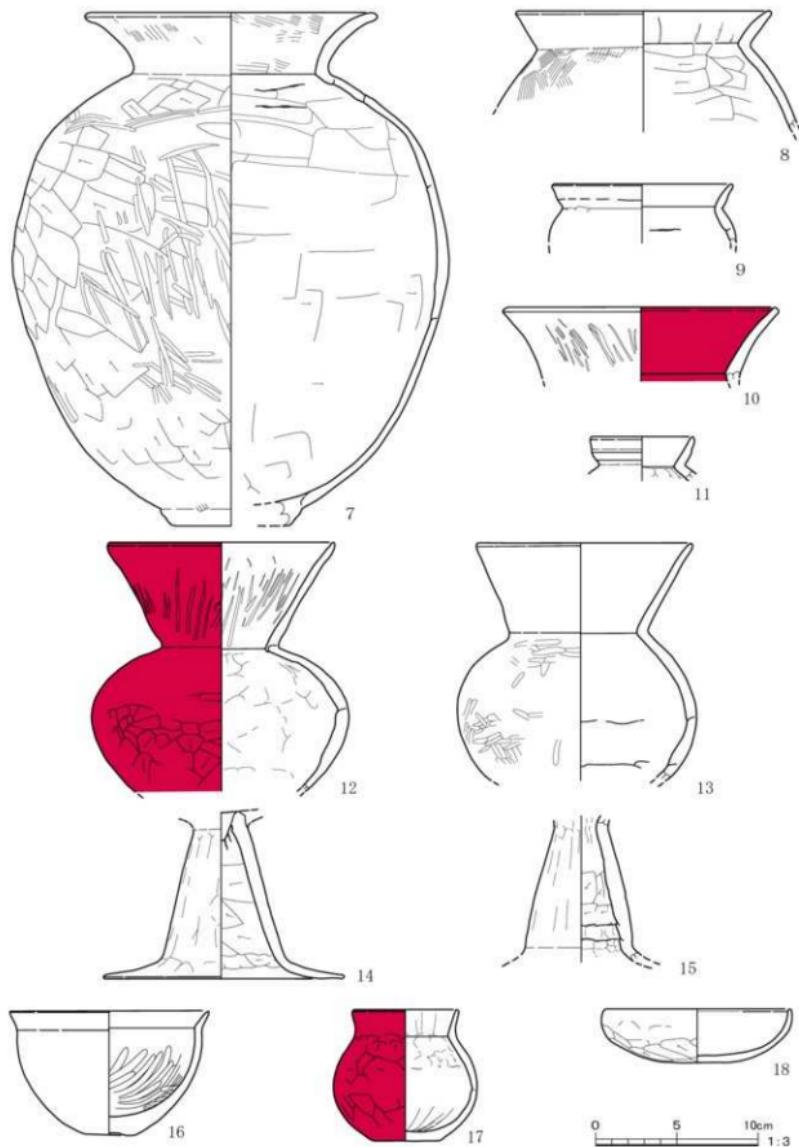
第26図 包含層出土遺物（2）

そのほか、1～4の2区南半部褐色土層からの出土土器と、7～17の17区出土土器は、甕や壺・壇・鉢・高环などの形態から、全体に古墳時代中期前半の様相を示している。

18の土師器环は、5区北東部のIX層上部の灰褐色粘質土層中の出土で、平底気味の底部から内済気味に立ち上がる口縁部の様子から、奈良時代とみられる。

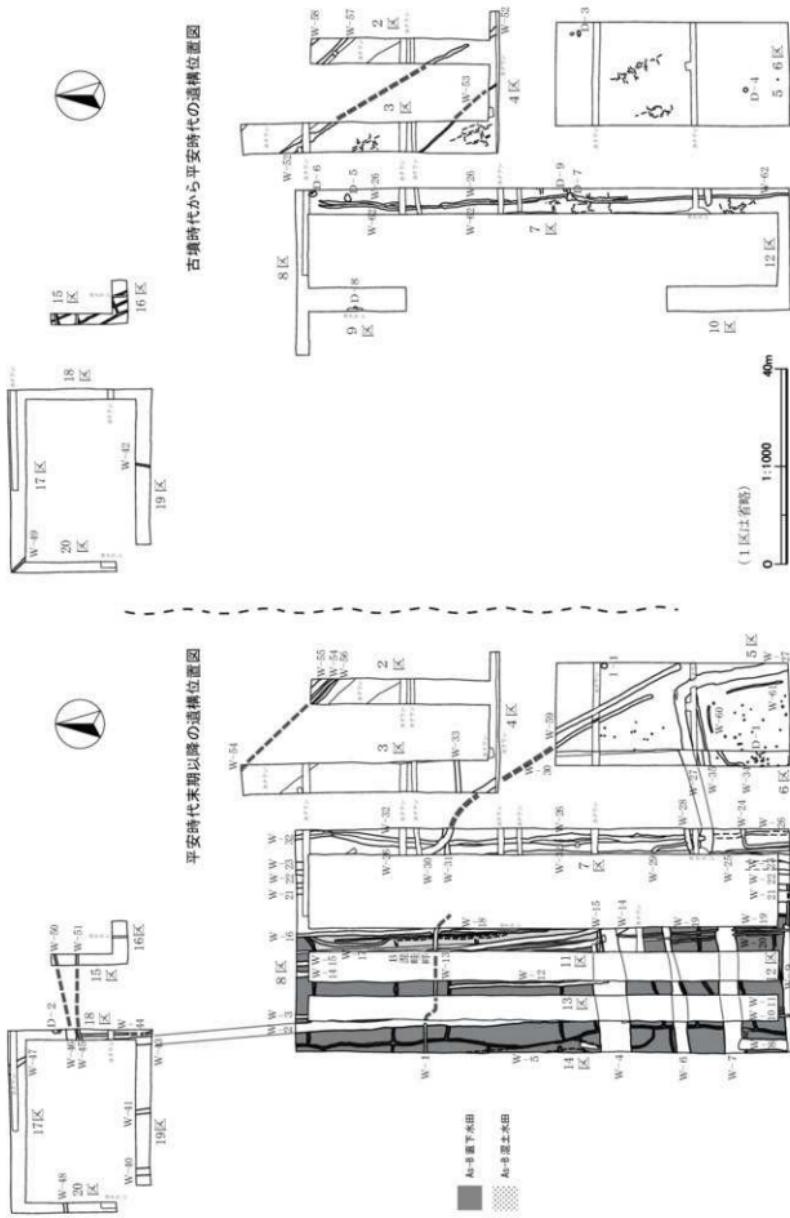
第27図 時期別遺構位置図

5・6区から7区の南端付近では環濠屋敷跡の一画（W-27号・23f号溝）が検出された。方形の区画とみられ、その北半部分の規模が明らかになった。東西の辺は内法で38mほどとみられ、北西隅部分は土橋状の外部との通路部分が存在すると思われる。溝の埋土は、上部にIV層とA s - B混土の大きなブロックの混じる層があり、これは土壌の崩落による流れ込みとみられ、濠の内側には土壌が築かれていたものと考えられた。内部施設は、

精査した範囲が全体の1／4ほどの範囲のみということもあり明らかにできなかつたが、W-34号・60号・61号溝は内部の区画溝の可能性が強い。屋敷跡に明確に伴うとみられる遺物は出土していないが、濠の埋土中や周辺部では内耳溝や軟質陶器の小破片が少量出土しており、これらは15世紀後半から16世紀前半頃の様相とみられた。
