下新田中沖II遺跡

民間宅地造成工事に伴う埋蔵文化財発掘調査報告書

前橋市埋蔵文化財発掘調査団

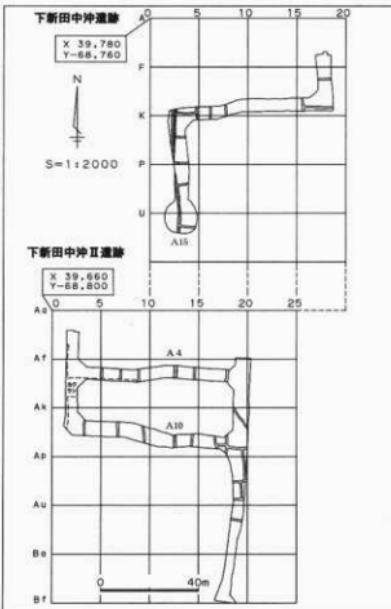
第6図 大畦畔検討図

- 4号畦畔の中心座標値(X 39,634.733m・Y -68,749.439m)と10号畦畔の中心座標値(X 39,606.233m・Y -68,749.439m)を結ぶ直線は実測の結果、座標北軸から僅か21分程度の東偏でほぼ正位に近いことが判明した。この両畦畔は規模から見て南北の大畦畔と考えられる。両畦畔を延長すると、本遺跡の北約54mにある中沖遺跡で検出された15号畦畔(大畦畔)に連結する。従って中沖遺跡の15号畦畔と本遺跡の4・10号畦畔は、南北の一連の大畦畔と考えられる。(第6図参照)
- その他の南北に走行する畦畔はこの大畦畔と平行しておりこの地域の地割りに大きく影響していたものと考えられる。
- 段田用水の南側及び本遺跡北に接する幅員約2mの現在の馬入れ道付近に東西の大畦畔が存在する可能性があり、さらに県道前橋・長瀬線付近には南北の大畦畔が存在する可能性があると考えられる。(第7図参照)
- 今回の調査では東西方向の大畦畔は検出できなかったが、本遺跡は条里制の名残をとどめていると考えられる。

南北に走行する1号～6号まで6畦を検出した。座標軸とのずれは僅少であった。このうち4号畦畔は幅、高さなどの規模から大畦畔と考えられる。

南北に走行する畦畔7～11・13・15・17・18号の9畦と東西に走行する畦畔14号の10畦を検出した。いずれの畦畔も座標軸とのすれば僅かである。このうち10号畦畔は、幅、高さなどの規模から大畦畔と考えられるものである。検出した畦畔はいずれも押し潰された扁平の台形状を呈しているが、遺存状況は概ね良好である。畦畔の作設位置は、2区と同様に水田区画の規模・標高と傾斜方向を勘案して決めたと思われる。また、11号水田中央部からやや東により、浅い溝状の条痕2条を検出したが、その原因、用途は不明である。

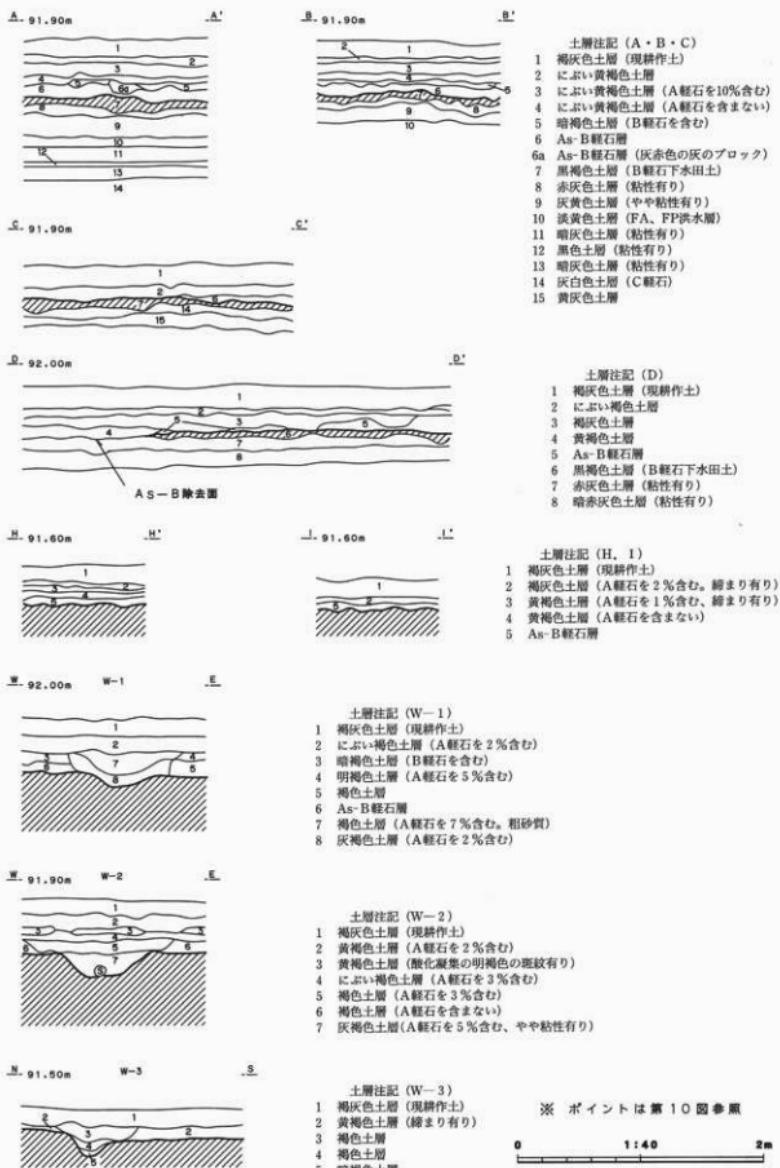
第9図 セクション・エレベーション図

搅乱は、壁面（第9図：セクションD）から考察するとAs-Bを取り除いたとみられる痕跡がある。また、As-Bを除去する際、B下水田の耕作土まで搔き取った様子も窺える。Aj-2からAk-2グリッドにわたるAs-B除去面は、B下水田土壤直下の土層が現れて凹凸があり、B下水田と同じような様相を呈している。この面の標高は、約91.40mでB下水田面よりも5cm程度低い。As-Bを取り除いた時期を確定する資料は乏しい。

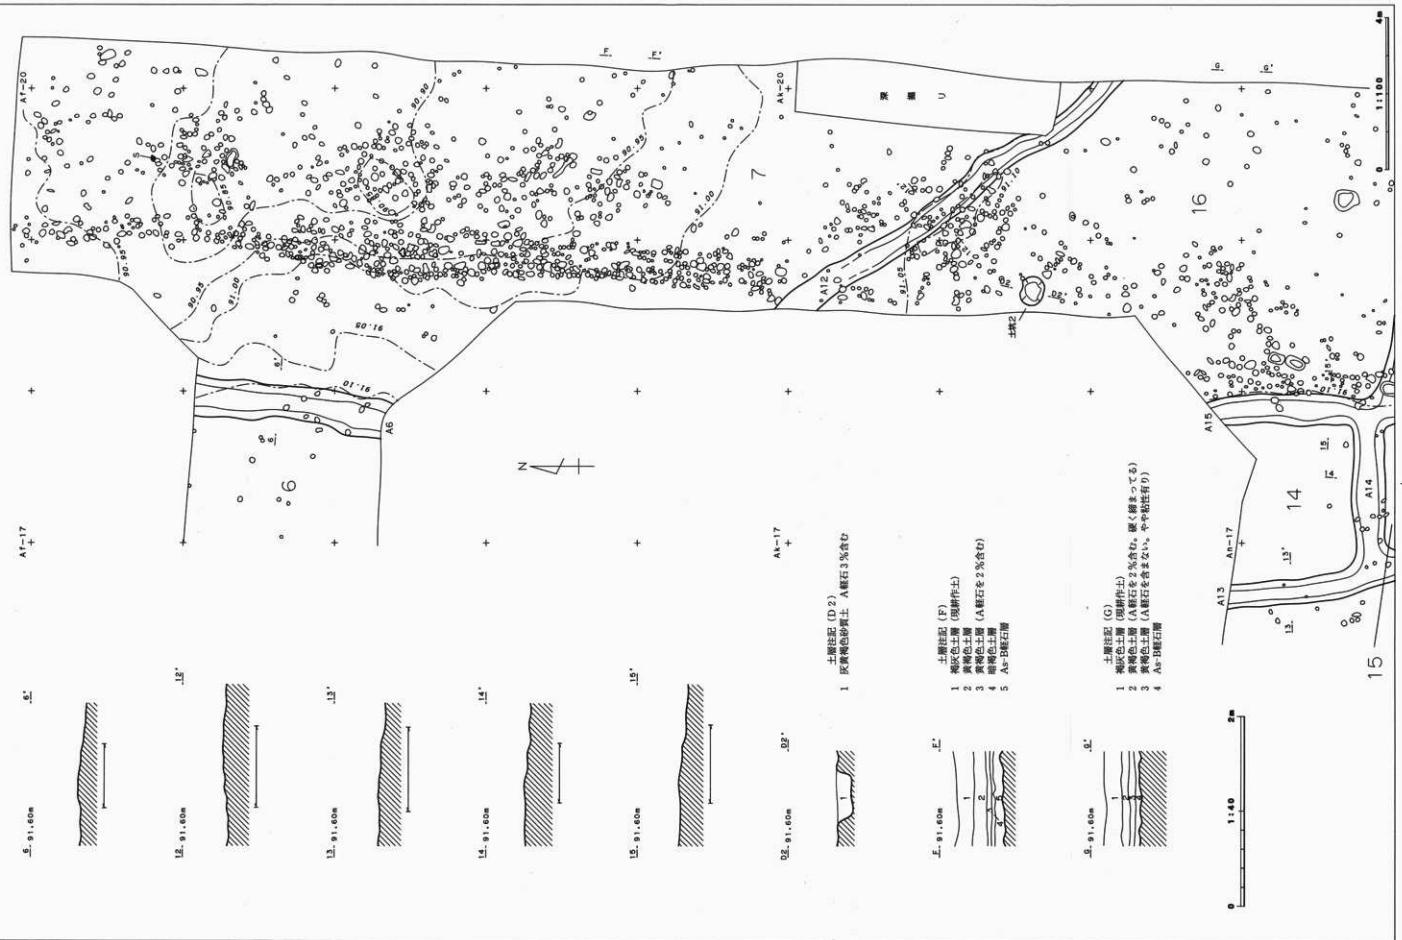
第10图 6・7・14-16号水田測圖

水田面の様相は7号水田と16号水田を除き小穴と足跡がまばらに見える程度である。7号水田と16号水田は、湿地状で、特に7号水田は北部分が落ち込んで窪地になっている。この二面の水田面は、人の足跡や牛馬の足跡が重複し深く踏み込まれている。このような足跡の列が7号水田と16号水田を南北に横切った形になっている。この列状の足跡と並行して約3mの範囲内に小穴や足跡が集中して続いている。水田面は踏み荒らしたという感がある。

北側の7号水田から南北方向100mの間に16号から22号水田まで8面の水田を検出した。水田面の標高は、7号水田を除き91.10m前後となっている。7号水田は、標高90.90m～91.00mと他の水田面より水田面が15cm程度く窪地状を呈している。

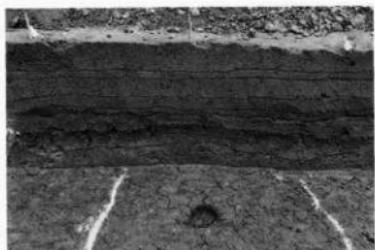
検出した畦畔は、押し潰された扁平な台形状を呈しているが、遺存状況は概ね良好である。畦畔の築造状況を調べるために2・3・4号畦畔を断割した結果、B下水田の下層部を削って畦畔の原形を作り、B下水田の耕作

2号畦畔の断面

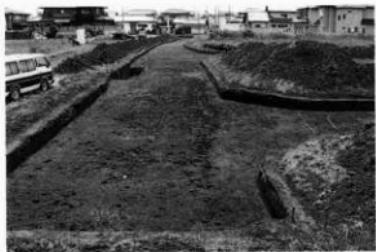
列状の足跡（7号水田）

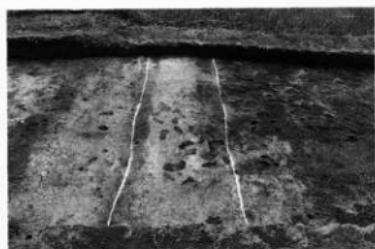
4号畦畔（大畦畔）

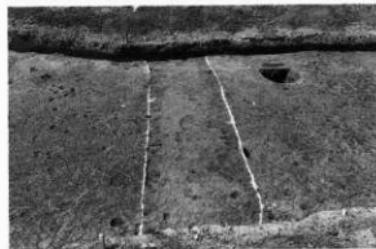
10号畦畔（大畦畔）

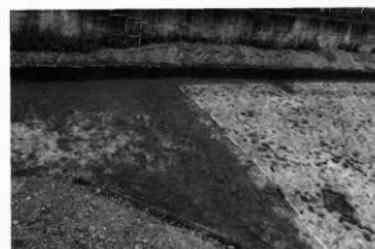
As-Bの除去地（Aj-k-2グリッド）

出土遺物は、この面に洪水時に流れ込んだと考えられる土師器の小片2点と近世の物と見られる碗の底部片1点である。遺物に新しい物があることと壁面のセクションの土層に亂れがないことから現在の水田開発に関係しAs-B層とともにB下水田土壤までを動かしたと考えるのが妥当ではないだろうか。

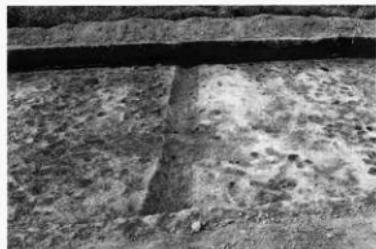
W-1とW-2は、As-B層を切って掘り下げている。溝内堆積土層にAs-Bが混入しているので近世の溝と考えられる。

溝1 (W-1)

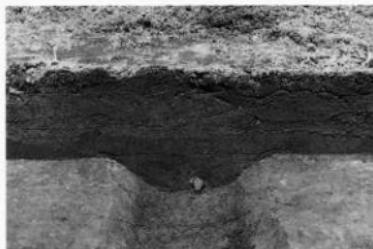
溝2 (W-2)

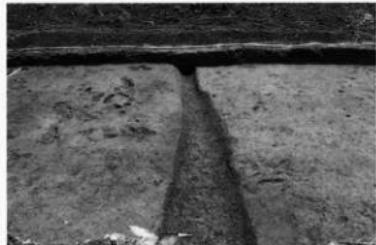
W-3は、現耕作土直下を掘り下げている。堆積土は現耕作土と類似する層であることから現代の溝を埋めた跡と考えられる。遺物は、W-2から土師器片、近世陶器片(茶碗)、瓦質土器片(焰烙)が各1点出土した。

溝3 (W-3)

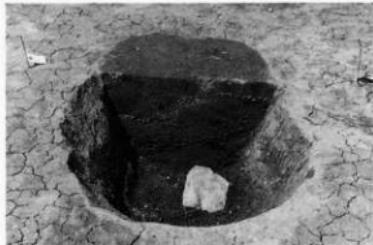
があった。2基の土坑はいずれも水田面を深く掘り込んでいる。土坑内の堆積土は、As-Bより上の土層と同様の褐色土や、As-Aの混入した土であることから近世の遺構と考えられる。

土坑1 (D-1)

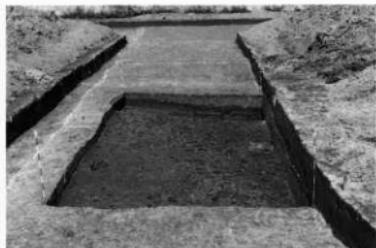
平安時代水田下の第2面の遺構確認のため2区の2号水田から3号水田内で、東西7m、南北3.6mの25.2m²を掘り下げ調査したが遺構の存在は認められなかった。また、7号水田内の深掘りの断面調査でも遺構は存在しなかった。

第2面確認調査区域
