# 松本城大手門枡形跡

— 発掘調査報告書 —

松本市教育委員会

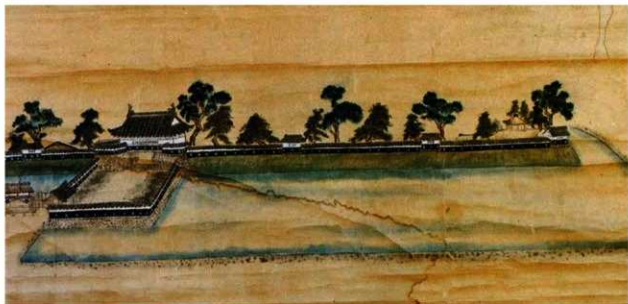
写真6 松本城見取り図に描かれた大手門枡形 (松本市立博物館所蔵)

二の門は西向きに開く門である。様式などの詳細は不明であるが、後藤新門が明治30年(1897)に明治初年の状況を想いおこして描いた原図をもとに着色されたとされる『松本城見取り図』には、薬医門の形式が見て取れる。二の門を入ると枡形の空地になっていた。この枡形は約220坪あり、松本城にある3カ所の枡形(黒門枡形・太鼓門枡形・大手門枡形)の中で最大規模であった。枡形の周囲には石垣が積まれ、その上には屋根付きの土塀が巡り、枡形南東隅には、内番所が置かれていた。

枡形の北奥には左右に門台の石垣が積まれ、一の門が設けられていた。門台石垣には、総堀北側にある土塁と、その上にあった土塀が接続していた。門台石垣の上には、櫓門(太鼓門や黒門と同様)形式の一の門が設けられていて、規模は桁行10間5尺、梁間は5間あった(太鼓門は桁行10間、梁間3間半である)。絵図資料などをみると、一の門・二の門・土塀の屋根には瓦が葺かれていたことが見て取れる。一の門を通り北へ進むと、三の丸内の武家屋敷が位置する大名町通りへと通じていた。

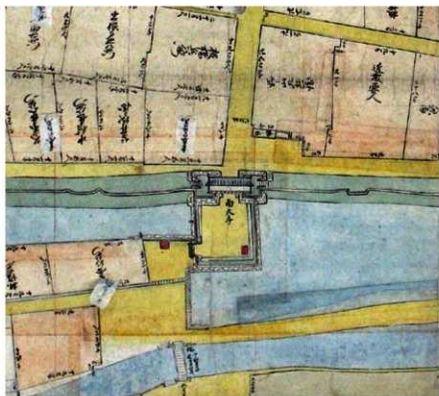
写真7 享保十三年秋改松本城下絵図(松本城管理事務所所蔵)

大手門枳形の周囲には石垣が積まれており、「南大手」と記載されている。大手門枳形の二の門は、薬医門のようである。

赤い印は番所で、枳形内に1か所、二の門西側に1か所見られる。

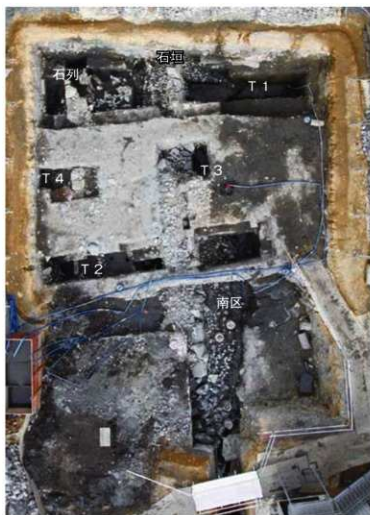
写真14  
調査区の配置

トレンチは、地下レーダー探査の結果や、絵図（『享保十三年秋改松本城下絵図』）と現在の都市計画図との重ね合わせから、大手門枳形石垣の位置を推定し、それに直交するように東西方向に、2本設定した。トレンチ1・2はそれぞれ調査区の北端と中央に設定し、石垣と総堀の検出を予想した。さらに石垣の残存状況を把握するために、トレンチ1・2の間に南北に伸びるトレンチ3を追加した。また、トレンチ1の西端に石列を検出したため、その石列の続きを確認するために、トレンチ4を設定した。南区では、西半が旧商業建物により、遺構が破壊されていることが予想されたため、東半を面的に掘り下げ、トレンチ5とともに攪乱と石垣の残存状況を確認した。

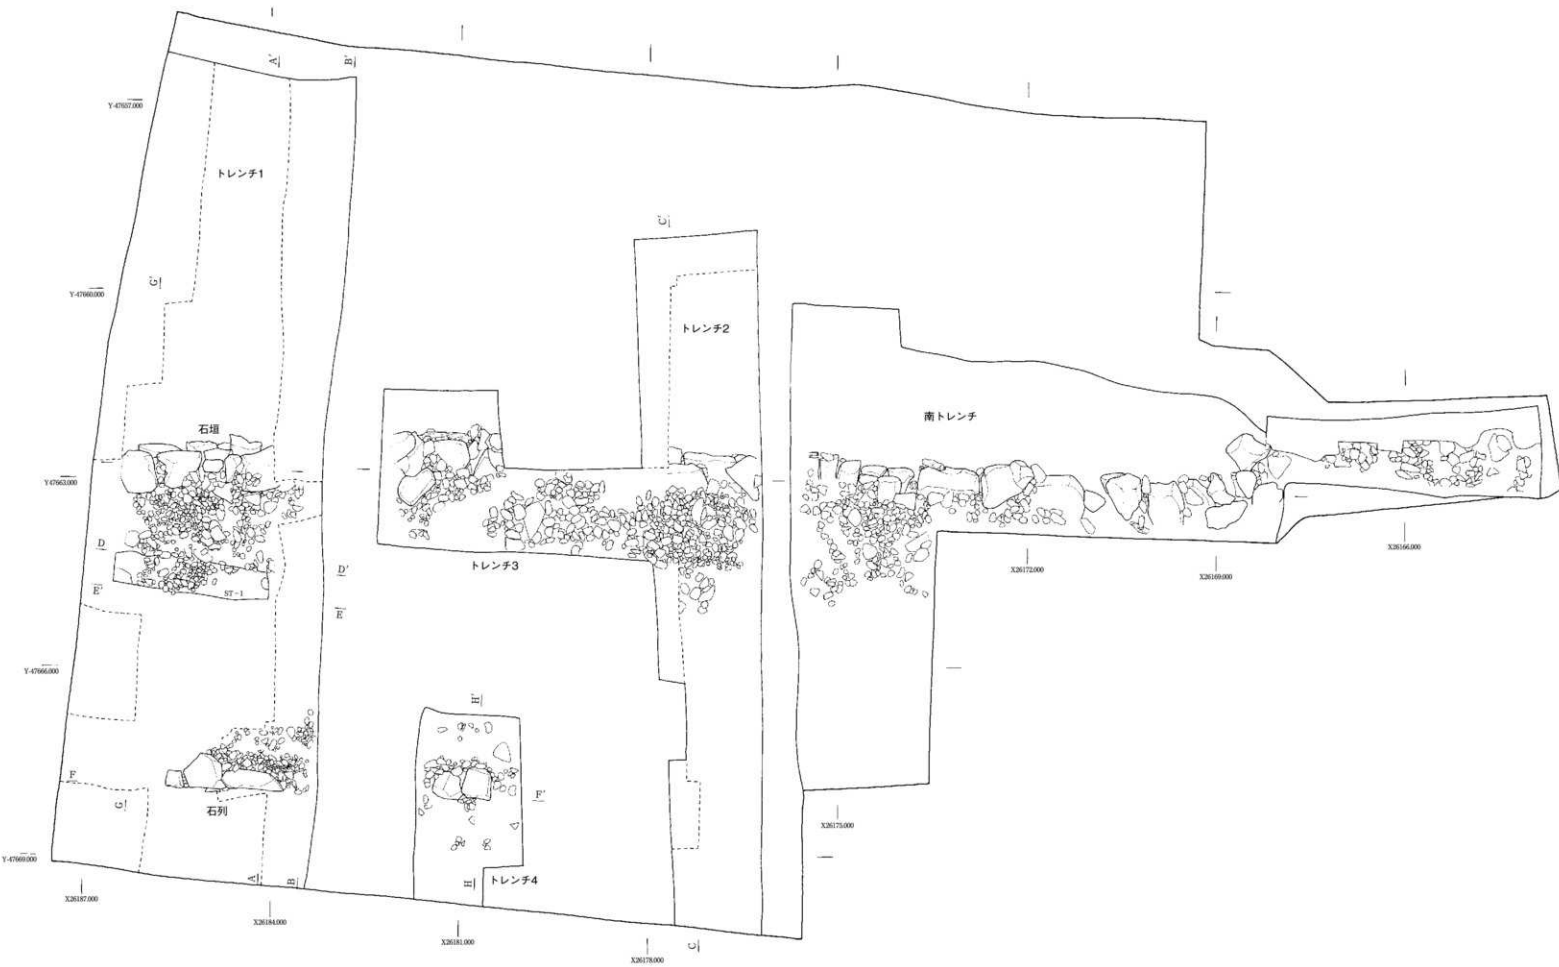
第5図 遺構全体図

大手門枳形跡の残存状況や位置・構造を確認するため、トレンチ1～4及び南区トレンチを設定し、調査を行った。この結果、大手門枳形の東端を区画する石垣と石列、および総堀跡が確認できた。以下、発見された各遺構について記述する。

トレンチ1・3と南区において、調査区中央部分に南北19mにわたって直線的に通る石垣列が発見された。石垣は、現地地表下1.2～1.5mにおいて、築石2段と基底部の根石1段の計3段が確認された。地表面から石垣検出面までの間は、近代以降の攪乱層である。発見された石垣残存高は、最大1.7mを測る。この石垣列は、東側に石垣面、西側に石尻が向く。築石の幅は0.5～1mで、石垣小口から石尻までの控え長は比較的短く、50～70cm程度のもが多い。それぞれの築石には矢穴が全く見られず、自然石を活かして積む野面積の手法が用いられている。

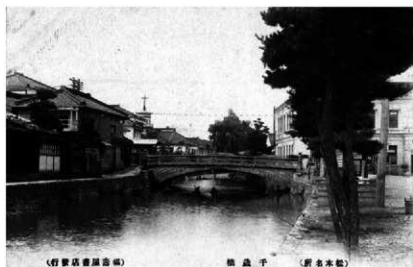
写真22 明治42年(1909)頃の千歳橋(大手門門台石垣が転用された石橋)を写した絵葉書。右側木の奥の建物は松本郵便局(明治22年施工)、橋の奥には開智学校が見える。両建物ともに立石清重の設計・施工である。(文献2)

明治維新後の明治4年(1871)頃には、大手門の取り壊しが行われた。取り壊された後の様子は、『明治6年 筑摩県博覧会の錦絵』(1873・写真20)の中に、大手門跡として門が無く門台石垣のみが描かれている図に見て取れる。明治9年頃には、門台の石垣も取り壊され、その石が使われて大手橋が石橋となり、千歳橋と改名された。明治11年、四柱神社建設が許可となり、大手門枳形東側にあった総堀が払い下げられ、埋め立てられている。明治13年(1880)には四柱神社御幸橋に、大手門台の石垣が利用された。また、明治11年(1878)には、本町南端の緑橋の架け替えに際し、大手門台石垣が利用された。明治13年に描かれた『明治十三年六月御巡幸松本御通図』(写真21)の明治天皇行幸の錦絵では、門台石垣は無くなり、東に四柱神社、西に警察署・電信局・本願寺が建設されている。総堀もほとんど埋め戻され、わずかに四柱神社南側に残るだけとなっている。

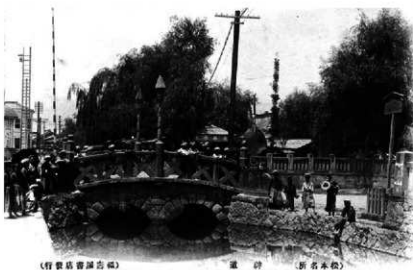
写真23 明治43年頃の御幸橋を写した絵葉書。大手門の門台石垣が利用された。(文献2)

明治13年6月24日、明治天皇の行幸で、行在所(新築された神道事務局)に向かうため、行幸橋(みゆきばし、現在は御幸橋の字をあてる)を渡り初めた。千歳橋と同様に、大手門の門台石垣が利用された。設計は河野百壽、橋の両側に刻まれる御幸橋の文字は、ときの裁判所長・判事であった脇屋菊外の筆によるものである。

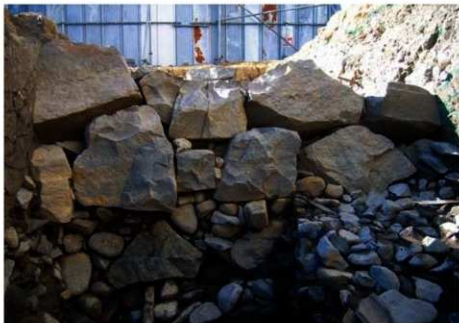
T1 石垣前面瓦出土状況  
（東から）

石垣から東側部分では、総堀の掘り方とそこに堆積した埋土が観察された。築石小口面から東側1.2～1.5mの範囲には、瓦や木製建築材などの遺物が集中して出土した。特に瓦が多く、約500点の出土点数があった。これらの瓦は、すべて本瓦葺で棧瓦は出土していない。この遺物集中箇所出土層位をみると、上層に瓦・建築材が集中する遺物包含層があり、その下層に破砕された礫層、その下部に再び遺物包含層がみられた。瓦は、おそらく大手門枳形の門や土塀の屋根に載せられていたものとみられ、破砕礫は石垣の裏込めに使用されていたものに類似している。このことから、この遺物集中地点で出土したものは、明治期に大手門枳形の門や土塀などが破却された際に投棄されたものと考えられる。

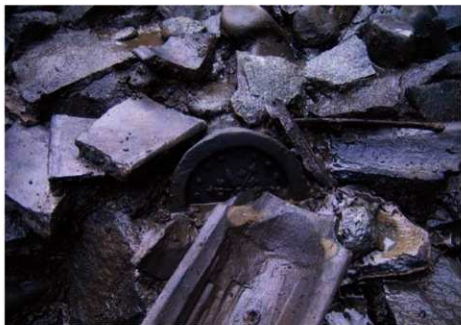
T1 小礫面立沢瀉文瓦  
出土状況

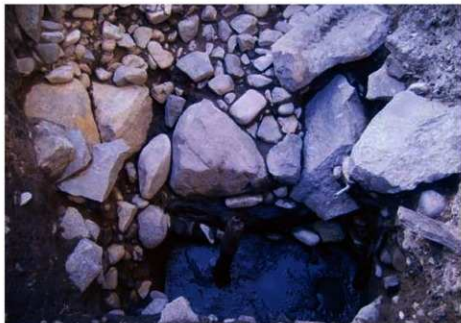
T3 根石・胴木検出状況  
(東から)

築石と築石の間には、間詰石として割石が詰められていた。石垣の裏込は、幅1.2～1.5mの範囲に拳大の礫が入れられており、そのほとんどが荒く割られた割石である。トレンチ3の東端では、根石の下に胴木が敷かれているのが確認され、根石の下部には破砕されていない拳大の円礫が詰められていた。この礫は、石垣裏込めの破砕された礫とは形状が異なり、根石下部のグリ石と考えられる。

調査の所見から、石垣の構造については次のように考えられる。胴木の上に根石を置き、その下部は根固め用のグリ石（円礫）で充填している。根石の上には築石を積み、築石の石間には破砕された礫を用いた間詰石が入れられていた。また築石の背面には、破砕礫を用いた裏込めが詰められていた。
