蛇穴山古墳調査概報

文化財環境整備事業にともなう発掘調査

前橋市教育委員会

1976.3

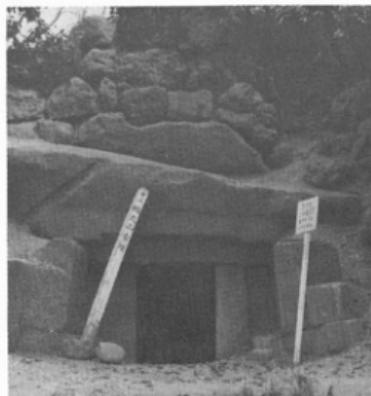
挿図1 石室入口 調査以前の状態

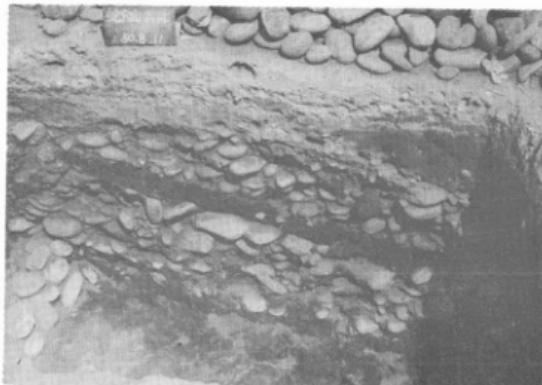
插図3 Aトレンチ東側断面の状態

(i) 地層：東側の地層断面を観察すると、擾乱層と地山との二つに分けられる。擾乱層（I層）は南で約70cm、北で150cmの厚さに堆積し、コンクリート塊・瓦片・新しい

陶磁器片・鉄片等を含んでいる。その下にB軽石を含む層が北で35cm、南で115cmの厚さに堆積している。この層は葺石に用いられたと思われる扁平な礫層と礫のない層に分けられる。礫のない層（Ⅲ—1層）は、前庭の南を限る境界石列から8.80mの地点でB軽石（浅間山軽石=1108年〈天仁元年〉又は1281年〈弘安4年〉噴出と考えられている）を含む層を北傾斜に切った巾430cm、厚さ20~55cmの溝状の中に堆積している。底はレベル原点より-203cmを計る。B軽石を含む礫層は南へ20度の傾斜をもって堆積している。下位の礫層（Ⅲ—2層）には純粹なB軽石が含まれており、厚さ南で30cm、北で60cmに堆積し、その底はレベル原点より-223cmである。この層上に20cmのB軽石の純粹層（Ⅲ層）が堆積し、再びB軽石を含む石の層（Ⅲ—2'層）が北側20cm、南で55cmに堆積している。葺石根石より内側の墳丘部においても上記のような後世の擾乱等が地山にも達しており、盛土と考えられる層は認められなかった。しかし、自然堆積と考えられる次のよう層が確認できた。白い浮石FP（二ツ岳軽石=600年前後頃の噴出と推定されている）を含む黒色土（N—1層上面レベル原点より-151cm）が約10cm堆積し、その下にC軽石（浅間山軽石=4世紀頃の噴出と考えられている）を含む黒色土層（N—2層）が10~20cm堆積していた。一方葺石根石より外のB軽石を含む礫層の下は状況が異なり、厚さ15cmの水成堆積による赤褐色の砂質ローム（Ⅲ—4層）があつて、地山の黄色砂質ロームとなっていた。

(ii) 遺構：葺石は境界石列の南端より8.80m（この石列は南にふくらんだ状態であり、前庭の左右側壁の先端を結んだ線から計測すると9mとなる。）の位置に、黄色砂質ローム直上に根石（レベル原点から-221cm）を据えている。長径20cm厚さ10cmほどの扁平な河原石を45度に据え、35度の直斜状に葺き上げている。現状で小口積みの石積みが2~3段残っているのみで直上および裏込め部分はB軽石を含む層となり荒れている。根石小口面の並びは、石室中軸線と87度の開きをもつていている。

葺石根石の外側は110~130cm巾をもつて12度の傾斜面となり、その外は34度と急に落ち込んで平坦になる。最も深い部分でレベル原点より-267cmを計る。その先は未発掘のため不明である。

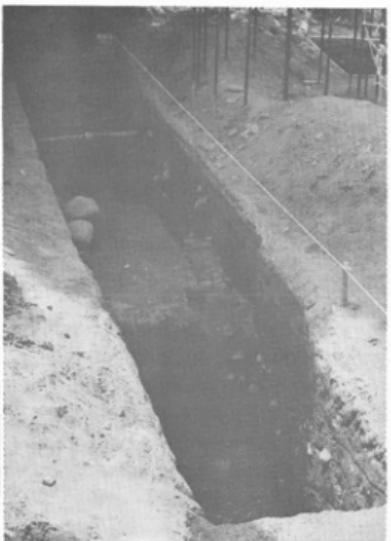
(i) 地層：B軽石を含む層を中心に3層に分けられる。校庭を整地する際に客土された土が60~110cmに堆積し、その下に白色粘土を含む黄褐色土と砂層がレンズ状に堆積する(Ⅰ層)。二次堆積のB軽石を含む粘性のある黒色土層と砂層(Ⅲ-2層)が堀を埋める様にレンズ状に堆積する。巾9.90m、最も厚い所で1m(レベル原点より-276cm)を計る。この下に堀の外周側では粘性の強い黒色又は褐色の「のろ」層と砂層(Ⅱ層)になる。この層中からも陶器片が出土する。最も深い所では堀の底に達しており、厚さ160cm(レベル原点より-345cm)を計る。その下に水成堆積による粘性の強い黒褐色土層(Ⅲ-3層)が堆積している。これは墳丘側のみに認められ、墳丘に近い部分には葺石に使用されたと思われる10~20cmの河原石が混入している(Ⅲ-3'層)。この層を排除すると墳丘側に葺石が発見され、それに連続して堀が認められた。

(ii) 遺構：トレント南壁より90cmの位置に東西に走る葺石根石(レベル原点より-200cm)が白い軽石を含む黒色土に据えられていた。小口積みにされた葺石(比較的大きなものは横を出す)は長径15~30cmの河原石を36度に据えて、29度に葺き上げられていた。現状では、根石より垂直距離で55cm、8~9段が残存していた。根石小口面の走りは石室主軸に対し90.5度の開きをもっている。

葺石根石より外は浮石を含む黒色土が北へ11度の緩傾斜で続き、135cmの地点から30度の傾斜で堀となっている。

堀は切り込み面より垂直距離で124cm下がって底(レベル原点より-345cm)になる。底は根石より9.60mの地点において30度の傾斜で立ち上がりをみせたが、日数等の制約でその外縁を確認することはできなかった。

挿図4 Cトレンチ葺石および周濠

周濠は、Cトレンチのみに確認されたが、A・D・Fトレンチにおいても、周濠の内周の落ち込み部が確認された。しかしCトレンチにおいては、堀の底に達するまで近世陶器が出土している。周濠の内周落ち込み部は、次のような共通点を持っている。下段葺石から巾30~135cm、傾斜約11度の土からなる基底部があってその外に周濠が構築されている。しかも周濠の内側の傾斜も約30度と共通している。地層の点からも前記のように、A・F・Cトレンチについては墳丘構築時のもの

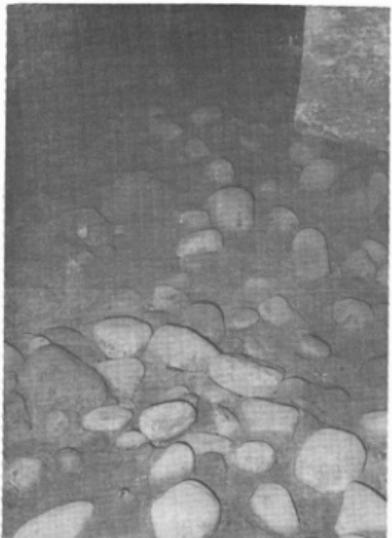
插図5 玄室内石敷

今回の石室調査は石室内第1基線の西半分の排土作業から着手した。玄室は原点より-10~-15cmの辺に大きさ10~15cmの河原石が敷かれていたが、全面に敷きつめられた状態ではなかった。このため、この面までは全面を掘りさげ、第1基線の西で玄門寄りの50cmの範囲は、さらに掘りさげた。そこでは-25cmから寛永通宝が出土しており、この付近までは攪乱が見られる状態であった。さらに-95cmまで掘りさげたが、そこには径5cm前後と径15cm前後の河原石の円礫がつめられていた。天井石・壁石等の削りかすとみられる石は-10~-40cm付近で多く見られた。また、玄室内壁面には漆喰の痕跡がみられるが、今回の排土作業により、奥壁の漆喰下端が部分的に明確になった。その状態は右壁との接合部で基線から-5cm、30cm中央へ寄り-4cm、70cm中央へ寄ったところでは-1cmとなっている。これより中央の部分は前述の牛伏砂岩があるため調査できなかった。

- ① 排土作業の結果あらわれた-10~-15cmの河原石の敷かれている面は、床面直下の状態と推定される。
 - ② 奥壁に見られる漆喰の痕跡下端は当初の床面に近い状態とみられる。
 - ③ 後述のように粗石面を床面として、玄室各部を計測した場合、その計測値が、30cmを1尺とする唐尺できわめて誤差なく換算される。

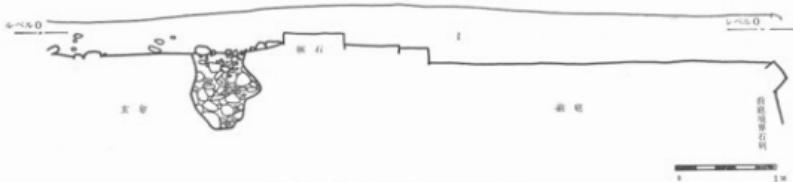
補図6 李室・前庭の基線下断面図

墳丘南の下段葺石根石と玄室奥壁との距離は17.4m、奥壁から墳丘北の葺石根石とは21.7mを計る。又、前庭部境界石列とは9mを計る。断面からみると、玄室床面(レベル原点から土0)から現存する最高位の葺石上端は116cm下位にあり、墳丘構築面は推定162cm下位にある。しかるに玄室左袖の部分に入れたトレンチ(挿図6)の観察によれば、レベル原点より10cm低位に石敷があらわれ、その下に径3~23cmの基礎構造の礫層となる。礫層は85cmの厚さまで確認されたが、更に下に続いている様子である。確認した礫層の下端は、最上位にあるBトレンチ上位葺石上端より24cm高位にある。Bトレンチ上位葺石上端より24cm高位にある。

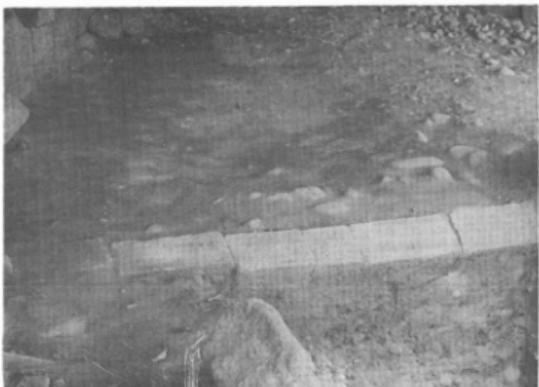
插図7 前庭境界石列付近

前庭部境界は、石材を方20cm前後、高さ23~46cmの直方体に削り、それを横にした石列で形成している。石材は、輝石安山岩を使用し、玄門、玄室を構築している石と同じである。石列は、前庭部西壁先端より、東壁先端に向い、4.50mまで現存し、中央部にやや厚みがみられる。東壁先端付近には、穴が掘られ、境界石列は完全に抜き去られている。

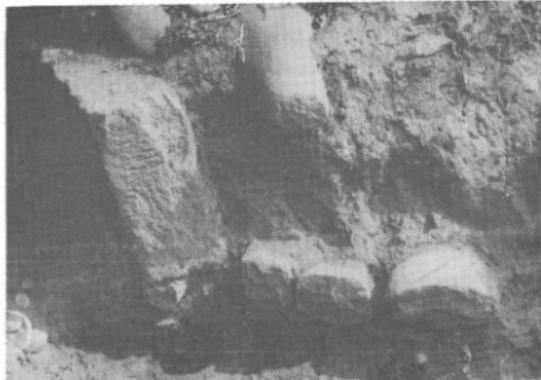
插図8 前庭右側壁先端および基石

牛伏砂岩が用いられ、この先端を結ぶ線上に、境界石列が並ぶ。特に、前庭部入口を示す牛伏砂岩は、蛇穴山古墳前庭部構築技法に重要な役割を持っていたと思える。

前庭部右壁端部も、根石を追って東に拡張した結果、三石の根石が東に直線に並び確認された。この石は、角閃石安山岩の削り石で、面を削り整えている。境界石列が抜かれている部分より、東に向ってゴミ穴が掘られ、三石以外の確認は不可能である。この穴からも庚申塔が多く出土しているが、三石は、石材・加工技術の面から見て、葺石根石と見て間違いないであろう。

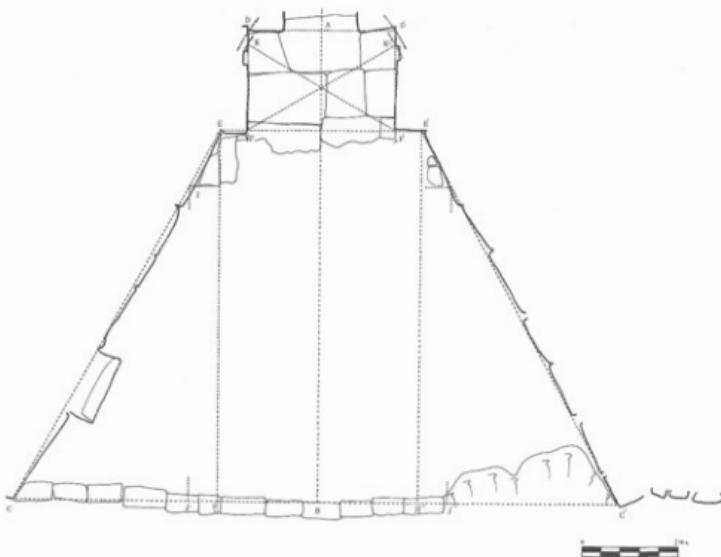
插図9 前庭部平面実測図および企画図

前庭部各部について、計測すると表5のようになる。

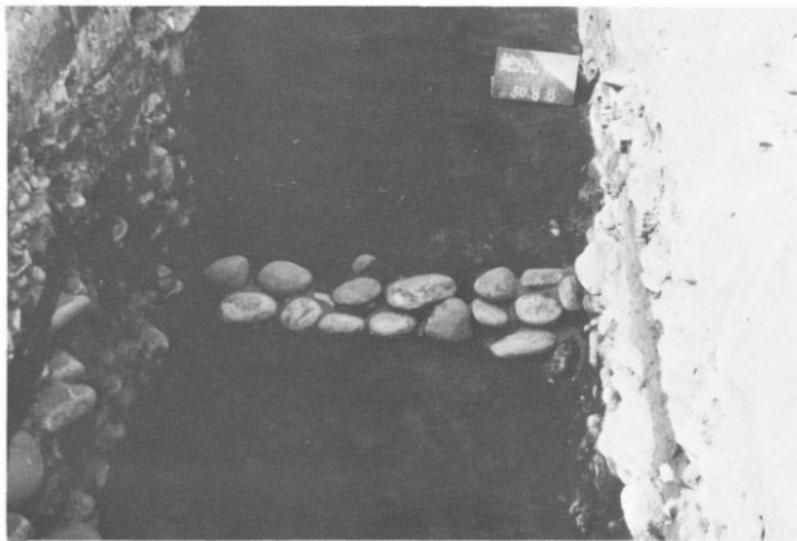
2. A トレンチ葺石

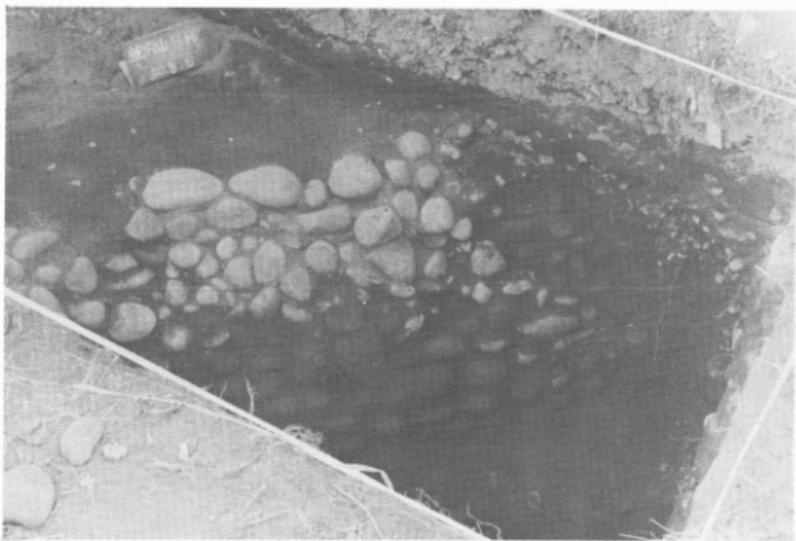
3. B トレンチ上位葺石

(ii) 遺構：トレンチの南部分に二段の葺石が発見された。高い方の葺石根石（レベル原点から-199cm）はトレンチ南壁東隅から西に走り、石室中軸線と91.5度の開きがある。石は長径約20cmの河原石を用いて、それを25度に据え、44度の傾斜に葺いている。現状では高さ80cmを計り、11~12段の石積みが残っている。根石より墳丘側240cmの所で地山が70度の傾斜で切り込まれていた。この切り込みと葺石との間にC軽石を含む暗褐色の埋土がされている。裏込めの石は認められなかった。

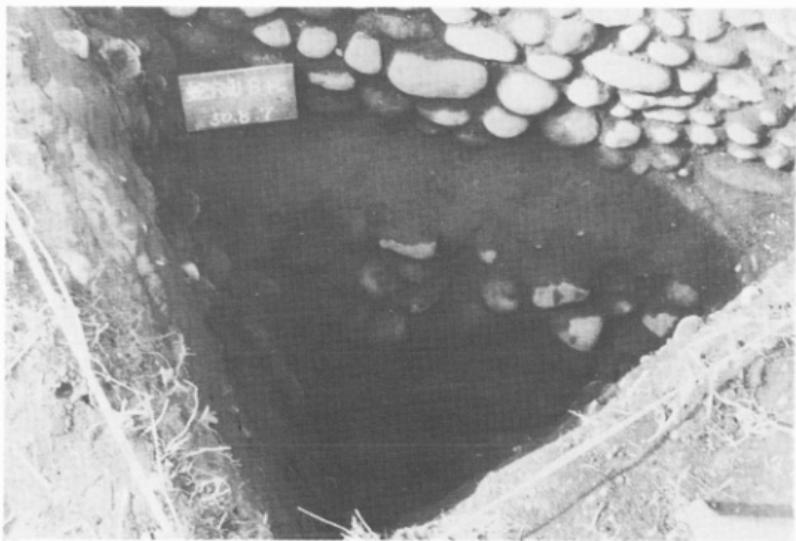
4. B トレンチ下位葺石

下位の葺石はテラス状の外縁に続き、根石は上位の葺石根石より外へ68cmにある。長径15~20cmの河原石を22度に据え、50度の傾斜に葺いている。現状では高さ35cmで5段ほどが雑然と積まれて

いる。しかし擾乱は受けていない事から、当初の状態を留めていると思われる。葺石の上端はレベル原点より-203cm、根石では-238cmを計る。上段の葺石同様裏込め石は認められない。根石小口面の走向は石室中軸線と91.5度の開きをもっている。

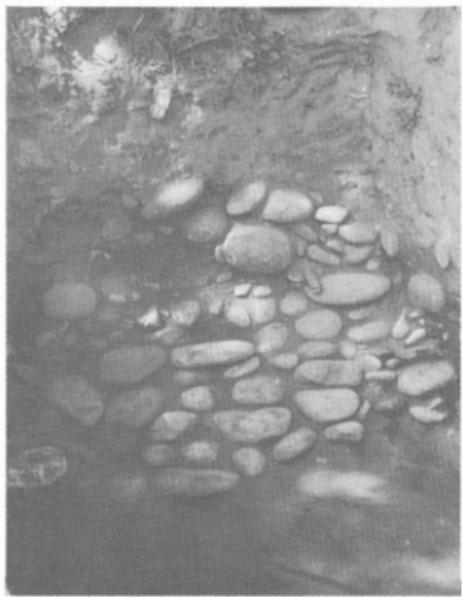
5.
Cトレンチ葺石

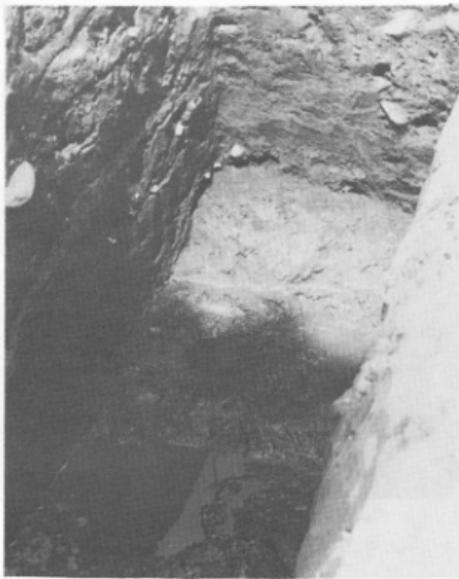
6.
Cトレンチ周濠外側立ちあがり

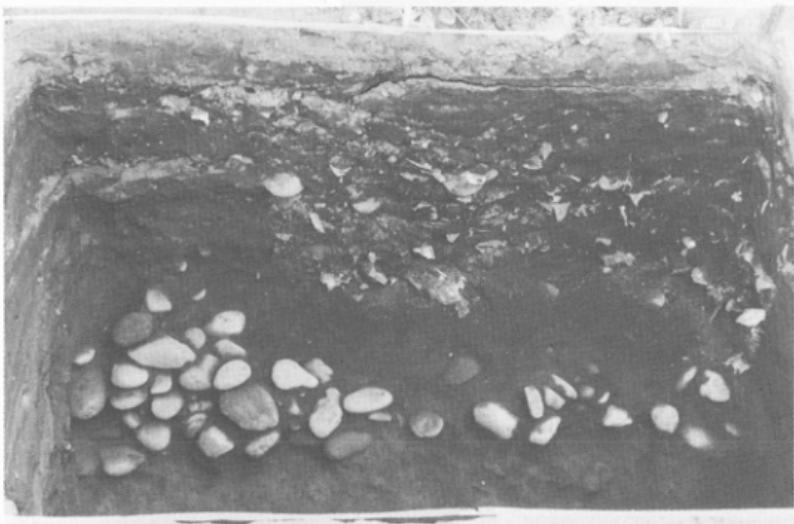
8. Eトレンチ葺石

(ii) 遺構：葺石根石がトレンチ南壁から89cmの位置に発見された。長径15～25cmの河原石を21度に据え、35.5度の小口積みとしている。根石は鉄分を含む硬いローム層上（レベル原点より-217cm）に置かれ、小口面を結ぶ線は石室主軸と90.5度の角度を計る。現状において、高さは35cmで4～6段の石積みが認められる。

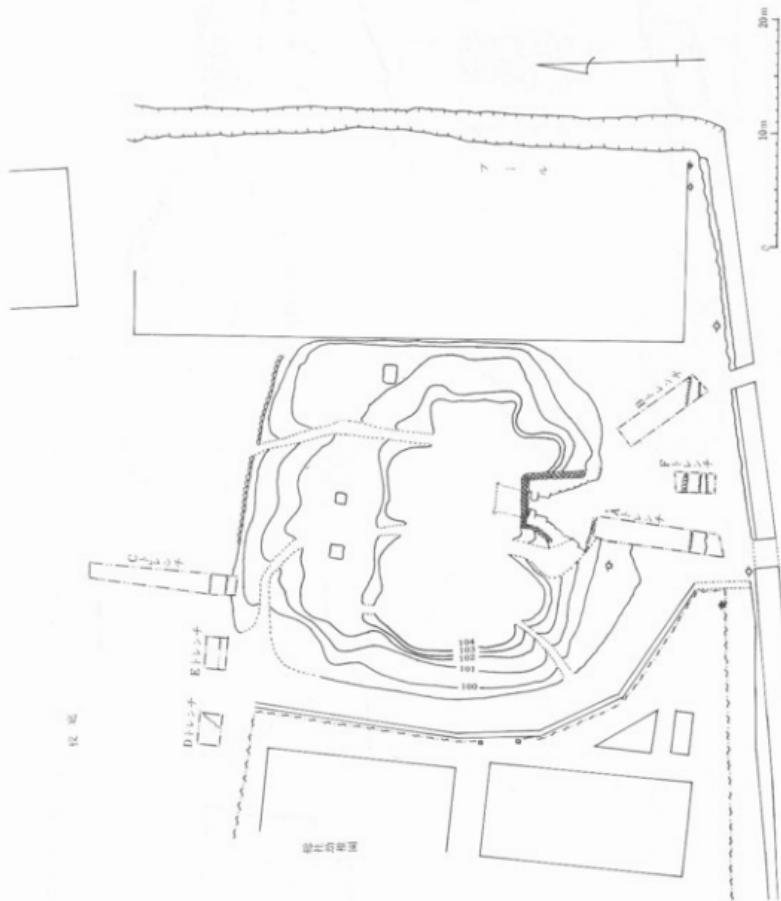
116 増丘現況図およびトレンド位置図

各トレンチで確認された遺構の形状および計測値（表1参照）と外形実測図（図16）をもとに墳丘の復元を試みた。

高麗尺を基準尺度として考えたが、次に高麗尺で復元した墳丘平面上の重要な部分を、現況図に重ねてみた(図16)、すると次のようない点が指摘できる。墳丘南において、前庭前の基壇上面は東西に長いテラス状を呈していたものと思われる。一方これは、基壇上の墳丘が東西に長くなる事を示している。又、石室を覆う墳丘の状態は、トレンチを入れてないため推定の域を出ないが、基壇上に少なくとも2段に築けていたものと思われる。すなわち、前庭側壁面の高さに關係をもつ盛土と、石室を覆う盛土とである。これは墳丘北および東において、奥壁中点から25尺(8.75m)付近に傾斜があり、その下が平坦になる。これは、石室を覆う墳丘と考えられないであろうか。ただし、石室より西の墳丘にはその段が認められず、現墳頂が奥壁中点より約13m西へ続いている事が問題として残る。

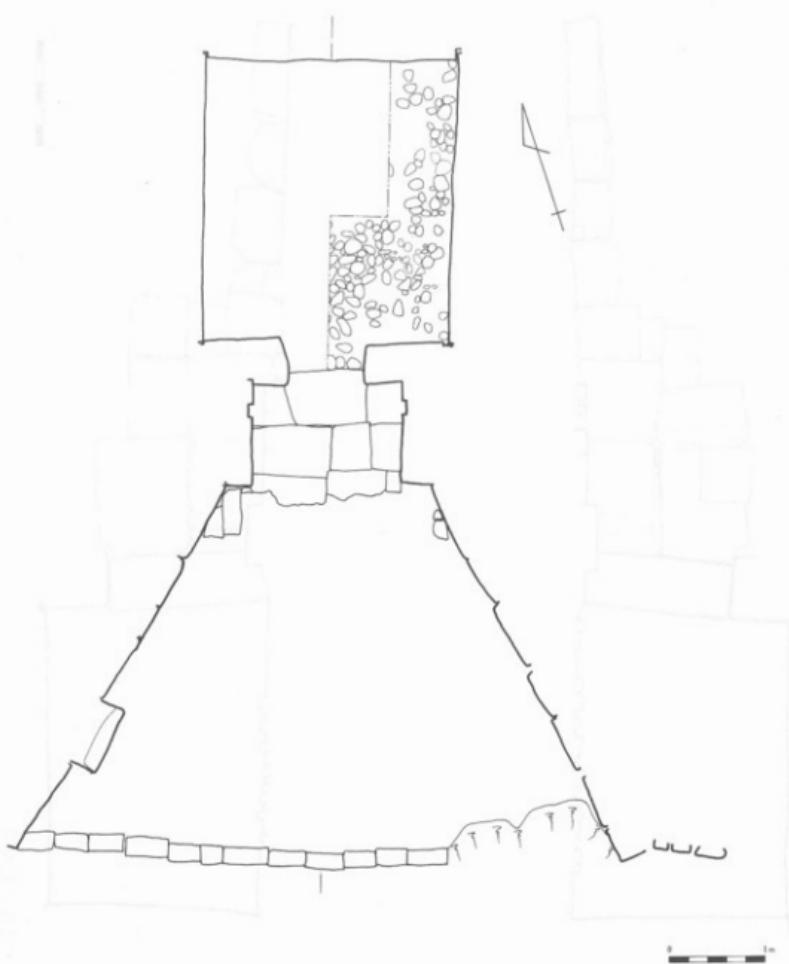
17. 石室・前庭の平面図

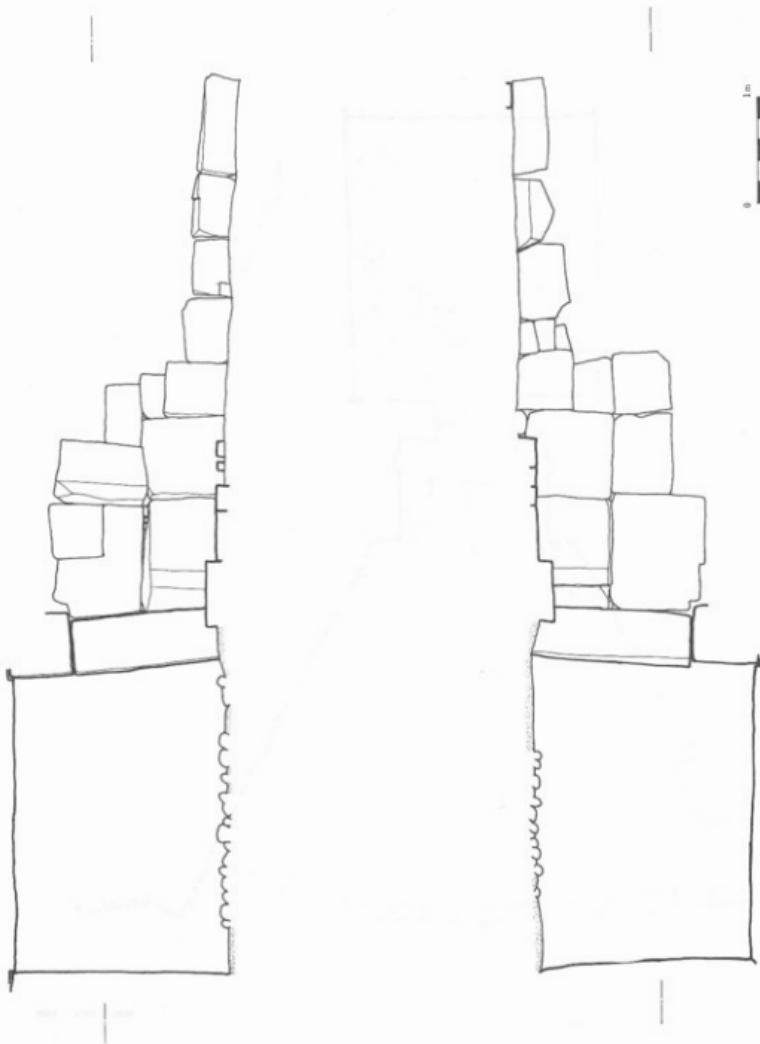
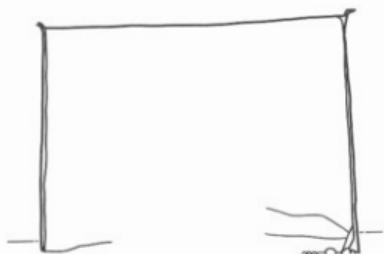
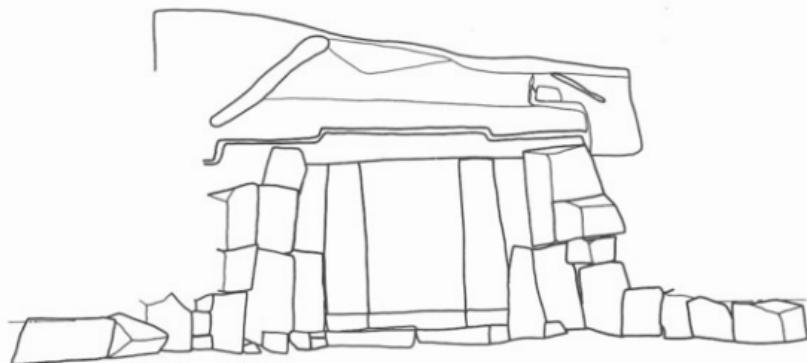
奥壁立面図

19. 奥壁および石室入口立面図

奥壁立面について見ると、天井石の両端の切りこみ面での巾は254cmあり、天井石は右壁で4cm、左壁で3cmの深さの掘りこみがあり、やはりL字形に切られている。奥壁と右壁との接合部をみると、右壁は天井石近の其端より+172
