山王廃寺跡第4次発掘調査概報

前橋市教育委員会

1978.3

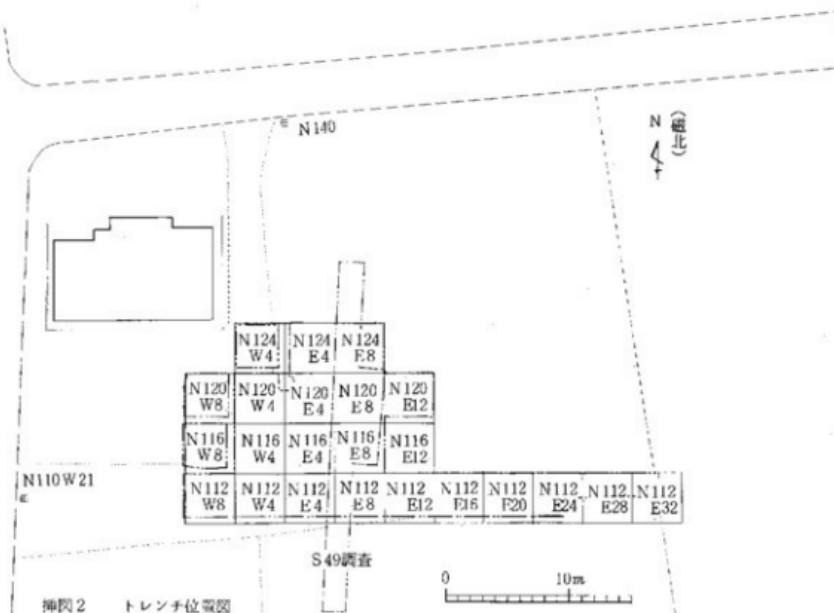
図2 トレンチ位置図

発掘調査にあたっては、昨年度第2次調査の一環で設定した発掘用基準杭を使用し区画を設定した。この基準杭は、塔心壁合利孔の中央から磁北にふりだしたもので、合利孔の中央を0とする南北線、東西線を軸線に4つの象限にわけ、東西南北の記号N・E・S・Wを用いて座標で各位置をあらわしている。たとえば、心壁の北30m東50mの地点はN30E50であり、心壁の南25m西15mはS25W15のごとくである。

本年度の調査対象地点はN 120 E 0地点を中心とする一帯であるため、まず、基準杭N90E 0、N 140 E 0からN 120 E 0の地点を求め、トランシットを90度ふり東西線をもとめ、トレンチの区画を設定した。トレンチの大きさは1辺4m四方を単位にしたが、4m四方の4すみのうち心壁から一番遠い地点の角の座標をとって呼称している。たとえば、N 120 E 4区とは、N 116 E 0, N 116 E 4, N 120 E 0, N 120 E 4の4点に囲まれた範囲であり、N 116 W 8区とは、N 112 W 4, N 112 W 8, N 116 W 4, N 116 W 8の4点で囲まれた範囲である。このようにして設定したトレンチは図2に示すとおりである。遺構・遺物等の記録処理はこの4m四方の区画毎に行なっている。また、レベル原点は塔心壁の上部である。このように塔心壁を中心とした座標で表わす方法、心壁を中心としたレベルの取り方は第3次調査までと同様である。

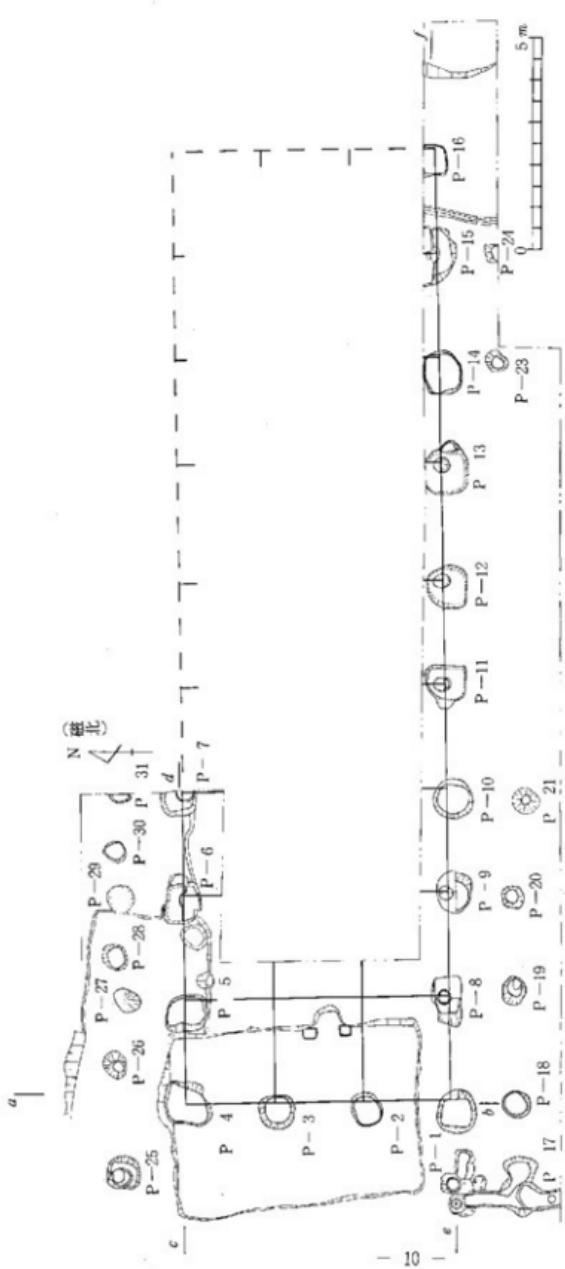
插图3 桩立柱建物跡

掘立柱建物跡　柱穴跡と推定されるピットはP 1～P 31までの31個が発見され、さらに堅穴住居跡に付属すると推定されるピットおよび柱穴跡かどうか疑問のあるピット等が15個発見された。P 1～P 16は掘立柱建物跡の一部とみられ、P 17～P 31もほぼ一群の柱穴跡と推定される。P 1～P 16は規則制があるが、このうち6個は堅穴住居跡と重複している。他の6個もIV層が確認されない地点でV層上面から掘り込まれ、残り4個がIV層上面からの掘り込みとも見られるが、III～4層の下にIV層はなくV層になっているので、このIII～4層も自然堆積かどうか疑問である。P 17～P 31も規則性が認められる。これらはIII層下のIV層上面あるいはV層上面が確認し得た掘り込み面である。これらより掘立柱建物跡の確認し得る掘り込み面はIV層上面であり、III～4層上面あるいはIII層中である可能性もある。また、P 1～P 16とP 17～P 31とは埋め土に多少相違のあるものみられる。

ピット-1～16は、遺構確認面がIV層あるいはV層であり、形状は矩形または円形をしている。大きさは最大が90×95cm、最小が61×61cmである。掘り形の底は、完掘していないピットもあるが、レベル原点から-90cm±10cmの位置にある。掘り形内の埋土すなわち根縛は白色粘土ブロックを混入する黒褐色土でピット-14を除き、すべて共通している。また、柱痕にはサラサラした砂質の黒褐色土層が埋まっており、前記の根縛の土層とは若干異なりを見せている。このような柱痕がピット-6～9、ピット-11～13、ピット-15の計8ヶ所に検出されている。

しかばね、3つの遺構について、塔心礎を中心とした位置関係を図上から把えてみよう。掘立柱建物跡の中心（身合の梁行および軒行の中心を通る軸線の交点）は磁北の北115.2m、東へ15.7mにある。これを中心に梁行走向が磁北-1度5分一西の身合9間×3間の掘立柱建物跡が位置している。礎石群Bは、その平面形は宅地等により明らかにされてないが、昭和51年度検出した東端に南北（磁北-5度5分一東）に並ぶ3つの地形とその跡は、伽藍の南東隅から北への地形である可能性が指摘された。この伽藍の南東隅の地形は、塔心礎から約36mの位置にあたっている。これは、1町（108m）の3分の1に等しい数値である。ところで掘立柱建物跡の身合中心は塔心礎から115.2mの距離にあるが、南側は塔心礎から約110mの位置であることを思うと、掘立柱建物跡は、塔心礎から一町（108m）の位置に、礎石群Bは一町の3分の1の位置にはあたるのである。

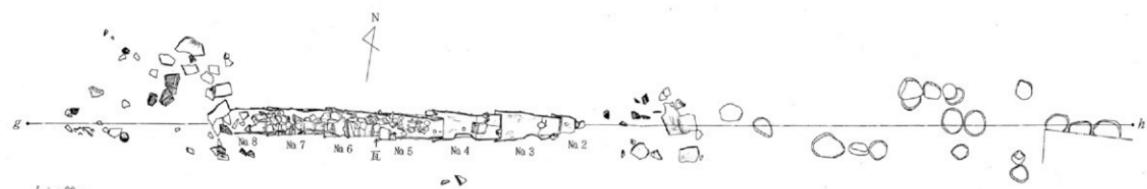
図4 内間壁軸用施設平面及び断面図
須器① ② ③
①: 黒褐色砂質土、中に黄色粘質土がブロック状に多く含まれる。
②: 黑色砂質土、砂粒の純粋層が部分的に見られる。
③: 黒褐色粘質土。

円筒埴輪転用施設跡　円筒埴輪を排水用土管状に設置した施設跡が発見された。これはIII層下のIV層あるいは場所によりIII層下のV層上面から掘り込まれ、断面略円形の上部約1/2をIII層に出す状態で敷設されていた。確認し得る設置の最上面はIV層上面である。

7個体の円筒埴輪の内、6個体が完形または原形がわかる程度に復原できた。原形のわかる6個体の器高は70cm前後、口径約32cm、底径約23cmである。このような大きさの円筒埴輪が、西に径の大きい口縁を向け、そこに径の小さい底部を約10cm差込んでつなぎ、東-8度-北の走りで約3.9mにわたり一直線に敷設されていた。つなぎ部分の調節には布目瓦の破片または河原石を使用しているが、その隙間に粘土等を詰めた形跡はない。また、透孔を下にして敷設したものもあり、その場合にも孔を塞ぐ手立てはしてなかったようである。一部の破損もなく発見された埴輪はないが、上部が割れ落ちた状態で発見されたその内部には黑色砂質土が充填し、底には黒褐色粘質土が1~5cm堆積していた。いずれも水の影響によるものと考えられる。この円筒埴輪は、IV層を幅約35cm深さ約14cm断面「U」字型に掘り込んだ溝に据えられていた。この溝と円筒埴輪との隙間には、砂質土が詰り、円筒埴輪とIV層とを、焼土・木炭・遺物をわずかに含む黒褐色土（III-3層）が覆っていた。この直線した7個体の埴輪の原点からのレベルは（溝の底についた埴輪の上面——水が流れるとすれば、流れる面）は西端で-48cm、中央で同じく-48cm、東端で-45cmである。

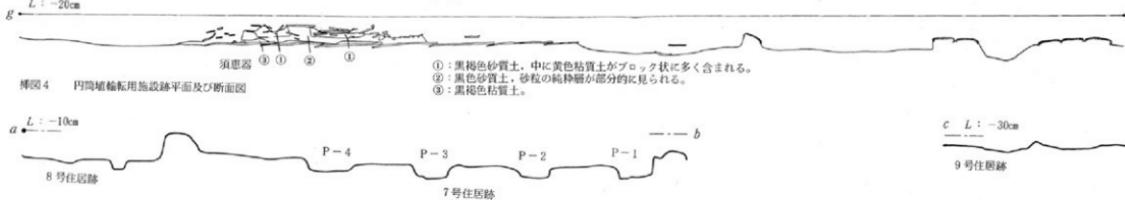
図5 指立柱建物跡柱穴基盤下断面図
溝I
a: 白色粘土をブロック状に混ぜる黒褐色土。
b: サラサラした砂質の黒褐色土。

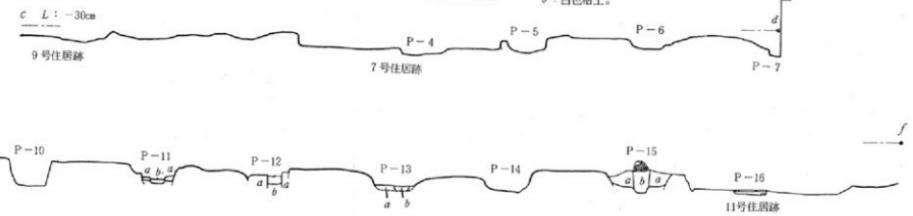
図8 N112 W8 ~ E124 E8 東壁地盤断面図
a: 黄褐色土で、白色粘土がブロック状に入る。
b: 白色粘土。

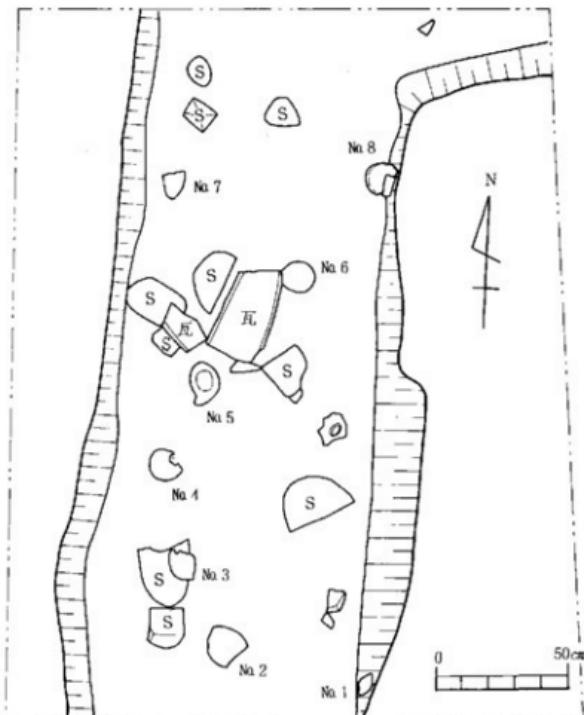
挿図9 溝状跡1 遺物出土状況平面図

溝の形状は、南端においては「V」字状であるが、中央部において逆台形を呈し底のレベルは、原点から南端で-55cm中央で-70cm北端で-45cmであり、一方が低くなる傾向は認められなかった。

出土遺物は底から若干浮いて多数出土しているが、遺物が溝を埋めているほどではなかった（挿図9、図版5-(1)）。遺物の代表的なものとし

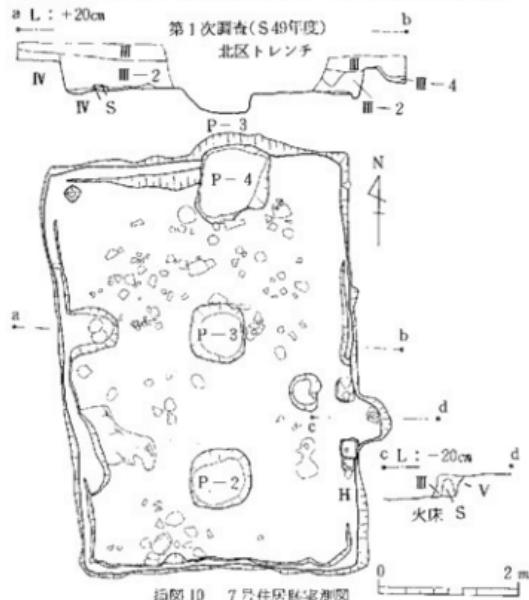
図版10 7号住居跡実測図

掘立柱建物跡の柱穴と切り合う住居跡が3軒（7・10・11号住居跡）と、建物跡の北（8号住居跡）および西（9号住居跡）にそれぞれ1軒確認した。いずれも、上部器を伴出する壁穴

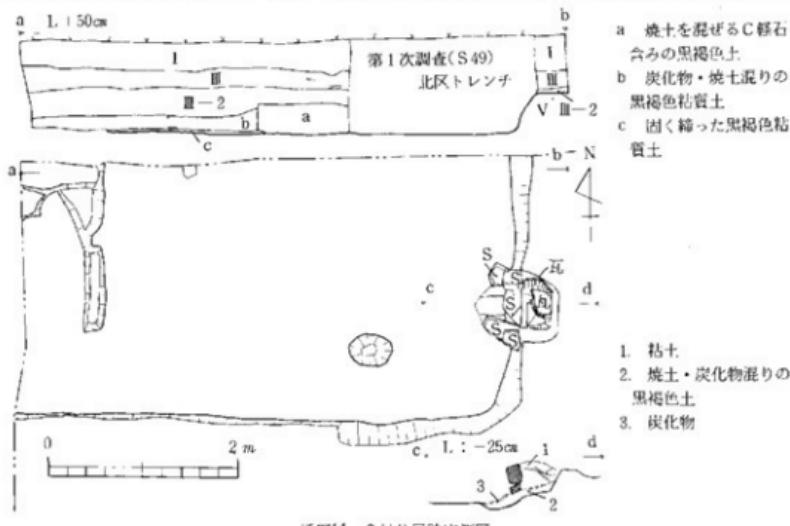
挿図11 8号住居跡実測図

造構確認面はIV層である。埋土は、Ⅲ層およびⅢ-2層であるが、8号住居跡より新しい割り込みで複雑になっている。平面は矩形（磁北-2度-東）で、床面で南壁は4.1mを測るが、他の東壁は2.7m、西壁2.6mまで測れる。未掘の北壁は現状からして南壁より若干長くなる傾向にある。壁高は南壁で60cmを測る。周溝・柱穴・竪藏穴は認められない。竪は東壁に矩形に造り出され、南

東隅から1.1mの位置にある。焚口は凝灰岩の切り石を鳥居状に組み、本体は掘り形内に粘土をまき、その表面には大きめな平瓦片を3枚貼りつけて造られていた。

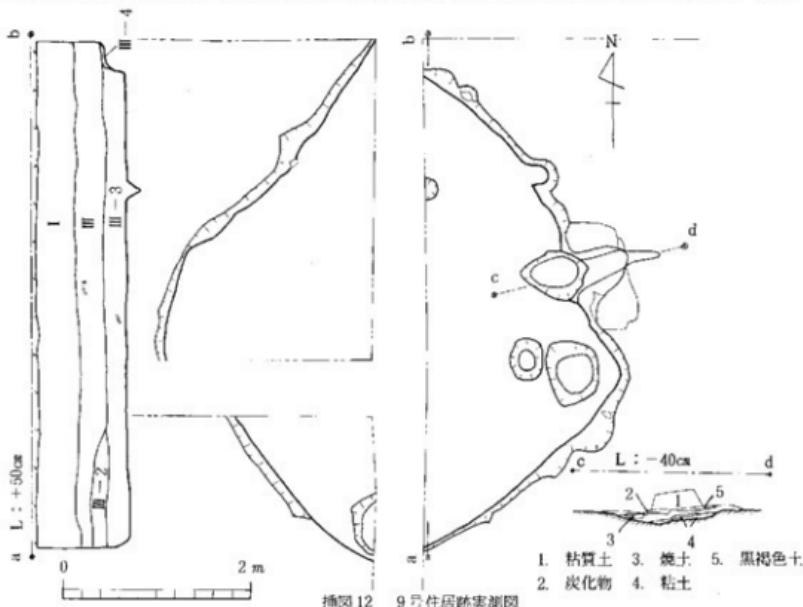
遺構確認面をIV層とし、Ⅲ層・Ⅱ～2層が埋土となっている。平面は矩形（磁北-5度一東）であり、東壁は2.9mを測り、南壁は2.5m、北壁2.9mまで測れ、西壁は不明である。壁高は4～19cm

である。竈は東壁の南東隅から60cmに矩形に造り出している。竈口は切石の凝灰岩を鳥居状に組ませ、竈口幅60cm、竈口前面から奥まで50cmを測る。住居内構造は、南東隅に径60cmの貯蔵穴がある他、壁下居溝、柱穴等は認められない。

遺物は竈内から壺が2個と、床面から須恵器の杯・箸などが出土している(挿図24、図版15)。

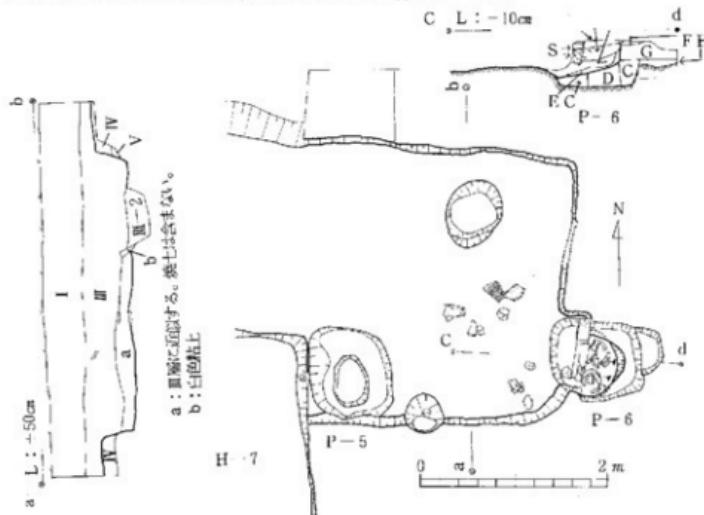
挿図13 10号住跡実測図

トレンチ内で幅3.1mをもって立ち上がる平行した壁が確認された。西壁直下に深さ2cm幅10cmの溝があり、底が水平であることから住跡と推定される。造構壁面はIV層である。埋土は東壁に古い溝状の性格の異なる造構が重複しているためか、複雑な様相を呈している。壁高は40cmである。

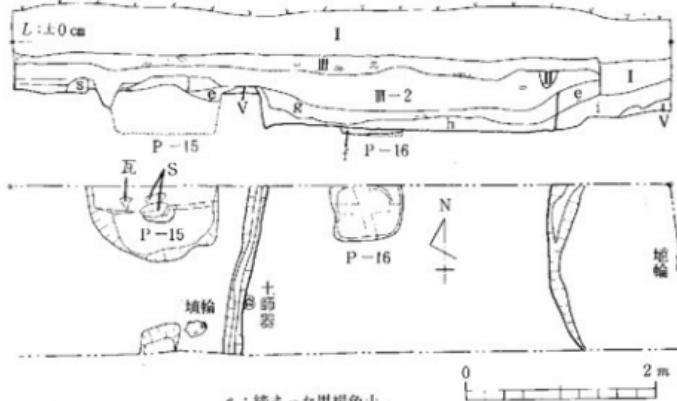
図版14 11号住居跡実測図

掘立柱建物跡の柱穴16との重複がみられるが、柱穴16を切って11号住居跡が造られたことは地層断面図から明らかであり、住居跡が後から構築されたことを示している。

e : 繊まとった黒褐色土。
f : ロームブロック粘土
含みの黒褐色土。
g : ロームブロック混り
の黒褐色土。
h : 粘性の強い黒褐色土。
i : 炭化物混りの黒褐色
土。

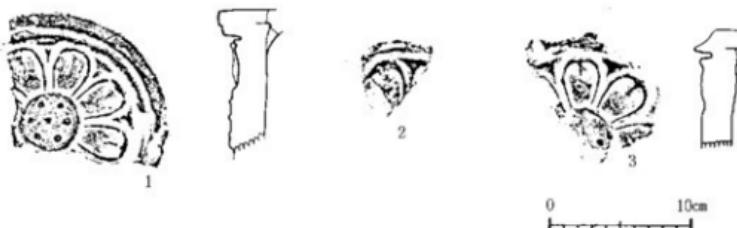
挿図15 素弁蓮華文軒丸瓦拓影および断面図

瓦当の3分の2ほど残存。周縁、花弁4葉、中房がみられる。周縁は、縁高1.1cm、縁幅1.8cm、素文で直立・高縁である。しかし、素文とはいって、花弁に近い内側は一段低くなっている。花弁は弁

長3.6cm、弁幅2.8cm。輪部をとり、弁央に稜をつけている。さらに、花弁端は円形に反転している。この種の瓦は、すでに、弁数8葉の出土例があり、本例も同様とみて間違いない。間弁は楔形をなし、盛り上がっている。中房は径4.5cmで、中房内には連子が1+6の配置である。裏面には丸瓦部の割れ口が彫をなしているのがみられる。裏面のこの部分をよく観察すると、丸瓦の部分、瓦当の部分、両者の接合のための補強粘土の部分の3ブロックの粘土塊にわかれて見える。しかも、丸瓦部と瓦当部の間には、わずかではあるが隙間が弧状に走っており、丸瓦の位置を明瞭にしている。つぎに、裏面と表面との関連をみると、裏面の丸瓦部と瓦当部の弧状の隙間は、表面の周縁の一段低くなる段のところに位置するようである。かりに、周縁をこの段のところで外周部、内周部という呼び方でわけるならば、裏面でみられる丸の端面が表面までつき出ていてそのまま周縁外周部を形成しているかのようである。一方、周縁内周部は、花弁のある横様面と一体であるかに見える。また、裏面全体は補強粘土部も含めていねいにナデ整形されている。胎土良好、焼成堅牢、灰青色を呈している。N 120 E 4区Ⅲ層中出土。

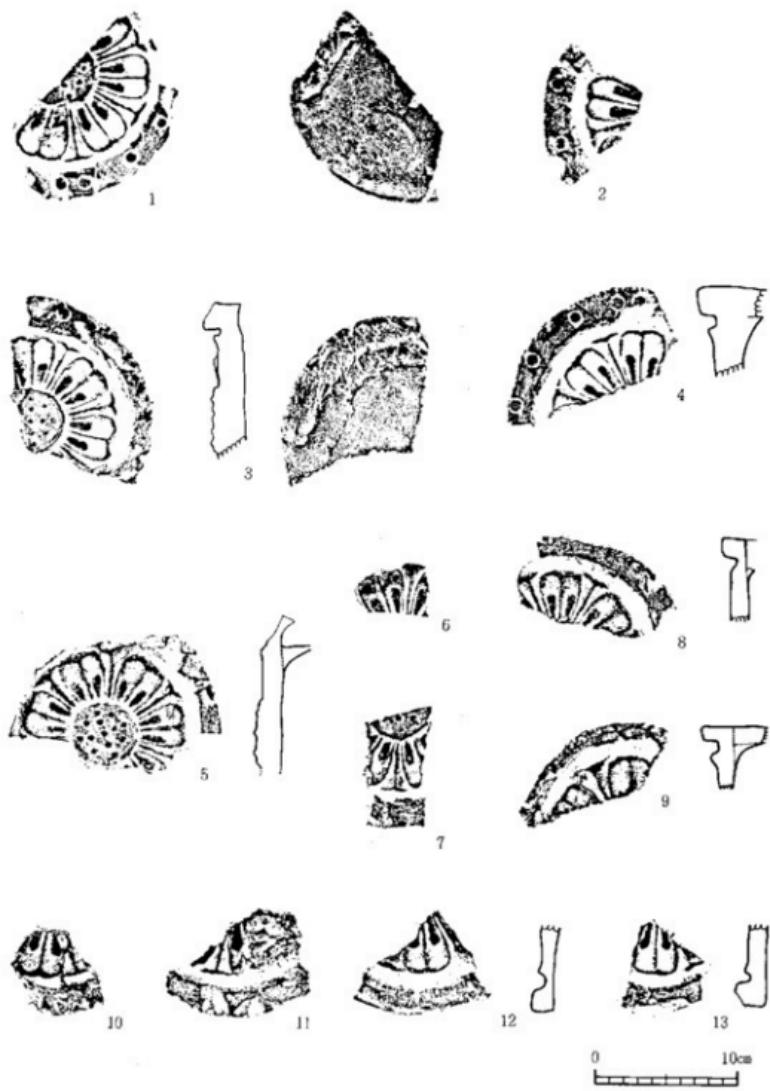
插图16 椎卉连华文軒丸瓦拓影及断面图

瓦当の4分の1ほど残存。花弁2葉と中房の一形がみられる。No 1、No 2と同様のつくり方である。花弁は弁長3.6cm、弁幅2.8cmで、輪部をとり、弁央に稜をつけ、花弁端は円形に反転している。これもNo 1と同じく8葉とみられる。間弁は楔形で盛り上がっている。周縁は欠失してごく一部分しか残っていないが、破損箇所の観察から注目すべき点が指摘できる。それは、瓦当裏面での瓦当部と丸瓦部の接合部の位置で、裏面の補強粘土塊が剥落したために、周縁部の外周を形成しているとみられる粘土塊に数本のヘラ書きによる沈線が認められることである。裏面での沈線の位置を瓦当表面側に求めると、ちょうど周縁の外周部と内周部の境目の段のあたりになりそうである。この沈線は、粘土塊と粘土塊の接合を良くするためにつけられた所謂カキヤブリとみられる。したがって、周縁外周部と周縁内周部を含めた瓦当部分とは別々の粘土塊であったものが接合されたもののかくであり、No 1の例と類似している。なお瓦当裏面はいねいにナデ整形されている。胎土良好、焼成堅牢、灰白色を呈している。N 120 W 4区Ⅲ層中出土。

瓦当の3分の1ほど残存。花弁3葉と中房2分の1、周縁がみられる。周縁は、縁高1.1cm、縁幅1.8cmの直立・高縁である。周縁上にはNo.4、No.5同様径1cmの円形の竹管の刺突がみられる。花弁は弁長3.6cm、弁幅3.2cm、子葉長1.9cmである。花弁は全体に彫りが浅く肉が薄い。間弁はT字形である。中房は径4.5cm、高さ0.4cmである。蓮子は半分程度しかみられないで明確でないが、推定1+4+8の計13個と思われる。裏面は丸瓦部が完全に剥落してしまっているが、接合痕が明瞭に残っている。瓦当裏面の上部には、ヘラ書きによる沈線によるカキヤブリがみられるのに加えて、丸瓦の端面の圧痕が弧状の浅いくぼみとなっている。また、丸瓦接合部の下には補強粘土塊の剥落痕がみえ、さらにその下の部分——即ち接合部でない部分はていねいにナデ整形がなされている。胎土は細かい小石粒を多少含むが、比較的良好。焼成は堅牢で灰青色を呈している。N 120 E 12区Ⅲ層中出土。

瓦当の2分の1残存。花弁4葉、中房・周縁の一部がみえる。周縁は、縁高0.9cm、縁幅1.3cm、素文で直立・高縁である。花弁は、花弁長4.7cm、弁幅3.1cm、子葉長1.9cmである。間弁はT字形を呈している。中房は径4.5cm、高さ0.4cmである。中房内には蓮子が1+4+8の配列で計13個みられる。この瓦当面は全体に彫りが浅くだれた感じである。裏面は上部に丸瓦が剥落した痕跡がみられる。それによると、丸瓦の端を瓦当裏面にあて補強粘土でつないだ接着法である。が、この瓦の接着部にはカキヤブリはみられない。補強粘土上の丸瓦との接合箇所をみると、丸瓦の布目痕が反転してうつり、陽出している様子がわかる。また、裏面は補強粘土により下半部が全体にていねいにナデ整形されている。胎土良好で焼成堅牢、灰青色を呈している。N 116 E 4区Ⅲ層中出土。

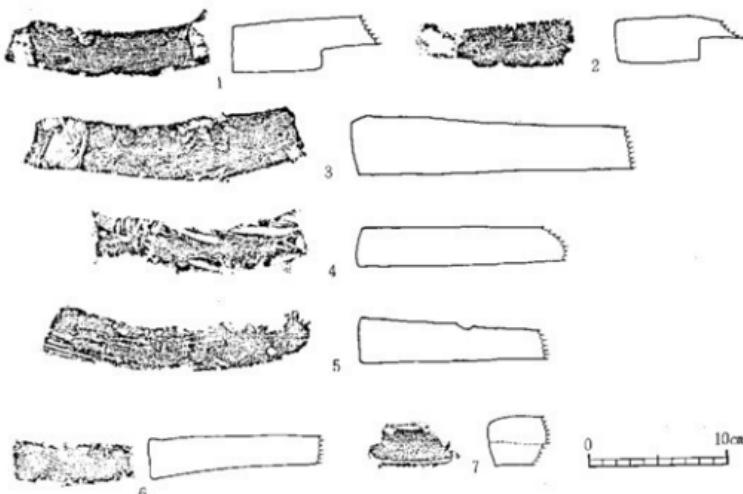
插図18 素文軽平瓦拓影及び断面図

素文, 無頸形式の一端。瓦当の厚さ 3.4 cmである。これもやはり, 瓦当部に向ってしだいに厚さを増している。瓦当部はていねいに整形され平滑になっている。凹面には布目痕及び棱骨痕がみとめられる。凸面は横ナデ整形されている。胎土中には細かい石粒がみられるが, 焼成堅牢で灰褐色

素文であるが、小破片であるため、段頸形式か無頸形式か不明。瓦当の厚さは3.4cm。瓦当面はていねいに整形され平滑であるが、中央部にひっかいたような沈線が細く浅く残されている。凹面には布目痕、凸面には横ナデ整形痕がみとめられる。また、割れ口から平丸の凸面側に粘土塊を加えて瓦当の厚味を増している様子がわかる。胎土良好で焼成堅牢。灰青色を呈している。N 116 W 8 区Ⅰ層中出土。

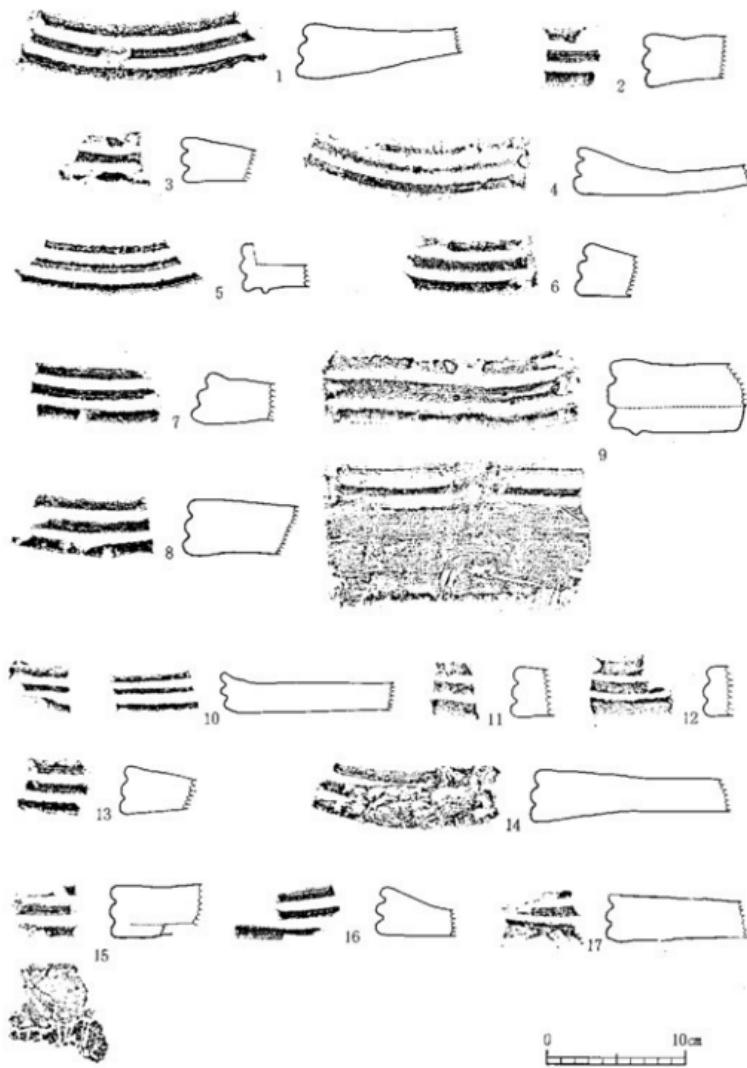
插图19 三重弧文瓦平瓦拓影及び断面図

頸の有無不明。瓦当の厚さは3.5cm。瓦当は比較的均整のとれた3本の弧でできている。凹面は欠失。凸面は瓦当側から1.5cmのところに高さ0.5cm、幅0.6cmの突起がある。この瓦は、瓦当側から2cmの所から凹面が失なわれているが、これは粘土の接合面で剥れたようにもみえる。胎土良好で焼成堅牢。高温で焼かれたとみえ、粘土中の鉱物質が溶け出している。灰黒色を呈している。

なお、瓦当表面には意図的なものか、自然なものか判断がつかないが釉がかかっており光沢がある。N 116 E 8 区Ⅲ層中出土。

軒平瓦は平瓦の一端面は粘土の厚味が増して文様が施されているが、平瓦本体への粘土の増し方を知ることができる破片がいくつかある。軒平瓦No.16と軒平瓦No.22の三重弧文は凹面側から2本目と3本目の弧間の溝の位置で粘土塊がわかれており、即ち、平瓦の凸面側に弧1本分の厚さの粘土をつけたとして丸当の厚味を増していることがわかる。とくに軒平瓦No.22は芯になっている平瓦の凸面にカキヤブリを作つて粘土のつきをよくしている点が注目される。また、軒平瓦No.26、軒平瓦No.28の四重弧文では凹面側から2本目と3本目の弧間の溝の位置で粘土塊がわかれており、とくに軒平瓦No.26は、凸面のカキヤブリがのぞいている。軒平瓦No.30、軒平瓦No.31は弧2本分しか残っていないが、凸面側に粘土を足して三重弧文としたものとみられる。このうち軒平瓦No.30の凸面にはカキヤブリがみられる。これら上記の諸例は軒平瓦の製作技法の一端を示すものであり注目される。

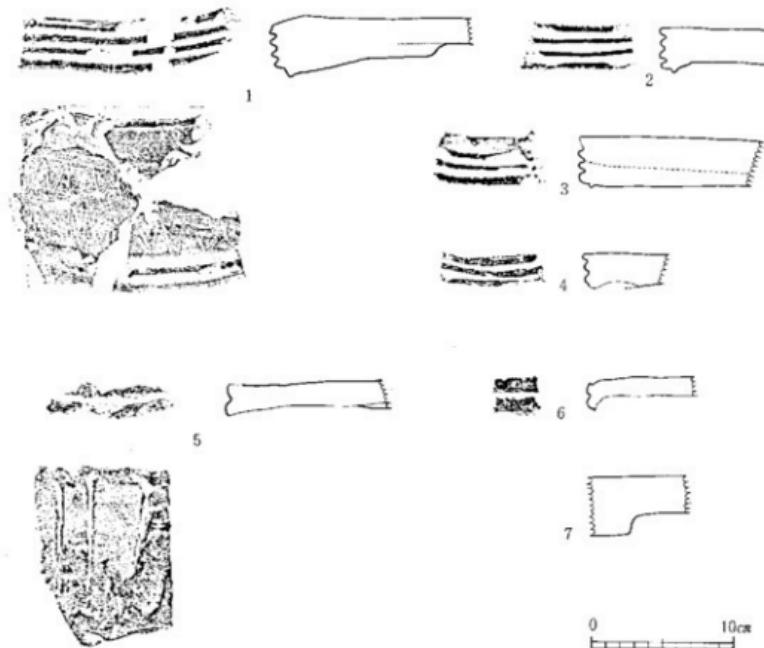
挿図20 四重弧文軒平瓦・その他拓影及び断面図

段頸形式。瓦当の厚さは3.5cm、頸の深さは10.8cmであり、頸の深さは瓦当の厚さの約3倍である。凹面は瓦当側から2cmのところまで横ナデ整形、横ナデが終わったところから瓦当のつかない端面の方向に布目痕・模骨痕がみとめられる。凸面には瓦当から1cmのところに高さ0.5cm、幅0.8cmの突帯がみられる。突帯が終ったところから頸になっているところまでの頸面には、横ナデされたうえに柳目で波状文が3段に描かれている。また、頸が一部剥がれたところがあり、そこには縱方向に数本のカキマツリのあとがみえる。これは平瓦の凸面に刻みをつけてから厚味を増すための粘土を接着し、頸をこしらえたことを示している。胎土良好、焼成堅牢で灰青色を呈している。N 112 W 8区III層中出土及びN 116 E 8区III層中出土のものが同一個体であることが判明した。

頸の有無は不明。凸面側の弧が欠失しているが四重弧文と推定される。瓦当の厚さは計測不能。各弧の幅は狭く、弧間の溝はそれに比してやや広い。また、各弧の断面は台形状を呈している。凹面は瓦当から2~3cmのところまで横ナデ整形。横ナデが終わったところから瓦当のつかない端面方向に布目痕がみとめられる。凸面は縦目痕がみとめられる。胎土良好、焼成堅牢で灰褐色を呈している。N 112 E 12区I層中出土。

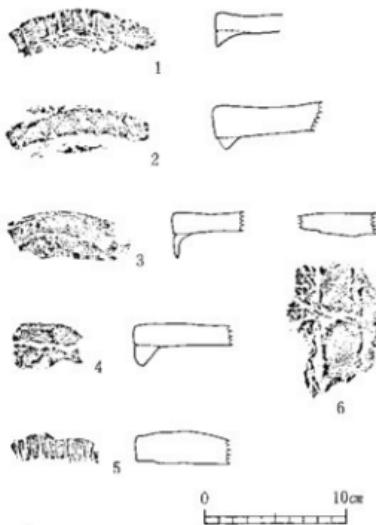
挿図21 軒丸瓦瓦当部(瓦当接合部)拓影及び断面図

丸瓦の凹面側に補強粘土。カキヤブリはみられない。丸瓦の厚さは端面で1.5cm。胎土良好、

丸瓦の端面に縱じまのカキヤブリ、補強粘土は剥落しているがつけられた形跡が残っている。丸瓦の厚さは端面で2.2cm。胎土良好、焼成堅牢で灰色。N 116 W 8 区Ⅲ層中出土。

E、軒丸瓦の瓦当が剥落して丸瓦のみが残された例が6例ある。丸瓦No.1～丸瓦No.5は丸当の裏面に丸瓦の端面をあてて凹面側に補強粘土をつけた接着法であり、丸瓦No.6は凹面側に丸瓦を接着させたものである。丸瓦No.3・4はカキヤブリをせずにそのまま瓦当に接着し、丸瓦No.1・2・5・6はカキヤブリをして接着させている。また、カキヤブリの方法も、それぞれ多少異なる。

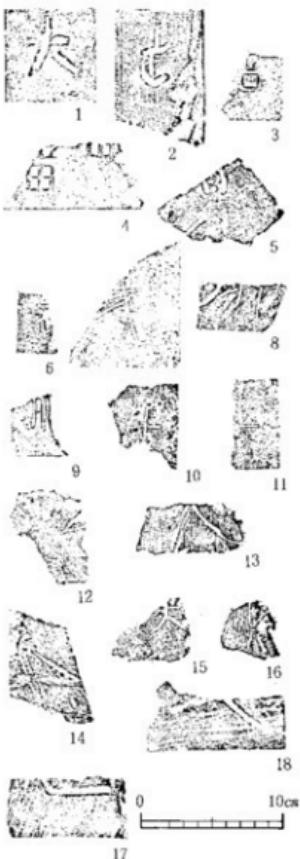
挿図22 文字瓦撮影

平瓦の凸面に文字がみられる。範で押したような文字であり、2ヶ所にみえる「田」の文字は細部に同じような特色がある。凸面の轍き具に文字を刻したものであろうか。この文字は陽刻である。上半部は欠損しており、「田」の上の文は何か不明である。しかし、上野国分寺の調査で同様なものが出土しており、「山田」である。これも「山田」であろうか。凹面は布目痕がみえる。胎土良好、焼成堅牢で茶褐色を呈している。N 114 W 8 区Ⅲ層中出土。

挿図・図版	文字の種類	文字の状況	胎	土	焼	成	色	調	出	地	点	その
挿図22-5 図版13-5	ヘラ書き	凸面	小石含	良好			灰	褐	N 112 E 32区Ⅲ層			
挿図22-6 図版13-6	ヘラ書き	凸面	小石含	良好			灰	褐	N 116 W 8 区Ⅲ層			
挿図22-7 図版13-7	ヘラ書き	凸面	小石含	良好			茶	褐	N 124 E 4 区Ⅲ層			
挿図22-8 図版13-8	ヘラ書き	凸面	小石含	良好			灰	青	N 112 E 12区ビット中			
挿図22-9 図版13-9	ヘラ書き	凸面	小石含	良好			茶	褐	N 112 E 12区Ⅲ層			
挿図22-10 図版13-10	ヘラ書き	凸面	小石含	良好			茶	褐	N 112 W 8 区Ⅲ層			
挿図22-11 図版13-11	ヘラ書き	凸面	小石含	良好			灰	黒	N 112 E 16区Ⅲ層

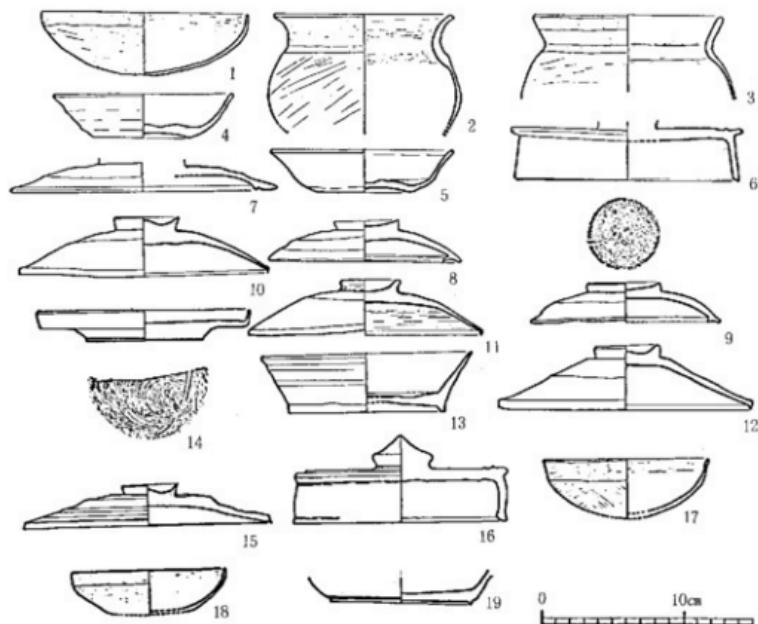
挿図23 住居跡出土土器実測図(1)

このような中で、1の土師器は甕石袖子前よりふせた状態で出土したものである。口ほどを欠くが、口径14.6cmの海手で丸底の杯であり、口縁はそのまま垂直ぎみに立ち上がり口唇部へ続いている。底面は丁寧な細かいヘラ削り調整が施されている。2・3は薄手の小羽蓋とみられ、床面上に散乱した遺物の中から出土した。いずれも肩部に最大幅がある。口縁部はまだ厚みを残し、若干の違いはあるものの肩部との境に段差を設け外反ぎみに立ち上がっている。4・5は底部回転糸切り未調整の須恵器杯で、4は覆土中より、5は床面上より出土している。6は須恵器蓋で床面上よりの出土。天井部は平坦で、その先端よりやや入った位置を断面三角形の低い実帯があり、口縁はやや開きぎみに垂下する。硬質で造りの丁寧な蓋であり、8号住居跡出土の須恵器蓋（挿図23-16）と同種のものである。天井部には宝珠形の鉢が付くものと思われる。7～9は身受けを有する蓋で、7はやや軟質で扁平な形を呈する。10～12は身受けを持たない蓋である。いずれも覆土中（Ⅲ層）より出土。

17は地中より出土した土師器の杯片である。口径に比して深めの丸底の杯で、口縁部はやや垂直ぎみに立つ。7号住居跡出土の七師器杯（挿図23-1）と同種のものである。18は第1次調査時に床面上より出土した須恵器蓋である。口径16.6cmあり、7号住居跡出土須恵器蓋（挿図23-6）と同種のものである。15は覆土（Ⅲ層）中出土の身受けを持たない扁平な蓋である。

一方、7号住居跡と8号住居跡については、同種の土師器壺（挿図23-1, 17）、須恵器蓋（挿図23-6, 16）が床面上および甕中より出土しており、出土土器の様相には違いはない。また、11号住居跡出土の土師器壺（挿図24-8）は、7号住居跡・8号住居跡出土土師器壺（挿図23-1, 17）に比しやや後出的な傾向を示す。

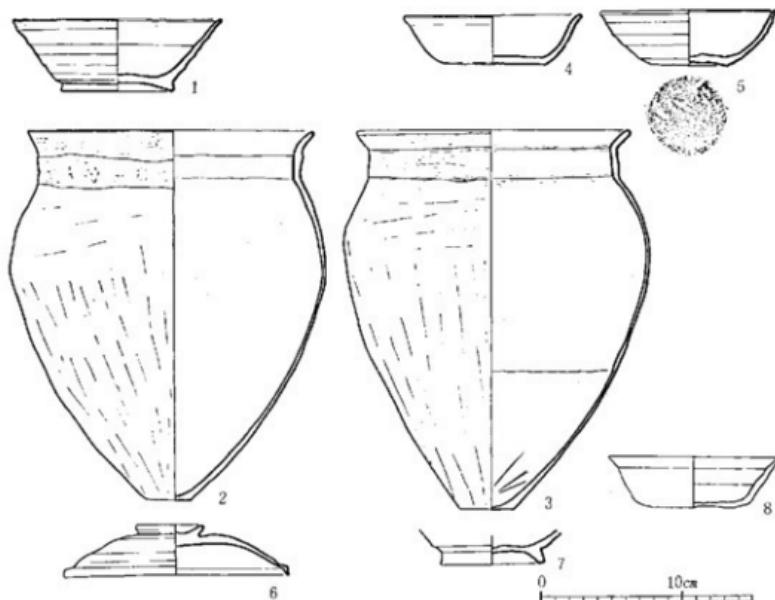
挿図24 住居跡出土土器実測図(2)

次にこれらの住居跡出土土器の時期について若干触れておきたい。前述したごとく、各住居跡出土上器は奈良、平安時代の様相を呈しており、10号住居跡出土土器は「十三宝塚遺跡」における「住居B類」と同種のものとしてとらえられる。また、7号住居跡出土土器については、「住居A類」に類似しているが、土師器杯を見た場合、土師器杯（挿図23-1）が丸底を呈し、丁寧なヘラ削り調整が施されており、「住居A類」に比し、前段階の形態・整形技法を残している点が指摘される。

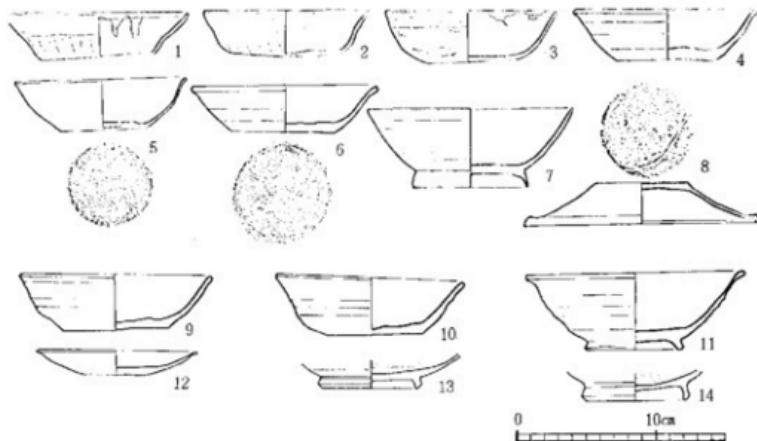
挿図25 潟状跡出土土器実測図

1～3、5は丸底で口縁の立つ上師器杯であり、底面は不定方向の細かなヘラ削り調整が施されている。7号住居跡出土土師器杯（挿図23-1）、8号住居跡出土土師器杯（挿図23-17）と同種のものである。4は平底の土師器杯で、体部は底部との境を明瞭にして直接的に立ち上がっている。底面は一定方向にヘラ削り調整され、体部のうち、底部寄りの所は回転するようにヘラ削りされている。また、体部内面には暗文が見られる。6は体部の直線的に立ち上がる平底の土師

泰杯で、底面は一定方向にヘラ削りした後ナデ調整している。11号住居跡出土土師杯（挿図24-8）と同じものである。7はロクロ成形に成る土師質の杯で、底面には回転糸切り痕が残る。なお、この杯は厚手で砂質っぽい胎土を成しており、さらに成形技法も含めて前述の土師器杯（1～6）と大きく異なっている。

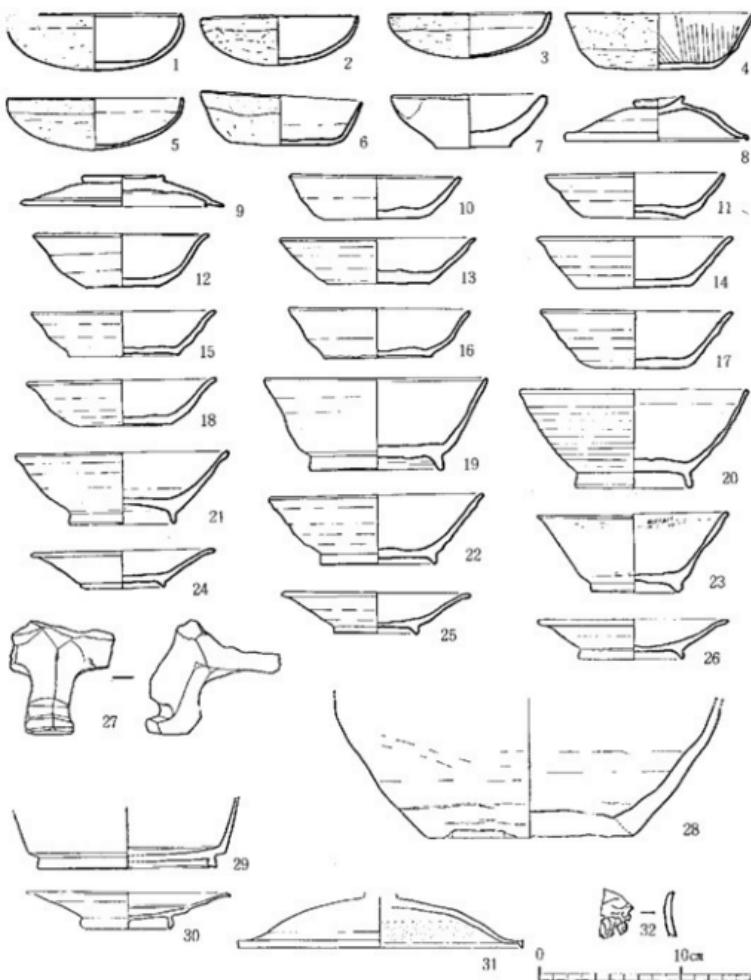
補圖 26 Ⅲ層中山土器実測図

土は灰白色を呈し、体部に釉薬を濁け掛けしている。31はかえりを持たない蓋で、灰褐色を呈する。蓋内面には口縁付近に回転刷毛塗りした白色不透明の灰釉が付く。32は花文透し彫り香炉の蓋の一部と見られる。暗灰色を呈する胎土の細かい堅く結まつたものである。内外面に淡緑色透明の釉が残っている。

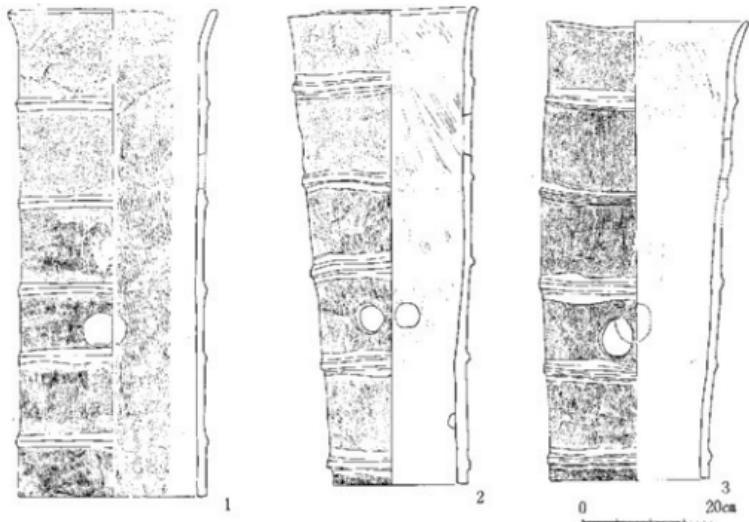
挿図27 円筒埴輪実測図

大きさに若干の違いが見られるが、器面調整、凸帯、透孔等の技法から同種のものとしてとらえられる。他の円筒埴輪と同様5条の凸帯が囲む、寸胴形で薄手の円筒埴輪であるが、透孔のあけ方

において違いがある。すなわち、第三段、第五段に直交するように存在する各一对の透孔の他に、第二段に径3cm前後の小孔が一对あいている。凸帯は断面台形をなすが、3に比して角がとれて丸みを呈している。器面は細かくはっきりした刷毛目調整痕が残り、内面は斜方向の刷毛目調整を行った後に全面指ナデ調整している。

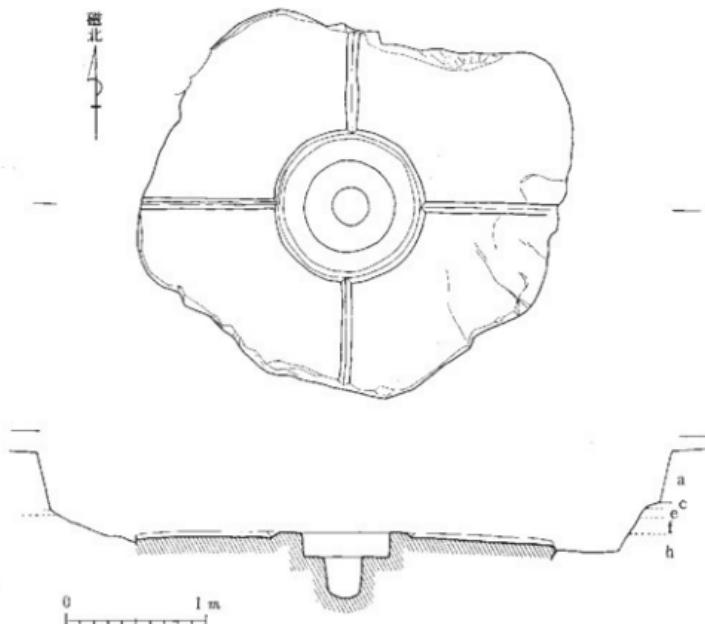
図29 塔心礎実測図 ^(注5)

心礎は、表面を平らに整形した硬質の角閃石安山岩で、東西長300cm、南北長250cm、厚さ150cm余りの巨石を用いている。心礎表面の中央には二段に穿たれた舍利孔があり、その内孔の底は塊底状を呈している。舍利孔の周りは15cmほどの間隔をあけて断面V字型の環溝が囲んでいる。環溝の内縁から舍利孔にかけては、環溝の外縁が鋭く削り出されているのに比し、丸みを持たせ、柔ら

かい盛り上がりを見せている。さらに環溝の外側には、断面V字型の溝がほぼ東西南北方向に放射状に延びている。なお、この放射状溝の方位は、今回の調査においては南北溝N-3°48'50"-E(磁北)、東西溝E-2°35'20"-S(磁北)の数値が得られた。以上の心礎表面の技法については、すでに尾崎喜左雄博士によって、宝塔山古墳石室の大井石や蛇穴山古墳の石室に認められる線や壙面の技法、さらには奈良薬師寺西塔の心礎の技法と同じものであることが指摘されている。^(注4)

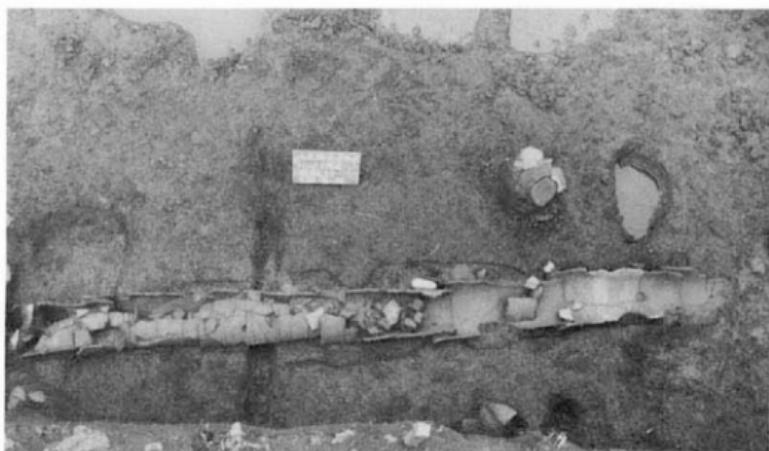
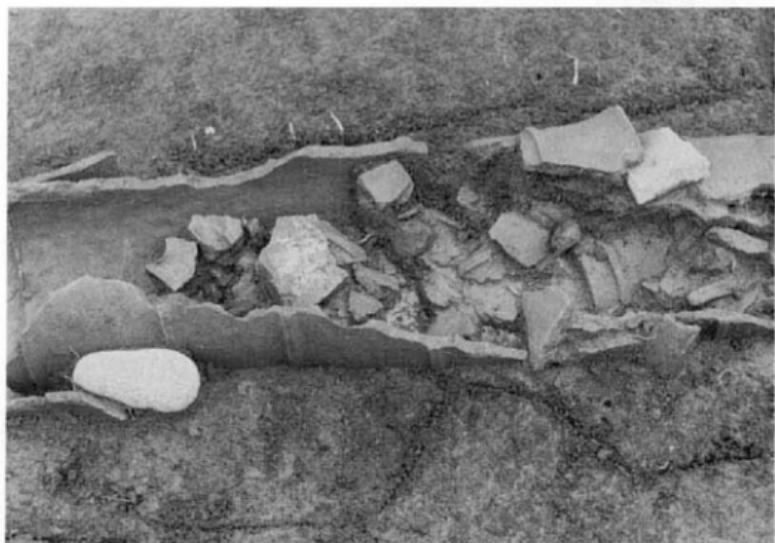
(1) 円筒埴輪転用施設跡全景

(2) 円筒埴輪転用施設跡部分
