旧津山藩別邸庭園（衆楽園）

—平成 18 年度～ 25 年度市内遺跡確認調査報告書 —

津山市教育委員会

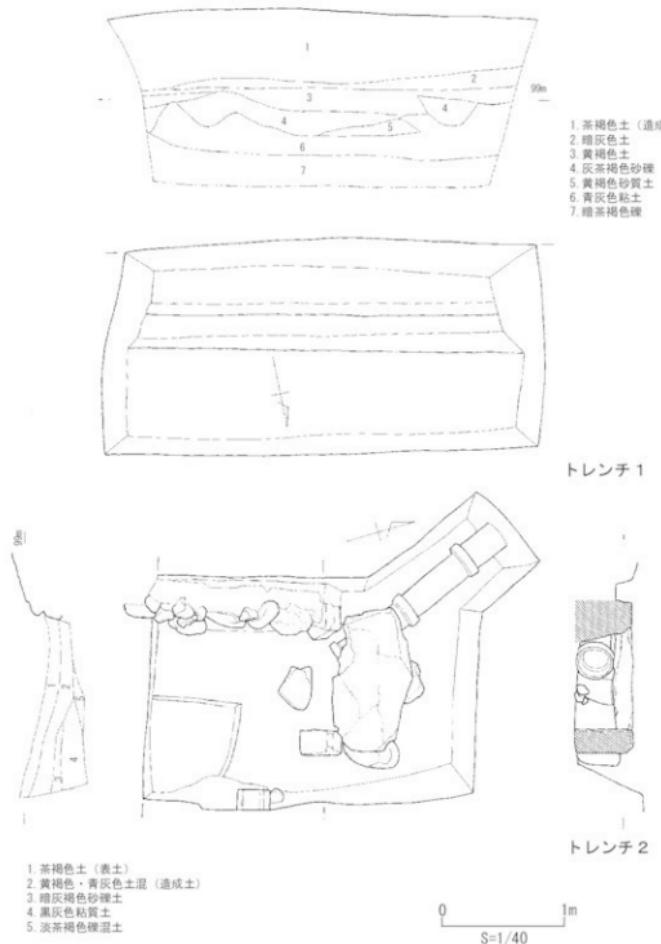
第6図 第4次調査トレンチ1・2平面図・断面図 (S = 1:40)

平成16年度の調査によって確認された「大溝」の規模を把握するため、庭園内庭園の北東隅に設定したトレーニチである。約50cmの造成土の下は一定時期の地面を形成したと思われる暗褐色土、黄褐色土層（2、3層）がみられる。7層は比較的安定した青灰色粘土層である。8層は調査地一帯でみられる基盤層であるレキ層である。大溝に関係する遺構等は確認されなかった。

灰色粘質土は溝が機能していた時期の底面であったと考えられる。溝の西側の石組みはコンクリートによって固められている。東側壁面には排水のために使用されていたと考えられるコンクリート製の暗渠排水管が検出された。よってこれらの溝の両側に作られた施設は昭和以降のものと考えられる。

露出していいた石は、東西 110 cm、南北 60 cm、厚さ 12 ~ 15 cmをはかる板状で、さらに掘り下げる
と、その両側には長方形のコンクリート製の枠が置かれ、間に北へ流れてきた水中のゴミをとるため
の鉄柵が入れられていた。鉄柵の北側は板状の石が置かれた部分にあたり、石の下からは人頭大の河原
石が 2 個、30 cm の間隔をあけた状態で置かれ、石の西側には、土管が北方向に設置されていた。つまり、
土管と 2 個の石が板状の石を支えている状況である。土管は直径 23 cm で、池の北東隅の石組に向かっ

て延びていることが予想されることから、曲水は以前は南から流れてきた水が土管内を流れ、石組部分に達し、池に流れていたものと考えられる。この土管がいつ設置されたものであるかは不明だが、池の北東部石組みが機能していたと考えると、曲水が造成された当時のものである可能性も考えられる。しかし、2個の石のうち、土管に近い側の石は、あたかも土管を設置する際に東側へ動かされたかのような様相を呈しているのは注意すべきである。もともとは板状の石の両脇下に2つの河原石が並べられていただけの構造であったのが、公園管理の過程で土管を設置することとなり、設置の際に妨げとなる石の一つを東側に寄せた可能性も考えられるのである。このように考えると、土管は曲水造成当時のものではないことになる。

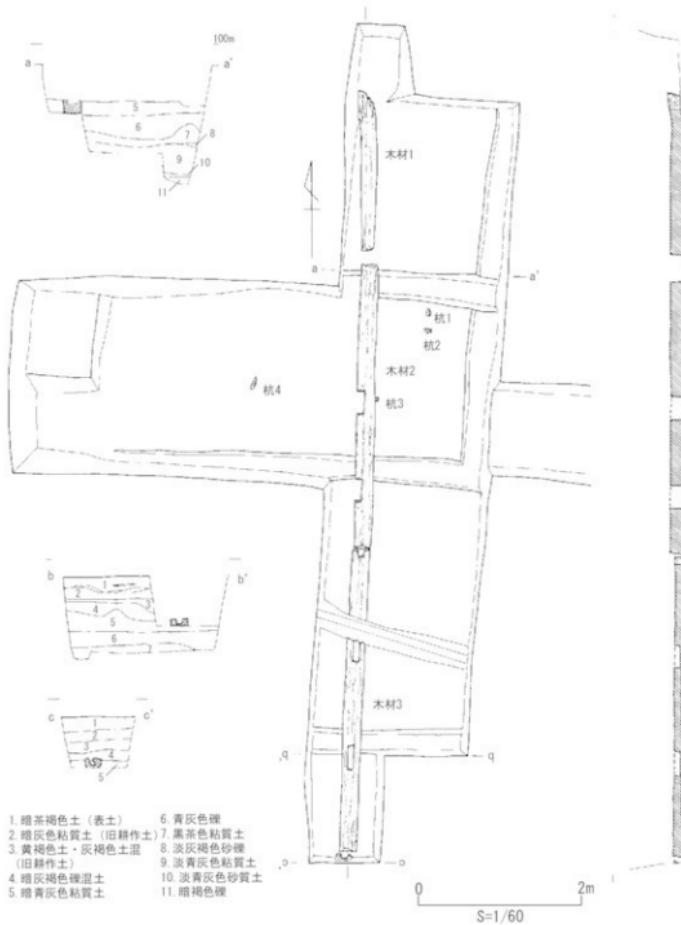
第7図 第4次調査トレンチ3平面図・断面図 (S = 1 : 60)

天保3年（1832）に現在の庭園の西側に隣接してつくられた「西御殿」の敷地内にあたると推測される地点である。調査地はもとは宅地であったため、土層の1層は造成土であり、2～3層は旧耕作土と考えられる。4層（暗灰褐色礫混土）を掘り下げたところ、地表面から約0.6m下がったところで、南北方向に一直線に並んだ状態で3本の木材が検出された。木材は一直並びで検出した面での幅は概ね20cm前後とほぼ同じではあるが互いにつながるものではなく、それぞれの厚さは異なる。北端及び中心のものはほぼ同じで、一辺20cmであり、南端の1本のみ厚さが10cmであるため、南側が一段低くなっている。木材はいずれも建築部材と考えられ、調査区内で検出した3本の木材の総延長は約9mであるが、北側の木材は重機等により分断された痕跡がみられ、南側ではトレンチ壁面に4本目の木材の断面がみられることから、実際はさらに南北に延びていたものと考えられる。木材が埋まっていた部分の埋土は暗青灰色粘質土で、掘り方等は検出されなかった。

また、木材の周囲には、残存長20～30cm程度の杭が4箇所で突き刺された状態で検出された。杭の先端は角材の埋土である暗灰色粘質土層の範囲内におさまるものと考えられる。

木材の下層部分の状況を確認するため、トレンチ北側（a-a'）と南側（b-b'）で土層の確認をおこなった。北側では木材埋土よりも下層の7層（黒灰色粘質土）から遺物が出土したため、少なくともこの部分までは過去に掘削がなされていたと考えられる。8層以下は無遺物層であることから、基盤層と考えられる。

本調査区で検出された木材の性格を考えてみる。今回の調査区は、これまでの調査で確認された遺構と絵図の該当箇所が対象できることから、絵図でのおよその位置を推測することは可能である。西御殿が完成した直後の天保4年に描かれた絵図をみると、今回の調査区は建物の存在するところではなく、西御殿の内部に造られた池に近い部分に該当するが（第8図）、建築部材が一直線に並んだ状態が何を目的とした施設であるのか、絵図等から判断することは困難である。あえて推測するならば、木材は、池の護岸を形成する際の基礎として使用されたものである可能性がある。ただし、木材には枘穴がみられることから、建築物の基礎等に使用した部材を転用したものであろう。

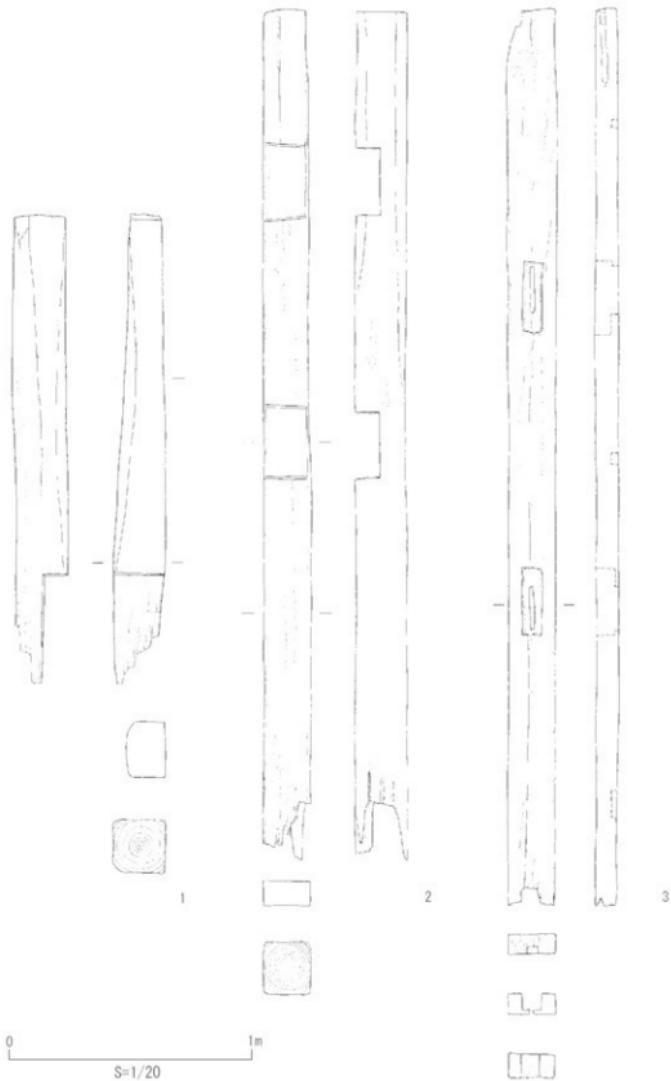
第9図 第4次調査出土遺物 1 (S = 1 : 20)

トレンチ3で検出された木材が第9図1～3である。1は調査区の最も北側に位置していたもので、全長192cm、幅13～21.5cmを測る芯持材である。北側部分(図の下側)は欠損しているが、片側の端部に段が施されている。2は1の南側にあり、全長345cm、一辺19.5～21cmの角材で、芯持材である。木材を組み合わせるための段が2箇所に施されている。段部分の長さはそれぞれ30cmである。3は調査区の南側にあり、木材2と連結したような形で検出された。全長365cm、幅20cm、厚さ8cmを測る板材で、2箇所に等間隔で長方形の枘穴がみられる。枘穴は検出時に上になっていた部分が広く、下で狭くなっている。また長方形の枘穴の間と両端部に近いところにも幅5cm、深さ3cm程度の小型の枘穴がみられる。

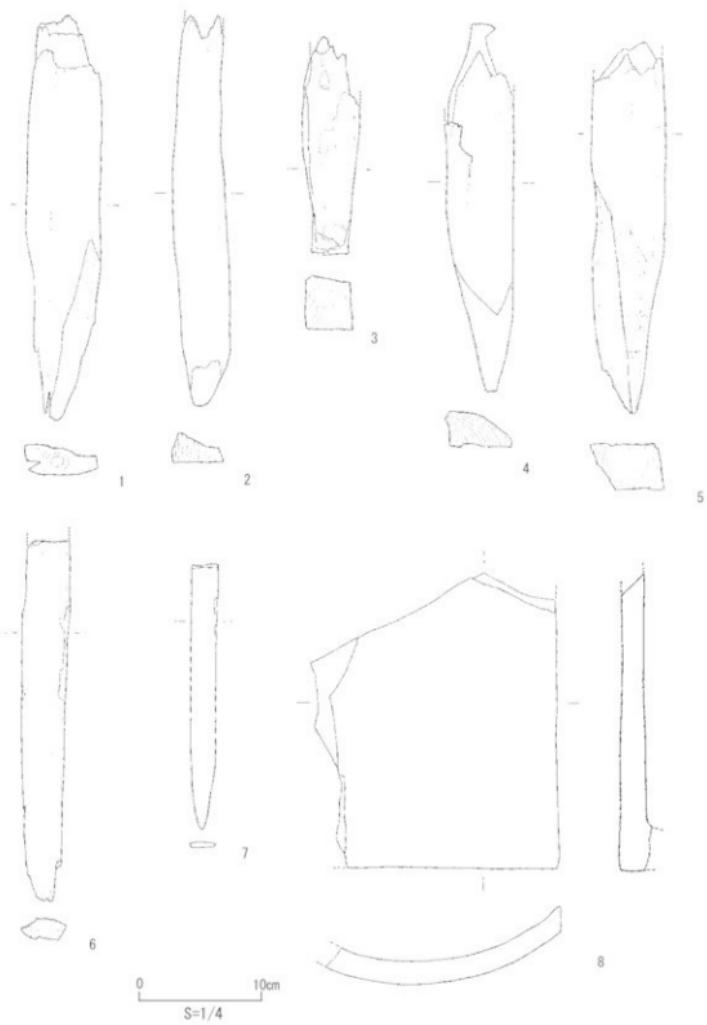
第10図 第4次調査出土遺物2 (S = 1 : 4)

第10図1～6はトレンチ3の木材周辺から出土した木杭である。1～4は元位置を保っていたが、上部は欠損している。これ以外にも2点(5、6)出土した。残存長は17.9～33.1cmである。

その他に、北側断ち割り部の黒茶色粘質土(第7層)中から竹ベラ状の木製品、軒平瓦瓦片などが出土した(7、8)。瓦は先端部分に剥離した痕跡がみられることから、軒平瓦と考えられる。また、木材の埋土である暗灰色粘質土中から瓦片や陶器片が少量出土したが、いずれも小片であった。

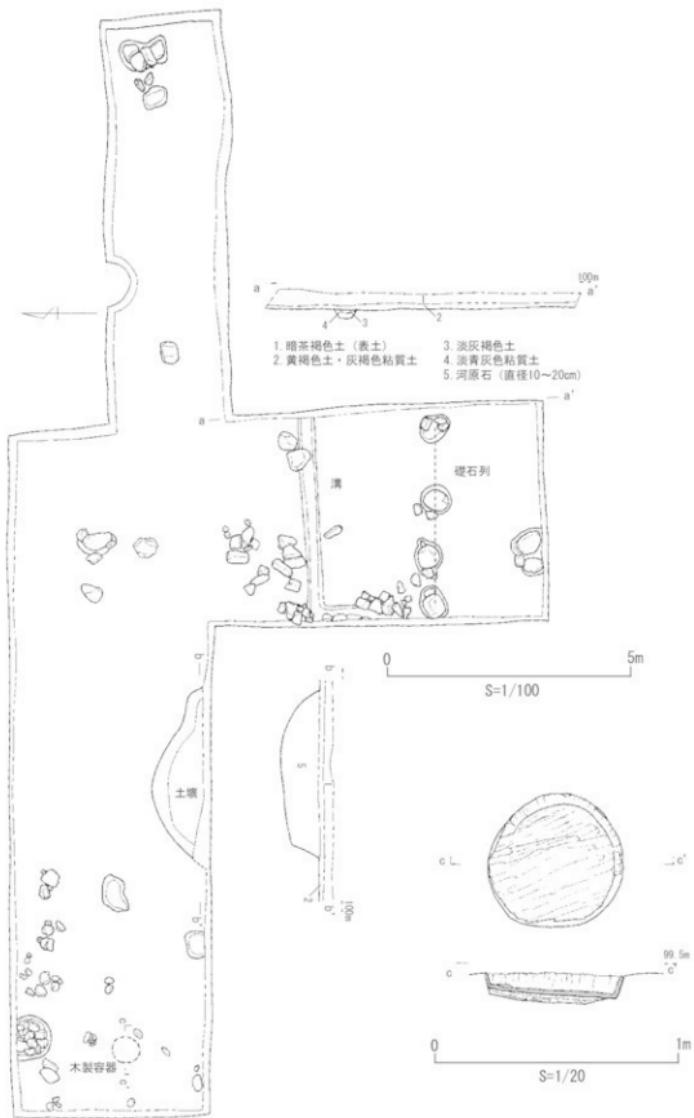
第11図 第5次調査トレンチ1平面図・木製容器拡大図 ($S = 1:100, 1:20$)

調査区南端、3次調査区に隣接するところでは、浅い土壤が4箇所東西方向に並んでいた。4つのうちの3つは1mおきに等間隔で並んでいたが、一番東端のものは1.2mの間隔で検出された。土壤は直徑60cm程度で、4つのうち最も東に位置するものを除く3箇所には河原石が据えられていた。河原石の直径は40～50cmを測る。これらの石は建物の礎石と考えられ、礎石列は調査区外に延びると推測される。その他に礎石の可能性のある石が点在しているが、建物の柱状に列をなしているものはなかった。

礎石列に平行して検出された。幅40～45cm、深さ15～20cmを測り、東に向かってわずかに下がっている。溝の西侧は第3次調査によって検出された雨落溝とつながっており、今回の調査によって溝がさらに東に延びることが判明した。第3次調査では両側に石列がみられたのに対し、今回検出した溝には石列を伴わなかったが、後世の攪乱によりなくなったものと推測される。また、溝は西端で直線的につながっているだけでなく、直角に南に折れしており、第3次調査で検出した南北方向の溝ともつながっていることが確認できた（第15図参照）。

その他の遺構として、調査区の西端では埋設された木製容器が地面上に据えられた状態で確認された。容器は直徑55cmの曲物の桶と考えられるが、上部は削平を受けており、底板と10cm程度桶の立ち上がりが残る。便槽として使用されていたものと考えられる。埋土中からは陶器の小片や木片が出土した。

木製容器から東へ5mの地点では、大形の土壤が検出された。土壤は半円形を呈し、一部調査区外に広がる^(註2)。最も深いところでは検出面から深さ0.8mをはかる。土壤は拳大の河原石で埋められており、その形状や規模から、井戸を埋めた跡と考えられる。河原石の中からは瓦や木片が少量であるが

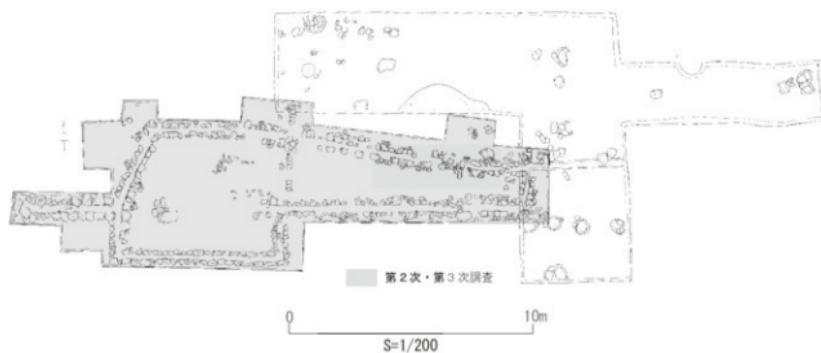
第12図 トレンチ1と第2次・第3次調査の合成図 (S = 1 : 200)

第3次調査では、調査地点や雨落溝の形状等から、文久3年（1863）に描かれた西御殿絵図に該当する建物が描かれていたことを確認した^(註1)。今回の調査区はその東側に存在することから、この建物と廊下でつながる建物の排水のための溝である可能性が考えられる。

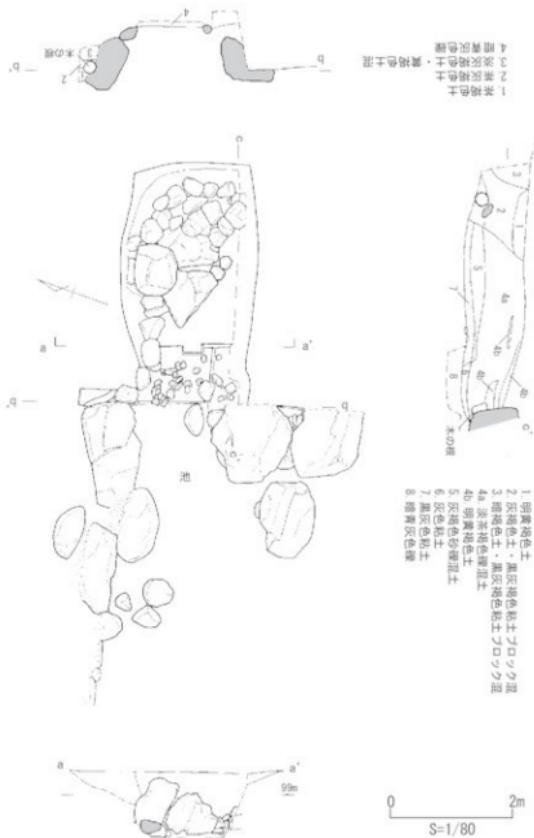
第14図 第5次調査トレンチ2平面図・断面図 ($S = 1:80$)

トレンチ南側の壁面を観察すると、後世の造成土が全体に厚く堆積しており（土層図1～5層）、その下に灰色及び黒褐色の固く締まった粘質土がみられ（6・7層）、この粘質土層以下は水が堆積していた。8層の礫層はこの付近一帯にみられる基盤層である。トレンチ中央部にはさしわたし80～100cm近くある大形の石が2個みられる。これらは調査前から表出しており、本来の位置ではなく、園内で庭石として使用されていたものが後世に動かされたものと考えられる。また、2石の北東側（池の反対側）にも大形の石が平らな面を上にして据えられたような状況で検出され、さらにその北東には長方形の石が縦に置かれ、その周辺には人頭大の河原石が10数個みられた。河原石を除く上面が平らな石や長方形の石は、元位置を保っていると推測され、池の護岸の一角を構成する石として使用されていたと考えられる。

また、南側壁面、現地表面から約60cm下がったところからは、直径22.5cmの土管が検出された。これは第4次調査で確認された土管の続きにあたる場所であることから、一時期の曲水の排水経路になると推測される（第15図）。

このように、検出された石は元位置から動かされた可能性のあるものが多く、曲水が造成された後も小さな改変が行われていることが伺える。また、今回の調査により検出された土管を使用した排水は、第4次調査で検出された土管と地中で連結していると考えられることから、本調査区は一定期間の曲水の流末であったことが分かる。第1節でも述べたように、曲水造成当初の排水の仕組みであるという確証はない。しかし、調査区内でみられる護岸石組や、石組から池に向かう水の流れなどの造作は、曲水

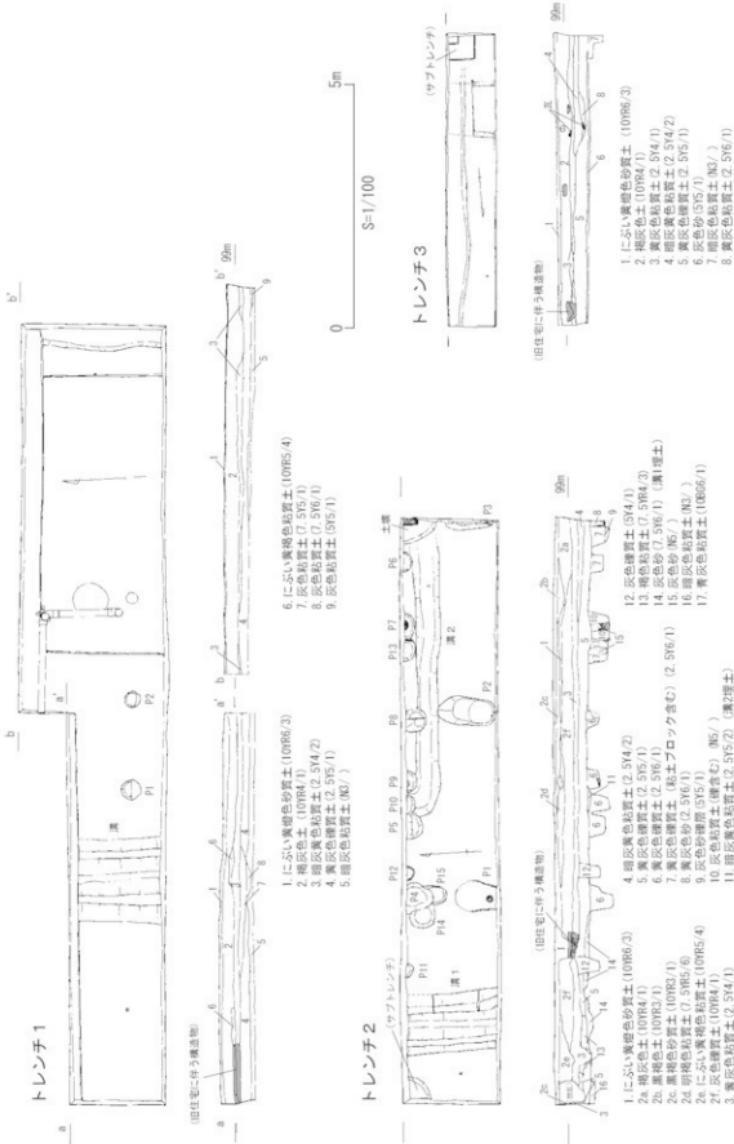
第 17 図 第 6 次調査トレンチ平面図・断面図 (S = 1 : 100)

ピットは大小合わせて15が確認された。ほぼ掘立柱の柱穴であると判断した。うち2か所には径15cm程度の柱根が残存していた。ピットの規模は最大のもので径60cm、深さ50cm、最小は径30cm、深さ20cmである。検出状況からみると、ピットの検出層位が異なることから少なくとも2つ

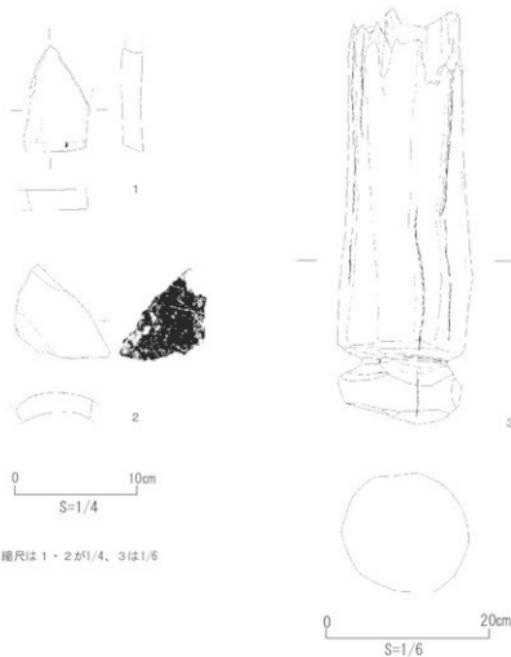
第19図 第6次調査出土遺物 ($S = 1:4, 1:6$)

1・2は共に瓦片でピット11から出土した。1は平瓦の端部、2は丸瓦の小片である。内外面は黒褐色～灰色を呈する。2は胎土にやや砂粒が多く、焼成は1がやや軟質である。磨滅が著しいが、2の内側にはわずかに切り離し痕跡が残る。

3はピット7から出土した柱根である。径 15.4cm 、残存長 49.5cm で、柱穴の底面から沈下していったためトレンチ断面図とは残存長が異なる。表面は面取りがされ、下端近くに全周にわたって切欠きが

ある。この切欠きの用途は不明で、あるいは転用材かもしれない。

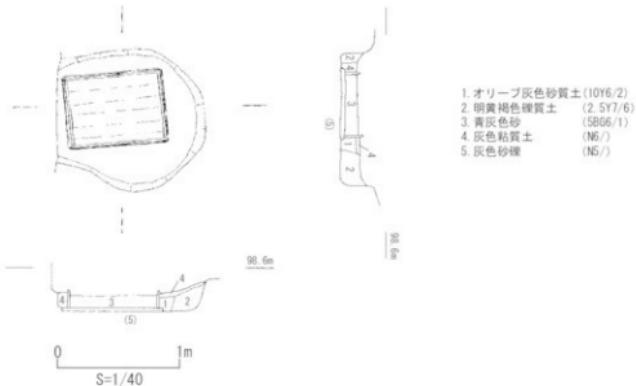
第21図 トレンチ2土壤平面図・断面図 ($S = 1:40$)

壙は一部未検出の部分はあるが、現状で長径 120cm、短径 115cm、深さ 30cm の円形状のプランを呈する浅いもので、中央に約 80cm × 60cm、残存高 16cm の箱状の木製品が良好な状態で検出された。また、土壤から東方向には深い溝と木質の残存が確認された。

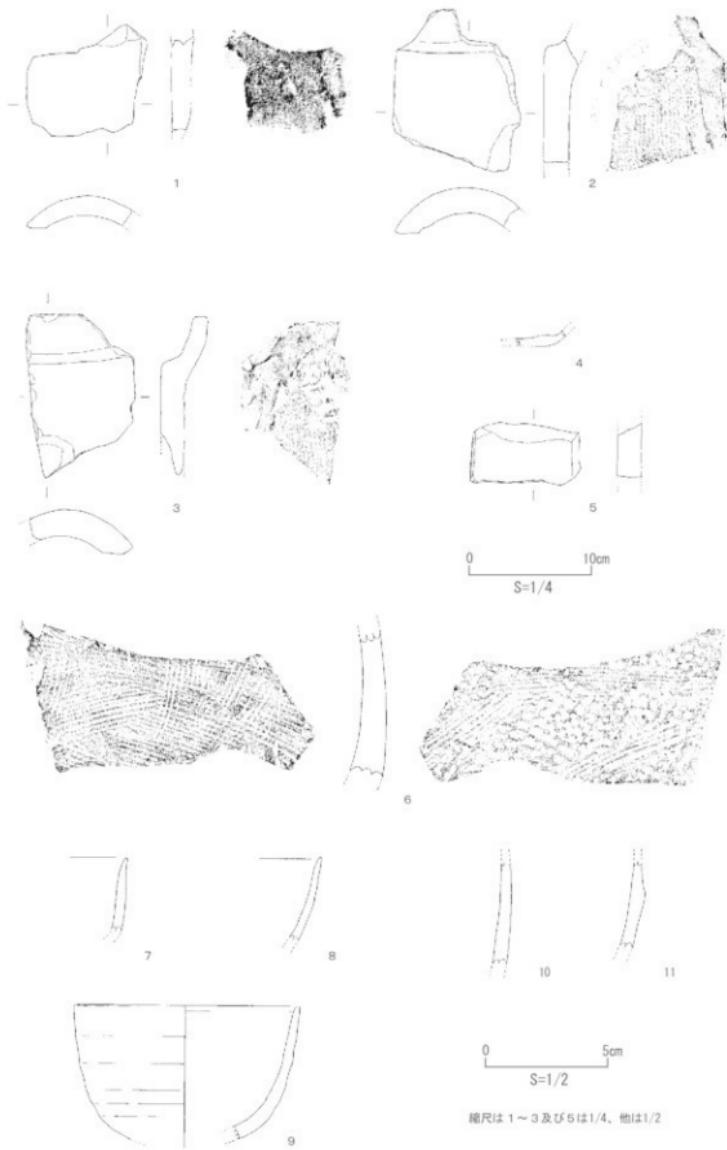
第22図 第7次調査出土遺物1 (S=1:4、1:2)

1 はピット4から出土した丸瓦である。内面に辛うじて部分的に調整が残るが、磨滅が著しく残存状況はあまりよくない。これ以外に瓦片が3点出土している。2～4はピット5から出土した。2と3はいずれも丸瓦で、焼成は良好である。4は素焼きの小皿片で、底部はヘラ切りである。底径は7cm程度か。5も瓦片で、ピット3付近の石敷状遺構を検出中に他2点の瓦片とともに出土した。6は勝間田焼の甕とみられる部器片である。全面灰白色を呈しており、焼成はあまり良くない。7・8は磁器碗の口縁部である。9は陶器碗で、これらは何れも肥前系とみられる。10・11は瓦質の土器片で器種は不明。11には外面に煤がよく残る。6～9は14層から、10はトレンチ1の東西サブトレンチ（5層）から、11はトレンチ1東端のサブトレンチ南端（6層）から出土した。

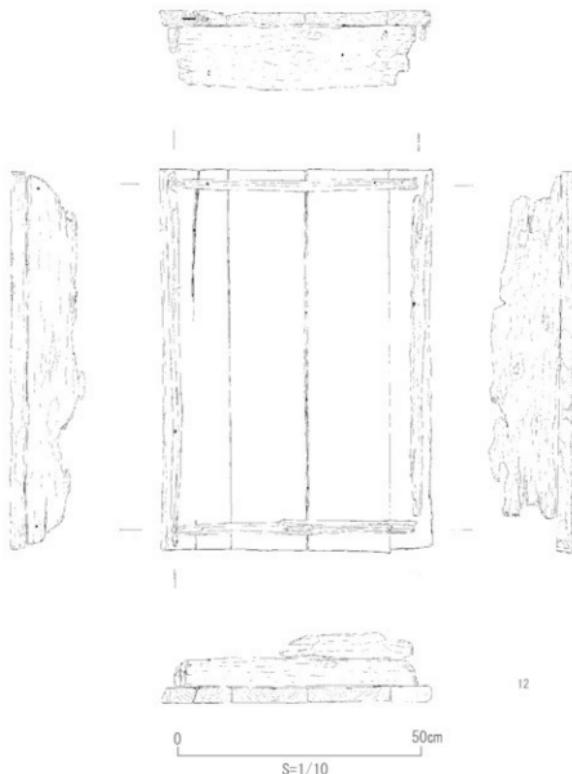
第23図 第7次調査出土遺物2 (S = 1 : 10)

12は甕とみられる箱状木製品である。底板の大きさは78cm × 56cmで、厚さ2.5～3cmの板を4枚接合している。接合は合い釘と思われ、4か所のみ確認している。ほか、割れの補修に鎌が1か所使われていた。側板は腐食が著しいが、長辺側が76cm、短辺側が50cmの規格とみられ、内法は現状で68cm × 48cmとなる。側板の高さはわからないが、方形の金属断面が観察できることから板が繋がれていたことが推定できる。側板の板厚は最大で2.5cmを測る。長辺側には、短辺側の板が收まるよう溝状に加工されている。隅部分の側板同士及び側板と底板との接合は全て釘である。

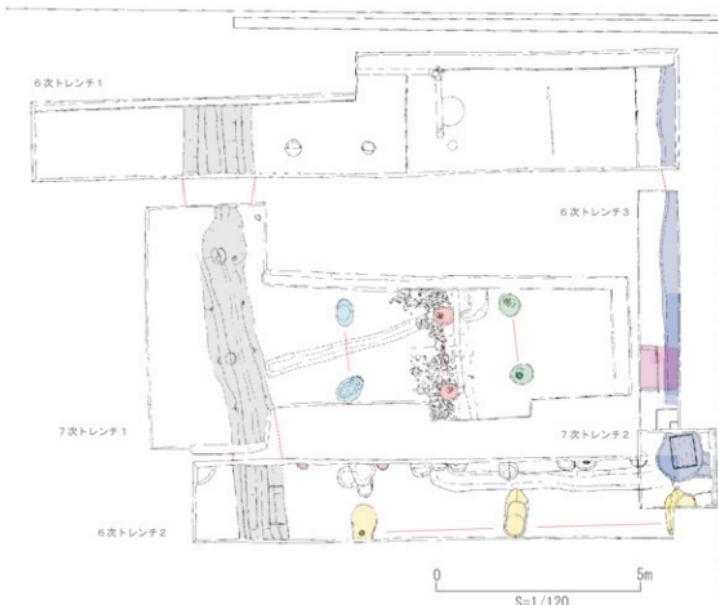
第24図 第6次、第7次調査トレンチ集成図 ($S = 1:120$)

第6次及び第7次調査を通じて、この調査地点については遺構をかなり平面的にとらえることができた。6次、7次調査のトレンチを重ねると第24図のとおりとなる。同色のものは対応すると考えられる遺構であるが、桃色に着色したピット他の遺構より紫色に着色した調査区東端の溝や土壙が古い時期であることと、石敷状遺構が柱穴列2より新しいとみられる以外の前後関係はわからない。調査位置は、松平家初期のものと推定される「御対面所絵図」のこしかけ、馬屋等の記載がある位置に概ねあたっているが、特定の建物を比定するまでには至らなかった。

遺構の時期については、第6次調査で検出された柱穴理土に含まれる瓦片から、柱穴に近世もしくはそれ以降に属するものがあることは間違いない。また、7次調査においても柱穴列3の埋土から瓦片や軟質の土器片が出土している。掘立柱そのものについては、十六夜山遺跡で近世の掘立柱使用例が確認

されていることから、これらを近世とみなせる可能性はある^(註1)。状況証拠的には御対面所関連遺構である可能性が高いとみられるが、包含層に中世の遺物が若干ながらみられることから、中世に属する可能性も否定できない。あるいは全く別種の遺構である可能性もある。

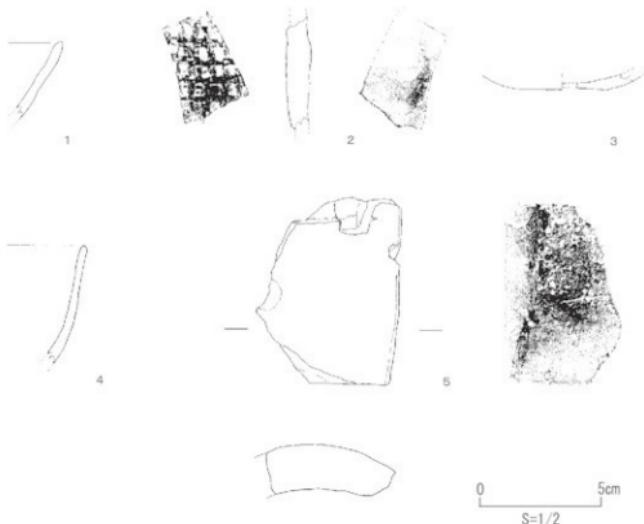
第26図 第8次調査出土遺物 ($S = 1:2$)

出土遺物は、耕土から黒褐色粘質土までの範囲で、須恵器、陶磁器及び瓦片などが若干出土した。細片が多いため図示可能なものを示す。1は須恵質の口縁部分で勝間田焼碗と思われる。表面白色を呈し、焼成は良くない。2も同じく勝間田焼の体部と思われる小片で、表面には叩き板の痕跡が明瞭に残る。内面はナデである。3・4は陶器片で、3は底部、4は碗の口縁部である。4は内部全面と外部約1/2に灰緑色の釉が残る。5は丸瓦片である。内外面とも灰色で焼成は良好である。

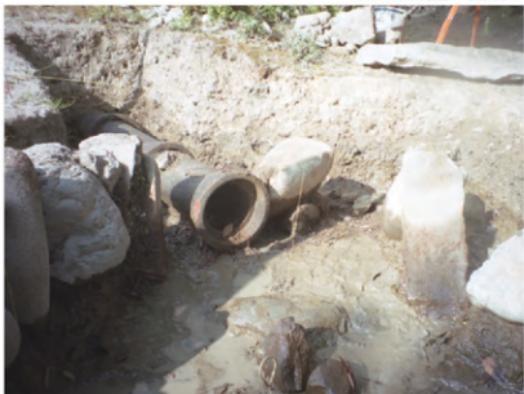
1. トレンチ2土管
