長崎県芦辺町文化財調査報告書 第4集

おに いわや こ ふん
鬼 の 窟 古 墳

—環境整備事業報告書—

長崎県芦辺町教育委員会

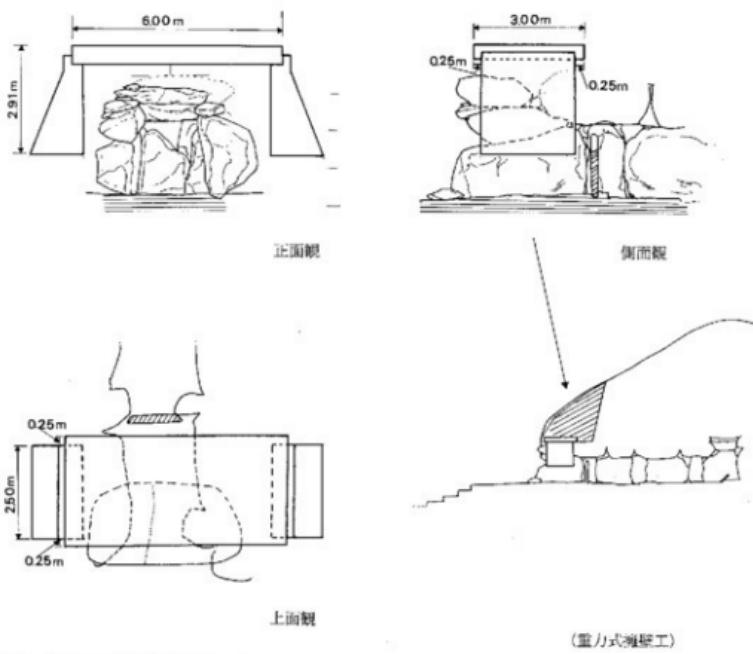
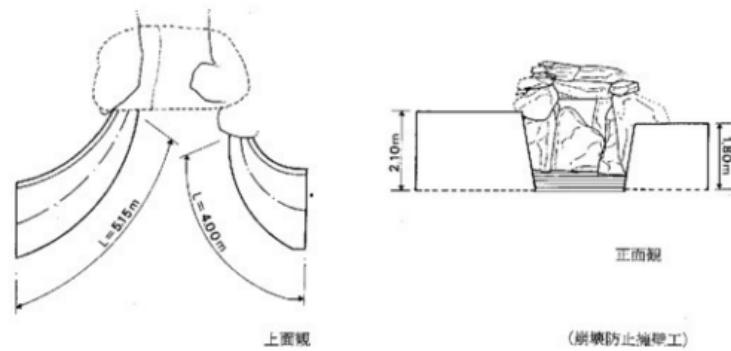
Fig. 4 修復・整備の方法

修復した天井石の上には、流出した封土の補填が必要であった。その方法としては、重量負担を軽減するためにFRP製の擬土の塊を乗せ、その上に薄く土をかけて保全する予定であったが、接着強化した天井石でも長期的には負担に耐えられないとの指摘が、土木工学の専門家からなされた。このため、天井石の上に土受けのためのコンクリートスラブを設置することとし

た。コンクリートスラブの大きさは、 $6\text{m} \times 3\text{m} \times 0.4\text{m}$ で設置後の正面観は鳥居形となる。ただし、コンクリート面は擬土と上で被覆するため、表面に露出することはない。

検討の結果、土砂流失防護方法として、地面からある程度の高さまでコンクリート擁壁を築くことにした。この場合もコンクリート表面には擬土を吹き付け、その前面を土で被覆することでコンクリートの露出を防ぐこととした。

羨道天井石にはかなり以前から亜裂が生じていたものと思われる。それが日立つようになつたのが昭和47年頃であり、この古墳が県指定文化財であることと、見学者が多いことから安全性の面からもとりあえずコンクリートと鉄柱による保全処置が講じられた。しかし、水の侵食によって天井石周囲の土が大きく流失していることと、加えて鉄柱の錆が進行したことで再保全の必要があった。天井石は完全に割れており、その修復にあたっては石そのものを変えることも検討したが、技術的に可能であるなら、なるべく当初の石材を再利用した方が良いとの指導もあり、強化接着させることになった。石は接着させた後、補強のためのステンレスの棒を3本貫通させることとした。修復材料は次のとおりである。

天井石の重量は5 t位と予想されたため、その取り除きならびに据付けには25 tクレーン車を使用した。計測の結果は7 tであった。この石は使用石材の内、特に大きいものでは無い。修復後の天井石の据付けにあたっては、他の側壁材も樹脂で強化して固定することとした。

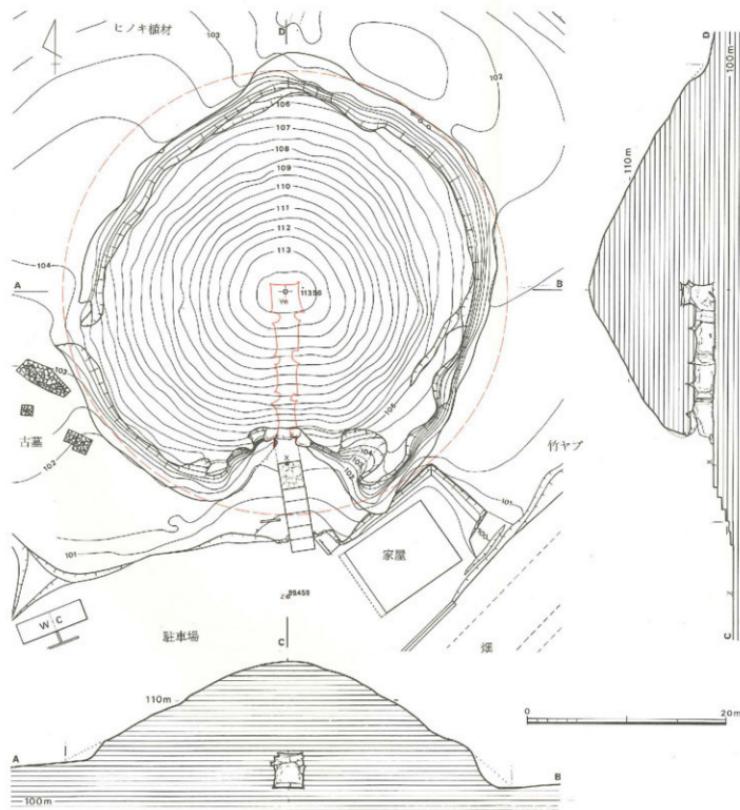
Fig. 7 填丘測量圖 (1/400)

墳丘の測量は、50cm間隔を等高線として行った。等高線の状況からもわかるように、若干西側部分がゆるやかであるが、全体的に墳丘の傾斜は見た目よりきつく、かなりの盛土がなされていることがうかがえる。また、裾部は西側の一部を除いてほとんど崩壊と掘削を受け北側から東側一帯にかけては崖のようになり4mを越える所もある。墳丘の北側一帯は現在ヒノキなどの植林がなされており、この部分の掘削は以前畠地だった頃に受けたものであろう。以上のことを考慮して本古墳はFig. 7にも図示したように、直径45m、高さ13mを測る、堂々たる規模の大円墳であることがわかった。周溝などの外部施設は認められない。

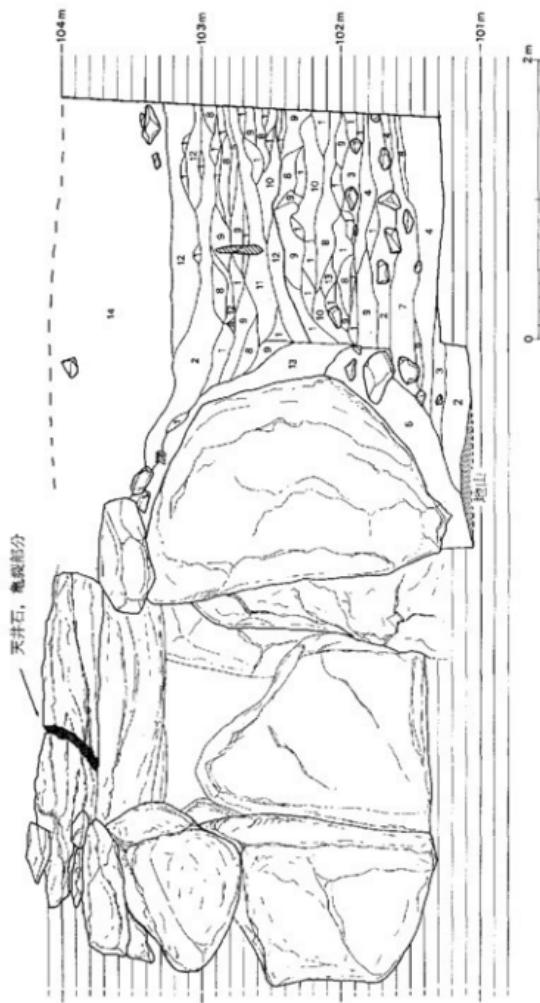
Fig. 8 石室正面図および、東(右)側土壌断面図 (1/40)

石室人口の崩壊部を中心に調査したところ、明褐色粘質土や黒褐色土を主体とした、細やかな版築状の盛土が確認された。版築状の盛土は左右に認められたが、西（左）側部分は木の根などによりかなり深くまで擾乱がはいり不鮮明な状況であった。東（右）側部分はかなり明確に認められ、築造における行程や方法の一端がうかがえた。順をおって述べると次のような築造過程が想定される。

1. 地山（基盤）は多少掘り込む程度で、ほとんど平坦に近い状況を基礎とする。
2. 先ず90cm程の高さまで大まかな盛土を行い、その上に5~10cm程の厚さに版築状の盛土をのせる。上面はやや斜めぎみになっている。
3. 袖石・腰石を設置し石室の側面を組み、隙間に土を入れる。
4. 同じく5~10cm厚みで版築状の盛土を、高さ2m程の位置まで行う。
高さは側面がほぼ埋まる程度、もしくは天井石の下程の高さにあたる。
同時にこの段階では石室内部にも土を充填していたと考えられる。
5. 天井石をのせ、盛土を行う。そして、石室内の土を取り出す。
更に、天井石上部はアーチ状に5~10cm厚みの版築状の盛土が確認された。
(14層は表面の風化土の可能性が高く、奥には版築状の盛土があると考えられる。)

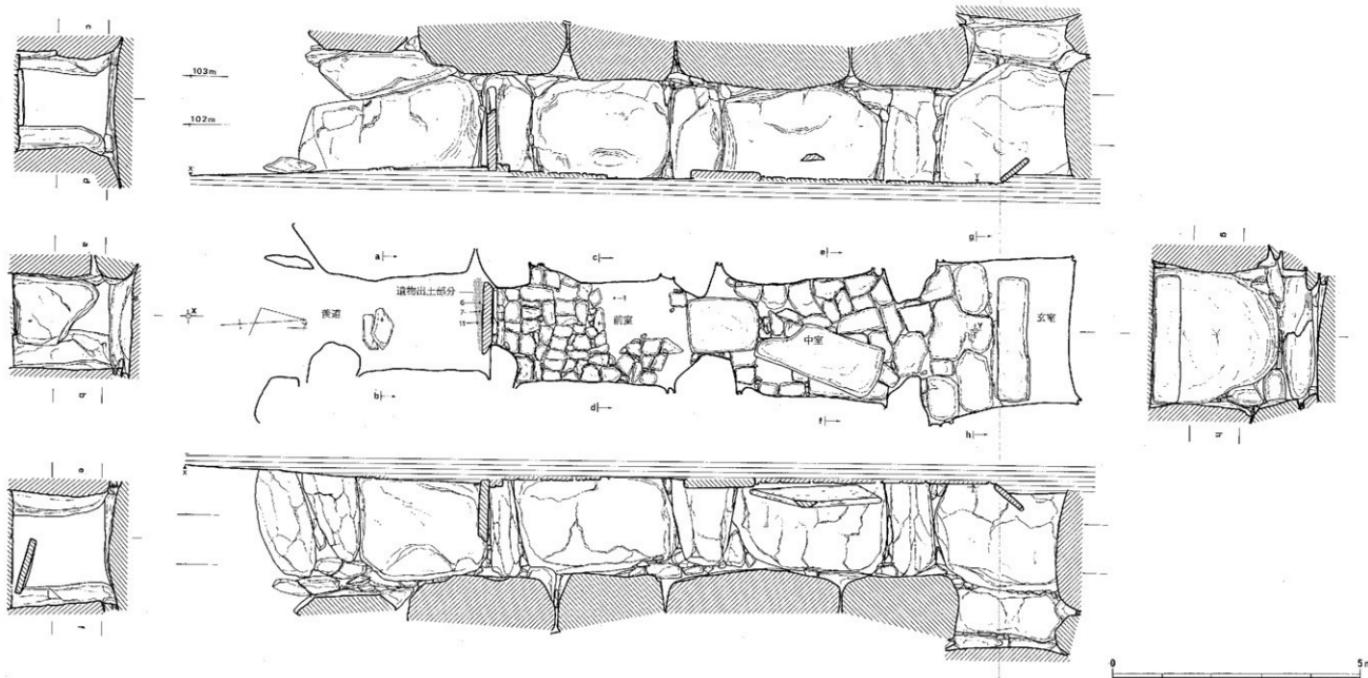
内部主体は、主軸をN-7'-E ではなく南に開口する。前室・中室・玄室の三室からなる両袖式の横穴式石室である。石室はいずれも巨大な石を使用しており、全長は16.5mを測る。床面は団面 (Fig. 9) からもわかるように、本来は全面には敷石が施されていたものであろう。なお、天井石の幾つかには亀裂が生じ、漏水があり3ヶ所程度水溜まりも認められた。

玄室は、奥壁幅2.9m、玄門側幅3.3m、左側壁2.8m、右側壁3.0m、天井高3.3mの規模を持ち平面形は多少重むものの一辺約3m程の正方形に近い形状を呈すると言えよう。周壁上部にはそれぞれ持ち送りが見られ、奥壁より左右の側壁が内傾は顕著である。玄門は、袖石が左壁から0.8m、右壁から0.9mを突出させ1.4mの幅を有する。敷石はやや大きめの石を使用するが、漏水によりかなり軟質化し角が取れ丸味を帯びる。玄室内には棺材の一部と考えられる長さ2.55m、幅0.75m、厚さ0.13mの長方形の板石が奥壁手前0.8m程の位置に奥壁に平行して斜め（この時点では約40°傾く）におかれている。また、中室内にも同様の板石があり組合式石棺であったことが考えられる。

中空は、玄門側幅2.6m、前室側幅2.1m、左側壁3.3m、右側壁3.0m、天井高1.9m前後を測る。玄室と同様に若干歪んだ感じをうけるが羽子板状の平面形をもつ。前門は、袖石が左壁から0.6m、右壁から0.7m突出させ、1.1mの幅を有する。また、長さ1.40m、幅1.1m、厚さ0.18m程の板石があり右棺の一部と考えられる。敷石は比較的大きめで部分的に欠落が認められる。

前室は、中室側幅2.2m、羨門側幅2.3m、左側壁2.9m、右側壁3.2m、天井高は中室同様1.9mを測る。両壁は長さもだいたい同じでほぼ平行する。羨門は、袖石が左壁から0.4m、右壁から0.7m突出させ、1.1mの幅を有する。敷石は小さめでしっかりと敷かれていたと考えられるが一部は大きく欠落し水溜まりとなっている。須恵器杯蓋の小片が一点出土している。

羨道は、右側壁手前に袖石状の石を二つ置くが、左側壁はない。羨門側幅1.9m、前庭部側幅1.9m、左側壁幅3.2m、右側壁幅2.6mで両壁は平行する。天井高は前庭部へ行くに従って高くなり1.9~2.4mを測る。床面の敷石は認められないが中央に敷石を思わせる二枚の板石が見られ全面に敷かれていた可能性も考えられる。

閉塞は高さ1.7m、幅1.4m、厚さ0.12m程の板石で行われているが右上方が欠損しておりその部分より容易に出入りすることができる。閉塞石の裾部は多少土が堆積しており、除去したところ、入口部からは須恵器の杯蓋や杯身・蓮等が30片程出土し、裏側はやや角ぼった石でしっかりと固定されている状況が認められた。

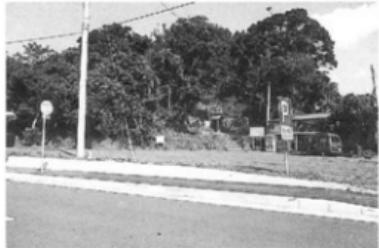
①古墳全景・調査前(南西から)

鬼の窟古墳は、亀石を中心とした壇岐の古墳密集地帯の東側一帯に位置する。周辺の地形をみると、低くなだらかな丘陵上に築造されていることがわかる。浅い谷を挟んだ北方には兵庫古墳が控え、すぐ南方には京塚山群集墳が接する。古墳は古くより多少の崩壊はあったものの、昭和62年（1987）8月の台風12号の被害により正面上面を大きく欠損した。調査前は裾部付近は竹林で、墳丘上は椿や椎の木を主体にした雜林であった。

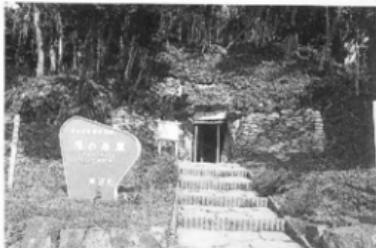
②古墳近景・調査前(南から)

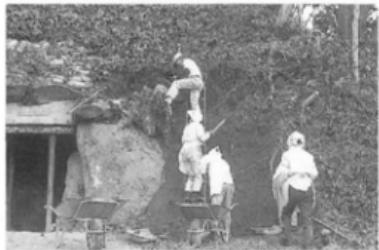
⑤石室前面、東側調査状況(南から)

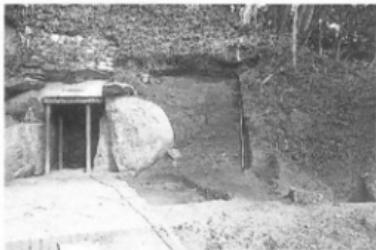
⑥石室前面、東側土層状況(南から)

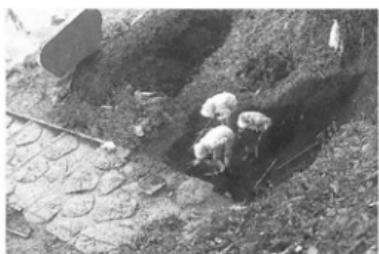
⑦石室前面、西側調査状況(北東から)

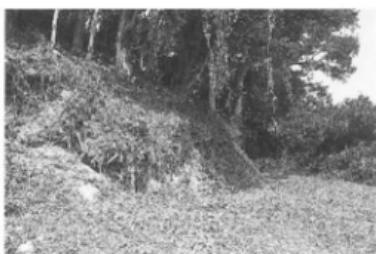
⑧埴丘東側、掘削部分(南から)

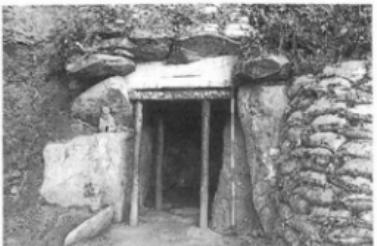
①石室前面・調査前(南から)

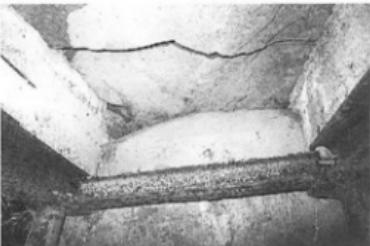
②羨道天井石の亀裂状況(東から)

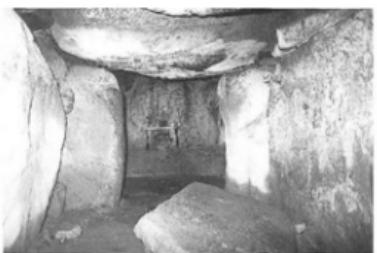
③石室内(中室手前から玄室方向を見る)

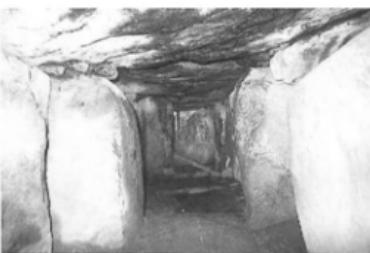
④石室内(中室奥から前室・閉塞方向を見る)

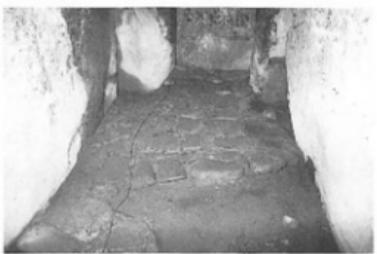
⑤前室敷石状況(奥より閉塞方向を見る)

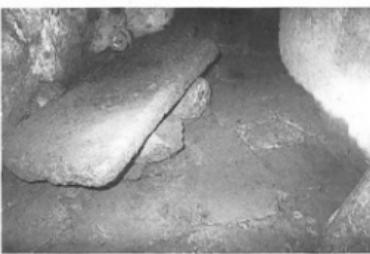
⑥中室敷石状況と棺材(奥より前室方向を見る)

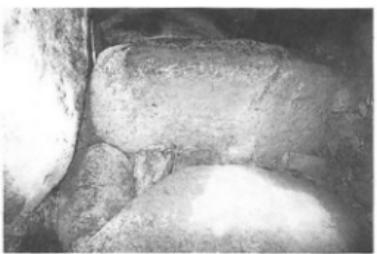
⑦玄室西壁状況(東から)

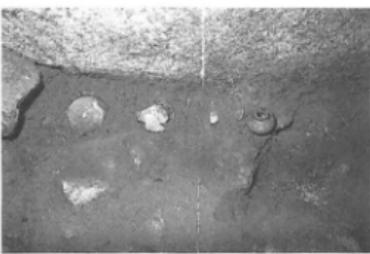
⑧閉塞部手前の遺物出土状況

閉塞石直下には暗褐色土層堆積があり、除去したところ約30点の遺物が出土した。今回の調査における出土遺物はここからの須恵器片が大半を占め、他に土師器片や黒色土器片も出土をみる。中でも杯身 (6・7) と蓮 (11) は、欠損部も少なく接合によりほぼ原形が復元できた

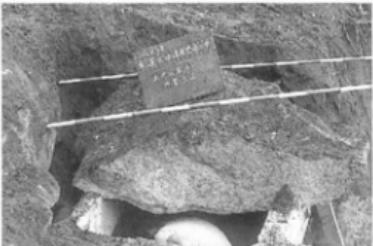
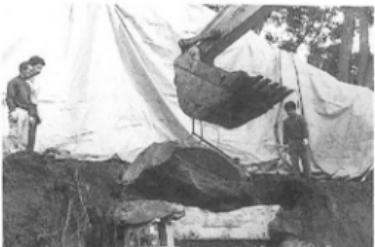
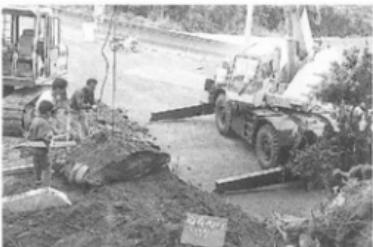
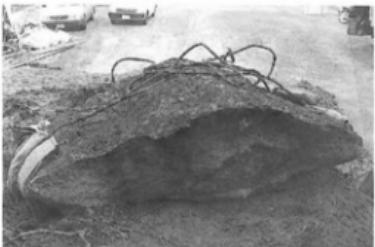
①天井石取り外し状況 1(西から)

②天井石取り外し状況 2(南西から)

③天井石取り外し状況 3(北から)

④天井石取り外し状況 4(北から)

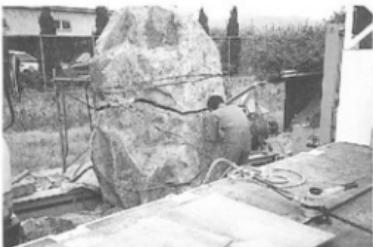
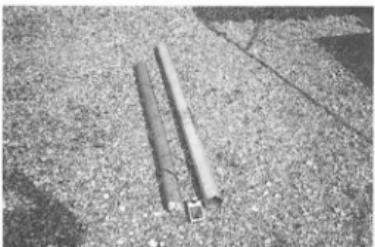
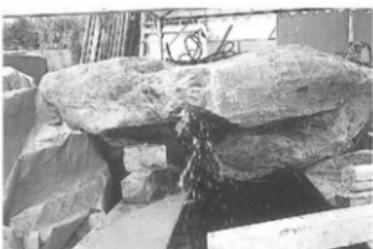
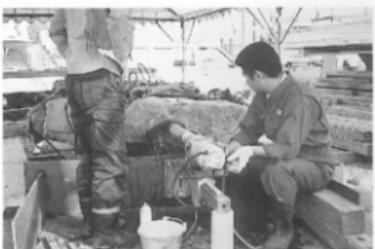
⑤天井石接着準備状況

⑥天井石接着強化材(ステンレス丸棒)

⑦天井石接着状況

⑧ステンレス丸棒貫通作業状況

接着剤	アラルダイト（主剤）	AW-106	7 kg
	ハードナー（硬化剤）	HV-953	7 kg
補強用ステンレス丸棒（50mm×3 m）			2本

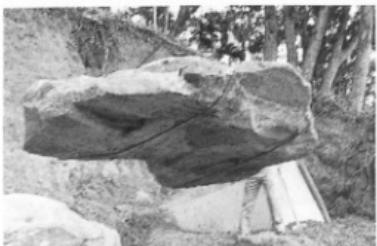
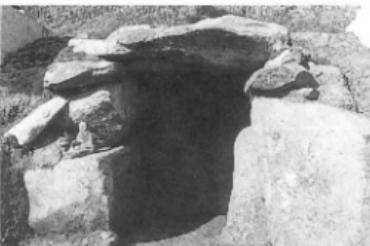
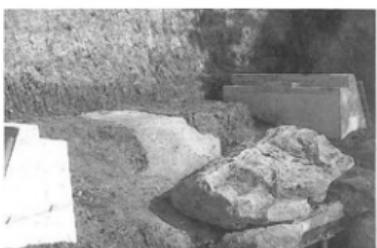
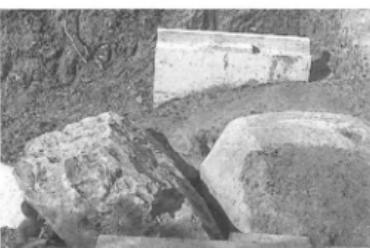
①接着した天井石を設置する(南西から)

②設置された天井石 1(南から)

③設置された天井石 2(西から)

④設置された天井石 3(東から)

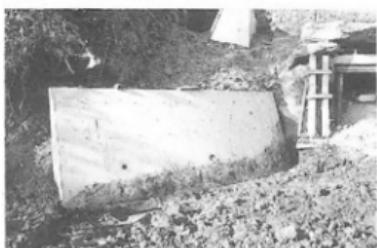
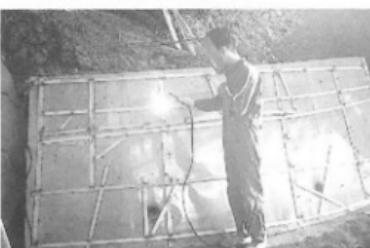
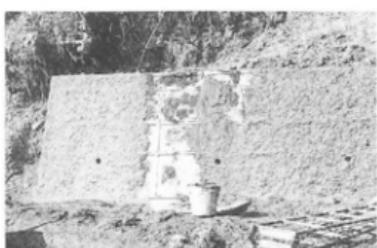
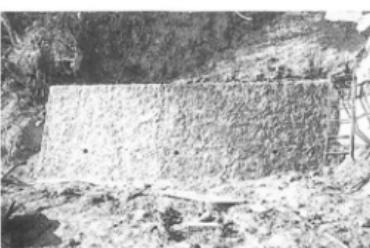
⑤封土崩壊防止用擁壁

⑥擬土吹きつけ準備工

⑦擬土吹きつけ状況

⑧擬土で覆われた擁壁

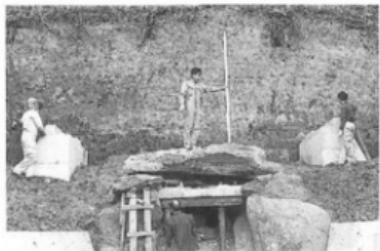
①修復した天井石設置(南から)

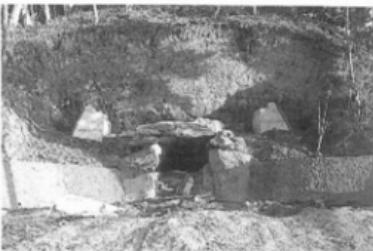
②修復した天井石設置後(南から)

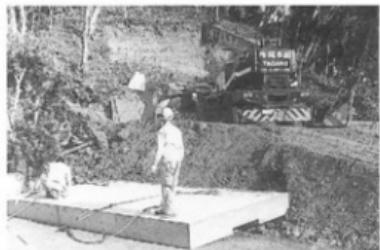
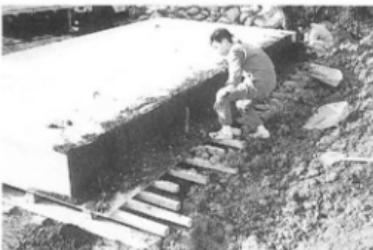
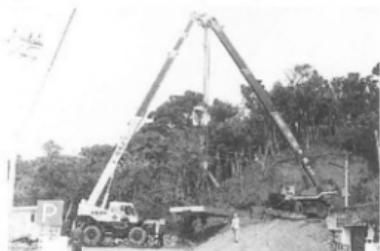
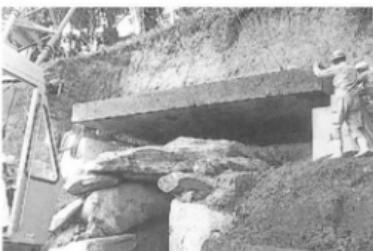
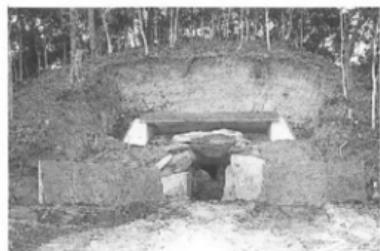
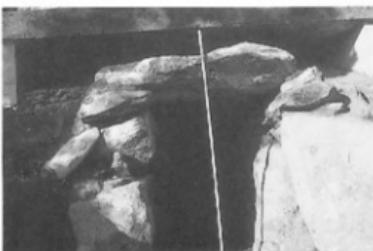
③コンクリートスラブ(17トン)

④コンクリートスラブ前面の擬土吹きつけ状況

⑤コンクリートスラブ設置状況(南東から)

⑥コンクリートスラブ設置後の状況(南東から)

⑦コンクリートスラブ設置後(南から)

⑧コンクリートスラブと天井石の間隙
