平成25年度[2013年度]
橿原市文化財調査年報

奈良県橿原市教育委員会
2015年3月

埋蔵文化財発掘調査概要報告

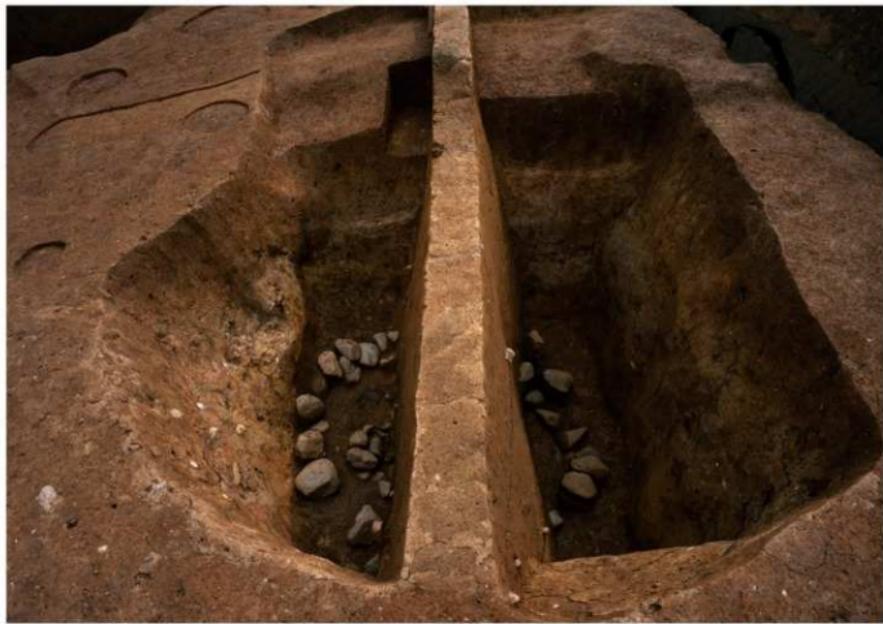
写真 76 井戸（004SE）石組枠検出状況 - 北西から -

調査区北端では井戸(004SE)を検出している。時期は、出土遺物から盛土と同じく12世紀後半頃である可能性があるが、出土量が少なく、盛土との時期的前後関係も不明である。井戸は掘方が南北約3.9 m・東西約2.2 mの長方形で、北側2.7 mが深く掘り込まれている。北側中央では検出面から約1.2～1.6 mの深さで石組枠を検出している。石組枠は直径約1.6 mの円形で、拳大～人頭大の川原石を円筒状に積み重ねて構築されている。井戸は最終的に埋められており、石組枠内には拳大の石が多数入れ込まれている。
