# 旧馬場楠井手取入口

県道瀬田熊本線単県歩道新設事業に伴う埋蔵文化財発掘調査

2007.3

熊本県教育委員会

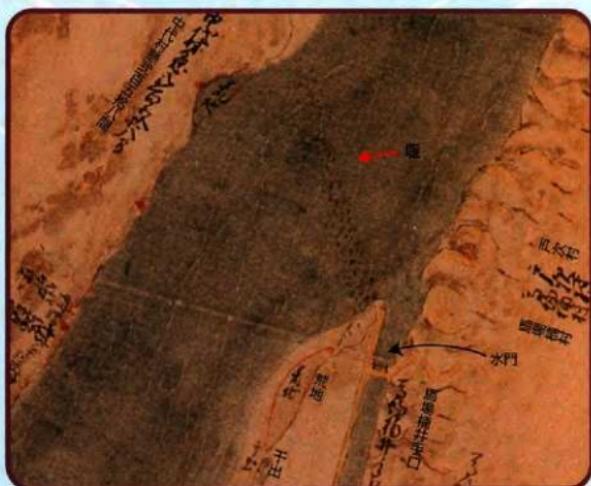
絵図番号2-11 白川の絵図 熊本県立図書館蔵

ここから白川の水を取り込んでいます。

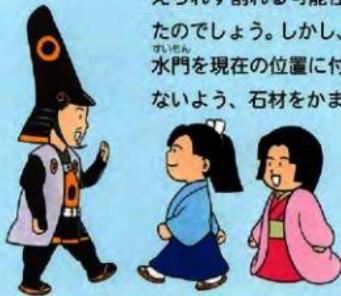
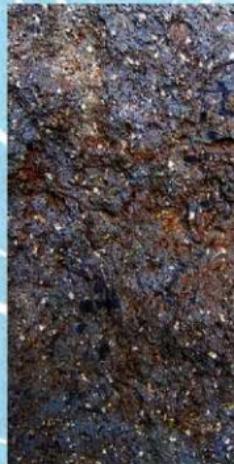
断面図

これがその時記録した実測図です。石材4点も実測し図化しました。石を山から切り出した時の矢穴の痕や、石を四角く加工しているノミの痕跡がわかります。重さは④の石でおよそ110kg程ありました。

発掘時の状況は、岩盤をくり抜いた中に石材の凹凸を組み合わせ、漆喰(今で言う接着剤)で固め埋まっていました。岩盤をくり抜いてるということは、用水路の水が途中で土中に染み込まないよう、また井手の水が最後まで届くよう造られたのかもしれません。

この部分には工事中に  
発見された石材日本があ  
りました。● ●

それから、石材の大きさがバラバラでした。石の厚さが薄いと洪水のたび水の圧力に耐えられず割れる可能性があります。きっと修理のたびに石を厚いものへと作り変えていったのでしょう。しかし、厚いものも薄いものもバラバラで組み合わせて埋まっていたので、水門を現在の位置に付け替えた際、この旧水路を埋め、河水から旧水路の土が抉り取られないよう、石材をかませて強くしたものだと考えられます。

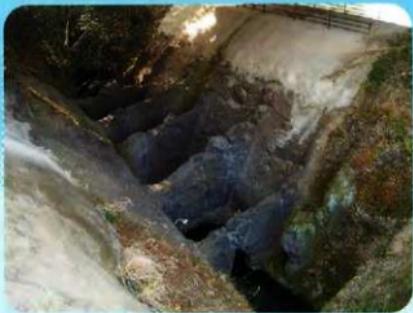
はくすいとほけ  
馬場桶井手の鼻ぐり

ここでは、水がうずを巻くので、ヨナが  
流れていきます。

馬場楠井手は、白川左岸の旧白水村馬場楠（現在の菊陽町）に白川の水を取り入れるための堰（旧馬場楠堰）を設け、井手を掘り、水を引いた用水路です。また、井手にはヨナが堆積しないための施設『鼻ぐり』を設置しました。この井手は、慶長13（1608）年、加藤清正によって築造されたとも伝えられています。井手ができるから、白川の左岸では、水田が開田されました。

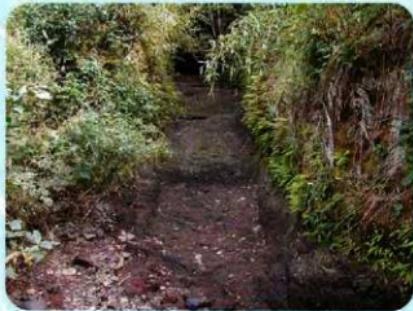
分水路

こうじい  
洪水時、井手が土砂で埋まらないよう鼻  
ぐりの前で、多い水を分けて白川に流し  
ていました。

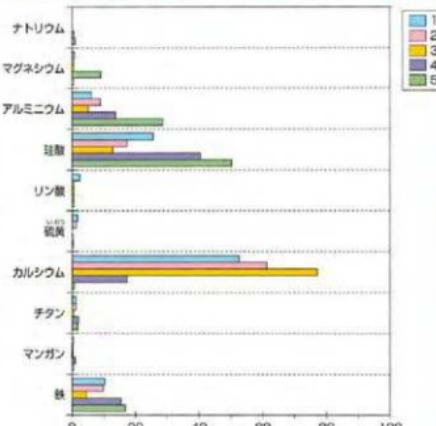
図1 漆喰(岩せき)の蛍光X線分析結果(主な元素: wt%)

珪酸(SiO<sub>2</sub>)の含量が40.1%、カルシウム(CaO)17.2%、鉄(Fe<sub>2</sub>O<sub>3</sub>)が15.6%、アルミニウム(Al<sub>2</sub>O<sub>3</sub>)が13.4%、マグネシウム(MgO)が8.7%であり、珪酸が主成分で、カルシウム、鉄分、アルミニウムの含量も比較的高くなっている。これは、前述と同様に同試料が漆喰土である可能性を示しており、試料1～試料3

また、同試料はマグネシウムの含量が比較的高いのが特徴的である。検討例が少ないため詳細は不明であるが、マグネシウムを多く含む部材は強度や保水力に優れているとされており、同試料にはこのようなマグネシウムを多く含む部材が使用されている可能性が考えられる。

試料4(旧馬場桶井手取り入れ口跡、出土試料)は、珪酸が主成分であり、カルシウムの含量も比較的高いことから、山土の混合割合が高い漆喰土の可能性が考えられる。これは、阿蘇火山(とくに中央火口丘群形成期)のテフラを含む火山灰土が用いられ

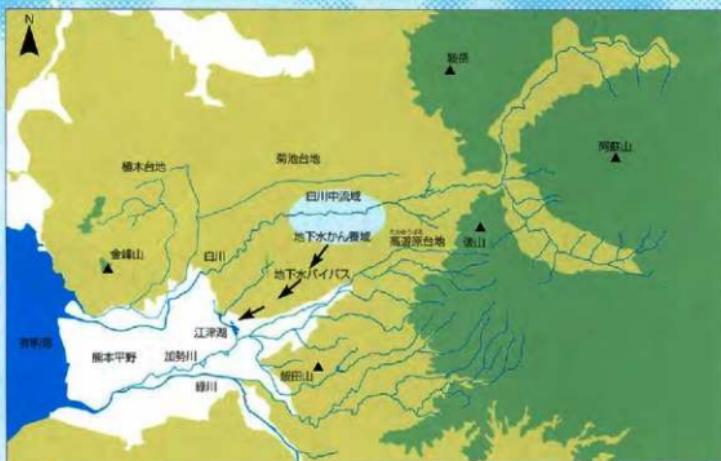
## 熊本地域の地下水の流れ

熊本県では飲み水の約8割を地下水に頼っています。その地下水を育む白川中流域の水田は、水が染み込みやすく、多くの地下水を生み出しています。これらの水田は400年ぐらい前から少しづつ開発を続けて発展してきました。しかし、現在では白川中流域の都市化や米の作付面積減少、地下水汲み上げ量の増加などによって地下水が減少してきているのです。
