# 穴戸城跡

—市道（友）1級13号線道路改良工事に伴う埋蔵文化財発掘調査報告書—

2009

笠間市教育委員会  
ティケイトレード株式会社  
埋蔵文化財事業部

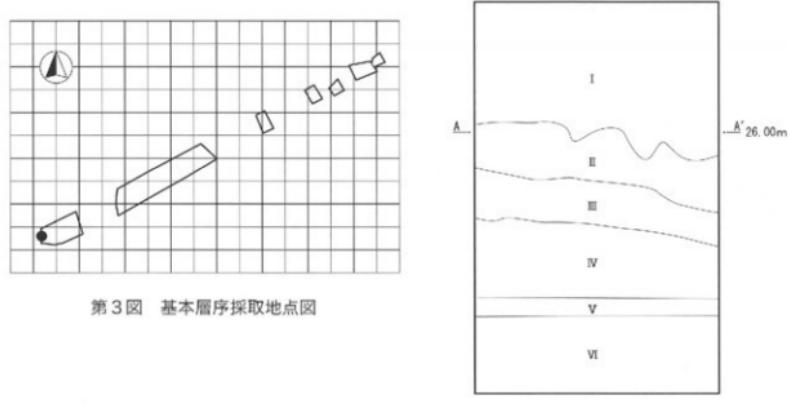
第3図 基本層序採取地点図

基本層序は本調査のA区西側壁面の深掘りトレンチを対象に堆積状況の確認を行なった。I層は表土（擾乱）、II～IV層までが土壌を構築する盛土である。II層は浅黄色の砂層を主体にした土層である。

IV層は多量に黒色粘土ブロックを含み、調査区全域に広がりをみせるため、IV層の上面を調査対象面と設定して調査を行なう。また、この層が土壌の基盤面であり、その内部に細片化した土師質土器が多数混入している。V層はIV層とVI層の間の層であり、黒色粘土ブロックと浅黄色砂の入り混じるという特徴を有している。そして、VI層以下が自然堆積層である。

I 表土（擾乱）			
II 浅黄色砂	5Y7/4	締まりやや強い / 粘性やや強い	黒色粘土ブロック中量、灰色土少量を含む
III 灰色土	7.5Y2/1	締まり強い / 粘性強い	黒色粘土ブロック少量、砂粒少量を含む
IV 灰色土 少量を含む	7.5Y2/1	締まり強い / 粘性強い	調査対象面。黒色粘土ブロック多量、砂利
V 浅黄色砂	5Y7/4	締まりやや強い / 粘性やや強い	灰色土少量を含む
VI 浅黄色砂	5Y7/4	締まりやや強い / 粘性やや強い	自然堆積層

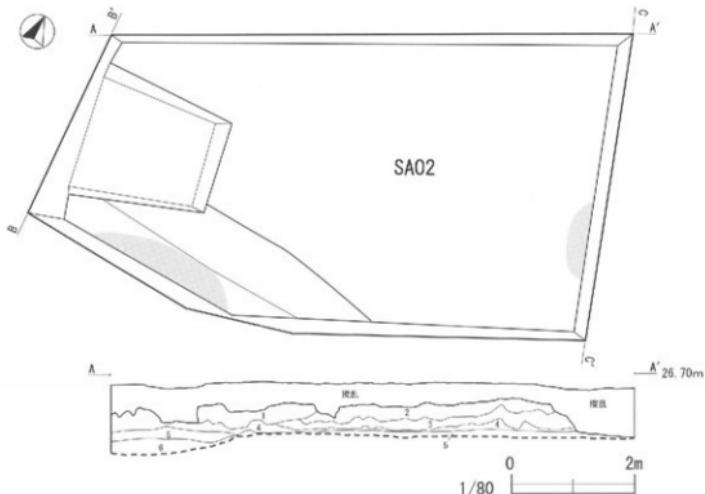
第6図 A区平面図・北側壁面断面図

深掘りトレンチからの断面観察の情報により、黒色粘土ブロックを多量に含む硬化面を調査対象面と設定し、遺構確認を行なった。北側壁面（A断面）および西側壁面（B断面）より上塁の断面（SA02）が確認できた。また、調査区南側に向かう傾斜面も確認でき、この傾斜面が堀（SD02）へと向かう落込みと推定される。この傾斜は調査区外へと広がっており、規模や平面形は不明である。

1 黒色粘土	7.5Y2/1	弱まり強い / 粘性強い	強化鉄少量、浅黄色砂ブロック少量、砂利少量含む
2 浅黄色砂	5Y7/4	弱まりやや強い / 粘性やや強い	強化鉄中量、灰白色少量含む
3 黒色粘土	7.5Y2/1	弱まり強い / 粘性強い	強化鉄少量、浅黄色砂ブロック少量含む
4 浅黄色砂	5Y7/4	弱まりやや強い / 粘性やや強い	強化鉄中量、黑色粘土ブロック中量含む
5 灰色土	10Y4/1	弱まりやや強い / 粘性やや強い	黑色粘土ブロック少量、砂利少量含む
6 灰色土	10Y4/1	弱まり強い / 粘性強い	黑色粘土ブロック多量、砂利少量、土器微量含む

壁面の様相から SA02 の構造をみると、土壙の基盤には締まりの強い黒色粘土ブロックを混入させて頑丈な基盤を築いている。その上面に浅黄色砂と黒色粘土の土層を各々約 20 ~ 25cm の厚さで交互に盛っている。したがって、容易に崩落させないように土壙自体を強固にする版築土壙を意識していると考えられる。しかし、断面の状態は各層を丁寧に仕上げておらず、叩き棒などの調整具を用いた可能性は低い。このため、版築を意識するも版築そのものではないと認識して、ここでは「版築状」と表現する。

SA02 の規模は北側壁面（A断面）と西側壁面（B断面）より、硬化面の下面より高さが約 90cm 以上、幅が約 1.4 m 以上あったと考えられる。

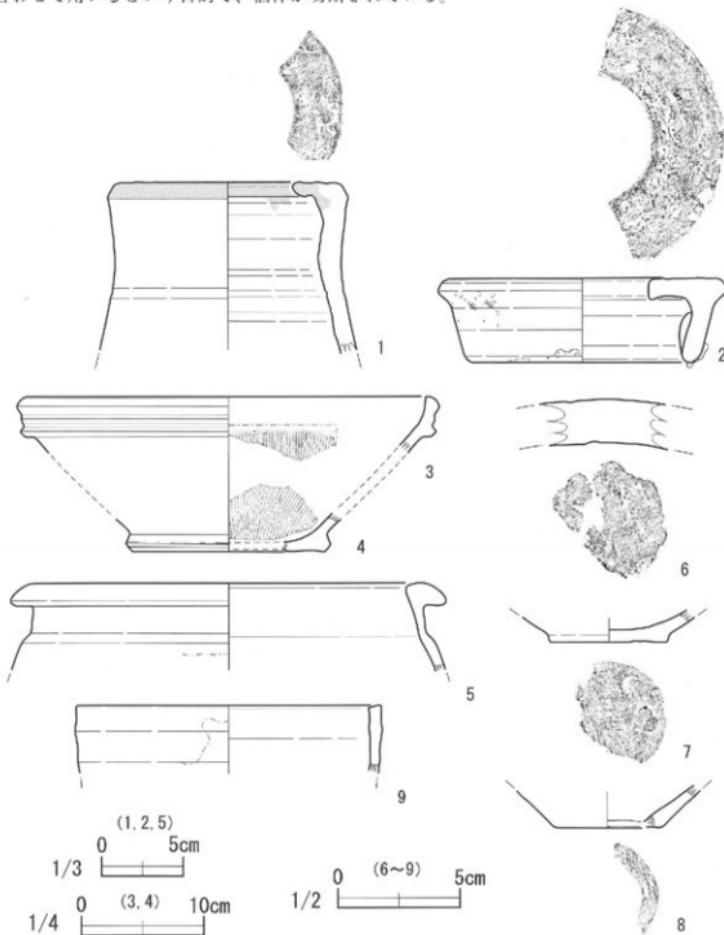
第9図 A区出土遺物

1・2は、窯道具で焼台に分類する桔梗台である。本調査より出土したものは、胴部の長い型（1）と短い型（2）の2種類がみられる。長い型は割れ口に釉が垂れているので、破損しても繰り返し利用されたと考えられる。また、短い型は大型陶器を窯入れする際にその大きさに合わせて用いるという目的で、個体が切断されている。

3・4・5は、製作時期が19世紀以降と考えられる笠間焼である。3・4は同一個体ではないが、遺物の様相を把握するために実測図上で復元し、掲載する。

6は中世瓦であり、凸面と凹面の両面にナデ整形が施されている。7・8は土師質上器のカワラケであり、製作時期が中世後期と考えられる。9は香炉と考えられる陶器の破片資料である。

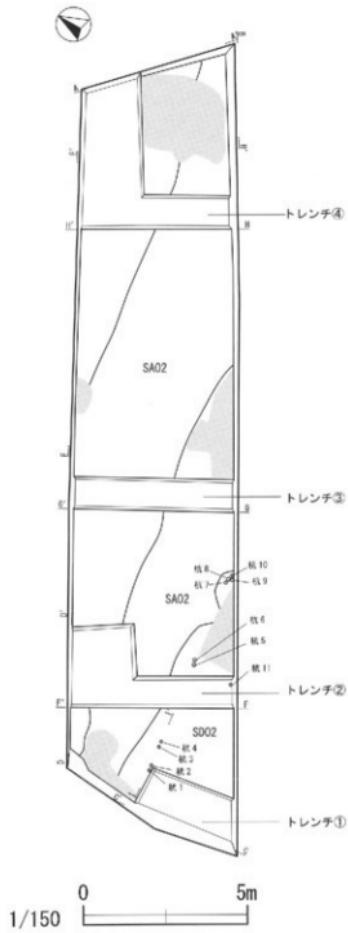
第 10 図 B 区平面図

B区は、A区と同様に黒色粘土ブロックの硬化面を調査対象面とし、土壌1本と堀跡1条が検出された。なお、調査区北側壁面の土層観察により版築状の盛土層を確認した。

また、この調査区西側のからは 11 本の木杭が検出されている。平面的に見ても直線的な並び方となっており、基本的には 2 本 1 組のまとまりを見る。杭の先端は調査対象面より約 1.5 m まで位置する。埋設時の掘り方は確認できないため、この木杭は打ち込まれたものと考えられる。

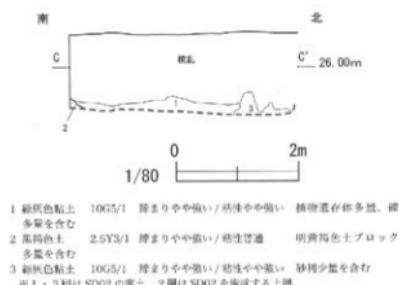
第 13 図 B 区西側壁面断面図

西側壁面（D断面）は堀底部に拳大の円礫が敷き詰められており、その上面には平成20(2008)年調査の堀跡から確認された植物遺体堆積層と同様の層を確認する。したがって、この場所はSD02に相当すると推定され、この堀は植物遺体堆積層の直上まで後世の搅乱を受けていた。また、西側壁面（D断面2層）とトレチ②（F断面9層）より黒褐色土層は緩やかな傾斜角度をもち、堀の傾斜面となる可能性がある。トレチ②～③の西側壁面の土層（F・G断面）観察から、堀は少なくとも2回に亘って埋戻しが行なわれているであろう。

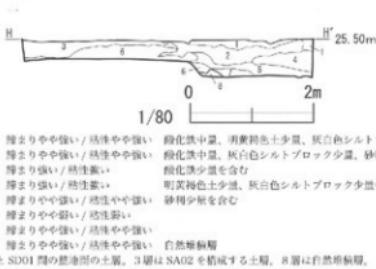
第18図 B区トレント④西壁断面図

一方、北側壁面（東側）（E断面）の状況は、上面に粗砂が30～60cmの厚さで2層堆積しており、その下層に灰白色シルト質土と黒褐色シルト質土を版築状に盛土している。この粗砂はトレチ④西側壁面（H断面）の6層からも検出されているため、近代以降の開発に伴って入り込んだ砂ではないと考えられる。そして、平面の区画状況および北側壁面（西側）との構築層の様相が異なる事から、調査区東側はSA02とSD01間の整地面（通路）であると考えられる。

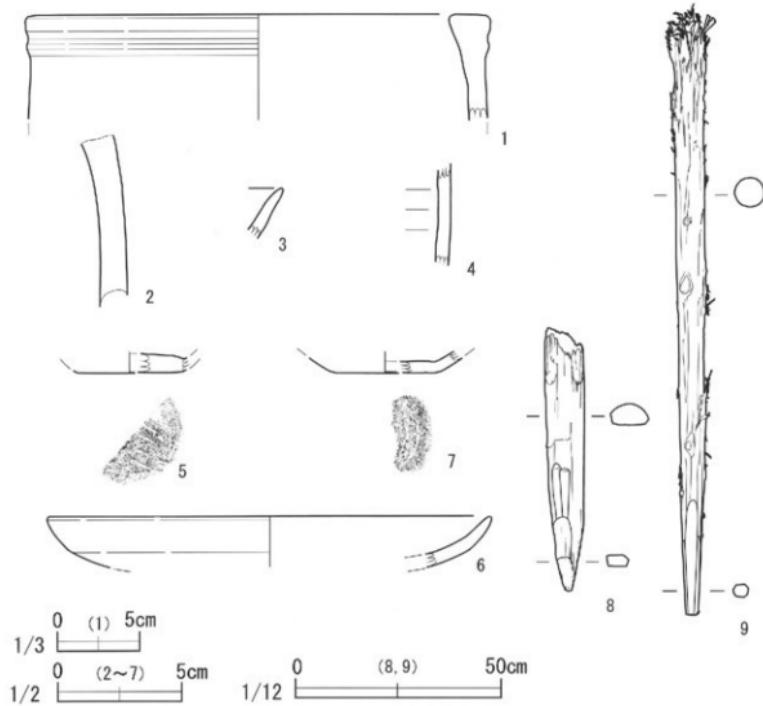
第 20 図 B 区出土遺物

1 は 16～17 世紀の火鉢の破片である。2 は常滑焼の大壺となる破片資料である。3・4 はともに瀬戸・美濃焼であり、器種は 3 が碗、4 が瓶である。

5～7 は土師質土器のカワラケである。5 は中世、6 は 15 世紀中頃より以前、7 は近世と製作時期が考えられる。

8・9 は杭列周辺より出土した建築部材である。8 の木杭は正確な検出位置が不明のものである。成形は木材の先端部分を何度も削っており、その加工痕が顕著に残っている。9 の木杭は木杭 No.1 である。樹皮が残っており、成形は木材の先端部を数回にわたって面取りした程度の状態である。

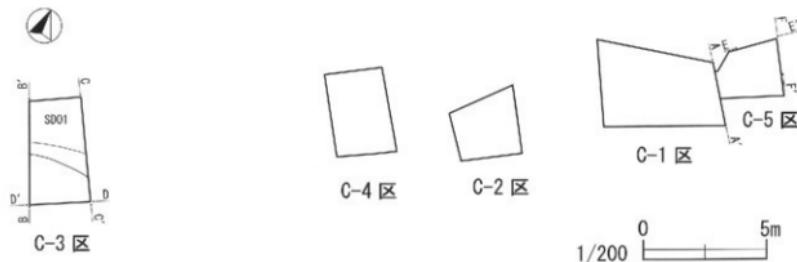
第21図 C区平面図

C区は大量の廃棄物と湧水を原因として壁面の崩落が著しく発生した。可能な限りの発掘調査を実施するため、トレンチを5ヶ所設置して記録保存に努めた。この5ヶ所のトレンチのうち、C-1区、C-3区およびC-4区より調査成果が得られる。また、後日追加したC-5区の調査成果は、第4節で述べる。

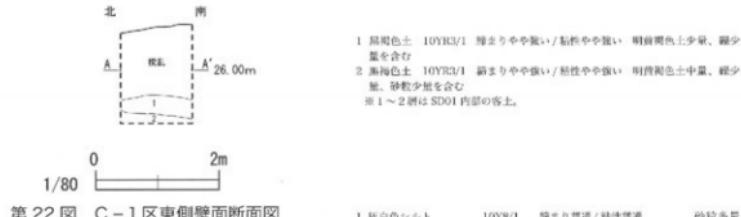
第22図 C-1区東側壁面断面図

C-1区では、北側に隣接するSA01に対するSD01が東側壁面より確認できた。惜しくも土塁から堀へと至る傾斜面の部分は土壤が緩く、壁面より大量の流水があって綿密な調査を断念せざるを得なかった。しかし、深度約1.6mより堀底部からSA01への立ち上がりを確認した。地表面から約1.20~1.70mはタイル・コンクリート塊・大量の注射針などの廃棄物による搅乱を受けている。1層からは笠間焼の破片が出土し、2層はSA01へ向かって立ち上がっていく様相が観察された。

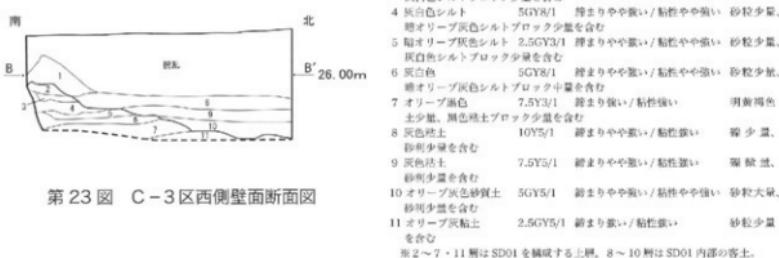
第23図 C-3区西側壁面断面図

C-3区では、SA01に対応するSD01の対岸の立ち上りを確認する。この事より、堀の形状・

堀の規模を把握する事ができた。堀の底面は地表面から約1.70～1.80mに位置し、底面には縦まりの非常に強い粘土が括がっている。そして、堀の端部は異なるシルトや粘土を高さ10～20cmで、版築状に盛って築造している様子がうかがえる。堀の立ち上がりは底面から、21°で上がり、段差をつけて45°の傾斜角度で立ち上がる。堀の断面形状は丸みを帯びている事から「毛抜堀」である可能性が考えられる。堀内部の土層状況は、最下層より順に多量の砂粒を含む層、砂粒の少ない層、粘質土層が各20～25cmほどの厚さで堆積している。そして、上面には様々な廃棄物が投棄されている。土層堆積状況からこの調査区では、堀の内部に流水があり、堀底に細かな砂粒子が堆積したと考えられる。また、粘土については近隣住民の話や町史より水田の土が流入したと推察する。

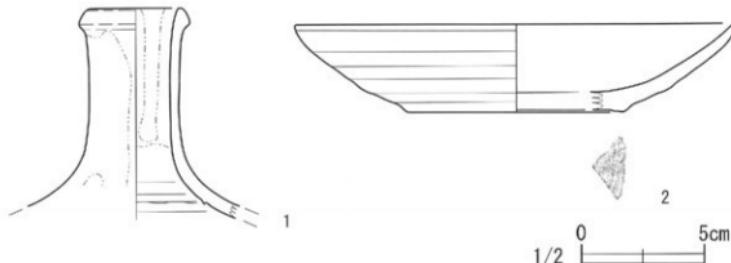
第 26 図 C 区出土遺物

1 は、笠間焼の糠白釉青流掛徳利であり、製作時期は 19 世紀以降と考えられる。施釉は内面に鉄釉を施し、外面に糠白釉をかけた後に緑釉が施される。

2 は、C-3 区南側壁面の版築上層の 3 層内より出土したカワラケで、製作時期は 16～17 世紀と考えられる。遺物をとおしてこのカワラケのみが SD01 遺構に伴って出土されており、築城時期に関連する遺物であると言える。
