史跡 前二子古墳・中二子古墳・後二子古墳ならびに小古墳
保存整備事業報告書

2005.3
前橋市教育委員会

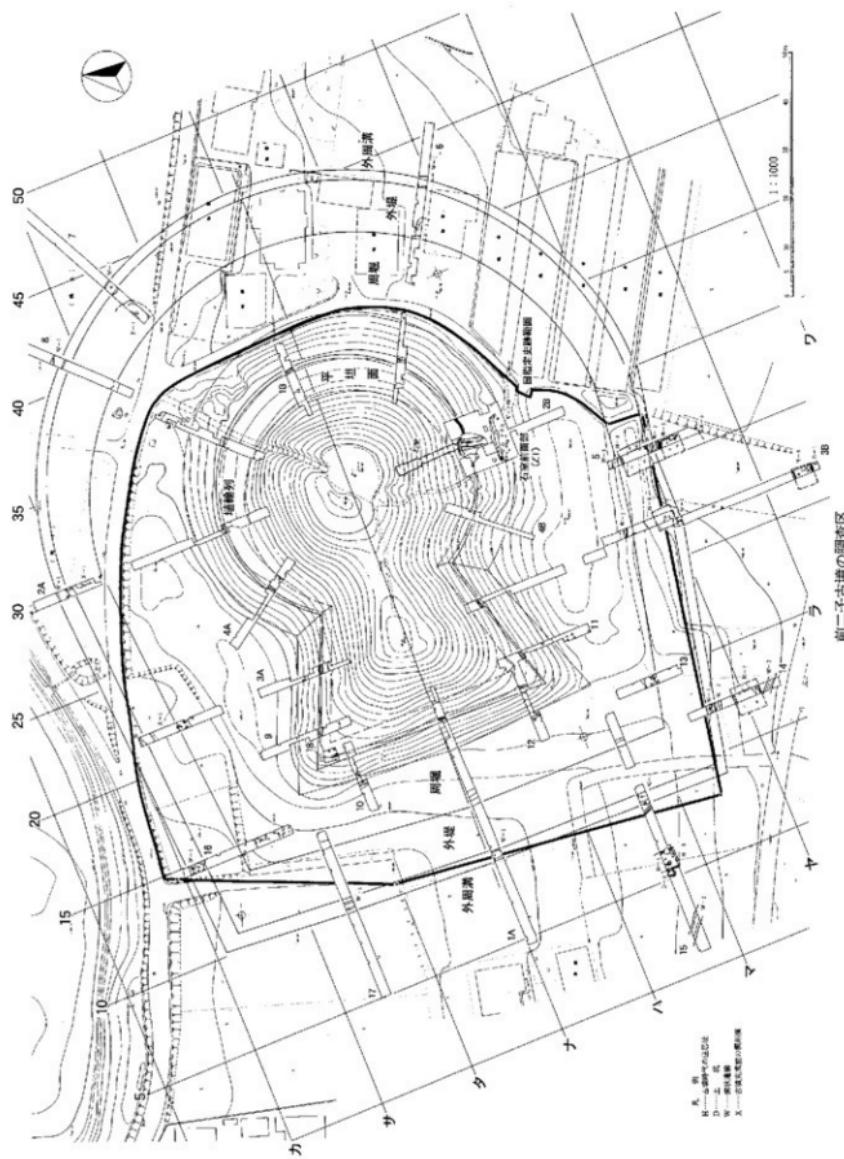
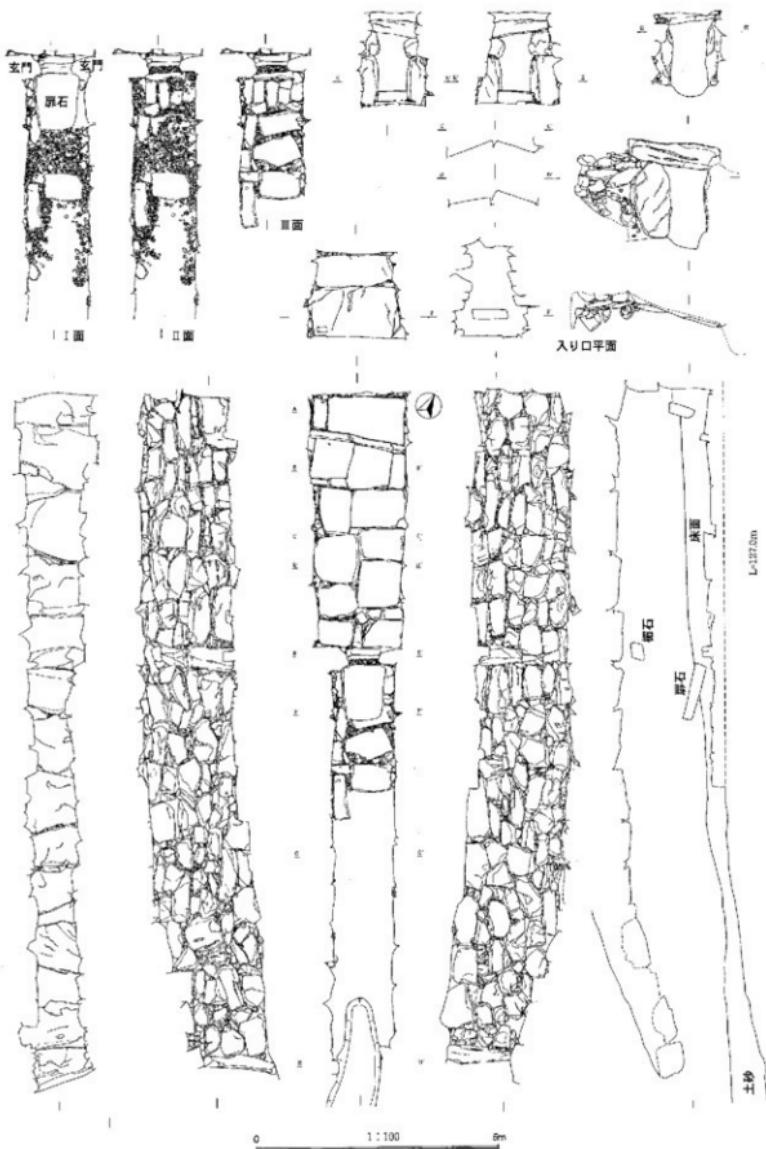
前二子古墳の石室

石室構造については、玄門、扉石、櫛石、櫛石など北九州でみられる要素を色濃く反映しており、何らかの結びつきは考えられるが、細部にわたって検討を必要としよう。また、石室内面は全面にわたって、ベンガラによる赤色塗彩が認められた。明治11年に石室が開口され、その時に発見されたものは以下の通りである。銅鏡1、銅鑄多數、鉄製轆轤1、鉄製紋具、留金具、鐵等若干、金銅製劍菱形杏葉破片4、ガラス小玉青色300、金製耳環1、須恵器装飾盤台1、同高杯形器台2、同提瓶2、同直口壺1、同高杯3、同鏡1、十師詔台付壺1、同高杯4、同杯または碗2である。今回の調査で石室の覆上について水洗いをした結果、197個の装身具(ガラス製青色丸玉、水晶製丸玉、ガラス製黄色小玉、ガラス製緑色小玉、金製耳環、鉄製空玉、管玉、白玉)をはじめ金属製品(武具、馬具、農工具)、土器(須恵器、土師器)等の多量な遺物を収集することができた。これらの副葬品は比較的原位置に近い状態で分布していた。

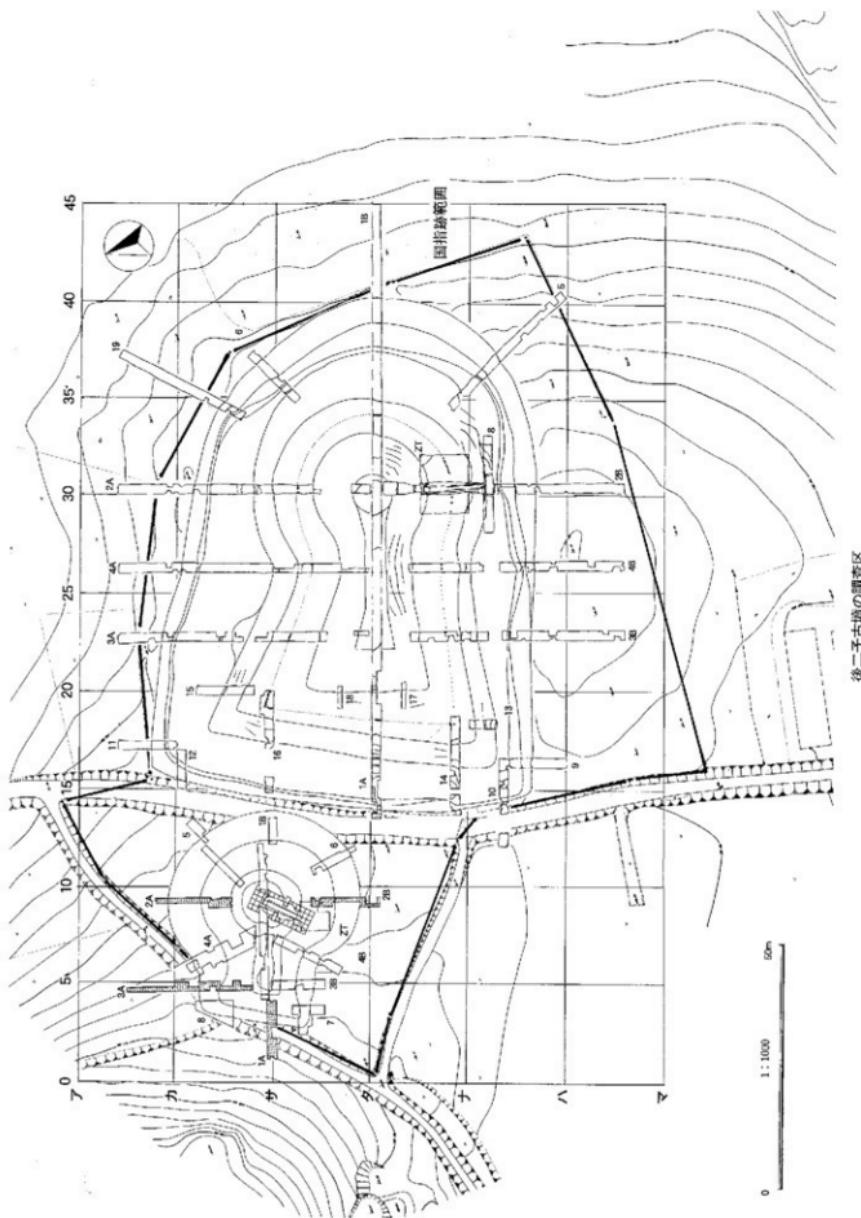
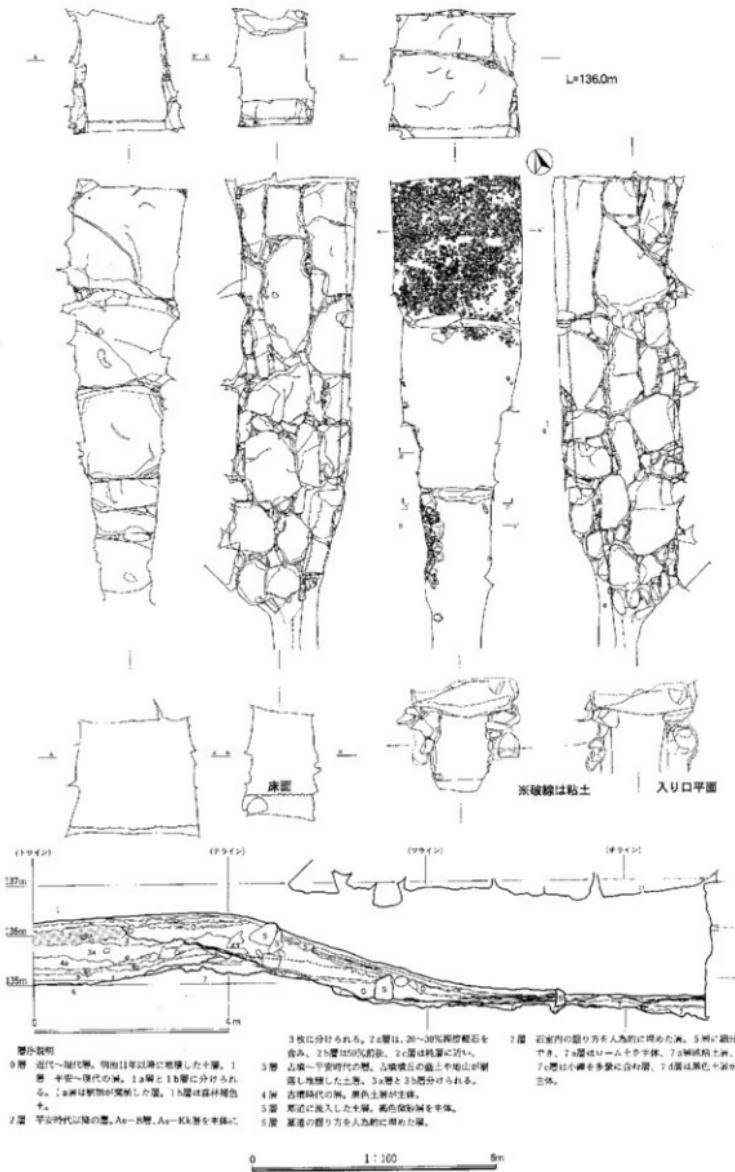
後二子古墳の石室

基壇面の幅は10~11mと幅広い特徴を有する。基壇面での盛土の厚さは、全く盛らない部分もあるが平均すれば1m前後である。上段は、盛土で築造され、葺石は使用されない。幅広の基壇面については、栃木県下の後湖古墳や前方後円墳に多數みられるものであり、県内でも新田町二ツ山古墳1号古墳や前橋市金冠塚古墳などがあげられる。石室…石室は明治11年に前二子古墳とともに開口された。石室は基壇面の地山を掘り込んで造成された両袖型横穴式石室でN-20°16'13"-Eに開口し、全長8.95m、幅2.65m、高さ2.2mを測る。石材の粗粒安山岩は、西に存在する「流れ山」が搬入されたものと想定される。石室は奥道、玄室で構成され奥道部の構石に段が設けられ、1段下がり玄室に至る。また、周堀から入口まで墓道が設置される。また、天井に接して疑似棺石が架設される。両袖の構成も床面から1mの高さまでなされ、その上は袖無しとなる。また、截石切組手法とは異なるが両脇に石を積んでおり、その間に石を充填する「落とし込み」といった工夫が認められた。地山面の掘削は奥道部で深さ1m、奥壁で0.8mである。赤城山南麓に特徴的に分布する「山寄せ工法」を用いたもので、墳丘の盛土を少なくするものと考

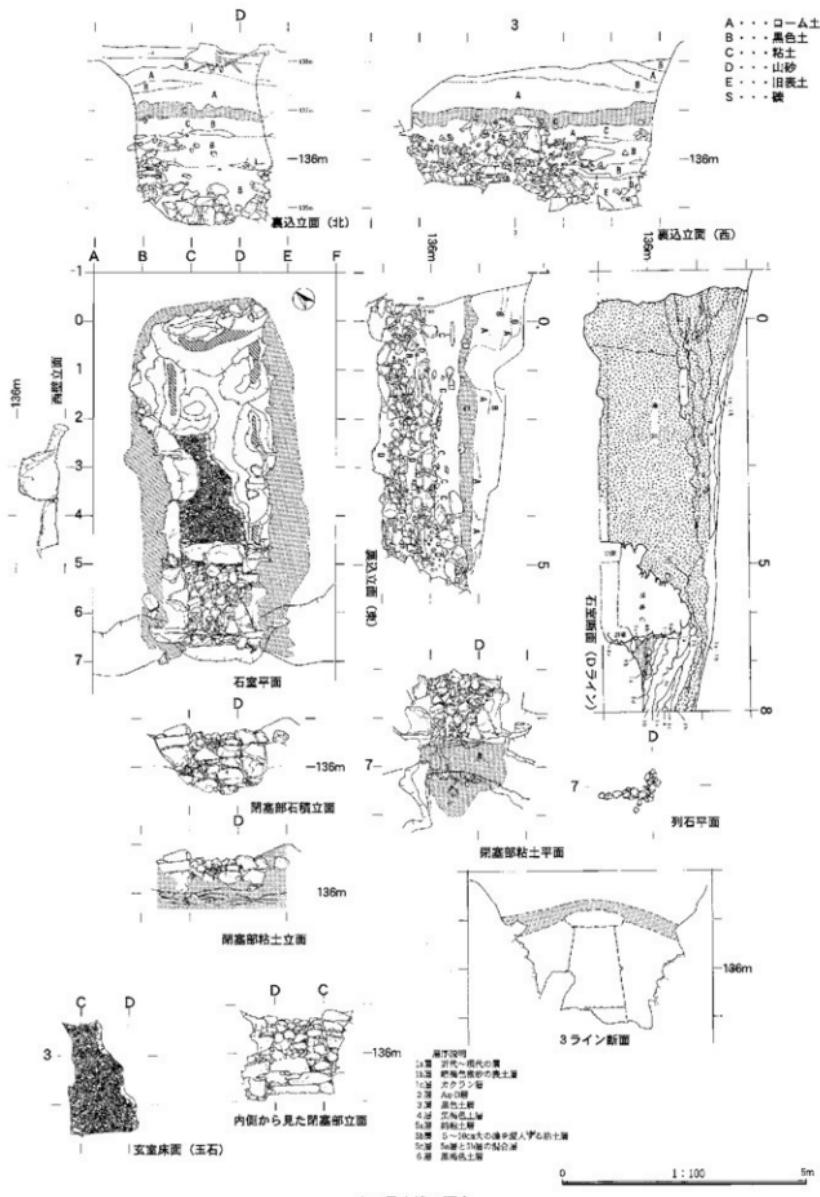
小二子古墳の石室

石室…明治時代初めに石の採掘と盗掘を受けたため、主体部は破壊を受けていた。石室に残された情報から全長6m、奥壁幅1.8m、高さ1.8mのN-45°Wに主軸を持つ袖無型横穴式石室である。玄室部の礫石は根石痕から、東西とも3石で構成され、奥壁は1石で構成される。3石構成の西壁には2石が残され、その大きさは、南から長さ1.2m、1.6m、北には1.2mを超える石が存在していた。西壁は、長さ1.3m前後の3石の存在が推定される。小規模な石室であるにもかかわらず、1mを超す大形石材を用いている。

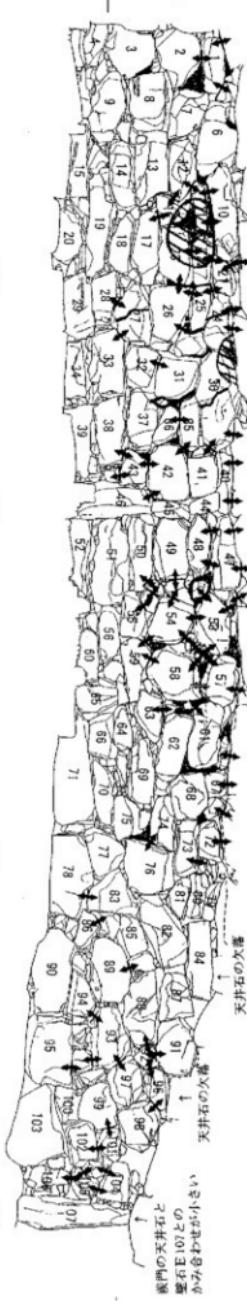
北壁
天井石の欠落
天井石の欠隙

底面の天井石と
壁面の天井石と
壁石E107との
かみ合わせが小さい。

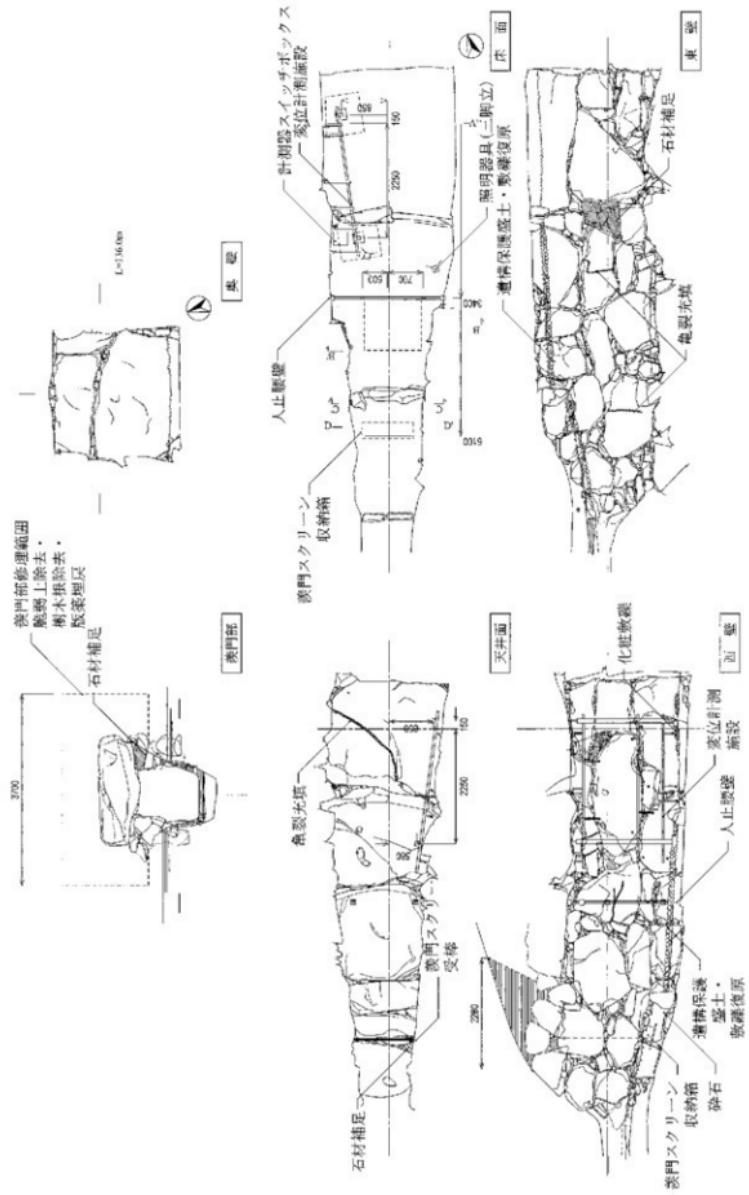
後二子古墳 石室整備展開図 ($S = 1/100$)

また、淡門天井石の奥側、西壁の迫り出した石の周辺、東壁中央付近に欠損、開口した箇所があったので、新規に石材を補った。

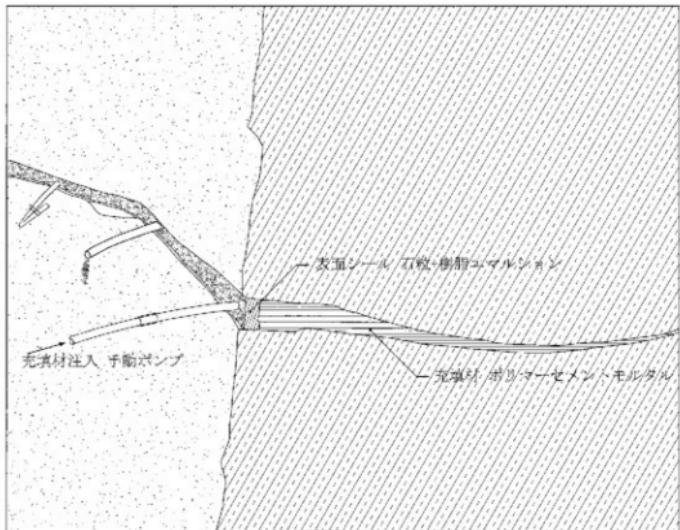
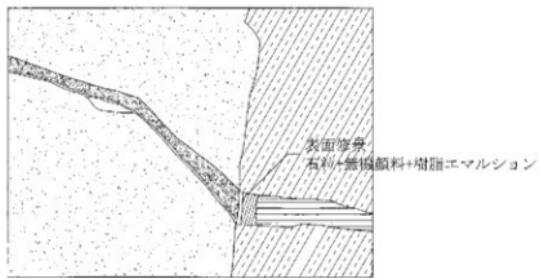
後二子古墳 石室亀裂充填模式図

構造的な損傷に影響するとみられる石材の開口亀裂について、接着充填を行った。

③表面シール エポキシ樹脂に石粉を混ぜ、亀裂表面をシーリングした。

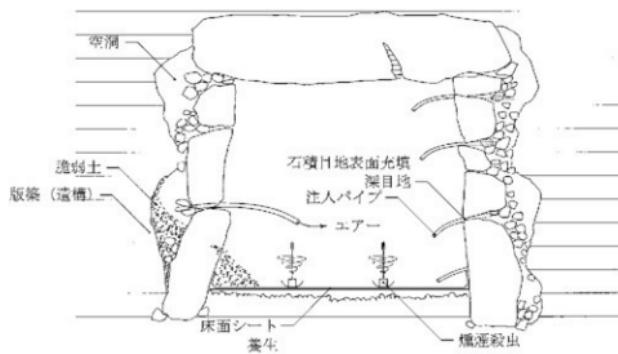
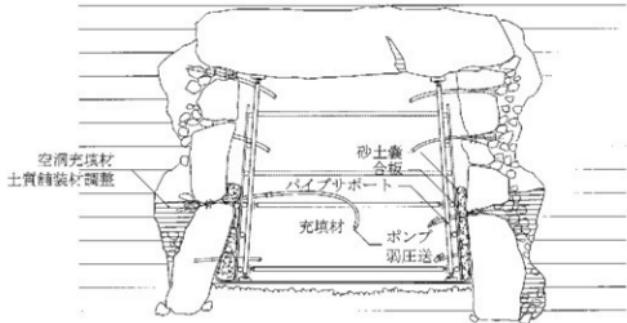
後二子古墳 石室裏込空洞充填模式図 (S = 1/50)

注入材が目地から漏れ出すことを防ぐため、開口部地に土質舗装材を詰め込んでその表面付近を充填した。

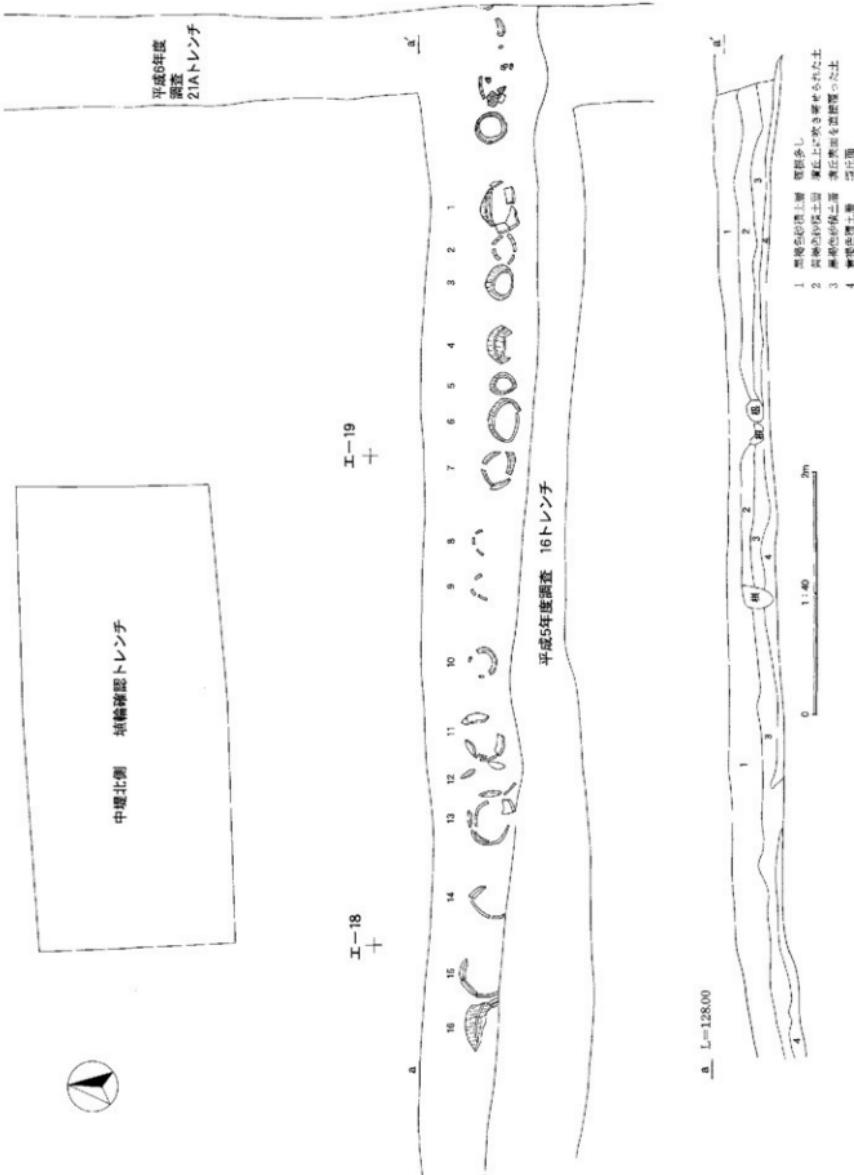
中堤地輪列検出状況

- ・中堤上面は幅4mほどで、その外縁部に円筒埴輪を中心とした基部16本を検出した。
- ・埴輪は布帛状の掘り込みの中に据えられていた。
- ・全体的に外堀方向に傾斜し、上部は欠損しているものが多い。
- ・基部の大きさや焼成、整形等から異種の埴輪の存在が想定される。
- ・基本的に埴輪は第一突帯まで埋められている。
- ・検出した埴輪は16本である。

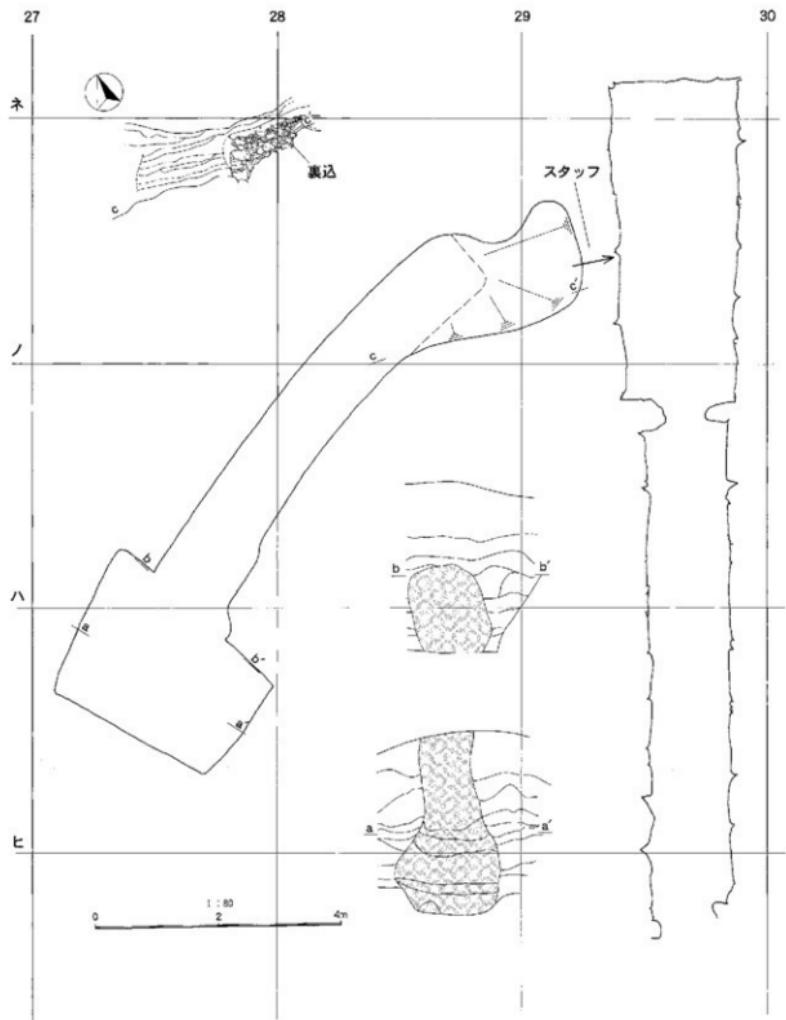
探査坑平面図・断面図

填丘盛土内の素振り坑道については、横から土砂を押し込める手法と、坑道部を上から開き、上からの填土を施して埋め戻す手法を考えたが、填丘盛土と坑道部の埋め土の緊密がこれ、作業がしやすいなどの観点から坑道を開闢し、上から黄褐色土ローム土と黒色土を交互に突き固める手法をとった。それぞれの層厚は30cmの撒き土を行った後、それを20cm程まで突き固め周辺の盛土との堅さの調整を行った。全体的には周辺にすり付ける形で8層ほどの面で周囲との整合性が図れた。

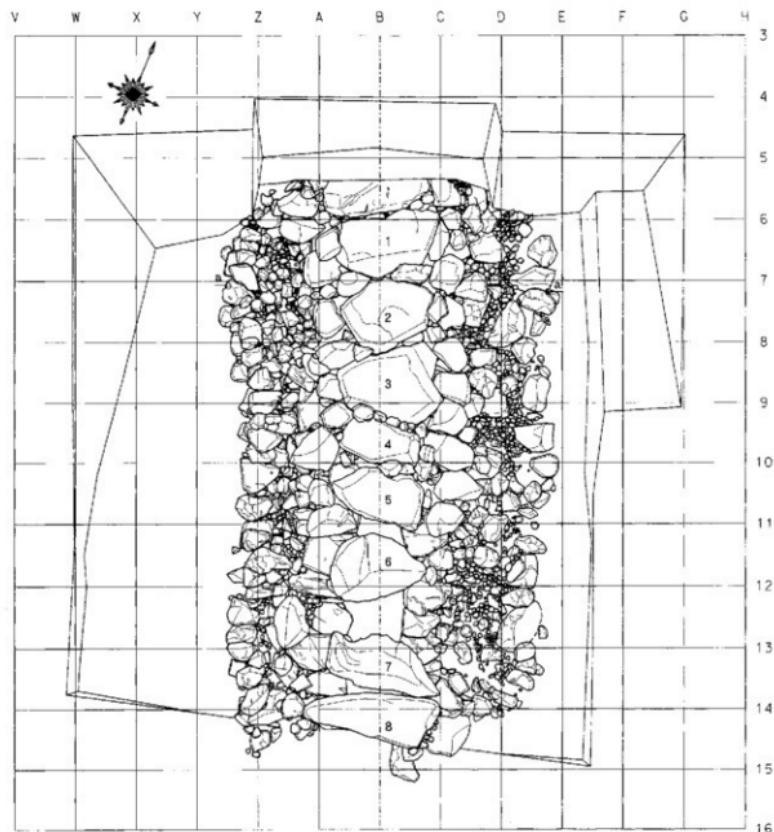
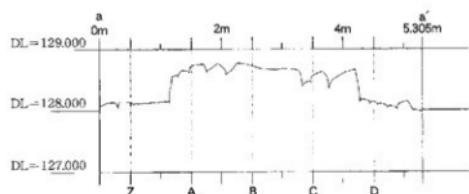
天井石露出状況

石室上部の粘土・玉石を除去すると、天井石の設置の様相が現れた。現存する天井石は8石であるが、奥部は原位置を保っているものの、前部は欠落や変位がみられた。仮に、天井石に奥部玄室寄りから1～8の番号を付けて状況をみると。安定した状況で原位置を保っているとみられるのは天井石1～5である。この部分は、石室上部の粘土被覆も一部亀裂はあるものの安定していたことがその証左である。この部分は全体的に表面のレベルもほぼ一定しており、空隙の楔状の角擦を使用した間詰めや、両端の抑えに設置された径50～80cmほどの石材が強固に周辺の詰め石と噛み合って安定した状況をみせている。

全体的には、長軸長が150cm以上で談道上部幅80cmをカバーすることを基準に選別しているとみられるが、玄室前面、奥門部の円石は意識して選別しているとみられる。短軸長・厚さ・重量は区々であるが、特に石室内面にくる平面を意識している。側壁との関連でみると、安定的に据えるには少なくとも40cm以上が亀裂に乗るように据え付けている。更に奥門部分の天井石8は安定性・美観も重視する意識がうかがえる。

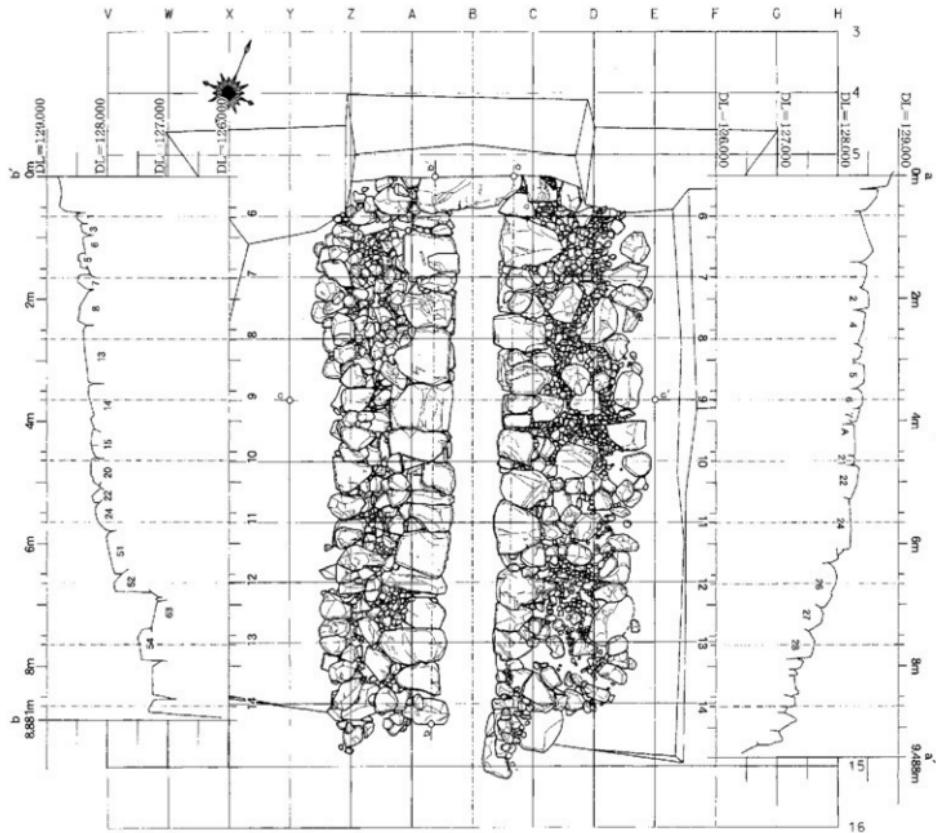
天井石撤去状况

- ①全体的に「ヒカエ」の長い粒粒安山岩割石を選別している。
- ②石材の最も面の小さい部分を壁面に出した「小口積み」を基本とするが、一部に大きい面を壁面に出す「平積み」のものもある。
- ③基本的には「水平積み」を意識し、東西壁とも6段ほどの積み上げがみられるが、一部で2段分を1石で受けるような部分もある。
- ④根石部分から天井石部分への壁面の「転び」は最も変位の少ない部分を基準に1:0.1(約6°)の数値が得られた。
- ⑤解体は基本的に根石には及ぼさないことをとしたが、解体過程で西壁の最大解体部分の根石(T)が「平積み」であり、内面に傾斜していることが確認されたため、取り上げて「ヒカエ」を補充して据え直した。(P180参照)

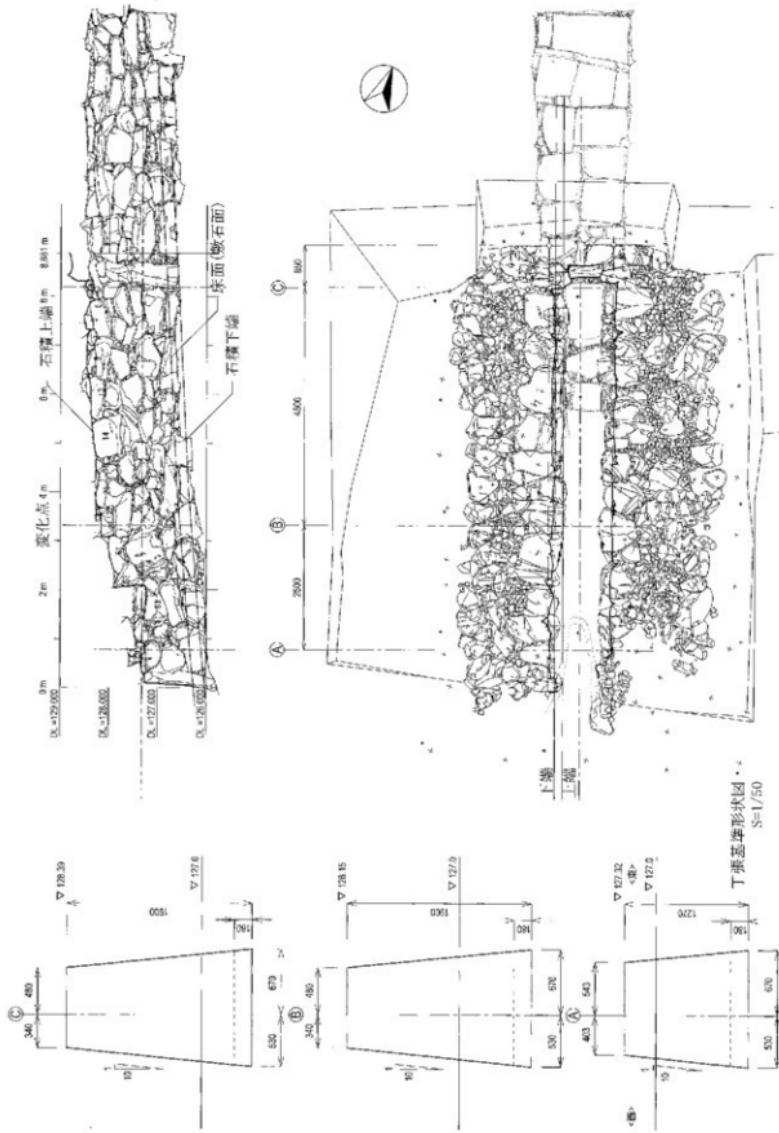
前二子古坟 丁张基平断面图 (S=1/100)

天井石解体後に得た側壁最上段の形状から基本とする丁張を設定し、この丁張間に水糸を掛け渡して順次積み石を戻す。この際、解体準備でマーキングした水平と合い羽を尊重し、また、当初のまま残る石積みと同様な石積み面となるよう心掛ける。

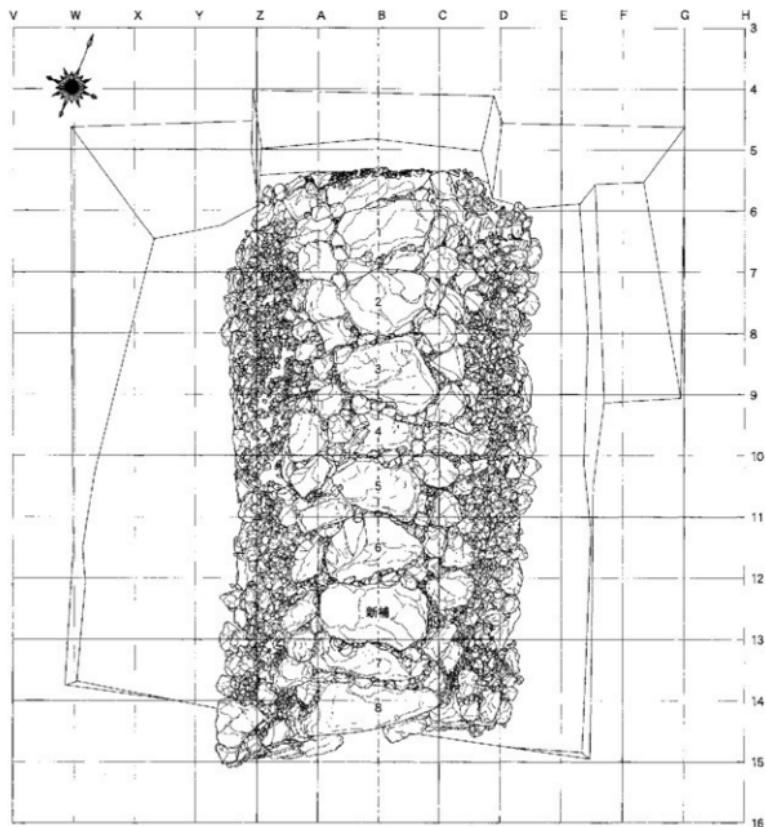
天井石修復状況

天井石7は全体が鈍角三角形状で、解体前の状況と同様にやや斜めに立てた状況で下面、上面とも水平に近く設置できた。傾斜面において、上からくる加重をこの天井石で一旦吸収しようとする意図があったものとみられる。おさえの石で端部を固めて強固に設置できた。欠落した天井石の補充は赤城山の安山岩を用いた。長軸長190cm、幅130cm、厚み45cmの石を空隙部分に合わせて加工しはじめ込んだ。特に、傾斜下方の天井石7に加重が及ばないことを前提に、両端で大きめの石によって斜め上方に支える抑えを行って複数の石が噛み合うように補強した。さらに天井石7の東西に、ワイヤー接続による積み直し脇石との連結をし補強を図った。

このように新補も含めて9石の大井石を設置した。天井石の両脇には解体前の墨・写真に合わせて抑えの石をかませた。一部欠落した石も、従来のものに類似したものを据え、全体の景観を重視した。全体の範囲を角錐、碎石によって充填し安定した形で設置できた。(巻頭写真参照)

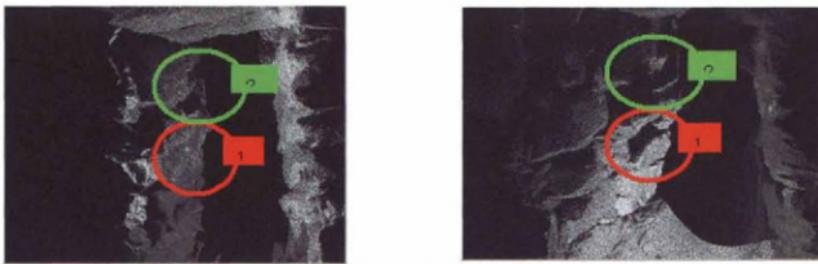
図2 レーザセンサによる計測 (左:センサ高中、右:センサ高底)

さらに、修復前の前二子古墳内石室の場合、途中にはらみ出し部分があるため、センサを石室の下部に設置した場合、はらみ出し部分の上側に隠される部分が計測できない。また、センサを上部に設置すれば、今度ははらみ出し部分が下側を隠すことになり、計測データの欠損が生ずる。次の図2左は、センサを石室の真中の高さあたりに設置し

た場合に取得したデータ3つを位置合わせしたものであり、同図右はセンサを石室下部に設置した場合に取得したデータを2つ位置合わせしたものである。図中1と書いた部分は、上図では計測されているが、下図では計測できていない部分である。これは石がはらみ出しているために、下からの計測では、その石が邪魔になり計測できなかった部分である。また2と印のある部分は、どちらの計測でも欠損が生じている。これはセンサをほぼ天井部分か、それよりも上部に設置しないと計測できない部分であり、どうしても計測できなかった部分である。

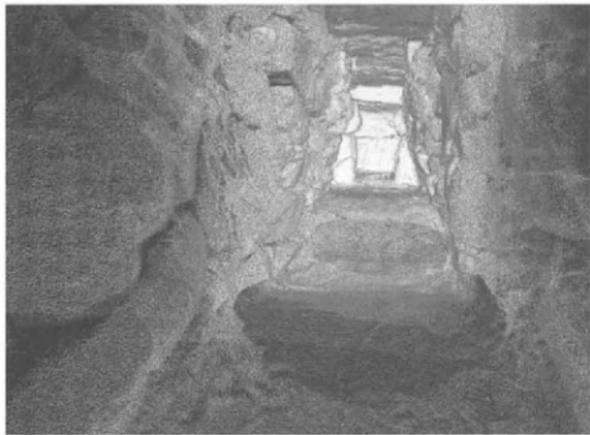
図5 修復前の位置合わせが済んだメッシュデータ（上：全体、下：入口から玄室を望む）

左が入口、右が玄室、くぼみが玄門

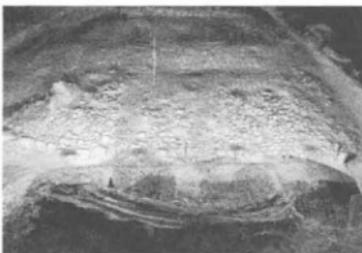
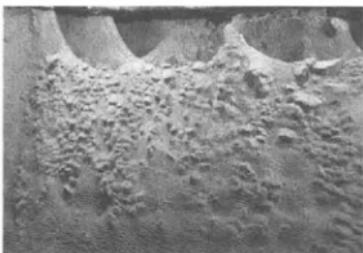
図6 修復工事開始直後に露出した葺石の様子（左：石室入口から、右：下側が墳頂方向）

はノイズが残るもの、位置合わせが済んだ葺石の様子を図6に示す。古墳下側から5回計測しただけであるので、右図に示すように残念ながら古墳上部からしか見えない側のデータに若干の欠損が見られる。なお、色の濃さは、計測データの密度の違い（重なりがあったり、センサに近いと濃くなる）によるものである。

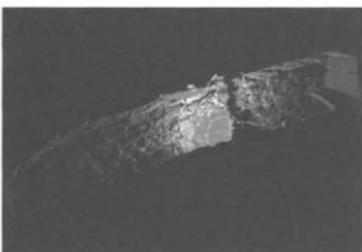
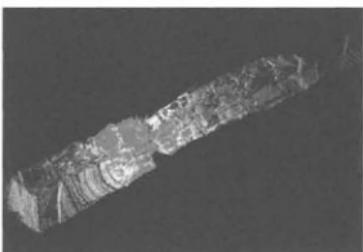
図7 新Z+Fセンサによる計測距離データの例

最後に、前二子古墳修復後の平成16（2004）年9月に、修復後の石室の計測を行った。今回は新Z+Fセンサを利用した。図7に新センサで計測した距離データの例を示す。

この図からわかる通り、新センサを利用すると、センサ下部以外は一度に計測ができる。さらに、修復後ははらみ
