年報 第41集

平成22年度文化財調査報告書

前橋市教育委員会

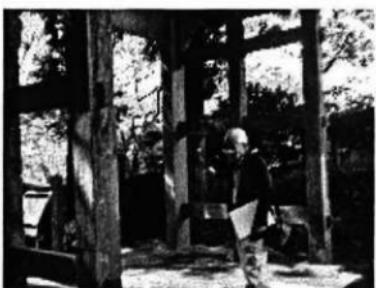
（1）赤城神社惣門（県重文）

本物件の調査は、惣門基礎の土間コン部分からの雨水の跳ね返りが、惣門の柱根本部分にあたり腐食がかなり進んでおり、将来的に補助事業による修理を申請する予定である事と、所有者側からも修理に向けて指導・助言を受けたい旨の依頼を受け実施した。

調査結果、次のことが示された。現況では、土間コンからの跳ね返りの雨水が、柱礎石と柱の間にたまり、毛細管現象で吸い上げてしまつて腐食が進んでいる状況であるが倒壊の心配はないとのことであった。

今後、柱の修理を行うならば、根本の部分に防腐・防水処理を行う必要がある。処理の方法としては、いくつかあるが、脚を鋼板で包むか、あるいはアクリル板の屋根をつけるなどして防水処理をするのも一つである。また、礎石（柱の）を柱と同寸あるいは少し小さくすることで、柱についた水分を落とす方法もある。現状では柱よりも大きい礎石になつてるので周辺の水を柱の方へ呼び込んでいる状況になっている。言い換えれば、雨が降れば、水に浸かっている状態である。よってこのような対策を探ることで改善されるであろうことが調査結果として示された。

本物件については、今後、所有者と業者で仕様について再確認を行い、市教委と連携しながら、進めていく事となった。

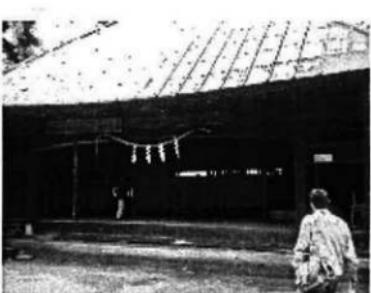
本物件についての調査は、前橋市として初めてのものである。建造物分野の村田委員による現況確認調査及び専門的な見地から判断される現時点での評価、扱いについて所有者へ説明を行った。調査結果として、「歌舞伎舞台」としての建造物は、おそらく前橋では唯一であるとの事であった。しかしながら建造された時期的な事については、江戸時代の建物になると「カラクサ」が入ってくるが、この建物にはカラクサが見られない。神社内にある「諏訪神社由緒記（石碑）」に明治二年とあるが、資料としては「○

〇による」というのが必要になってくる。(例えば明治二年の根拠付けとして 文書は勿論のこと「棟札」などが重要)。今後、その辺りを整理していくことで、より価値が出てくると思われる。また、建物(歌舞伎舞台等)の価値は、ここで何を演じられていたかが重要であり、よって有形民俗資料が重要となるとの見解が所有者に伝えられた。

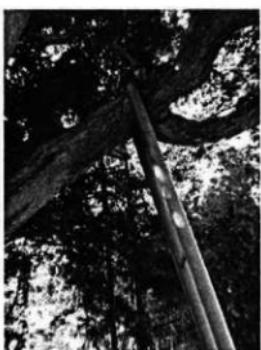
支柱の様子

昨年(平成 21 年 10 月 8 日)の調査と同様に、幹は地上約 2m から 6 本に分かれて枝を広げており、中心部の先端は枯れて金属板の覆いが被せてある。また幹の中心部は洞が出来ているようである。

中心部の幹は先端部が枯れておりそこに被せられた金属板もややずれているようなので、予定されている樹勢回復工事の時に確認方が良い。また 2ヶ所に枝を支える支柱があり、その 1ヶ所は枝との連結部分を固定する綱が切れて下がっているので補修が必要である。

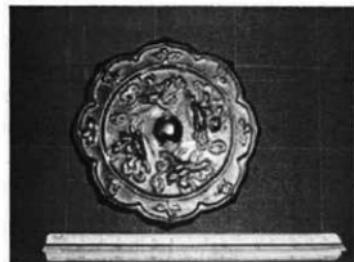
鏡八稜

昭和40年代に赤城山の地蔵岳で発見されたもの。外縁部は直径11.4cm、厚さ0.57cmで、内縁部に4体の馬とみられる動物の文様がある。

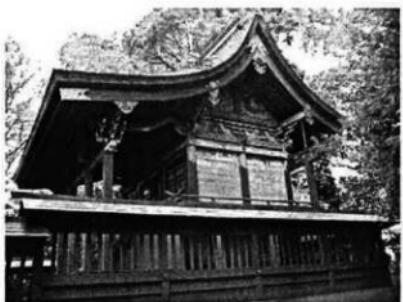
総社神社

木殿屋根のこけら葺きの損耗が顕著であることや壁面の剥落等の劣化が生じていることから補修を行うもので、4年計画事業の2年目である。

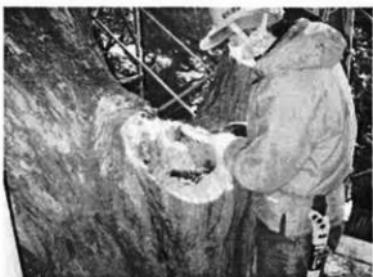
腐朽部除去の様子

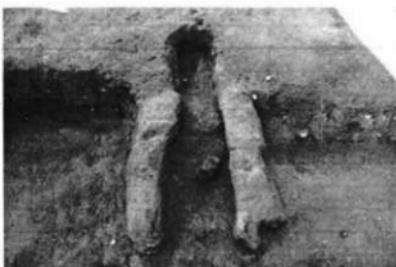
3区住居跡のかまど

墳時代と平安時代を中心であり、国府があった時代の住居跡は検出されなかった。国府に近すぎたために居住制限がかけられていたと推測できる。古墳時代の住居跡は竪の袖がしっかりと残っており、1軒の中から蓮瓣石が18個出土した住居跡もあった。

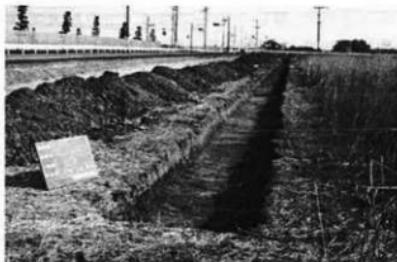
図4 5区1トレンチ全景
(西から)

5区の3トレンチ東端では住居跡が確認できた。その住居跡からは4世紀の石田川土器(古墳時代前期)の破片が出土し、炉址と推定される焼土も確認できた。同じトレンチ内で住居跡がもう1軒検出された。遺物は確認できなかったが石田川の住居と同じ層位で確認できたことからほぼ同時期の遺構と推定できる。

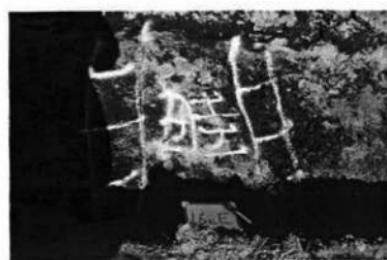
図5 9区16トレンチAs-B畦
(南から)

調査にあたっては面積が広大なため、調査区を1区から14区に区分した。(図 のとおり) 確認作業は、南北に20mピッチで34本のトレーンチを設定し、重機により浅間B軽石層(As-B層)、場所によっては榛名二ツ岳火山灰洪水層(Hr-FPF1層)まで掘削し、遺構確認を行った。その後、浅間C軽石混土層(As-C混土層)まで重機で掘削し、遺構確認を行った。また、下層の遺構を確認するために原則20m間隔で深堀をいたた。

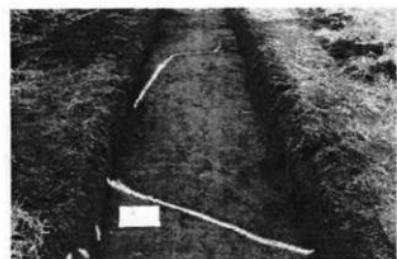
図7 14区24トレンチ住居跡
(西から)

跡からは7世紀代の土師器の破片が出土し、21トレンチの住居跡からは6世紀初めの土師器小甕が出土した。また、竈跡と推定される焼土が見つかった。22~24トレンチ東側周辺からは4世紀の高杯の脚部や7世紀の土師器甕や壺の破片、など多数土器片が出土しており、検出された2軒だけでなく多くの住居が存在していたと推測できる。

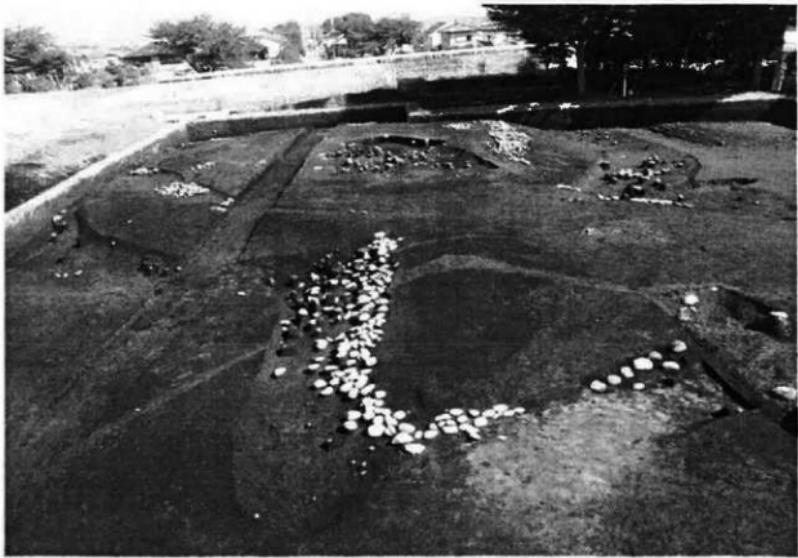
1 山王若宮IV遺跡1号墳全景（西から）

1号墳…調査区ほぼ中央にて、帆立貝形古墳を1基検出した。確認面は旧耕作土下の浅間B軽石混土層を除去した面で、現地表面より約50~60センチ下である。墳丘は、後世の耕作等によるカク乱で破壊され、マウンドを形成する盛り土等は確認できなかった。主体部においても同様で、その痕跡を確認することはできなかった。特に埋葬施設推定部には、石取の痕跡だろうか、重機による爪跡が地山黒色土層(浅間C軽石混土層)を掘り抜き、カク乱が著しかった。このため、主体部が横穴式か堅穴式かについては、確認することができなかった。また、墳丘部縁には葺き石と考えられる川原石が多量に廃棄されている溝を確認した。この溝の中からは埴輪片が出土しており、円碟と一緒に廃棄されたものと考えられる。後世において、墳丘を削平した時に葺き石を除去し運搬する事が困難なため、溝を掘り埋めたものと推測される。周溝は明瞭に確認できた。地山褐色土を掘り込んでおり、一部を除き全体的に検出された。葺き石は、造り出し部で僅かに根石が残存しており、クリベ部西側においては、葺き石の崩落状況が顕著に確認できた。また、円筒埴輪片もこの部分より多量に出土し、形象埴輪片も極少量ではあるが出土している。帰属時期は、出土遺物及び特徴から6世紀前半から中葉であると考えられる。

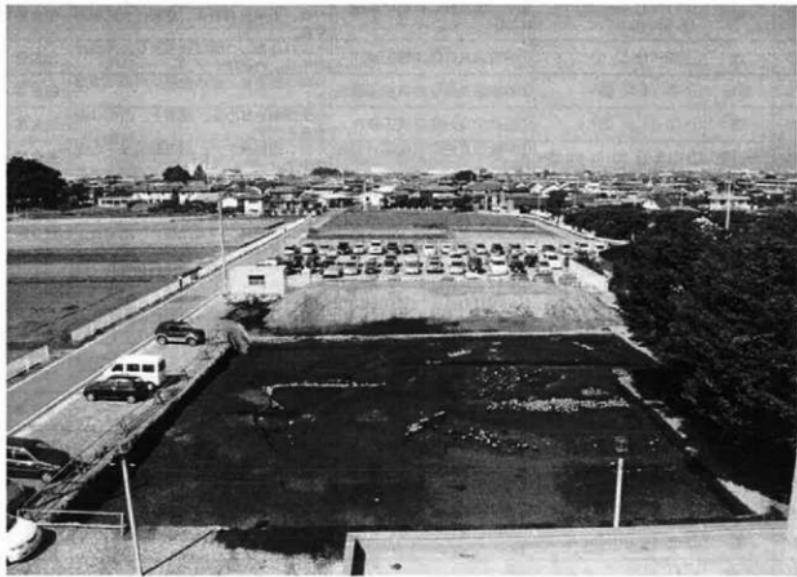
2 山王若宮IV遺跡1号墳全景（南から）

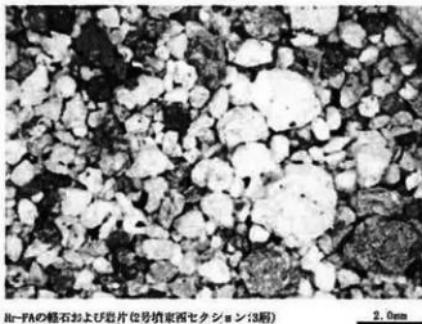
Hr-PAの軽石および岩片(2号積東西セクション:3層)

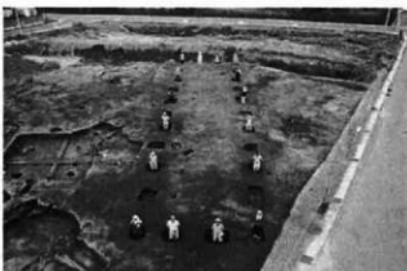
発掘された大型の掘立柱建物跡
(元総社蓄海遺跡群 9・10)
